**DIAGNÓSTICO DE EQUIPAMIENTOS INSTITUCIONALES DEL CENTRO  
POBLADO DE GUANE**

**UNIVERSIDAD SANTO TOMÁS  
DIVISIÓN DE INGENIERÍAS Y ARQUITECTURA  
FACULTAD DE ARQUITECTURA  
BUCARAMANGA  
2014**

**Trabajo de grado para optar al título de arquitecto**

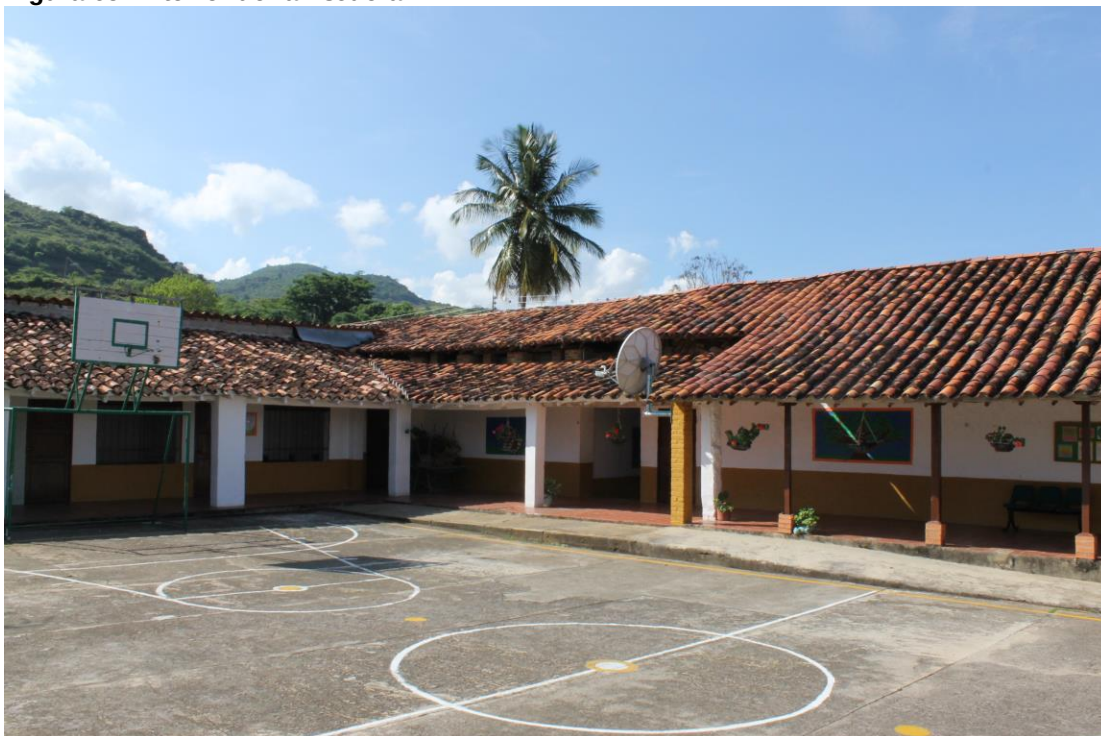
**Figura 65. Interior de la Escuela**

La escuela funciona en una edificación que ha sufrido grandes cambios, se sabe que era una cárcel y además en la fachada se observan detalles correspondientes a puertas y ventanas que fueron selladas. Ubicada en el marco de la plaza central, la escuela atiende la demanda educativa desde los grados de preescolar transición hasta quinto de primaria en una única jornada por la mañana. Según el EOT de Barichara, su área de influencia es a nivel de vereda y tiene la capacidad de atender hasta 145 estudiantes, estos datos pueden ser incorrectos o están desactualizados, debido a que las intervenciones más recientes han disminuido la capacidad. Actualmente se encuentran matriculados 25 estudiantes aproximadamente entre los grados de transición y quinto de primaria, la mayoría de estudiantes son residentes del centro poblado, de acuerdo con el EOT de Barichara, otras 16 escuelas veredales se encargan de atender las necesidades de la población rural. Ocasionalmente se abren cursos para validación de la primaria.

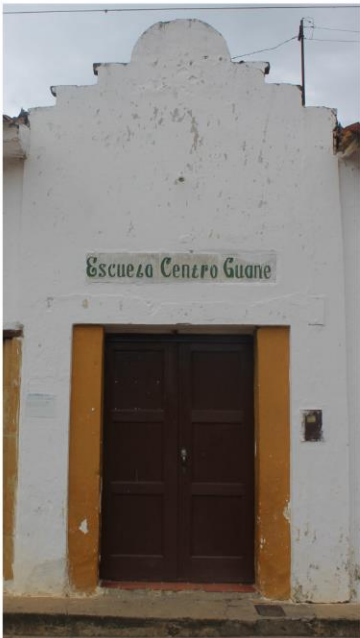
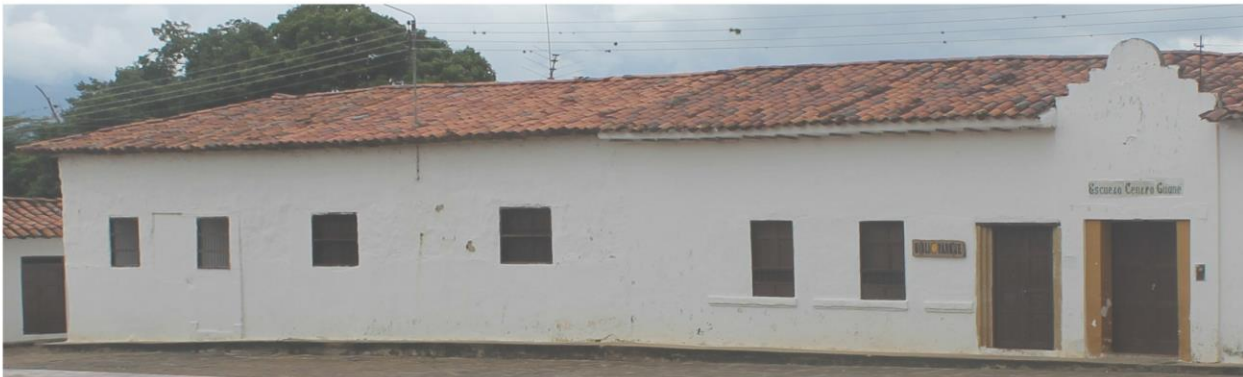
Figura 67. Ficha de valoración estética de la escuela y biblioteca

| Escuela Centro Guane y Biblioteca | |
|---|---|
| | <p>Composición asimétrica, debido a que la edificación actual está compuesta por dos edificaciones antiguas unidas. Los elementos estéticos y ornamentales más sobresalientes son la parte superior de la entrada principal y las franjas amarillas a los lados de las puertas de acceso. La fachada evidencia señales de puertas y ventanas selladas.</p> |

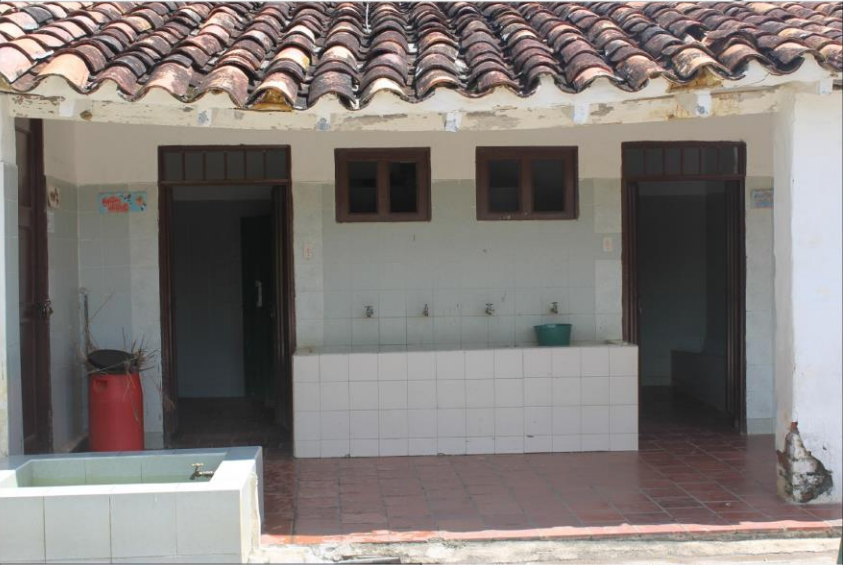
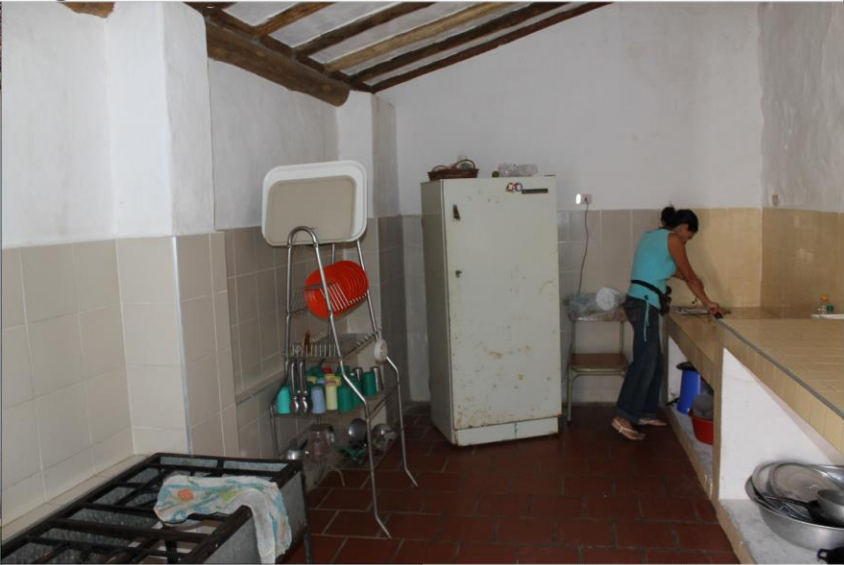
Figura 74. Ficha de registro fotográfico de la escuela y biblioteca #2

| Escuela Centro Guane y Biblioteca<br>Registro Fotográfico | | | |
|---|---|---|---|
| | <p><b>IMG_7831</b></p> <p>Vista de los lavamanos y las puertas de los sanitarios desde la cancha</p> | | <p><b>IMG_2619</b></p> <p>Vista de la cocina</p> |

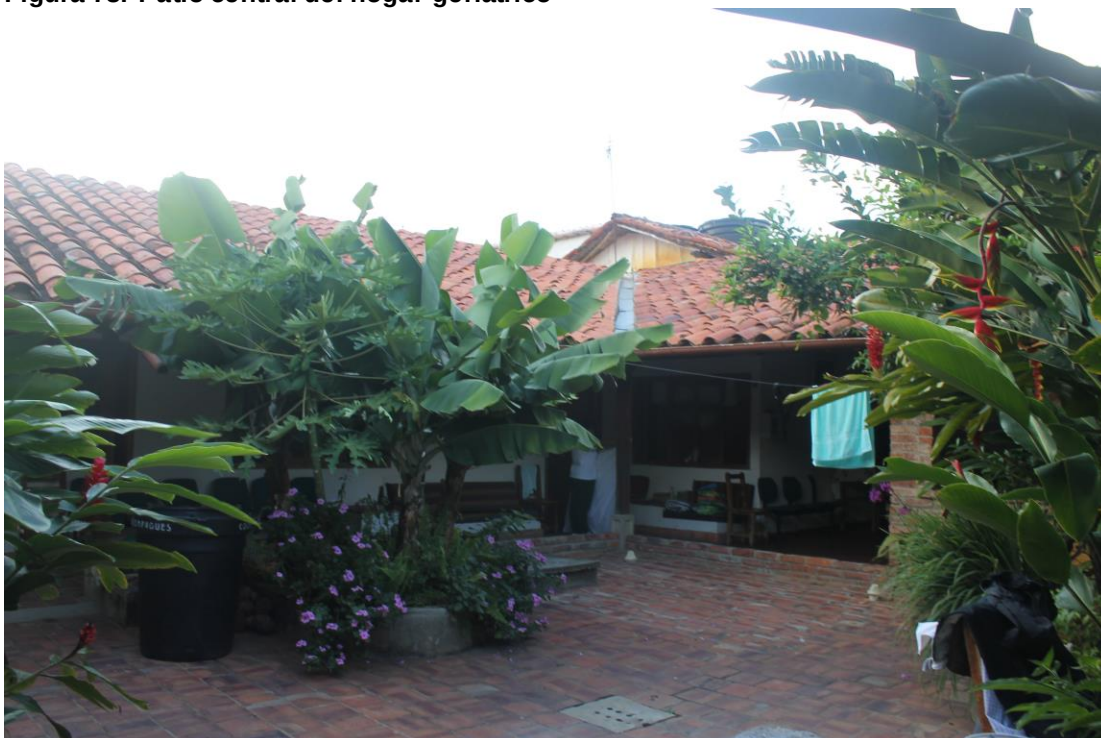
**Figura 78. Patio central del hogar geriátrico**

El hogar geriátrico Santa Lucía, de acuerdo con la ley 1315 del 2009 es un Centro de Protección Social del Adulto Mayor y es administrado por la parroquia y la junta de acción comunal. El hogar geriátrico recibe además donaciones de asociaciones comunitarias de la zona y de personas nacidas en Guane que trabajan en otras ciudades. En él habitan 10 adultos mayores, atendidos por una enfermera pagada por el municipio. En el mismo predio, según el EOT está contemplado el funcionamiento de una estación de policía, pero esto según los habitantes de Guane, nunca se ha podido concretar. Adicionalmente existe una habitación que anteriormente hacía parte del predio, pero ahora el acceso a esta habitación se hace desde el exterior y no hay una puerta que comunique con el interior del hogar geriátrico. La parroquia tiene en sus planes ubicar dicha habitación una enfermería que pueda extender sus servicios a la comunidad en general.

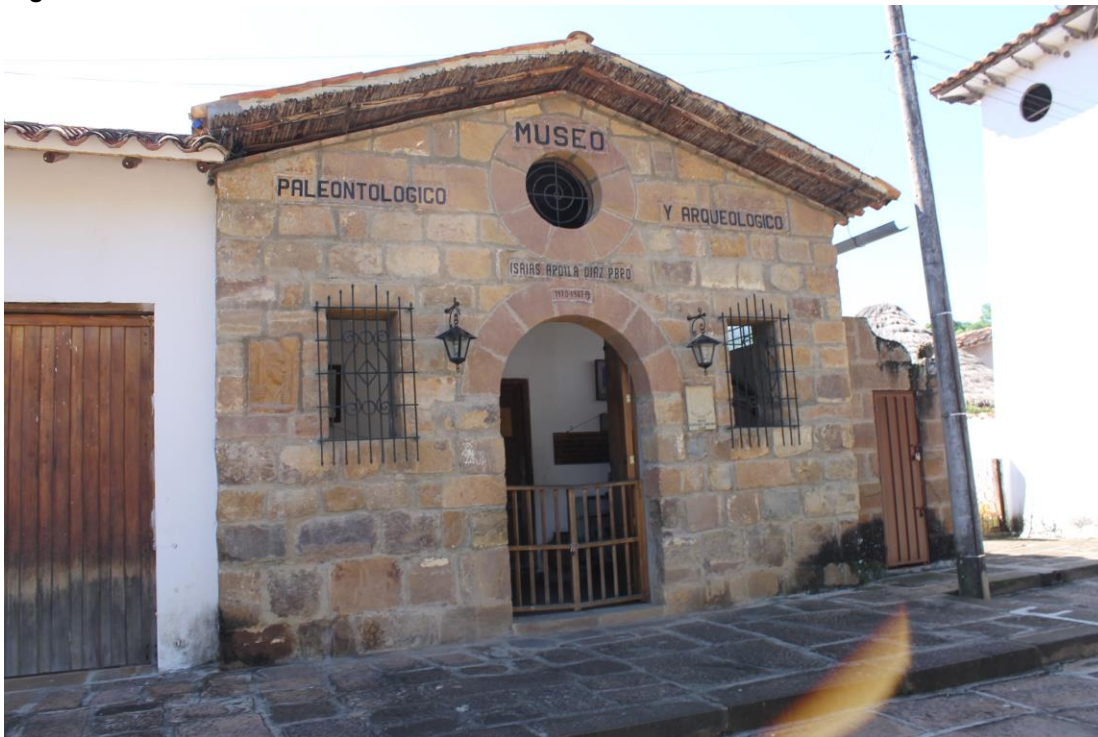
**Figura 89. Vista exterior del museo.**

El museo es después de la Iglesia, el principal atractivo turístico de Guane. Alberga una amplia colección de objetos de distintas épocas. Fue fundado por el padre Isaías Ardila Díaz, el cual según testimonios de los habitantes, dirigió personalmente su construcción, sumado a que es administrado por la parroquia. Esto se pone en evidencia ya que sus características exteriores son muy similares a las de la iglesia. El estado de conservación de los fósiles es bueno, sin embargo algunos objetos de la exposición de las épocas precolombina, colonial y republicana, presentan deterioro causado por las precarias medidas de conservación para estos objetos. El museo cuenta con un libro de visitas, el cual puede ser el registro más confiable de la actividad turística del centro poblado.

La construcción es reativamente reciente, pero es poco probable que se haya realizado pensando en medidas sismorresistentes, de ahí la existencia de grietas en algunos muros al interior, la fachada además presenta manchas de humedad en la parte inferior, en especial el muro del sanitario. El uso de materiales de construcción en los muros de la fachada, distintos a los de los muros interiores, deja a la cubierta como el principal elemento de amarre, desempeñando una función importante a nivel estructural.

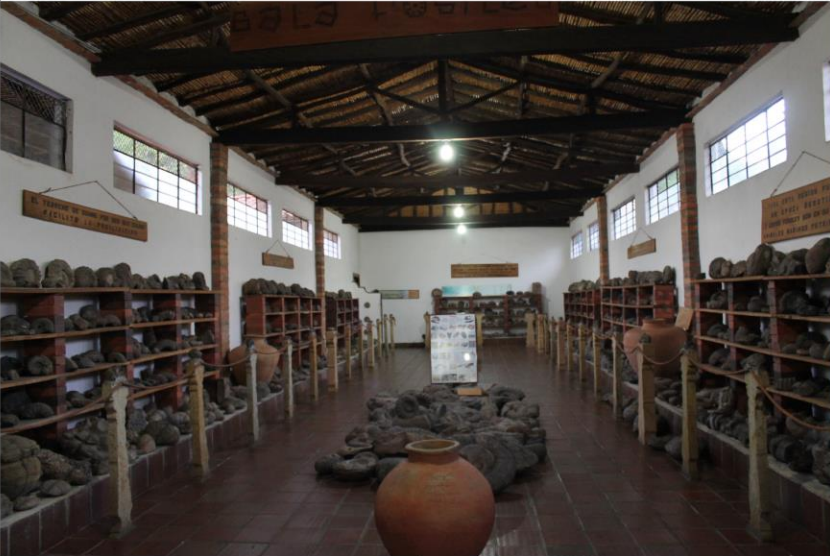
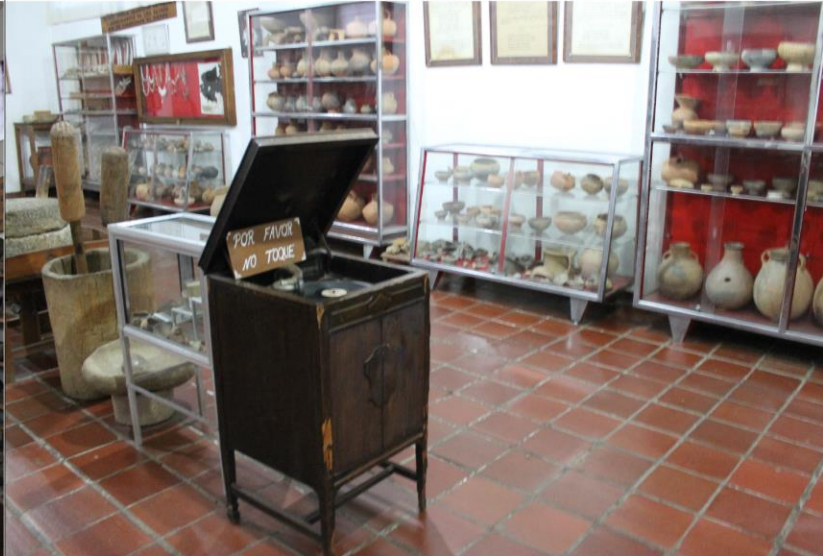
Figura 98. Ficha de registro fotográfico del museo #1

| Museo Paleontológico y Arqueológico Isaías Ardila Díaz | | | | | |
|---|--|---|--|---|--|
| | | <p><b>IMG_2590</b></p> <p>Vista la primera sala del museo correspondiente arqueología y paleontología, los objetos en exposición consisten en fósiles y vasijas indígenas.</p> | | | |
| | | | | <p><b>IMG_2585</b></p> <p>Vista de la segunda sala del museo, correspondiente a arqueología y objetos coloniales y republicanos.</p> | |

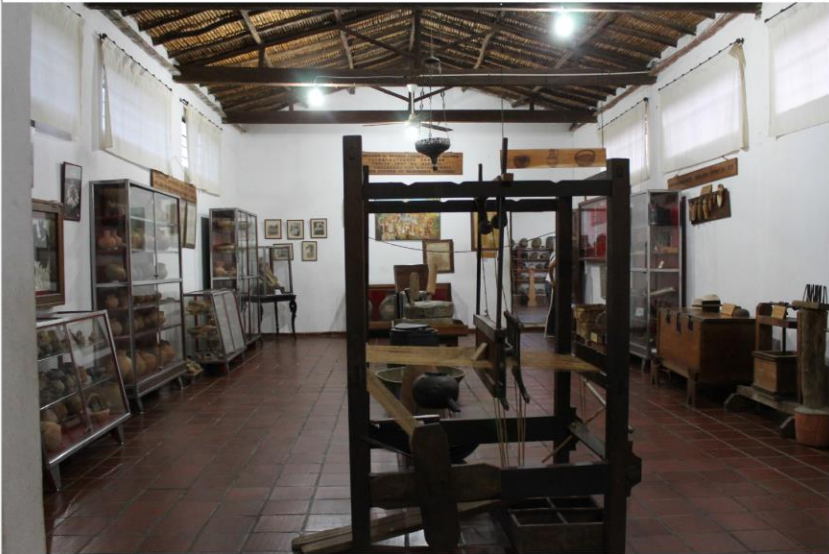
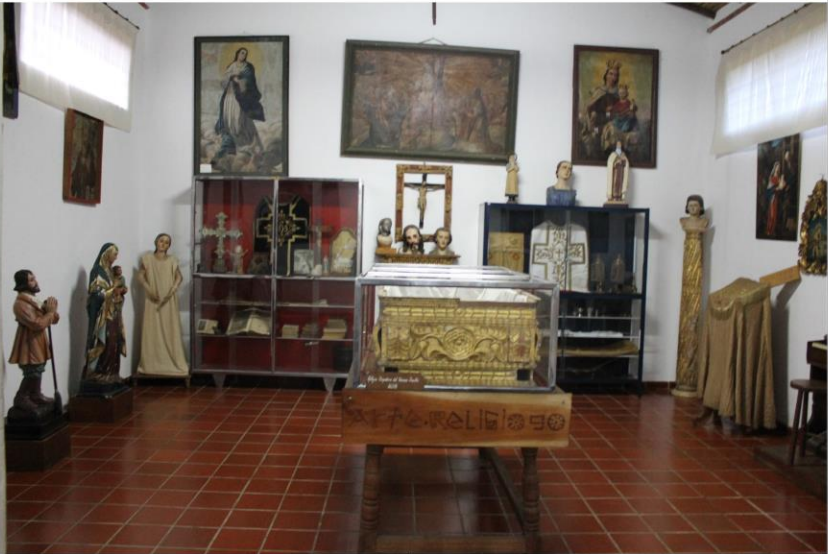
| Museo Paleontológico y Arqueológico Isaías Ardila Díaz | | | |
|---|--|---|--|
| <p><b>IMG_2577</b></p> <p>Vista de la segunda sala del museo, correspondiente a arqueología y objetos coloniales y republicanos.</p> | | <p><b>IMG_2583</b></p> <p>Vista la tercera sala del museo, correspondiente al arte religioso de la colonia. Contiene imágenes religiosas, libros, pinturas y utensilios para la celebración de ritos católicos.</p> | |

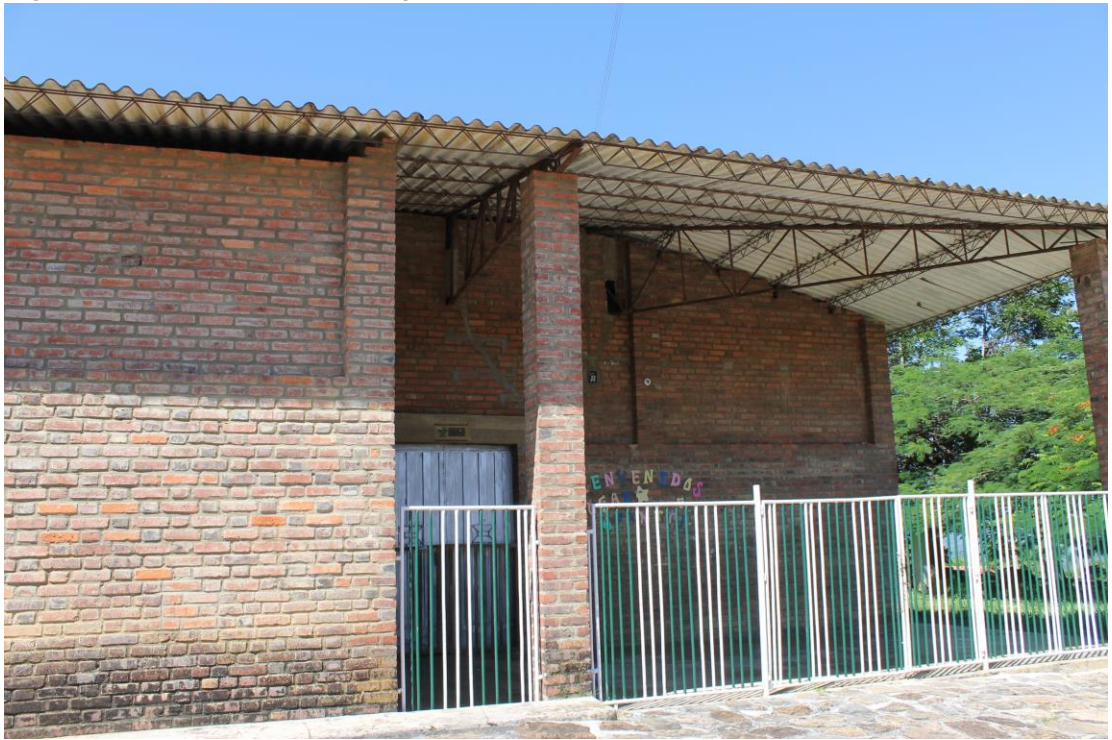
**Figura 100. Vista exterior de la guardería**

El hogar del ICBF se encuentra ubicado en un antiguo edificio de la compañía colombiana de tabaco, al lado del puesto de salud y la carretera hacia Barichara. Actualmente se encuentra fuera de funcionamiento debido a que el ICBF exige a las madres comunitarias un mínimo de 10 niños para el funcionamiento del hogar, el año pasado funcionó con 12 niños, sin embargo la mitad ya tenían que pasar al siguiente año a la escuela para cursar el grado de transición, forzando el cierre del hogar.

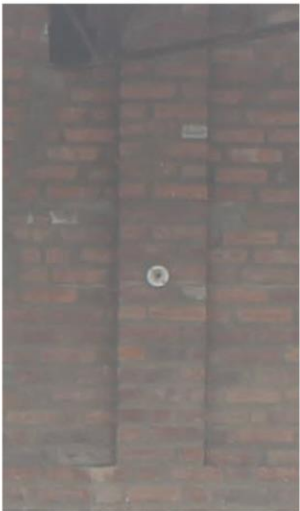
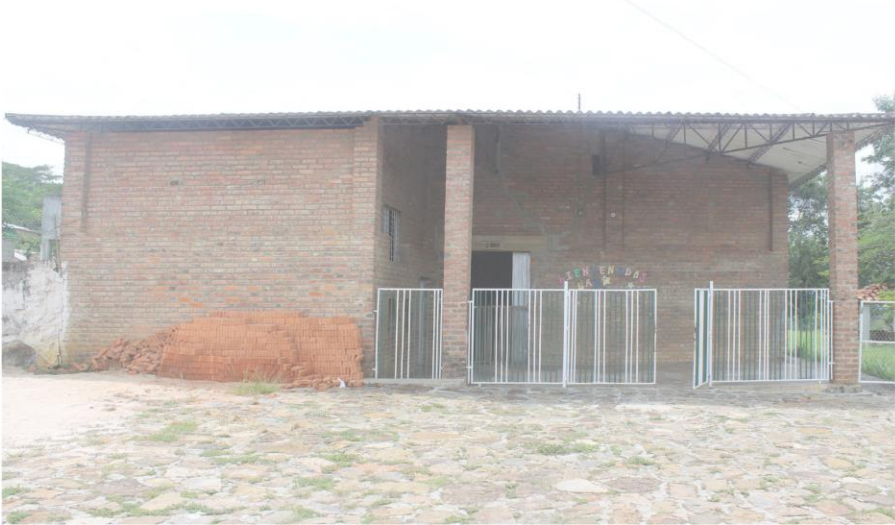
**Figura 102. Ficha de valoración estética de la guardería**

| <b>Guardería Pilatunas - Hogar ICBF</b> | |
|---|---|
| <p>Columnas en ladrillo que sobresalen de los muros.</p> | <p>La composición de la fachada es asimétrica y no evidencia elementos ornamentales o de especial valor estético.</p> |

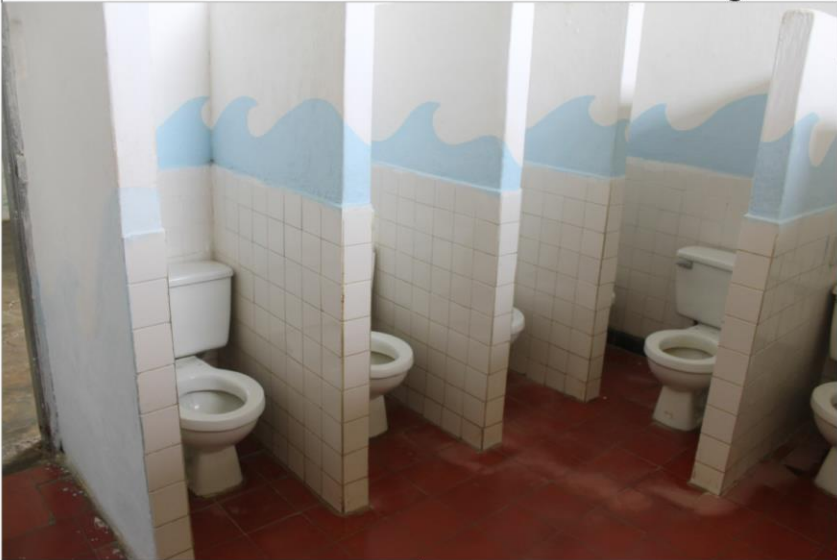
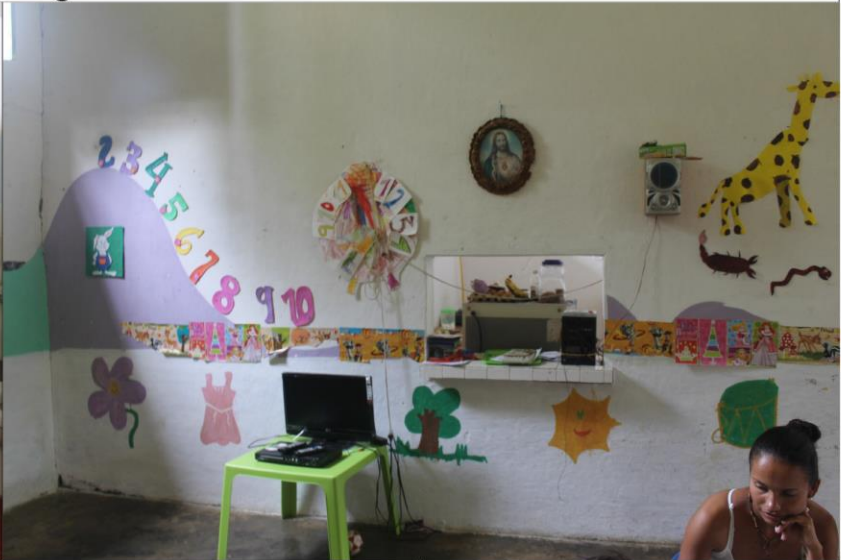
Figura 108. Ficha de registro fotográfico de la guardería #2

| Guardería Pilatunas - Hogar ICBF<br>Registro Fotográfico | | | |
|---|---|---|---|
| <br>Z | IMG_7700<br>Vista de los sanitarios | <br>Z | IMG_7707<br>Vista del salón de la guardería |

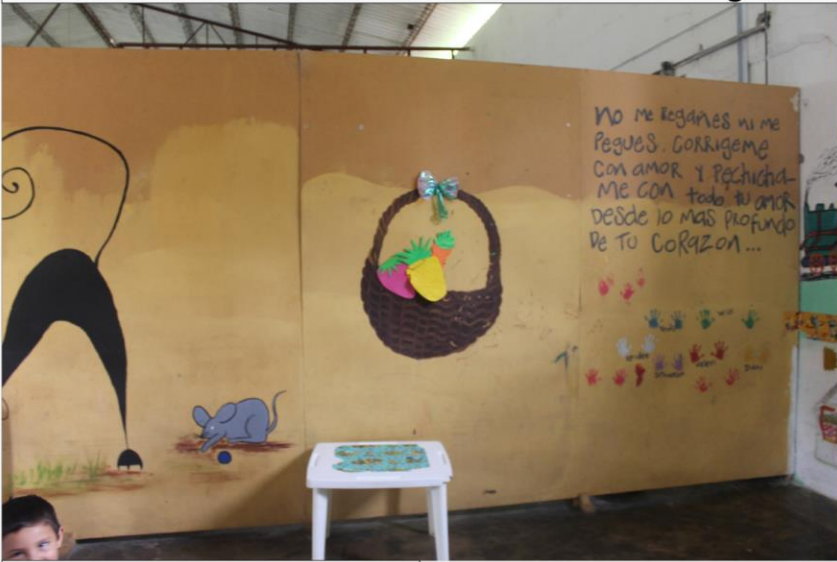
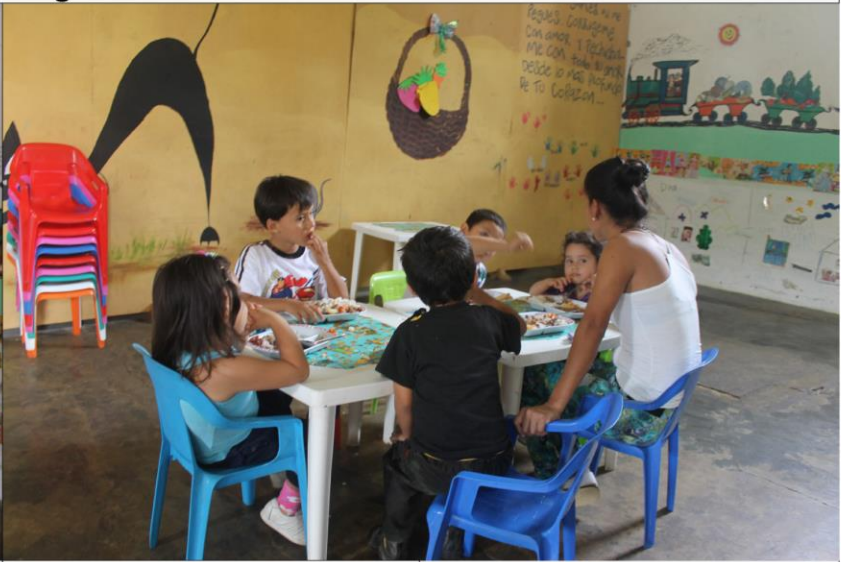
Figura 109. Ficha de registro fotográfico de la guardería #3

| Guardería Pilatunas - Hogar ICBF | | | |
|---|---|---|---|
| <br>Z | Vista del salón de la guardería | <br>Z | Vista del salón de la guardería |

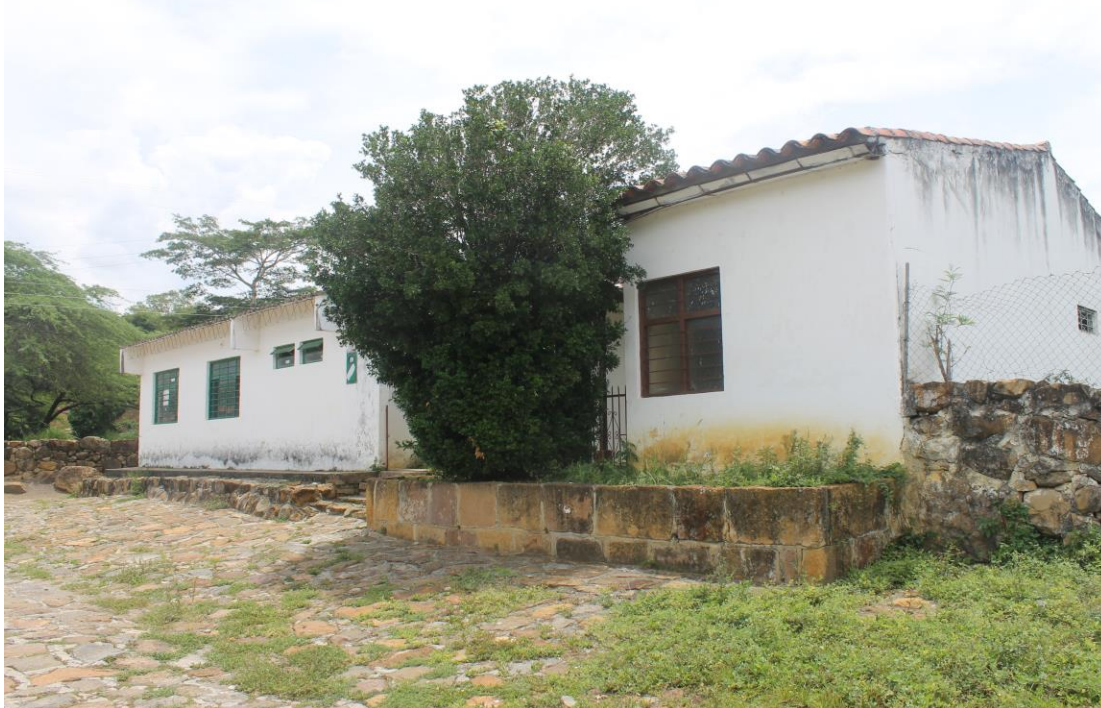
**Figura 110. Puesto de salud**

Ubicado al lado de la guardería, el puesto de salud del centro poblado Guane no está en funcionamiento. A pesar del relativo abandono su estado de conservación es aceptable, y en su interior todavía sobreviven objetos que guardan estrecha relación con su función de prestación de servicios de salud. La edificación a pesar de que se construyó con ayuda del estado, nunca pasó a ser propiedad formal de la secretaría de salud departamental, por lo tanto actualmente es propiedad de la junta de acción comunal del centro poblado, y es la junta la que se encarga de su mantenimiento y administración. La edificación se utiliza para guardar objetos, y se arrienda como alojamiento por periodos cortos.

| Puesto de Salud | |
|---|---|
| <ul style="list-style-type: none"> <li>• Ocupación irregular de la edificación</li> <li>• El modelo actual de prestación de servicios de salud no permite mantenerlo en funcionamiento</li> <li>• Deterioro de la edificación</li> </ul> | <ul style="list-style-type: none"> <li>• Encontrar un uso alternativo a la edificación del puesto de salud, ya sea para usos de apoyo al turismo, o su adecuación como guardería del ICBF.</li> <li>• Se sugiere un promedio de 3m2 por niño para el diseño de guarderías, por lo tanto el puesto de salud, con 75 m2, tendría una capacidad después de las adecuaciones, de hasta 25 niños. Se requiere la adecuación de sanitarios para niños, una oficina y sanitario para personal adulto, una sala para el descanso y el salón principal para juegos y aprendizaje podría ser la sala de observación, actualmente utilizada como alojamiento.</li> </ul> |

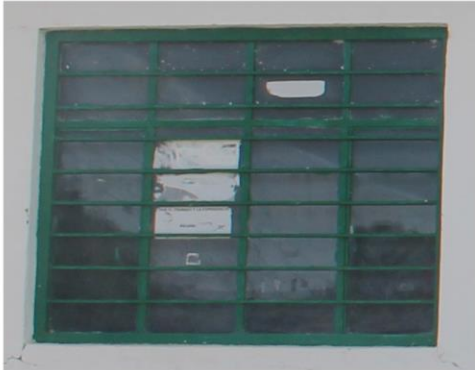
Figura 112. Ficha de valoración estética del puesto de salud

| Puesto de salud | |
|---|---|
| <p>Detalle de ventana</p> | <p>La composición de la fachada es asimétrica y no evidencia elementos ornamentales o de especial valor estético.</p> |

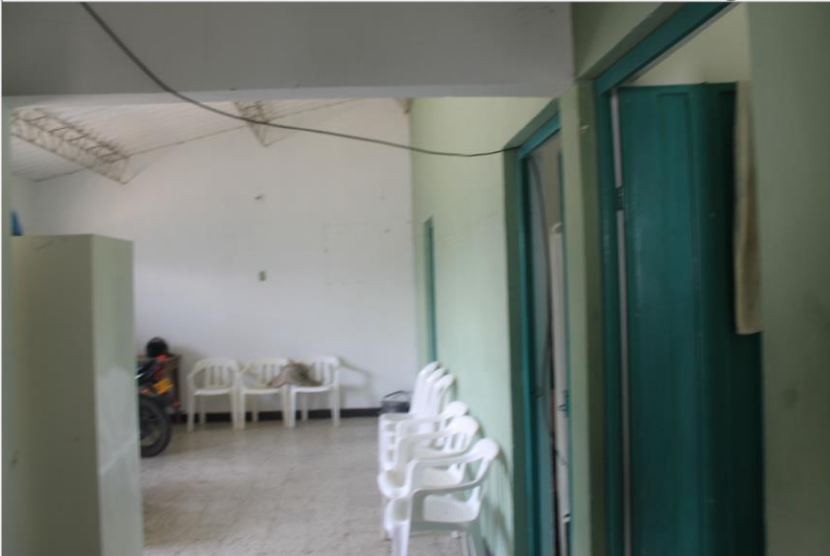
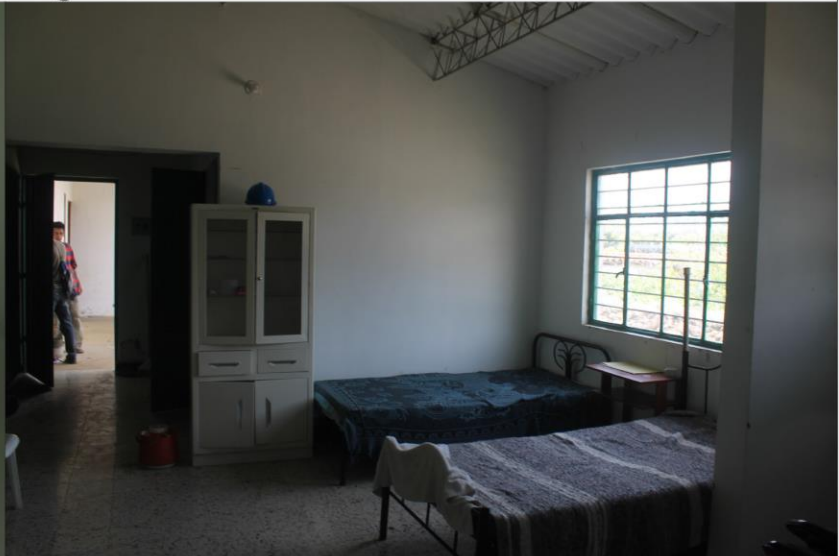
Figura 118. Ficha de registro fotográfico del puesto de salud #1

| Puesto de salud<br>Registro Fotográfico | | | |
|---|--|---|--|
| Vista del área de observación, actualmente usada como alojamientos temporales para obreros. | | Vista del área de observación, actualmente usada como alojamientos temporales para obreros. | |

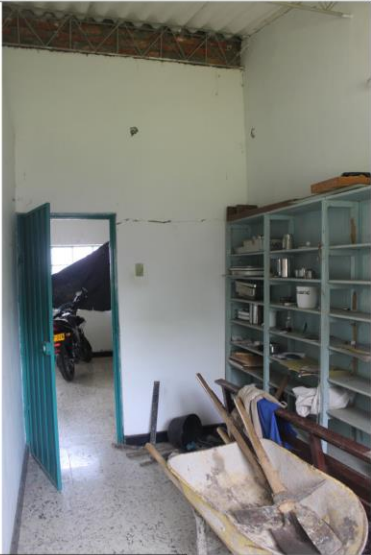
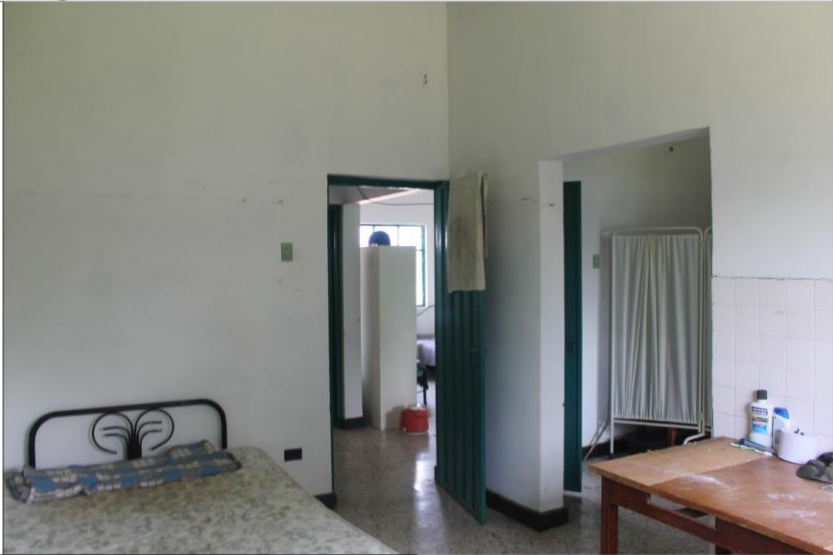
Figura 119. Ficha de registro fotográfico del puesto de salud #2

| Puesto de salud<br>Registro Fotográfico | | | |
|---|--|---|--|
| Vista de habitación de depósito | | Vista de habitación consultorio,<br>usada como alojamiento<br>temporal para trabajadores | |

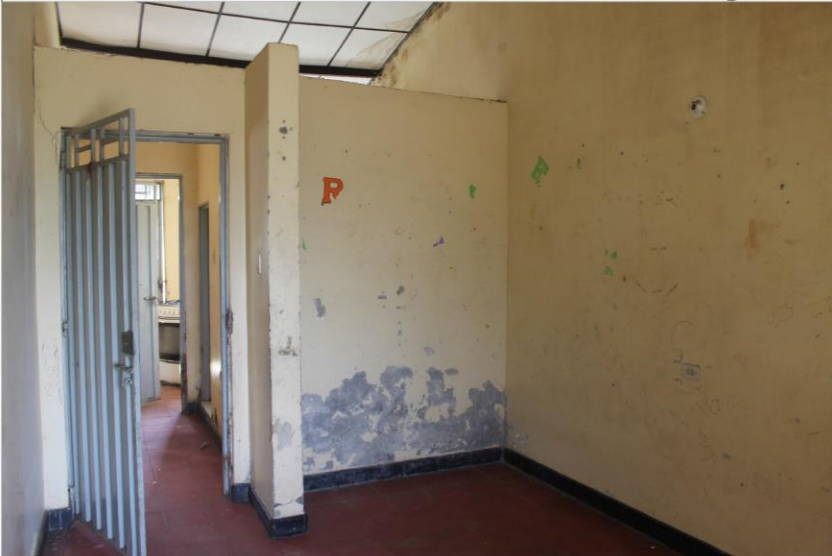
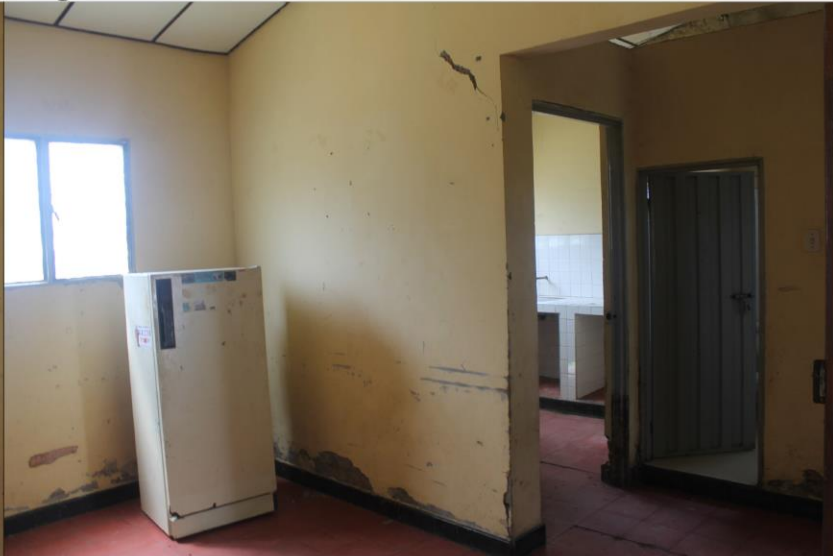
Figura 120. Ficha de registro fotográfico del puesto de salud #3

| <b>Puesto de salud</b><br><b>Registro Fotográfico</b> | | | |
|---|--|---|--|
| <p><b>IMG_7888</b></p> <p>Vista de la habitación de la residencia anexa</p> | | <p><b>IMG_7886</b></p> <p>Vista del la sala y entradas a la cocina y baño de la residencia anexa</p> | |

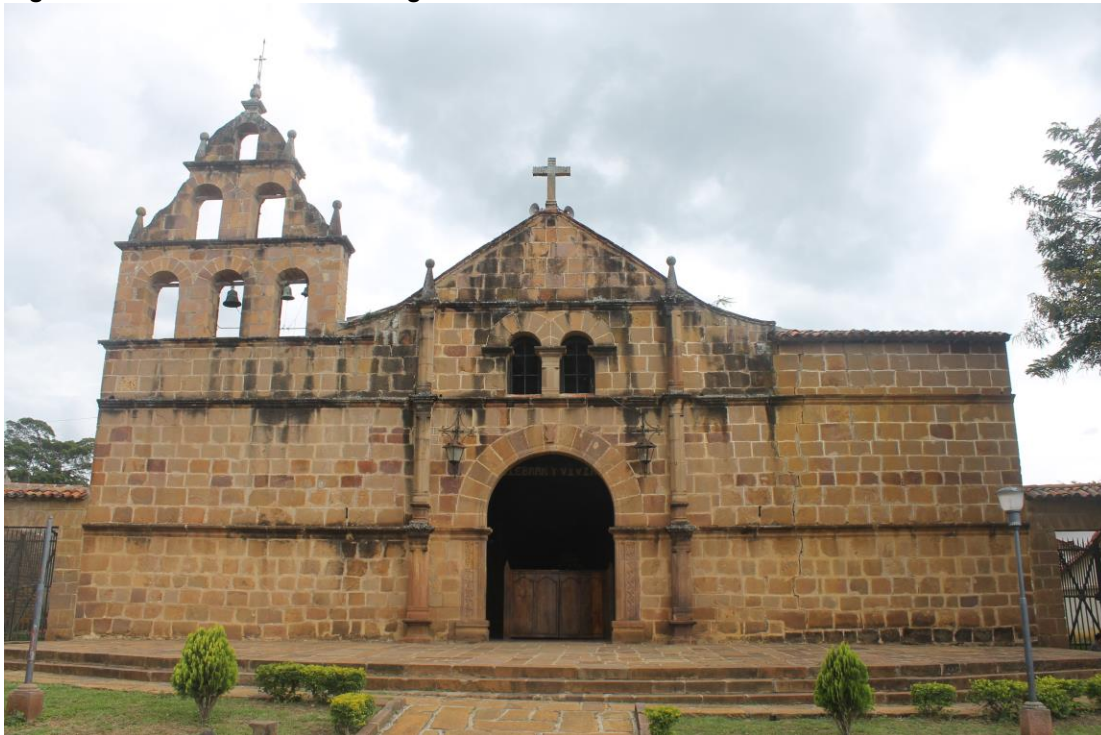
Figura 121. Vista exterior de la Iglesia

La Iglesia de Guane, inició su construcción en los tiempos de la colonia cuando se consolida la reducción del pueblo de indios de Guane. La declaratoria de Monumento Nacional de Barichara, incluye el camino real que conduce a Guane y esta Iglesia. Construida con materiales de la región, la iglesia presenta daños en la estructura de algunos de sus muros, lo cual ha conllevado al cierre de una de las capillas.

| Iglesia Santa Lucía | |
|---|---|
| <ul style="list-style-type: none"> <li>• Lesiones estructurales</li> </ul> | <ul style="list-style-type: none"> <li>• Reparación urgente de las lesiones estructurales en los muros y cimentaciones de la Iglesia</li> <li>• Realizar intervenciones en las capillas para permitir un mejor aprovechamiento turístico que no interfiera con las actividades religiosas, como sustitución de las puertas actuales por puertas de vidrio, instalación de vitrinas para exponer las imágenes para que los visitantes puedan contemplarlas más de cerca.</li> </ul> |

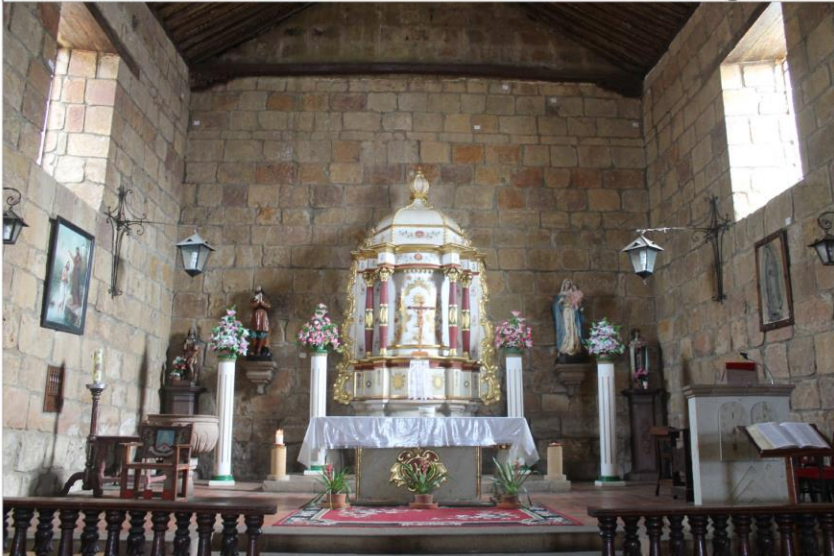
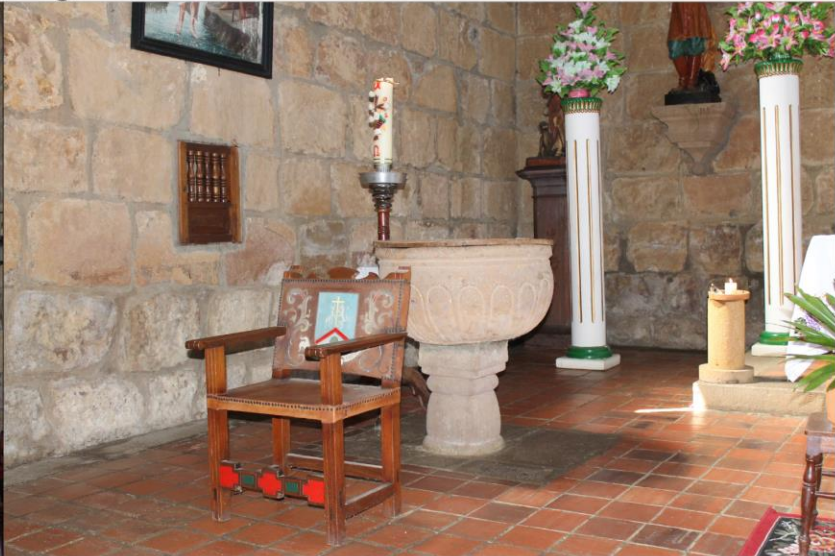
Figura 130. Ficha registro fotográfico de la Iglesia #2

| Iglesia Santa Lucía<br>Registro Fotográfico | | | |
|---|--|---|--|
| <b>IMG_7724</b><br>Vista del altar y el retablo. | | <b>IMG_2249</b><br>Vista de detalle del altar, pila bautismal. | |

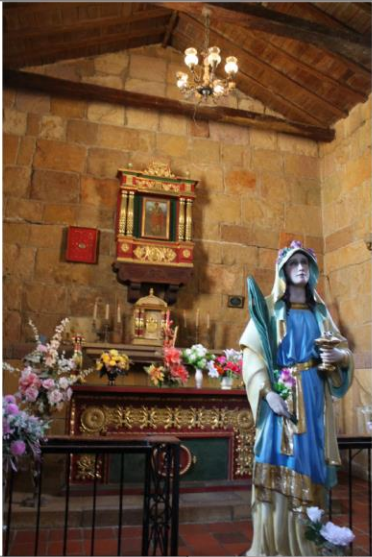
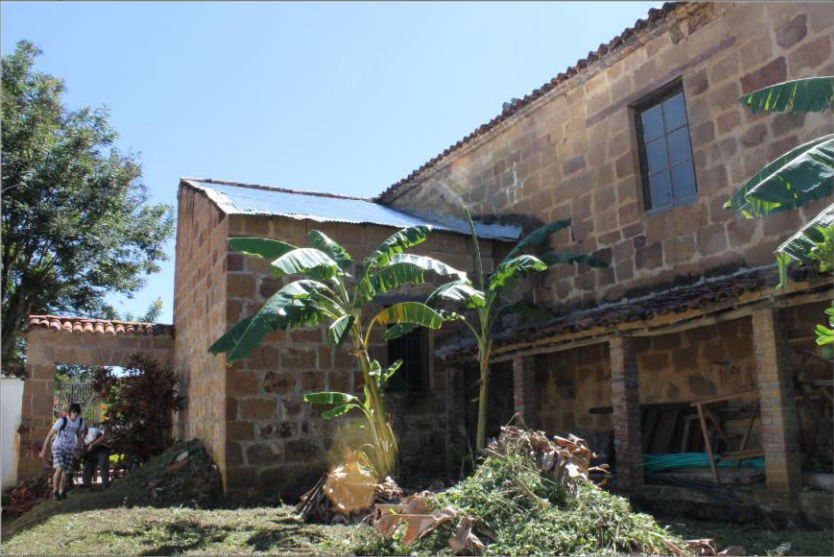
Figura 131. Ficha registro fotográfico de la Iglesia #3

| Iglesia Santa Lucía<br>Registro Fotográfico | | | |
|---|--|---|--|
| <p><b>IMG_2215</b></p> <p>Vista de la capilla de Santa Lucía.</p> | | <p><b>IMG_2252</b></p> <p>Vista exterior de la iglesia, fachada este.</p> | |

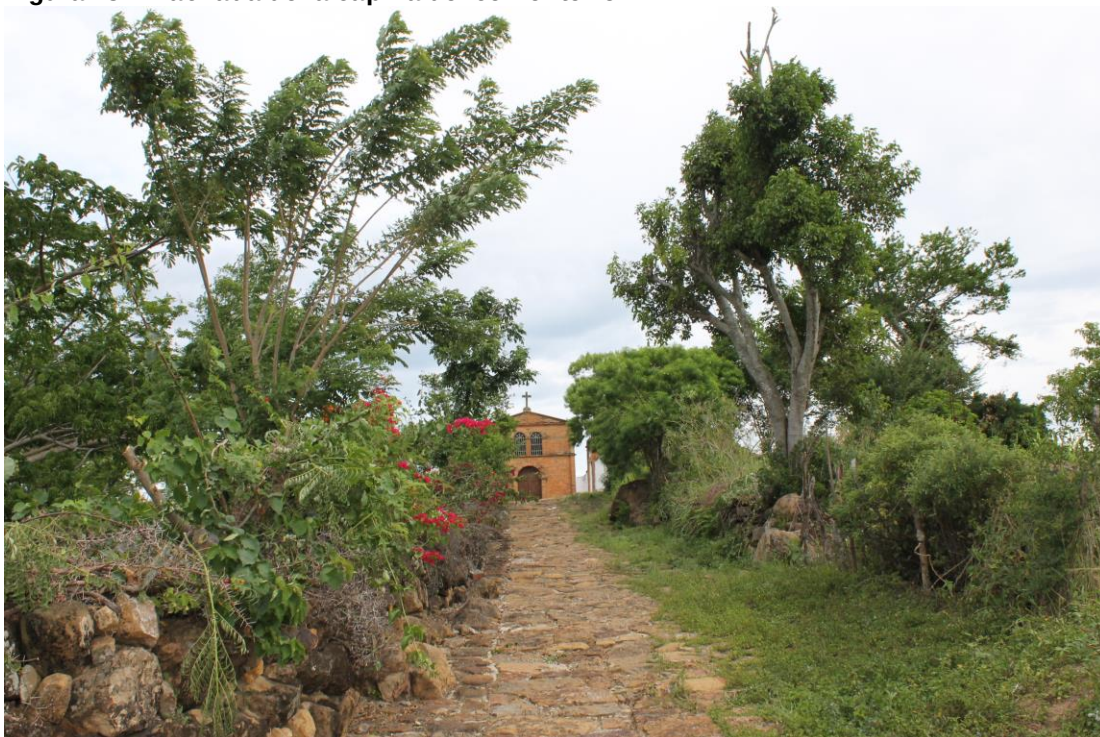
Figura 132. Fachada de la capilla del cementerio

Ubicado hacia el suroccidente del centro poblado, el cementerio de Guane presenta dos particularidades, que son una capilla anexa, cuyo acceso se encuentra por fuera del cementerio, y la existencia de un mirador desde el cual se obtiene una panorámica de las montañas y del río Suárez. Los datos de construcción del cementerio son inciertos ya que como se indica en el marco histórico, las tumbas más antiguas se remontan a comienzos del siglo XX, en cambio la capilla fue construida en el año 1978.

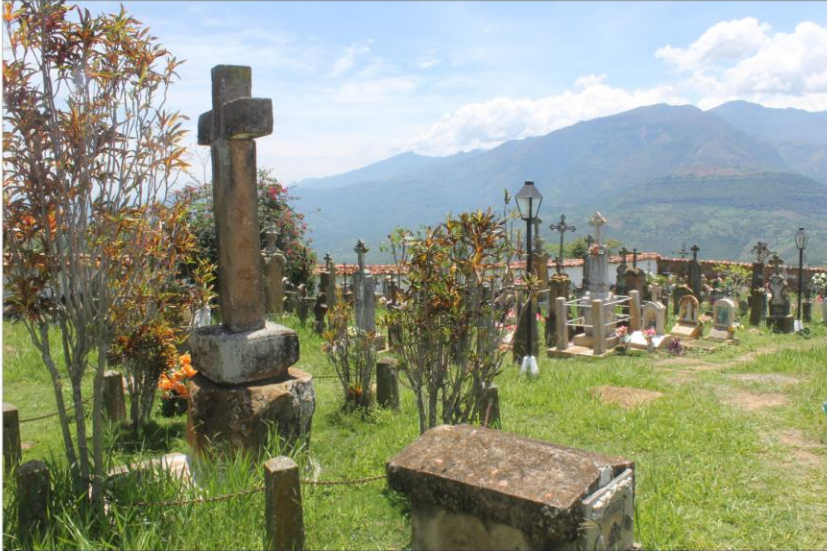
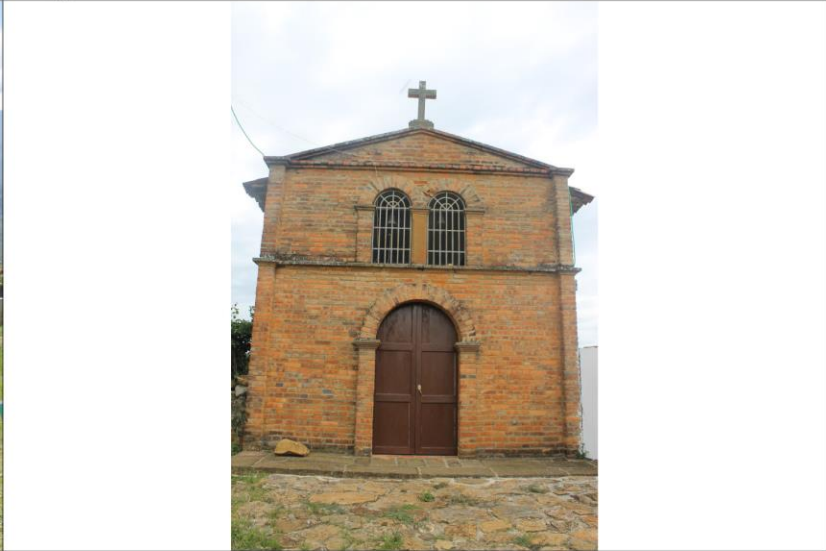
| Cementerio y Capilla | | | |
|---|---|---|---|
| | <p><b>IMG_7170</b></p> <p>Vista de las lápidas del cementerio</p> | | <p><b>IMG_7712</b></p> <p>Vista de la fachada de la capilla</p> |

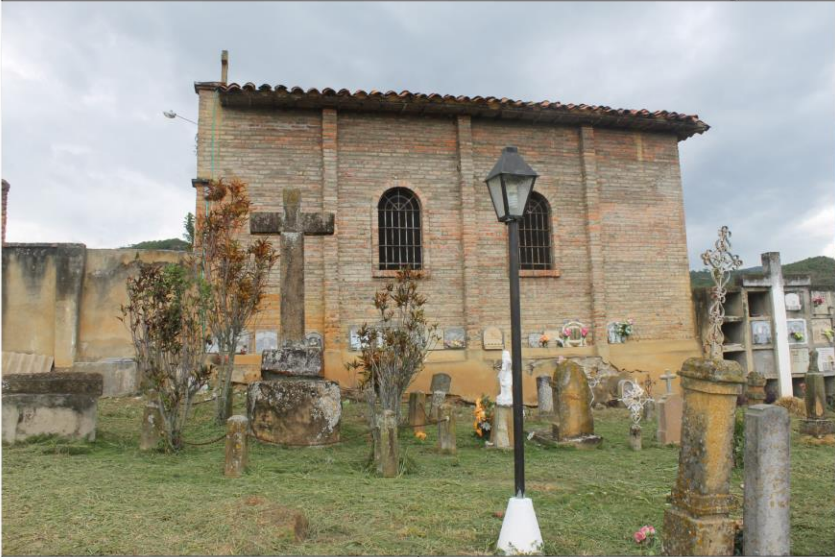
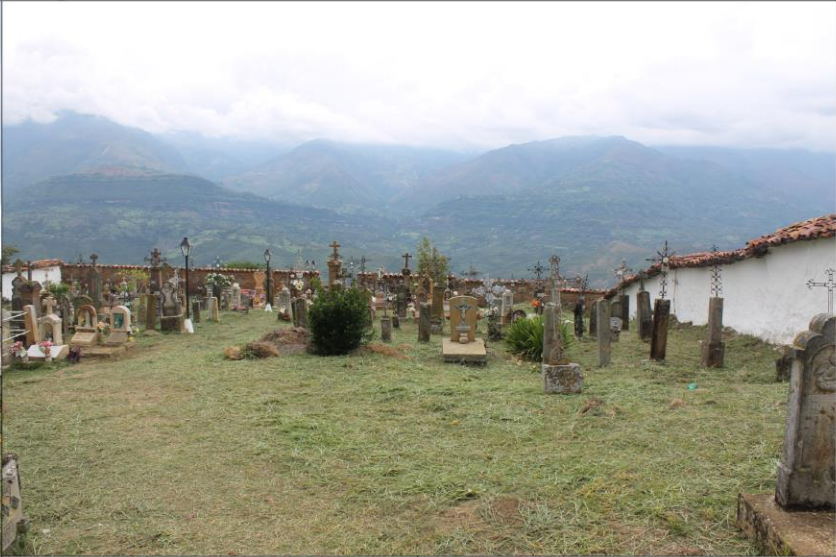
| Cementerio y Capilla | | | |
|---|--|---|--|
| <b>IMG_7716</b><br>Vista de la capilla desde adentro<br>del cementerio | | <b>IMG_7713</b><br>Vista de las lápidas hacia el<br>mirador | |
