APOYO ÁREA TÉCNICA FONDO DE VIVIENDA OBRERA DE DUITAMA  
"FOMVIDU"

UNIVERSIDAD SANTO TOMÁS SECCIONAL TUNJA  
FACULTAD DE INGENIERÍA CIVIL  
TUNJA  
2021

Pasantía para obtener el título de Ingeniera Civil

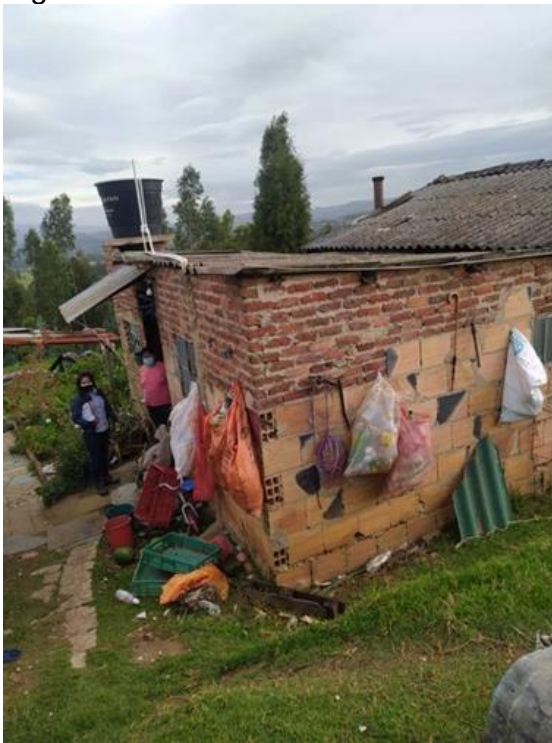
Figura 3. Fachada Vivienda

**Cubierta:** se evidenció un deterioro notable en toda la cubierta de la estructura, el peligro es evidente en el baño y las habitaciones, no posee estructura y la filtración en época de invierno es incontrolable.

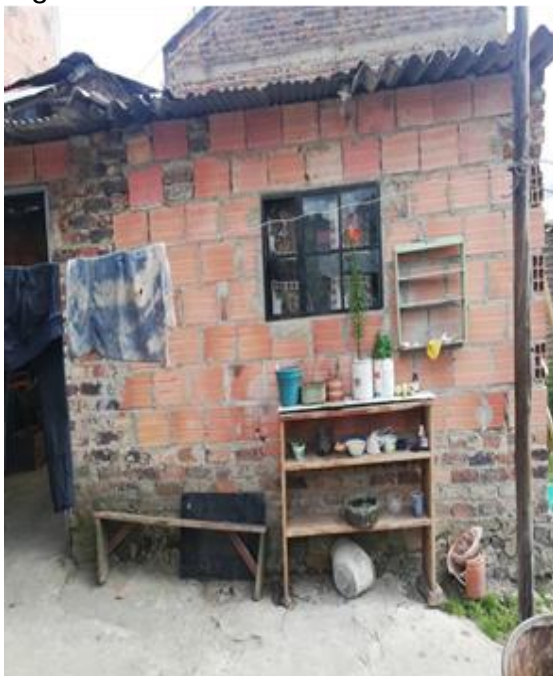
Figura 7. Fachada Vivienda.

**Cubierta:** se evidenció un deterioro notable en toda la cubierta de la vivienda, la estructura de la misma está en buenas condiciones, pero las tejas están mezcladas entre zinc y plástico y la presencia de goteras es grande especialmente en las habitaciones, la instalación eléctrica está a la vista y representa peligro en toda la vivienda.

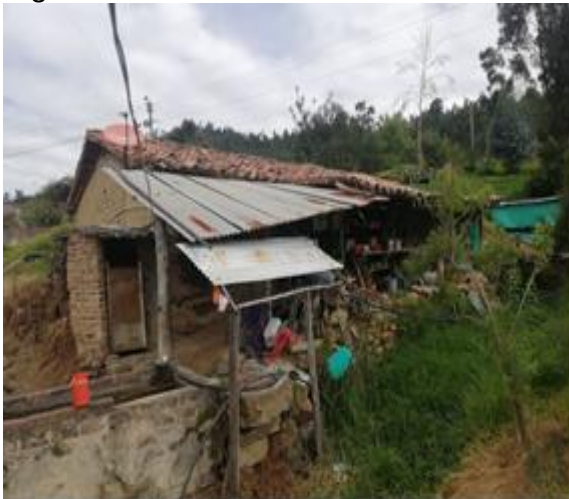
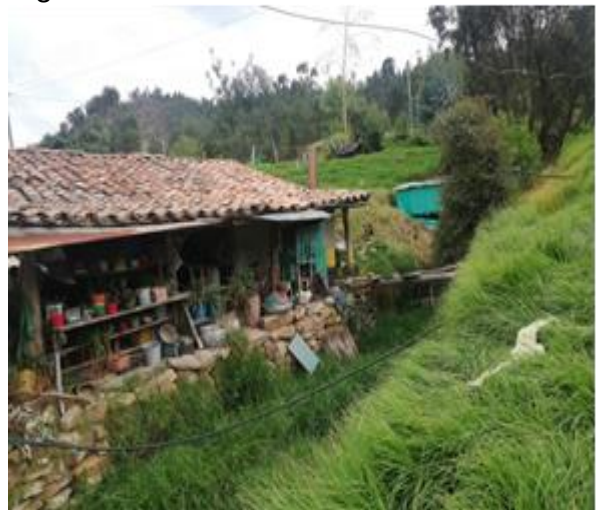
Figura 12. Fachada Vivienda.

**Cubierta:** se evidenció un deterioro notable en toda la cubierta de la estructura, el peligro es evidente, se recomienda desalojo de la familia y postulación prioritaria a construcción en sitio propio rural.

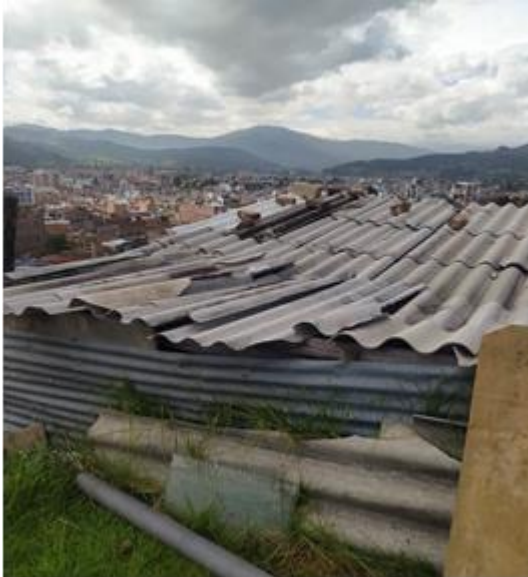
Figura 16. Cubierta Vivienda.

**Cubierta:** Sin estructura, las tejas son de fibrocemento y están notablemente desgastadas.

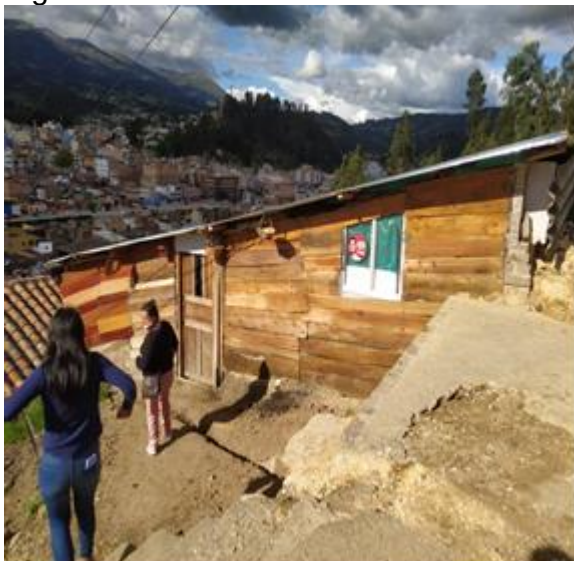
Figura 21. Fachada Vivienda.

**Cubierta:** Al ser una vivienda provisional, la estructura de la cubierta es improvisada con palos de madera y teja zinc, por lo que en época de invierno hay presencia de goteras.

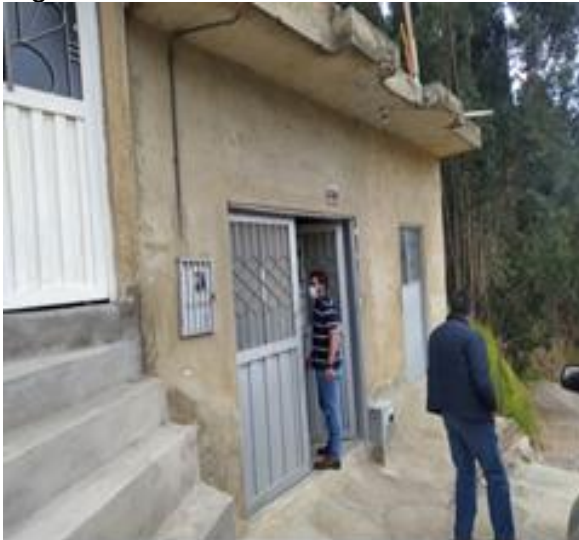
Figura 25. Fachada Vivienda.

**Cubierta:** Tiene plaza de entepiso con proyección para segundo piso, sin embargo, hay filtración y mala distribución en las escaleras.
