ESTUDIO DE LA VULNERABILIDAD POR INUNDACIÓN EN LOS BARRIOS
SINDAMANOY II, NUEVA ESPERANZA Y BOSQUES DE MORELIA, CAUSADAS POR
UNA VERTIENTE DEL CAÑO MAIZARO EN VILLAVICENCIO, META

UNIVERSIDAD SANTO TOMÁS
FACULTAD DE INGENIERÍA CIVIL
VILLAVICENCIO
2023

Trabajo de grado presentado como requisito para optar al título de Ingeniero Civil

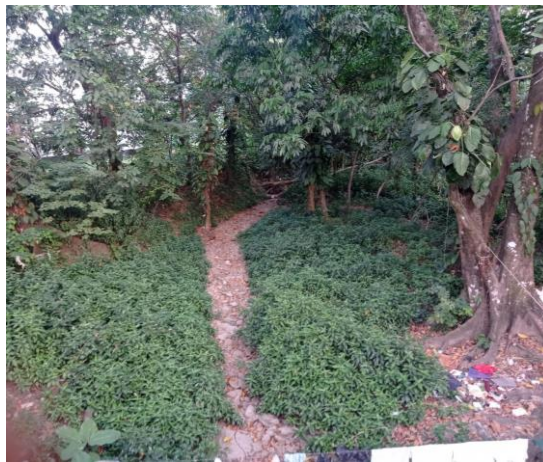
Figura 1. Detalle del cauce de la quebrada en el costado occidental del Anillo vial, en temporada seca.

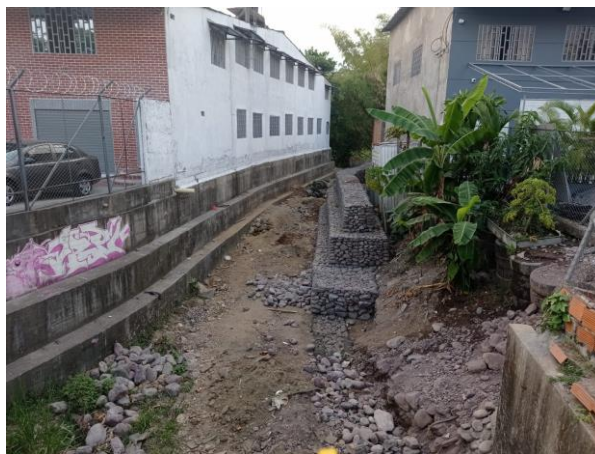
Figura 2. Detalle del cauce de la quebrada en el costado oriental del Anillo vial, en temporada seca. En esta imagen se observa que el cauce ha sido canalizado.

En el cauce contiguo al puente del anillo vial se observan gaviones y muros de contención (figura 2) que bordean el cauce que se suponen fueron colocados luego del evento de la inundación del 2012, pues por fotografías aéreas anteriores no se denota.

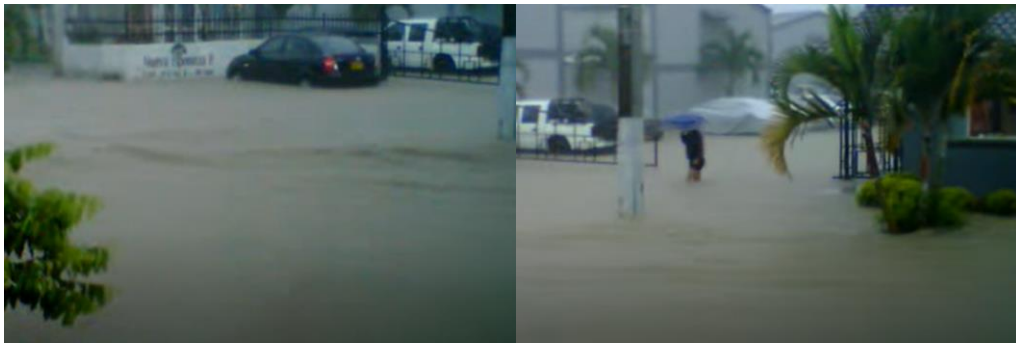
Figura 3. Inundación en el barrio Nueva Esperanza en 2012.

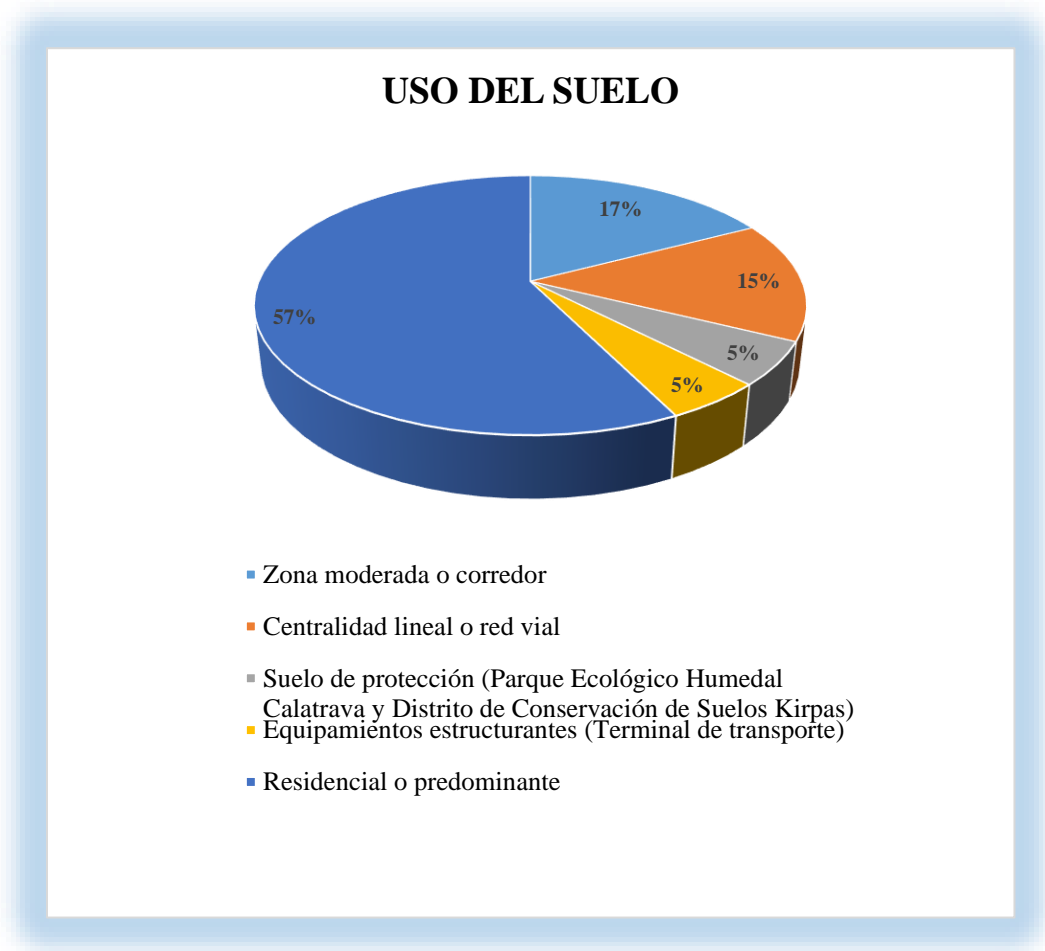
Figura 8. Relación porcentual del uso del suelo en la zona de estudio.

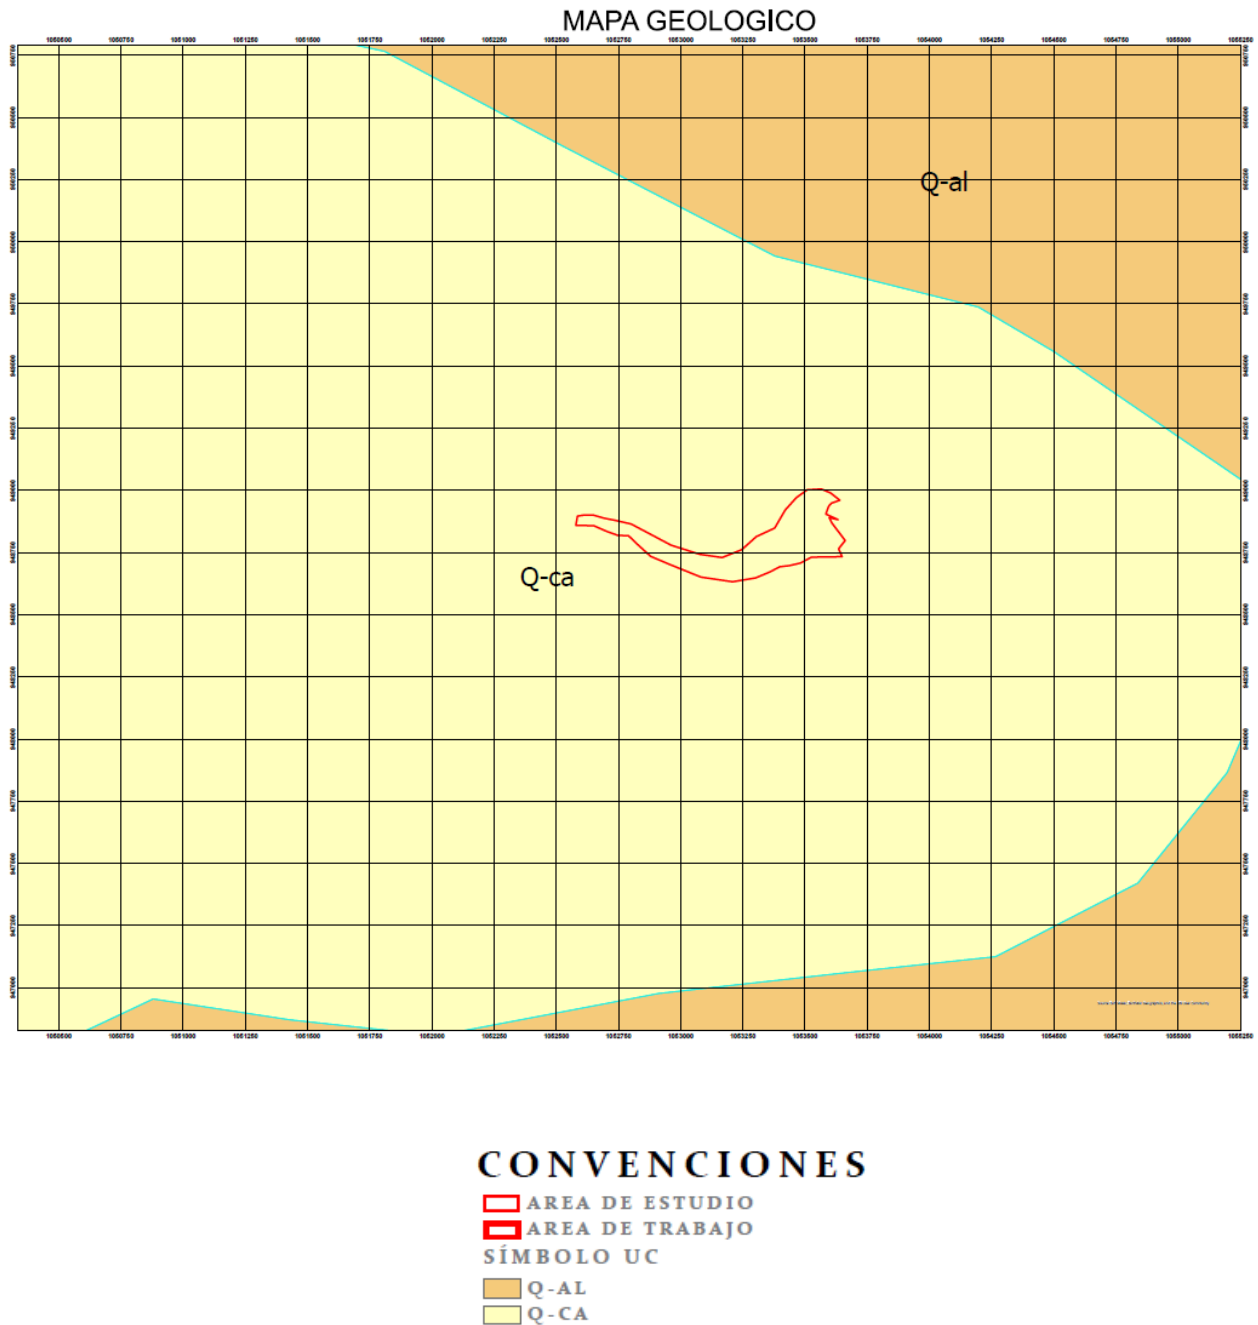
Figura 9. Mapa de geología de la zona. Escala 1:5.000.

Este mapa (figura 9) contiene información acerca de la distribución del suelo y las rocas, así como sus propiedades físicas y mecánicas, las características del relieve y los procesos geodinámicas que son considerados los componentes básicos del ambiente geológico.

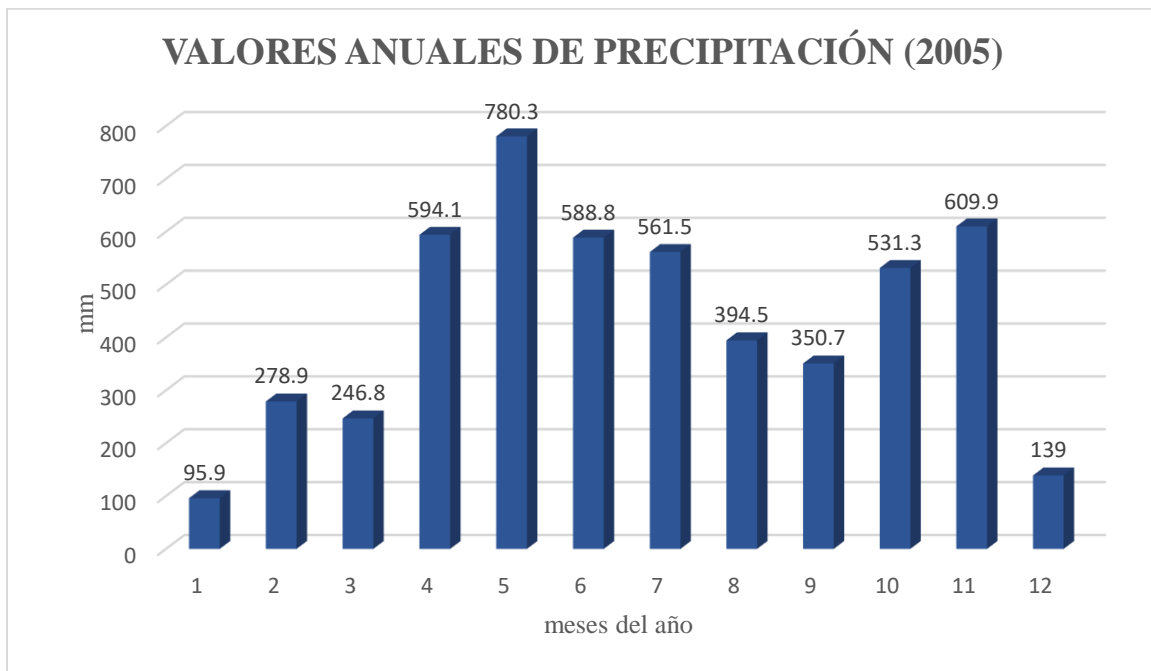
Figura 12. Valores anuales de precipitación año 2005 en Villavicencio (mm)

De acuerdo con los valores anuales de precipitación registrados desde 2003 al 2023, se determina que en el año 2005 se presentó la precipitación máxima total durante este periodo de 20 años (figura 12), siendo mayo el mes con el pico más alto de precipitaciones con 780.3 mm, seguido por el mes de noviembre y el mes de abril del mismo año, que se encuentran en un rango de 590 mm y 610 mm.
