ANALISIS DE VULNERABILIDAD SISMICA Y VALORACION DE PATOLOGIAS  
ESTRUCTURALES, CASO DE ESTUDIO: EDIFICIO BALCONES DE LA 30.  
VILLAVICENCIO, META.

UNIVERSIDAD SANTO TOMÁS  
FACULTAD DE INGENIERIA CIVIL  
VILLAVICENCIO

2021

Trabajo de grado presentado como requisito para optar al título de Ingeniero Civil

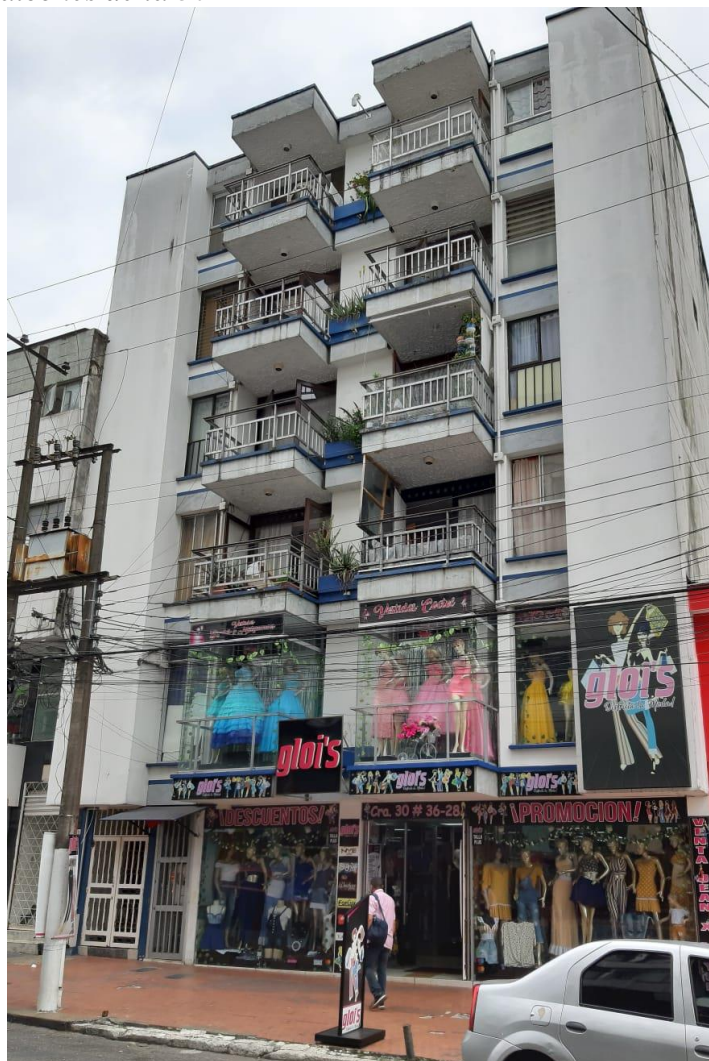
**Figura 7.** Edificio Balcones de la 30

Así mismo, gracias al apoyo de la administradora del edificio se obtuvieron diferentes planos arquitectónicos de la edificación, en donde databa la fecha de construcción del mismo, el cual fue en el año 1983. Con la información obtenida en los planos se logró identificar los diferentes elementos estructurales presentes en la edificación y se procedió a realizar una nomenclatura a cada uno de los mismos.

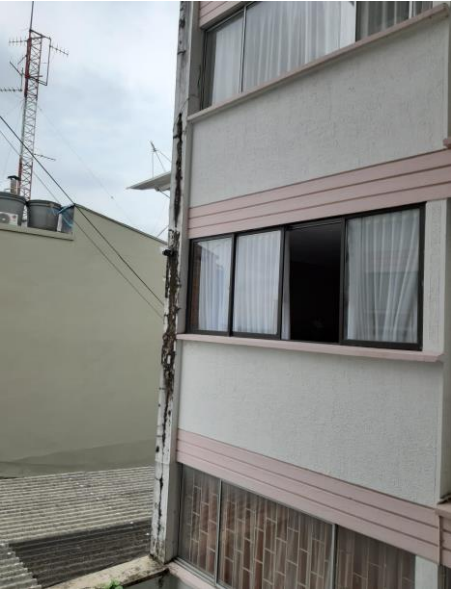
<b>Ficha De Caracterización De Patologías</b>	
<b>Patología 1</b>	
<b>Descripción</b>

En la columna G3 ubicada en el exterior de la estructura, se presenta una patología de carácter físico, en la cual se evidencia la presencia de humedad a lo largo del elemento, calificándose con una severidad media.	
<b>Causas</b>	
La humedad generada en el elemento es causada principalmente por la filtración de agua producto de la ruptura del bajante de aguas lluvia, además, las altas temperaturas y

<b>Ficha De Caracterización De Patologías</b>	
condiciones climáticas generan impacto en el daño superficial que se genera en la columna.	
<b>Recomendaciones</b>	
Se recomienda como primera medida rehabilitar el elemento, con la finalidad de impermeabilizar las zonas afectadas, además, se debe reemplazar el bajante existente.	
<b>Patología 2</b>	
<b>Descripción</b>

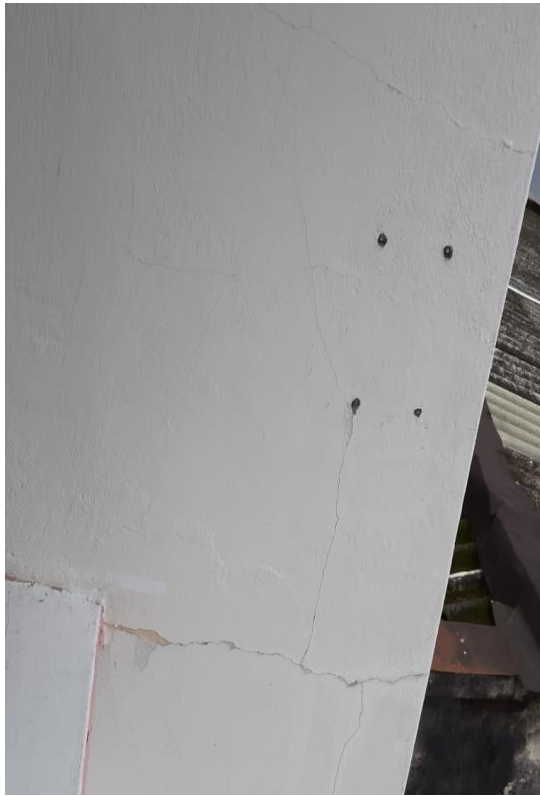
En el muro exterior ubicado en el respaldo de la edificación, se presenta una patología de carácter físico, en la cual se evidencia la presencia de fisuras en el elemento, calificándose estas con una severidad baja.	
<b>Causas</b>	
Estas patologías son causadas debido a eventos sísmicos presentados anteriormente, así mismo, por distintos efectos climáticos y exposición a altas temperaturas.	
<b>Recomendaciones</b>	
Rehabilitar la zona afectadas por las distintas fisuraciones por medio de la aplicación de estuco y pintura.	
<b>Patología 3</b>

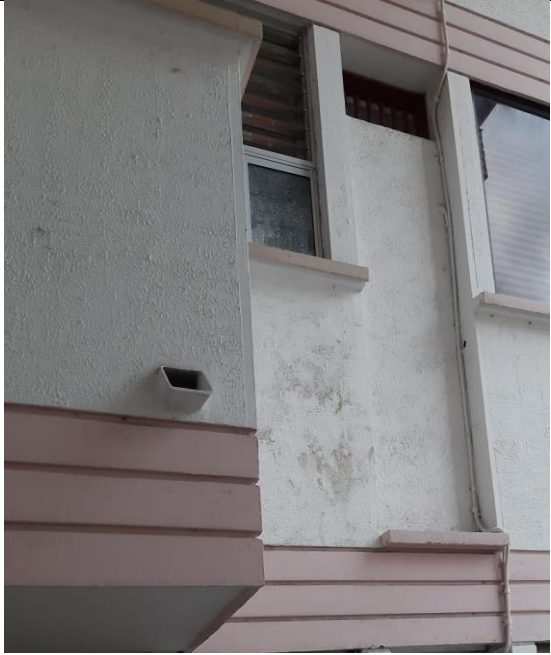
<b>Descripción</b>	
En un muro ubicado en el nivel 4 de la estructura, se presenta una patología de carácter físico, en la cual se evidencia la presencia de humedad en la pared exterior de un

<b>Ficha De Caracterización De Patologías</b>	
apartamento, calificándose con una severidad baja..

<b>Causas</b>	
La humedad presentada en este muro, es causada por la remodelación del tanque de lavado del apartamento, el cual se encuentra sellado incorrectamente y presenta pequeñas fugas de agua.	
<b>Recomendaciones</b>	
Se recomienda realizar la correcta instalación del tanque de lavado, verificando que en este no se presenten nuevamente filtraciones de agua.	
<b>Patología 4</b>	
<b>Descripción</b>

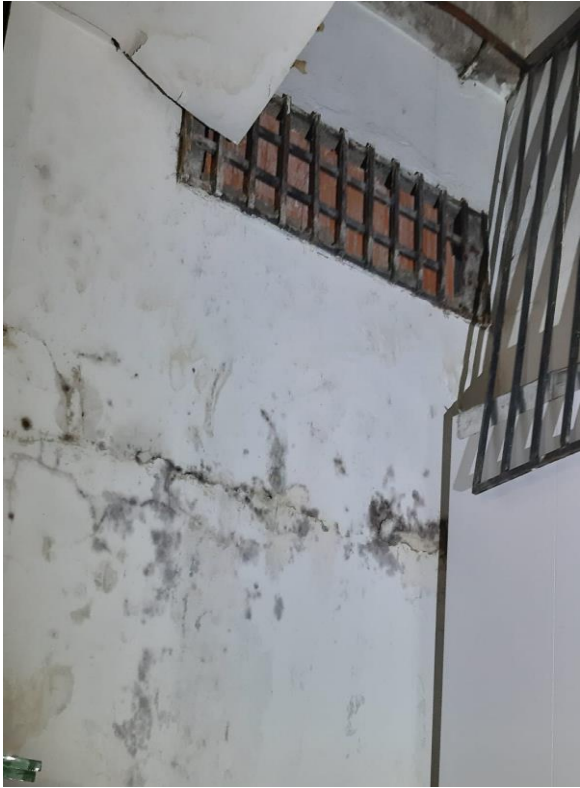
En un muro ubicada en el primer nivel de la estructura, se presentan patologías de carácter físico, tales como fisuraciones y humedad a lo largo del elemento, calificándose ambas con una severidad baja.	
<b>Causas</b>	
Estas patologías se presentan debido a distintas remodelaciones realizadas en una edificación aledaña, la cual ocasiono filtraciones de agua y asentamientos mínimos del suelo que generaron la presencia de estas patologías.

<b>Recomendaciones</b>	
Se recomienda rehabilitar el elemento, con la finalidad de impermeabilizar las zonas afectadas.

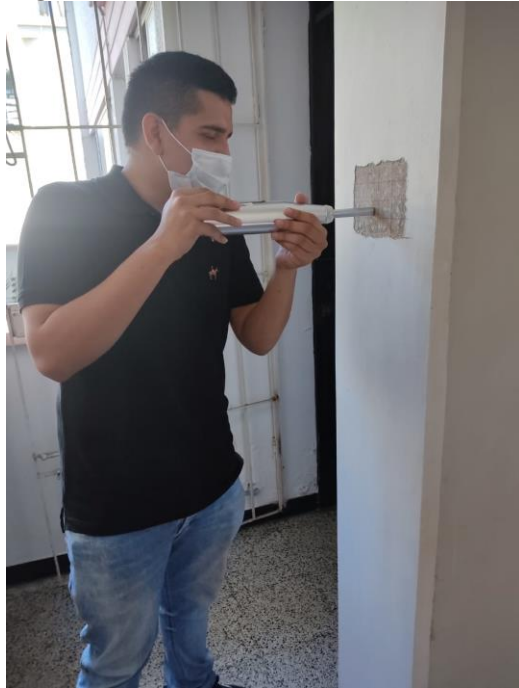
**Figura 12. Toma de datos esclerómetro**

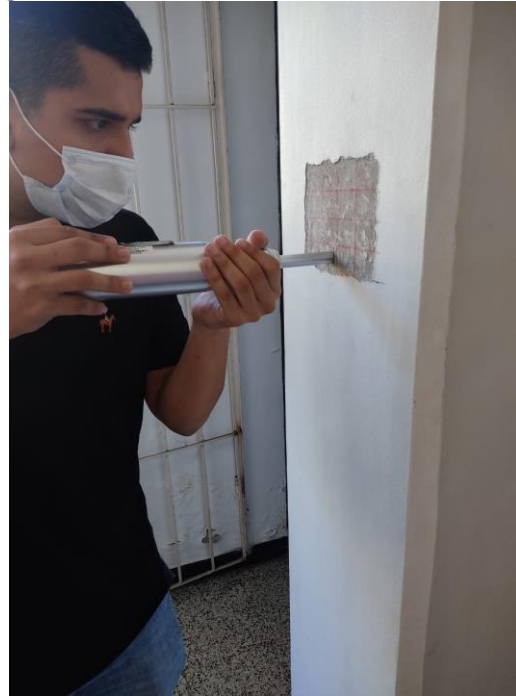
**Figura 13. Toma de datos esclerómetro**

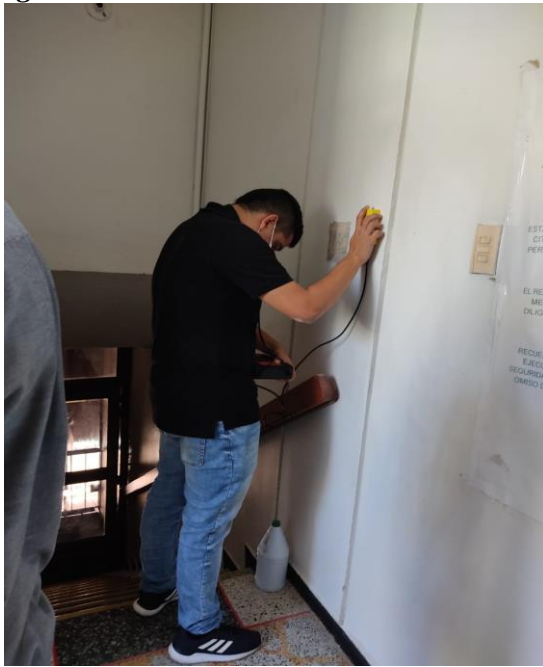
**Figura 14. Toma de muestras FerroScan**

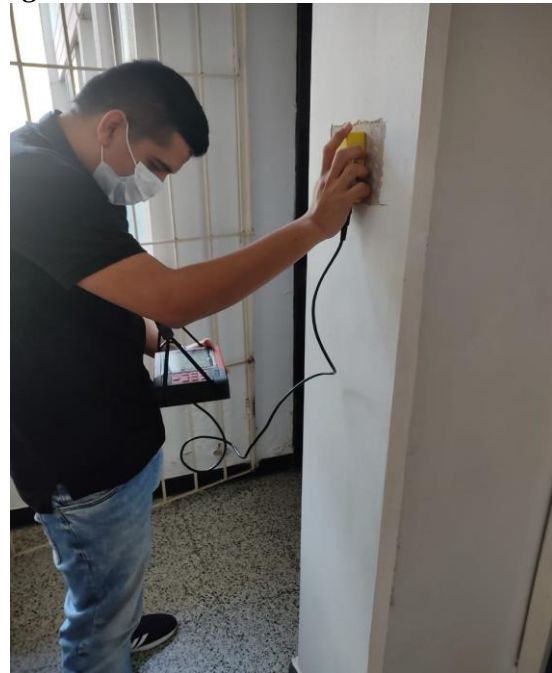
**Figura 15. Toma de muestras FerroScan**
