REFORZAMIENTO MUROS DE MAMPOSTERÍA EN VIVIENDAS DE LA COMUNA 4  
DE LA CIUDAD DE VILLAVICENCIO MEDIANTE LA APLICACIÓN DE PAÑETE CON  
MALLA ELECTROSOLDADA

UNIVERSIDAD SANTO TOMÁS  
FACULTAD DE INGENIERÍA CIVIL  
ESPECIALIZACIÓN EN ESTRUCTURAS  
VILLAVICENCIO

Trabajo de grado como requisito para optar el título de Especialista en Estructuras

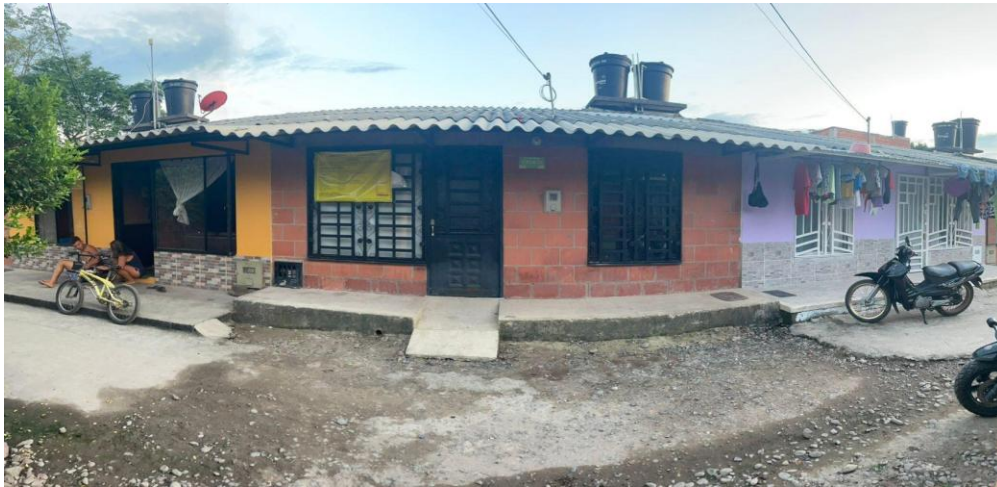
**Figura 7.** *Vivienda que no cuenta con confinamiento*

Durante la fase exploratoria se encontraron casas que no cuentan con columnas, vigas o ambas, esta exploración se realizó de manera informal por lo tanto nunca se accedió al interior de las viviendas solo lo que se pudo observar desde el exterior.
