# Módulo De Vivienda Rural Para Municipios En Postconflicto Labranzagrande-Boyacá

Universidad Santo Tomás Facultad De Arquitectura

Tunja-2019

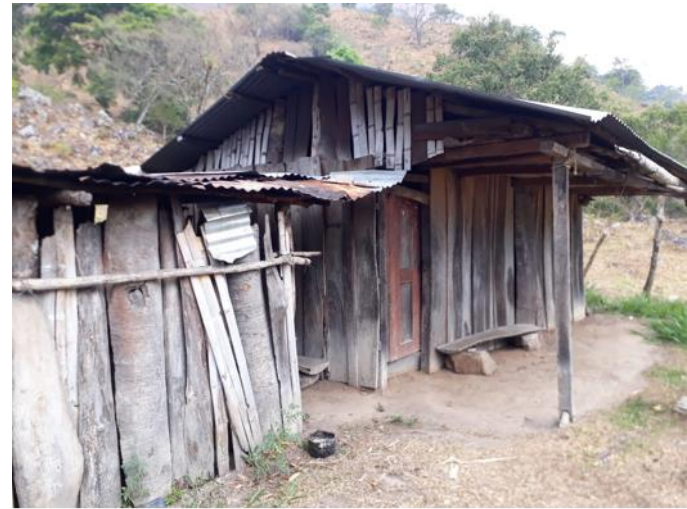
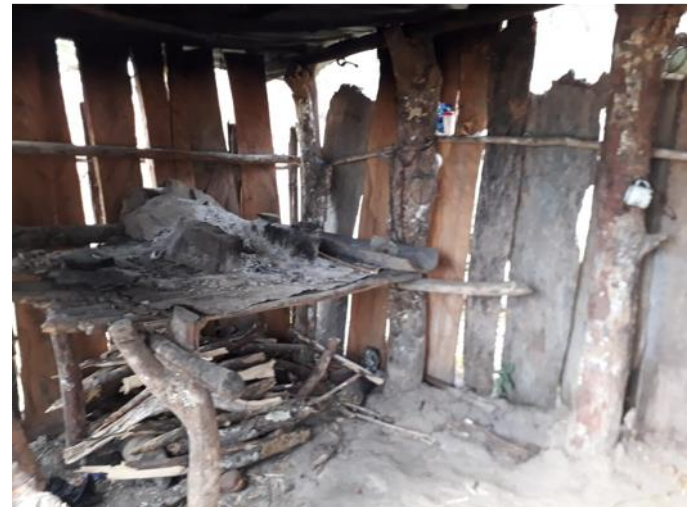
Imagen 21 Materialidad actual de las viviendas. Fuente: Propia

Las viviendas en su mayoría se encuentran en deficientes condiciones de uso y su materialidad predominante en muros es en adobe, tapia pisada y madera; en cuanto a pisos predominan las viviendas con

piso en tierra, mientras que el material predominante en cubierta tiene una base en Zinc y recubrimiento final en teja de barro; En forma general las viviendas son incompletas y con muy bajo mantenimiento, lo que implica que sus habitantes viven la mayor parte del tiempo en condiciones precarias, que no responden a sus tradiciones; en muy pocos casos las viviendas se van transformando y mejorando con materiales más durables, como ladrillo, madera concreto entre otros. Esto se debe a la precaria economía familiar, y a que el 90% de los habitantes viven en estado de pobreza, razón por la cual, carecen de recursos para invertir en el mejoramiento y/o mantenimiento de sus viviendas.

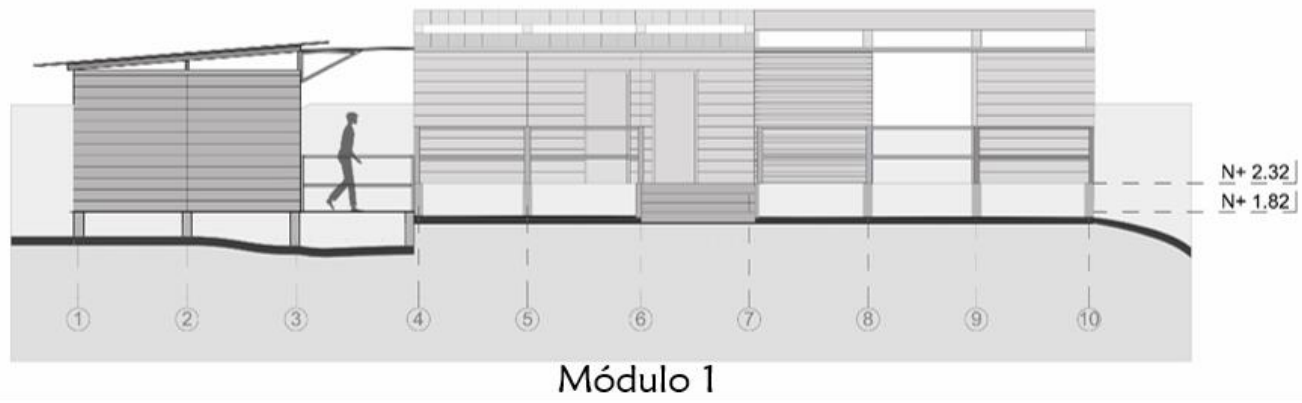
Imagen 28 Fachada principal Módulo 1. Fuente: Elaboración propia.

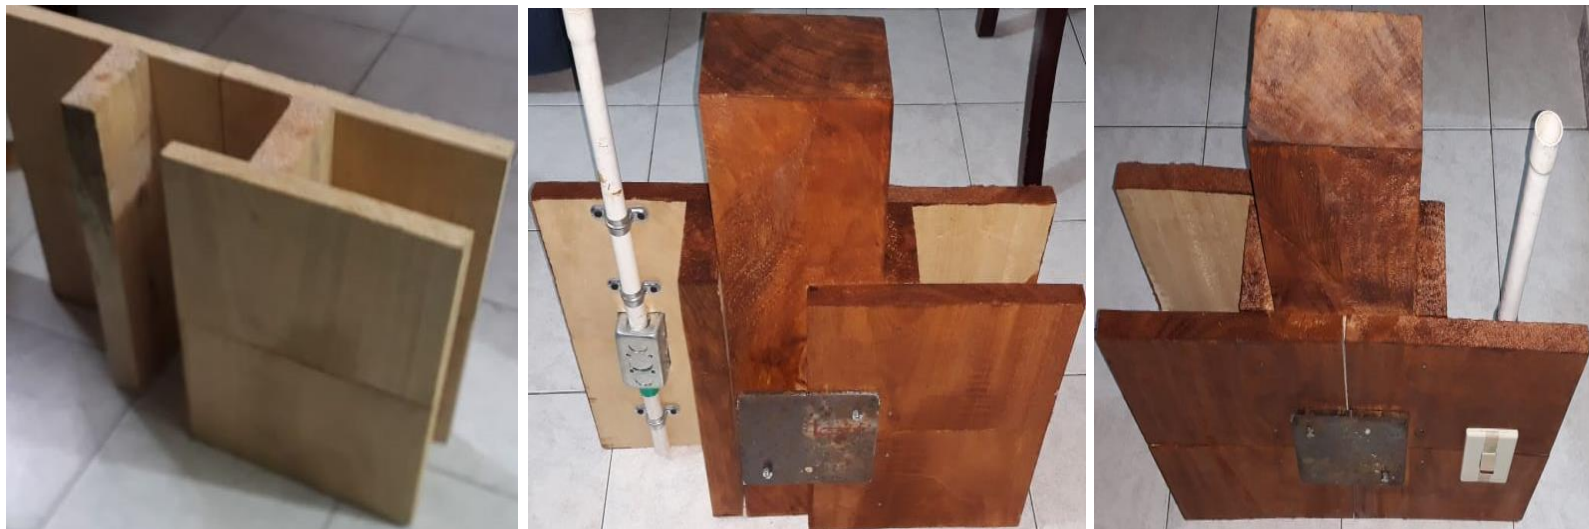
Se realizó dentro de la formulación del proyecto un detalle estructural en escala 1:1 de amarre de dos módulos de muros en madera a las columnas. En este detalle se puede apreciar la facilidad de montaje y desmontaje de los elementos, lo cual aplica para la totalidad de la estructura de la vivienda que se plantea. Dentro de este detalle se muestra así mismo la forma como se efectúa el amarre de las instalaciones a los muros. Cada panel de muro de madera de 2m x 0.80m pesa aproximadamente 13 kg. Los paneles se anclan a la columna por medio de una platina que se fija con tornillos pasantes y ajusta los paneles.

Imagen 40 Proceso detalle escala 1:1 Fuente: Elaboración propia
