**APOYO Y PARTICIPACIÓN EN ACTIVIDADES DE FORMULACIÓN Y/O  
ACTUALIZACIÓN DE LOS PLANES DE SANEAMIENTO Y MANEJO DE  
VERTIMIENTOS DE ALGUNOS MUNICIPIOS PRIORIZADOS DE LA  
JURISDICCIÓN DE CORPOBOYACÁ, VINCULADOS AL PAP-PDA**

**UNIVERSIDAD SANTO TOMÁS  
FACULTAD DE INGENIERIA AMBIENTAL  
SECCIONAL TUNJA  
2020**

**PROYECTO DE GRADO  
MODALIDAD PASANTÍA**

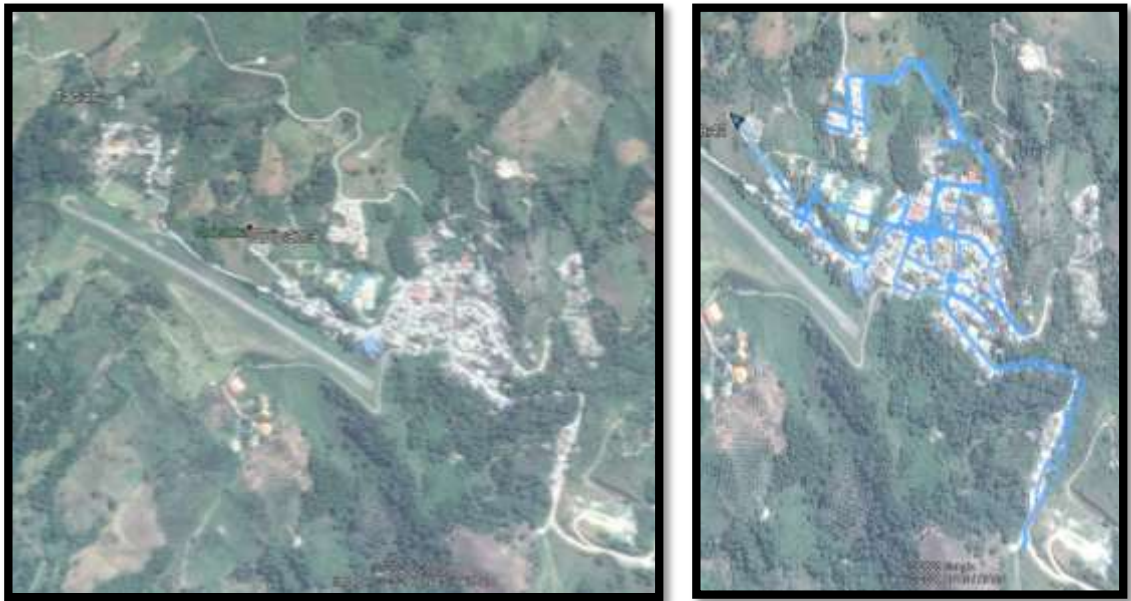
Ilustración 4. Área de estudio- Municipio de Quípama, casco urbano.

El diagnóstico del municipio de Quípama se realiza con el objetivo de identificar el tipo, estado y características de cada uno de los pozos y sumideros encontrados dentro del perímetro del casco urbano. Se procede a diligenciar los formatos de hoja de vida asignados para pozos y tipos de sumideros, según corresponda. Además de incluir coordenadas geográficas y anexar registro fotográfico del sistema de alcantarillado existente.

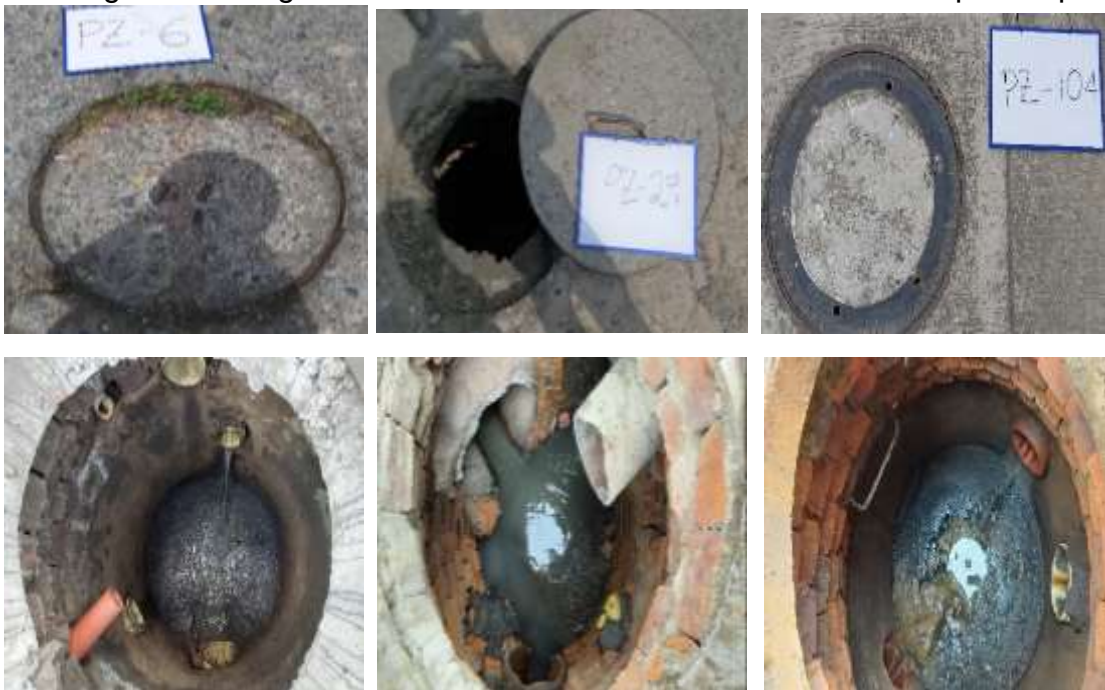
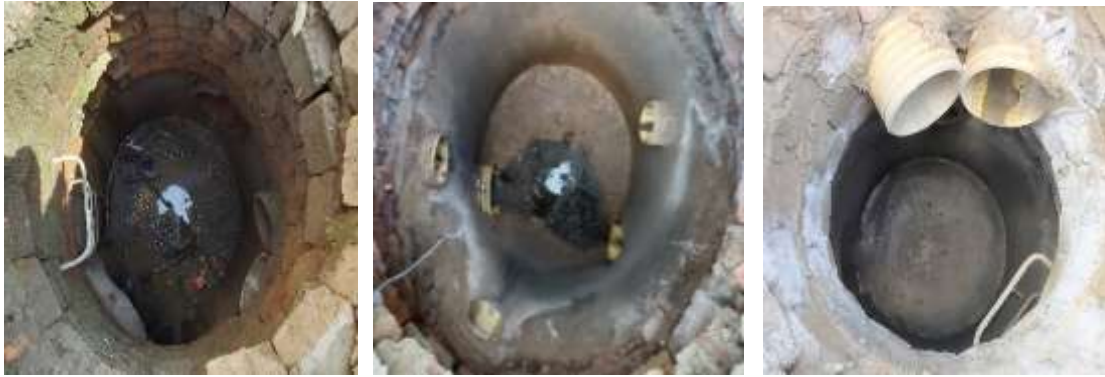
Fotografía 2. Diagnóstico sistema alcantarillado sanitario- municipio Quípama.

Una vez culminado el diagnóstico del sistema de alcantarillado del municipio de Quípama, se identificó que el municipio cuenta con 109 pozos de inspección construidos en mampostería y concreto. Se puede observar en campo que las características físicas de las estructuras que predominan en el municipio, son pozos de inspección con tapas en hierro concreto o concreto, paredes en ladrillo y revestimiento interno.

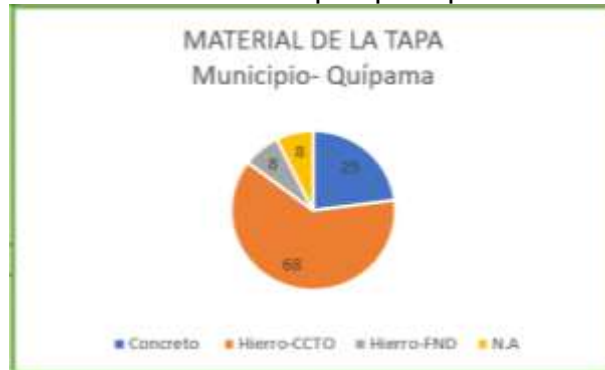
Ilustración 8. Material de las tapas para pozos de inspección.

MATERIAL DE LA TAPA		
MATERIAL	CANTIDAD	PORCENTAJE (%)
Concreto	25	22.936
Hierro-CCTO	68	62.385
Hierro-FND	8	7.339
N. A	8	7.339
<b>TOTAL</b>	<b>109</b>	<b>100</b>

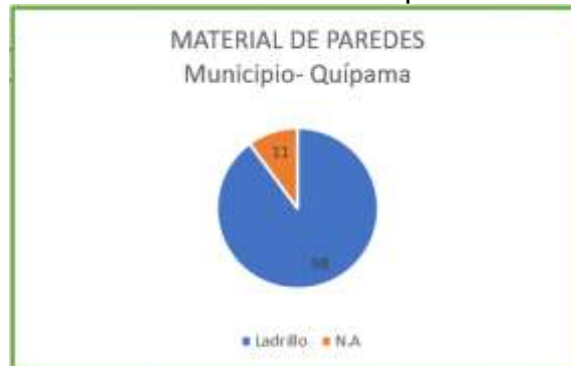
Ilustración 9. Material interno de los pozos de inspección.

El material más encontrado para las paredes de los pozos de inspección es el ladrillo, representado por el 89.9%, el 10% restante corresponde a once (11) pozos de inspección que no fueron posibles revisar ocularmente debido a que estos se encontraban sellados o tapados por intervenciones de pavimentación sobre la vía.

MATERIAL DE LAS PAREDES		
MATERIAL	CANTIDAD	PORCENTAJE (%)
Ladrillo	98	89.908
N. A	11	10.092
<b>TOTAL</b>	<b>109</b>	<b>100</b>

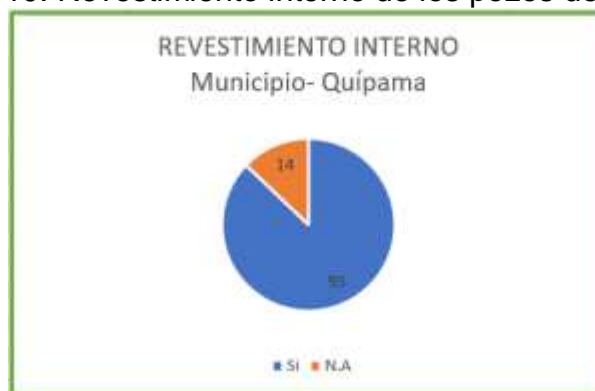
Ilustración 10. Revestimiento interno de los pozos de inspección.

REVESTIMIENTO INTERNO DE POZOS		
REVESTIMIENTO	CANTIDAD	PORCENTAJE (%)
Si	95	87.156
N. A	14	12.844
<b>TOTAL</b>	<b>109</b>	<b>100</b>

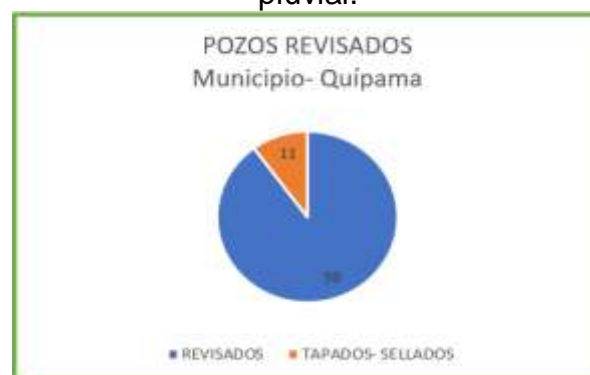
Ilustración 11. Pozos revisados durante el diagnóstico del sistema sanitario y pluvial.

POZOS		
DIAGNÓSTICO	CANTIDAD	PORCENTAJE (%)
REVISADOS	98	89.908

TAPADOS-SELLADOS	11	10.092
ANTIGUOS	100	91.743
NUEVOS	9	8.257
<b>TOTAL</b>	<b>109</b>	<b>100</b>

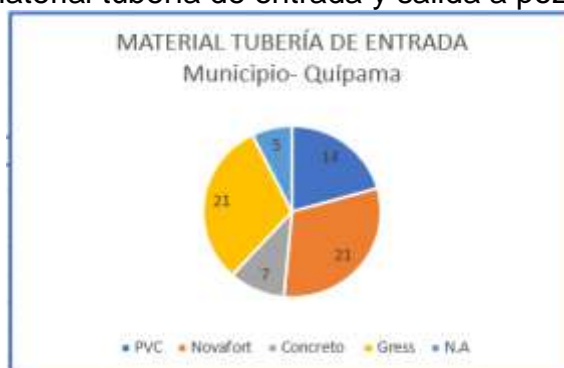
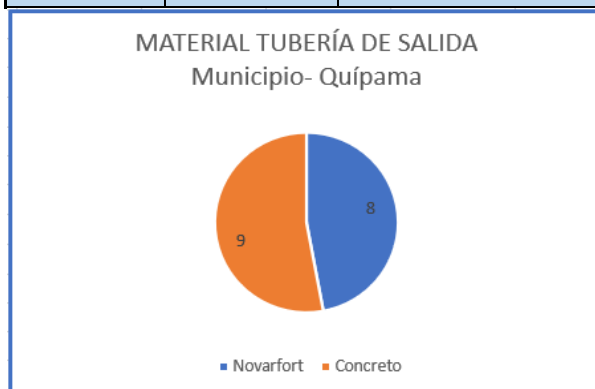
Ilustración 12. Material tubería de entrada y salida a pozos de inspección.

MATERIAL TUBERÍA DE ENTRADA		
ENTRADA	CANTIDAD	PORCENTAJE (%)
PVC	14	20.588
Novafort	21	30.882
Concreto	7	10.294
Gress	21	30.882
N. A	5	7.353
<b>TOTAL</b>	<b>68</b>	<b>100</b>

<b>MATERIAL TUBERÍA DE SALIDA</b>		
<b>SALIDA</b>	<b>CANTIDAD</b>	<b>PORCENTAJE (%)</b>
Novafort	8	47.059
Concreto	9	52.941
<b>TOTAL</b>	<b>17</b>	<b>100</b>

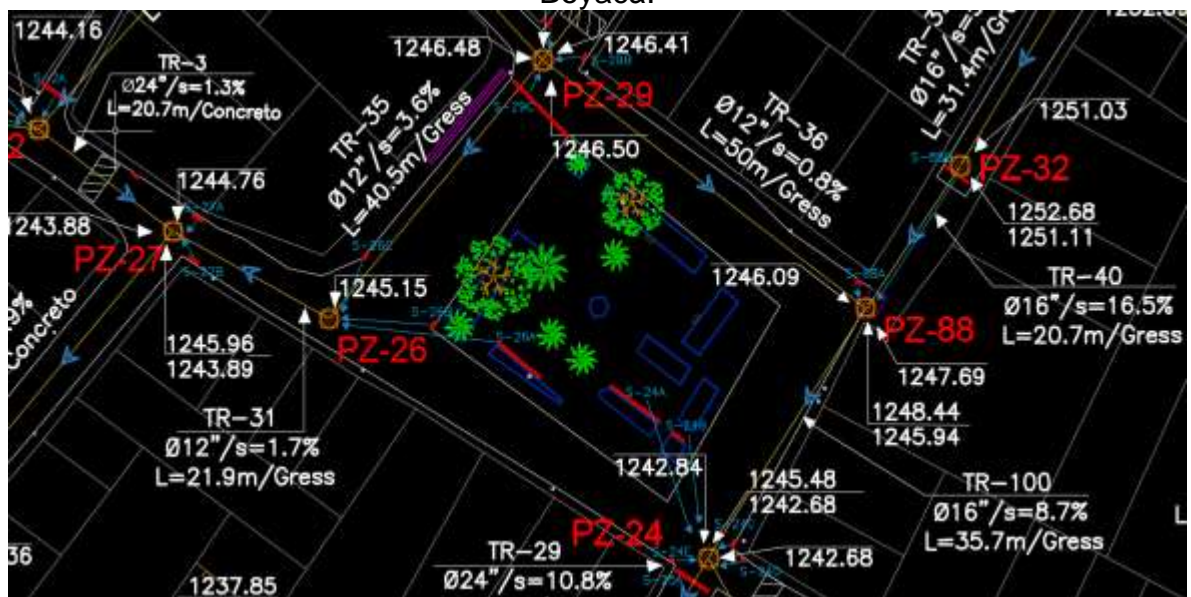
Ilustración 14. AutoCAD 2016- Sector Plaza principal, mapa actualizado del diagnóstico de la red de alcantarillado sanitario pluvial del municipio de Quípama- Boyacá.

El mapa actualizado del diagnóstico sanitario y pluvial del municipio, se elaboró teniendo en cuenta una nomenclatura distintiva para cada uno de sus elementos, facilitando así la interpretación del contenido. De la misma forma, el plano actualizado del municipio cuenta con direcciones, puntos de referencia del casco urbano y la localización de los vertimientos encontrados durante el diagnóstico.

El numeral corresponde al número de pozo de inspección al que es entregado el flujo del agua pluvial. En su defecto, al pozo de inspección más cercano.
Tramo	TR-#	Identificado con color blanco. Corresponde al número de tramo relacionado entre pozos de inspección. Comprende información de pendiente (%), longitud (L), diámetro (") y material de la tubería (Gress, CCTO, PVC, Nova).
Vertimiento	Vertimiento-#	Localiza el punto y número de vertimiento.

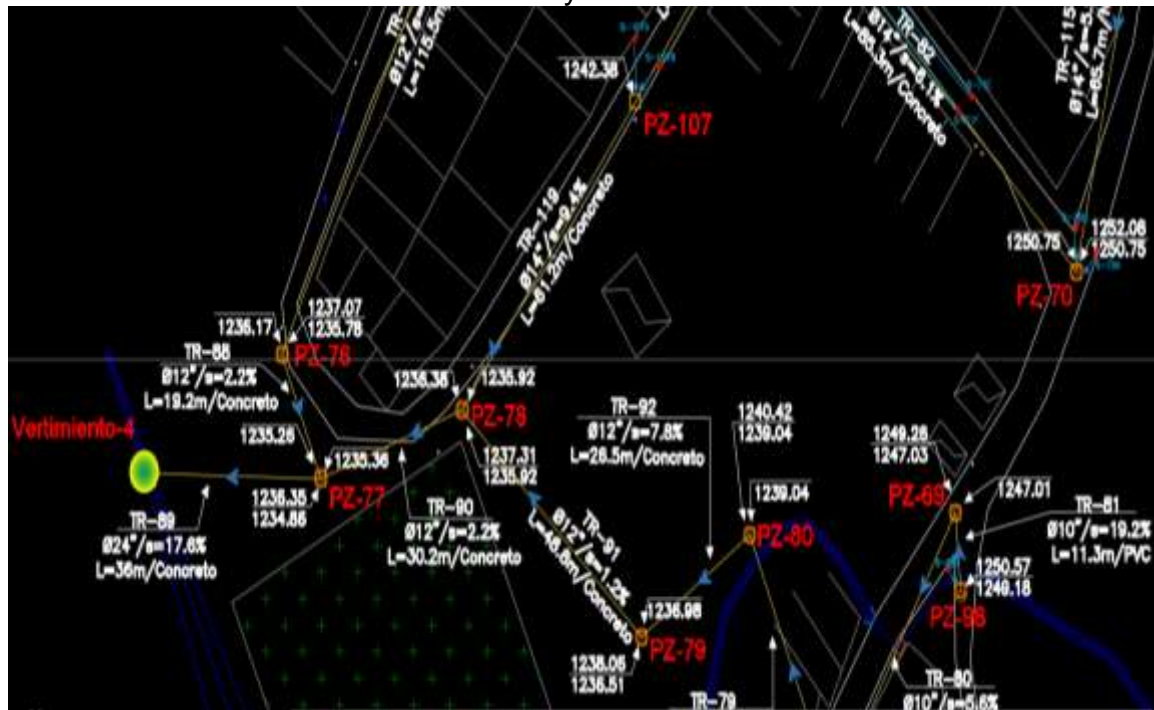
Ilustración 15. AutoCAD 2016- Sector vía a Pista, mapa actualizado del diagnóstico de la red de alcantarillado sanitario pluvial del municipio de Quípama-Boyacá.

En las ilustraciones 15 y 16, se demuestra la metodología adoptada para la nomenclatura de los sumideros usada en campo y plano. Como se mencionó anteriormente con respecto a la inspección de sumideros, estos recibieron en campo una nomenclatura diferente en relación al número del pozo al que entregaban las aguas superficiales o aguas lluvias.

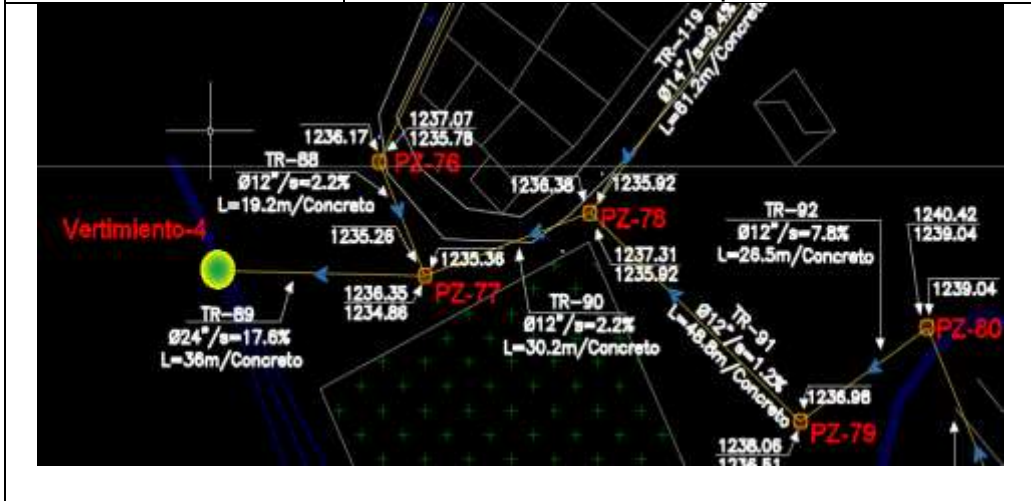
No. VERTIMIENTO	LOCALIZACIÓN
4	Barrio "La Esperanza"

Se determinó que para el municipio de Quípama, en relación a cargas representativas otorgadas por puntos de vertimiento en el casco urbano, el 91.04% relaciona a los vertimientos (V1), (V3) y (V4). Vertimiento 1 y Vertimiento 2 que representan el 57,42% y 29.69%, respectivamente del flujo del sistema de alcantarillado de la cabecera central del municipio (Centro). Mientras que el Vertimiento 4, se encuentra identificado en el barrio "La Esperanza".

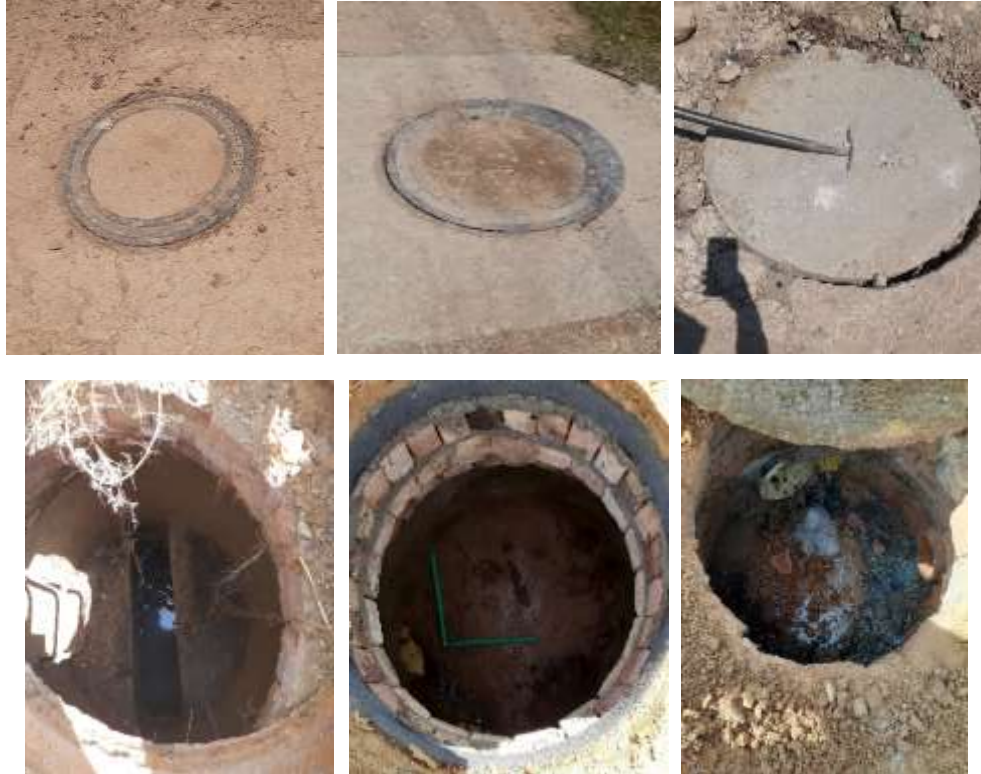
Fotografía 5. Registro fotografico del diagnóstico de alcantarillado.

Durante el recorrido del diagnóstico del sistema de alcantarillado sanitario y pluvial del municipio de Firavitoba, se observó mal funcionamiento del sistema de drenaje. Algunos pozos se encuentran tapados o sellados por intervenciones de pavimentación, lo que impide tener acceso al levantamiento del sistema y deja como referente el concepto del fontanero y el documento del PSMV 2009.

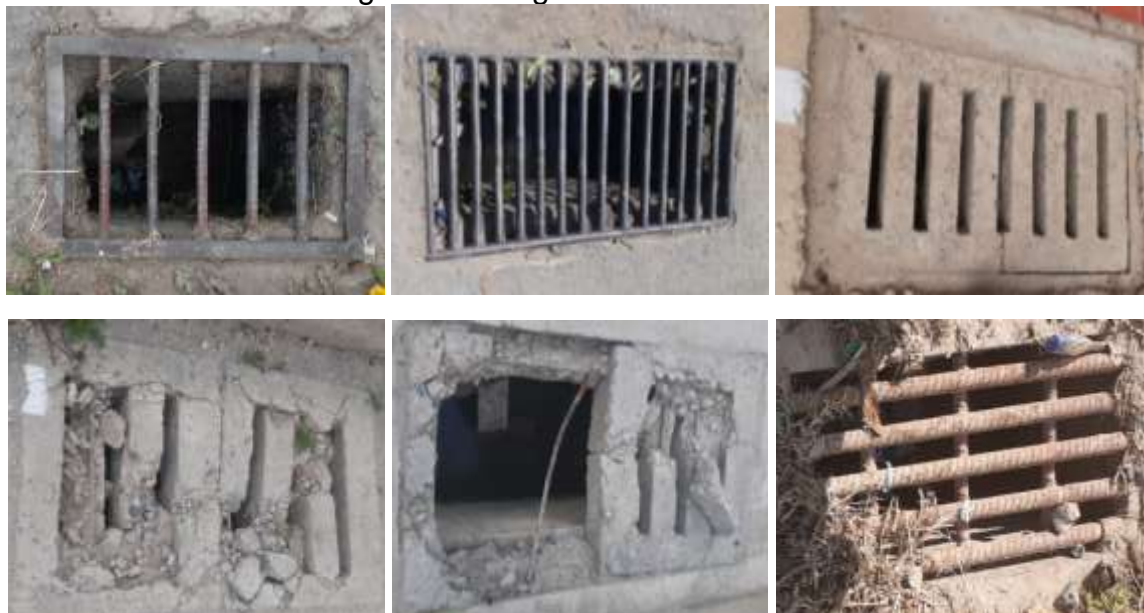
Fotografía 7. Diagnóstico de Sumideros.

La falta de mantenimiento es un problema que se observa fácilmente en tema de sumideros, la totalidad de los sumideros requieren mantenimiento por daños en rejilla, obstrucción por material de arrastre o presencia de vegetación.

El 100% de los sumideros del municipio presentan sedimentos gruesos o finos, fortalecer el mantenimiento de los sumideros es crucial para evitar que las estructuras se colmaten, presenten olores o bajo funcionamiento. En el municipio de Firavitoba, el 16% de los sumideros presenta bajo estado en su estructura y requiere de mantenimiento o reinstalación. Por otro lado, el 84% de los sumideros presentan un buen estado pero requieren mantenimiento en su estructura a causa de material de arrastre, vegetación o daños menores en la estructura.

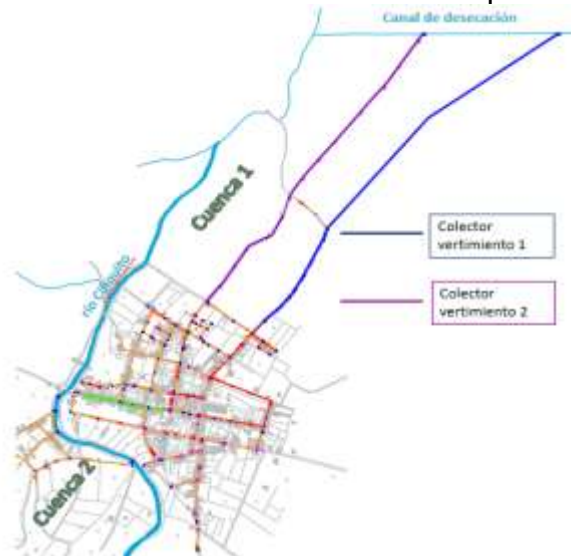
Ilustración 22. Red de colectores en el municipio de Firavitoba.

El vertimiento 1 tiene mayor cobertura poblacional, ya que, allí recogen el agua residual del 88,7% del total de los usuarios residenciales, comerciales, oficiales e industriales del sistema de alcantarillado del municipio de Firavitoba. En segundo lugar, la descarga 2 representa el 2,4 % con 35 usuarios, enseguida está, el vertimiento 4 con 2,6%, en último lugar, las descargas 3, 5 y 6, cada una con 2,4%, 1,8% y 0,4%, respectivamente.

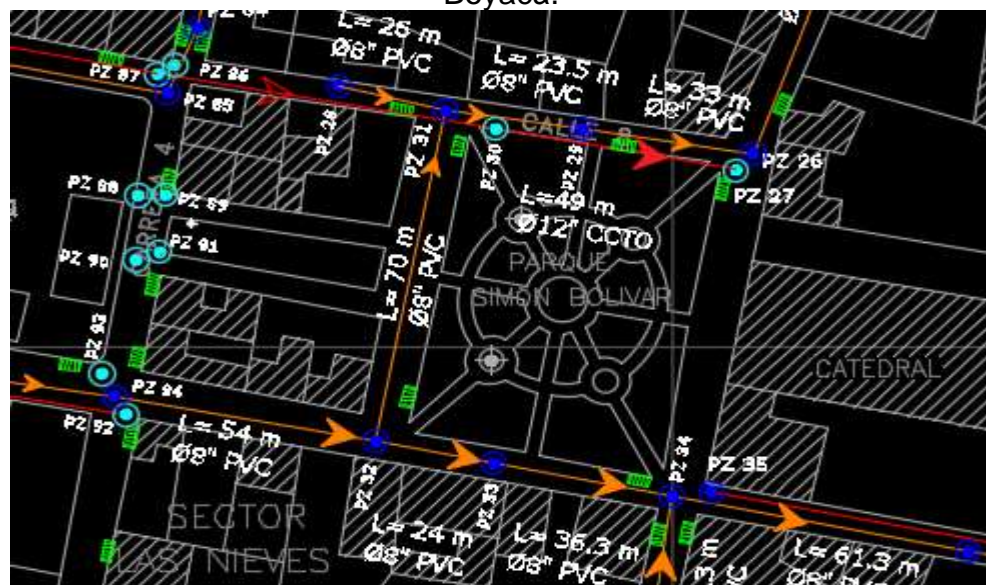
Ilustración 23. AutoCAD 2016- Sector Plaza principal, mapa actualizado del diagnóstico de la red de alcantarillado sanitario pluvial del municipio de Firavitoba-Boyacá.

El mapa actualizado del diagnóstico sanitario y pluvial del municipio, se elaboró teniendo en cuenta una nomenclatura distintiva para cada uno de sus elementos, facilitando así la interpretación del contenido. De la misma forma, el plano

Elemento	Nomenclatura	Interpretación
Pozo de Inspección	PZ-#	Identificado con color blanco. El numeral corresponde al número de pozo inspeccionado durante el diagnóstico.
Sumidero	S-#	Identificado con color azul. El numeral corresponde al número de pozo de inspección al que es entregado el flujo del agua pluvia. En su defecto, al pozo de inspección más cercano.
Tramo	L	Identificado con color blanco. Corresponde al tramo relacionado entre pozos de inspección. Comprende información de longitud (L), diámetro (") y material de la tubería (Gress, CCTO, PVC, NVF).
Vertimiento	Vertimiento-#	Localiza el punto y número de vertimiento, con terminación en una flecha azul.
