**EVALUACIÓN DEL PROCESO CONSTRUCTIVO DE LA CIMENTACIÓN PARA SU  
MEJORAMIENTO EN LA PLAZA DE MERCADO DEL MUNICIPIO DE SAN DIEGO  
CESAR.**

**PROYECTO PROFESIONAL**

**JOSE DAVID ARIAS SOLANO**

**Universidad Santo Tomás Facultad De Ciencias Y Tecnologías**

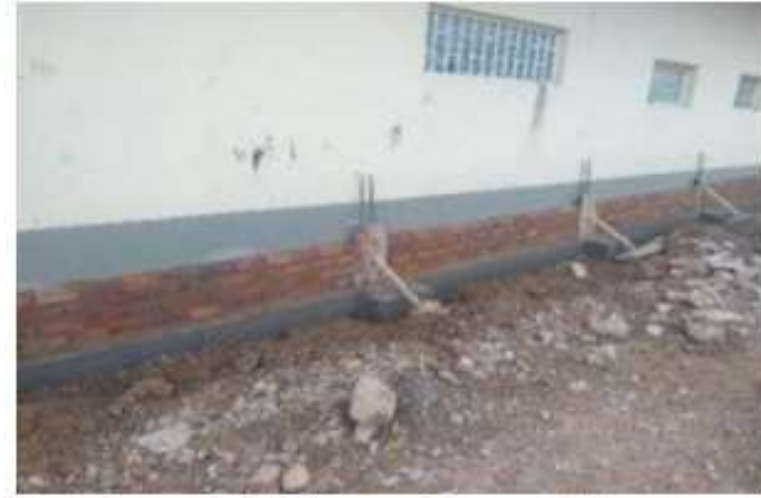
*imagen 3.construcción de cimentación.*

*Siachoque. N. (2019). En su trabajo Construcción Plaza De Mercado Y Comercio Del Municipio De Tuta, Departamento De Boyacá, construcción de cimentación muro colindante. Recuperado el 20 de marzo de 2022*

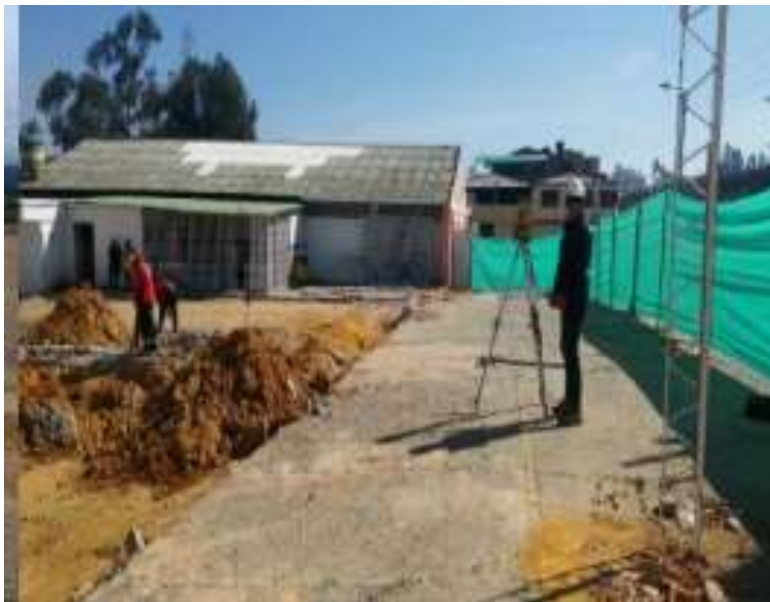
*imagen 4.Control de niveles cimentación*

*Siachoque. N. (2019). En su trabajo Construcción Plaza De Mercado Y Comercio Del Municipio De Tuta, Departamento De Boyacá, control de niveles de excavación de cimentación por parte de la comisión de topografía. Recuperado el 20 de marzo de 2022*

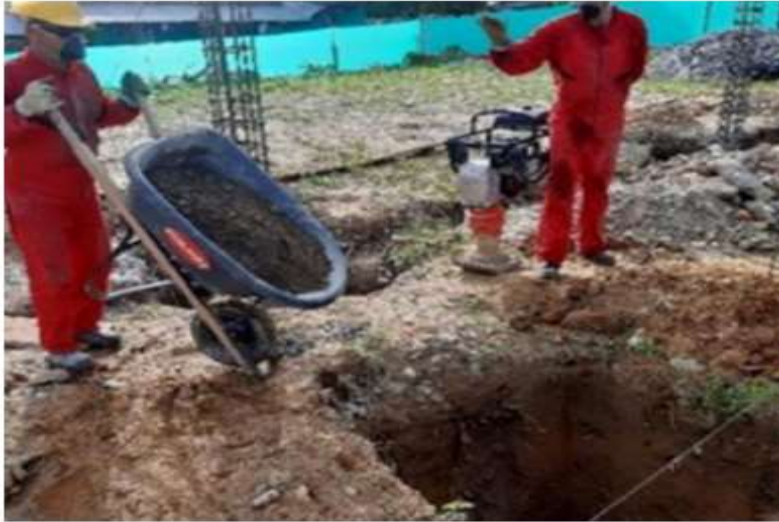
*imagen 5.Fundida solado*

*Amaya. W. D. (2021). En su informe Apoyo técnico a la supervisión del proyecto construcción primera etapa plaza de mercado del municipio de Paratebueno–Cundinamarca. Fundida de solado para cimentación. Recuperado el 20 de Mar. de 22*

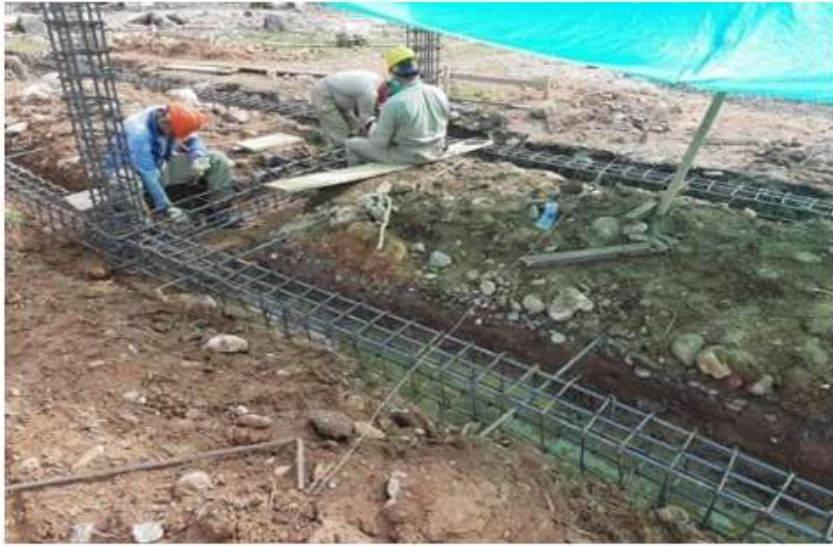
*imagen 6. Armado de cimentación*

*Amaya. W. D. (2021). En su informe Apoyo técnico a la supervisión del proyecto construcción primera etapa plaza de mercado del municipio de Paratebueno–Cundinamarca. Armado de acero para cimentación. Recuperado el 20 de Mar. de 22*

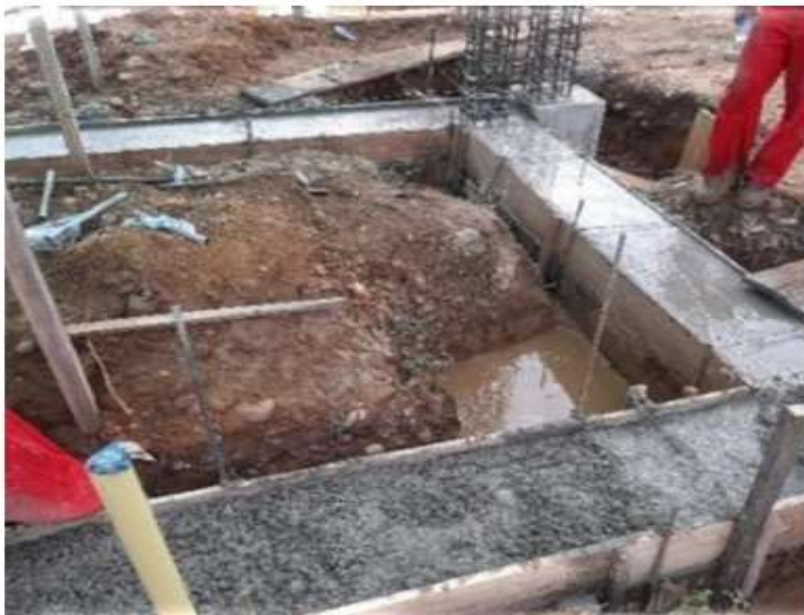
*imagen 7. Fundida de cimentación*

*Amaya. W. D. (2021). En su informe Apoyo técnico a la supervisión del proyecto construcción primera etapa plaza de mercado del municipio de Paratebueno–Cundinamarca. Fundida de cimentación. Recuperado el 20 de Mar. de 22*

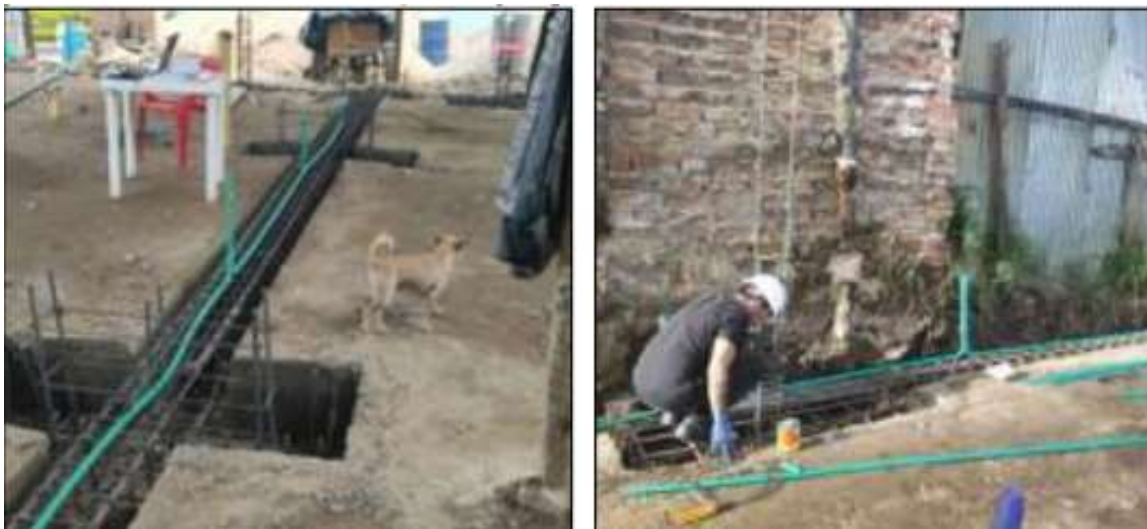
*imagen 8.Construccion de zapatas y vigas de cimentación*

*informe Cabezas Alfonso, J. J. Pasantía: apoyo en la supervisión técnica y práctica de obras civiles establecidas por la Secretaría de Planeación y Obras Públicas del municipio de San Eduardo-Boyacá. construcción de zapatas y vigas de cimentación. Recuperado el 22 de Mar. de 22*

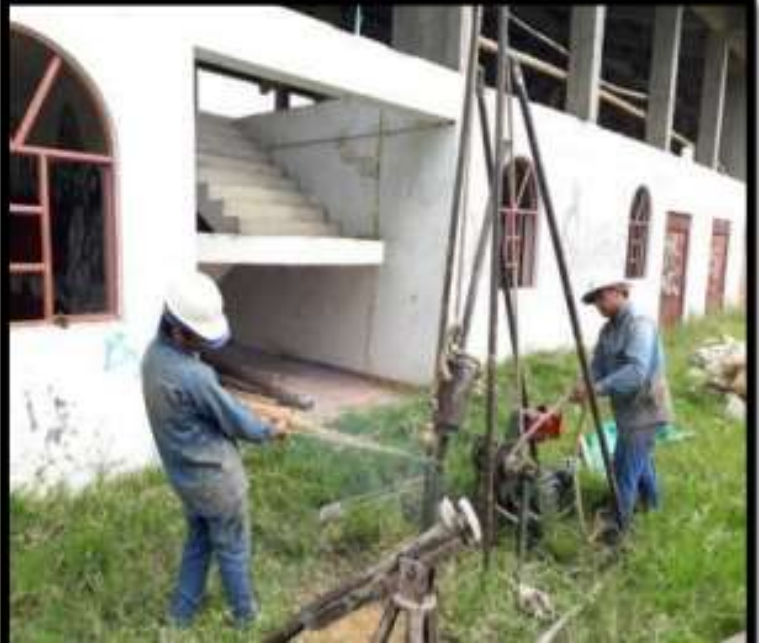
*imagen 9. Perforación método SPT*

*Lotero Manrique, B. S. (2020) Pasantía como apoyo en la empresa JBR ingeniería limitada. Perforación por el método SPT, para determinar el tipo de suelo de fundación. Recuperado el 22 de marzo de 2022*

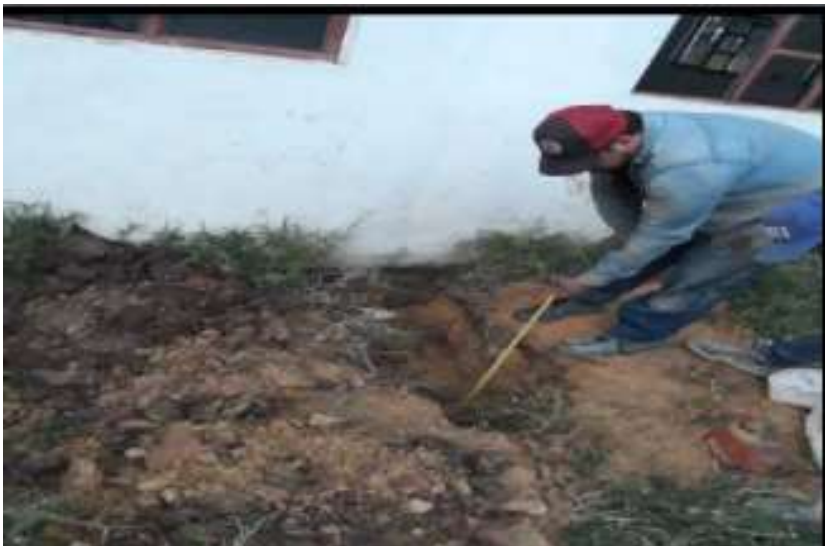
*imagen 10. Excavacion calicata*

*Lotero Manrique, B. S. (2020) Pasantía como apoyo en la empresa JBR ingeniería limitada. Excavación de calicata para determinar la profundidad del cimientto y su composición. Recuperado el 22 de marzo de 202*

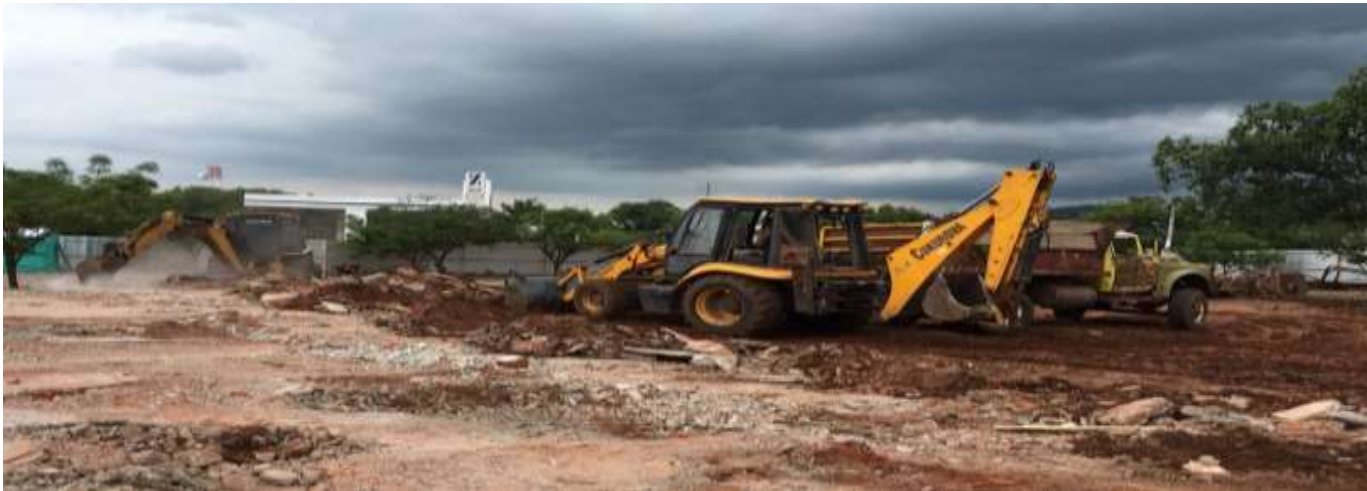
*imagen 28*Demolicion de plaza de mercado

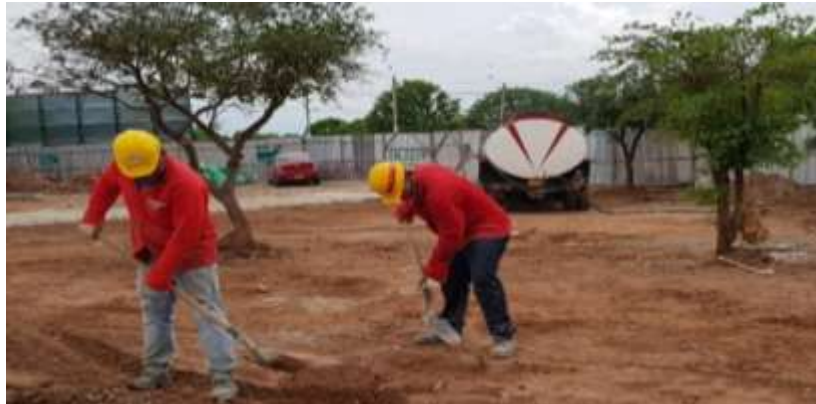
*imagen 30 Excavación de la cimentación*

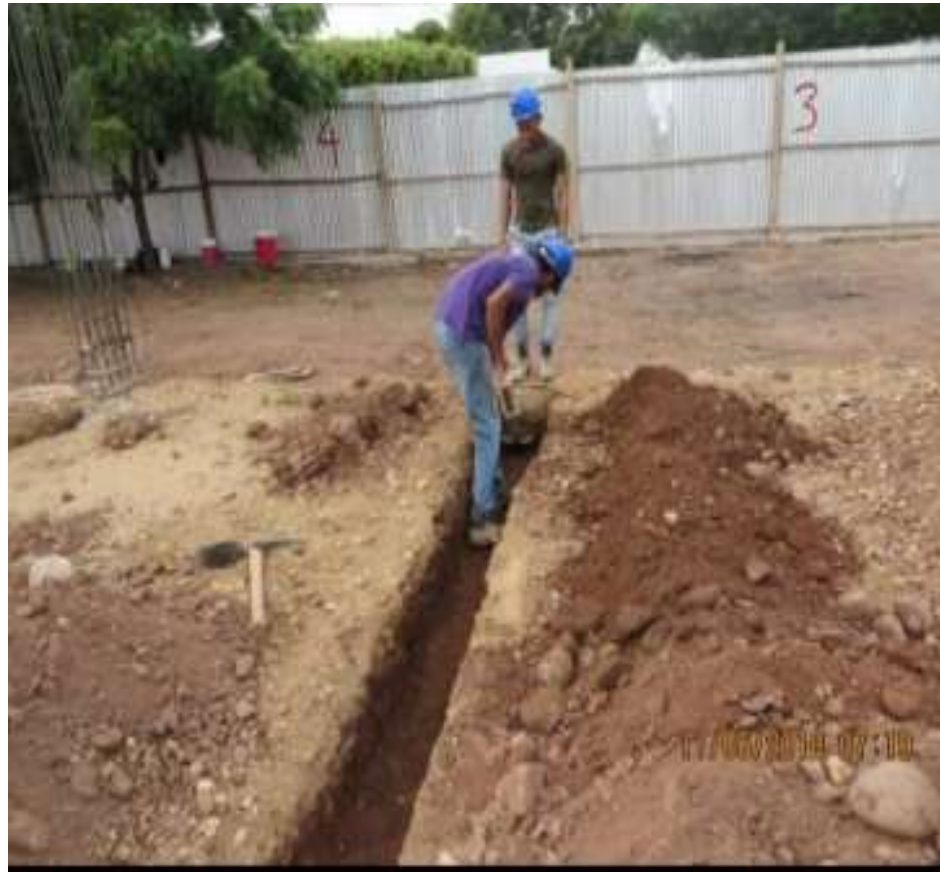
*imagen 31*Excavacion de la cimentación

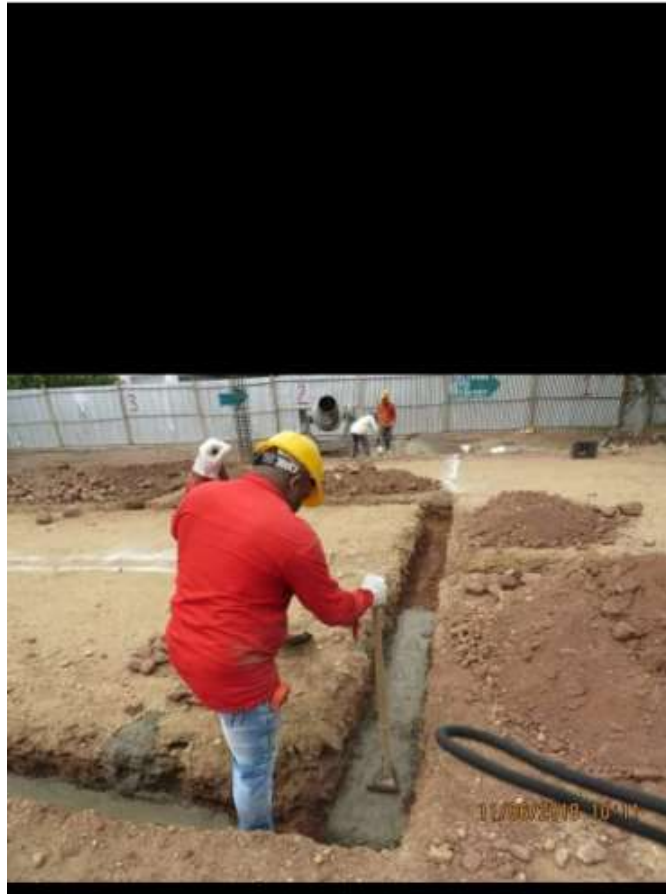
*imagen 32 Fundida de solado*

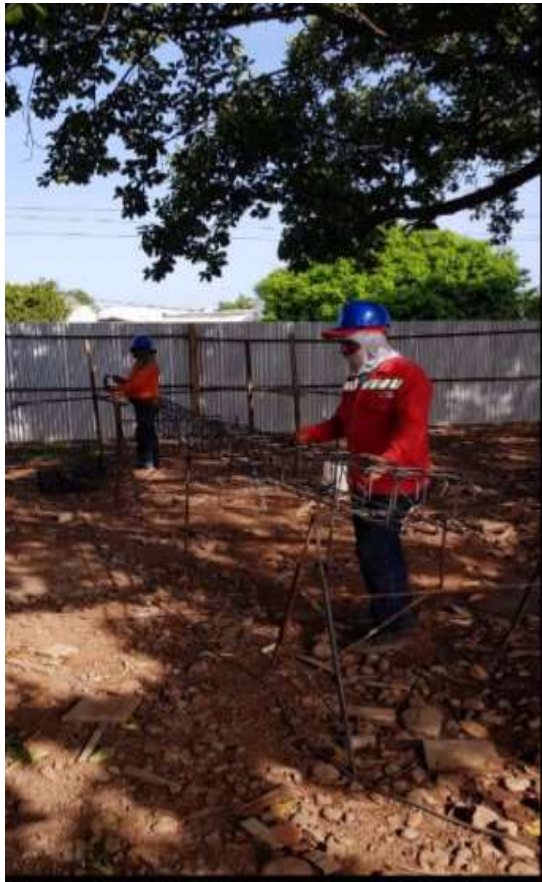
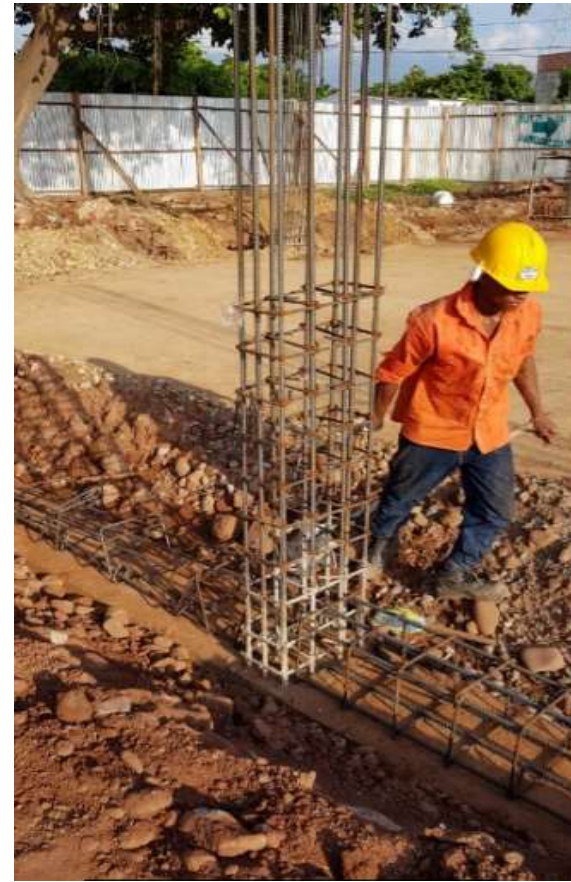
*imagen 33 Armado de acero de cimentación*

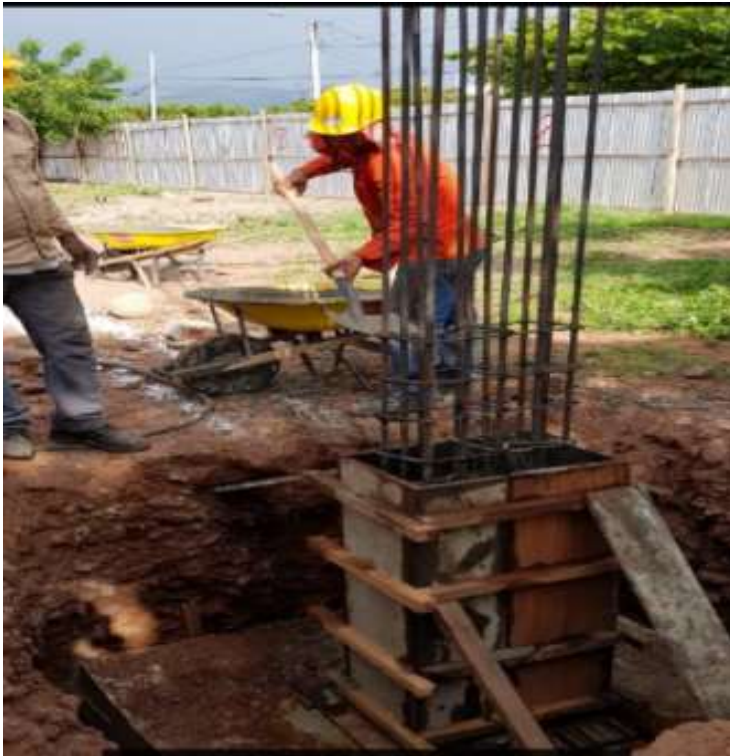
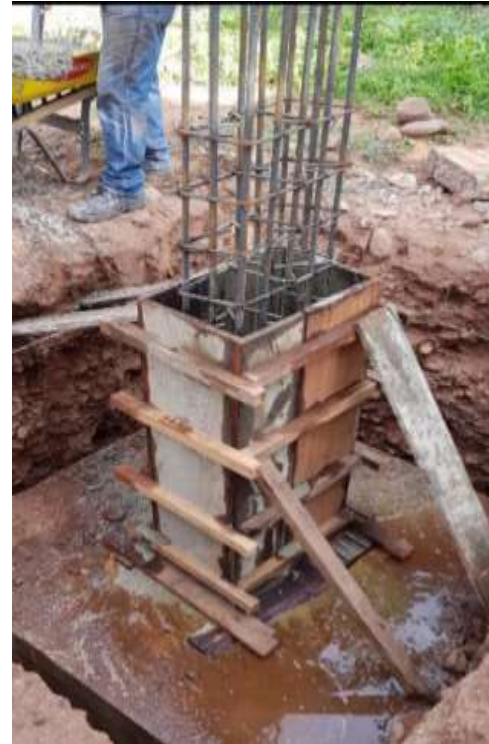
*imagen 34. Fundida de zapata*

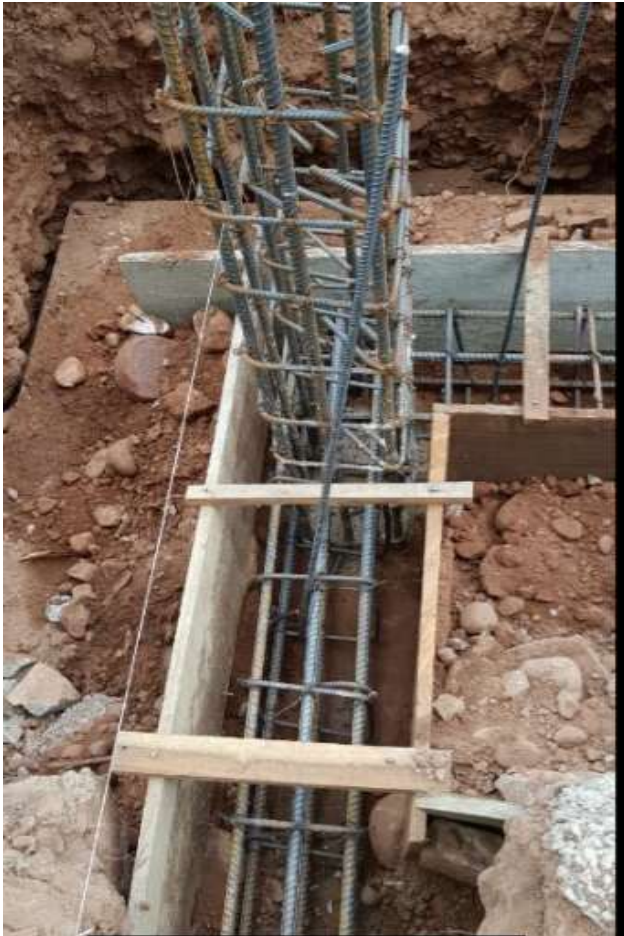
*imagen 35*Encofrado y fundida de viga de cimentación

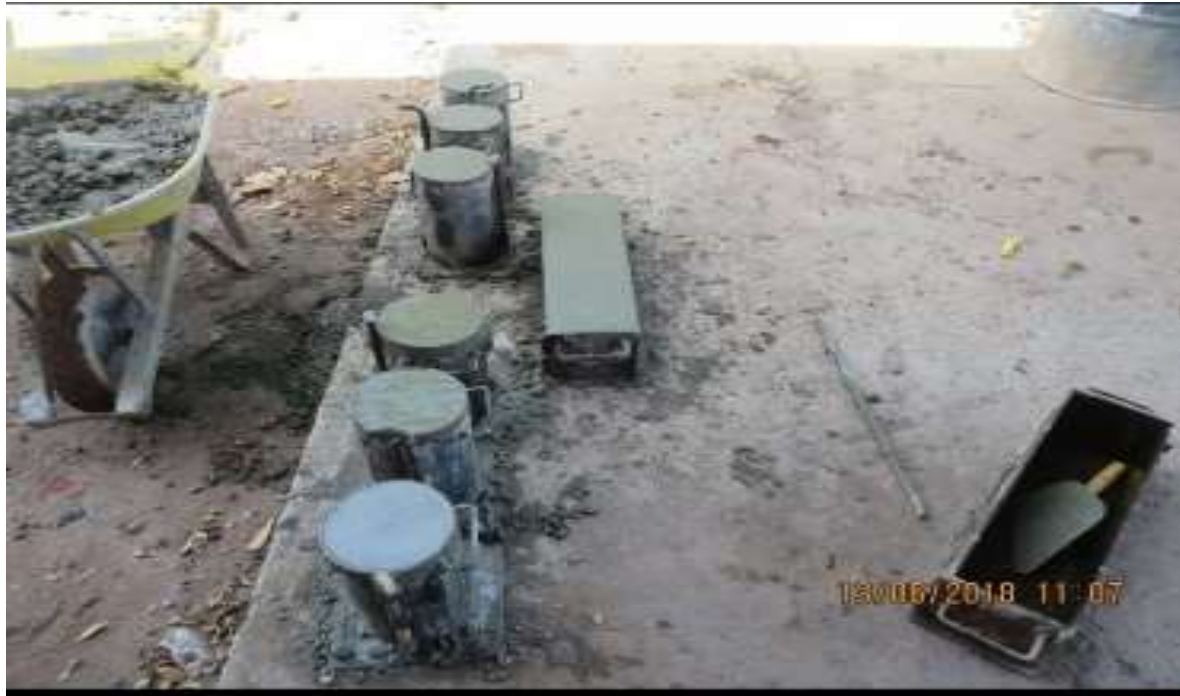
*imagen 36. Elaboración de especímenes de concreto*

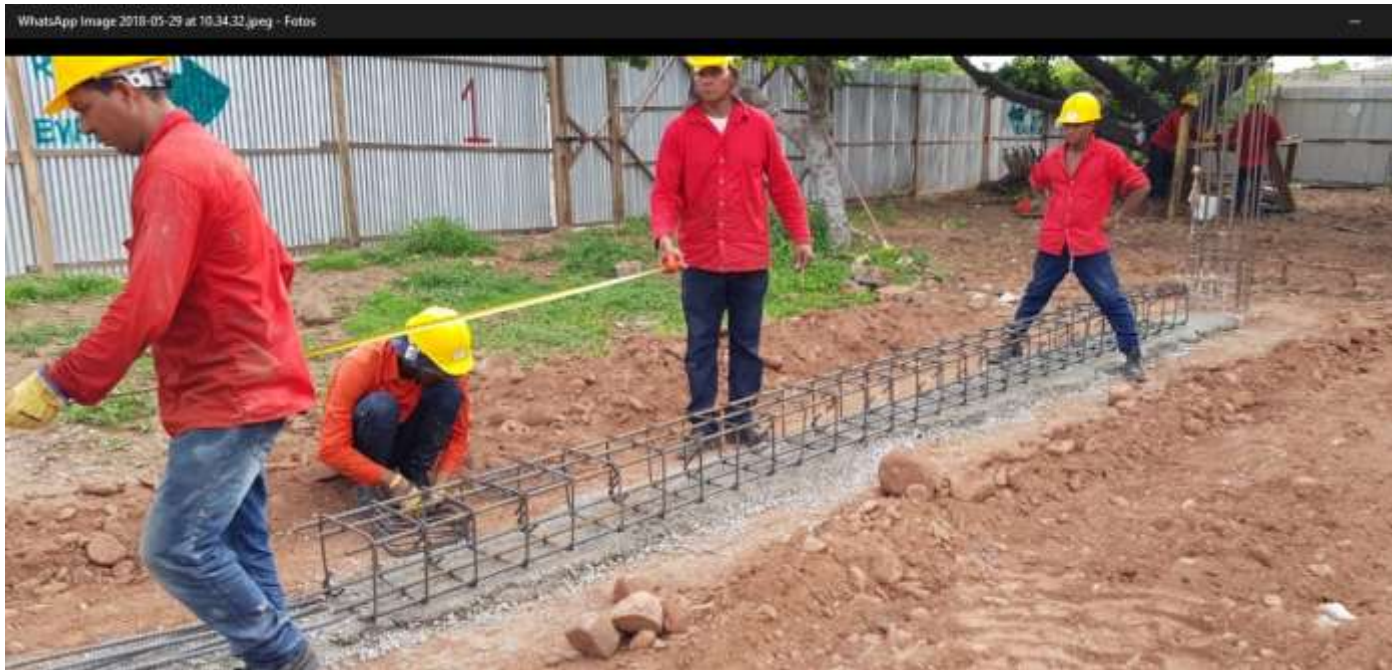
*imagen 37 Armado de acero de refuerzo*

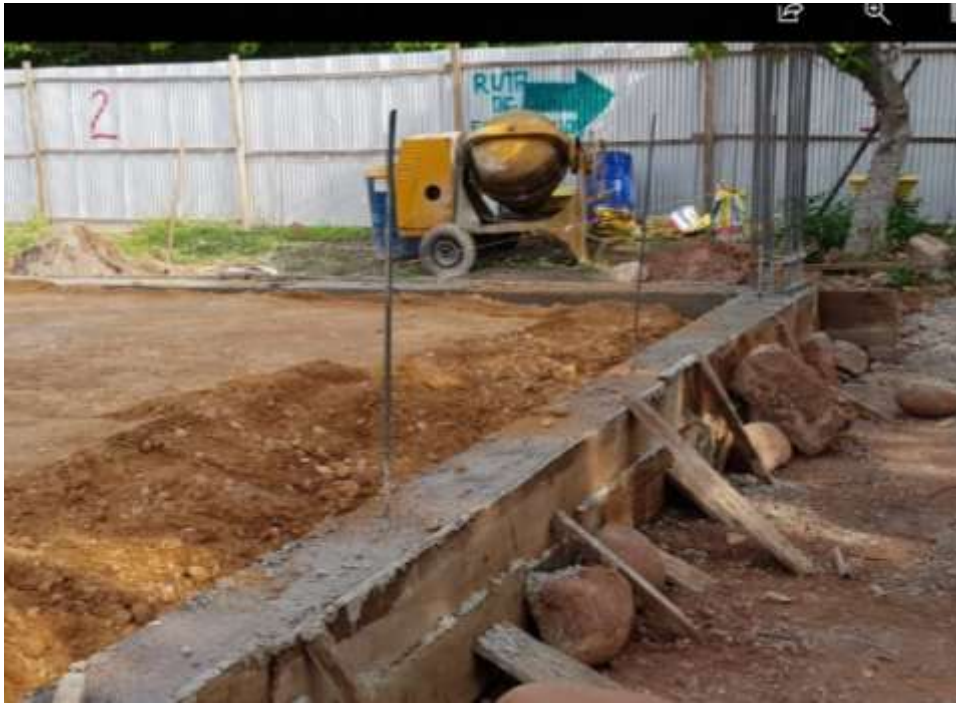
*imagen 38 Fundida de viga de cimentación*

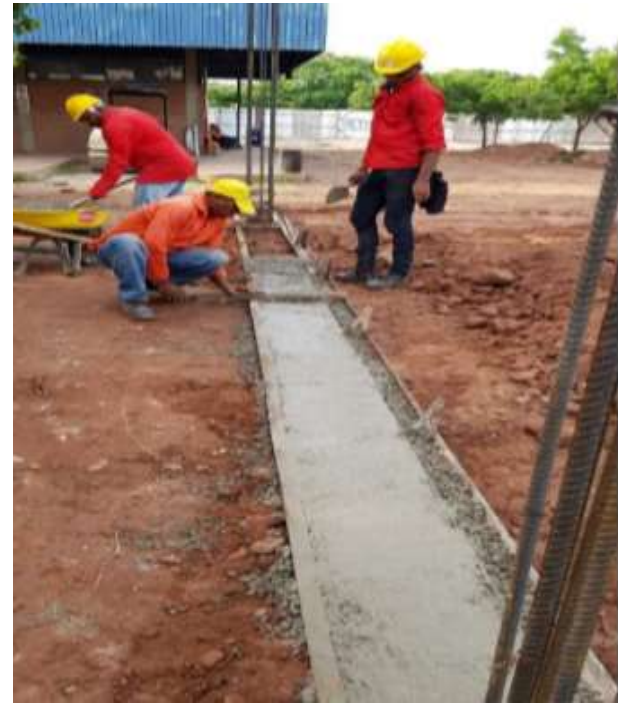
*imagen 39 Fundida de viga de cimentación*

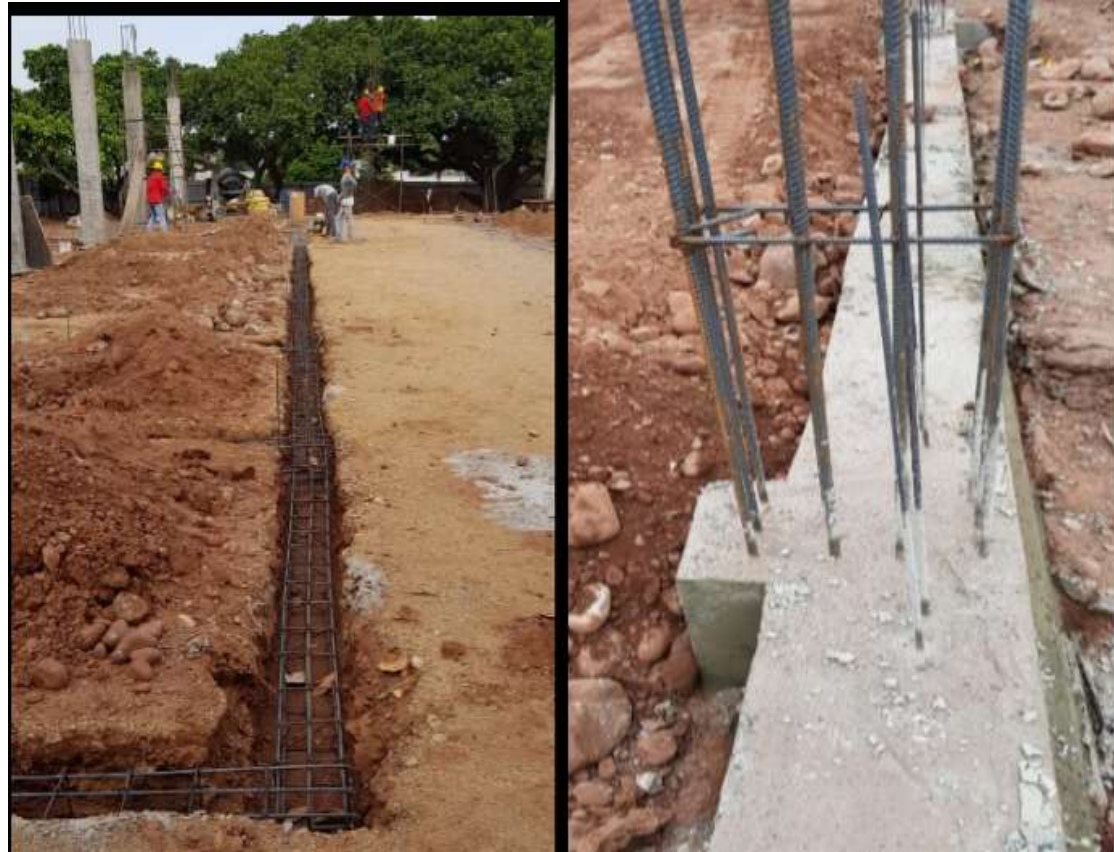
*imagen 40. Armado de viga de cimentación*
