**TRABAJO SOCIAL: APOYO EN PROCESOS ADMINISTRATIVOS Y DE  
SUPERVISIÓN EN LA SECRETARIA DE PLANEACIÓN DEL MUNICIPIO DE  
ZETAQUIRA.**

Facultad de Ingeniería Civil

Trabajo de grado como requisito para optar al título de Ingeniero civil

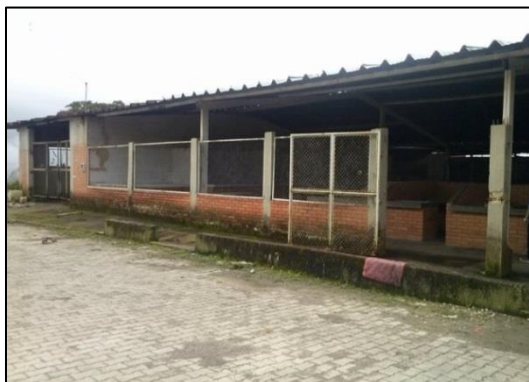
**Ilustración 2. Instalación antigua - Plaza de Mercado**

Debido al abandono que sufrió la Plaza de Mercado del Municipio de Zetaquirá en los últimos años, la estructura se ha deteriorado continuamente, por tanto y tras un proyecto gestionado por la Alcaldía de la localidad para el mejoramiento del lugar, se pretendió con distintos cambios crear un punto gastronómico adecuado, higiénico y disponible para la comunidad, el cual contaría con un cuarto de frío para el almacenamiento y distribución de leche. Para ello se realizó la propuesta en cuanto a la distribución arquitectónica del mismo, la cual fue discutida con el asesor de Obras Públicas del Municipio, debatiendo principalmente la ubicación de las entradas de ventilación, ya que en un costado, la estructura colindaba con un establecimiento destinado al almacenamiento de maquinaria y por el otro con los puestos de venta de alimentos, tomando finalmente la opción presentada al evaluador.

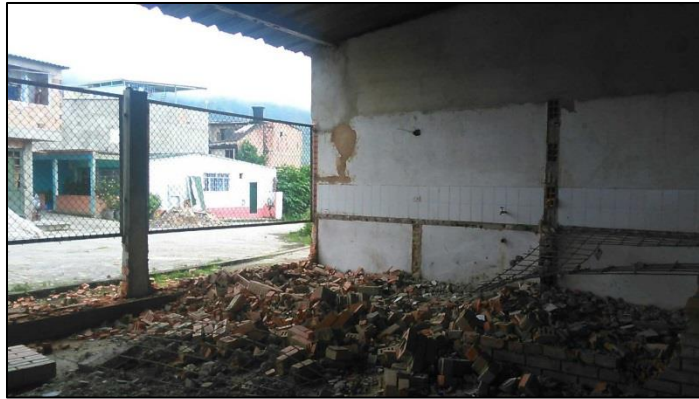
**Ilustración 3. Demolición de estructuras en concreto y mampostería.**

Debido a que el cuarto de Leche se proyectó dentro de las instalaciones de la Plaza de mercado fue necesario la demolición de varios elementos del lugar, incluyendo muros, mesones de concreto, mampostería y cerramiento; demorándose este proceso alrededor de una semana.

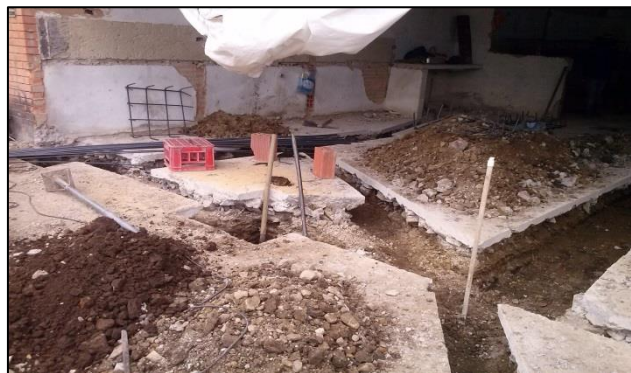
**Ilustración 4. Excavación de placa de concreto.**

Esta etapa inició con la demolición manual de la placa de concreto que se encontraba en la Plaza de mercado, esto con el fin de fundir las zapatas y viga de amarre correspondiente, de la misma manera se adelantó excavación manual sobre este elemento para construir posteriormente dos sumideros, una caja de inspección y la red de desagüe, cabe resaltar que una de las rejillas hace parte de los requisitos solicitados para adecuar el tanque de frio en el lugar.

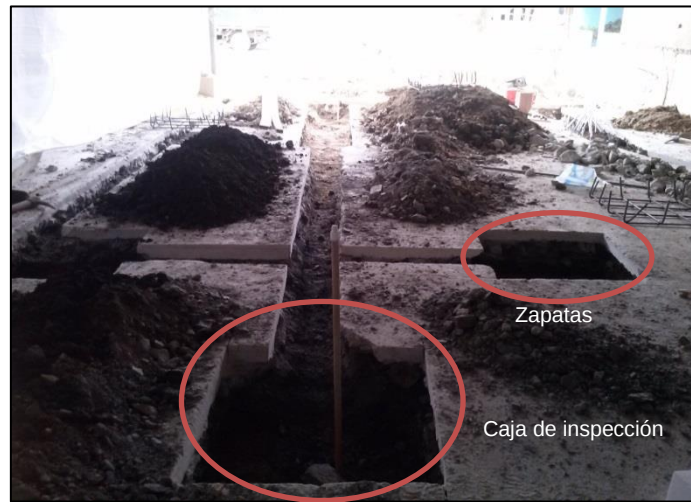
**Ilustración 5. Vista general de cimentación**

Se establecieron en la construcción seis zapatas de 0.8 m x 0.8 m, con una profundidad de 0.8 m, para los sumideros se excavaron 0.4 m desde el nivel de piso, utilizando para los dos casos una longitud de 2.50 m, finalmente el dimensionamiento para la caja de inspección fue de 0.80 m x 0.8m con 0.40 m de profundidad.

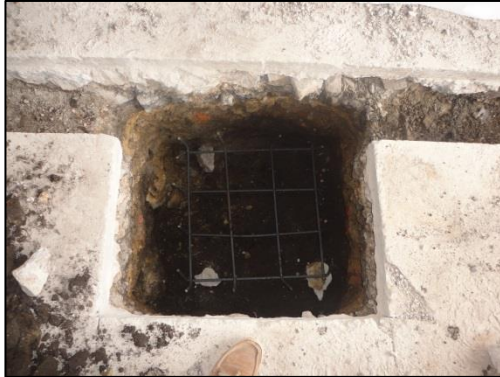
**Ilustración 6. Refuerzo en zapatas.**

Para el refuerzo de las zapatas se utilizó varilla N° 4, así como en las vigas de amarre, mientras que en los flejes para esta última la varilla usada fue N° 3 con una separación de 20 cm. Una vez amarrado y figurado el acero se procedió a fundir dichos elementos con concreto de 3000 PSI, mezcla elaborada in situ, cuidando siempre de respetar el recubrimiento exigido por la NSR 10 C.7.7.2. La colocación del concreto se dio por fases, primero con zapatas a una altura de 30 cm, para posteriormente rellenarla con 50 cm de recebo compactado, una vez finalizado el proceso con las zapatas se procedió a fundir las vigas de amarre cuya dimensión son de 0.30 m x 0.30 m teniendo cada uno de ellos un tiempo de fraguado de 12 a 15 horas, para la superficie de las zapatas se dispuso 10 cm de concreto para estar a nivel de la placa de contrapiso

Para la protección del acero de refuerzo en las zapatas de la estructura, se usó un recubrimiento de 7 cm, siguiendo lo estipulado por la NSR 10

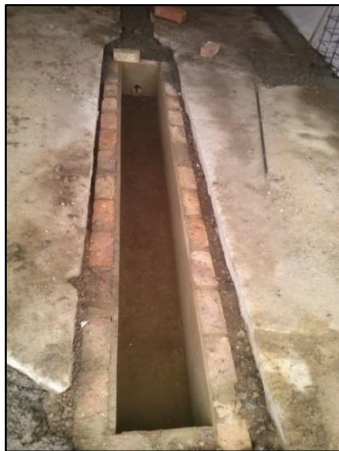
**Ilustración 7. Sumidero en mampostería**

Para la construcción de los sumideros se usó mampostería tipo tolete debido a la facilidad de elaboración, conectado con ellos tuberías de PVC de 3 “, las cuales desaguan a una cuneta exterior que posee las instalaciones de la Plaza de mercado, en el contrapiso de estos elementos se resolvió aplicar un solado de 10 cm con concreto simple.

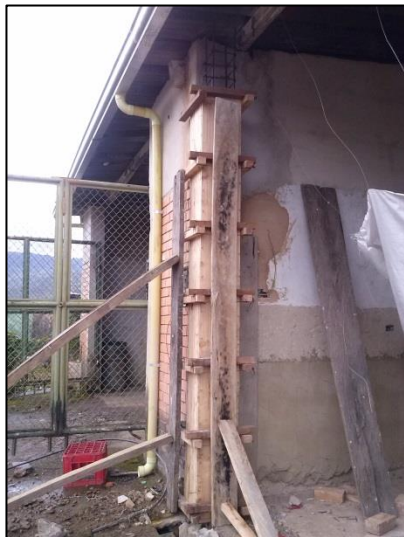
**Ilustración 10. Encofrado de columnas**

En el resto de la estructura se instauraron columnas de concreto de 3000 PSI, con refuerzo en varilla N° 4, para los flejes se dispuso de varilla N° 3, cada 10 para los tercios medios del elemento, mientras que en el resto del mismo la separación fue de 20 cm entre ellos. Debido a que en el proceso de colocación del concreto se usó maceta en vez de vibrador, las primeras columnas presentaron hormigoneos parciales, observación que se le hizo al contratista y que fue tomada en cuenta, ya que en las tres últimas columnas esta patología se observó en menor medida.

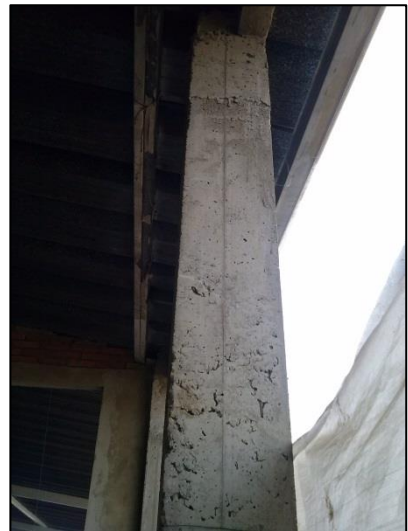
**Ilustración 9. Patología en columna**

El proceso de curado se realizó con agua, adicionándola a los elementos una vez por día, frecuencia que fue cuestionada y se le hizo saber al contratista, finalmente esta no fue acatada puesto que las columnas y la mampostería en muros se encontraban bajo otra estructura, dificultando el paso del sol a estos.

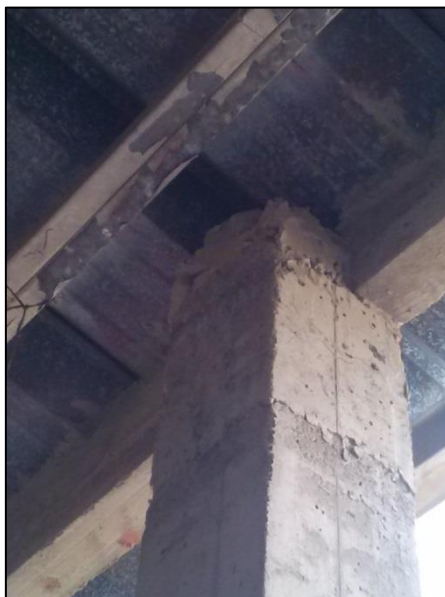
**Ilustración 11. Unión viga - columna**

Con el fin de obtener una estructura monolítica se construyó una cinta de amarre de 0.12 m x 0.20 m con refuerzo mínimo de 2 barras de acero N° 4 y estribos en espiral cada 20 cm, la colocación del concreto sobre todo en la cinta de amarre frontal se realizó de manera inadecuada debido a la existencia de la cubierta superior en la Plaza de mercado, por tal motivo las conexiones entre vigas y columnas también fueron poco eficaces, ya que se presentaron hormigoneo prolongado en estas, dichas observaciones se realizaron al contratista en presencia del ingeniero de Planeación del Municipio.(Ver anexo E.1)

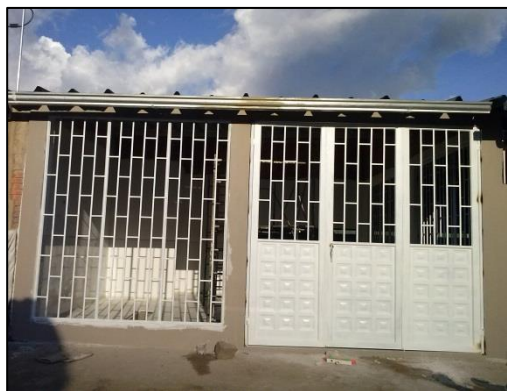
**Ilustración 13. Exterior cuarto de almacenamiento**

Para los muros se usó mampostería tipo tolete y bloque N° 4, estos fueron pañetados solo en el interior de la estructura. En el caso de la cubierta, se instaló un techo falso en PVC, color blanco según especificaciones y por petición del grupo EPSAGRO se adecuó un tanque de reserva exclusivamente para el cuarto de almacenamiento.

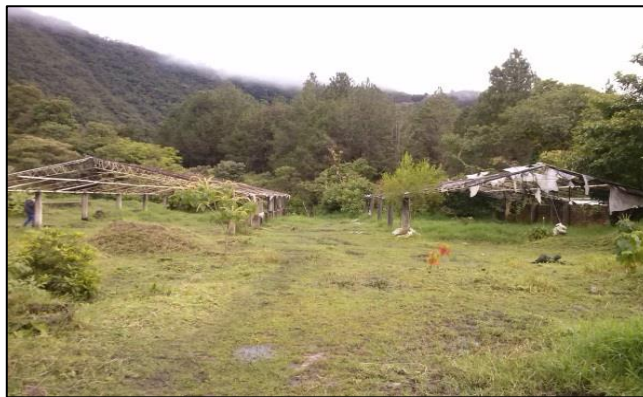
**Ilustración 14. Vivero Municipal de Zetaquirá.**

Se realizó el reconocimiento del lugar basándose en visitas de campo, para luego proceder con la medición del terreno; actividad en la cual se tuvo en cuenta principios de planimetría, estableciendo una mayor aproximación en la medida real del lote con el plano a elaborar, teniendo especial cuidado en el nivel de la cinta y los ángulos en las esquinas y quiebres del sitio, además de tomar detalle de cada una de las estructuras existentes dentro del predio.

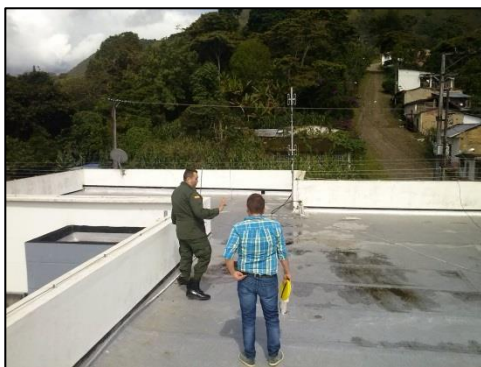
**Ilustración 20. Cubierta Estación de Policía**

Por tanto se propuso una cubierta en policarbonato a una caída, con un estilo tipo terraza, lo anterior pensando en la funcionalidad de la placa de techo y en las parcelas existentes alrededor del establecimiento, compitiendo con la propuesta hecha por el Asesor de Obras Públicas, la cual se basaba en una cubierta interna con teja de asbesto cemento, escogiendo finalmente la cubierta en policarbonato.

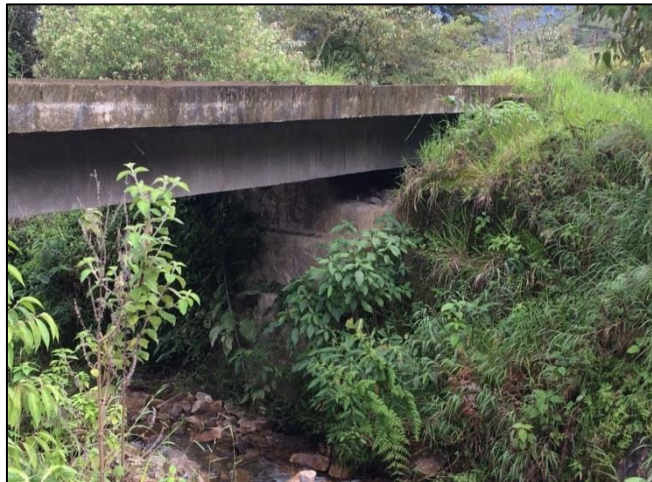
**Ilustración 21. Puente San Juanito**

- El puente no contaba con las cuatro aletas exigidas, solo con dos de ellas.
- No existían barandas en sus costados.
- No contaba con obras de protección en las bases como gaviones o muros de contención.

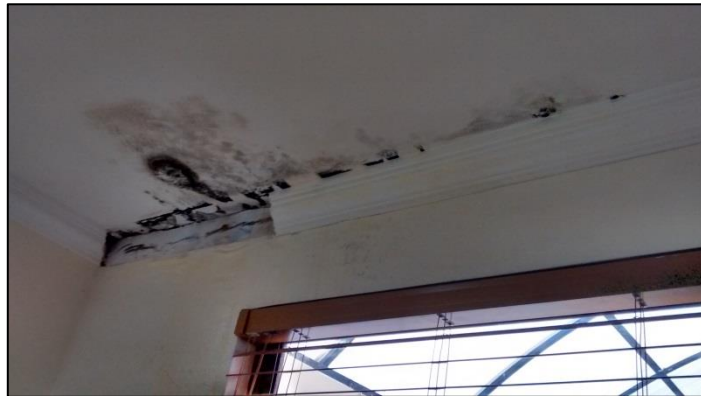
**Ilustración 24. Presencia de hongos y desprendimiento de acabados**

El Palacio Municipal de Zetaquirá tuvo una renovación total de su estructura física en el año 2015, pero meses después los acabados de esta fueron presentando daños progresivos que llevaron a presentar el cobro de póliza por Calidad y Estabilidad a la Aseguradora Solidaria de Colombia, para ello se elaboró un informe completo por cada dependencia, mostrando la problemática existente, dicho documento se justificó con evidencias fotográficas, enmarcando los daños y en algunos casos las consecuencias de los mismos. Su aprobación para ser enviada a la entidad correspondiente estuvo a cargo del Secretario de Planeación y Obras Públicas del Municipio de Zetaquirá. Ver anexo C.5

A fin de soportar la solicitud del cobro de Póliza a la Aseguradora Solidaria de Colombia por el deterioro del Palacio Municipal de Zetaquirá se tomó registros fotográficos de cada una de las dependencias, corredores y espacios públicos que presentasen patologías relacionadas principalmente con humedades por infiltración de agua, las cuales afectaron considerablemente al cielo raso, acabados y muros del lugar.

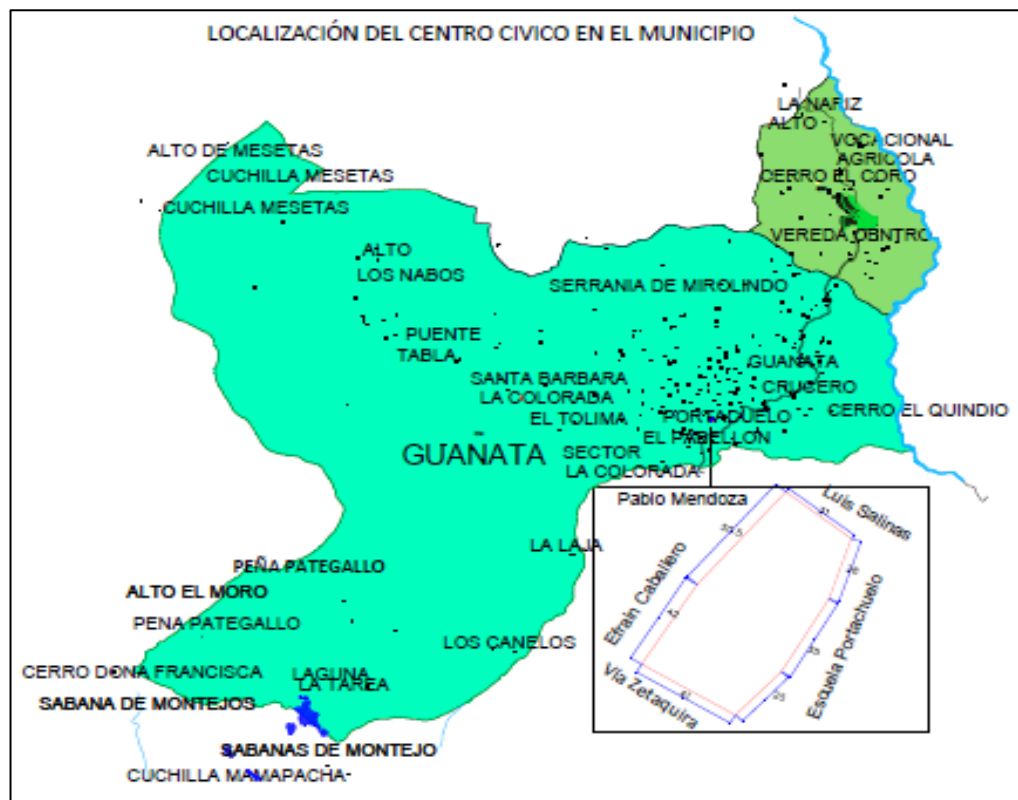
Ilustración 31. Localización General Centro Cívico

Debido al número de habitantes ubicados en la Vereda de Guanata sector Portachuelo, la Administración del Municipio de Zetaquirá decidió tras una socialización con la comunidad construir un centro cívico, el cual tenía como finalidad crear un espacio apto para la aglomeración de personas y eventos que se presentasen, dicha estructura debía tener según especificaciones 40 m x 40 m. Para contemplar las características del lugar en donde se pretendía materializar el proyecto se exigieron planos de ubicación del predio dentro del Municipio, curvas de nivel del sitio, características de población, uso de suelo y el plano predial según EOT. Cada uno de estos fue revisado y aprobado por el Supervisor del ente regulador. Ver anexo D.5
