PASANTÍA DESARROLLADA EN LA DEPENDENCIA DE OBRAS PÚBLICAS DEL
MUNICIPIO DE PUENTE NACIONAL SANTANDER

UNIVERSIDAD SANTO TOMÁS SECCIONAL TUNJA
FACULTAD DE INGENIERÍA CIVIL
TUNJA
AÑO 2022

PASANTÍA PARA OBTENER EL TÍTULO DE INGENIERO CIVIL

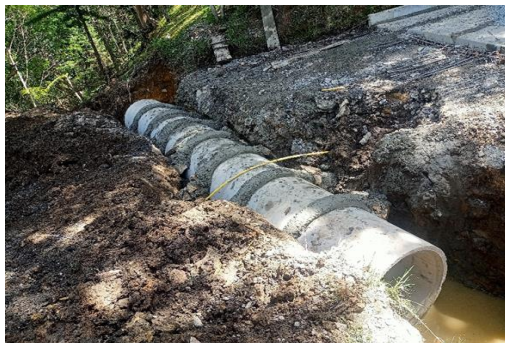
Ilustración 5. Alcantarilla N°1

En esta visita se pudo evidenciar que los tubos de las alcantarillas estaban instalados, también estaban hechas las excavaciones para la construcción de las respectivas aletas y bordillos pertenecientes a cada alcantarilla.

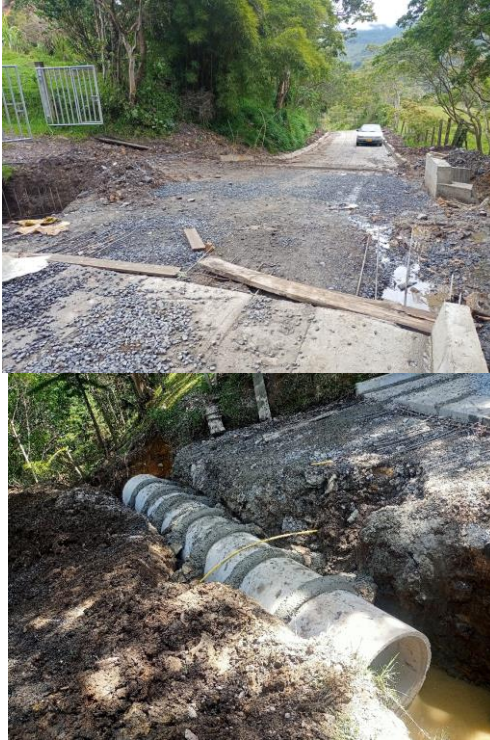
Ilustración 7. Avance de Alcantarilla N°1

En esta visita se pudo evidenciar un avance positivo en la construcción de estas alcantarillas, en la figura 8, podemos evidenciar que la alcantarilla ya está terminada, con sus respectivas aletas, cajones de descole y sus bordillos, adicional a esto ya se estaban fundiendo las huellas sobre la tubería, y en la figura 7 se evidencia la construcción de

una sola aleta de la alcantarilla y el relleno instalado sobre la tubería para posteriormente fundir las huellas.

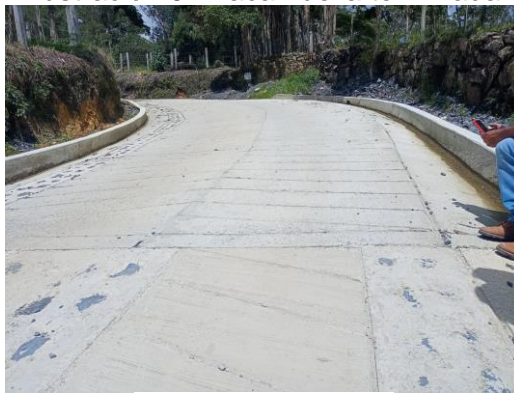
Ilustración 9. Placa huella terminada

La tercera visita a esta obra se realizó el día 10 de junio del año 2022, esta visita es la visita final a la obra que comprendía la construcción de 170 metros lineales de placa huella y la construcción de dos alcantarillas en la vereda Monte, sector los Robles del municipio de Puente Nacional Santander, y se tomó evidencia fotográfica de la placa huella, también se tomó las medidas de largo ancho, medidas de cunetas, bordillos huellas, piedra pegada y número de riostras. Se puede evidenciar en las siguientes imágenes.

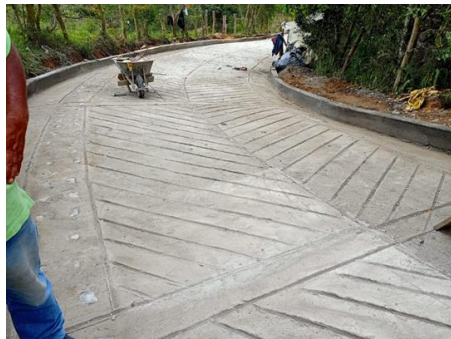
La primera visita fue realizada el día 05 de mayo del año 2022, se tomó evidencia fotográfica de la placa huella en construcción, también se tomaron medidas de construcción de la obra, tales como la longitud lineal construida, anchos de cuneta, anchos de bordillo, anchos de huellas y piedra pegada, ancho de viguetas, distanciamientos horizontales y verticales en la parrilla de acero de la placa huella, distancia de traslapos de varilla de acero y espesor de placa. Se puede evidenciar en las siguientes imágenes.

Ilustración 11. Placa huella vereda Alto Cantano

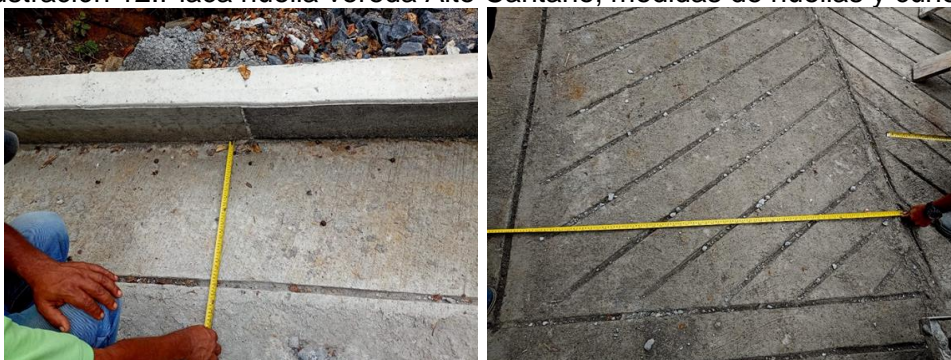
Ilustración 12. Placa huella vereda Alto Cantano, medidas de huellas y cuneta.

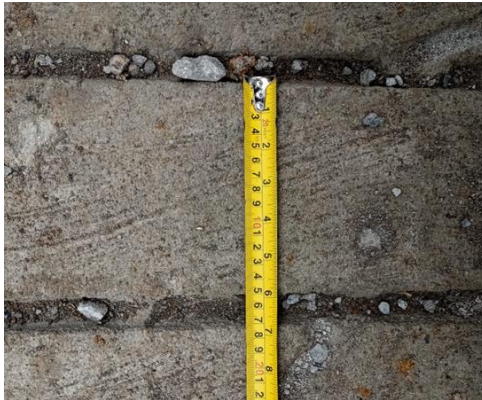
Ilustración 13. Placa huella vereda Alto Cantano, medidas de viguetas.

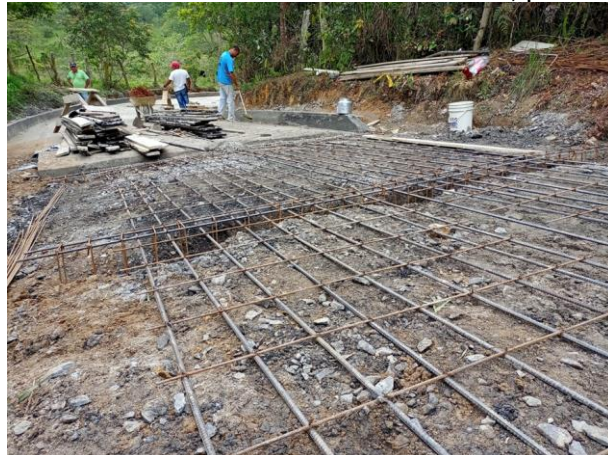
Ilustración 14. Placa huella Vereda Alto Cantano, parrilla de acero

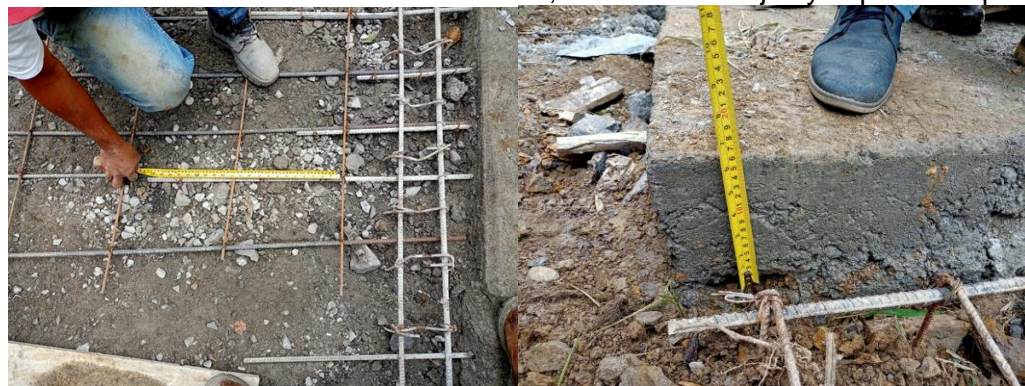
Ilustración 15. Placa huella vereda Alto Cantano, distancia de flejes y espesor de placa

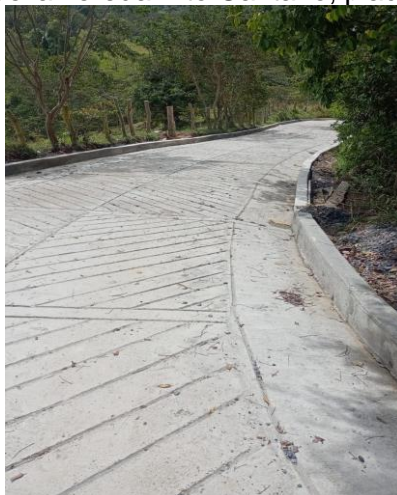
La segunda visita fue realizada el día 16 de junio del año 2022, donde se verificó y se tomó las respectivas medidas de cada uno de los elementos de la placa huella ya terminada, con el fin de hacer un seguimiento y control en cuanto a la documentación entregada por parte del contratista a la dirección de obras públicas. Esta visita se puede evidenciar en la siguiente imagen.

Ilustración 16. Placa huella vereda Alto Cantano, placa huella ya terminada.

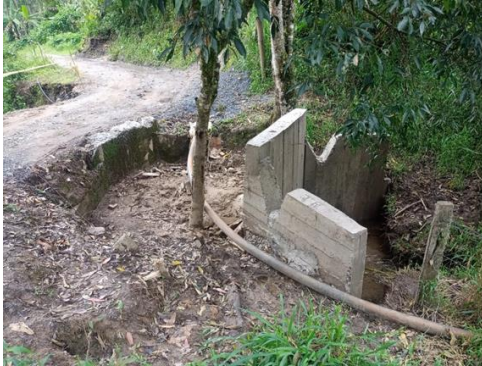
Esta visita se realizó el día 11 de mayo del año 2022, en esta visita se tomó los datos de cada elemento que conforma una placa construida en este sitio, medidas como, diámetro de tubería, ancho y alto de cabezote, ancho y largo y distancia entre aletas. También se tomó la medida para adicionar una nueva tubería a la alcantarilla, esto con el fin de dar un mejor manejo de agua lluvia y escorrentía superficial a la zona, ya que varios ciudadanos del sector se estaban viendo afectados aguas abajo. En las siguientes imágenes se puede evidenciar la evidencia fotográfica de esta visita.

Ilustración 17. Alcantarilla rincón del olvido.

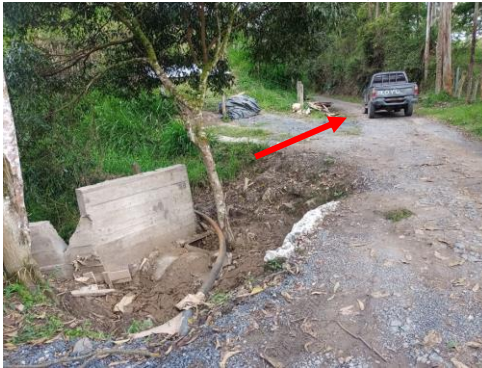
Ilustración 18.. Alcantarilla rincón del olvido, tramo de tubería nueva.

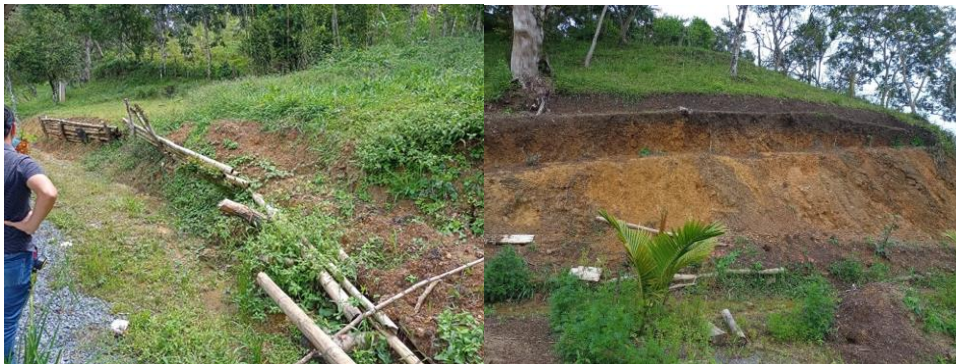
Esta visita fue realizada el día 19 de mayo del año 2022, esta visita fue solicitada a la dirección de obras públicas por MYRIAM CESILIA MARTINEZ CHACON, que manifestaba que su predio estaba viéndose afectado por un mal manejo de aguas lluvias y el mal funcionamiento de una alcantarilla construida por el municipio, lo que generaba una humedad considerable en su predio y un deslizamiento existente.

En esta visita se evidenció que existe una inconsistencia en los diámetros de la tubería, ya que sobre la vía se instaló un diámetro de 36 pulgadas y en el predio privado vecino, se utilizaron diámetros de 18 pulgadas, lo que conlleva a un problema de drenaje generando un comportamiento de embudo que causa la ruptura de la tubería, efectos de socavación y erosión, lo que podría afectar la ladera y por consiguiente todas las construcciones del sector.

Ilustración 19. Visita técnica solicitada por una ciudadana del municipio de Puente Nacional

Se les recomendó a las personas que se están viendo afectadas por este problema, la siembra de algunas especies nativas de planta con el fin de revegetalizar las zonas en que haga falta cobertura vegetal, y así evitar la erosión. Así mismo se debe realizar el mantenimiento y limpieza de las obras de drenaje perimetrales a la construcción, ya que en la visita se corroboró que no están funcionando adecuadamente, lo que puede empeorar la situación de humedad y de erosión de los taludes aledaños a la vivienda, y canalizar de una mejor manera las aguas lluvias, ya sea con bajantes o sistemas similares para evitar el estancamiento de estas aguas.

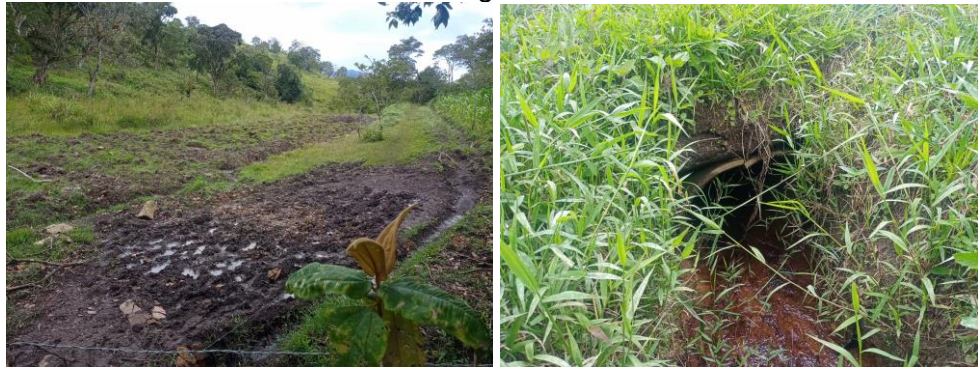
En esta visita se evidenció que existe el rompimiento de la tubería de 18 pulgadas de la alcantarilla existente y debido a esto ocasiona el desvío de esta agua, se informó a la comunidad que se requería hacer el cambio de esta tubería para mejorar el manejo de esta agua lluvia y de escorrentía y garantizar el buen funcionamiento de la alcantarilla, y se les recomendó a los afectados la limpieza y mantenimiento de las cunetas para así mejorar la conducción de aguas hacia la alcantarilla.

Ilustración 21. Visita Ramal Alto Cantano, rompimiento de tubería y estancamiento de agua

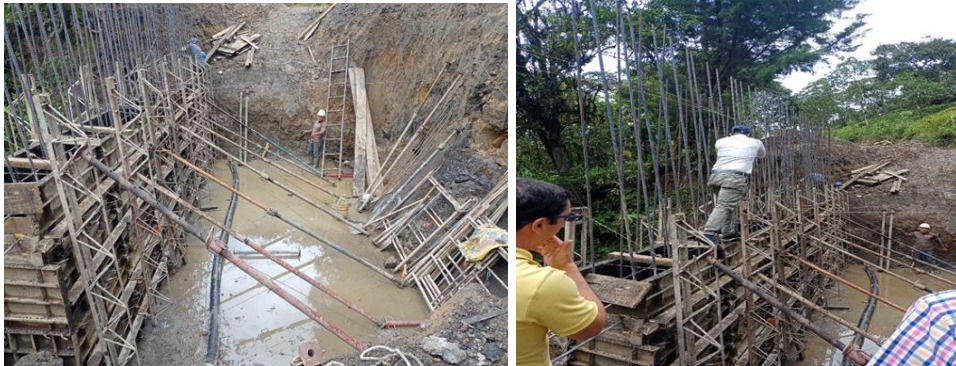
Esta visita se realizó el día 29 de julio del año 2022. En esta visita se realizó el acompañamiento al director de obras públicas del municipio de Puente Nacional Santander, dónde se evidencio y revisó el proceso constructivo de este muro de contención, los traslapos y diámetros de varilla y las respectivas dimensiones de dicho muro a fin de llevar un control y supervisión de esta obra.

Ilustración 22. Visita al muro de contención en la vereda agua blanca

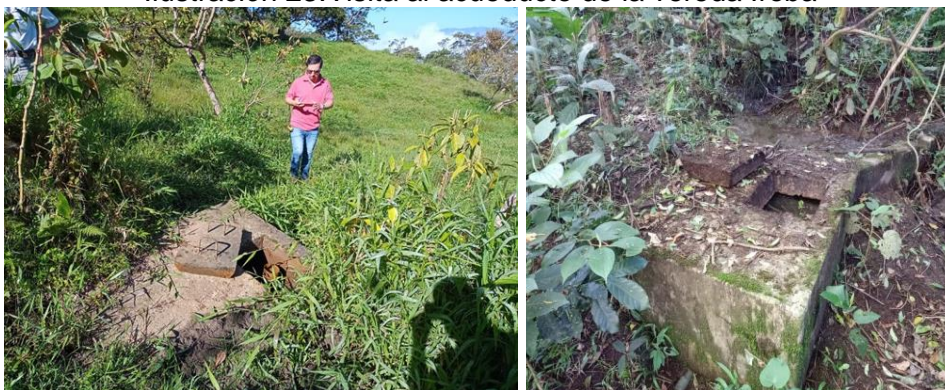
Esta visita se realizó el día 19 de agosto del año 2022. En esta visita se tomó evidencia fotográfica de la problemática, se evidenció un deslizamiento de tierra debido a la humedad del terreno y por consecuencia el rompimiento de unos tramos de tubería que conduce el agua de la captación a los tanques de almacenamiento. Se determinó que es necesario cambiar unos tramos de tubería en la conducción de la captación a los tanques de almacenamiento, y para disminuir el riesgo de posibles deslizamientos a futuro, una posible solución es la realización de zanjas de coronación en la cresta del talud, esto con el fin de mejorar el drenaje del terreno, desviando esta agua de escorrentía por los lados laterales del talud y evitando la infiltración y saturación del terreno.

Ilustración 23. Visita al acueducto de la vereda Iroba

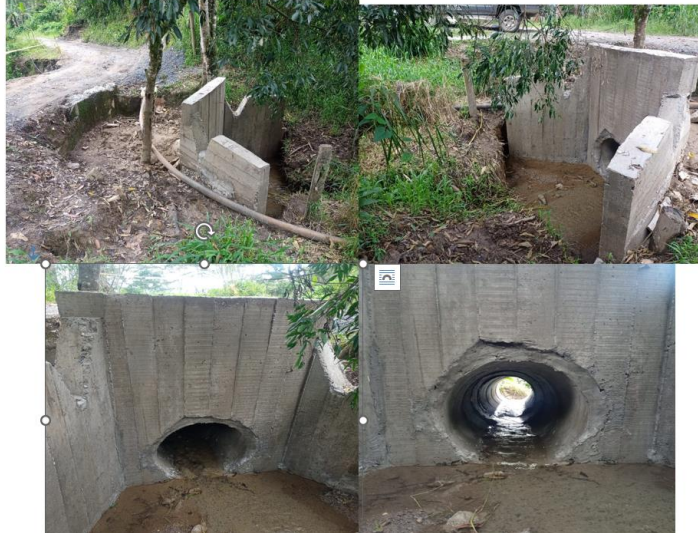
- Alcantarilla

Medidas Alcantarilla		
Esesor	0.26	m
Ancho	2	m
Alto	2.2	m
Largo Aletas	1.5	m
Espesor Aletas	0.25	m
Distancia entre aletas	3.6	m

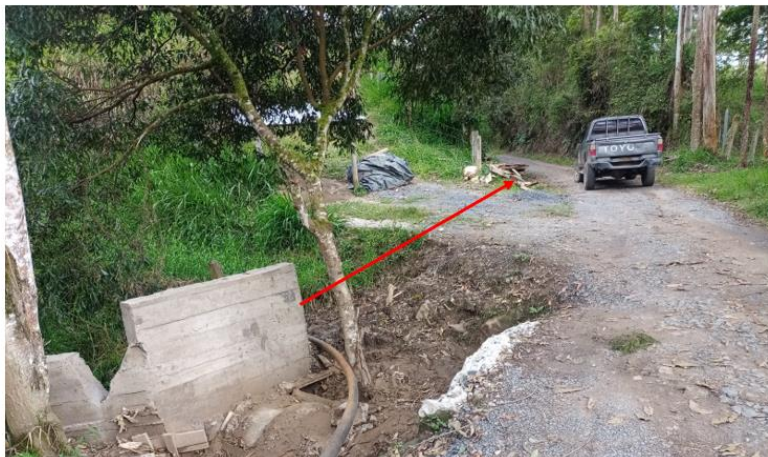
- Distancia Tubo – Cabezote

Longitud Tubo - Cabezote Nuevo	
9.56	m

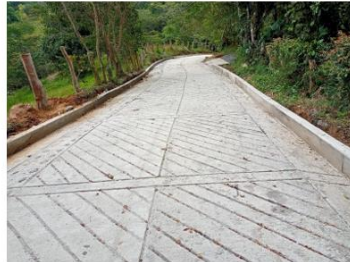
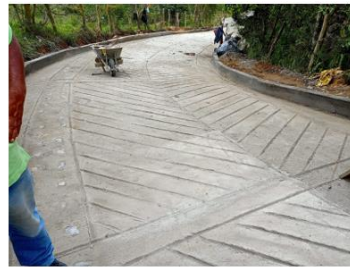
- Placa Huella

Placa Huella		
Ancho Curva	5.07	m
Alto Recta	4.9	m

Bordillo		
Ancho	0.14	m
Alto	0.26	m
