PASANTÍA “ASISTENTE DE INGENIERÍA EN EL PROYECTO LOS ROBLES DE
LA EMPRESA STUDIO INGENIERÍA CONSTRUCTORES Y CONSULTORES
S.A.S., EN EL MUNICIPIO DE CAJICÁ, CUNDINAMARCA”.

OMAR FELIPE CHAPARRO LEDEZMA

FACULTAD DE INGENIERÍA CIVIL

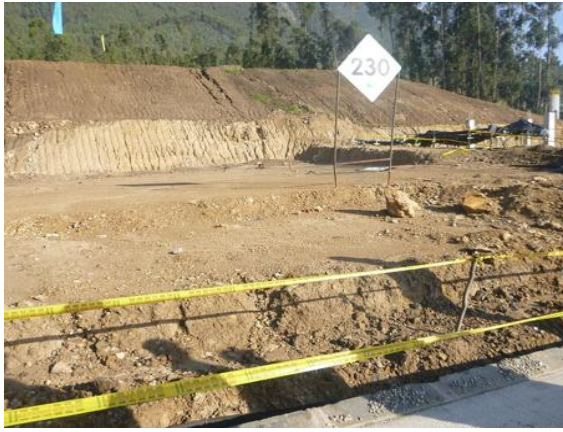
Ilustración 4. Replanteo de cimentación.

Es una operación mediante la cual en donde se marcan sobre el terreno a edificar los puntos o ejes del proyecto los cuales se trazan a partir de un plano ejecutado.

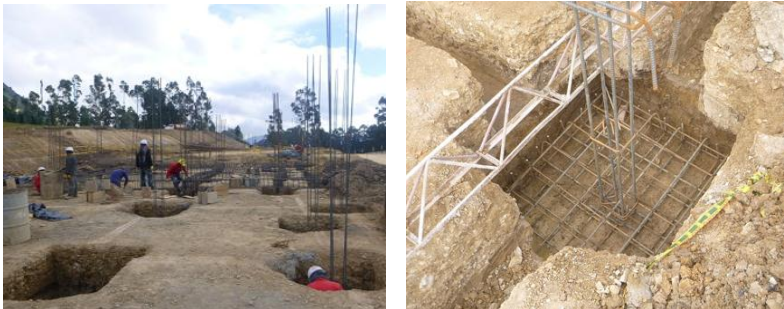
Ilustración 5. Armado de zapatas.

Una zapata es un tipo de cimentación superficial, que puede ser empleada en terrenos razonablemente homogéneos y de resistencias a compresión medias o altas.

Su armado consta de una parrilla con varillas número 4 y número 5 en donde van amarrados todos sus cruces. S, se usan un tipo de panelas o separadores para darle el recubrimiento adecuado en la parte inferior y lateral. S, se usan testeros para garantizar las dimensiones establecidas en los planos. S, se funde con concreto de 3000 PSI en donde se usa el vibrado para garantizar que el concreto alcance todos los espacios y expulse los vacíos existentes.

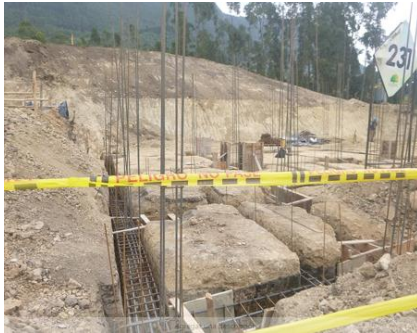
Ilustración 6. Armado de viga de cimentación.

Elemento estructural que se emplea en suelos de baja resistencia a fin de integrar en forma lineal la cimentación de varios pilares.

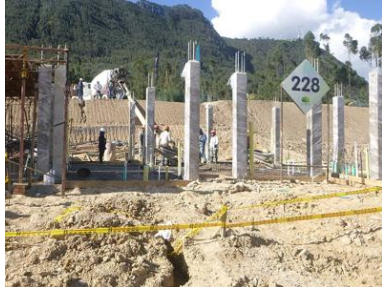
Ilustración 7. Fundida de columnas.

Elemento arquitectónico de soporte, rígido, más alto que ancho y normalmente de sección cilíndrica o poligonal, que sirve para soportar la estructura horizontal de un edificio.

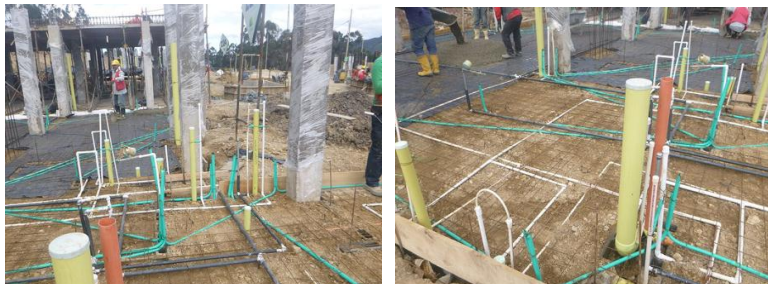
Ilustración 8. Prolongación de redes hidrosanitarias.

Son el conjunto de tuberías, válvulas, ramales y conexiones que proveen de agua a los diferentes servicios de una construcción (baños, cocinas, núcleos sanitarios, redes de riego, calderas, calentadores, etc.).

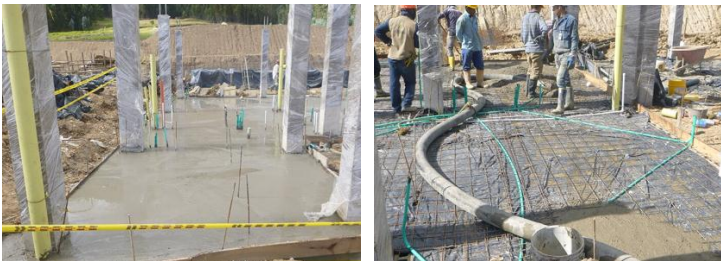
Ilustración 9. Armado y fundida de placa de contrapiso.

Esta capa de relleno homogeniza la superficie de trabajo, y permite transmitir las cargas del tránsito desde el piso hacia el terreno, evitando que algunos movimientos en el suelo por asentamiento o expansión generen grietas al revestimiento utilizado. El espesor usual es de aproximadamente 10 cm, en donde el adecuado armado de esta placa se tiene en cuenta la tubería hidráulica, eléctrica y de gas, ya que debe estar de acuerdo a los planos, se tiene en cuenta la malla electro soldada que este bien puesta es decir, su traslazo debe ser mínimo de 2 cuadros de malla, para así poder garantizar que- no se separe una de la otra, también se tiene en cuenta colocar ~~antes el~~ plástico para evitar filtraciones, cuando se funde se verifica que las tuberías no se muevan por el peso del concreto. ~~A~~ además de eso, se debe tener en cuenta el vibrado del concreto para asegurar que el aire atrapado en el concreto sea liberado.

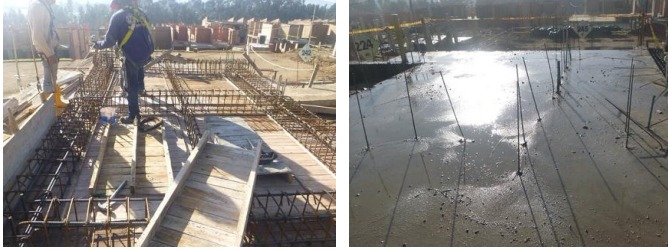
Ilustración 10. Armado y fundida de placa de entrepiso.

Losas o placas de entrepiso son los elementos rígidos que separan un piso de otro, contruidos monolíticamente o en forma de vigas sucesivas apoyadas sobre los muros estructurales.

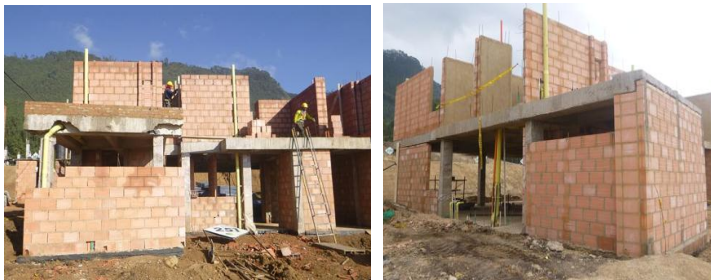
Ilustración 11. Mampostería interna.

Obra de construcción hecha con ladrillos o bloques de concreto. Obra hecha con mampuestos colocados y ajustados unos con otros sin sujeción a determinado orden de hiladas o tamaños. Proceso de colocación de ladrillos o bloques uno sobre otro, para construir un muro, de forma que queden bien aplomados, nivelados y alineados.

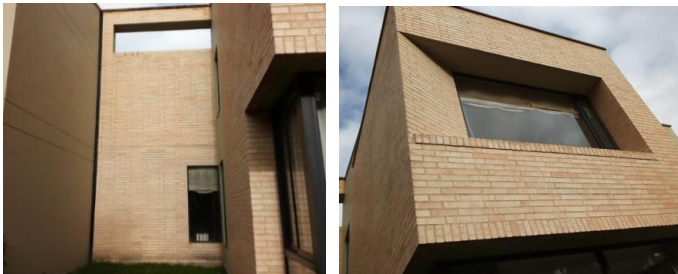
Ilustración 12. Mampostería de fachada.

Parte exterior y generalmente principal de un edificio, en donde se tiene en cuenta que las hiladas estén a nivel, también ~~que~~ lleva grafiles y conectores cada 7 hiladas, ~~cuentan también llevan con~~ dovelas fundidas de grouting se hace primero las ratoneras para comprobar que el concreto llegue hasta la parte de abajo y salga por la ratonera, por lo que es a la vista se debe tener mucho cuidado en cuanto a que las hiladas estén a nivel, a hilo, las horizontales y verticales estén emboquilladas y por último se lava el ladrillo con un ácido para limpiarlo y quede bien presentado.

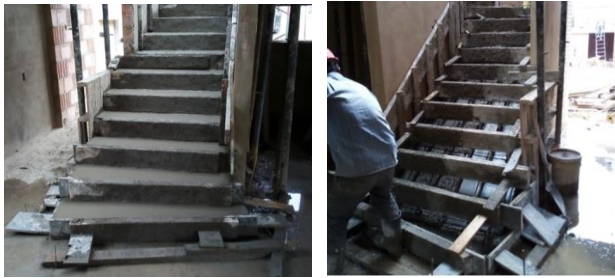
Ilustración 13. Armado y fundida de escalera.

Una escalera es una construcción diseñada para comunicar varios espacios situados a diferentes alturas. Está conformada por escalones, (huellas y contrahuellas) y puede disponer de varios tramos separados por descansos.

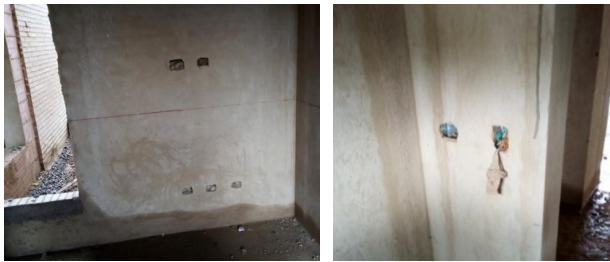
Ilustración 14. Pañete interno.

Es un mortero de cemento porland. Es una pasta compuesta por arena y agua, en ocasiones se le aplica un aditivo, así proporcionan plasticidad a la mezcla logrando producir menos grietas al secado. Para esta actividad se tiene en cuenta que los muros estén a plomo, a escuadra y a boquillera, se tienen en cuenta las dilataciones, los goteros, los vanos de ~~ventaneria~~ ventanería.

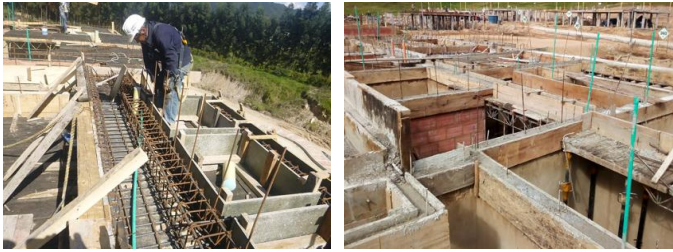
Ilustración 15. Armado y fundida de viga de cierre.

Viga situada entre dos pilares estructurales, que soporta el borde de una cubierta, en donde se tiene en cuenta el plano en donde está el despiece para el armado, se debe tener en cuenta que todos los cruces estén bien amarrados, las medidas establecidas, las varillas de dovelas, los puntos de anclaje, el acero separado de los testeros con panelas, el adecuado aseo, se fundea la viga y se vibra el concreto para garantizar que quede sin vacíos de aire.

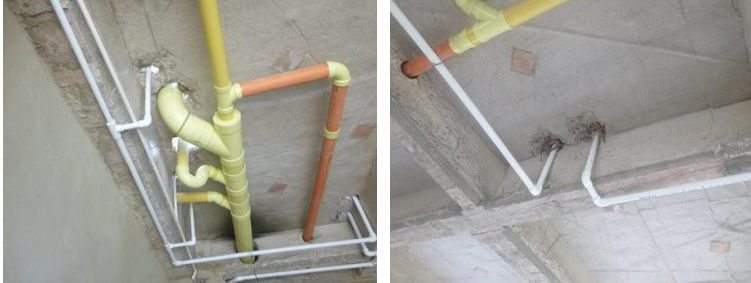
Ilustración 16. Prolongación de redes hidrosanitarias.

Las pruebas hidrostáticas garantizan ~~Confirman~~ la integridad estructural y equipos y sistemas de tuberías que manejan hidrocarburos líquidos y gaseosos, y sustancias peligrosas, en instalaciones terrestres e instalaciones marinas incluyendo sus servicios auxiliares, con la finalidad de garantizar la confiabilidad de la instalación durante su operación normal, se hacen pruebas de hermeticidad, estanqueidad y de presión en donde se toman en cierta hora y a las 4 horas se comprueba que las presiones sigan igual que cuando se tomaron, de igual manera la prueba de estanqueidad no baje más de 3 mm.

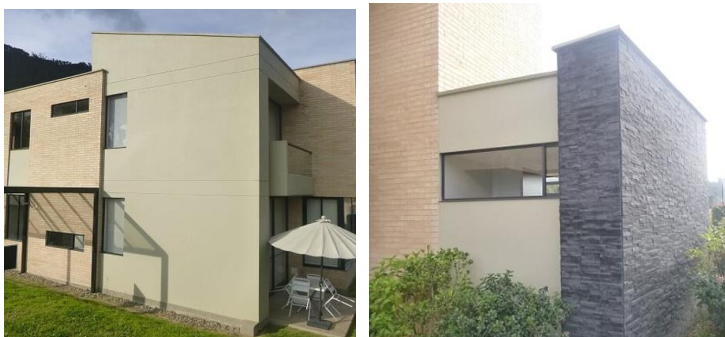
Ilustración 17. Pañete externo.

Es un mortero de cemento porland. Es una pasta compuesta por arena y agua, en ocasiones se le aplica un aditivo, así proporcionan plasticidad a la mezcla logrando producir menos grietas al secado, se tiene en cuenta los plomos, dilataciones, el pañete impermeabilizado, se revisa con boquillaera.

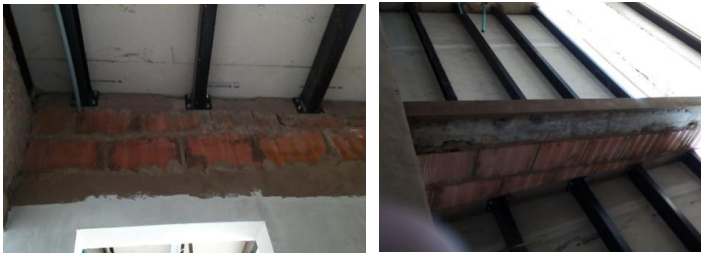
Ilustración 18. Instalación de perfilera de cubierta.

Las Cubiertas son estructuras de cierre superior, que sirven como Cerramientos Exteriores, cuya función fundamental es ofrecer protección al edificio contra los agentes climáticos y otros factores, para resguardo, darle intimidad, aislación acústica y térmica, al igual que todos los otros cerramientos verticales, se tiene en cuenta que las correas que se amarran a las vigas cinta estén bien ancladas con pernos y que esos pernos estén debidamente atornillados, las platinas correctamente soldadas, y en cada lado con una mano de anticorrosivo para evitar que la perfilera se oxide, se revisa la pendiente que debe ser del 27 % y del 10%.

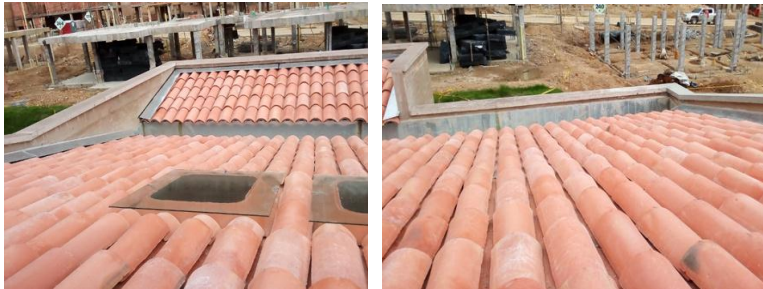
Ilustración 19. Instalación de teja cartabón.

La teja es una pieza con la que se forman cubiertas en los edificios, casas, para recibir y canalizar el agua de lluvia, la nieve, o el granizo. Hay otros modos de formar las cubiertas, pero cuando se hacen con tejas, reciben el nombre de tejados. La forma de las piezas y los materiales de elaboración son muy variables: las formas pueden ser regulares o irregulares, planas o curvas, lisas ~~o con acanaladuras~~ y salientes. El tejado se debe instalar de forma adecuada en pendiente para garantizar que el agua baje hacia las canales, alternó a esto se debe instalar por debajo de la teja el superboard, los flanches se ponen para evitar que el agua se vaya por los muros hacia la casa porque dan desnivel que lleva el agua a la teja y finalmente a las canales.

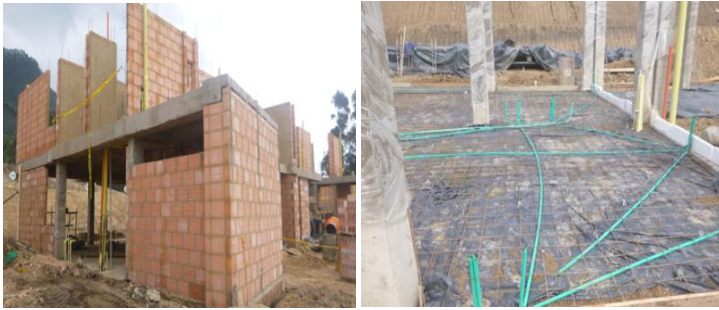
Ilustración 20. Instalación de teja cartabón.

Se realizaron formatos para entrega a interventoría de armado de placa de contrapiso, instalaciones hidrosanitarias, eléctricas y de gas en donde se revisó el traslapo de la malla electrosoldada, los separadores para separarla de la parte inferior, los puntos eléctricos e hidrosanitarios de las casas 234 y 226.

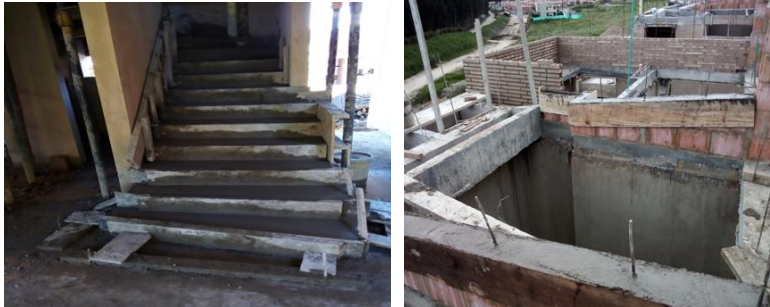
Ilustración 25. Fundida de escalera y vigas cinta.

Se supervisa la fundida de las cintas de culatas para instalación de perfilera de cubierta de la casa 275, adicionalmente se revisan vanos de ~~ventaneria~~ ventaneria del primero y segundo piso.

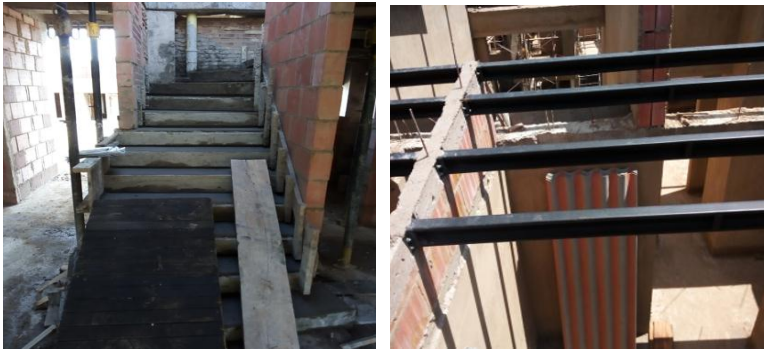
Ilustración 28. Remates en pañete interno y Mampostería fachada.

anclajes adicionales que se hacen con popsico hacia la viga cinta, la soldadura bien aplicada, el anticorrosivo en las platinas y tornillos.

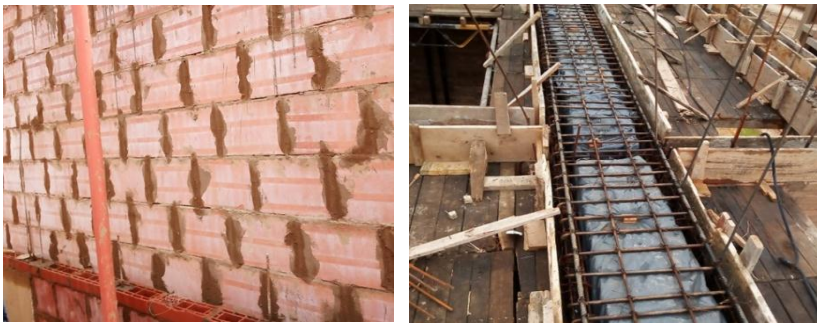
Se revisó la mampostería interna de las casas 259 y 260 en donde se tuvo en cuenta los grafiles, los conectores, los muros a plomo y la fundida de dovelas con grouting en donde se revisa las ratoneras y que las celdas del bloque estén con su respectivo aseo para garantizar la fundida de las mismas en su totalidad.

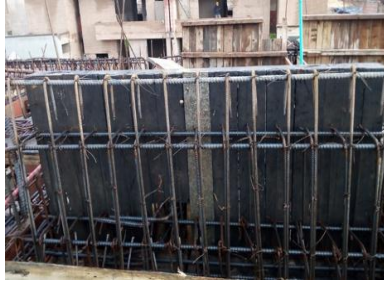
Ilustración 32. Revisión armado viga dintel.

Se continúa la revisión de armado de viga de cierre al contratista en donde se hacen algunas observaciones las cuales afectan la calidad del elemento a fundir, así mismo se toman medidas y se hacen las respectivas correcciones.

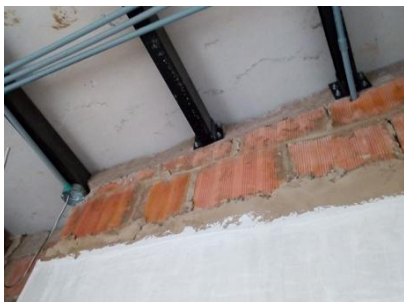
Ilustración 33. Revisión instalación de perfilería de cubierta.

Se revisó la instalación de perfilería de la casa 258 en donde se tuvo en cuenta los pernos adecuados, la pendiente generada por las correas, la aplicación de anticorrosivo y de esta forma, así para programar la revisión con interventoría.

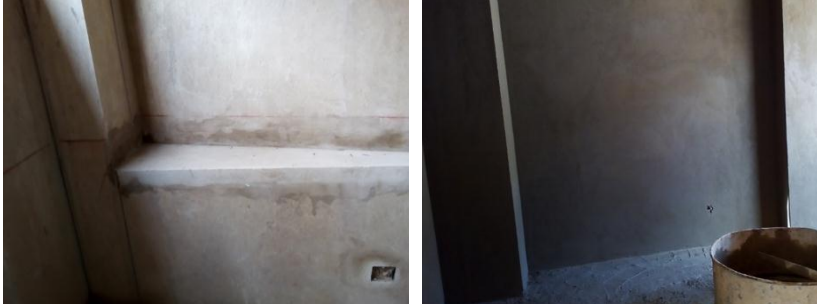
Ilustración 34. Revisión de escuadras y plomos en pañete interno.

Se revisaron los muros de pañete interno del primer piso de la casa 264 en donde se dejan algunas observaciones las cuales son corregidas en el transcurso de la semana, se tuvo en cuenta los vanos de ~~ventaneria~~ ventanería, las escuadras, los plomos, dilataciones, los nichos en baños, embebidos en cuarto de ropas y baños.
