**DISEÑO DE PLAN ESTRATEGICO DE SEGURIDAD VIAL**

**Diseño del Plan Estratégico de seguridad vial para las instituciones educativas**

**Colegio Americano de Bogotá y William Mackinley de la ciudad de Bogotá.**

**Trabajo de grado, para optar al título de: ingeniero civil**

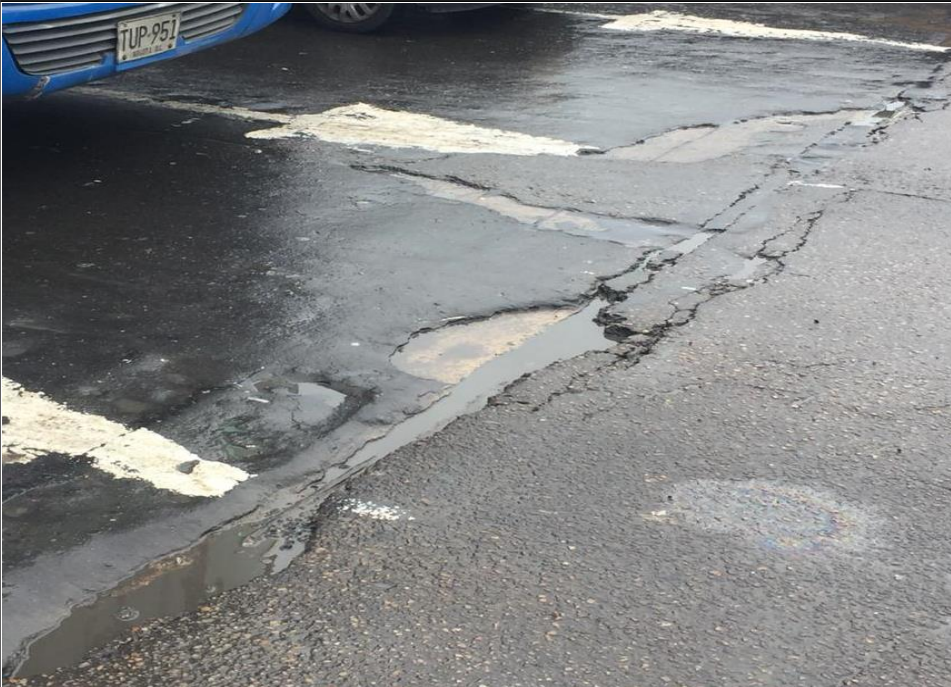
| DAÑO EN PAVIMENTO FLEXIBLE | | | |
|---|---|---|---|
| Causas: Mala ejecucion de las juntas de construccion de la carpeta asfaltica o de las juntas en zonas de ampliacion | | Mantenimiento: Recarpetear con espesor adecuado o en su defecto, reconstruir completamente la carpeta y buena ejecucion al proceso de mejoramiento del pavimento en las | |

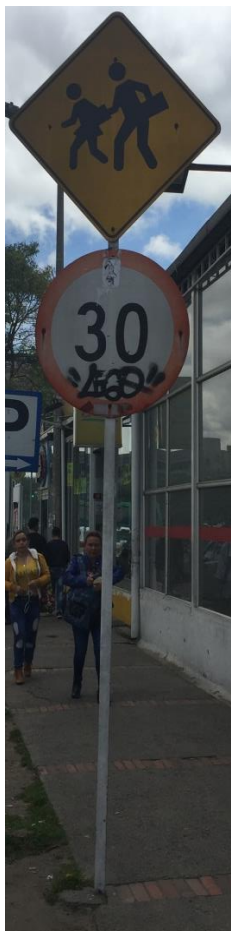
| CLAVE | | CARACTERISTICAS | |
|---|---|---|--|
| SP-45/SR-30 | | | |

| CLAVE | | CARACTERISTICAS | |
|---|---|---|--|
| | UBICACION | ADECUADA | |
| | ESTADO | REGULAR | |
| | VISIBILIDAD | BUENA | |

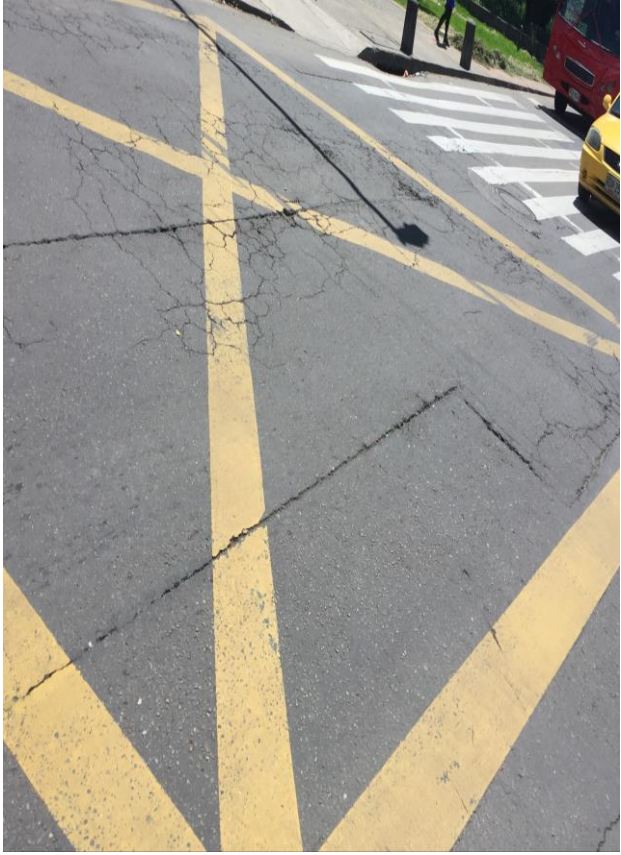
| CLAVE | | CARACTERISTICAS | |
|---|--|---|---|
| Interseccion de X | | | |

| CLAVE | | CARACTERISTICAS | |
|---|--|---|---|
| | | UBICACION | ADECUADA |
| | | ESTADO | REGULAR |
| | | VISIBILIDAD | BUENA |

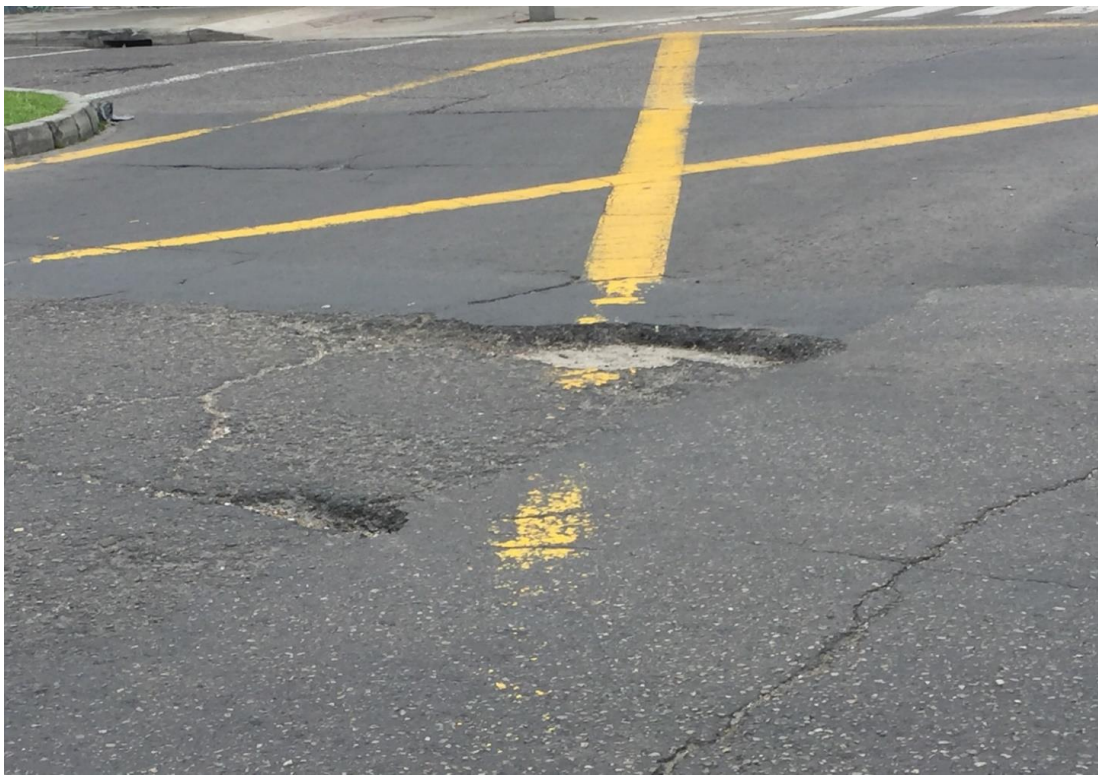
| DAÑO EN PAVIMENTO FLEXIBLE | | | |
|---|---|---|---|
| <b>Causas:</b> Retención de agua en zonas fisuradas que ante la acción del tránsito produce reducción de esfuerzos | | <b>Mantenimiento:</b> Se debe a que alrededor existen fisuras en cadena y debilitan la capa asfáltica y el espesor es insuficiente y se deteriora | |

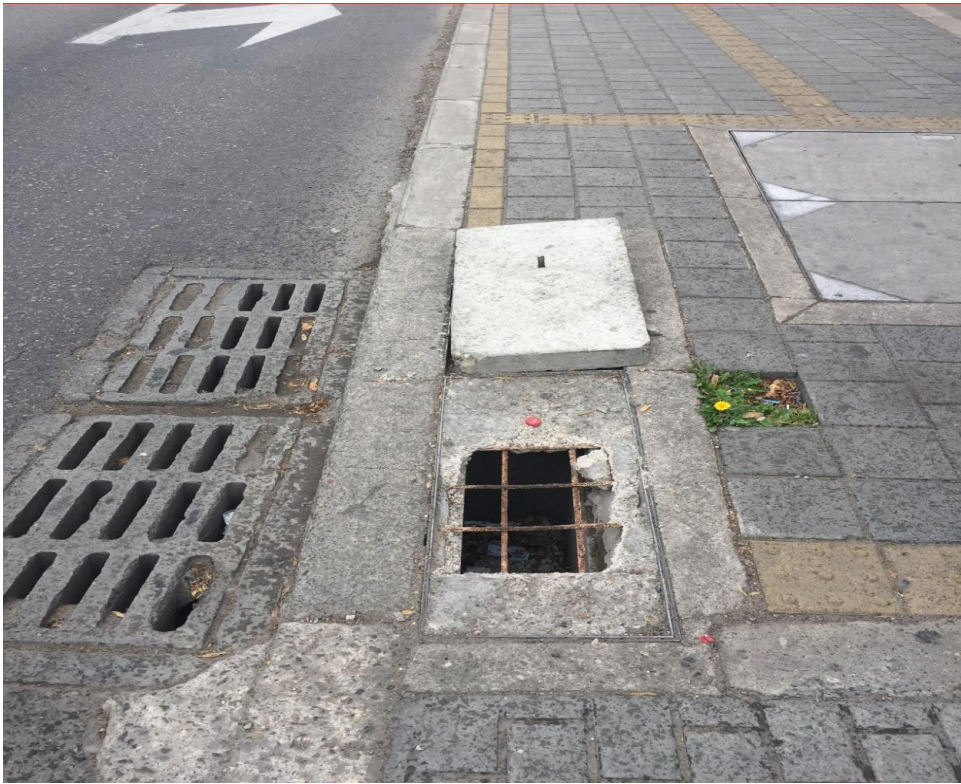
| <b>OBRAS DE ALCANTARILLADO</b> | |
|---|---|
| <b>N.1</b> | |

| <b>OBRAS DE ALCANTARILLADO</b> | |
|---|---|
| <b>Foto 1.</b> | |
| <b>Estado: Malo</b> | <b>Severidad: Alta</b> |

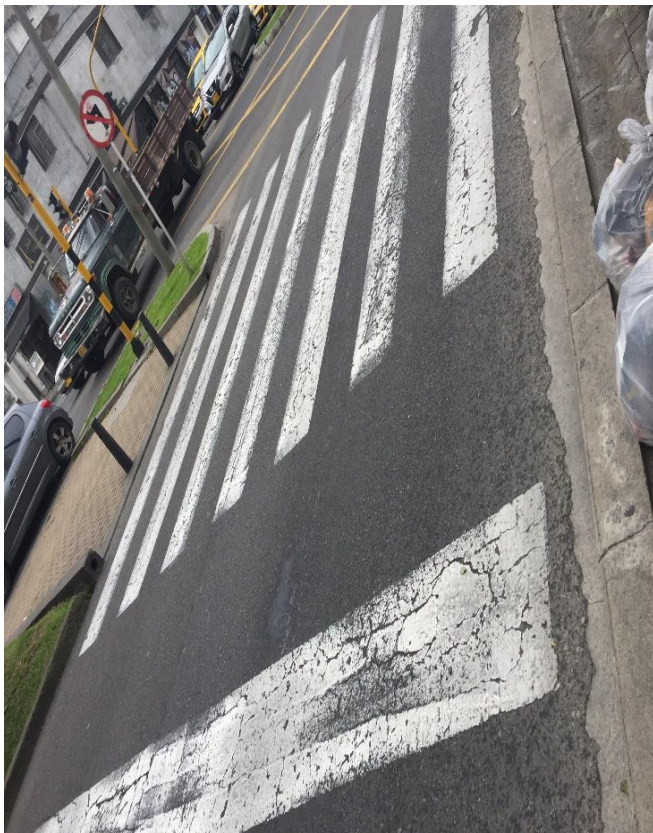
| CLAVE | | CARACTERISTICAS | |
|---|---|---|--|
| Cebra | | | |

| CLAVE | | CARACTERISTICAS | |
|---|---|---|--|
| | UBICACION | ADECUADA | |
| | ESTADO | BUENA | |
| | VISIBILIDAD | BUENA | |

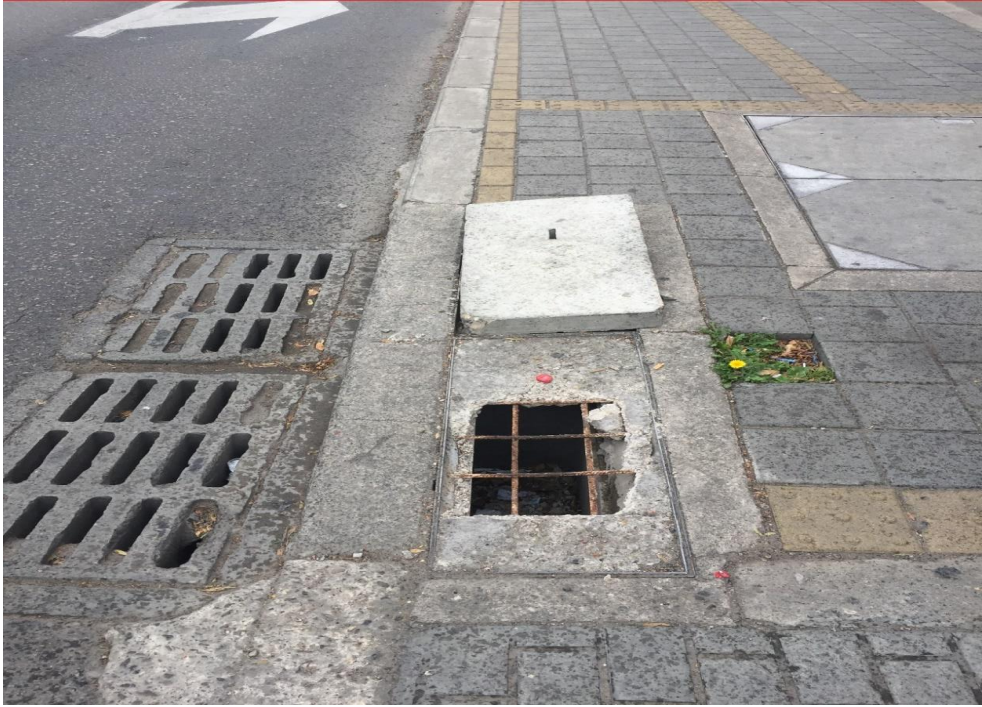
| OBRAS DE ALCANTARILLADO | |
|---|---|
| N.1 | |

| OBRAS DE ALCANTARILLADO | |
|---|---|
| Foto 1. | |
| Estado: Malo | Severidad: Alta |

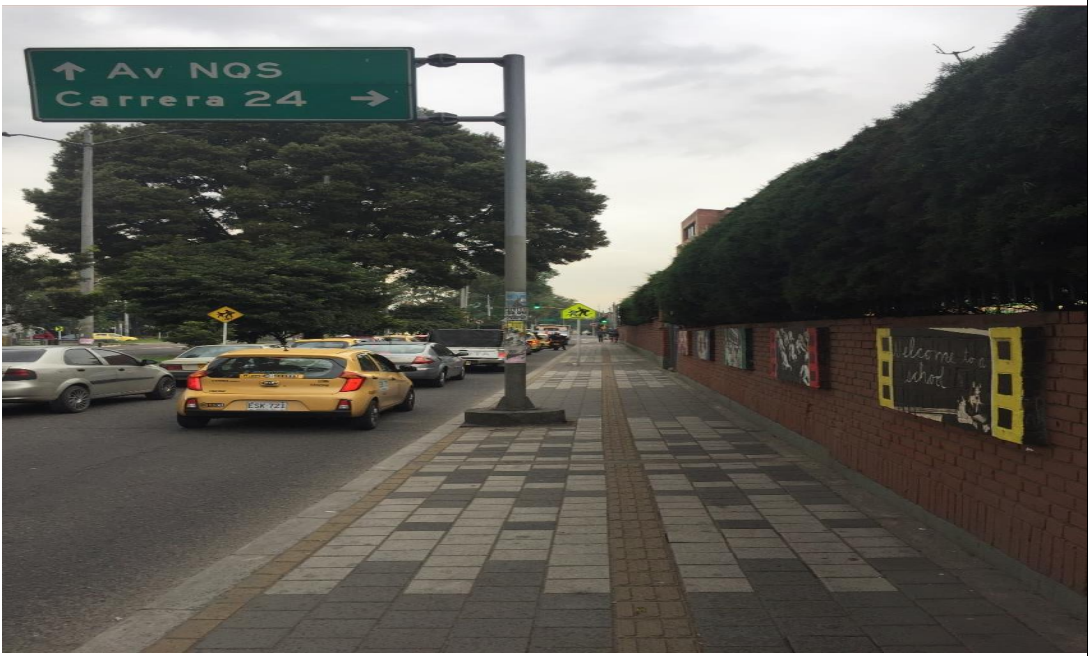
| SEBDERO SEGURO | |
|---|---|
| N.2 | Calle 45 Sentido Occidente |

| SEBDERO SEGURO | |
|---|---|
| Foto 2 | |
| <b>Estado: Bueno</b> | <b>Severidad: Baja</b> |
