## Anexo 4. Fichas De diagnóstico, lesión- intervención patológica

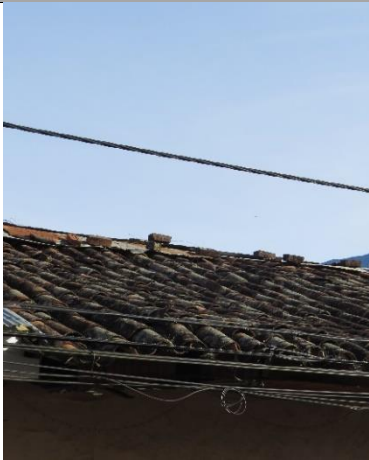
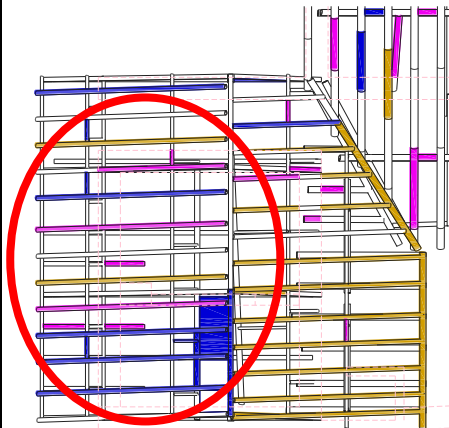
DIAGNOSTICO LESIÓN- INTERVENCIÓN PATOLÓGICA									
ESTRUCTURA	CASA PEREA CADAVID				ÁREA DE ESTUDIO			CUBIERTA	
ESPACIO	CUBIERTA ACCESO PRINCIPAL								
SISTEMA CONSTRUCTIVO	MUROS DE CARGA EN ADOBE Y PÓRTICOS EN CONCRETO				ELEMENTO			TEJA	
CLASIFICACIÓN	INDIRECTA	TIPO		ORIGEN	SUCIEDA D	NOMBRE	SUCIEDADES EN CUBIERTA	GRADO	MODERADO
REGISTRO FOTOGRÁFICO					PLANTA ARQUITECTÓNICA

SINTOMATOLOGÍA									
Suciedades en cubierta	Se evidencia gran parte del área de la cubierta con una suciedad extrema y vegetación invasiva.								
POSIBLES CAUSAS									
Suciedades en cubierta	Las causas que generar la suciedad es acumulación de materia orgánica, heces de aves y baja calidad de la teja de barro generando humedad permanente.								
INTERVENCIÓN									
Suciedades en cubierta	Se debe de retirar manualmente la vegetación, materia orgánica y heces de aves posteriormente lavar con agua a presión.

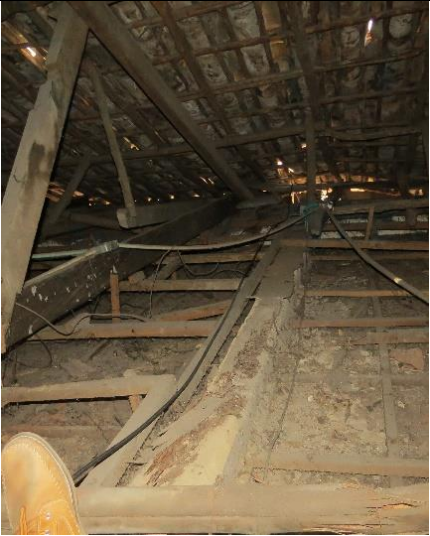
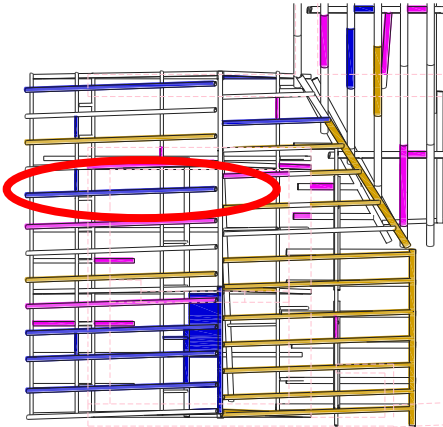
DIAGNOSTICO LESIÓN- INTERVENCIÓN PATOLÓGICA									
ESTRUCTURA	CASA PEREA CADAVID				ÁREA DE ESTUDIO	CUBIERTA			
ESPACIO	CUBIERTA HABITACIÓN AUXILIAR								
SISTEMA CONSTRUCTIVO	MUROS DE CARGA EN ADOBE Y PÓRTICOS EN CONCRETO				ELEMENTO	CIELO RASO			
CLASIFICACIÓN	INDIRECTA	TIPO	PROYE CTO	ORIGEN	INSTALACIONES	NOMBRE	INSTALACIONES ELÉCTRICAS	GRADO	MODERADO
REGISTRO FOTOGRÁFICO					PLANTA ARQUITECTÓNICA

SINTOMATOLOGÍA									
Instalaciones eléctricas	Se evidencian instalaciones eléctricas mal distribuidas en la cubierta, y sin la tubería adecuada según norma técnica colombiana.								
POSIBLES CAUSAS									
Instalaciones eléctricas	Falta de conocimiento en normas técnicas colombianas, en el RETIE e inexperiencia en instalaciones eléctricas.								
INTERVENCIÓN									
Instalaciones eléctricas	Desmonte de las instalaciones existentes y realizar nuevamente las conexiones eléctricas teniendo en cuenta el RETIE y la calidad de los materiales según las NTC.

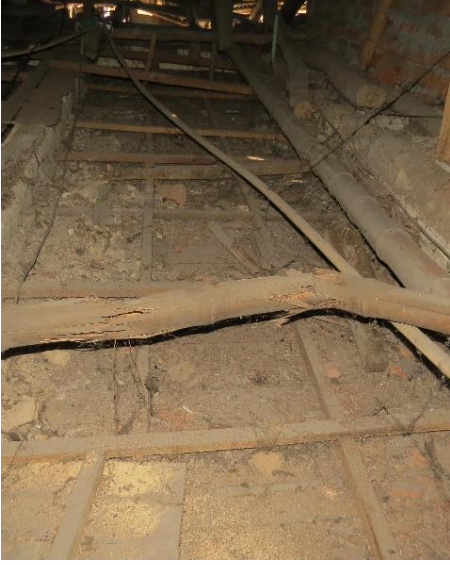
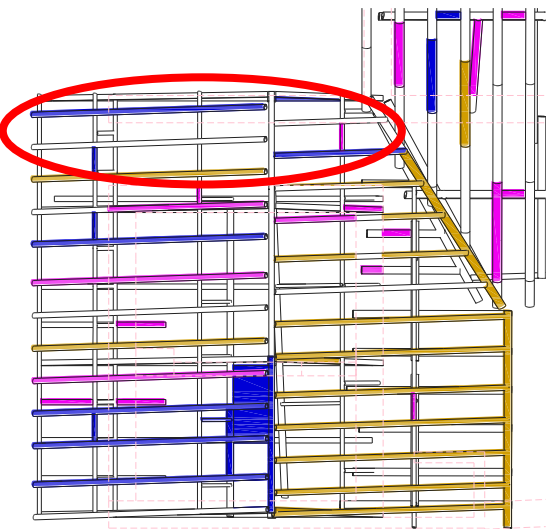
DIAGNOSTICO LESIÓN- INTERVENCIÓN PATOLÓGICA										
ESTRUCTURA	CASA PEREA CADAVID				ÁREA DE ESTUDIO	CUBIERTA				
ESPACIO	CUBIERTA HABITACIÓN AUXILIAR				ELEMENTO	CERCHAS				
SISTEMA CONSTRUCTIVO	MUROS DE CARGA EN ADOBE Y PÓRTICOS EN CONCRETO				CLASIFICACIÓN	DIRECTA	TIPO	BIOLÓGICA	ORIGEN	XILÓFAGOS
					NOMBRE	DISGREGACIÓN EN ELEMENTOS		GRADO	MODERADO	
REGISTRO FOTOGRÁFICO					PLANTA ARQUITECTÓNICA

SINTOMATOLOGÍA										
PRESENCIA DE XILÓFAGOS	Se evidencian elementos disgregados por presencia de xilófagos en la madera.									
POSIBLES CAUSAS										
PRESENCIA DE XILÓFAGOS	Ya que la madera no se inmunizo en su momento permitió la presencia de xilófagos en los elementos.									
INTERVENCIÓN										
PRESENCIA DE XILÓFAGOS	Determinar el grado de afectación en la elemento para evaluar si es posible restaurar el elemento o sustituir el elemento.

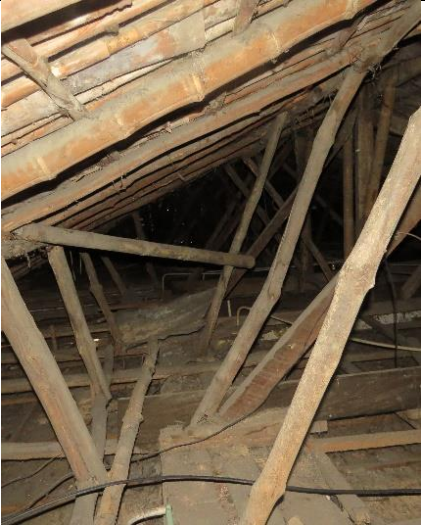
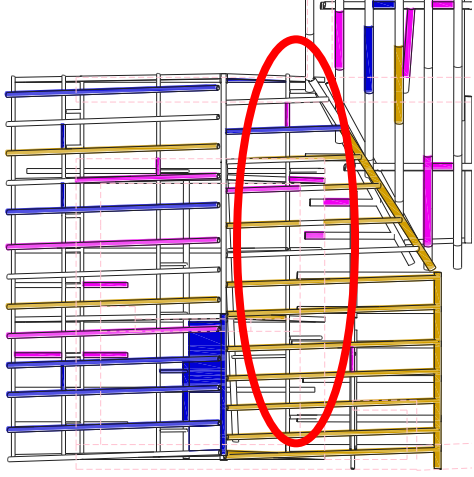
DIAGNOSTICO LESIÓN- INTERVENCIÓN PATOLÓGICA									
ESTRUCTURA	CASA PEREA CADAVID				ÁREA DE ESTUDIO	CUBIERTA			
ESPACIO	CUBIERTA PASILLO								
SISTEMA CONSTRUCTIVO	MUROS DE CARGA EN ADOBE Y PÓRTICOS EN CONCRETO				ELEMENTO	TEJA			
CLASIFICACIÓN	DIRECTA	TIPO	MECÁNICAS	ORIGEN	DEFORMACIONES	DEFORMACIONES EN ELEMENTOS	GRADO	MODERADO	
REGISTRO FOTOGRÁFICO					PLANTA ARQUITECTÓNICA

SINTOMATOLOGÍA									
DEFORMACIONES EN ELEMENTOS	Se evidencian diferentes elementos de las cerchas con deformaciones excesivas.								
POSIBLES CAUSAS									
DEFORMACIONES EN ELEMENTOS	Se evidencia una posible sobre carga en la cubierta provocando deformaciones excesivas en los elementos debido a su esbeltez.								
INTERVENCIÓN									
DEFORMACIONES EN ELEMENTOS	Reemplazar los elementos con deformaciones excesivas e incrementar el apuntalamiento para una mejor distribución de cargas.

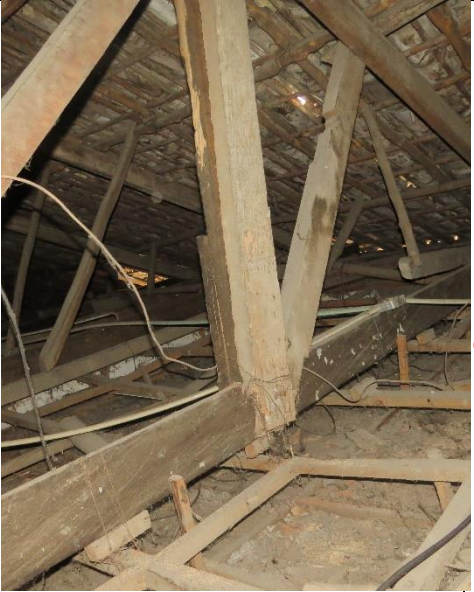
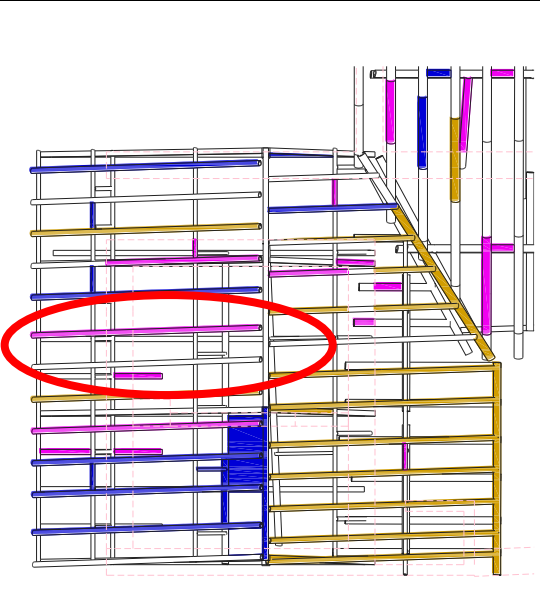
DIAGNOSTICO LESIÓN- INTERVENCIÓN PATOLÓGICA									
ESTRUCTURA	CASA PEREA CADAVID				ÁREA DE ESTUDIO	CUBIERTA			
ESPACIO	CUBIERTA DE PASILLO								
SISTEMA CONSTRUCTIVO	MUROS DE CARGA EN ADOBE Y PÓRTICOS EN CONCRETO				ELEMENTO	CERCHAS			
CLASIFICACIÓN	DIRECTA	TIPO	MECÁNICAS	ORIGEN	DEFORMACIONES	DEFORMACIONES EN ELEMENTOS	GRADO	MODERADO	
REGISTRO FOTOGRÁFICO					PLANTA ARQUITECTÓNICA

SINTOMATOLOGÍA									
DEFORMACIONES EN ELEMENTOS	Se evidencia deformaciones excesivas en los elementos principales de las cerchas.								
POSIBLES CAUSAS									
DEFORMACIONES EN ELEMENTOS	Ya que se genera una inadecuada transferencia de cargas en los nudos de las cerchas dejan de trabajar a tensión y compresión los elementos, trabajando a flexión y provocando las deformaciones excesivas.								
INTERVENCIÓN									
DEFORMACIONES EN ELEMENTOS	Se sugiere apuntalar la estructura y colocar de una forma adecuada los elementos en los nudos de la cercha.

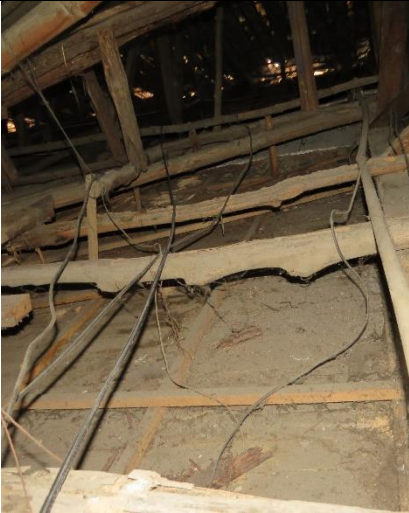
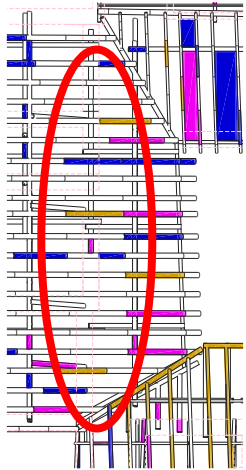
DIAGNOSTICO LESIÓN- INTERVENCIÓN PATOLÓGICA									
ESTRUCTURA	CASA PEREA CADAVID					ÁREA DE ESTUDIO	CUBIERTA		
ESPACIO	CUBIERTA ACCESO PRINCIPAL								
SISTEMA CONSTRUCTIVO	MUROS DE CARGA EN ADOBE Y PÓRTICOS EN CONCRETO					ELEMENTO	CIELO RASO		
CLASIFICACIÓN	INDIRECTA	TIPO	PROYE CTO	ORIGEN	INSTALA CIONES	NOMBRE	INSTALACIONES DE TV Y TELEFÓNICAS	GRADO	LEVE
REGISTRO FOTOGRÁFICO					PLANTA ARQUITECTÓNICA

SINTOMATOLOGÍA									
INSTALACIONES DE TV Y TELEFÓNICAS	Se evidencia la falta de ductos de comunicaciones y tv.								
POSIBLES CAUSAS									
INSTALACIONES DE TV Y TELEFÓNICAS	Ausencia de conceptos técnicos y planeación de obra.								
INTERVENCIÓN									
INSTALACIONES DE TV Y TELEFÓNICAS	Realizar ductos de comunicaciones y tv para organizar el cableado.

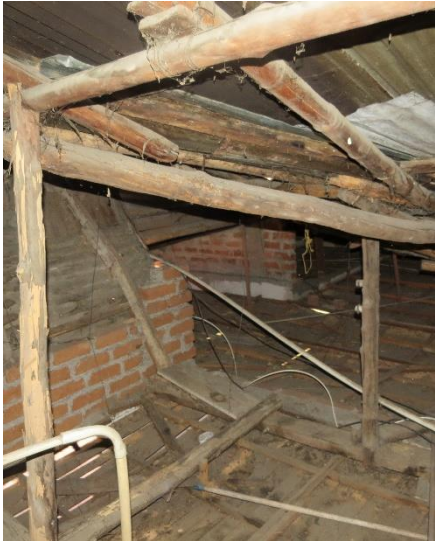
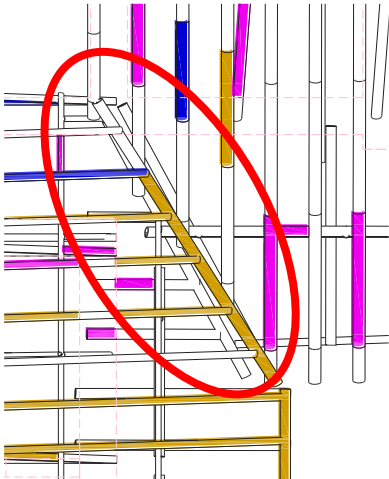
DIAGNOSTICO LESIÓN- INTERVENCIÓN PATOLÓGICA									
ESTRUCTURA	CASA PEREA CADAVID				ÁREA DE ESTUDIO	CUBIERTA			
ESPACIO	CUBIERTA HABITACIÓN AUXILIAR								
SISTEMA CONSTRUCTIVO	MUROS DE CARGA EN ADOBE Y PÓRTICOS EN CONCRETO				ELEMENTO	TEJA			
CLASIFICACIÓN	DIRECTA	TIPO	MECÁNICA	ORIGEN	DEFORMACIONES	DEFORMACIONES EN CORREAS	GRADO	MODERADO	
REGISTRO FOTOGRÁFICO					PLANTA ARQUITECTÓNICA

SINTOMATOLOGÍA									
DEFORMACIONES EN CORREAS	Se presentan deformaciones excesivas en correas.								
POSIBLES CAUSAS									
DEFORMACIONES EN CORREAS	Las deformaciones excesivas se presentan debido a inadecuada distribución de carga en los nudos de las correas.								
INTERVENCIÓN									
DEFORMACIONES EN CORREAS	Se recomienda apuntalar la cubierta, evaluar los elementos afectos y posteriormente distribuir las cargas a los nudos de las correas.

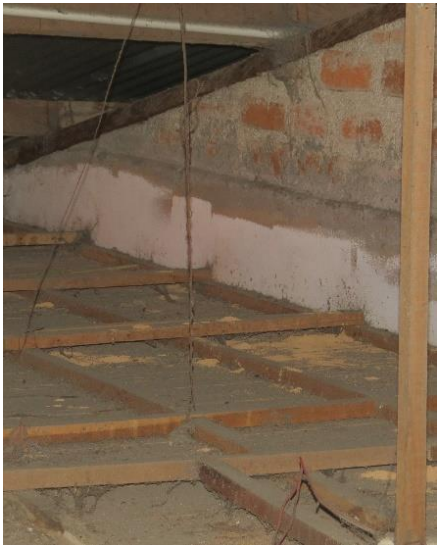
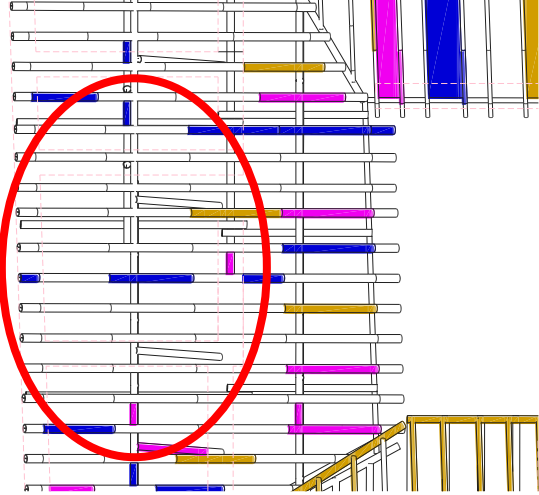
DIAGNOSTICO LESIÓN- INTERVENCIÓN PATOLÓGICA									
ESTRUCTURA	CASA PEREA CADAVID				ÁREA DE ESTUDIO	CUBIERTA			
ESPACIO	CUBIERTA ACCESO PRINCIPAL								
SISTEMA CONSTRUCTIVO	MUROS DE CARGA EN ADOBE Y PÓRTICOS EN CONCRETO				ELEMENTO	CERCHAS			
CLASIFICACIÓN	DIRECTAS	TIPO	BIOLÓGICAS	ORIGEN	XILÓFAGOS	NOMBRE	DISGREGACIÓN EN ELEMENTOS DE CERCHAS	GRADO	SEVERO
REGISTRO FOTOGRÁFICO					PLANTA ARQUITECTÓNICA

SINTOMATOLOGÍA									
DISGREGACIÓN EN ELEMENTOS DE CERCHAS	Disgregación en los elementos de las cerchas por presencia de xilófagos.								
POSIBLES CAUSAS									
DISGREGACIÓN EN ELEMENTOS DE CERCHAS	Debido a la inadecuada inmunización de la madera y la constante humedad se presentan xilófagos en los elementos.								
INTERVENCIÓN									
DISGREGACIÓN EN ELEMENTOS DE CERCHAS	Se debe evaluar los elementos más afectados para realizar la intervención o el cambio del elemento y posteriormente inmunizar la madera.

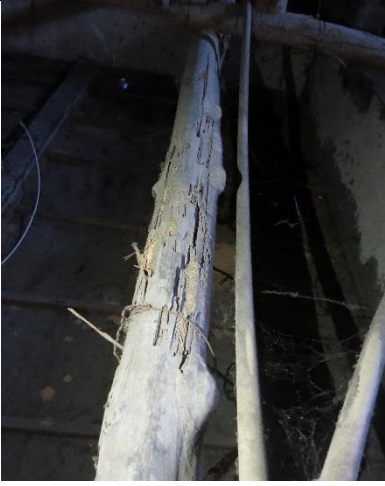
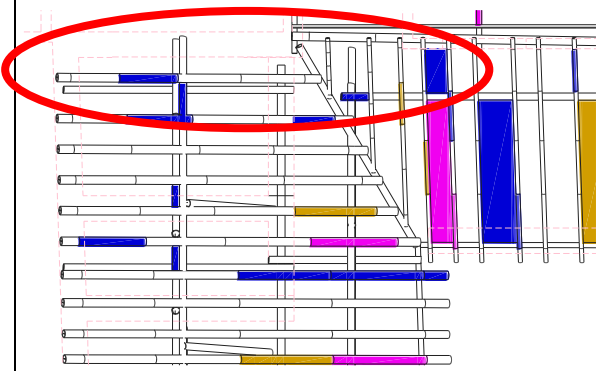
DIAGNOSTICO LESIÓN- INTERVENCIÓN PATOLÓGICA									
ESTRUCTURA	CASA PEREA CADAVID				ÁREA DE ESTUDIO	CUBIERTA			
ESPACIO	CUBIERTA ACCESO PRINCIPAL				ELEMENTO	ENTRAMADO CIELO RASO			
SISTEMA CONSTRUCTIVO	MUROS DE CARGA EN ADOBE Y PÓRTICOS EN CONCRETO				DISGREGACIÓN	ENTRAMADO CIELO RASO			
CLASIFICACIÓN	DIRECTA	TIPO	BIOLÓGICA	ORIGEN	XILÓFAGOS	NOMBRE	DISGREGACIÓN ENTRAMADO CIELO RASO	GRADO	SEVERO
REGISTRO FOTOGRÁFICO					PLANTA ARQUITECTÓNICA

SINTOMATOLOGÍA									
DISGREGACIÓN ENTRAMADO CIELO RASO	Se evidencia disgregación en los elementos del entramado del cielo raso.								
POSIBLES CAUSAS									
DISGREGACIÓN ENTRAMADO CIELO RASO	Debido a la no inmunización de la madera y la presencia de humedad se disgrega la madera debido a la presencia de xilófagos.								
INTERVENCIÓN									
DISGREGACIÓN ENTRAMADO CIELO RASO	Se deben de cambiar los elementos más deteriorados por la presencia de xilófagos, las piezas de remplazo se deben inmunizar.

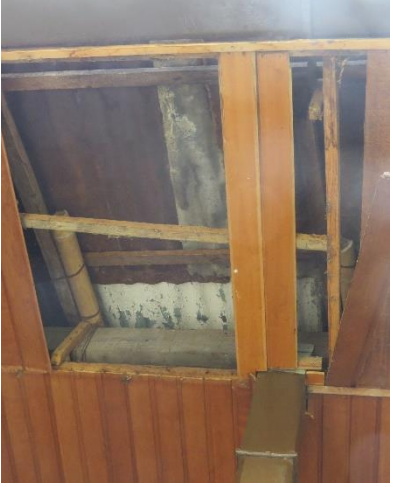
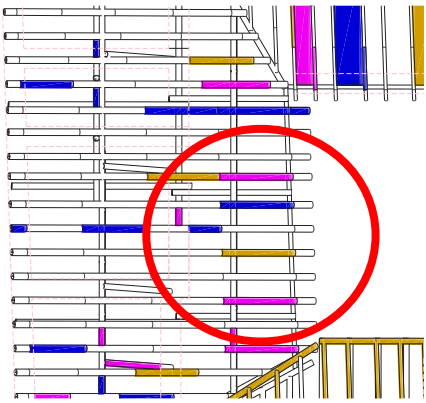
DIAGNOSTICO LESIÓN- INTERVENCIÓN PATOLÓGICA									
ESTRUCTURA	CASA PEREA CADAVID				ÁREA DE ESTUDIO	CUBIERTA			
ESPACIO	CUBIERTA ACCESO PRINCIPAL								
SISTEMA CONSTRUCTIVO	MUROS DE CARGA EN ADOBE Y PÓRTICOS EN CONCRETO				ELEMENTO	CIELO RASO			
CLASIFICACIÓN	DIRECTA	TIPO	MECÁNICA	ORIGEN	DEFICIENCIA EJECUCIÓN	NOMBRE	DESPRENDIMIENTOS DE CIELO RASO.	GRADO	SEVERO
REGISTRO FOTOGRÁFICO					PLANTA ARQUITECTÓNICA

SINTOMATOLOGÍA									
DESPRENDIMIENTOS DE CIELO RASO.	Se presenta un desprendimiento del cielo raso en el acceso principal de la vivienda.								
POSIBLES CAUSAS									
DESPRENDIMIENTOS DE CIELO RASO.	Se generan desprendimientos por sobrecargas de la filtración de aguas lluvias.								
INTERVENCIÓN									
DESPRENDIMIENTOS DE CIELO RASO.	Se debe de reponer los elementos afectados y reparar las filtraciones de cubierta en teja de zinc.

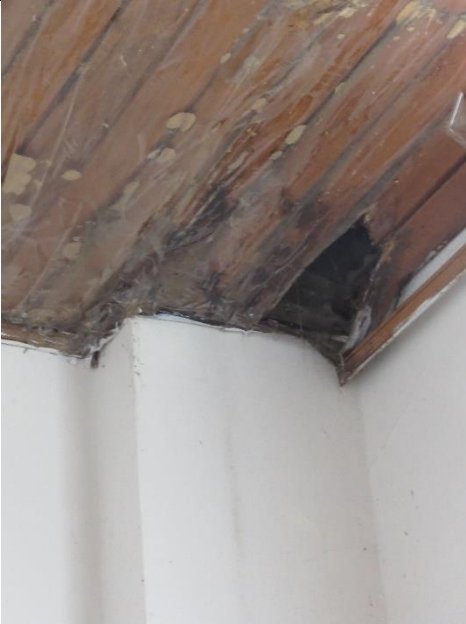
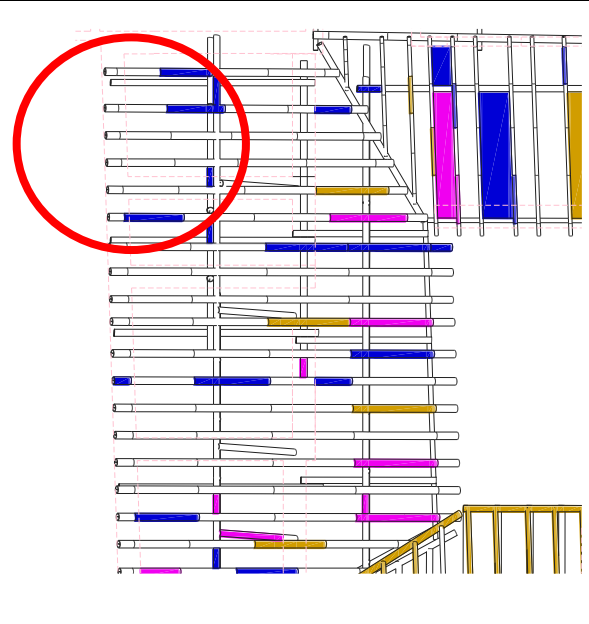
DIAGNOSTICO LESIÓN- INTERVENCIÓN PATOLÓGICA									
ESTRUCTURA	CASA PEREA CADAVID					ÁREA DE ESTUDIO	CUBIERTA		
ESPACIO	CUBIERTA ACCESO PRINCIPAL								
SISTEMA CONSTRUCTIVO	MUROS DE CARGA EN ADOBE Y PÓRTICOS EN CONCRETO					ELEMENTO	TEJA		
CLASIFICACIÓN	DIRECTA	TIPO	BIOLÓGICO	ORIGEN	PUDRICIÓN Parda	NOMBRE	DESPRENDIMIENTO POR PUDRICIÓN	GRADO	SEVERO
REGISTRO FOTOGRÁFICO					PLANTA ARQUITECTÓNICA

SINTOMATOLOGÍA									
DESPRENDIMIENTO POR PUDRICIÓN	SE PRESENTA PUDRICIÓN PARDA EN EL CIELO RASO								
POSIBLES CAUSAS									
DESPRENDIMIENTO POR PUDRICIÓN	Se evidencia pudrición parda en la madera debido a la humedad por condensación que presenta el inmueble.								
INTERVENCIÓN									
DESPRENDIMIENTO POR PUDRICIÓN	Se deben de ventilar los espacios para evitar la humedad por condensación y cambiar las piezas afectadas del cielo raso.

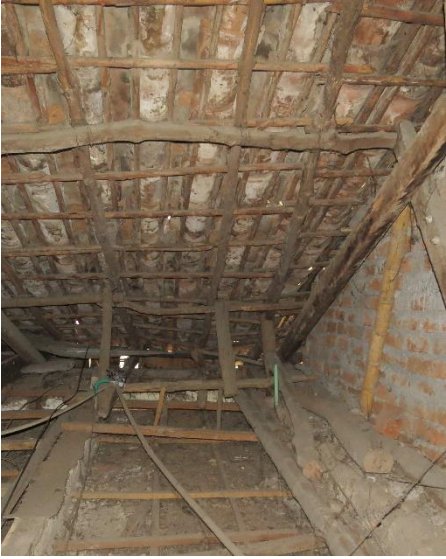
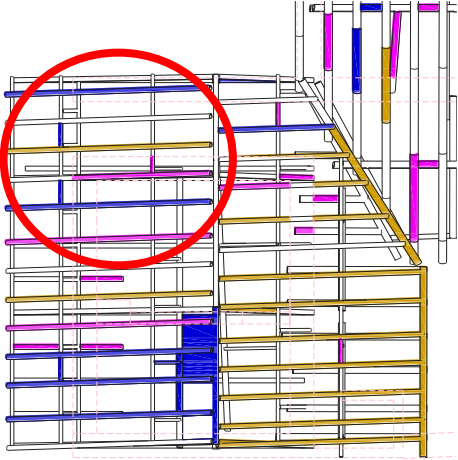
DIAGNOSTICO LESIÓN- INTERVENCIÓN PATOLÓGICA									
ESTRUCTURA	CASA PEREA CADAVID				ÁREA DE ESTUDIO	CUBIERTA			
ESPACIO	CUBIERTA ACCESO PRINCIPAL								
SISTEMA CONSTRUCTIVO	MUROS DE CARGA EN ADOBE Y PÓRTICOS EN CONCRETO				ELEMENTO	SOBRE CUBIERTA			
CLASIFICACIÓN	DIRECTA	TIPO	MECÁNICA	ORIGEN	DEFORMACIÓN	NOMBRE	SOBRECARGAS EN CUBIERTA	GRADO	MODERADO
REGISTRO FOTOGRÁFICO					PLANTA ARQUITECTÓNICA

SINTOMATOLOGÍA									
SOBRECARGAS EN CUBIERTA	Se presenta sobre carga en la cubierta en teja de barro, generando deformaciones en los elementos de madera.								
POSIBLES CAUSAS									
SOBRECARGAS EN CUBIERTA	Debido a la acumulación de heces de aves y suciedad en tejado se generan sobrecargas no contempladas en la cubierta.								
INTERVENCIÓN									
SOBRECARGAS EN CUBIERTA	Se sugiere realizar una mejor distribución de cargas y realizar aseo y retiro de material de la teja de barro.

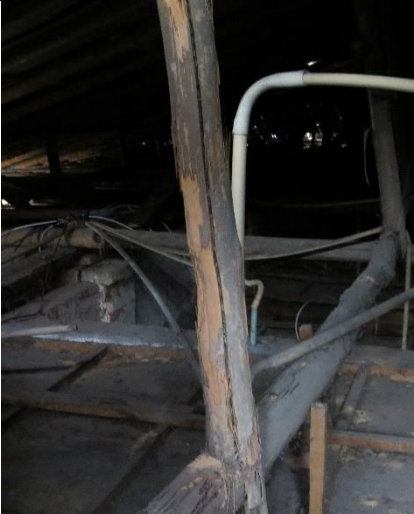
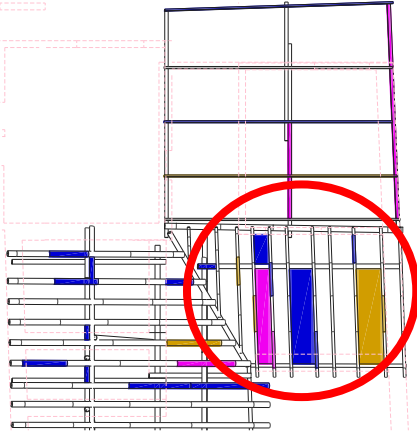
DIAGNOSTICO LESIÓN- INTERVENCIÓN PATOLÓGICA									
ESTRUCTURA	CASA PEREA CADAVID				ÁREA DE ESTUDIO	CUBIERTA			
ESPACIO	CUBIERTA ACCESO PRINCIPAL								
SISTEMA CONSTRUCTIVO	MUROS DE CARGA EN ADOBE Y PÓRTICOS EN CONCRETO				ELEMENTO	CERCHAS			
CLASIFICACIÓN	DIRECTA	TIPO	MECÁNICA	ORIGEN	FISURACIONES	RAJADURA EN ELEMENTOS DE MADERA	GRADO	MODERADO	
REGISTRO FOTOGRÁFICO					PLANTA ARQUITECTÓNICA

SINTOMATOLOGÍA									
RAJADURA EN ELEMENTOS DE MADERA	Se presenta rajadura en los elementos principales de las cerchas.								
POSIBLES CAUSAS									
RAJADURA EN ELEMENTOS DE MADERA	Debido a los constantes cambios de humedad se presenta rajadura en los elementos de madera.								
INTERVENCIÓN									
RAJADURA EN ELEMENTOS DE MADERA	Se deben evaluar los elementos afectados y revisar la profundidad de la fisura para estudiar la reposición y restauración del elemento en madera.

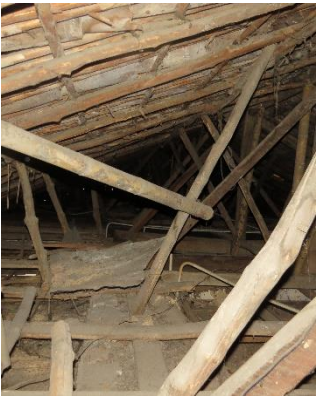
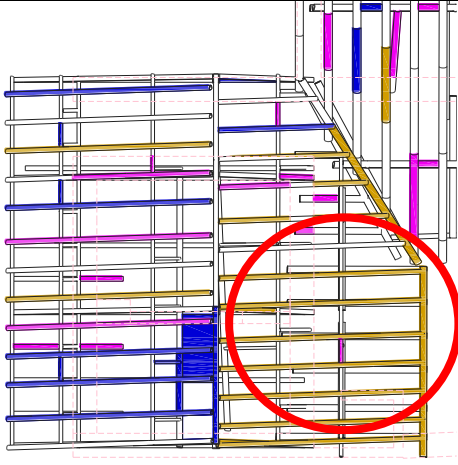
DIAGNOSTICO LESIÓN- INTERVENCIÓN PATOLÓGICA									
ESTRUCTURA	CASA PEREA CADAVID				ÁREA DE ESTUDIO	CUBIERTA			
ESPACIO	CUBIERTA ACCESO PRINCIPAL								
SISTEMA CONSTRUCTIVO	MUROS DE CARGA EN ADOBE Y PÓRTICOS EN CONCRETO				ELEMENTO	PIE DE AMIGOS			
CLASIFICACIÓN	DIRECTA	TIPO	MECÁNICA	ORIGEN	DEFORMACIONES	DEFORMACIONES	PIE DE AMIGOS	GRADO	LEVE
REGISTRO FOTOGRÁFICO					PLANTA ARQUITECTÓNICA

SINTOMATOLOGÍA									
DEFORMACIONES PIE DE AMIGOS	Se evidencian deformaciones leves pie de amigos elementos en madera.								
POSIBLES CAUSAS									
DEFORMACIONES PIE DE AMIGOS	Deficiente transferencia de cargas entre elementos trabajando los elementos a flexión, generando deflexiones leves.								
INTERVENCIÓN									
DEFORMACIONES PIE DE AMIGOS	Se recomienda apuntalar la estructura, y reubicar los elementos en los nudos de las cerchas.

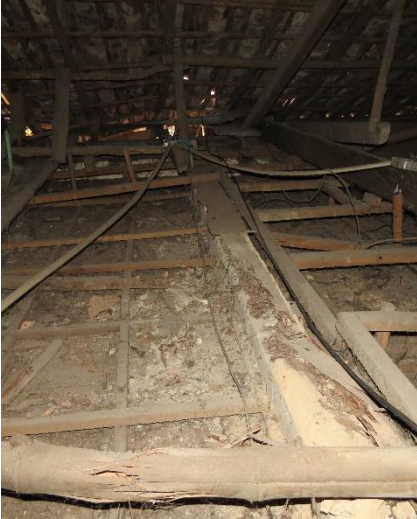
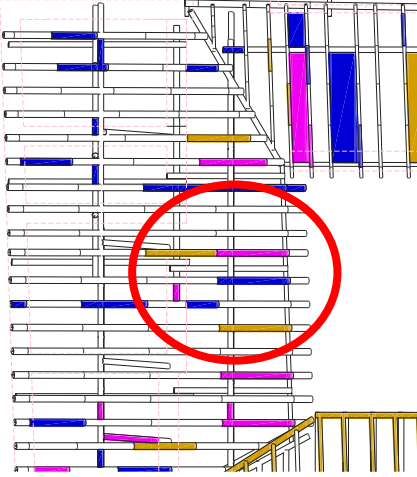
DIAGNOSTICO LESIÓN- INTERVENCIÓN PATOLÓGICA									
ESTRUCTURA	CASA PEREA CADAVID				ÁREA DE ESTUDIO	CUBIERTA			
ESPACIO	CUBIERTA HABITACIÓN PRINCIPAL				ELEMENTO	CIELO RASO			
SISTEMA CONSTRUCTIVO	MUROS DE CARGA EN ADOBE Y PÓRTICOS EN CONCRETO				PRESENCIA DE XILÓFAGOS	DISGREGACIÓN DE CORREAS EN MADERA.		GRADO	LEVE
CLASIFICACIÓN	DIRECTA	TIPO	BIOLÓGICA	ORIGEN	NOMBRE			GRADO	LEVE
REGISTRO FOTOGRÁFICO					PLANTA ARQUITECTÓNICA

SINTOMATOLOGÍA									
DISGREGACIÓN DE CORREAS EN MADERA.	Se evidencia elementos de las correas disgregadas.								
POSIBLES CAUSAS									
DISGREGACIÓN DE CORREAS EN MADERA.	Por presencia de xilófagos en la madera se presenta la disgregación.								
INTERVENCIÓN									
DISGREGACIÓN DE CORREAS EN MADERA.	Se recomienda inmunizar la madera y evaluar los elementos para sustituirlos.

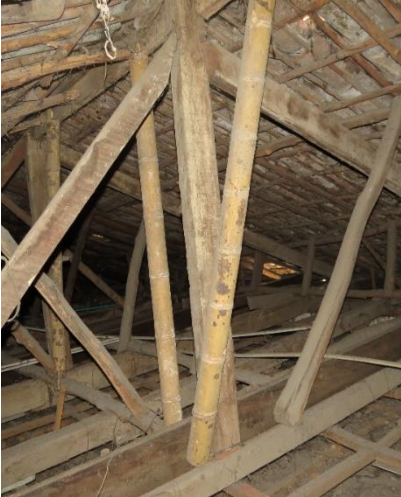
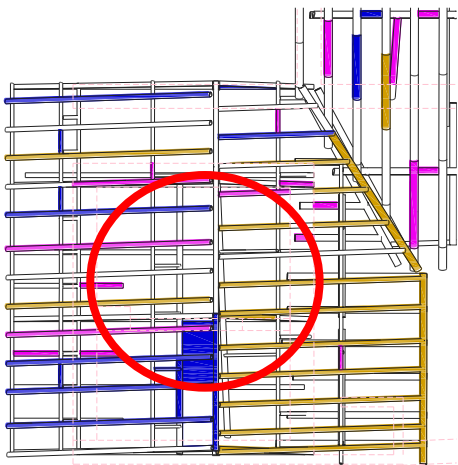
DIAGNOSTICO LESIÓN- INTERVENCIÓN PATOLÓGICA									
ESTRUCTURA	CASA PEREA CADAVID					ÁREA DE ESTUDIO	CUBIERTA		
ESPACIO	CUBIERTA HABITACIÓN AUXILIAR								
SISTEMA CONSTRUCTIVO	MUROS DE CARGA EN ADOBE Y PÓRTICOS EN CONCRETO					ELEMENTO	CIELO RASO		
CLASIFICACIÓN	INDIRECTA	TIPO	EJECUCIÓN	ORIGEN	SOBRECARGA	SOBRECARGA GENERADO POR APUNTALAMIENTO EXCESIVO	GRADO	MODERADO	
REGISTRO FOTOGRÁFICO					PLANTA ARQUITECTÓNICA

SINTOMATOLOGÍA									
SOBRECARGA GENERADO POR APUNTALAMIENTO EXCESIVO	Debido al constante desprendimiento de la cubierta en teja de barro los propietarios apuntalan constantemente la cubierta.								
POSIBLES CAUSAS									
SOBRECARGA GENERADO POR APUNTALAMIENTO EXCESIVO	Se genera una sobrecarga en el cielo raso producida por los apuntalamientos adicionales en la cubierta.								
INTERVENCIÓN									
SOBRECARGA GENERADO POR APUNTALAMIENTO EXCESIVO	Se deben de retirar los apuntalamientos y realizar el cambio de los elementos que generan el desprendimiento de la cubierta en teja de barro.

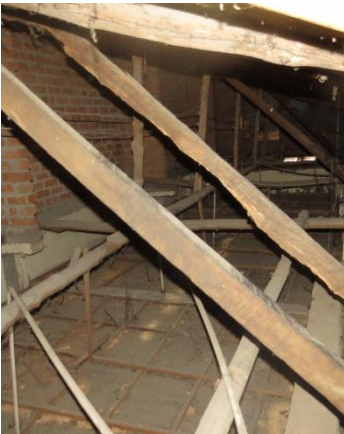
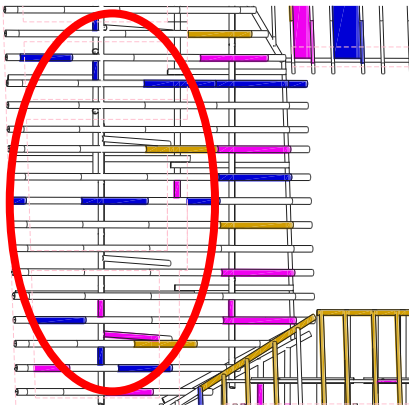
DIAGNOSTICO LESIÓN- INTERVENCIÓN PATOLÓGICA									
ESTRUCTURA	CASA PEREA CADAVID				ÁREA DE ESTUDIO	CUBIERTA			
ESPACIO	CUBIERTA ACCESO PRINCIPAL								
SISTEMA CONSTRUCTIVO	MUROS DE CARGA EN ADOBE Y PÓRTICOS EN CONCRETO				ELEMENTO	PIE DE AMIGO			
CLASIFICACIÓN	INDIRECTA	TIPO	PROYE CTO	ORIGEN	SECCIÓN TRANSVERSAL	NOMBRE	INADECUADA SECCIÓN TRANSVERSAL EN ELEMENTOS.	GRADO	LEVE
REGISTRO FOTOGRÁFICO					PLANTA ARQUITECTÓNICA

SINTOMATOLOGÍA									
INADECUADA SECCIÓN TRANSVERSAL EN ELEMENTOS.	Se evidencia en los pies de amigos elementos en madera donde su sección transversal no es constante.								
POSIBLES CAUSAS									
INADECUADA SECCIÓN TRANSVERSAL EN ELEMENTOS.	Debido que la sección trasversal de algunos elementos no es constante y además de ser elementos tan esbeltos puedan generar fallo en los elementos de madera.								
INTERVENCIÓN									
INADECUADA SECCIÓN TRANSVERSAL EN ELEMENTOS.	Se debe realizar la sustitución de los elementos que puedan generar colapso por su esbeltez y falta de sección trasversal por elementos de sección transversal constantes.

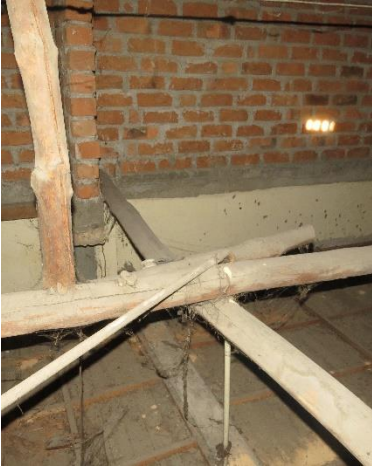
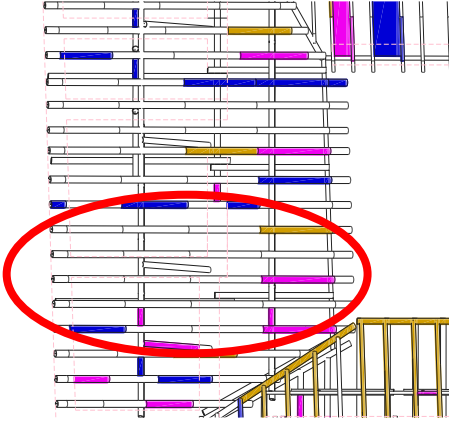
DIAGNOSTICO LESIÓN- INTERVENCIÓN PATOLÓGICA									
ESTRUCTURA	CASA PEREA CADAVID				ÁREA DE ESTUDIO	CUBIERTA			
ESPACIO	CUBIERTA ACCESO PRINCIPAL								
SISTEMA CONSTRUCTIVO	MUROS DE CARGA EN ADOBE Y PÓRTICOS EN CONCRETO				ELEMENTO	CERCHAS			
CLASIFICACIÓN	DIRECTA	TIPO	MECÁNICA	ORIGEN	DEFORMACIONES	DEFORMACIONES EN ELEMENTOS PRINCIPALES DE CERCHAS		GRADO	SEVERO
REGISTRO FOTOGRÁFICO					PLANTA ARQUITECTÓNICA

SINTOMATOLOGÍA									
DEFORMACIONES EN ELEMENTOS PRINCIPALES DE CERCHAS	Se presentan deformaciones excesivas elementos principales de cubierta.								
POSIBLES CAUSAS									
DEFORMACIONES EN ELEMENTOS PRINCIPALES DE CERCHAS	Debido a las inadecuadas transferencias de carga en los elementos principales de las cerchas se presentan deformaciones excesivas.								
INTERVENCIÓN									
DEFORMACIONES EN ELEMENTOS PRINCIPALES DE CERCHAS	Se deben de generar nodos en los elementos principales de las cerchas para garantizar las adecuadas transferencias de carga.

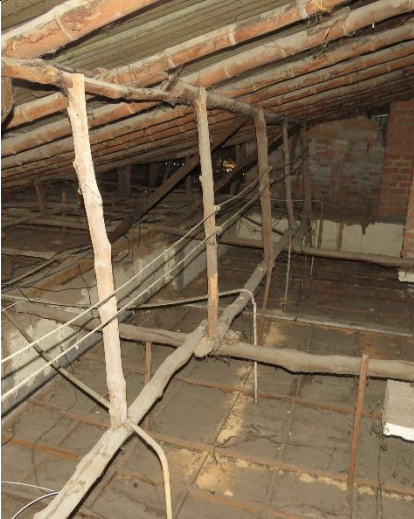
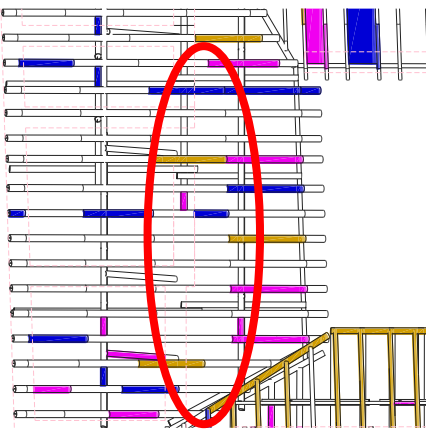
DIAGNOSTICO LESIÓN- INTERVENCIÓN PATOLÓGICA									
ESTRUCTURA	CASA PEREA CADAVID				ÁREA DE ESTUDIO	CUBIERTA			
ESPACIO	CUBIERTA ACCESO PRINCIPAL								
SISTEMA CONSTRUCTIVO	MUROS DE CARGA EN ADOBE Y PÓRTICOS EN CONCRETO				ELEMENTO	PÓRTICO EN MADERA			
CLASIFICACIÓN	INDIRECTO	TIPO	PROYECTO	ORIGEN	DESPRENDIMIENTOS	NOMBRE	PÓRTICO EN MADERA	EN	GRADO
REGISTRO FOTOGRÁFICO					PLANTA ARQUITECTÓNICA

SINTOMATOLOGÍA									
PÓRTICO EN MADERA	EN	Se instala pórtico auxiliar debido a los constantes desprendimientos de las cerchas principales.							
POSIBLES CAUSAS									
PÓRTICO EN MADERA	EN	Debido a las sobre cargas generadas en la cubierta se generaban desprendimientos de las tejas de barro							
INTERVENCIÓN									
PÓRTICO EN MADERA	EN	Instalar el pórtico auxiliar en los nudos para la adecuada transferencia de cargas y arriostrar transversalmente el pórtico.

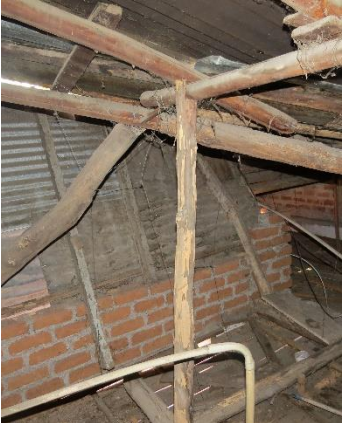
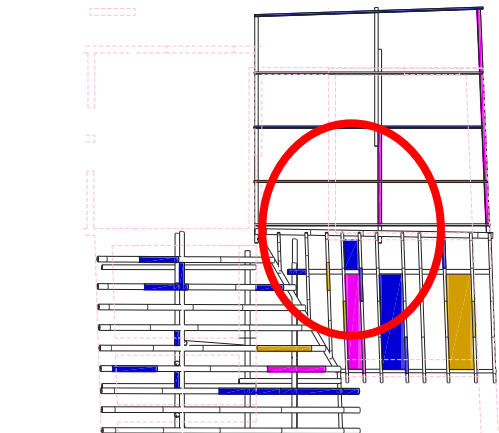
DIAGNOSTICO LESIÓN- INTERVENCIÓN PATOLÓGICA									
ESTRUCTURA	CASA PEREA CADAVID				ÁREA DE ESTUDIO	CUBIERTA			
ESPACIO	CUBIERTA ACCESO PRINCIPAL								
SISTEMA CONSTRUCTIVO	MUROS DE CARGA EN ADOBE Y PÓRTICOS EN CONCRETO				ELEMENTO	CERCHAS			
CLASIFICACIÓN	DIRECTA	TIPO	MECÁNICA	ORIGEN	DEFORMACIONES	DEFICIENTE TRANSFERENCIAS DE CARGA	GRADO	MODERADO	
REGISTRO FOTOGRÁFICO					PLANTA ARQUITECTÓNICA

SINTOMATOLOGÍA									
DEFICIENTE TRANSFERENCIAS DE CARGA	Se generan deformaciones permanentes en los elementos por la falta de nudos y buenas conexiones en los elementos de madera.								
POSIBLES CAUSAS									
DEFICIENTE TRANSFERENCIAS DE CARGA	por la deficiente trasferencias de carga que se presentan en el sistema se producen deformaciones permanentes en los elementos								
INTERVENCIÓN									
DEFICIENTE TRANSFERENCIAS DE CARGA	Generar nudos con los elementos verticales y horizontales para las adecuadas transferencias de carga y así garantizar que los elementos no trabajen a flexión.

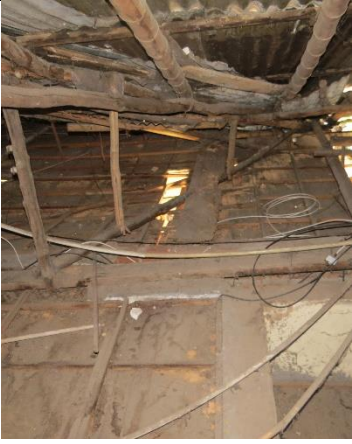
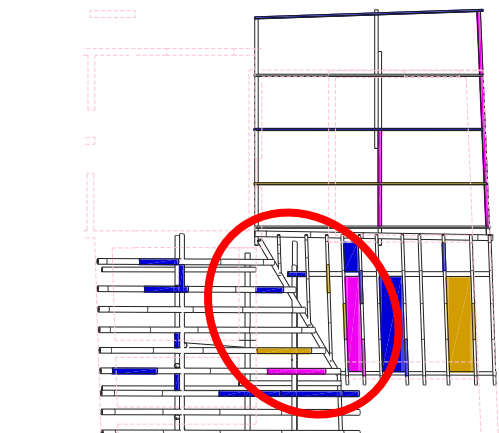
DIAGNOSTICO LESIÓN- INTERVENCIÓN PATOLÓGICA									
ESTRUCTURA	CASA PEREA CADAVID				ÁREA DE ESTUDIO	CUBIERTA			
ESPACIO	CUBIERTA ACCESO PRINCIPAL								
SISTEMA CONSTRUCTIVO	MUROS DE CARGA EN ADOBE Y PÓRTICOS EN CONCRETO				ELEMENTO	CORREAS			
CLASIFICACIÓN	DIRECTA	TIPO	MECÁNICA	ORIGEN	DEFORMACIONES	DEFORMACIONES EN PÓRTICOS AUXILIARES	GRADO	SEVERO	
REGISTRO FOTOGRÁFICO					PLANTA ARQUITECTÓNICA

SINTOMATOLOGÍA									
DEFORMACIONES EN PÓRTICOS AUXILIARES	Se presentan deformaciones permanentes generadas por las correas a las cerchas.								
POSIBLES CAUSAS									
DEFORMACIONES EN PÓRTICOS AUXILIARES	Ya que las correas no se están apoyando en los nudos de las cerchas están generando que los elementos trabajen a flexión generando deformaciones excesivas y permanentes.								
INTERVENCIÓN									
DEFORMACIONES EN PÓRTICOS AUXILIARES	Se deben de generar nudos en los elementos de las cerchas para así garantizar que los elementos trabajen a tensión o compresión.

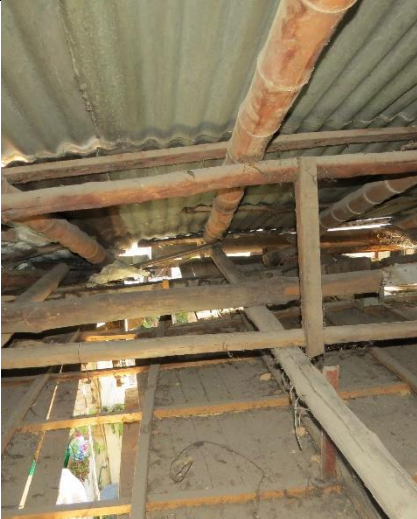
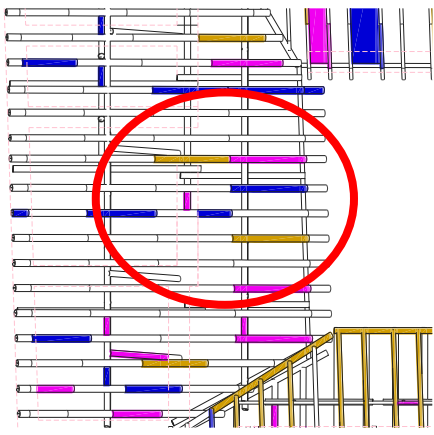
DIAGNOSTICO LESIÓN- INTERVENCIÓN PATOLÓGICA									
ESTRUCTURA	CASA PEREA CADAVID				ÁREA DE ESTUDIO	CUBIERTA			
ESPACIO	CUBIERTA ACCESO PRINCIPAI								
SISTEMA CONSTRUCTIVO	MUROS DE CARGA EN ADOBE Y PÓRTICOS EN CONCRETO				ELEMENTO	CIELO RASO			
CLASIFICACIÓN	DIRECTA	TIPO	MECÁNICA	ORIGEN	DESPRENDIMIENTOS	DESPRENDIMIENTOS EN CIELO RASO	GRADO	LEVE	
REGISTRO FOTOGRÁFICO					PLANTA ARQUITECTÓNICA

SINTOMATOLOGÍA									
DESPRENDIMIENTOS EN CIELO RASO	Se generan desprendimientos en los elementos del cielo raso.								
POSIBLES CAUSAS									
DESPRENDIMIENTOS EN CIELO RASO	Debido a una mala ejecución en la elaboración del cielo raso se generan desprendimientos.								
INTERVENCIÓN									
DESPRENDIMIENTOS EN CIELO RASO	Se deben de retirar los elementos con mala ejecución e instalar nuevamente.

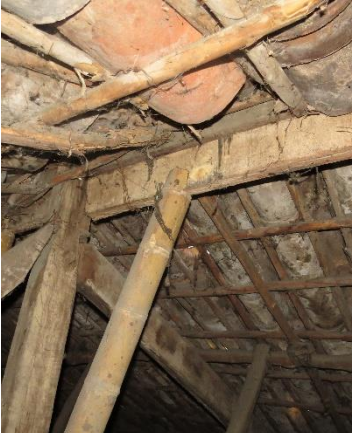
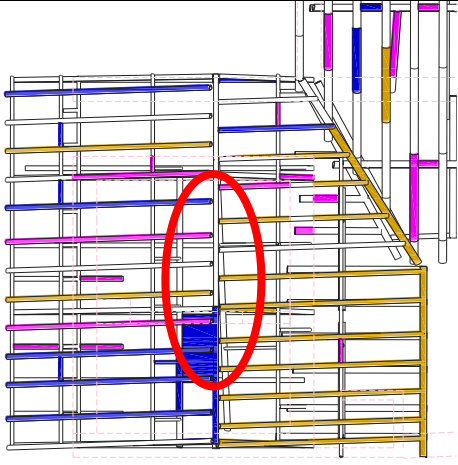
DIAGNOSTICO LESIÓN- INTERVENCIÓN PATOLÓGICA									
ESTRUCTURA	CASA PEREA CADAVID					ÁREA DE ESTUDIO	CUBIERTA		
ESPACIO	CUBIERTA ACCESO PRINCIPAL								
SISTEMA CONSTRUCTIVO	MUROS DE CARGA EN ADOBE Y PÓRTICOS EN CONCRETO					ELEMENTO	CORREAS		
CLASIFICACIÓN	DIRECTA	TIPO	BIOLÓGICA	ORIGEN	PUDRICIÓN Parda	NOMBRE	PUDRICIÓN Parda POR HUMEDAD	GRADO	MODERADO
REGISTRO FOTOGRÁFICO					PLANTA ARQUITECTÓNICA

SINTOMATOLOGÍA									
PUDRICIÓN Parda POR HUMEDAD	Se evidencia pudrición parda en las correas constituida por elementos de madera.								
POSIBLES CAUSAS									
PUDRICIÓN Parda POR HUMEDAD	Debido a las filtraciones de agua lluvias y el mal estado de las tejas de barro generaron la pudrición parda.								
INTERVENCIÓN									
PUDRICIÓN Parda POR HUMEDAD	Se deben evaluar los elementos comprometidos y definir qué elementos se deben reemplazar o restaurar.
