**EVALUACIÓN DEL USO DE SENSORES REMOTOS EN LA IDENTIFICACIÓN DE  
PATOLOGIAS SUPERFICIALES EN EL PAVIMENTO**

**UNIVERSIDAD SANTO TOMÁS  
FACULTAD DE INGENIERIA CIVIL  
MAESTRÍA EN INFRAESTRUCTURA VIAL  
BOGOTÁ, D.C.  
2021**

**Trabajo de grado para optar por el título de Magister en Infraestructura Vial**

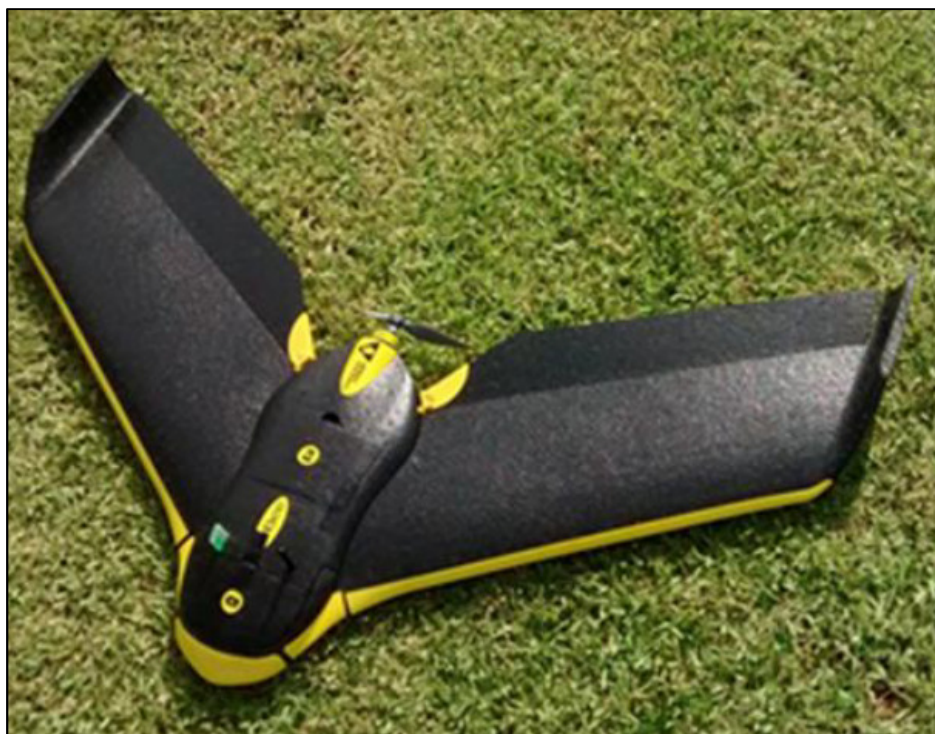
Para la recolección de las imágenes fue utilizado el vehículo aéreo modelo eBee que consta de una plataforma aérea con sensores específicos acoplados que permiten obtener imágenes fotográficas y videos. La aeronave trae incorporados los sensores que posibilitan la estabilidad del equipo en misión, tanto como la transmisión de datos que garantizan el acompañamiento directo de la ejecución del vuelo.

Figura 6.6. VANT EBee de ala fija.  
(Cardoso, Carvalho y Pessoa, 2017)

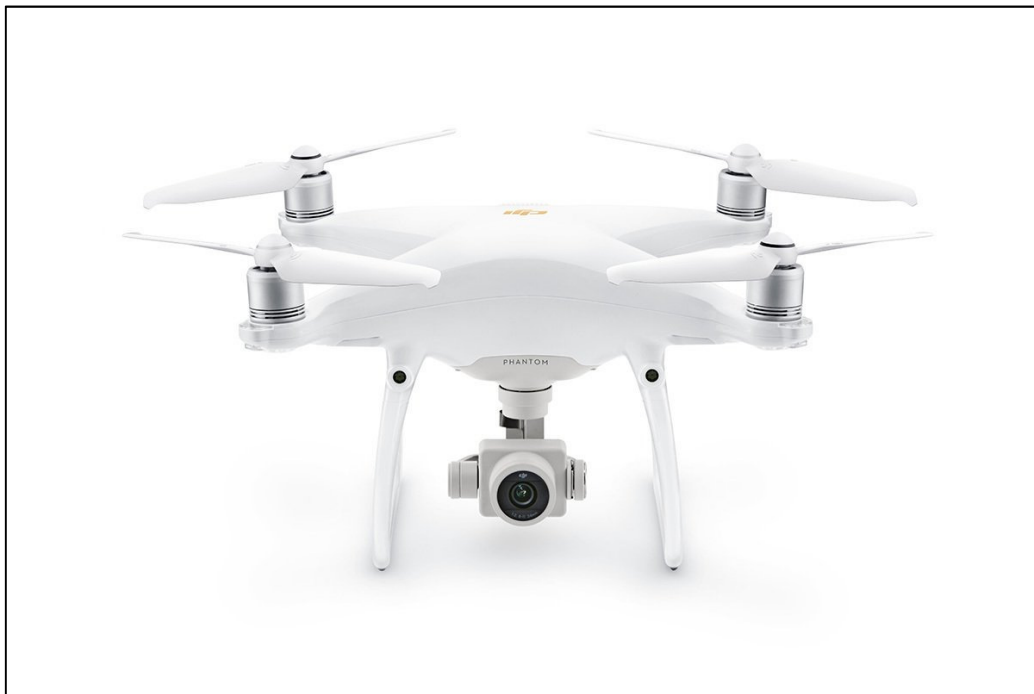
El Phantom 4 está equipado con un sensor CMOS de 1 pulgada, que puede grabar videos 4K / 60fps y fotos de 20 Mega Píxeles. El sistema de transmisión OcuSync 2.0 HD garantiza una conectividad y confiabilidad estables, cinco direcciones de detección de obstáculos garantizan seguridad adicional y un controlador remoto dedicado garantiza una precisión y control aún mayores. Una amplia gama de características inteligentes hace que volar sea mucho más fácil. El Phantom 4 Pro V2.0 es una solución completa de imágenes aéreas, diseñada para el creador profesional. Ofrece un tiempo de vuelo máximo de 30 minutos y un rango de control de 7 km.

Las IMU y las brújulas redundantes monitorean datos críticos y descartan posibles errores, mejorando la confiabilidad del vuelo. La detección de obstáculos en cinco direcciones mejora la seguridad y la experiencia general de vuelo. En la figura 8.3 se presenta una imagen del VANT DJI Phantom 4.

Figura 8.3. VANT DJI Phantom 4.
