**TRABAJO SOCIAL “APOYO SECRETARIA DE PLANEACIÓN MUNICIPIO DE  
TÓPAGA”.**

UNIVERSIDAD SANTO TOMÁS SECCIONAL TUNJA

FACULTAD DE INGENIERÍA CIVIL

Trabajo de grado presentado para obtener el título de Ingeniero Civil

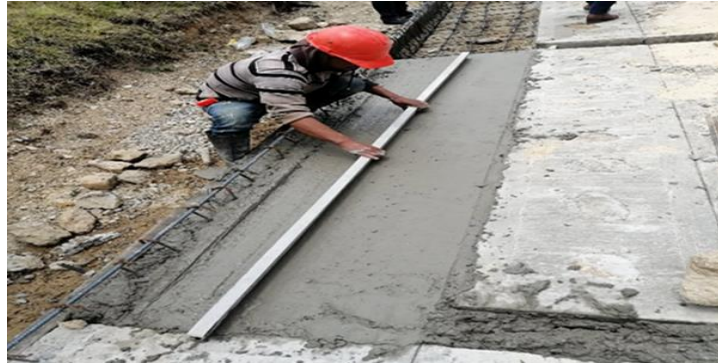
**Figura 3. Proceso constructivo placa huella.**

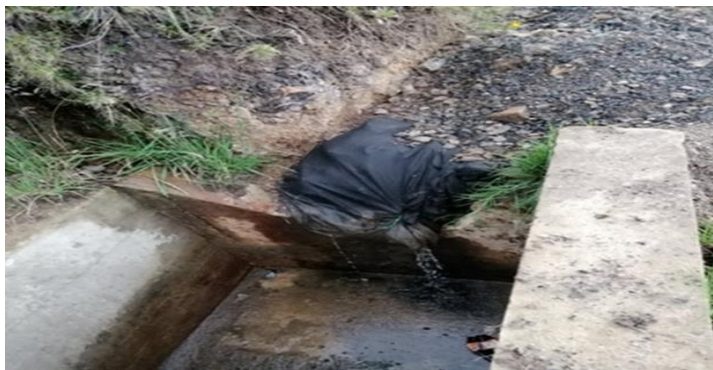
El contratista y secretaria de planeación al determinar que los predios de alrededor de la vía cuentan con un alto porcentaje de humedad, toman la decisión de instalar un filtro de material geotextil de 25 metros de longitud, al lado derecho la placa huella donde 7 metros están debajo de la cuneta de la placa y 18 por fuera llegando a una estructura de drenaje como se puede observar en la figura 4, esto con el fin de drenar el agua de escorrentía ya que a largo plazo puede afectar la calidad de la obra. Luego de fundir toda la sección horizontal de la placa huella y dejando instalado el acero de refuerzo de los bordillos, se inicia a fundir el concreto de 21 Mpa (3000 psi) de los sardineles con dimensiones de 20 x 55 cm, como lo muestra la figura 5.

**Figura 4. Filtro de material geotextil.**

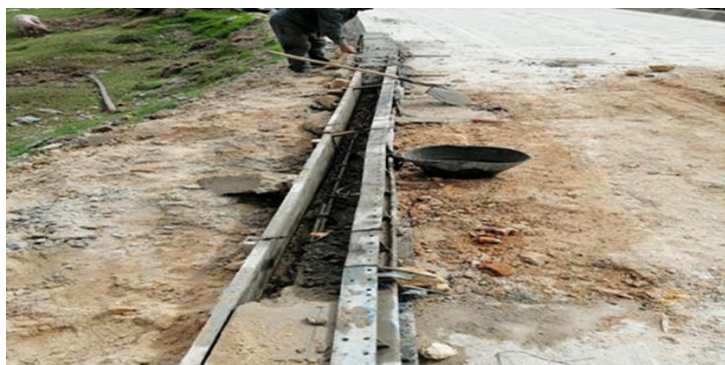
**Figura 5. Proceso constructivo bordillo (sardinell).**

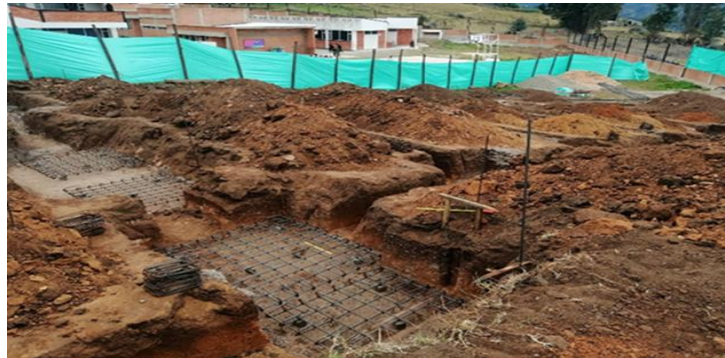
**Figura 7. Excavación mecánica y manual de la obra.**

En la figura 7, se puede observar el descapote de la capa vegetal y la excavación mecánica y manual de 341 m<sup>3</sup> de terreno seco y húmedo, para así poder instalar el acero figurado de refuerzo de las zapatas (420 Mpa - 60000 psi). Se realizó un llamado de atención al contratista para que aplicara una limpieza al refuerzo de las zapatas antes de fundir el concreto, ya que los materiales no se encontraban en un buen estado (oxidación), y esto puede afectar la resistencia del material por lo que a futuro puede ser un problema considerable en la estructura.

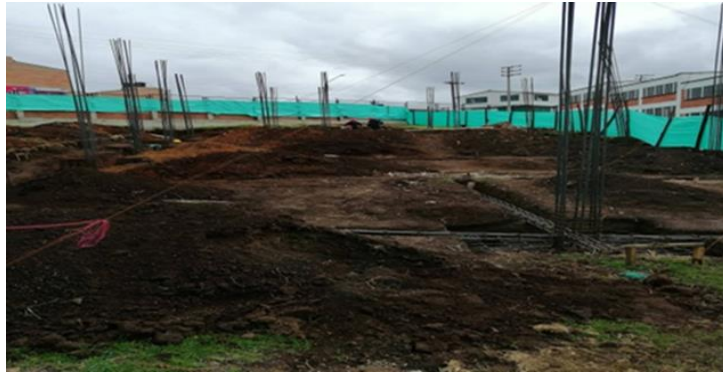
Posteriormente como se ilustra en la figura 8, se instaló el acero de refuerzo de las vigas de amarre, antes de fundir la cimentación se dejó anclado a cada zapata el acero de refuerzo de las columnas donde también se realizó una limpieza a los flejes y varillas. Como se puede observar en la figura 9, se instalaron las formaletas en madera de la cimentación y se procedió a fundir el concreto premezclado de 21 Mpa (3000 psi) a la obra, proceso que finalizó adecuadamente. Adicional a lo anterior se supervisó que los trabajadores portaran sus elementos de protección en el trabajo como lo son las botas de seguridad, casco, gafas y guantes.

**Figura 8. Acero de refuerzo cimentación y columnas.**

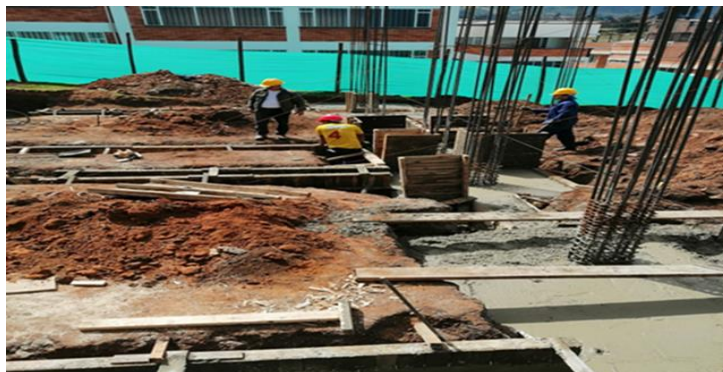
**Figura 9. Fundida de concreto premezclado en la cimentación.**

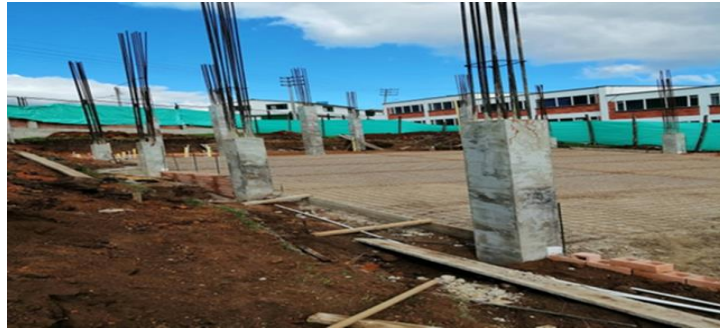
Luego de terminar todo el proceso de construcción de la cimentación se procedió a instalar la malla electro soldada H-257 en toda el área de la estructura, también se inició a fundir el concreto de 21 Mpa (3000 psi) de las columnas por secciones como lo muestra la figura 10. El contratista al ver el oficio por parte de la alcaldía se vio en la obligación de construir un campamento en madera donde se almacenaron los materiales y herramientas de construcción, esto con el fin de mantener los estándares de calidad de la obra altos. Finalmente se supervisó un avance significativo del proyecto donde el sistema estructural de la edificación está construido en un 90%. Se puede observar en la figura 11 que las vigas aéreas en concreto de 21 Mpa (3000 psi) ya están fundidas y se encuentran en proceso de curado, por lo que se comenzó con la construcción de la mampostería en la primera sección de la obra utilizando muro prensado tipo santa fe  $e=0.12$  mts y muro en bloque no 4  $e=0.10$  mts.

**Figura 10. Instalación malla electro soldada y columnas fundidas en primera sección.**

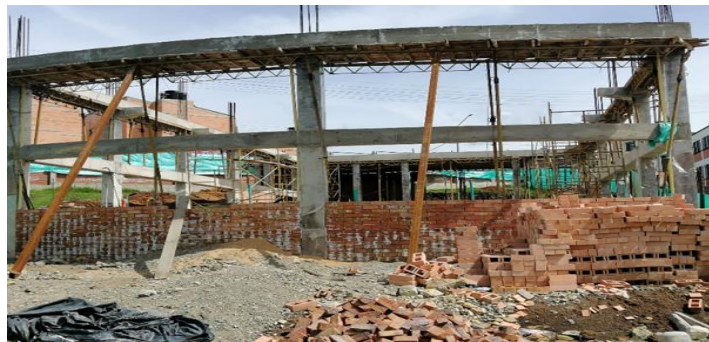
**Figura 11. Sistema estructural de la edificación e inicio de construcción de la mampostería.**

Como auxiliar de ingeniería civil se recomendó al contratista realizar un respectivo mantenimiento y aseo a los aceros de refuerzo de los elementos estructurales, esto con el fin de garantizar un correcto proceso constructivo de la edificación. Por otro lado, se analizaron los planos arquitectónicos del proyecto encontrando una falencia en el cuadro de áreas, el espacio determinado para los parqueaderos del aula máxima estaba diseñado por sobre el área de una vía aledaña a la edificación, por lo que se tuvo que realizar los ajustes necesarios a los diseños, documentación y normatividad presentada en esta licitación pública.

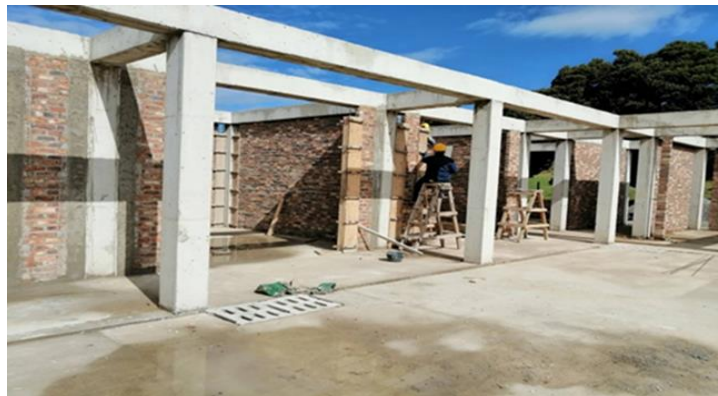
**Figura 12. Inicio de la mampostería de la obra.**

Iniciando la segunda fase del proyecto se construyó un campamento en madera y lamina con el fin de mantener las herramientas y los materiales de construcción seguros y protegidos. Posteriormente como se observa en la figura 12, se inicia a construir la mampostería de la edificación en bloque tolete común E=0.25 m (T.C.), respecto a los diseños estipulados en la propuesta técnica. También se tomó un registro fotográfico de todos los suministros con los que el contratista cuenta en obra, ya que, debido a problemas en otras construcciones, se notificó que materiales específicamente como acero y cemento tenían que encontrarse en excelentes condiciones.

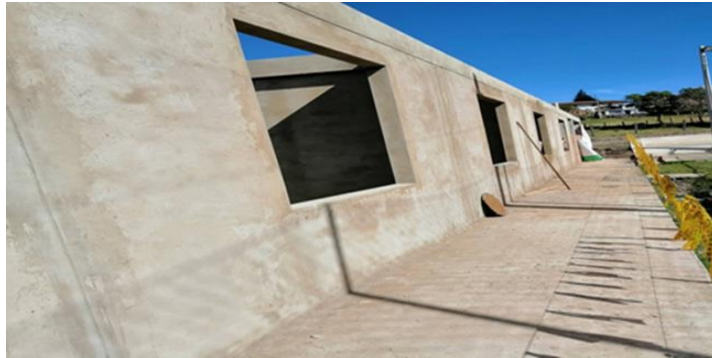
**Figura 13. Pañete muros.**

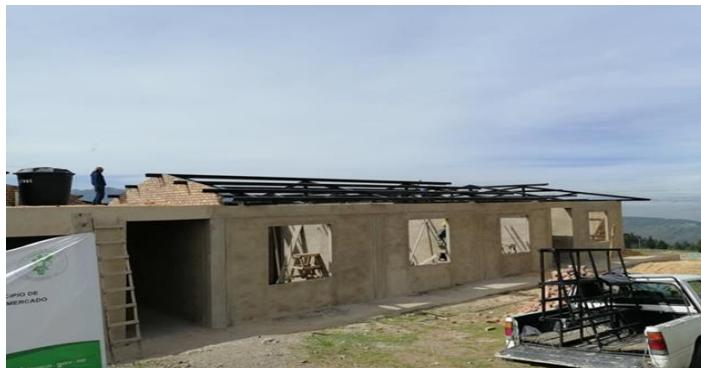
**Figura 14. Instalación cubierta metálica.**

Al solucionar el problema del poste de energía, se supervisó la llegada y la ensamblada de la cubierta metálica que posteriormente se instaló en la estructura como se observa en la figura 14. Se inició a enchapar el piso en cerámica de 0.205\*0.205 mts y tablón de gres de 0.33\*0.33 mts, se encajó la teja termo acústica caballete que va encima de la cubierta, también se instaló un canal en lamina cold rolled cal. 20 d=0.75 aplicándole pintura y anticorrosivo. La administración 2016-

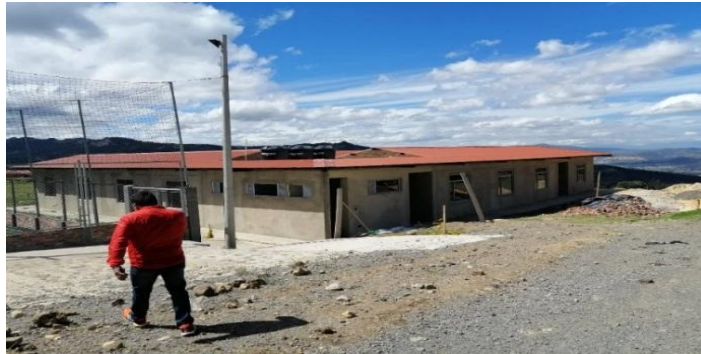
2019 logró dejar la plaza de mercado en un avance de obra de 80%, debido a que faltaron ejecutar ítems como redes eléctricas, cielos rasos, pintura y carpintería de madera - metálica.

**Figura 15. Avance de la obra terminado el año 2019.**

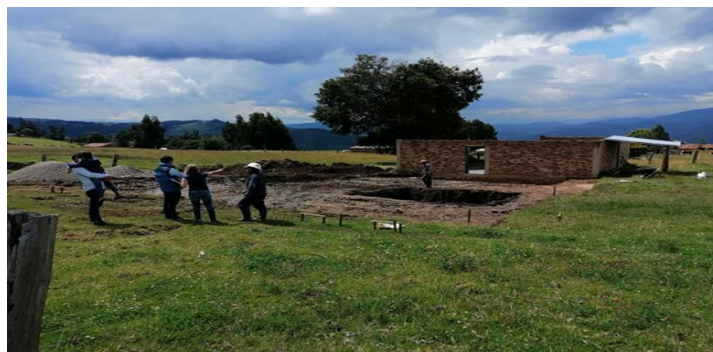
**Figura 16. Ubicación y excavación estructuras hidráulicas.**

Iniciando con el proceso constructivo de la obra, se realizó el descapote de la capa vegetal del sitio, posteriormente se excavó mecánica y manualmente 170 m<sup>3</sup> de material seco y común, donde se van a ubicar las estructuras hidráulicas de la planta (Sedimentador, floculador, aireador, filtros, clorador.) y las obras complementarias (cerramiento, caseta, andenes). Como podemos observar en la figura 16, existen unos muros donde se ubica el tanque de almacenamiento antiguo que aloja el líquido ya tratado, por tal motivo se ajustó el presupuesto a las necesidades del municipio ya que así se disminuyó el costo de la obra considerablemente.

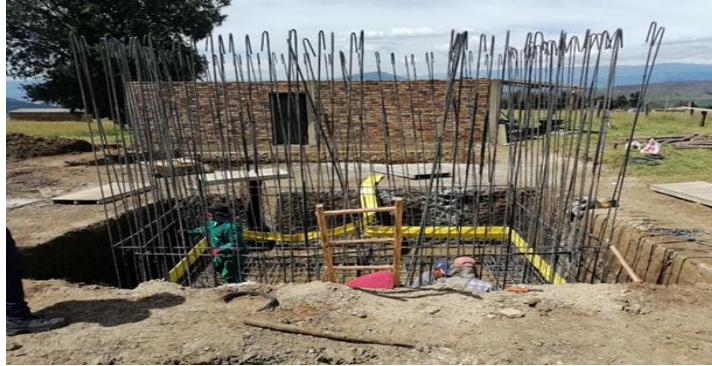
**Figura 17. Acero de refuerzo sedimentador.**

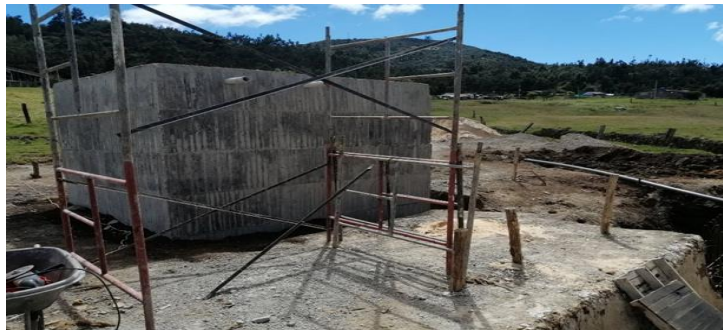
Se continuó con el proceso instalando las formaletas del sedimentador para posteriormente fundir el concreto simple de 21 MPa (3000 psi) como lo muestra la figura 18. Según el diseño hidráulico de la planta, el floculador recibe el agua que sale del sedimentador por gravedad, por lo que se tuvo que armar el acero de refuerzo (420 Mpa - 60000 Psi) de tal estructura unos metros más abajo como lo muestra la figura 19. El avance de la obra al terminar el año 2019 fue de aproximadamente 30% debido a que faltaron estructuras como el desarenador, clorador y cerramiento.

**Figura 18. Sedimentador fundido.**

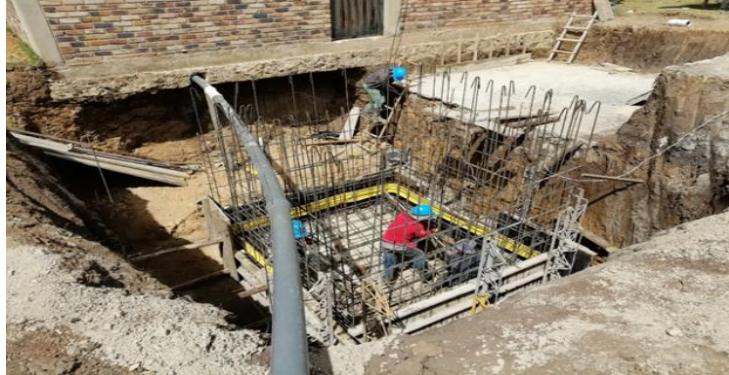
**Figura 19. Acero de refuerzo floculador.**

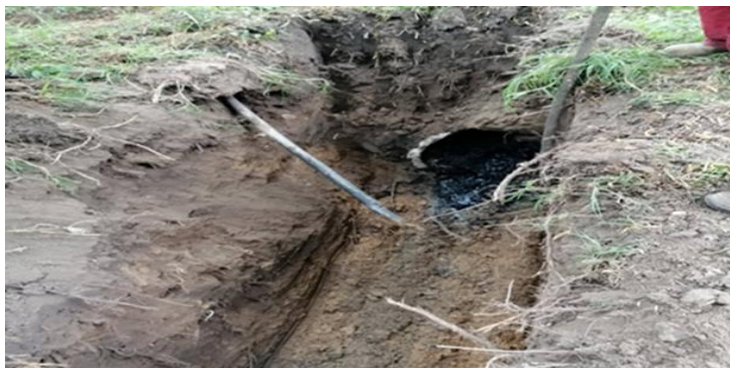
Se realizó la excavación mecánica y manual de 120 m<sup>3</sup> de tramo deteriorado de la red de alcantarillado, ciertamente se evidencio que la tubería se encontraba obstruida por residuos sólidos como lo muestra la figura 20, que generaban el mal funcionamiento de la red sanitaria del sector Vado Castro, como auxiliar de ingeniería civil se sugirió remplazar todo el tramo de tubería afectado, ya que al reutilizar el material se pueden presentar afectaciones similares en poco tiempo. Se procedió a retirar 70 metros lineales de canal. Posteriormente se recibió material de construcción como lo es arena, ladrillo y tubería nueva.

**Figura 20. Tramo alcantarillado afectado.**

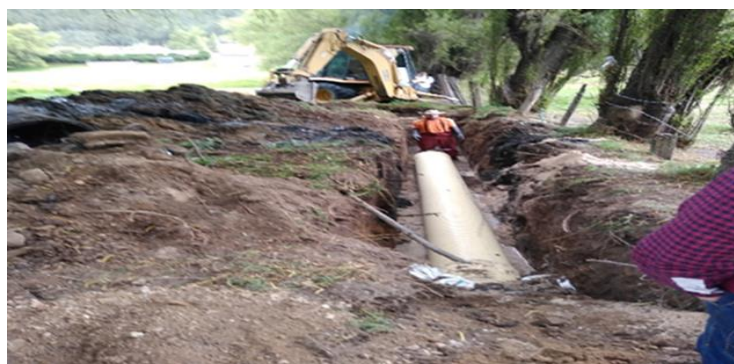
**Figura 21. Instalación tubería nueva.**

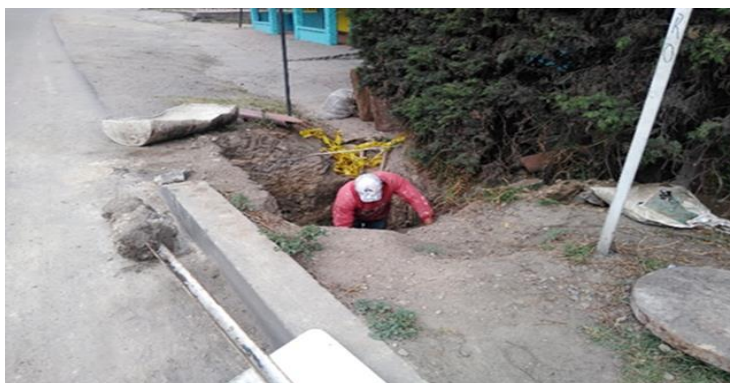
**Figura 22. Optimización pozo de inspección.**

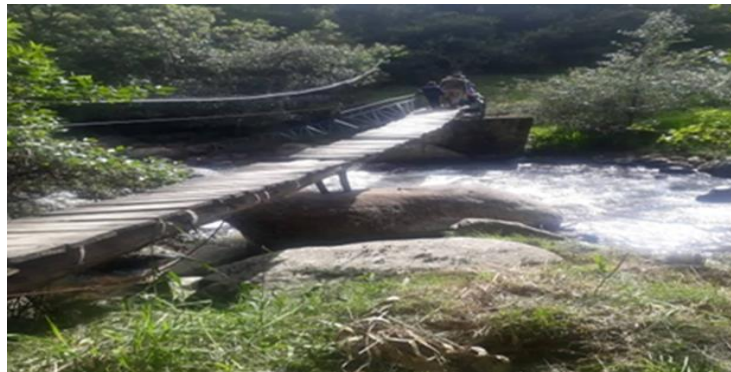
**Figura 23. Puente en madera inseguro.**

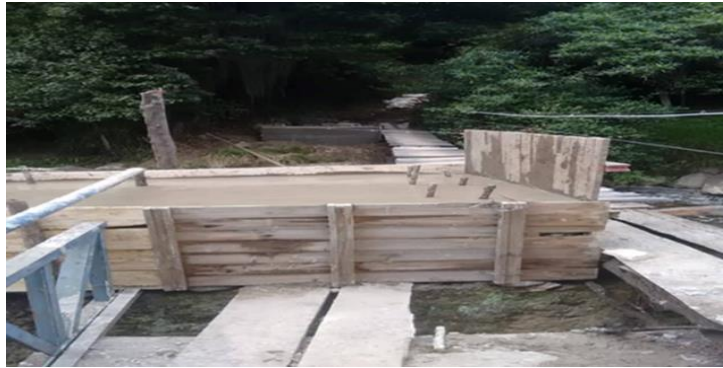
En la figura 24, se observa la construcción dos bases en concreto simple de 21 Mpa (3000 psi), donde se anclará y apoyará el puente metálico. La instalación y transporte de formaleas metálicas es imposible por aspectos como el terreno por lo que fue necesario utilizarlas en material de madera.

**Figura 24. Bases en concreto reforzado.**

Se sugirió al contratista por parte del auxiliar de ingeniería civil no anclar el puente directamente con el acero de refuerzo de las bases en concreto ya que no se estaría respetando el recubrimiento mínimo que este debe tener. Por tanto, el proceso constructivo a utilizar es incorrecto, además de esto se deduce que el profesional encargado de ejecutar el proyecto no está respetando la normatividad técnica establecida para una construcción de este tipo. Por lo cual, se buscaron alternativas donde finalmente se anclo la estructura a las bases de concreto sin afectar sus refuerzos estipulados en los diseños, se procedió a inmunizar y pintar las tablas que corresponden al piso del puente y posteriormente se pintó la estructura. Se realizó una socialización con la comunidad donde se hace entrega oficial de la obra y se agradece la gestión del alcalde del municipio de Tópaga.

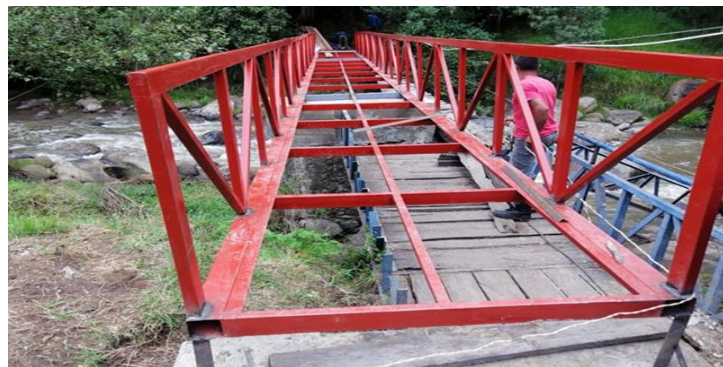
**Figura 25. Ensamble puente metálico.**

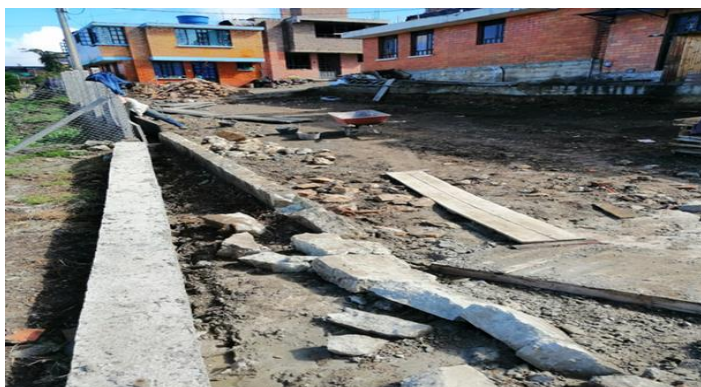
**Figura 27. Descapote capa vegetal.**

Se demolió 1,3 m3 de sardinel antiguo debido a que se encontraba afectado considerablemente, se realizó un descapote de la capa vegetal y escombros con el fin de nivelar las vías a intervenir con un vibro compactador como se puede observar en la figura 27. Posteriormente se instalaron las formaletas de los bordillos con dimensiones de 0.40\*0.20 mts, que fueron fundidos en concreto simple de 17,5 Mpa (2500 psi), figura 28.

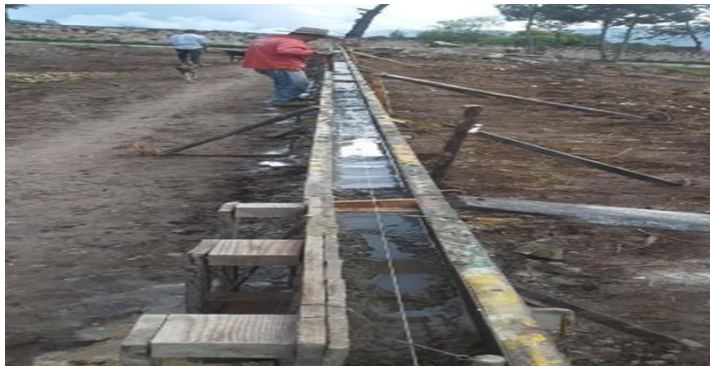
**Figura 28. Fundida de concreto de bordillos.**

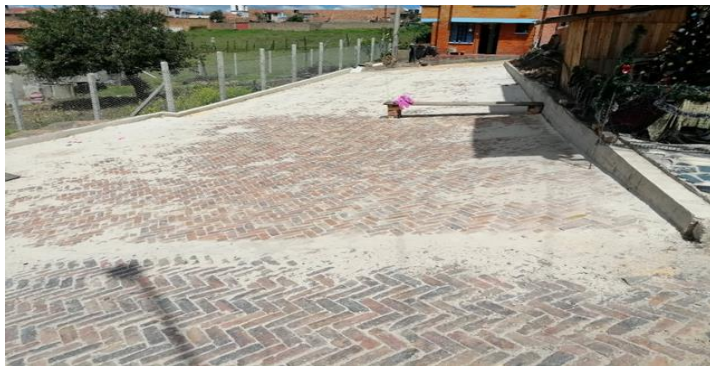
Después de tener la vía nivelada y los bordillos completamente fundidos se procedió a iniciar con la instalación del adoquín en ladrillo tolete común E=12 en el área a intervenir, donde finalmente se emboquillo con arena lavada. Se ejecutó el objeto del contrato en un 100%.

**Figura 29. Vía adoquinada.**

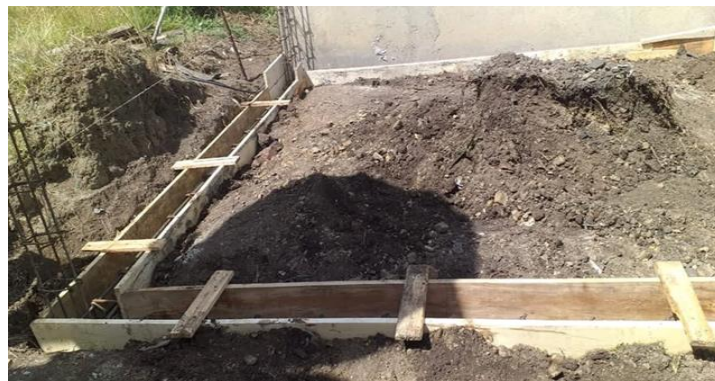
**Figura 30. Cimentación mejoramientos de vivienda.**

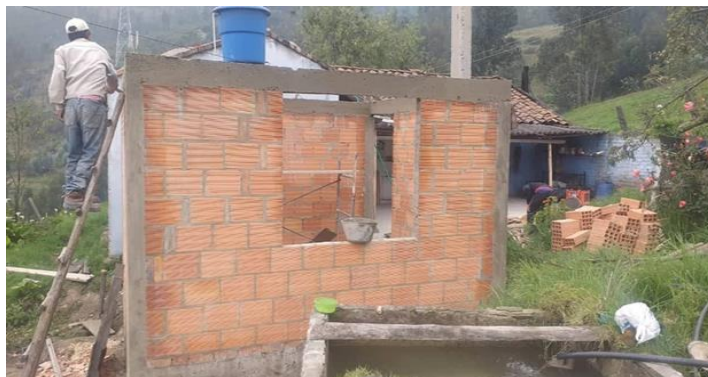
Al tener ya la cimentación se comenzó a fundir el concreto simple de 21 Mpa (3000 psi) de las columnas con su acero de refuerzo (420 Mpa - 6000 Psi) previamente anclado a las vigas de amarre, según los diseños del contratista fue necesario fundir vigas aéreas en todas las estructuras en concreto de resistencia similar a la de la cimentación. Se inició a construir la mampostería en bloque No.4 E=0.10 mts, como se observa en la figura 31, se aplicó pañete a los muros y finalmente se inició con los acabados donde se enchapo el piso en porcelana Atlantis 20\*20 cm, se pintaron las paredes sobre pañete con vinilo tipo II y se instaló cielo raso en machimbre, figura 32.

**Figura 31. Estructura con mampostería.**

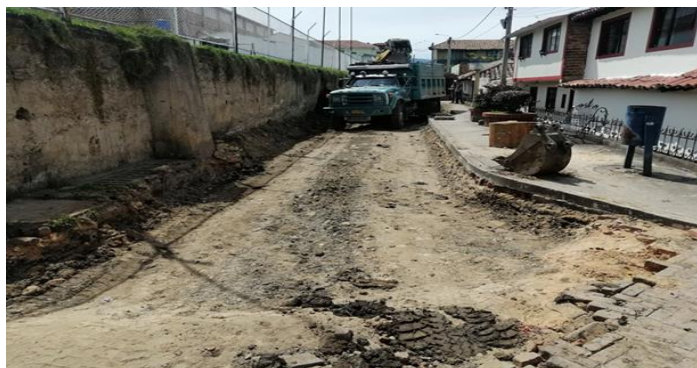
Como se puede observar en la figura 34, se realizó la excavación de 148 m<sup>3</sup> de material común, la demolición de 371 m<sup>2</sup> de adoquín deteriorado y de 73 ml de estructuras en concreto, esto con el fin de ampliar el ancho de la vía. Debido a que se trata de una carrera principal en el municipio, se generaron inconvenientes con la comunidad razón que retrasó la obra en un tiempo considerable. Posteriormente se retiró el canal dañado (0" a 12") del tramo mencionado. Se instaló tubería nueva PVC sanitaria tipo Novafort D=12", como se ilustra en la figura 35.

**Figura 34.** Excavación y demolición adoquín deteriorado.

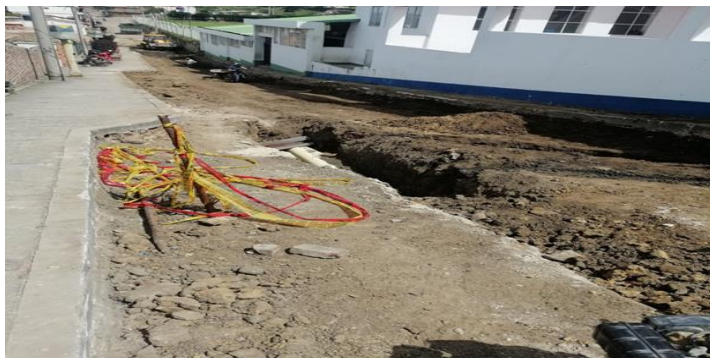
**Figura 35. Optimización alcantarillada.**

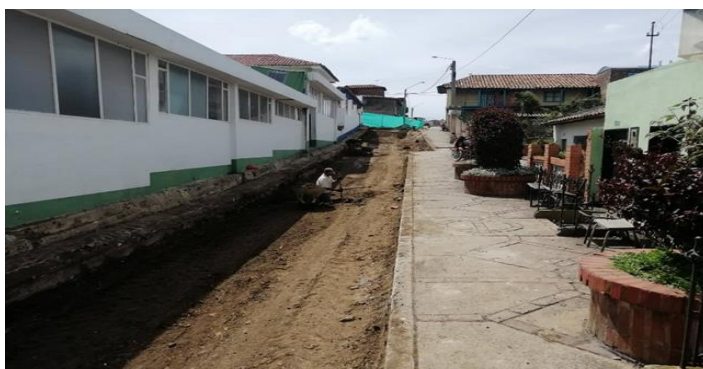
**Figura 36. Relleno con material común compactado.**

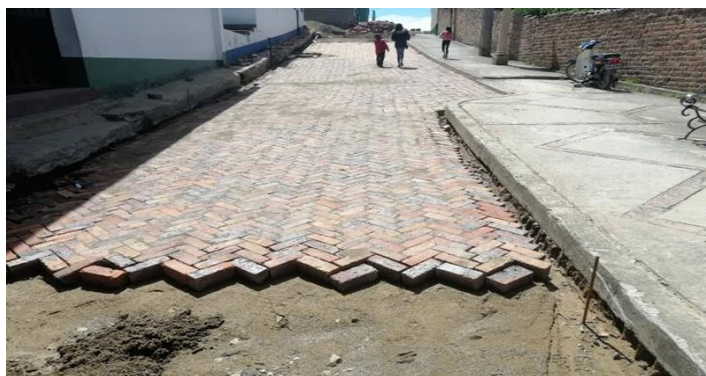
**Figura 37. Adoquinamiento vía.**

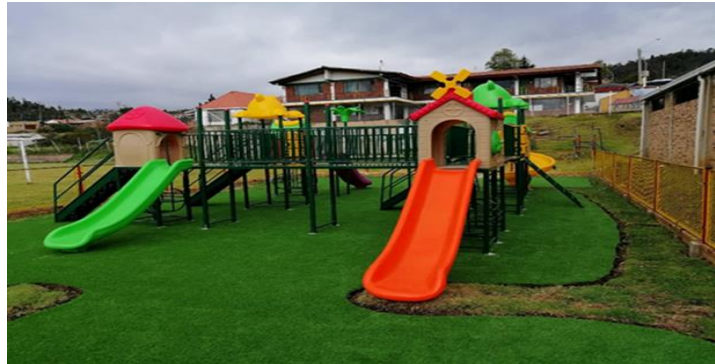
**Figura 38. Contrato MT-MC-025 de 2019.**

Se construyó un parque infantil de la primera infancia gestionado por la gobernación de Boyacá. Se supervisó el proceso constructivo donde como primer paso se retiró la capa vegetal de 100 m<sup>2</sup> correspondientes al área de la placa de concreto fundida en el año 2018, luego se procedió a instalar la grama sintética de color verde que tendrá la estructura en su base, luego de tener instalada la grama en un 100% se fumigó la hierba alemana a la placa esto con el fin de evitar posibles afectaciones a futuro. Posteriormente se procedió a ensamblar el parque. Figura 38.

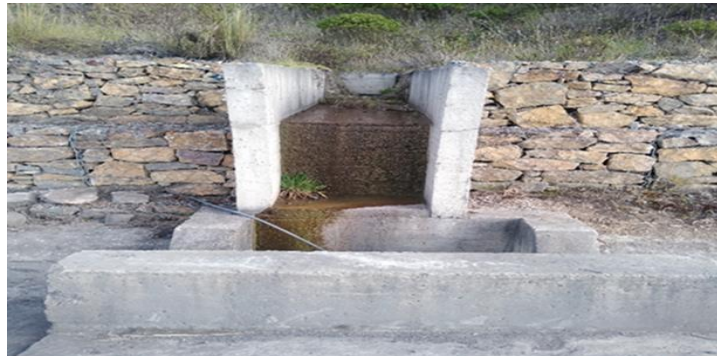
**Figura 39. Contrato MT-MC-036 de 2019.**

Debido al deterioro por tiempo de uso, se realizó la optimización y mantenimiento de las estructuras de drenaje que se encuentran ubicadas en el inicio y final de la vía que limita al Municipio de Tópaga con la ciudad de Sogamoso y el Municipio de Mongua. Se realizó un descapote de la capa vegetal en un radio de tres metros, donde se descongestiona la estructura para que pueda cumplir con su objetivo de drenar el agua de escorrentía que recibe la vía, también se retiraron los escombros y el material orgánico que alojan los canales que pasan por debajo de la carretera. Figura 39.

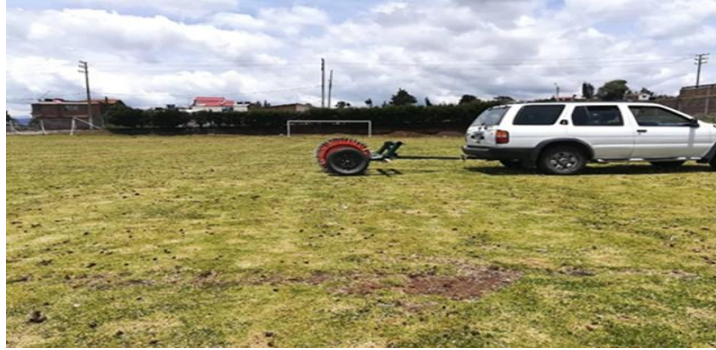
**Figura 40. Contrato MT-MC-042 de 2019.**

abono orgánico con el fin de dejar crecer el césped y podarlo para darle una estética adecuada al escenario deportivo, el pasante tuvo como función principal verificar la calidad y cantidad de materiales de obra. Figura 40.

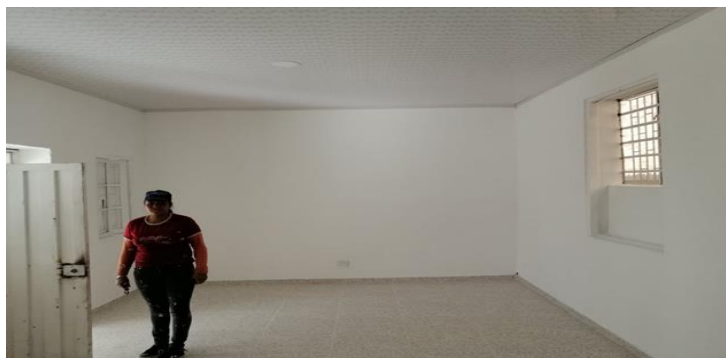
**Figura 41. Contrato MT-MC-057 de 2019.**

Se realizó un mantenimiento a dos oficinas del palacio municipal que se encontraban en absoluto abandono. Como primera actividad el pasante tomo las medidas del lugar para posteriormente sacar las cantidades de obra que se emplearan en el contrato. Se les instaló cielo raso en drywall, se enchapo el piso con baldosa para finalmente resanar y pintar las paredes. Figura 41.

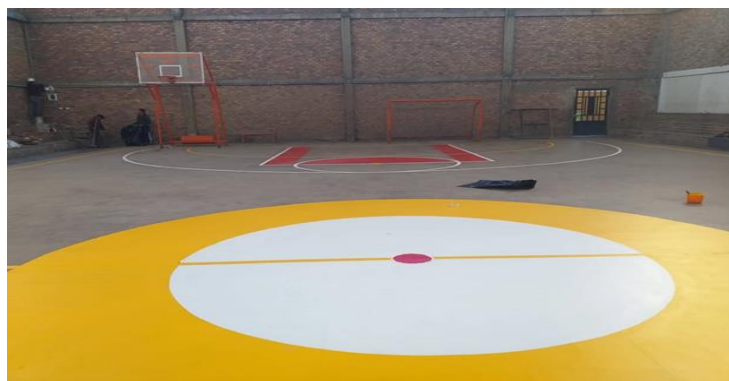
**Figura 42. Contrato MT-MC-064 de 2019.**

toma medidas del escenario deportivo para realizar el respectivo cálculo de cantidades de obra. Se le realizó un mantenimiento donde primeramente se cambió la carpintería metálica correspondiente a puertas y ventanas, se instaló nueva luminaria de la edificación optimizando la visual de los usuarios y finalmente se demarco la cancha deportiva con el fin de adecuar la señalización de los deportistas. Figura 42.

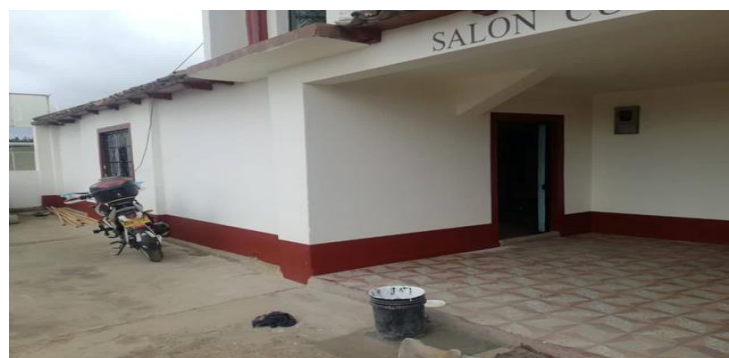
**Figura 43. Contrato MT-MC-065 de 2019.**

Se realizó un mantenimiento al salón comunal de la vereda San Judas Tadeo del Municipio de Tópaga, el auxiliar de ingeniería civil realizo el cálculo de cantidades de obra basándose en las medidas presentadas por el contratista, se pintó toda la edificación, se suplanto la carpintería en madera por una metálica (puertas y ventanas) y finalmente se optimizó la cancha de juegos con la que cuenta la vereda. Figura 43.
