Evaluación del impacto ambiental derivado de la contaminación del Caño Usivar en el tramo que  
atraviesa la vereda San Rafael de Morichal del municipio de Yopal, Casanare

Trabajo De Grado

Maestría En Gestión De Cuencas Hidrográficas

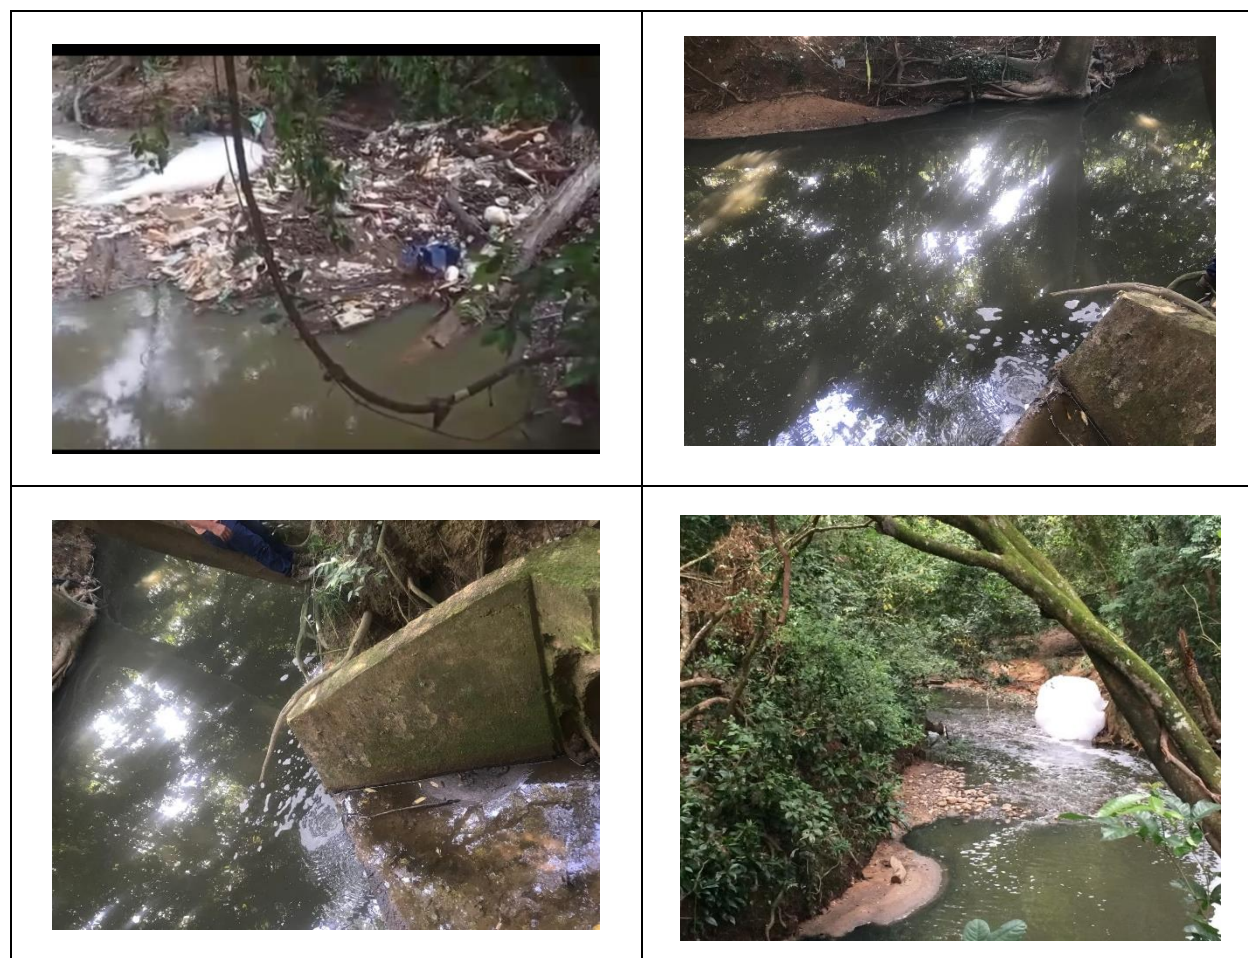
### ***Figura 5***

*Condiciones post-vertimiento de la PTAR en el caño Usivar.*

Nota: Estas imágenes evidencian el cambio de las condiciones físicas del agua del caño Usivar, en el sector de la Vereda San Rafael de Morichal. Fuente: Autor, 2025

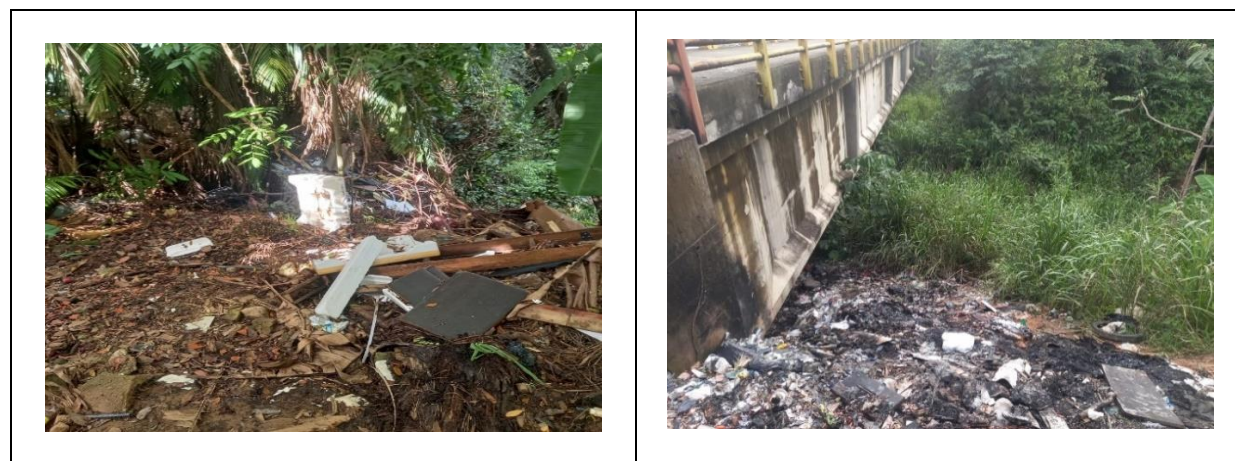
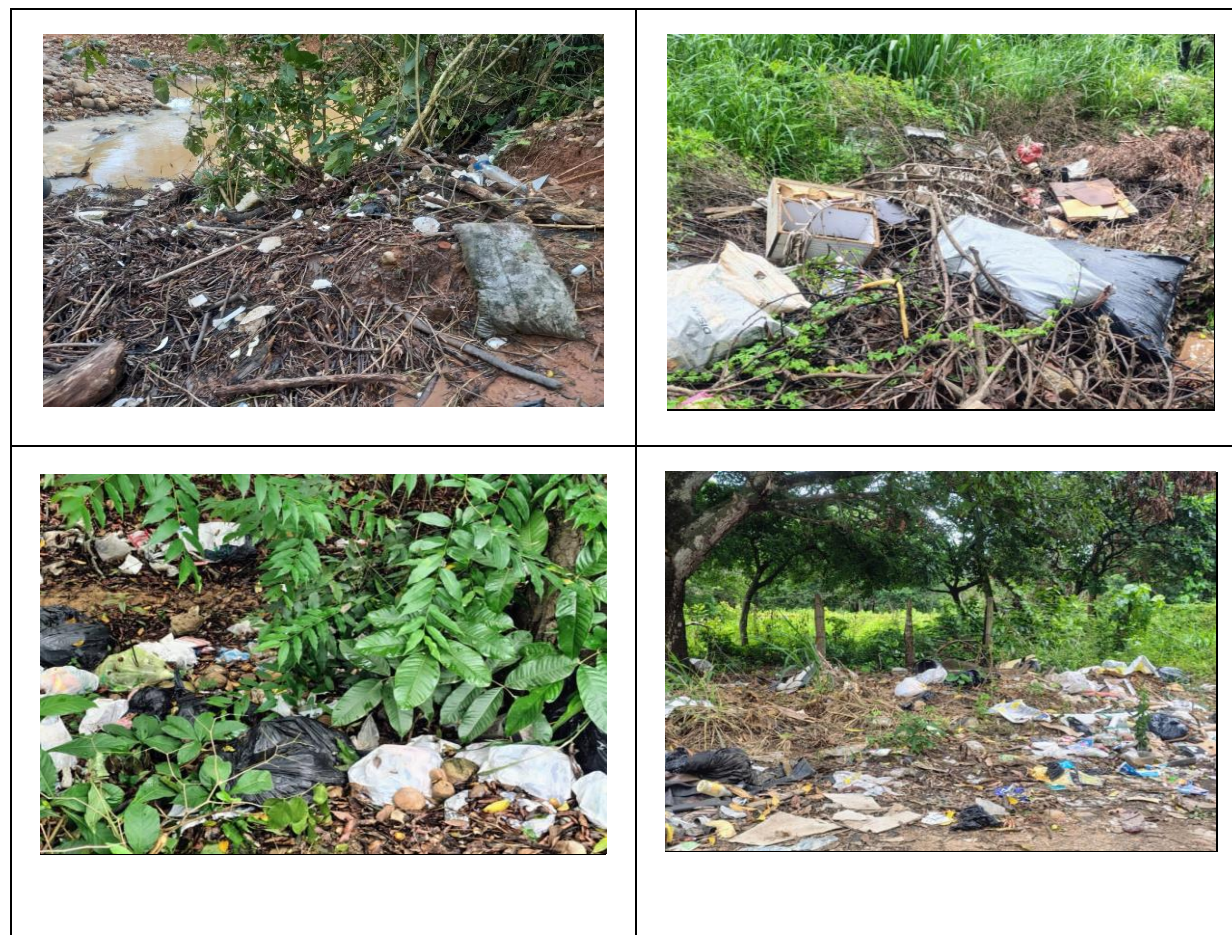
### **Figura 6**

*Vertimiento de residuos sólidos en el caño Usivar – Yopal.*

Nota: en estas imágenes presentadas se puede observar el vertimiento de los residuos sólidos a la fuente hídrica y zona aledaña. Fuente: Autor, 2025

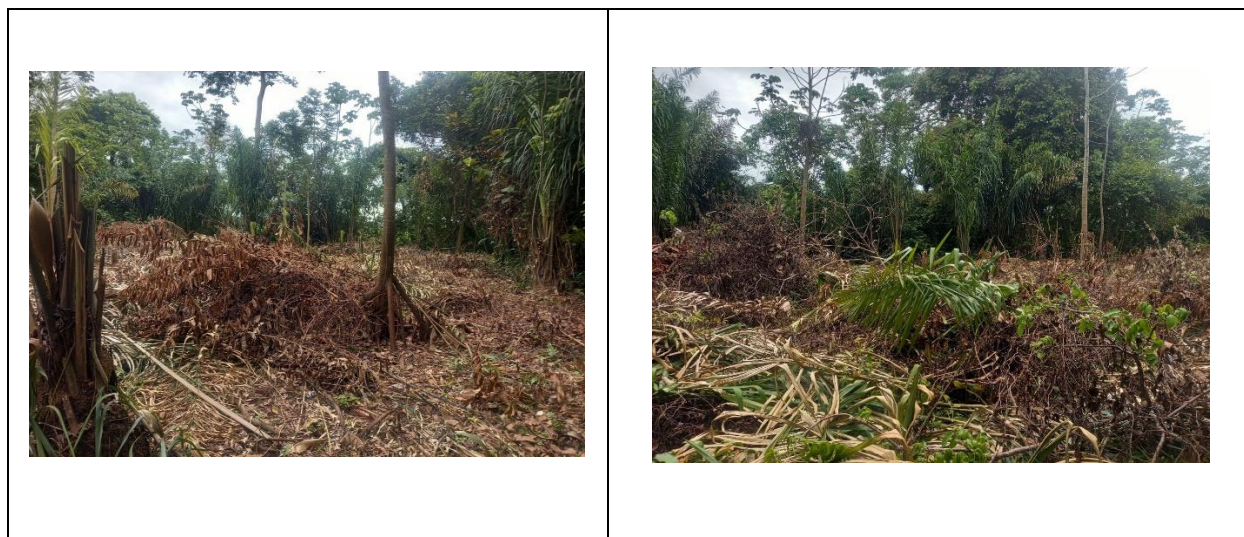
### **Figura 9**

*Deforestación en la ronda hídrica del caño Usivar*

Nota: se presentan vestigios en torno a actividades de tala de individuos arbóreos. Fuente: Autor, 2025.

Finalmente, la deforestación de la ronda hídrica presenta el valor de importancia más alto ( $I = 50$ ), clasificándose como un impacto severo, debido a que afecta directamente el ecosistema ribereño y la biodiversidad, reduciendo la estabilidad del suelo, alterando los hábitats y deteriorando la calidad del agua, lo que hace indispensable la implementación de acciones prioritarias de restauración ecológica, conservación y manejo sostenible del recurso natural.

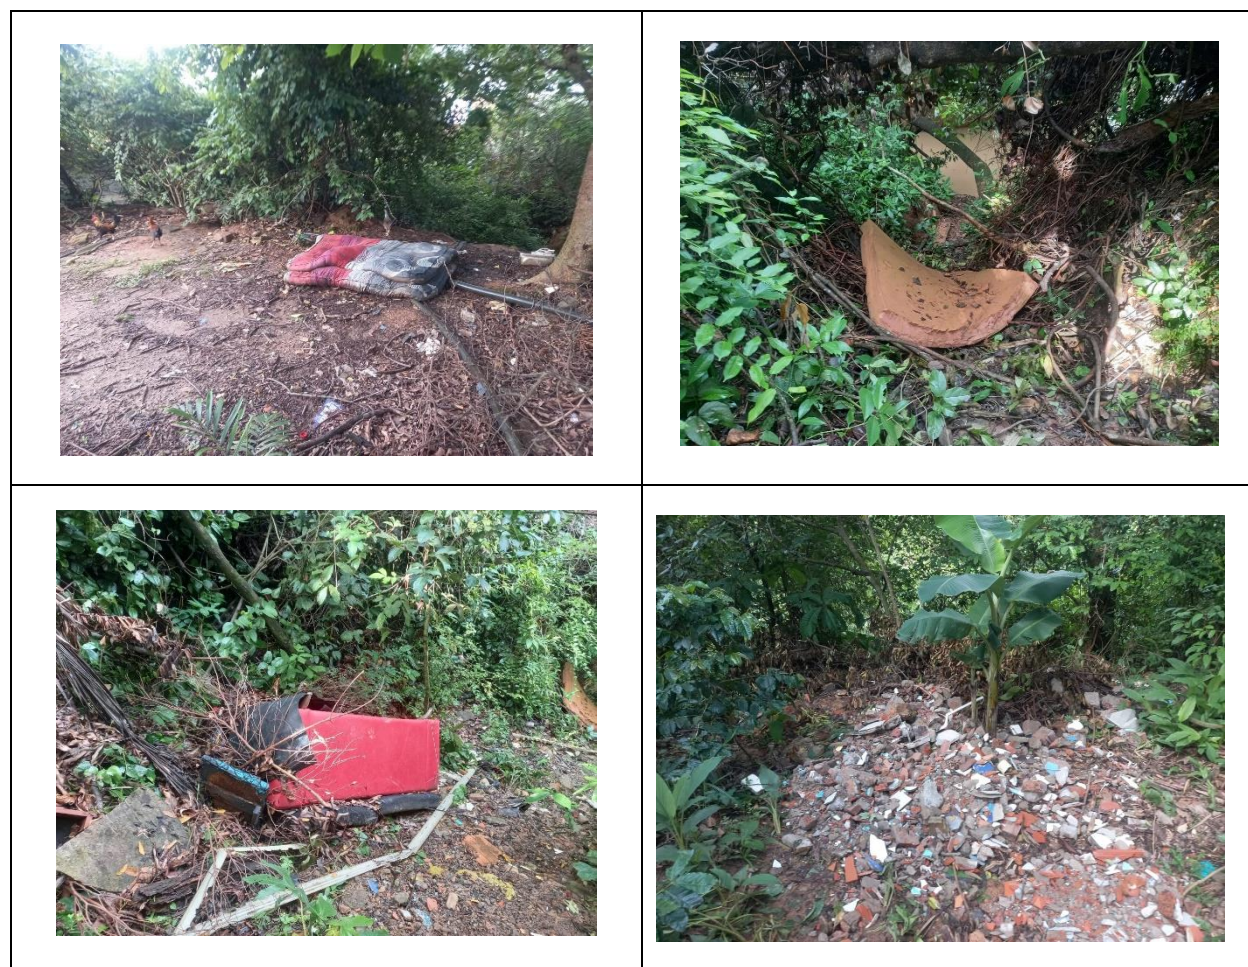
**Figura 11**

*Vertimientos de residuos de residuos sólidos especiales en la ronda del caño Usivar*

Nota: se evidencia la presencia de residuos sólidos especiales como escombros, muebles, colchones. Fuente: Autor, 2025.

En materia de disposición inadecuada de residuos sólidos obtuvo un valor de importancia de 42, también catalogado como impacto moderado, debido a que puede ocasionar contaminación del suelo y del agua, además del deterioro del paisaje; sin embargo, sus efectos pueden reducirse mediante la implementación de estrategias adecuadas de gestión de residuos y programas de educación ambiental.
