PASANTÍA EMPRESARIAL:  
APOYO EN LA PAVIMENTACIÓN DE VÍAS URBANAS EN CONCRETO RÍGIDO PARA  
LOS MUNICIPIOS DE SAN JOSÉ DEL GUAVIARE Y EL RETORNO DEPARTAMENTO  
DEL GUAVIARE

UNIVERSIDAD SANTO TOMÁS  
FACULTAD DE INGENIERÍA CIVIL  
VILLAVICENCIO

Informe de práctica presentado como requisito para optar al título de Ingeniero Civil

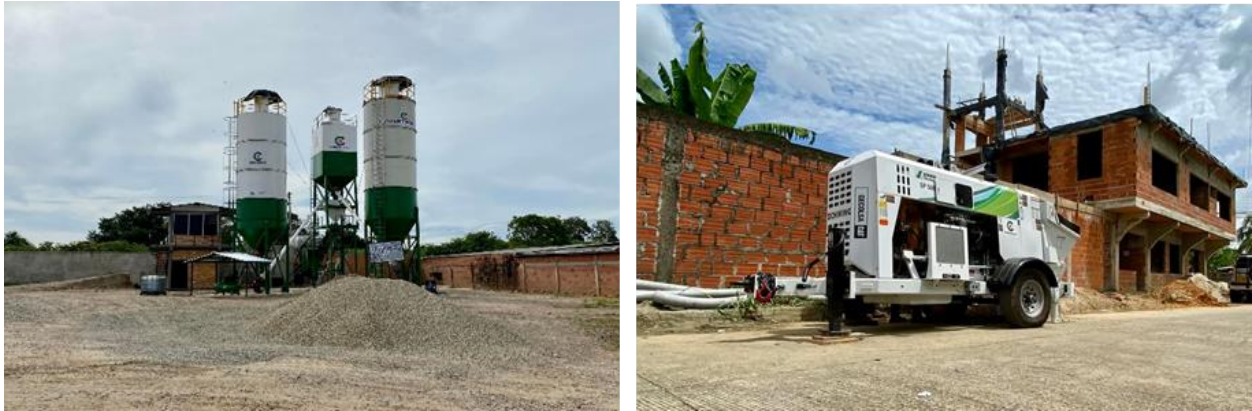
**Figura 2.**

*Maquinaria de Construcat S.A.S.*

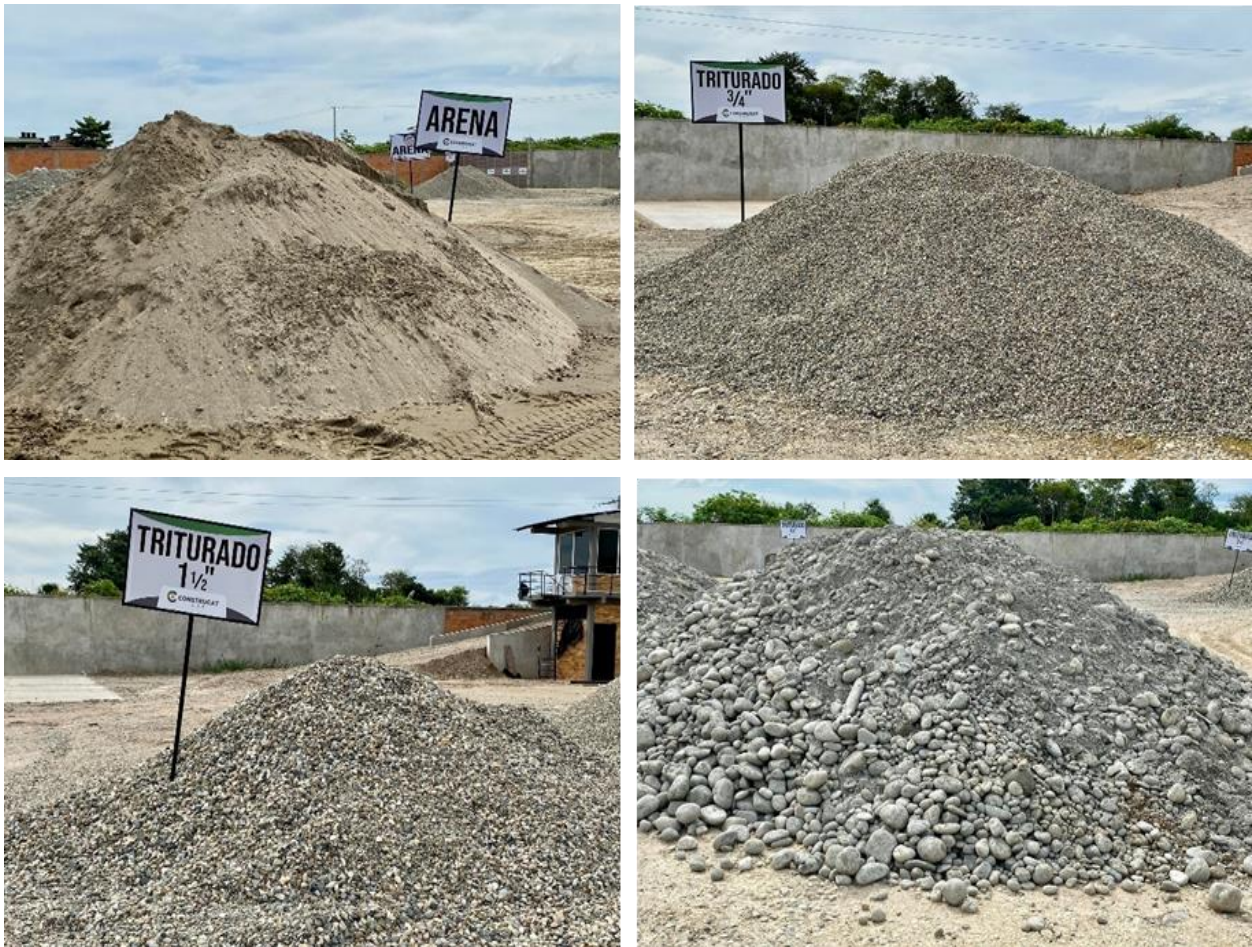
**Figura 3.**

*Materiales de Construcat S.A.S.*

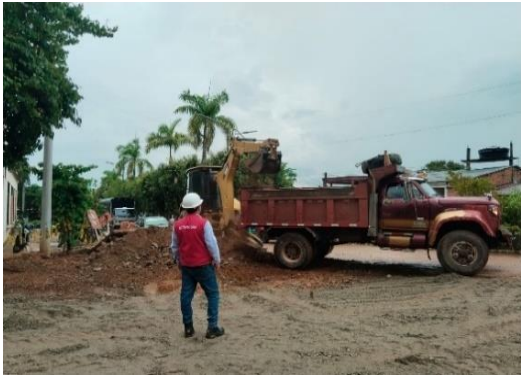
| <i><b>Fecha</b></i> | <i><b>Descripción</b></i> | <i><b>Evidencias</b></i> |
|---|---|---|
| Semana 1<br>28/11/2024<br>30/11/2024 | Durante este periodo se realizó la etapa de inducción y socialización seguido de un recorrido por la obra de pavimentación. Igualmente, se realizó la revisión de documentos contractuales del proyecto. | |

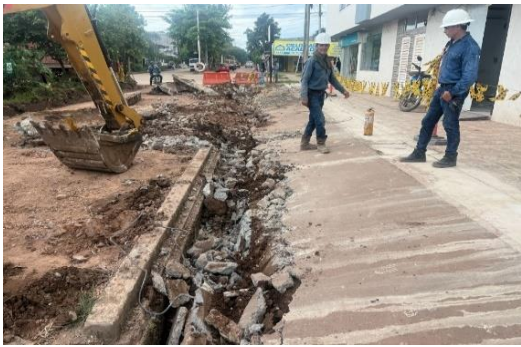
| <i><b>Fecha</b></i> | <i><b>Descripción</b></i> | <i><b>Evidencias</b></i> |
|---|---|---|
| Semana 2<br>02/12/2024<br>07/12/2024 | En este lapso se realizó la supervisión de las actividades de demolición mecánica de andenes, placas y sardineles en concreto rígido, excavación de 76 ml, replanteo de 76 ml, solado de 76 ml e instalación de tubería de PVC de 16 de 72 ml”. | |

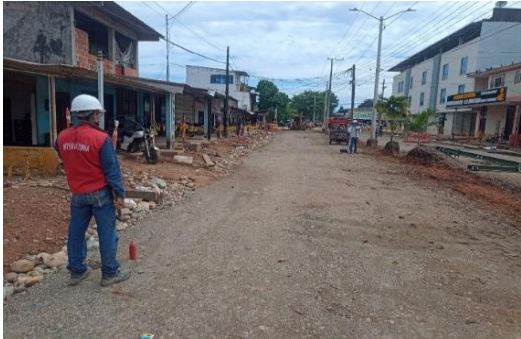
| <i><b>Fecha</b></i> | <i><b>Descripción</b></i> | <i><b>Evidencias</b></i> |
|---|---|---|
| Semana 3<br>09/12/2024<br>14/12/2024 | En el transcurso de este tiempo se realizó la supervisión de las actividades de instalación de tubería de PVC de 16” de 72 ml”, encofrado y vaciado de 14 cajas de inspección, instalación y compactación de 91 m3 de relleno, instalación y compactación de la base. | |

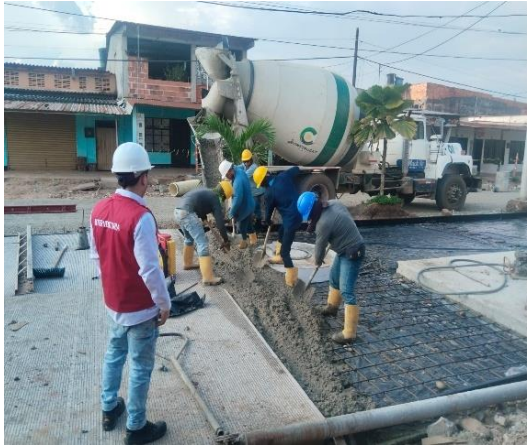
| <i><b>Fecha</b></i> | <i><b>Descripción</b></i> | <i><b>Evidencias</b></i> |
|---|---|---|
| Semana 4<br>16/12/2024<br>21/12/2024 | Durante este periodo se realizó la supervisión de las actividades de instalación de 538 m <sup>2</sup> de pavimento en concreto hidráulico MR – 42, instalación de acero de refuerzo, ubicación de los ejes, desencofrado, encofrado, revisión de parrilla de refuerzo y toma de niveles. | |

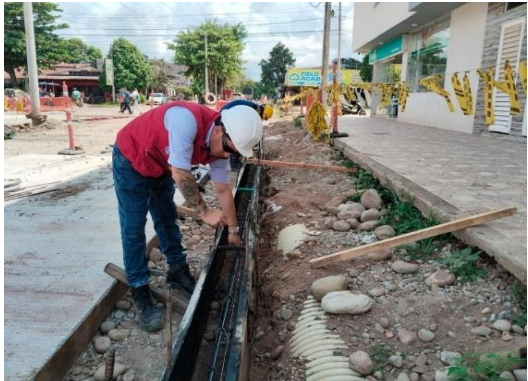
| <i><b>Fecha</b></i> | <i><b>Descripción</b></i> | <i><b>Evidencias</b></i> |
|---|---|---|
| Semana 5<br>23/12/2024<br>28/12/2024 | En este intervalo se realizó la supervisión de las actividades de instalación de 104 ml de sardinel fundido In Situ de 3000 PSI, revisión de medidas de diseño de los sardineles, la instalación de 136 ml de encofrado, revisión de pavimento y la instalación de 92 m <sup>3</sup> de relleno (morado). | |

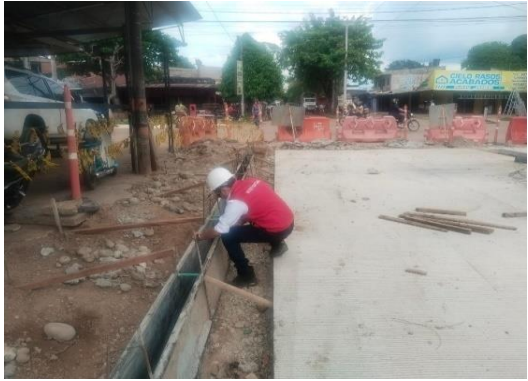
| <i><b>Fecha</b></i> | <i><b>Descripción</b></i> | <i><b>Evidencias</b></i> |
|---|---|---|
| Semana 6<br>30/12/2024<br>04/01/2025 | En este lapso se realizó la supervisión de las actividades de instalación de encofrado de 75 ml para sardinel, la instalación de 92 m <sup>3</sup> de relleno (morado), replanteo e instalación de base de 70 ml y la instalación de 70 ml de cuneta revestida en concreto con espesor de 10 Cm. | |

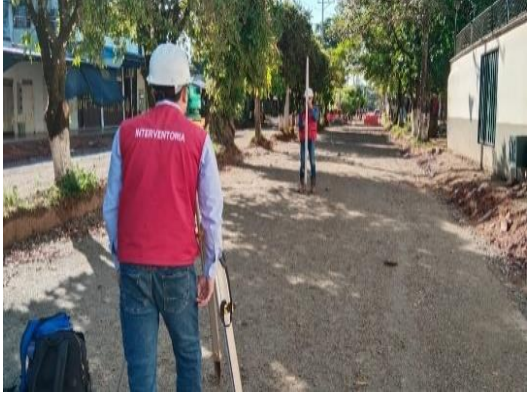
| <b>Fecha</b> | <b>Descripción</b> | <b>Evidencias</b> |
|---|---|---|
| Semana 7<br>06/01/2025<br>11/01/2025 | En el transcurso de este tiempo se realizó la supervisión de las actividades de instalación de concreto de 3000 PSI para sardinel separador de 175 ml, instalación de base granular clase A de 253 m3, ubicación de ejes en la vía, verificación de dimensiones de sardinel, instalación de pavimento en concreto hidráulico MR – 42 D de 300 m2, encofrado para andén, encofrado de 50 ml para concreto e instalación de andén de 60 m2. | |

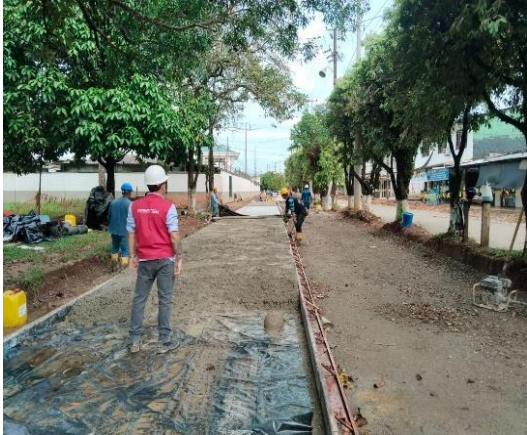
| <b>Fecha</b> | <b>Descripción</b> | <b>Evidencias</b> |
|---|---|---|
| Semana 8<br>13/01/2025<br>18/01/2025 | Durante este periodo se realizó la supervisión de las actividades de instalación de 111 m2 de andén con concreto de resistencia de 3000 PSI, instalación de encofrado de 72 ml para calzada, instalación de relleno y la siembra de individuos sobre el separador de la vía, instalación de 60 ml de encofrado para sardinel fundido In Situ, demolición de placa fisurada, instalación de pavimento en concreto hidráulico MR – 42, encofrado para sardinel de empalme en curva, instalación de acero de refuerzo para sardinel de empalme en curva y la instalación de tapas de las cajas de inspección de agua lluvia. | |

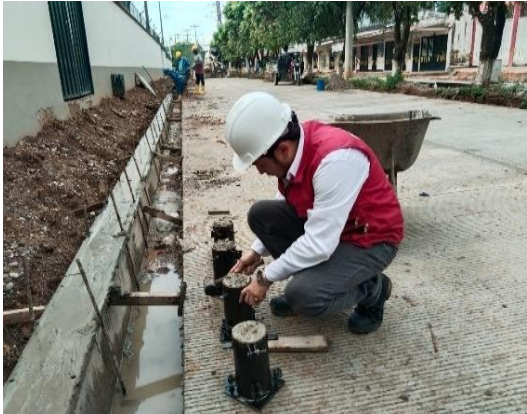
| <b>Fecha</b> | <b>Descripción</b> | <b>Evidencias</b> |
|---|---|---|
| Semana 9<br>20/01/2025<br>25/01/2025 | En esta etapa se realizó la supervisión de las actividades de instalación de andén en concreto de 3000 PSI de 48 m2, instalación de sardinel fundido In Situ de 3000 PSI de 122 ml, instalación de pavimento en concreto hidráulico MR – 42 de 462 m2, muestras del concreto utilizado para el sardinel, instalación y compactación de relleno (morado) y la instalación de encofrado para sardinel de 60 ml. | |

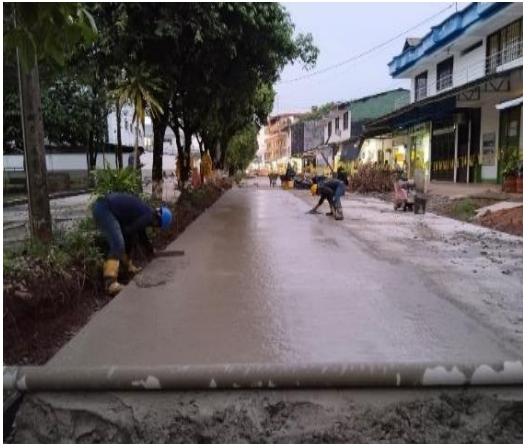
| Fecha | Descripción | Evidencias |
|---|---|---|
| Semana 10<br>27/01/2025<br>01/02/2025 | En este lapso se realizó la supervisión de las actividades de instalación de sardinel fundido In Situ de 3000 PSI de 122 ml, replanteo para cuneta de 70 ml, jornada de aseo y recolección de residuos de construcción y demolición, instalación de cuneta revestida en concreto de 3000 PSI de 55 ml, encofrado para los extremos del sardinel del separador, instalación de concreto para los extremos del sardinel separador. Se realizó el apoyo al área administrativa para la revisión del informe mensual de obra. | |

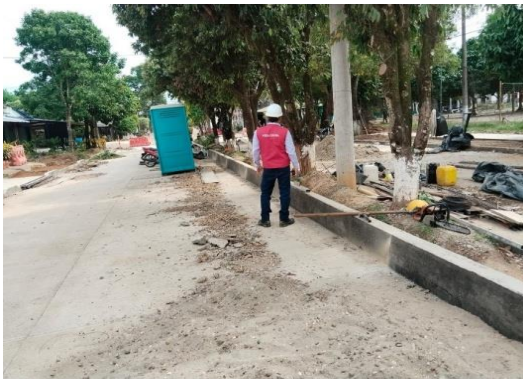
| Fecha | Descripción | Evidencias |
|---|---|---|
| Semana 12<br>10/02/2025<br>15/02/2025 | Durante esta duración se realizó la supervisión de las actividades de replanteo para andén de 187 ml, instalación y compactación de la base para el andén, instalación de concreto para andén de 3000 PSI de 227 m2, instalación de encofrado para sardinel sobre el separador de 60 ml y la instalación de sardinel fundido In Situ de 3000 PSI de 60 ml. | |

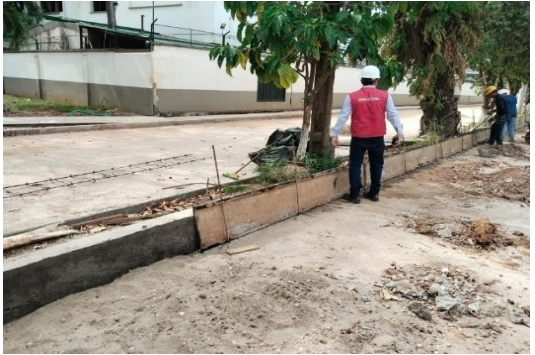
| <b>Fecha</b> | <b>Descripción</b> | <b>Evidencias</b> |
|---|---|---|
| Semana 13<br>17/02/2025<br>22/02/2025 | En este intervalo se realizó la supervisión de las actividades de encofrado para sardinel sobre el separador de 58 ml, instalación y compactación de 86 m3 de base, instalación de sardinel fundido In Situ en concreto de 3000 PSI de 58 ml, instalación de la señalización vertical de tránsito. | |

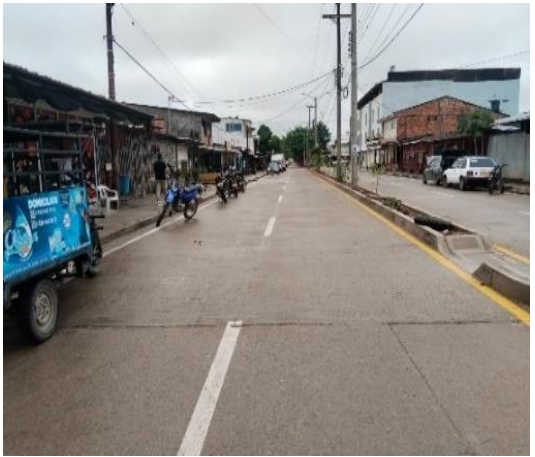
| <b>Fecha</b> | <b>Descripción</b> | <b>Evidencias</b> |
|---|---|---|
| Semana 14<br>24/02/2025<br>28/02/2025 | Durante este periodo se realizó la supervisión de las actividades de instalación de acero de refuerzo FY= 4200 Mpa (4200kg/m2. G60) en las placas de empalme, en las placas de las curvas, instalación de pavimento en concreto hidráulico MR – 42 de 532 m2, instalación de encofrado para sardinel de 75 ml, instalación de concreto de 3000 PSI de 151 ml, instalación de base y malla electrosoldada para cunetas. | |

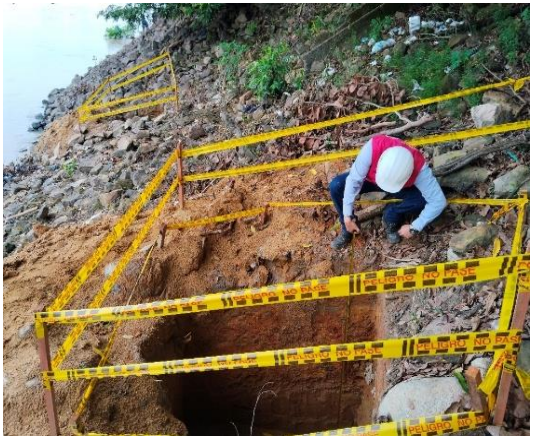
| <b>Fecha</b> | <b>Descripción</b> | <b>Evidencias</b> |
|---|---|---|
| Semana 15<br>03/03/2025<br>08/03/2025 | A lo largo de este tiempo se realizó la inducción del nuevo proyecto correspondiente al contrato de Interventoría No. 1826 de 2024. Igualmente, se da inicio a la supervisión de las actividades ejecutadas en obra como la excavación de 4 anclajes inferiores, instalación de concreto ciclópeo de 3000 psi proporción 60% concreto 40% piedra, registro de actas de gestión comunitaria bajo la dirección de la profesional social, instalación de acero # 6 y el descargue de material rocoso en el nuevo punto de acopio. | |

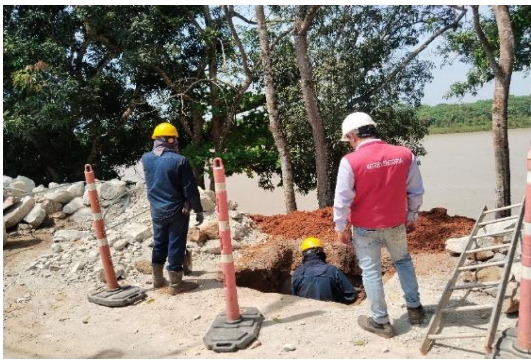
| <b>Fecha</b> | <b>Descripción</b> | <b>Evidencias</b> |
|---|---|---|
| Semana 16<br>10/03/2025<br>15/03/2025 | A lo largo de esta fase se realizó la supervisión de las actividades de instalación de acero de refuerzo # 6 para dos anclajes superiores y uno inferior, el cargue de roca al plancho para trasiego, recolección de residuos de material vegetal, instalación manual de roca, instalación mecánica de roca, excavación de dos anclajes superiores, tala y poda de árboles. | |

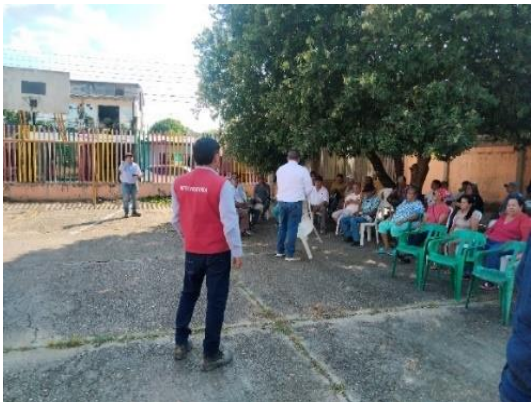
| <b>Fecha</b> | <b>Descripción</b> | <b>Evidencias</b> |
|---|---|---|
| Semana 17<br>17/03/2025<br>22/03/2025 | Durante este periodo se realizó la supervisión de las actividades de instalación mecánica de roca, retiro de material vegetal hasta el punto de acopio final, instalación de acero de refuerzo # 6 y vaciado de concreto para anclaje inferior, excavación para dos anclajes superiores, descargue de material rocoso, tala y retiro de 2 árboles secos que interfieren con el desarrollo de las actividades, demolición de 10 ml de andén. Se realizó una reunión de carácter informativo con temas de interés para la comunidad de la zona de intervención del proyecto. | |

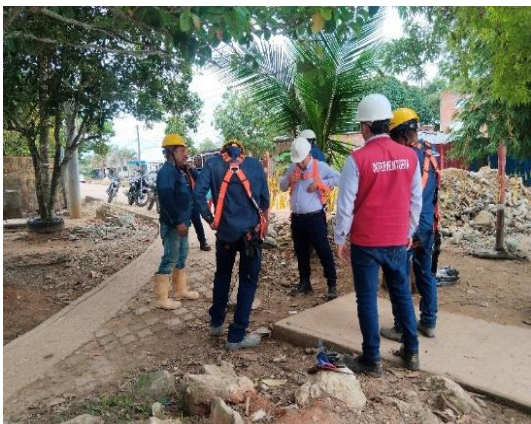
| <b>Fecha</b> | <b>Descripción</b> | <b>Evidencias</b> |
|---|---|---|
| Semana 18<br>24/03/2025<br>29/03/2025 | Durante esta semana se realizó la supervisión de las actividades de localización topográfica de los anclajes, instalación mecánica de roca, instalación manual de roca, instalación de malla triple torsión sobre el talud, descargue de material rocoso en el punto de acopio y la entrega de elementos de seguridad al personal. Se realizó una visita por parte de un funcionario de la Corporación para el desarrollo sostenible del Norte y el Oriente Amazónico (CDA) el cual le da seguimiento a la tala y poda que se ha realizado en la zona. | |

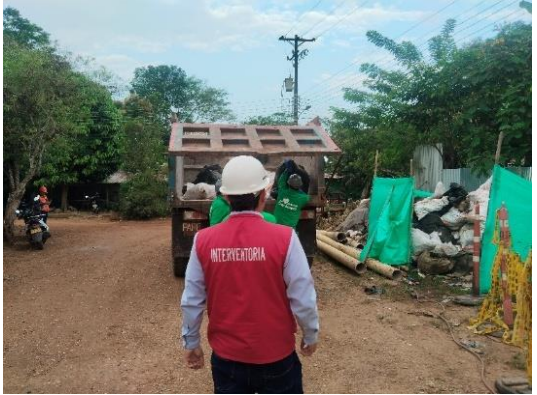
| <b><i>Fecha</i></b> | <b><i>Descripción</i></b> | <b><i>Evidencias</i></b> |
|---|---|---|
| Semana 19<br>31/03/2025<br>05/04/2025 | En este intervalo se realizó la supervisión de las actividades de instalación de malla triple torsión sobre el talud, instalación Manual de roca, instalación mecánica de roca, retiro de Residuos de Manejo Especial (RME), replanteo de 20 ml, retiro de material vegetal e instalación de 180 m2 de geotextil tejido. | |

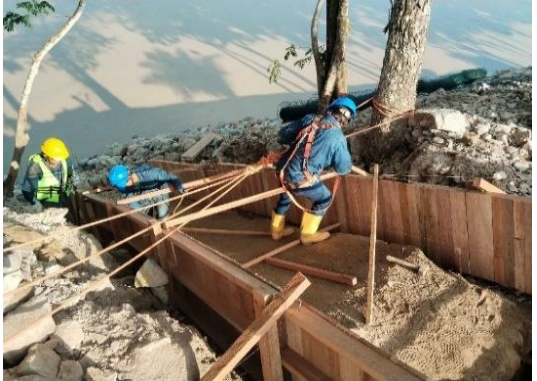
| <b><i>Fecha</i></b> | <b><i>Descripción</i></b> | <b><i>Evidencias</i></b> |
|---|---|---|
| Semana 20<br>07/04/2025<br>12/04/2025 | Durante este periodo se realizó la supervisión de las actividades de instalación de malla triple torsión sumergida y sobre el talud, instalación manual de roca, instalación mecánica de roca sumergida, retiro de material vegetal, replanteo y encofrado para construcción de escaleras, instalación de geotextil y finalmente la recolección de actas de gestión comunitaria en compañía del profesional social. | |

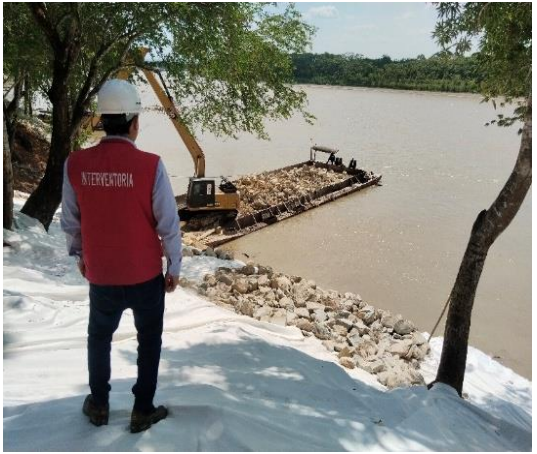
| <b><i>Fecha</i></b> | <b><i>Descripción</i></b> | <b><i>Evidencias</i></b> |
|---|---|---|
| Semana 21<br>14/04/2025<br>19/04/2025 | En este intervalo se realizó la supervisión de las actividades de instalación manual de roca, instalación de la escalera, instalación de malla triple torsión sobre el talud, figurado del acero de refuerzo para la escalera usando varilla corrugada de ½ pulg y 3/8 pulg para los flejes, instalación mecánica de roca sumergida, tensado de malla triple torsión mediante una guaya encauchetada de media pulgada e instalación de geotextil tejido. | |

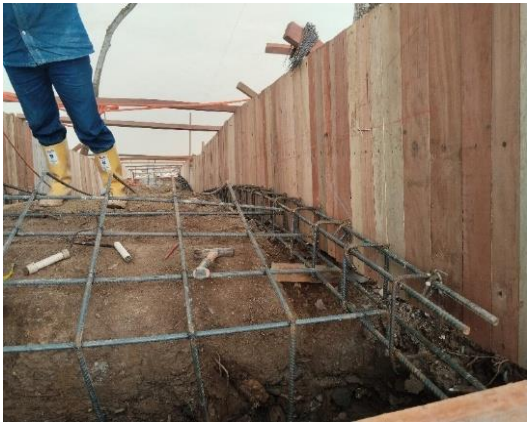
| <b>Fecha</b> | <b>Descripción</b> | <b>Evidencias</b> |
|---|---|---|
| Semana 22<br>21/04/2025<br>26/04/2025 | En este periodo se realizó la supervisión de las actividades de instalación mecánica de roca sumergida, instalación de malla triple torsión sobre el talud, tensado de malla triple torsión mediante guaya encauchetada de media pulgada, instalación de geotextil tejido, instalación manual de roca, descargue de material rocoso, instalación de acero de refuerzo para la escalera y excavación de gaviones. | |

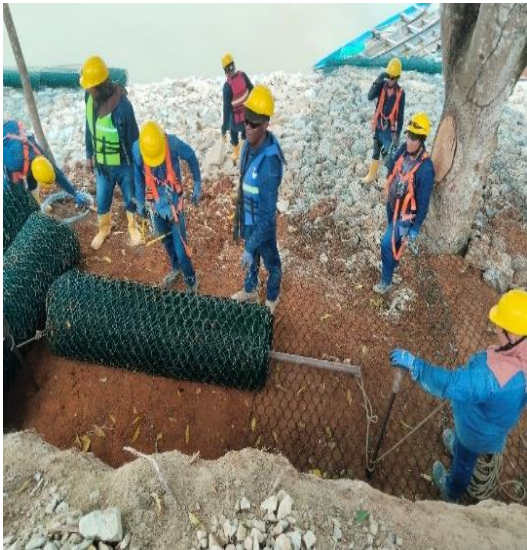
| <b>Fecha</b> | <b>Descripción</b> | <b>Evidencias</b> |
|---|---|---|
| Semana 23<br>28/04/2025<br>03/05/2025 | Durante este periodo se realizó la supervisión de las actividades de instalación manual de roca, recibido de malla galvanizada para gaviones, instalación de parrilla de acero de refuerzo para la escalera, instalación de relleno para corona y andén, instalación de roca sumergida para el dique, excavación y replanteo para gaviones, instalación de malla triple torsión sobre el talud, construcción de 15 gaviones, extensión de tubería PVC de 4" para aguas lluvias, instalación de geotextil, excavación sobre conglomerado y la demolición de placa en concreto reforzado. | |

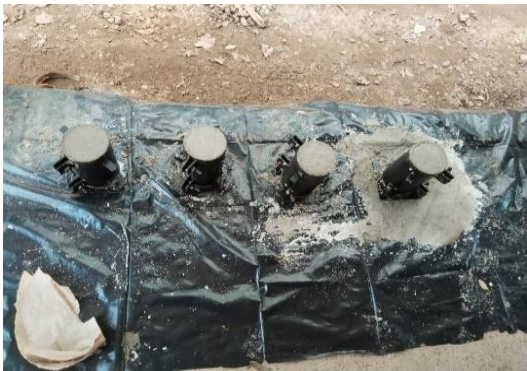
| <b>Fecha</b> | <b>Descripción</b> | <b>Evidencias</b> |
|---|---|---|
| Semana 24<br>05/05/2025<br>10/05/2025 | Durante esta semana se realizó la supervisión de las actividades de excavación para la construcción de sumidero # 1 y # 2, excavación para la tubería del sumidero # 1, demolición de canal tipo cajón en concreto reforzado, instalación de malla triple torsión, construcción gaviones, instalación de solado para sumidero # 1, armado de acero de refuerzo para sumidero # 1, instalación de encofrado y concreto para el sumidero # 1 y finalmente la toma de muestras cilíndricas. | |

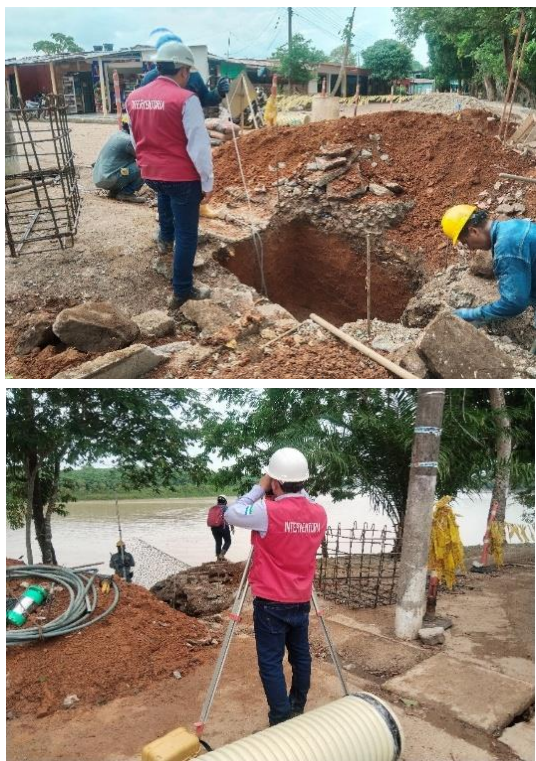
| <b>Fecha</b> | <b>Descripción</b> | <b>Evidencias</b> |
|---|---|---|
| Semana 25<br>12/05/2025<br>17/05/2025 | A lo largo de este periodo se realizó la supervisión de las actividades de instalación de encofrado y tubería de PVC para el sumidero # 2, construcción de gaviones, instalación de concreto para una escalera, tomas de muestras cilíndricas del concreto utilizado para la escalera, instalación de concreto para el sumidero # 2, limpieza de box culvert, replanteo para instalación de segunda fila de gaviones, replanteo y encofrado para la reparación de 10 ml de sardinel, excavación y verificación de niveles para el sumidero # 4, excavación e instalación de acero de refuerzo para sumidero # 3, instalación de concreto para el sumidero # 3 y finalmente la instalación de acero de refuerzo y tubería de 16 " en PVC para el sumidero # 4. | |

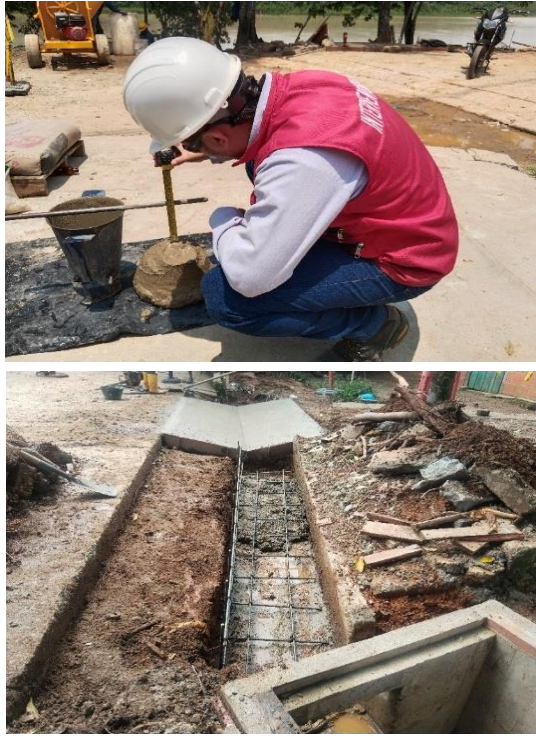
| <b>Fecha</b> | <b>Descripción</b> | <b>Evidencias</b> |
|---|---|---|
| Semana 26<br>19/05/2025<br>24/05/2025 | Durante este periodo se realizó la supervisión de las actividades de instalación de concreto para una escalera, pruebas de slump aleatorias a la mezcla de concreto para la escalera, realce de 1.20 m de altura a caja de inspección del box culvert, repicado de piedra para instalación manual y construcción de gaviones, retiro de residuos de manejo especial, demolición de placa de concreto, armado de estructura de acero de refuerzo para la batea que se va a construir donde se realizó la demolición de la placa de concreto, instalación de concreto para la batea, instalación de acero de refuerzo de 4 ml de cuneta y el terminado de gaviones de la segunda fila. | |

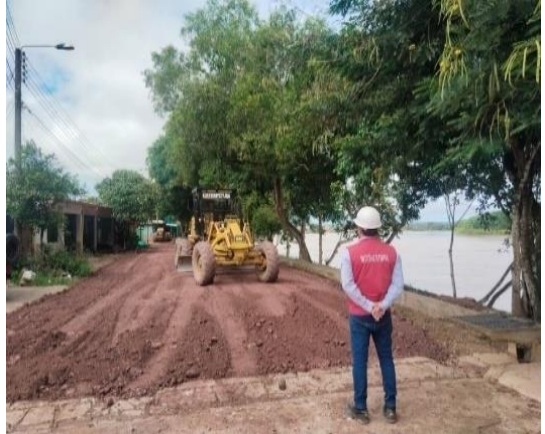
| <i><b>Fecha</b></i> | <i><b>Descripción</b></i> | <i><b>Evidencias</b></i> |
|---|---|---|
| Semana 27<br>26/05/2025<br>28/05/2025 | En el transcurso de este tiempo se realizó la supervisión de las actividades de instalación de acero de refuerzo para el realce de los muros del box culvert, instalación de geotextil tejido, instalación manual de roca, mejoramiento de las vías de acceso a la zona de intervención del proyecto, instalación de rejillas de los sumideros, instalación de malla electrosoldada y concreto de 3000 PSI para la reparación de 10 ml de cuneta e instalación y compactación de morado. | |
