**APOYO TÉCNICO A LA SECRETARÍA DE INFRAESTRUCTURA Y VÍAS DEL MUNICIPIO DE  
TUNJA, DEPARTAMENTO BOYACÁ**

**UNIVERSIDAD SANTO TOMÁS**

**TRABAJO DE GRADO EN LA MODALIDA DE PASANTÍA, PARA OPTAR POR EL TITULO DE  
INGENIERO CIVIL**

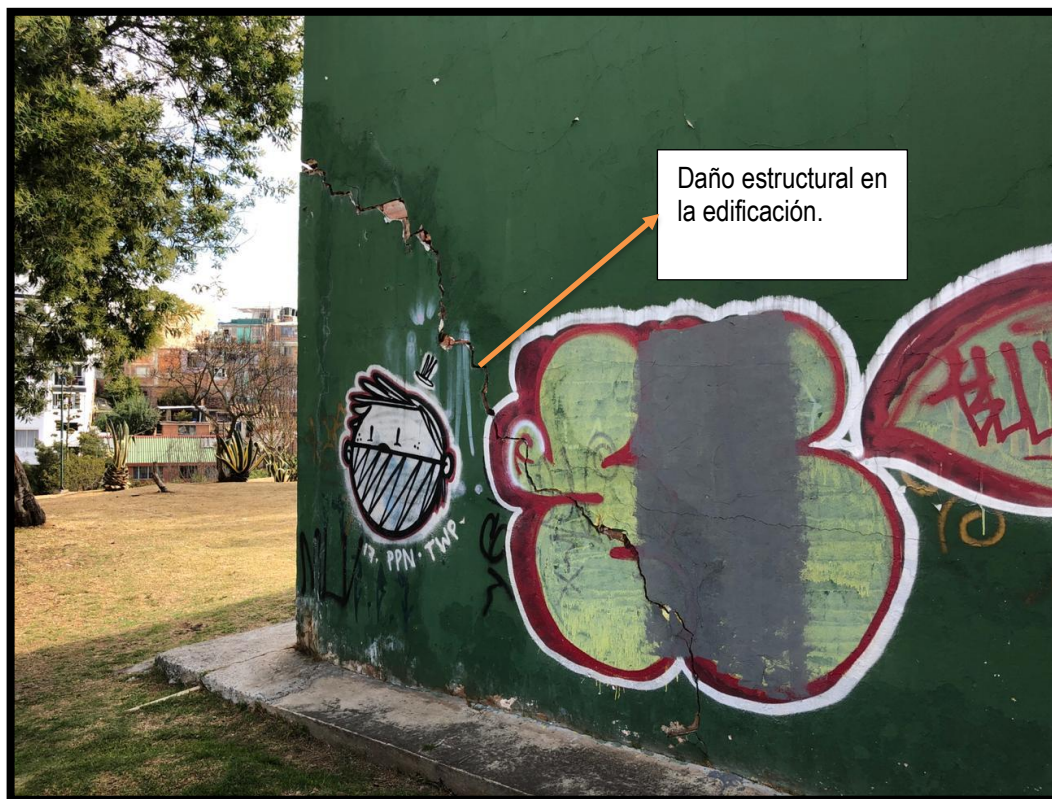
**Figura 5. Registro fotográfico del salón comunal barrio Maldonado.** Fuente: autor.

La figura 5, muestra el daño estructural presentado en los muros del salón comunal, en el cual se requiere una intervención, para prevenir posibles accidentes y daños a la comunidad.

Al respecto, se puede evidenciar en la figura 5, la esquina afectada por una grieta, es fruto de una ampliación realizada. Además, a simple vista no se observan columnas, pero gracias a la implementación de la prueba de escáner, se logró determinar columnas de confinamiento en concreto reforzado de 25x12cm embebidas en los muros con 2 varillas de 1/2" pulgada y flejes de 3/8" de pulgada, con una separación de 13cm en promedio. La edificación está construida en mampostería tradicional, adicionalmente, se observa la variación de unidades de bloque, ya que se evidencian unos muros mampuestos de tipo ladrillo macizo y a su vez, se observan otros muros mampuestos de tipo bloque No.5.

Por esta razón, como resultado de la evaluación patológica y de reconocimiento estructural, se determinó que la edificación en este momento presenta un peligro inminente de desplome, ya que tiene filtración de agua en toda la parte agrietada, y como consecuencia de esto, sufriría daños la cubierta.

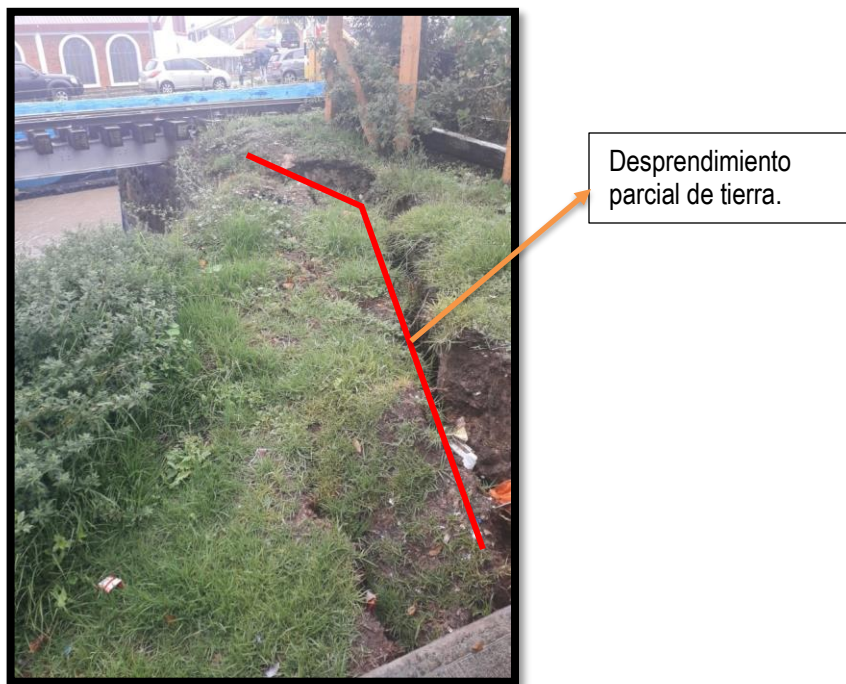
**Figura 8. Desprendimiento parcial muro de contención en el sector del Barrio Santa Inés. Fuente. Autor**

Con referencia a lo anterior, en la figura 8 se puede observar el desprendimiento parcial de una masa moderada de tierra por la eventual falla del sistema de cimentación del muro de contención existente.

En consecuencia, el monitoreo y control de daño en el muro de contención se realiza mediante visitas técnicas, en donde se logró determinar que la causa de la avería había sido la socavación en la cimentación de la estructura, resultado de la fuerza de arrastre generada por la elevación de la lámina de agua del río Jordán a causa de las fuertes lluvias presentadas por esos días. Es entonces que se sugirió plantear alternativas de diseño y reconstrucción del muro de contención para evitar así un posible colapso total que podía ocasionar daños en la estructura de pavimento que pasa paralelo al río es decir la avenida norte.

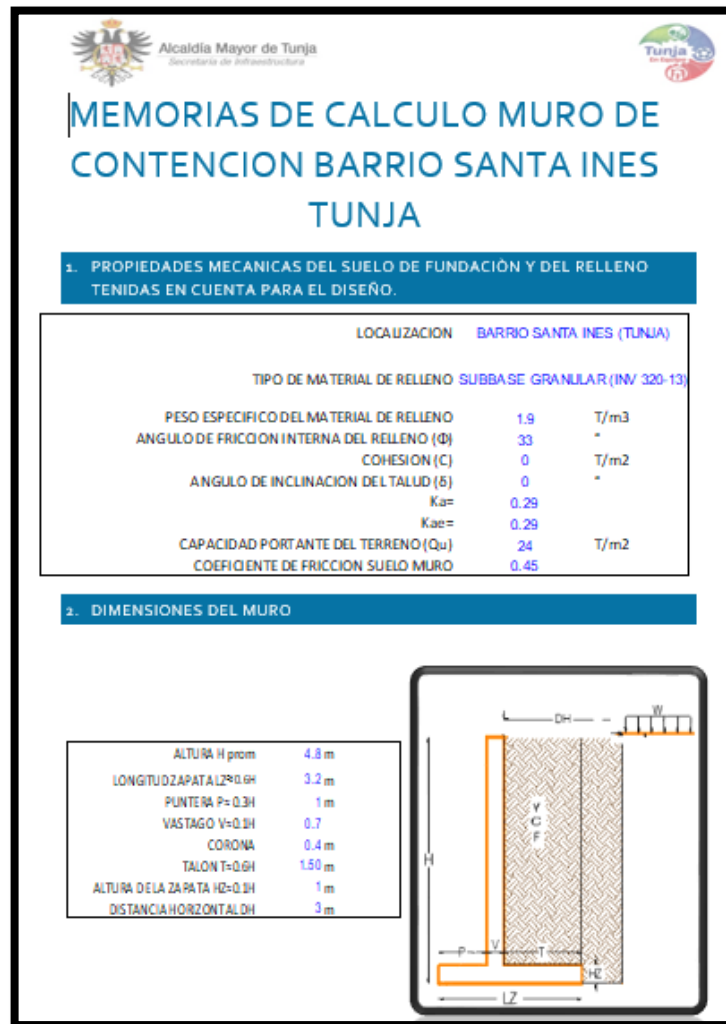
Figura 9. Memorias de cálculo muro de contención Barrio Santa Inés. Fuente: propia

Al respecto, de los aportes realizados y entregados se tienen las memorias de cálculo del muro de contención junto con su respectivo plano estructural, tal y como se puede observar en las figuras 9 y 10, todo esto basado bajo la CCP-14. (código colombiano de puentes 2014, y la NSR-10 (reglamento colombiano sismo-resistente 2010).

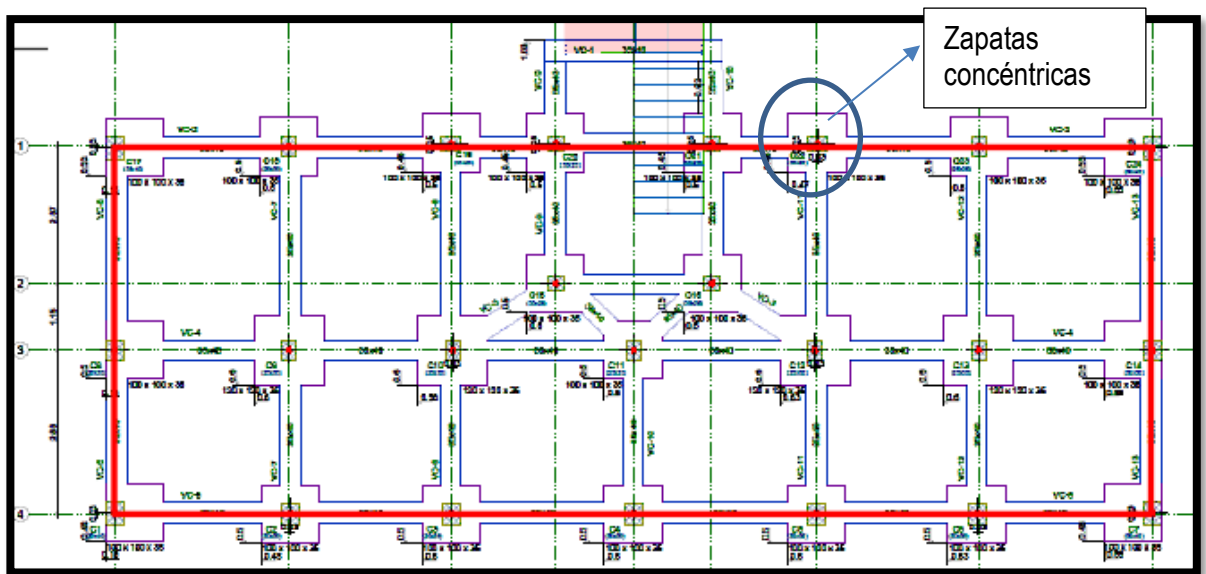
**Figura 15. Zapatas concéntricas.** Fuente: plano estructural torres del parque N°1.

- Mostrar un corte de cimentación donde se establezca el nivel de desplante de acuerdo a las sugerencias que establezca el estudio de suelos (profundidad de cimentación)
- Mostrar detalles constructivos de viga canal.
- Se recomendó que las zapatas de cimentación perimetrales sean de tipo excéntrico, de tal manera que queden por dentro del perímetro de la estructura, dado el caso que, al realizar las instalaciones de tipo domiciliario necesarias para la edificación, no se tenga ningún problema con la cimentación del mismo tal y como se muestra en la Figura 15.

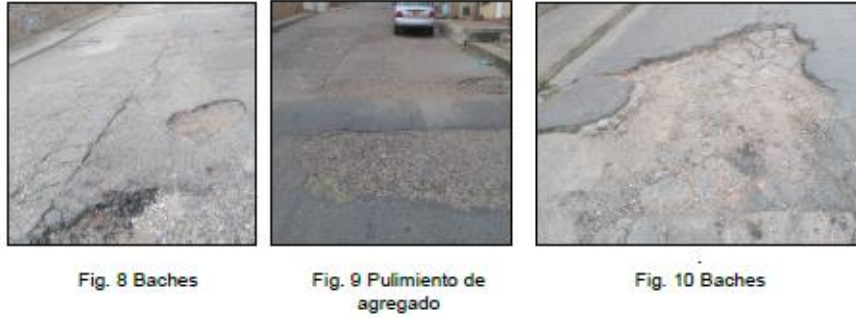
**Figura 18. Patologías presentes en la vía de estudio del barrio Jordán.** Fuente. Propia

En este sentido, entre las diferentes patologías a identificar se pueden observar piel de cocodrilo (PC), baches (BCH), parcheo (PCH), fisuramientos longitudinales (FL), pulimiento de agregados (PU) y fisuras en bloque (FB), patologías comunes dentro de las vías analizadas para este informe como se muestra en la figura 18.

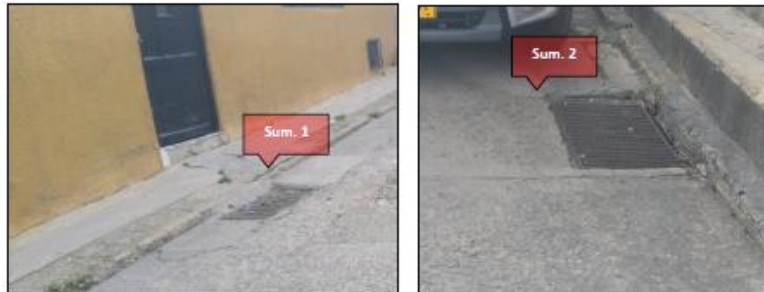
**Figura 19. Estructuras hidráulicas presentes en la vía de estudio del barrio Jordán.** Fuente. Propia

Para el caso de las estructuras hidráulicas encontradas, se referenciaron como elementos izquierdos y derechos dependiendo el bombeo de la vía, ubicándolas exactamente con coordenadas planas de localización y sus respectivas dimensiones a lo largo y ancho de su construcción como se muestra en la figura 19.

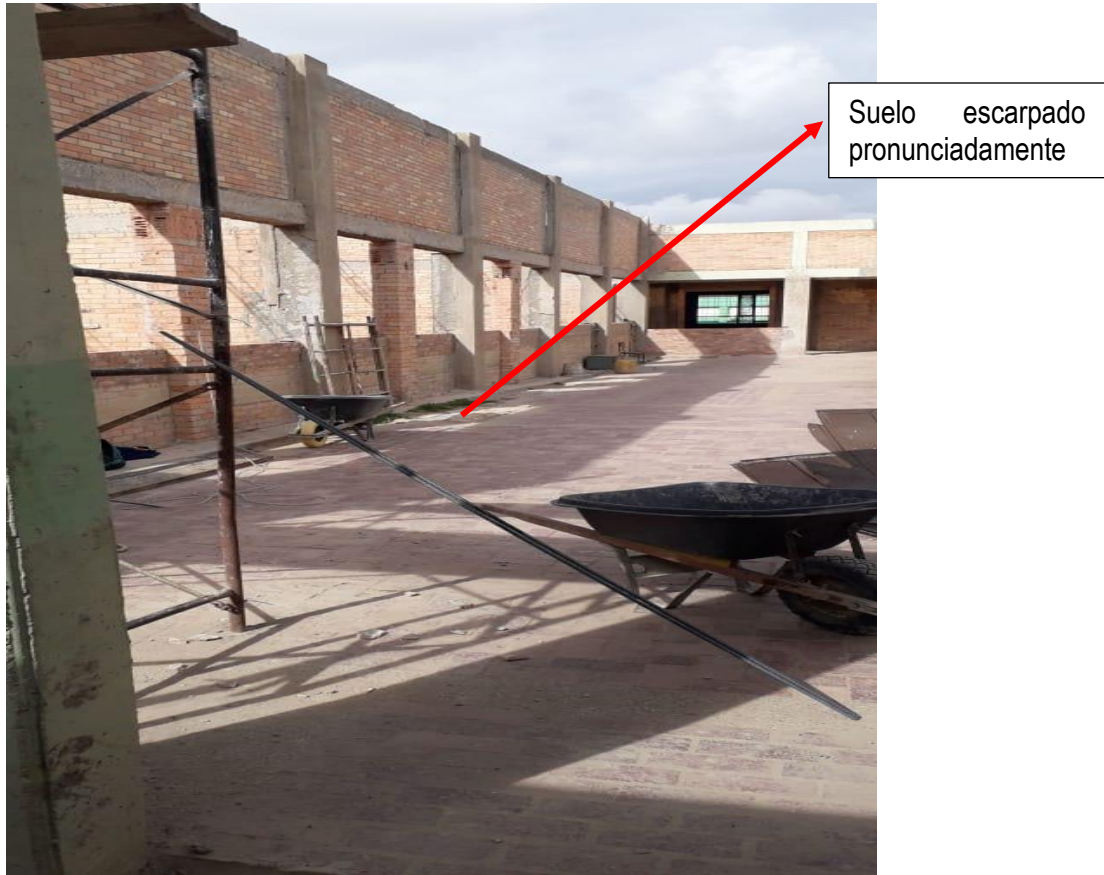
**Figura 21. Patio interior módulo 2 Colegio Silvino Rodríguez sede manzanares.** Fuente: propia

Durante la pasantía se realizaron visitas de campo al Colegio Silvino Rodríguez sede Manzanares, donde se adelantaban obras de reforzamiento estructural para la rehabilitación del módulo dos del colegio, ya que por problemas geotécnicos la mampostería confinada con la que había sido construido estaba presentando fallas estructurales por hundimientos en el suelo afectando la estabilidad estructural de la edificación, como lo muestra la figura 21.

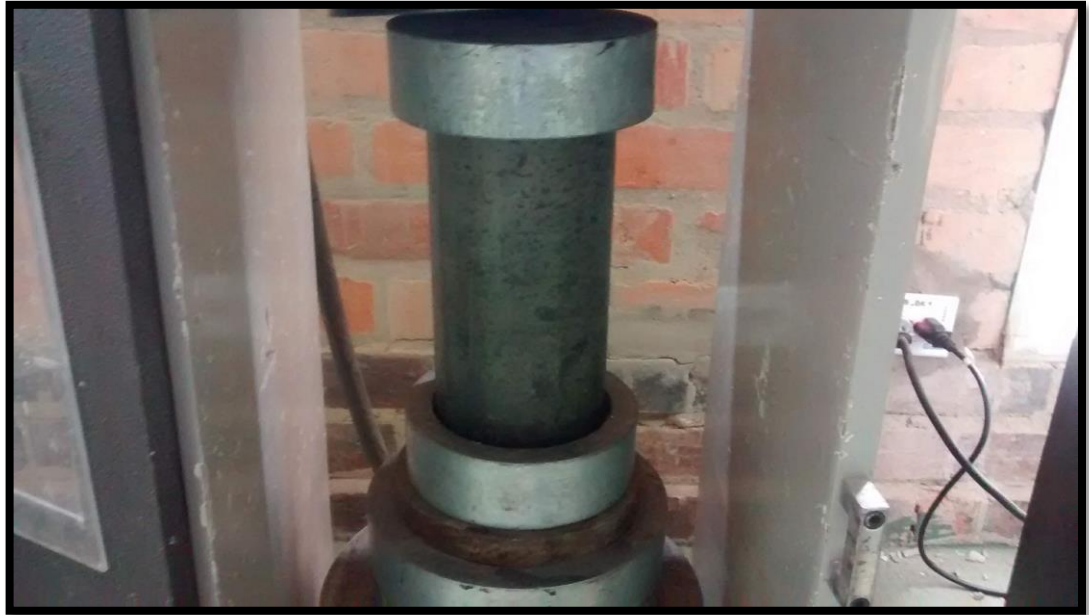
**Figura 22. Prueba de compresión laboratorio de concretos Universidad Santo Tomas Tunja.**  
Fuente. Autor

Es así, que en las visitas de campo realizadas, por solicitud de la Secretaría de Infraestructura Municipal, fue solicitado el control de calidad de los concretos utilizados en obra, que para tal fin y respondiendo a un diseño estructural de reforzamiento planteado debía ser concreto de 3000 psi para vigas y columnas que serían utilizadas para confinar los elementos no estructurales existentes como muros divisorios y dinteles, así de esta forma se procedió a realizar los respectivos muestreos mediante la toma 3 cilindros por elementos de columnas, para posteriormente ser fallados a comprensión a la edad de 7, 14 y 28 días respectivamente, en el laboratorio de concreto de la Universidad Santo Tomas Tunja, como lo muestra la figura 22.

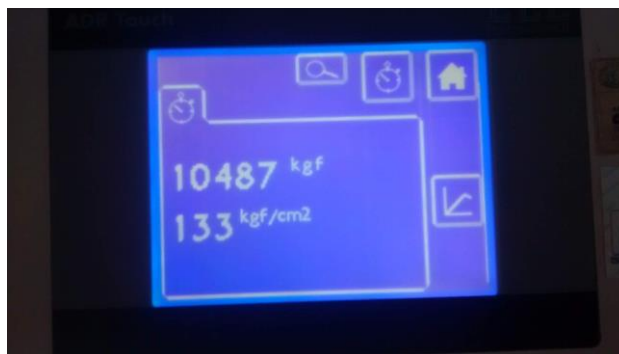
**Figura 23. Prueba de compresión cilindro N°1 edad 7 días.** Fuente: autor

De este modo, se procedió a tomar las muestras de concreto, moldeadas en camisas metálicas de aproximadamente 4" pulgadas, para luego desencofrar los cilindros de concreto a las 24 horas de fundida y colocarlos en una piscina de agua hasta que cada uno valla cumpliendo con la edad requerida para ser fallados en la máquina de compresión; seguidamente se procedió a obtener los resultados a los 7 días como lo muestra la figura 22, a los 14 días la figura 16 y a los 28 días figura 23.
