**AUDITORIA EN SEGURIDAD VIAL PARA LA CICLORUTA DE LA CARRERA 13
ENTRE CALLES 51 Y 63 CHAPINERO-BOGOTÁ**

**UNIVERSIDAD SANTO TOMAS
FACULTAD DE INGENIERIA CIVIL
ALTERNATIVA TRABAJO DE GRADO
BOGOTÁ
2016**

**Trabajo de Grado para Optar al Título
Ingeniero Civil**

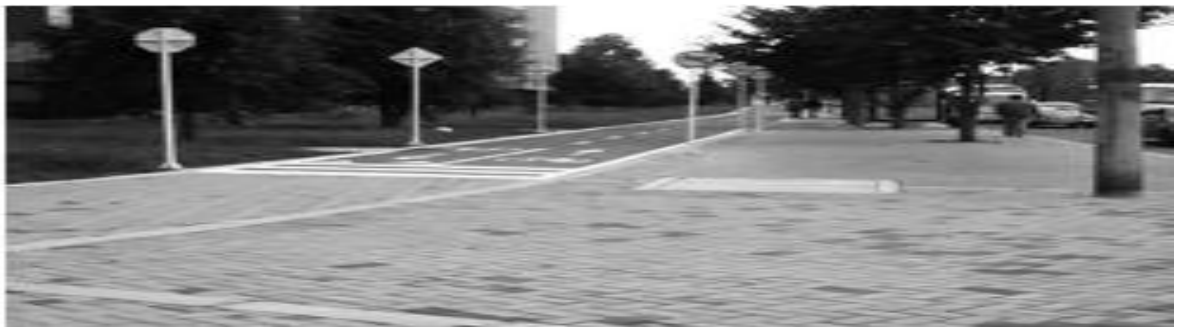
Ilustración 4: Ejemplo de Cicloruta en buen estado sobre andén. MARTINEZ, Gilberto, FUENTES, Luis y TORREGROZA, Lina. Revisión del sistema de gestión de pavimentos de la red Ciclorutas de Bogotá En: revista Ingeniería de construcción [en línea]. Vol.26 N° 2, (2011). P. 154.

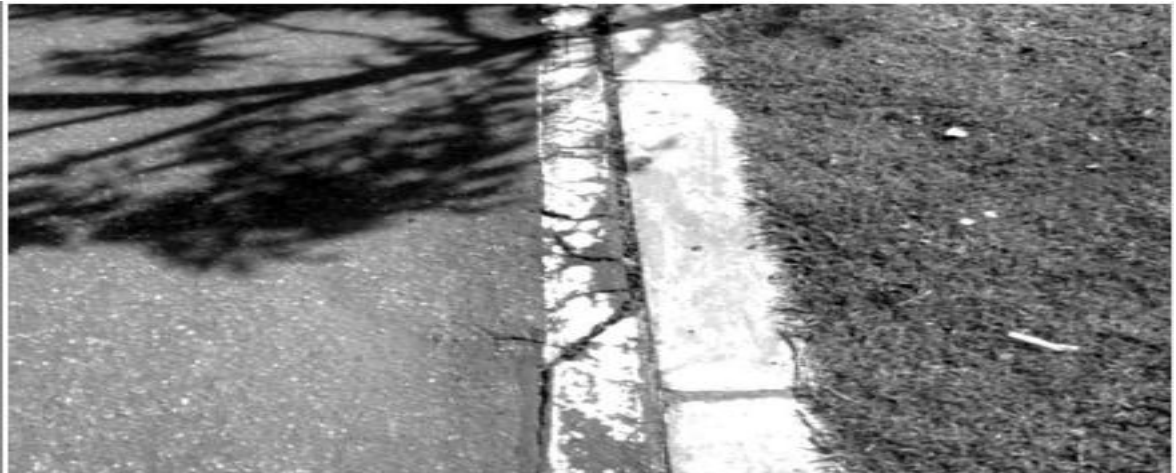
Ilustración 5: Fisura concentradas sobre la línea de demarcación. MARTINEZ, Gilberto, FUENTES, Luis y TORREGROZA, Lina. Revisión del sistema de gestión de pavimentos de la red Ciclorutas de Bogotá En: revista Ingeniería de construcción [en línea]. Vol.26 N° 2, (2011). P. 162.

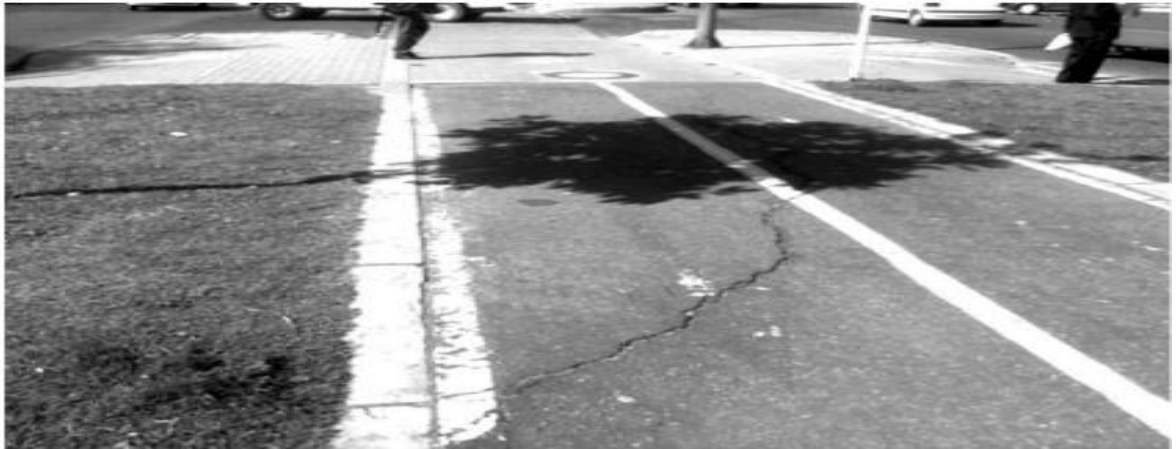
Ilustración 6: Fisura en diagonal causada por expansión de subrasante. MARTINEZ, Gilberto, FUENTES, Luis y TORREGROZA, Lina. Revisión del sistema de gestión de pavimentos de la red Ciclorutas de Bogotá En: revista Ingeniería de construcción [en línea]. Vol.26 N° 2, (2011). P. 62.

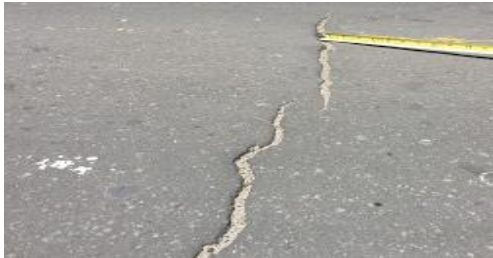
La fisura transversal traspasa todo el carril oriental sentido sur-norte
	ko+27,20	FT	Alta	0,8	0,6

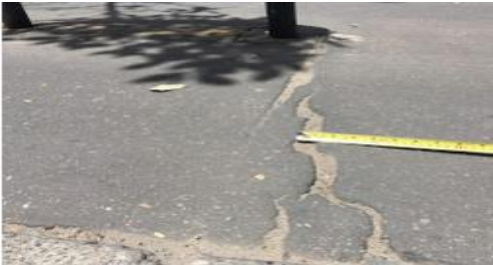
La fisura nace de la estructura metálica que separa el carril bidireccional, la fisura es localizada en el costado oriental sentido sur norte, esta fisura tiene dos discontinuidades que terminan sobre la línea de demarcación del ciclocarril.

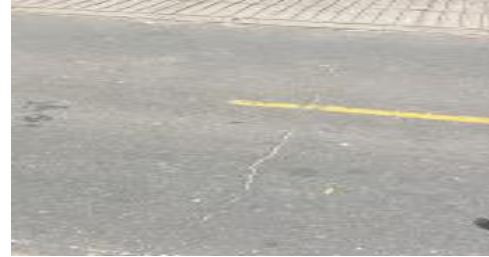
ko+31,05	FT	Media	0,5	0,6
----------	----	-------	-----	-----

Fisura leve

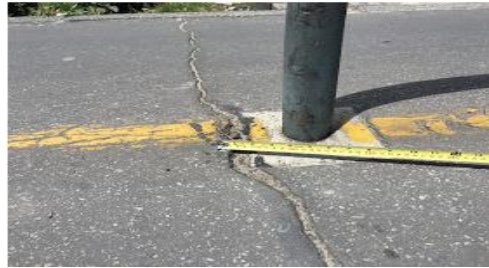
ko+81,50	FT	Alta	1,9	0,6
----------	----	------	-----	-----

La fisura atraviesa el carril bidireccional

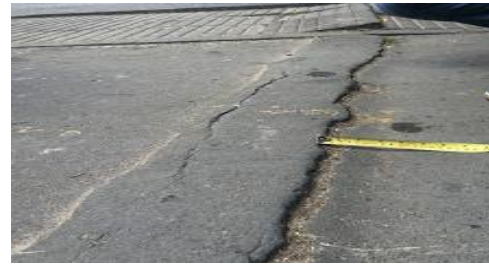
ko+126,90	FT	Alta	1,9	0,6
-----------	----	------	-----	-----

Se presenta levantamiento de la carpeta asfáltica del carril en todo su ancho, a causa de las raíces del árbol cerca al tramo, de igual manera se presentan fisuras y por esta razón el ancho de reparación deberá ser mayor.

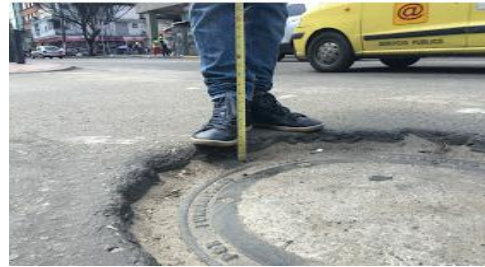
ko+164,70 HUN Alta 0,6 0,6

Tapa pozo de aguas lluvias presenta un hundimiento de 5 cm con respecto a la rasante, esta tapa está ubicada en la intersección de la calle 52 A con cra 13 y de igual forma se ubica en centro del ciclocarril

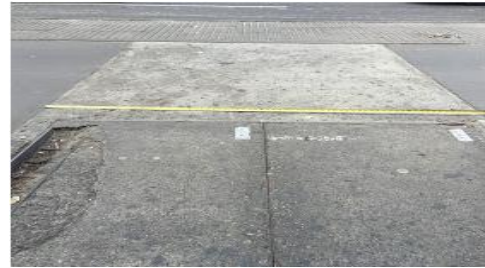
ko+184,85 PCH Media 1,83 1,9

Se evidencia un parche el cual está ubicado en frente de una caja de inspección, este parche es de concreto simple

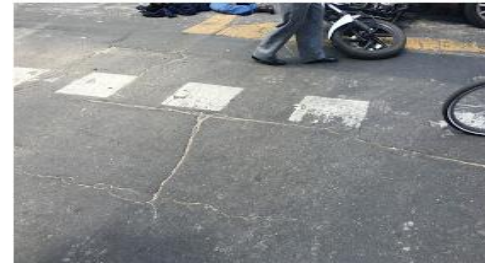
ko+224,20 FB Alta 3,1 1,2

Se presenta fisura en bloque en la intersección de la calle 53 con carrera 13, debido al alto volumen de tránsito vehicular, (punto crítico)

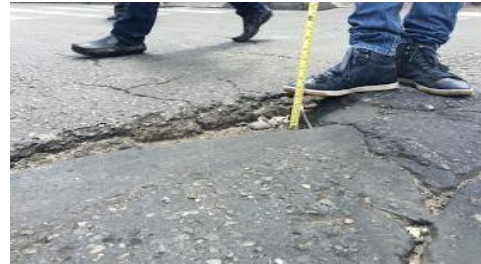
ko+224,90 BCH Alta 0,9 0,22

Bache con una profundidad a aproximadamente 10.3 cm sobre intersección de la calle 53 con carrera 13. (punto crítico)

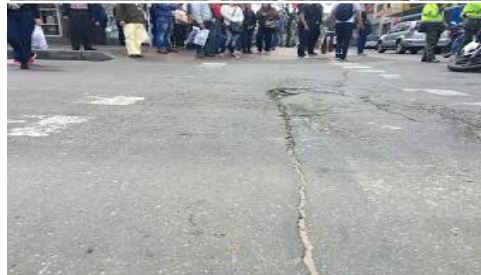
ko+227,40 FL Alta 2,9 0,6

Fisura longitudinal sobre calzada, ubicada en la intersección de la calle 53 con carrera 13. (punto crítico)

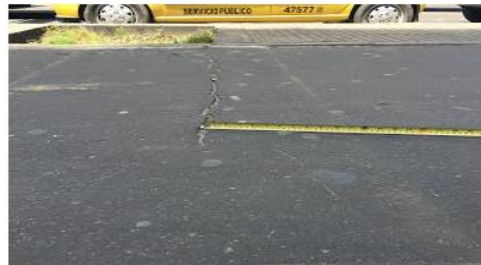
tramo 4 ko+272,52 FT Alta 0,95 0,6

La fisura transversal traspasa todo el carril occidental sentido norte-sur

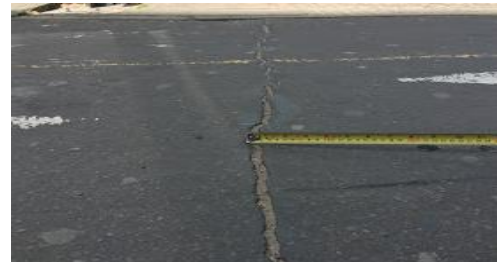
La fisura atraviesa el carril bidireccional

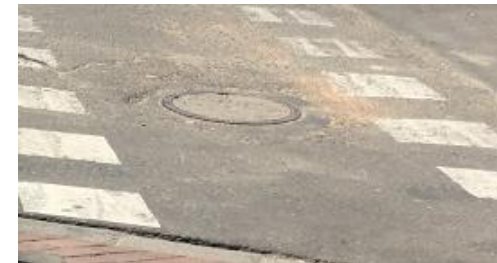
Tapa pozo de aguas sanitarias presenta un hundimiento de 3 cm con respecto a la rasante, esta tapa está ubicada en la intersección de la calle 54 con cra 13 y de igual forma se ubica en centro del ciclocarril.

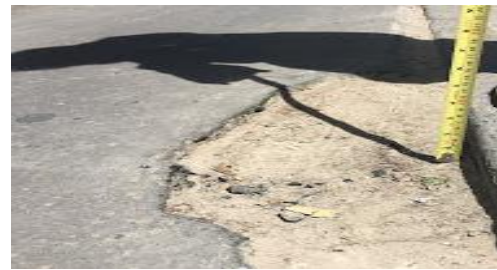
Bache con una profundidad a aproximadamente 5.3 cm en carpeta asfáltica del ciclocarril.

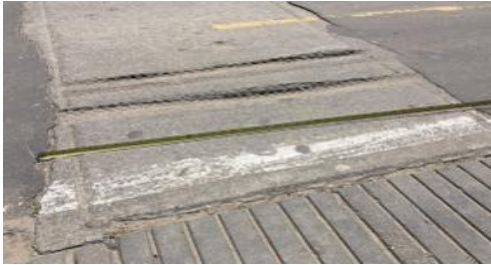
ko+371,31 PCH Alta 1,03 1,75

Se presenta un parche de concreto simple en mal estado.

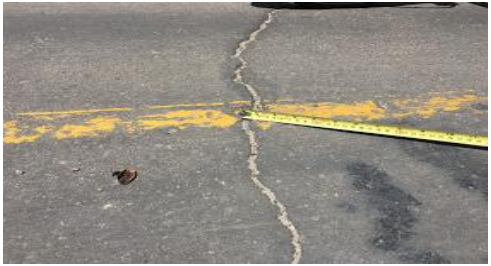
ko+409,07 FT Alta 1,9 0,6

La fisura atraviesa el carril bidireccional.

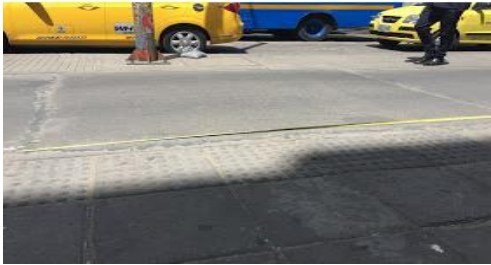
ko+425,71 PCH Baja 2,5 1,9

Presenta parche de concreto asfáltico.

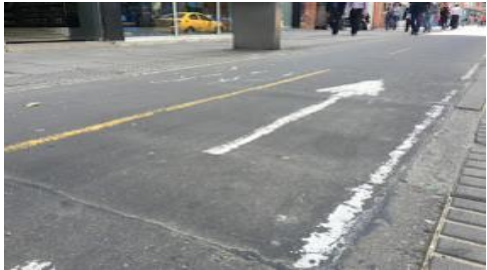
ko+448,20 OND Media 1,37 1,9

Ondulación sobre la reparación en concreto asfáltico.

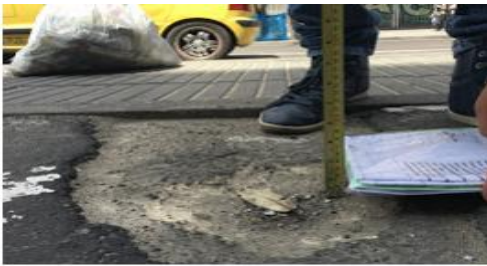
ko+450,40 BCH Media 0,38 0,85

Bache con una profundidad de aproximadamente 4,1 cm, con referencia a la rasante

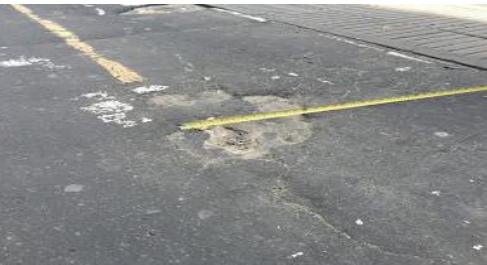
ko+451,14 BCH Baja 0,28 0,3

Bache con una profundidad de aproximadamente 1,2 cm, con referencia a la rasante.

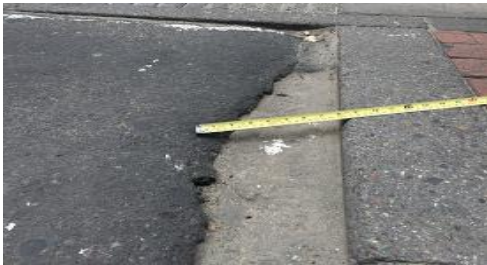
Bache con una profundidad de aproximadamente 2,6 cm, con referencia a la rasante.

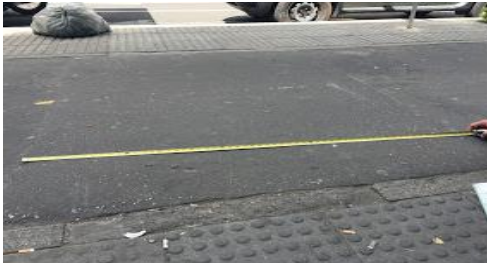
Parche de concreto asfaltico.

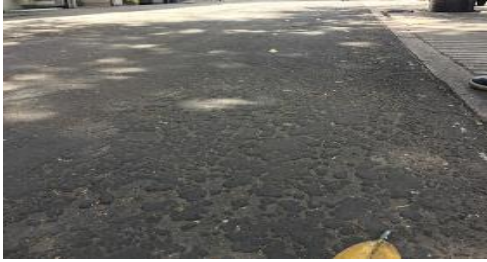
Exudación en gran parte de la carpeta asfáltica del tramo de la carrera 13 entre calles 55 y 56bis.

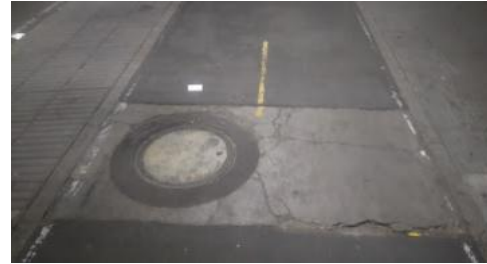
ko+539,14 PCH Alta 0,9 1,9

Parche de concreto simple con pozo de alcantarillado.

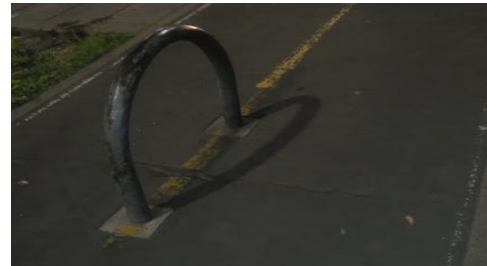
ko+543,80 FT Alta 1,9 0,6

Atraviesa el carril bidireccional.

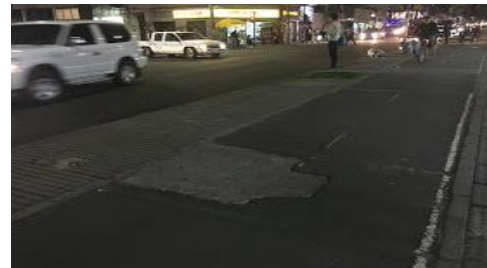
ko+640,28 PCH Alta 1,2 0,9

Parche en concreto simple, cubre carril occidental.

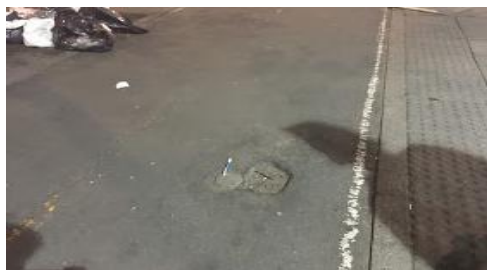
Bache con una profundidad de 1,8 cm con referencia a rasante.

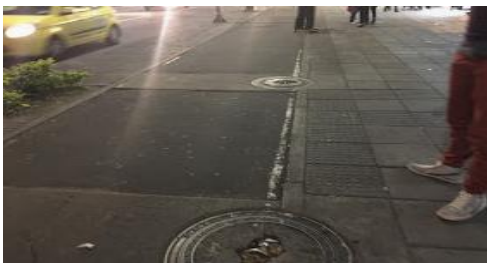
Parches en concreto simple, se evidencia tapas de pozos sobre la Cicloruta de manera parcial.

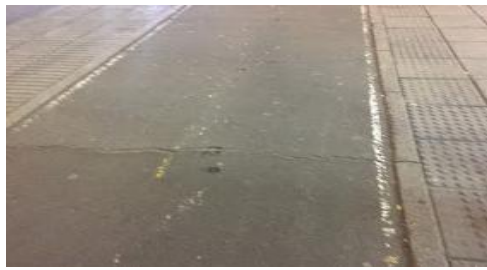
La fisura atraviesa el carril bidireccional.

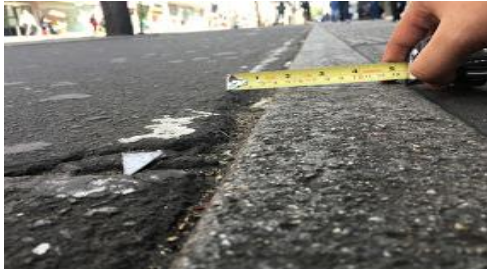
Se presenta en el carril oriental sentido sur-norte.

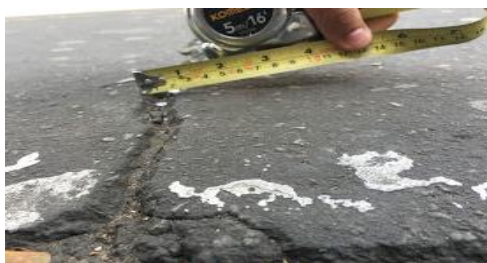
La fisura atraviesa el carril bidireccional.

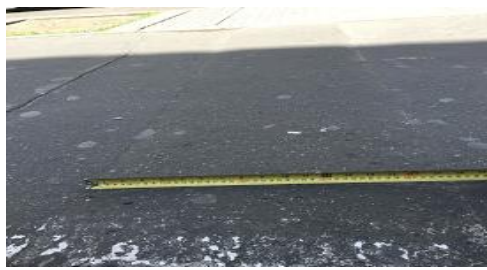
Parche de concreto asfaltico.

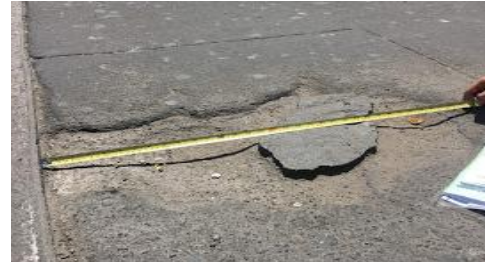
ko+929,74 BCH Media 0,8 0,43

Bache con una profundidad de aproximadamente 4,1 cm, con referencia a la rasante.

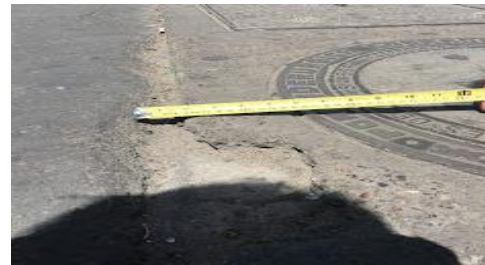
Tramo 9 ko+932,74 FT Alta 1,9 0,6

La fisura atraviesa el carril bidireccional, también de evidencia un parche en concreto simple en mal estado, se encuentra ubicado en este sitio caja de inspección y pozo de aguas sanitarias.

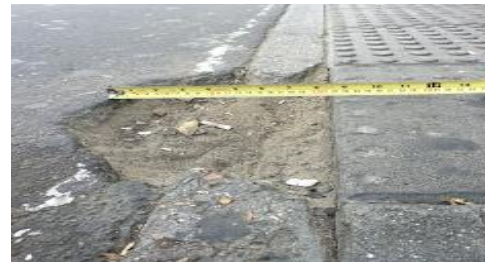
ko+937,94 BCH Media 0,19 0,12

Bache en la demarcación del carril oriental con una profundidad de aproximadamente 3cm.

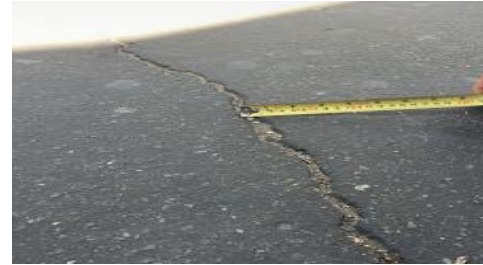
ko+941,00 FT Alta 1,25 0,6

Fisura ubicada en el carril oriental.

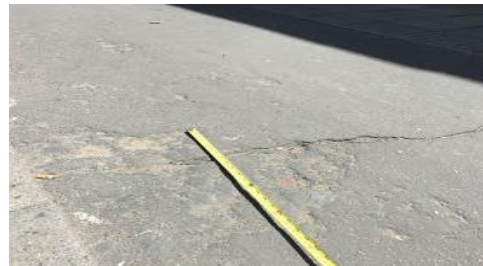
ko+972,60 PA Alta 0,5 0,7

Se refleja una pérdida considerable de agregado con separación menores a 3 cm.

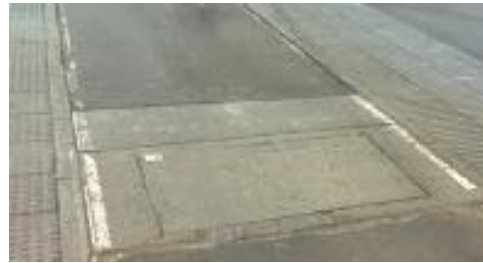
k1+66,00 PCH Media 3 1,9

Parche en concreto simple, se ubica un caja de inspección.

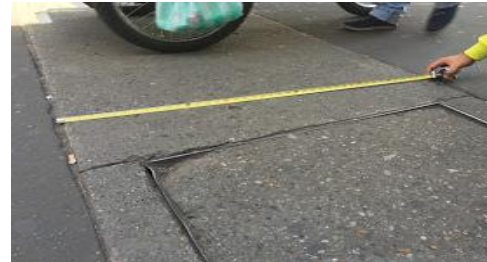
k1+131,00 PCH Media 1,05 1,9

Parche en concreto simple, se ubica un caja de inspección.

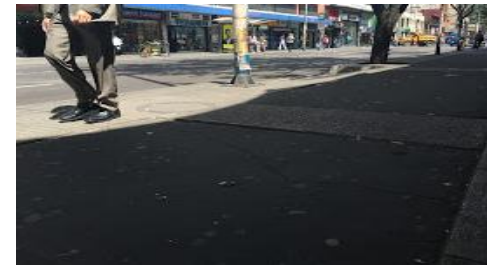
k1+164,90 PCH Alta 0,54 1,9

Parche en concreto simple.

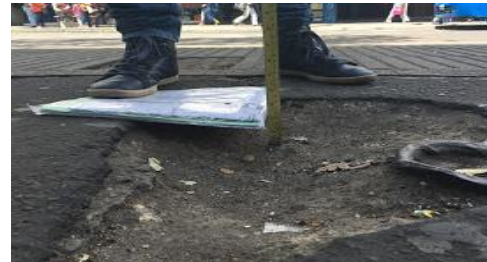
k1+197,50 BCH Media 0,55 0,48

Bache con una profundidad de aproximadamente 5cm con respecto a la rasante, se destaca un objeto metálico incrustado dentro del bache ubicado en el costado occidental de la Cicloruta.

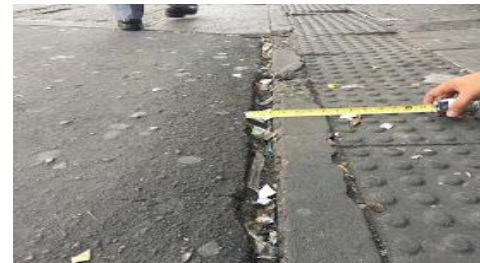
k1+256,62 FDB Alta 2,6 0,6

Fisura de borde ubicada en el costado oriental de la Cicloruta.

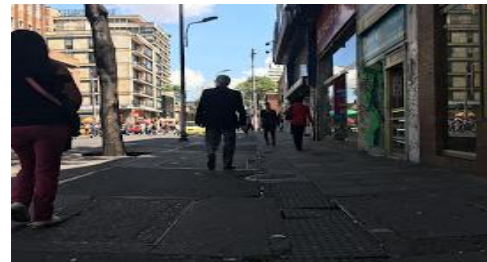
k1+257,10 PCH Alta 1,6 1,9

Parche en concreto simple, cubre el carril bidireccional.

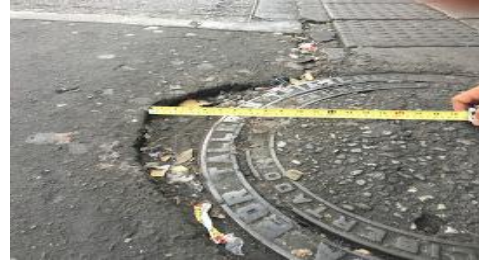
k1+258,20 FDB Alta 0,6 0,6

Fisura de borde enfrentada a tapa de pozo sanitario.

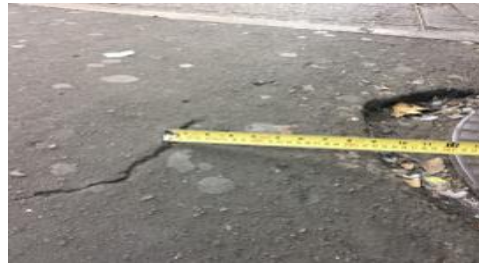
k1+258,20 FL Alta 0,23 0,6

Fisura longitudinal sobre carril oriental.

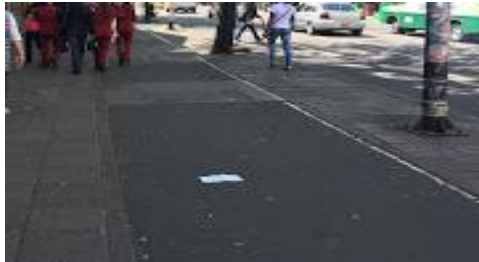
Parche en concreto simple, cubre el carril bidireccional.

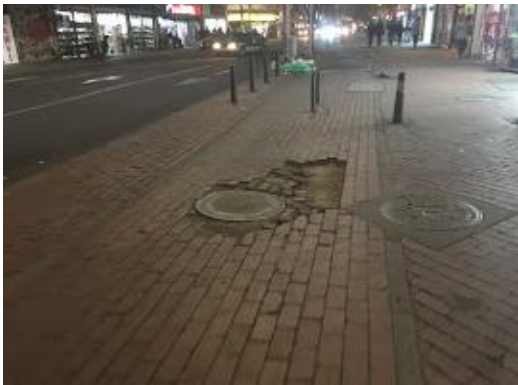
Pérdida total del material (adoquín) del pavimento articulado. Se observa que la pérdida se da alrededor del el pozo con desprendimiento fuerte, que obstaculizan el paso de los ciclousuarios.
Tramo 7	ko+770,00	DS	BAJA	0,4	0,2

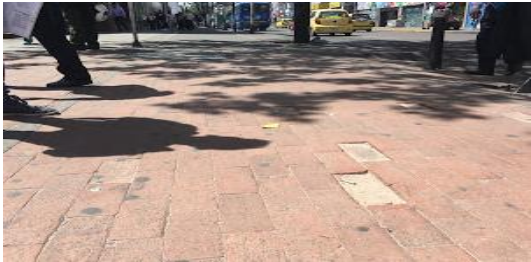
Desgaste leve en la superficie de algunos adoquines de la zona, se considera que es a causas de fenómenos climáticos y abrasivos.

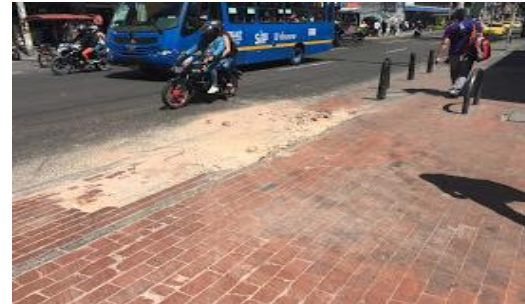
Se presenta fisuramiento en un gran número de adoquines, de igual forma se presenta ahuellamiento a causa del paso vehicular.

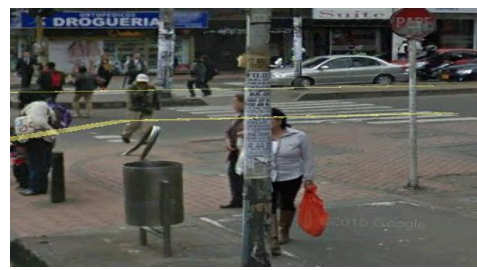
ko+207,2 reglamentaria SR-01 NO

La señal reglamentaria costado occidental sentido sur-norte, no cumple con el espaciamiento mínimo de 30 cm, la señal en su descripción tiene grafitis, debido a esto no cumple con reflectividad.

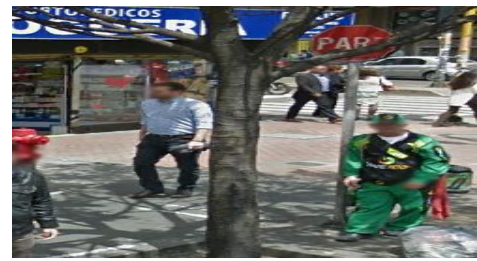
ko+246,0 reglamentaria SR-01 NO

La señal reglamentaria costado occidental sentido norte-sur, no cumple con el espaciamiento mínimo de 30 cm, la señal está sucia, no es reflectiva y la visualización esta obstaculizada por las ramas del árbol.

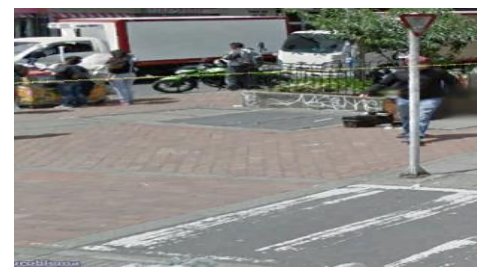
ko+298,0 reglamentaria SR-02 NO

La señal reglamentaria costado oriental sentido sur-norte se encuentra mal ubicada ya que obstruye el paso del tránsito de los invidentes, seguido de esto no cumple con reflectividad y en su descripción esta obstruida visualmente por publicidad y grafitis.

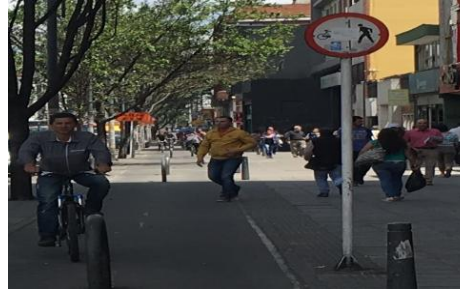
ko+323,8 reglamentaria SRC-03 NO

La señal esta desactualizada según el manual de señalización capítulo 6 del 2015, donde muestra circulación no compartida, se ubica en el costado oriental sentido sur-norte.

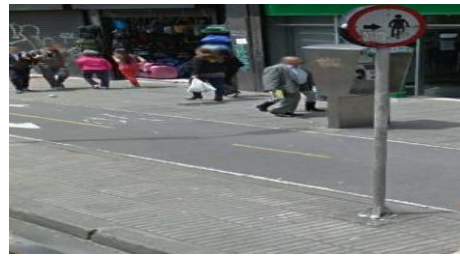
ko+437,5 reglamentaria SRC-01 SI

La señal ubicada en el costado occidental dando visibilidad de indicación en sentido sur-norte, se encuentra en buenas condiciones de, espaciamiento, estructura y reflectividad.

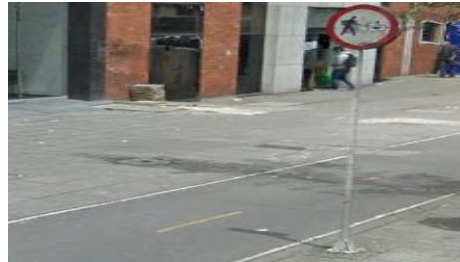
ko+437,5 reglamentaria SRC-05 NO

La señal de circulación compartida esta desactualizada según el manual de señalización de Colombia del 2015.

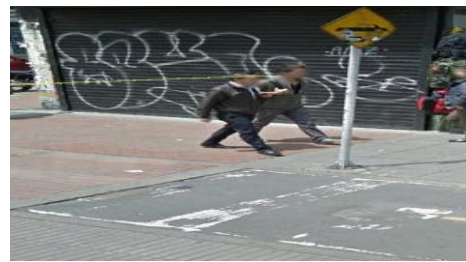
ko+452,5 preventiva SPC-01 NO

La señal ubicada en el costado oriental sentido sur-norte, tiene tapada la descripción con publicidad, por esta razón no cumple con reflectividad.

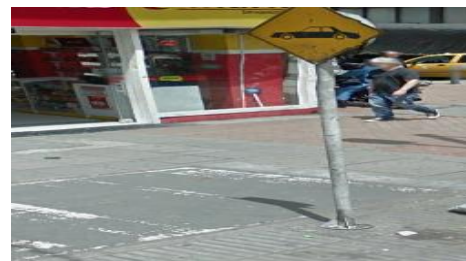
ko+478,5 preventiva SPC-01 SI

La señal ubicada en el costado occidental sentido norte-sur cumple con la condiciones de reflectividad, visibilidad, espaciamiento como lo establece en manual de señalización del 2015.

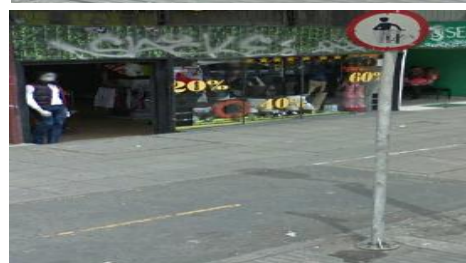
ko+495,8 reglamentaria SRC-02 NO

La señal ubicada en el costado occidental sentido norte-sur no cumple con reflectividad, ya que se encuentra tapada con publicidad.

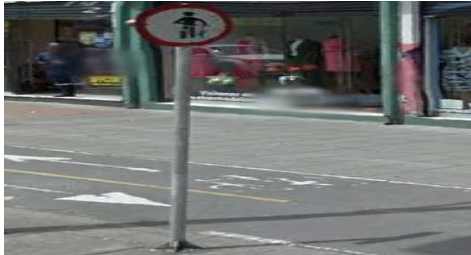
ko+565,0 reglamentaria SRC-02 NO

La señal ubicada en el costado occidental con visualización sentido sur-norte no cumple con reflectividad, ya que se encuentra pintada con grafitis.

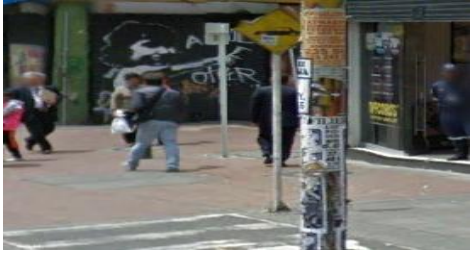
ko+570,0 preventiva SPC-01 NO

La señal ubicada en el costado oriental sentido sur-norte, tiene tapada la descripción con publicidad, por esta razón no cumple con reflectividad.

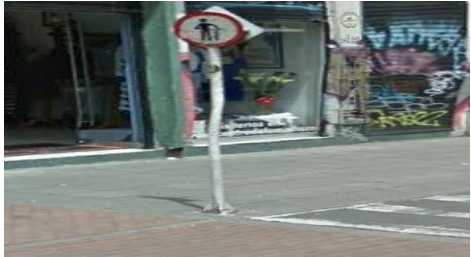
ko+570,0 reglamentaria SRC-02 NO

La señal ubicada en el costado oriental, con visualización sentido norte-sur, obstaculiza en tránsito de los invidentes, por lo cual no cumple con el espaciamiento establecido en el manual.

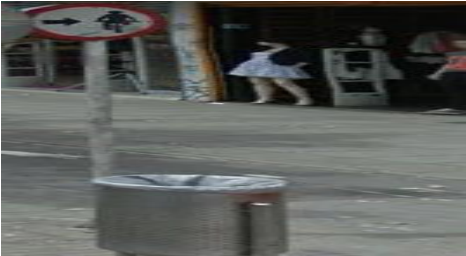
ko+591,6 reglamentaria SRC-01 SI

La señal ubicada en el costado occidental dando visibilidad de indicación en sentido sur-norte, se encuentra en buenas condiciones de, espaciamiento, estructura y reflectividad.

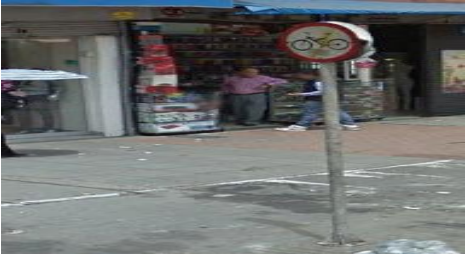
ko+591,6 reglamentaria desactualizada NO

La señal no se encuentra establecida en el manual de señalización con la última actualización del 2015.

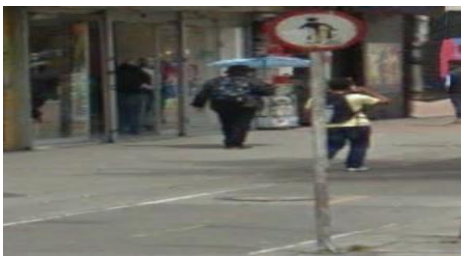
ko+606,8 reglamentaria SRC-02 NO

La señal ubicada en el costado occidental en sentido norte-sur no cumple con reflectividad debido a que obstruido por publicidad.

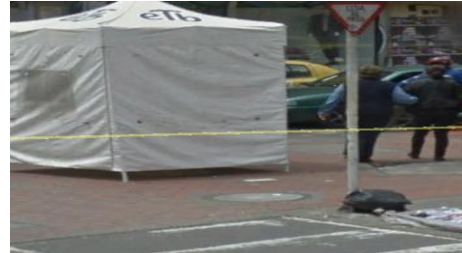
ko+655,5 reglamentaria SR-02 NO

La señal ubicada en el costado oriental con sentido sur-norte no cumple con espaciamento mínimo de 30cm y está obstaculizando el paso del camino de los invidentes.

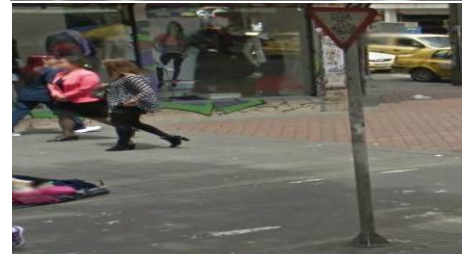
ko+684,0 reglamentaria SR-02 NO

La señal ubicada en sentido occidental sentido norte-sur, no cumple con reflectividad y espaciamento según el manual de señalización.

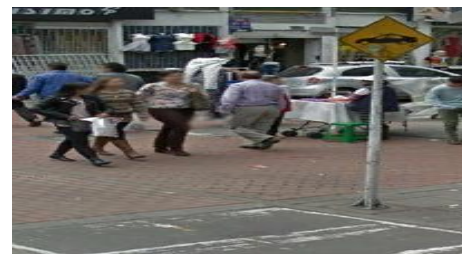
ko+766,2 preventiva SPC-01 NO

La señal ubicada en el costado oriental sentido sur-norte, tiene tapada la descripción con publicidad, por esta razón no cumple con reflectividad y también obstaculiza el paso del tránsito de los invidentes.

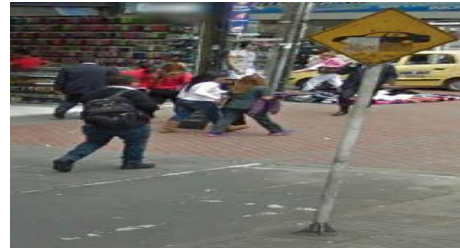
ko+792,8 preventiva SPC-01 NO

La señal ubicada en el costado occidental sentido norte-sur, tiene tapada la descripción con publicidad, por esta razón no cumple con reflectividad y también obstaculiza el paso del tránsito de los invidentes.

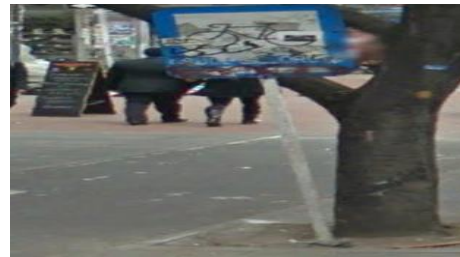
ko+809,1 informativa SIC-02 NO

Señal desactualizada según el manual de señalización del 2015.

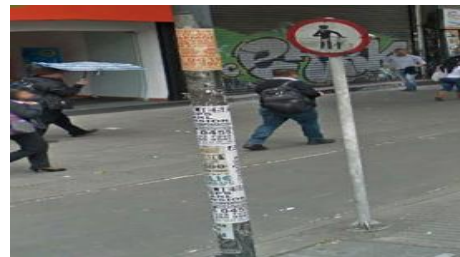
ko+814,0 reglamentaria SRC-02 NO

La señal ubicada en el costado occidental en sentido norte-sur no cumple con reflectividad debido a que esta obstruida por grafitis.

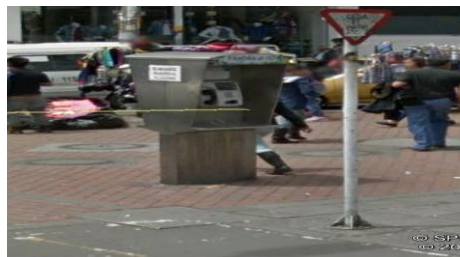
ko+869,7 reglamentaria SR-02 NO

La señal ubicada en el costado oriental con sentido sur-norte no cumple con espaciamento mínimo de 30cm y está obstaculizando el paso del camino de los invidentes.

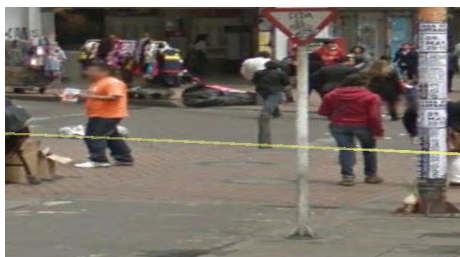
ko+901,2 reglamentaria SR-02 NO

La señal ubicada en sentido occidental sentido norte-sur, no cumple con reflectividad y espaciamento según el manual de señalización.

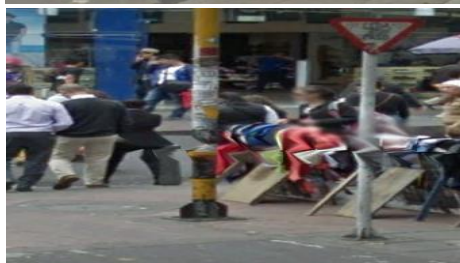
ko+990,6 reglamentaria SR-02 NO

La señal ubicada en el costado oriental con sentido sur-norte no cumple con espaciamento mínimo de 30cm y está obstaculizando el paso del camino de los invidentes.

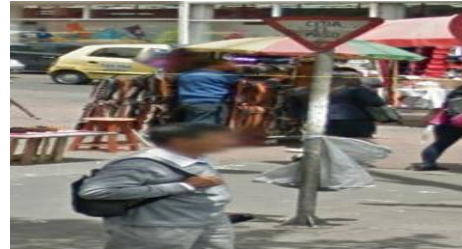
k1+103,2 reglamentaria SR-02 NO

La señal ubicada en sentido occidental sentido norte-sur, no cumple con reflectividad y espaciamiento según el manual de señalización.

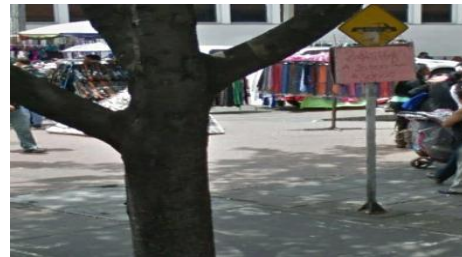
k1+100,6 preventiva SPC-01 NO

La señal ubicada en el costado oriental sentido sur-norte, tiene tapada la descripción con publicidad, por esta razón no cumple con reflectividad y también obstaculiza en paso del tránsito de los invidentes.

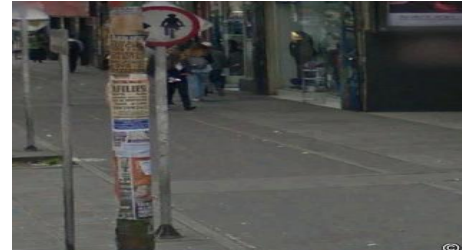
k1+126,0 reglamentaria SRC-01 SI

La señal ubicada en el costado oriental dando visibilidad de indicación en sentido sur-norte, se encuentra en buenas condiciones de, estructura y reflectividad.

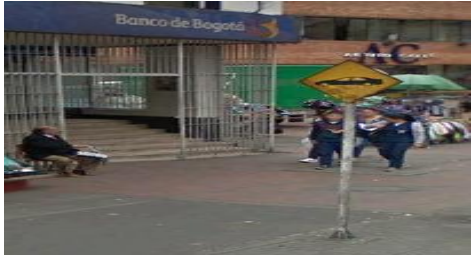
k1+126,0 preventiva SPC-01 NO

La señal ubicada en el costado occidental sentido norte-sur, tiene tapada la descripción con grafitis, por esta razón no cumple con reflectividad.

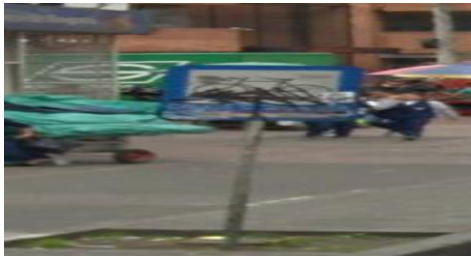
k1+148,3 informativa SIC-02 NO

Señal desactualizada según el manual de señalización del 2015.

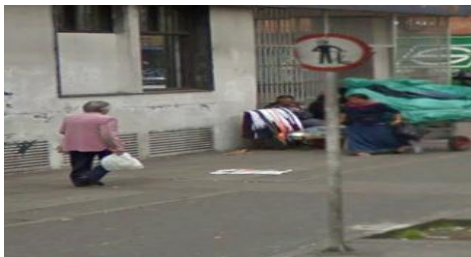
k1+149,0 reglamentaria SRC-02 NO

La señal ubicada en el costado occidental en sentido norte-sur no cumple con reflectividad debido a la falta de mantenimiento.

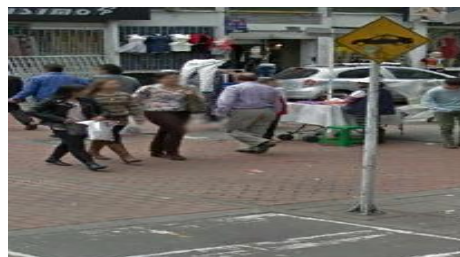
k1+203,4 preventiva SPC-01 NO

La señal ubicada en el costado oriental sentido sur-norte, tiene tapada la descripción con publicidad, por esta razón no cumple con reflectividad y también obstaculiza el paso del tránsito de los invidentes.

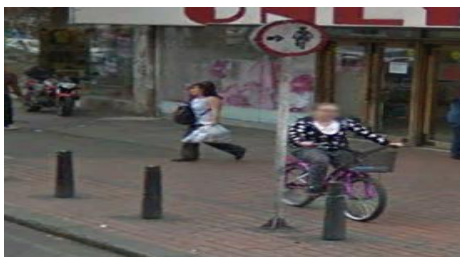
La señal ubicada en el costado oriental dando visibilidad de indicación en sentido sur-norte, se encuentra en buenas condiciones de, estructura y reflectividad.

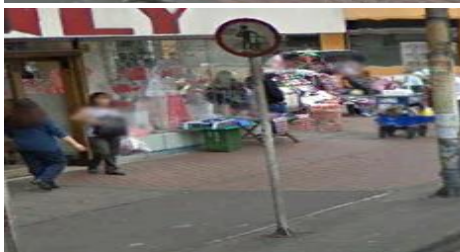
La señal ubicada en el costado occidental en sentido norte-sur no cumple con reflectividad debido a la falta de mantenimiento.

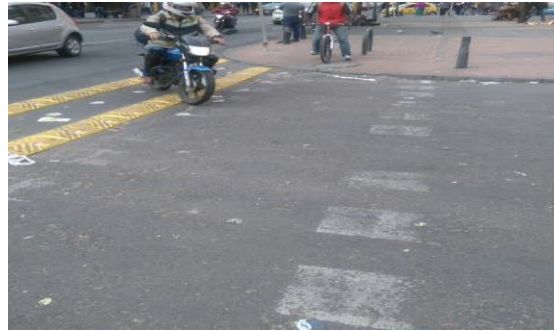
La senda o camino que está delimitada por líneas segmentadas y constituidas por cuadros de 40x40 cm las cuales. Como se refleja en la imagen no tiene la claridad y dicha demarcación no cumple su funcionalidad como lo establece en manual de señalización del 2015.

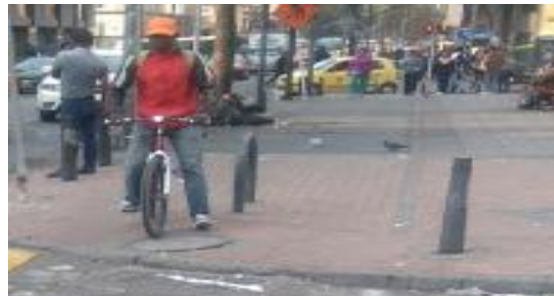
No presenta demarcación de línea transversal al flujo, que indica el nivel de pare y condición de ceder el paso del ciclista, en cuanto a la simbología en el pavimento es inexistente.

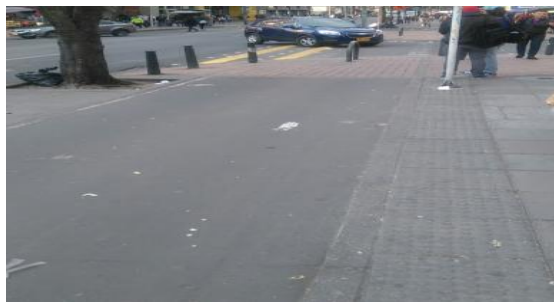
No cuenta con líneas longitudinales de color blanco que indican la separación en la Cicloruta y el andén, no presenta demarcación clara en el eje que va de color amarillo de forma segmentada, para señalar el tránsito en dos sentidos.

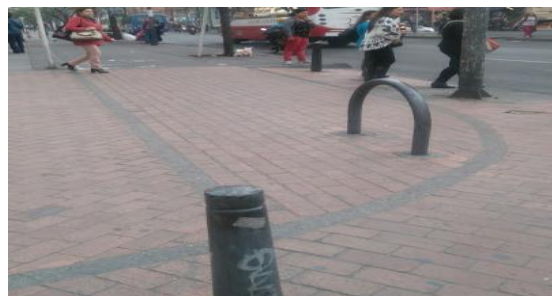
No presenta demarcación de línea transversal al flujo, que indica el nivel de pare y condición de ceder el paso del ciclista, en cuanto a la simbología en el pavimento es inexistente.

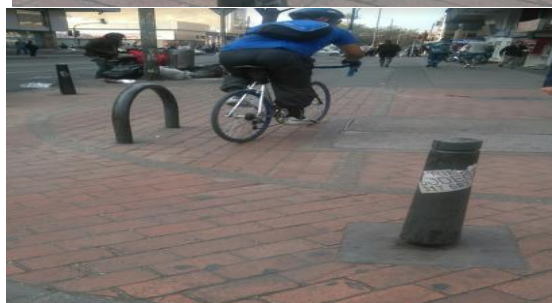
No presenta demarcación de línea transversal al flujo, que indica el nivel de pare y condición de ceder el paso del ciclista, en cuanto a la simbología en el pavimento es inexistente.

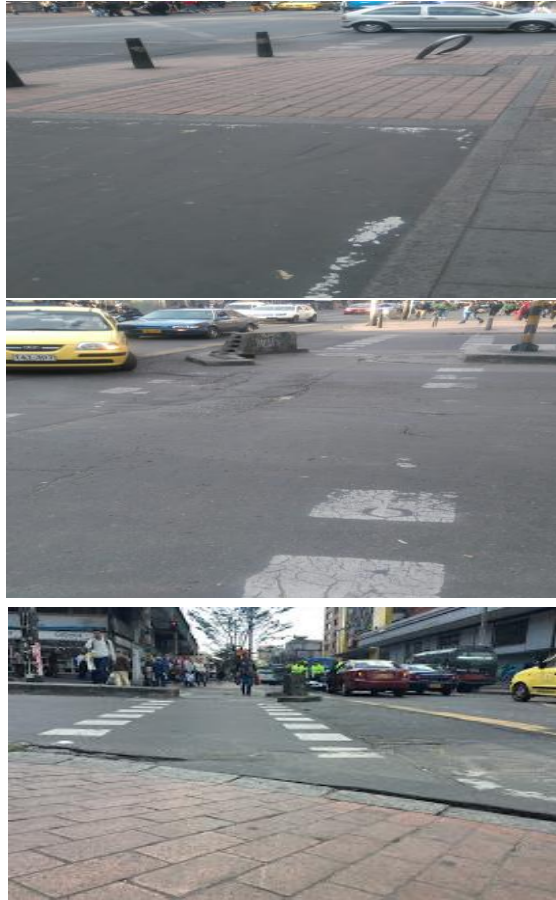
No presenta demarcación de línea transversal al flujo, que indica el nivel de pare y condición de ceder el paso del ciclista, en cuanto a la simbología en el pavimento es inexistente.

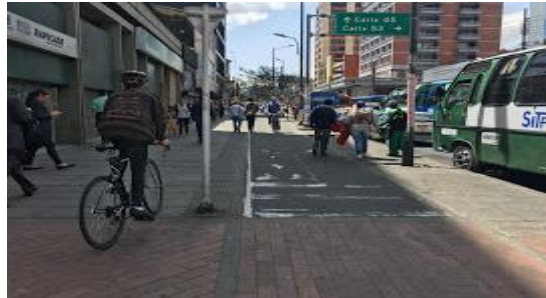
Presenta demarcación de línea transversal al flujo, que indica el nivel de pare y condición de ceder el paso del ciclista, en cuanto a la simbología en el pavimento no es clara su visibilidad, por esta razón no cumple su funcionalidad, según lo establecido en el manual de señalización última actualización.

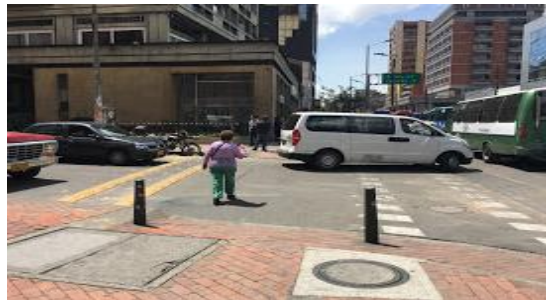
La senda o camino que está delimitada por líneas segmentadas y constituidas por cuadros de 40x40 cm las cuales como se refleja en la imagen tiene la claridad y visibilidad en solo el carril de tránsito vehicular sentido oriente-occidente en la calle 53 (punto crítico).

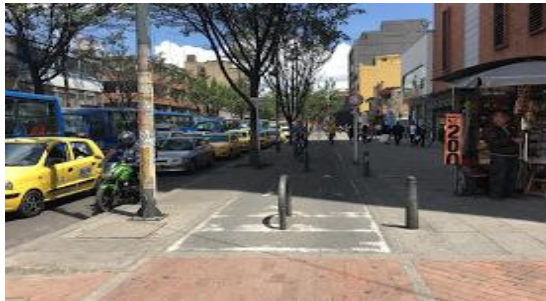
Presenta demarcación de línea transversal al flujo, que indica el nivel de pare y condición de ceder el paso del ciclista, en cuanto a la simbología en el pavimento no es clara su visibilidad, por esta razón no cumple su funcionalidad, según lo establecido en el manual de señalización última actualización.

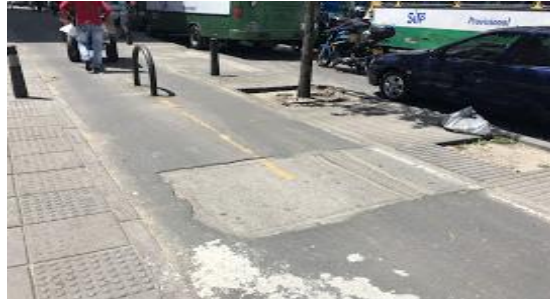
No cuenta con líneas longitudinales de color blanco que indican la separación en la Cicloruta y el andén, no presenta demarcación clara en el eje que va de color amarillo de forma segmentada, para señalar el tránsito en dos sentidos.

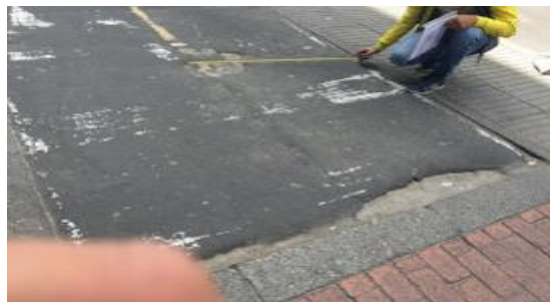
Presenta demarcación de línea transversal al flujo, que indica el nivel de pare y condición de ceder el paso del ciclista, en cuanto a la simbología en el pavimento no es clara su visibilidad, por esta razón no cumple su funcionalidad, según lo establecido en el manual de señalización última actualización.

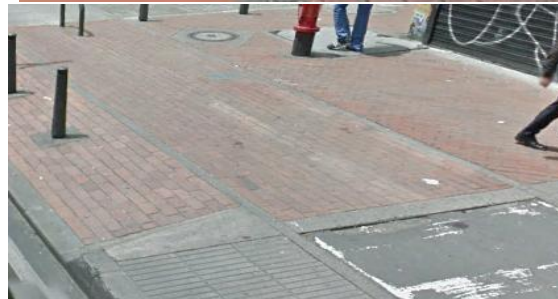
No cuenta con líneas longitudinales de color blanco que indican la separación en la Cicloruta y el andén, no presenta demarcación clara en el eje que va de color amarillo de forma segmentada, para señalar el tránsito en dos sentidos.

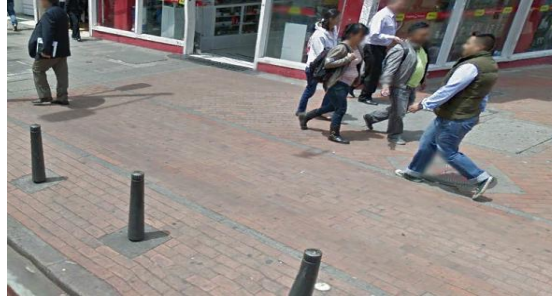
No cuenta con líneas longitudinales de color blanco que indican la separación en la Cicloruta y el andén, no presenta demarcación clara en el eje que va de color amarillo de forma segmentada, para señalar el tránsito en dos sentidos.

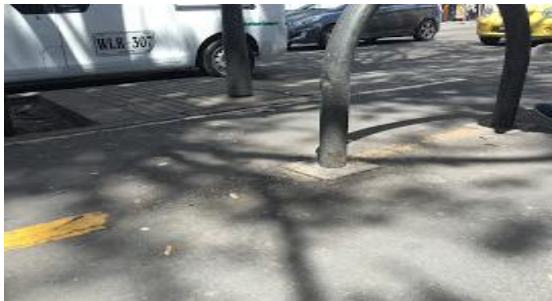
No cuenta con líneas longitudinales de color blanco que indican la separación en la Cicloruta y el andén, no presenta demarcación clara en el eje que va de color amarillo de forma segmentada, para señalar el tránsito en dos sentidos.

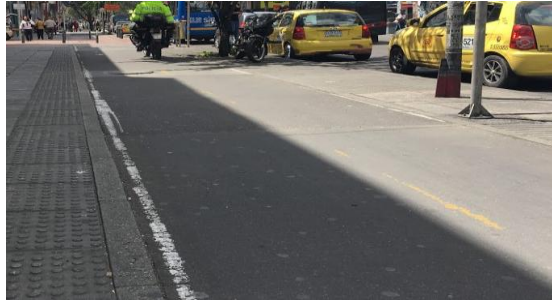
Las líneas longitudinales de color blanco que indican la separación en la Cicloruta y el andén no tiene claridad y continuidad a lo largo del tramo, no presenta demarcación clara en el eje que va de color amarillo de forma segmentada, para señalar el tránsito en dos sentidos.

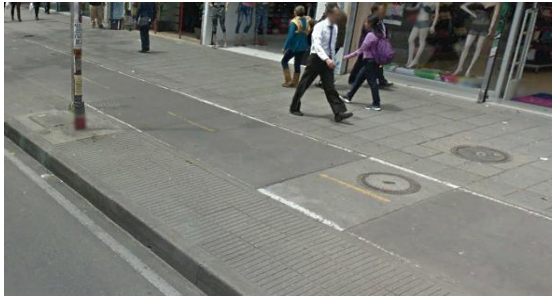
No cuenta con líneas longitudinales de color blanco que indican la separación en la Cicloruta y el andén, no presenta demarcación clara en el eje que va de color amarillo de forma segmentada, para señalar el tránsito en dos sentidos.

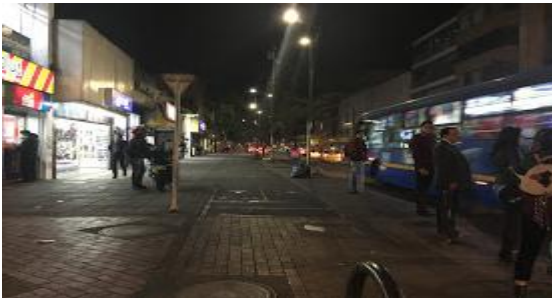
No presenta demarcación de línea transversal al flujo, que indica el nivel de pare y condición de ceder el paso del ciclista, en cuanto a la simbología en el pavimento es inexistente.

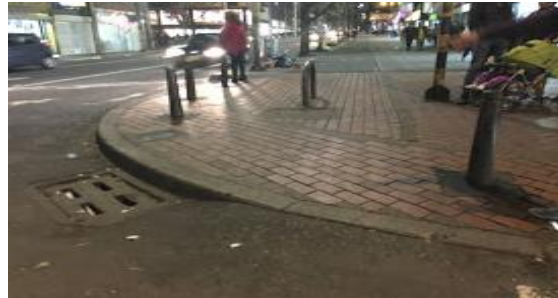
No presenta demarcación de línea transversal al flujo, que indica el nivel de pare y condición de ceder el paso del ciclista, en cuanto a la simbología en el pavimento es inexistente y el sumidero hace que tenga esta intersección un alto grado de accidentalidad.

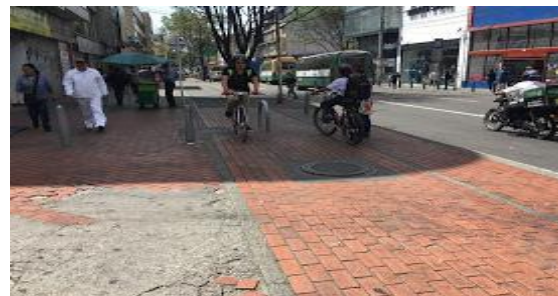
No presenta una senda o camino que está delimitada por líneas segmentadas y constituidas por cuadros de 40x40 cm las cuales como se refleja en la imagen no tiene la claridad, dicha demarcación no cumple su funcionalidad como lo establece en manual de señalización del 2015.

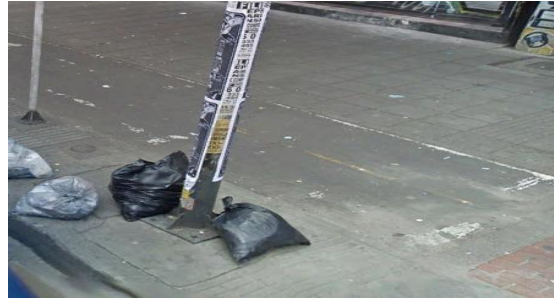
No presenta demarcación de línea transversal al flujo, que indica el nivel de pare y condición de ceder el paso del ciclista, en cuanto a la simbología en el pavimento es inexistente.

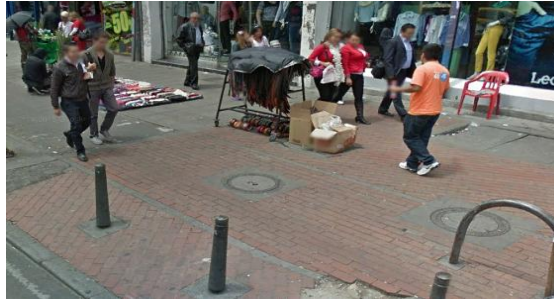
No cuenta con líneas longitudinales de color blanco de ancho 12cm que indican la segregación del flujo entre ciclistas y peatones, no presenta demarcación en el eje que va de color amarillo de forma segmentada, para señalar el tránsito en dos sentidos.

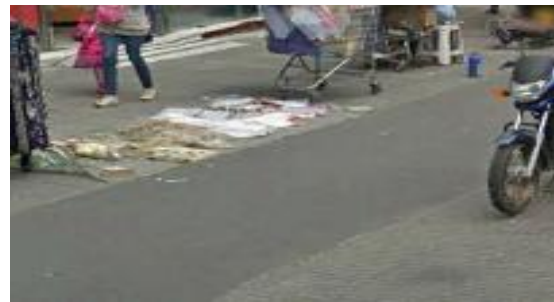
No cuenta con líneas longitudinales de color blanco que indican la separación en la Cicloruta y el andén, no presenta demarcación en el eje que va de color amarillo de forma segmentada, para señalar el tránsito en dos sentidos.

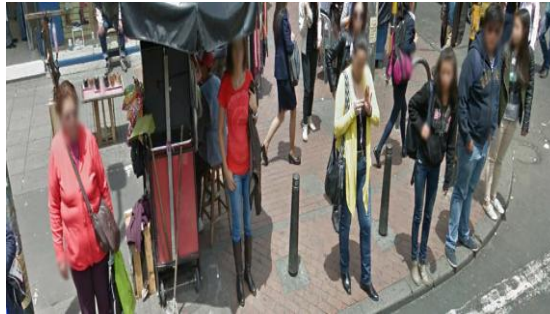
No cuenta con líneas longitudinales de color blanco de ancho 12cm que indican la segregación del flujo entre ciclistas y peatones, no presenta demarcación en el eje que va de color amarillo de forma segmentada, para señalar el tránsito en dos sentidos. Por el alto flujo peatonal es una zona crítica ya que en espacio para ciclistas y peatones es reducido, por esta razón hay con funciones en tránsito y alto riesgo de accidentalidad.

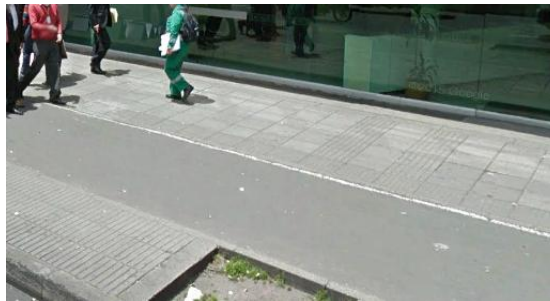
No cuenta con líneas longitudinales de color blanco que indican la separación en la Cicloruta y el andén, no presenta demarcación en el eje que va de color amarillo de forma segmentada, para señalar el tránsito en dos sentidos.

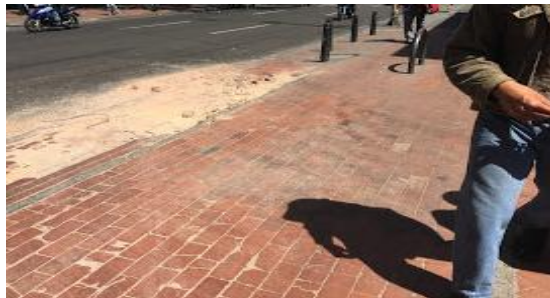
La senda o camino que está delimitada por líneas segmentadas y constituidas por cuadros de 40x40 cm las cuales como se refleja en la imagen es inexistente.

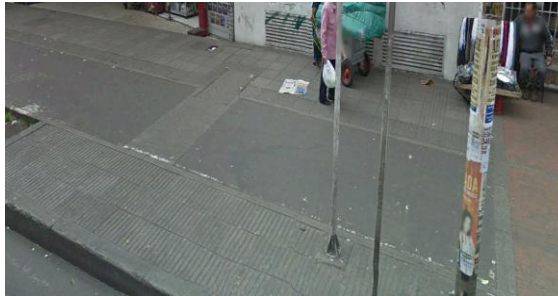
No cuenta con líneas longitudinales de color blanco que indican la separación en la Cicloruta y el andén, no presenta demarcación en el eje que va de color amarillo de forma segmentada, para señalar el tránsito en dos sentidos.

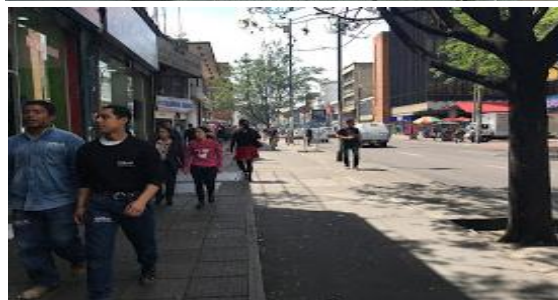
No cuenta con líneas longitudinales de color blanco que indican la separación en la Cicloruta y el andén, no presenta demarcación en el eje que va de color amarillo de forma segmentada, para señalar el tránsito en dos sentidos.

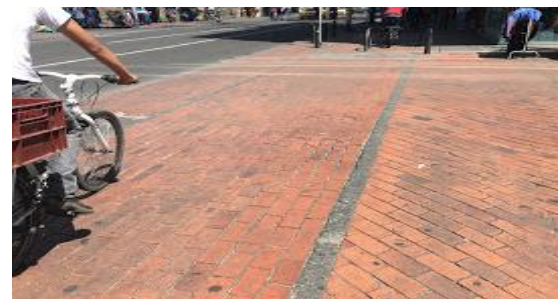
La senda o camino que está delimitada por líneas segmentadas y constituidas por cuadros de 40x40 cm las cuales como se refleja en la imagen es inexistente.

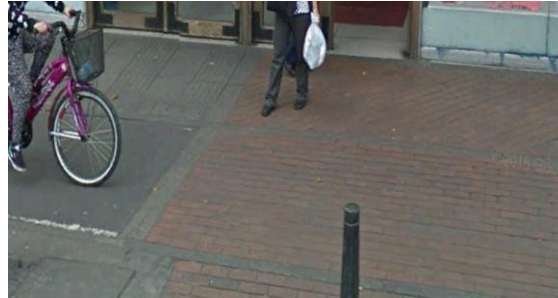
No presenta demarcación de línea transversal al flujo, que indica el nivel de pare y condición de ceder el paso del ciclista, en cuanto a la simbología en el pavimento es inexistente.

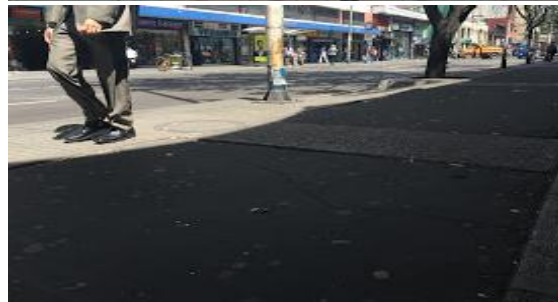
No cuenta con líneas longitudinales de color blanco de ancho 12cm que indican la segregación del flujo entre ciclistas y peatones, no presenta demarcación en el eje que va de color amarillo de forma segmentada, para señalar el tránsito en dos sentidos.
