**AUDITORIA EN SEGURIDAD VIAL PARA LA CICLORUTA DE LA CARRERA 13
ENTRE CALLES 51 Y 63 CHAPINERO-BOGOTÁ**

**UNIVERSIDAD SANTO TOMAS
FACULTAD DE INGENIERIA CIVIL
ALTERNATIVA TRABAJO DE GRADO
BOGOTÁ
2016**

**Trabajo de Grado para Optar al Título
Ingeniero Civil**

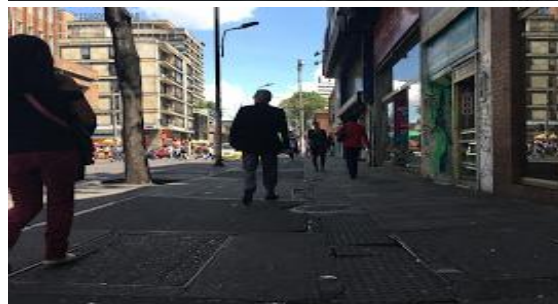
No cuenta con líneas longitudinales de color blanco de ancho 12cm que indican la segregación del flujo entre ciclistas y peatones, no presenta demarcación en el eje que va de color amarillo de forma segmentada, para señalar el tránsito en dos sentidos.

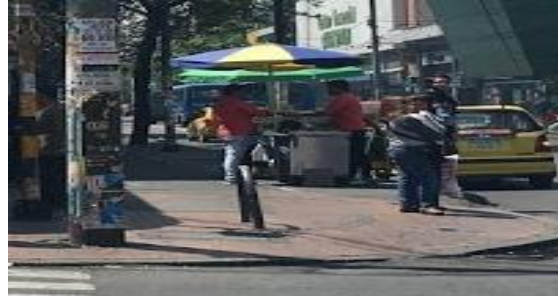
No presenta demarcación de línea transversal al flujo, que indica el nivel de pare y condición de ceder el paso del ciclista, en cuanto a la simbología en el pavimento es inexistente.

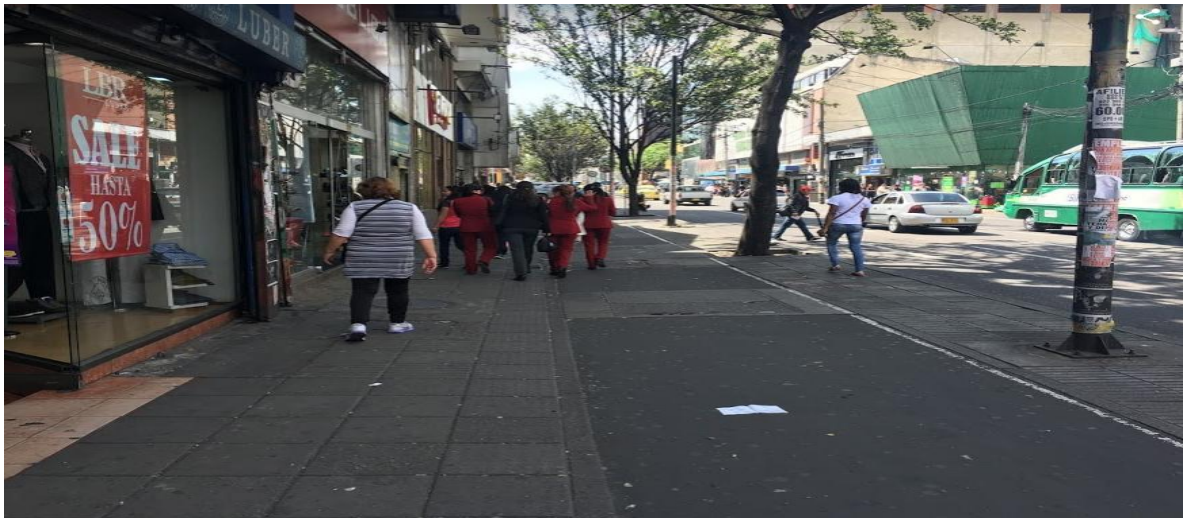
Ilustración 8: Tramo 12 (calle 62 y 63). Pavimento sin demarcación. Fuente propia.

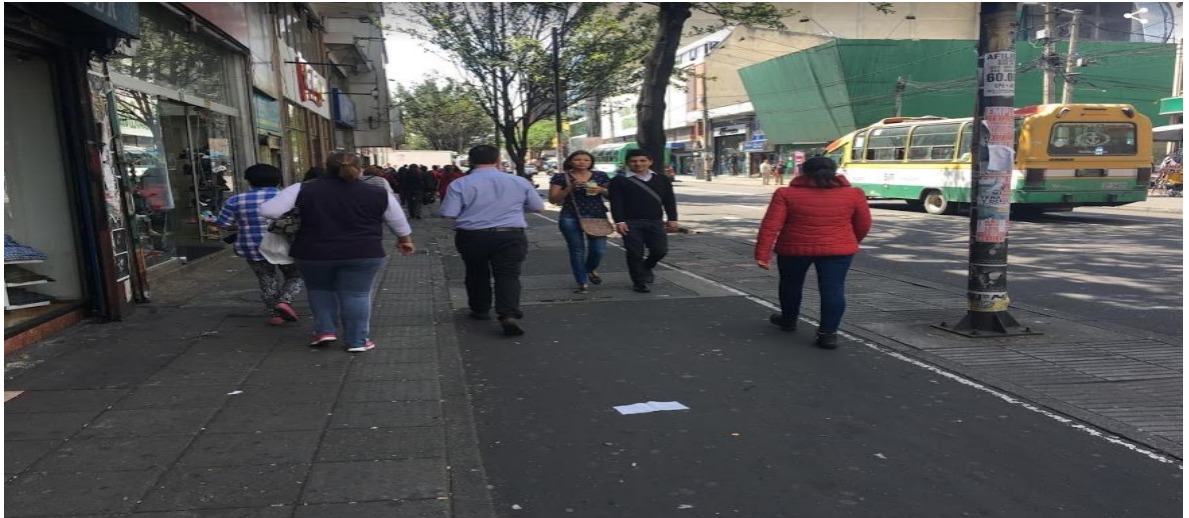
Ilustración 9: Tramo 11 (calle 62 y 63). Invasión del carril bidireccional sobre Adén por peatones. Fuente propia.

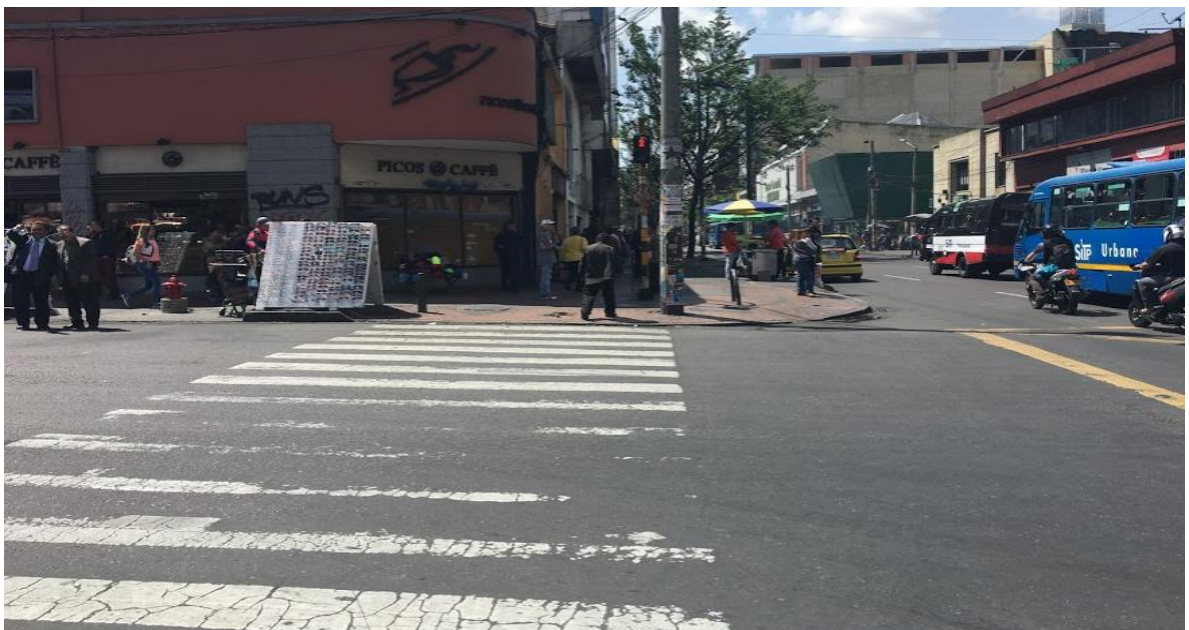
Ilustración 10: Vista al sur esquina calle 63 con carrera 13, falta de señalización vertical. Fuente propia.

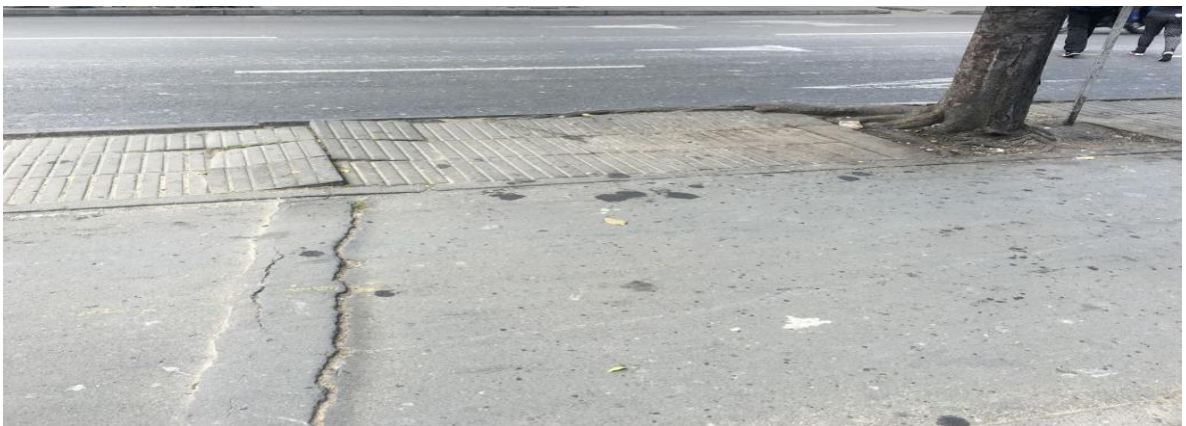
Ilustración 11: punto crítico tramo 2, fisura transversal con severidad alta. Fuente propia.

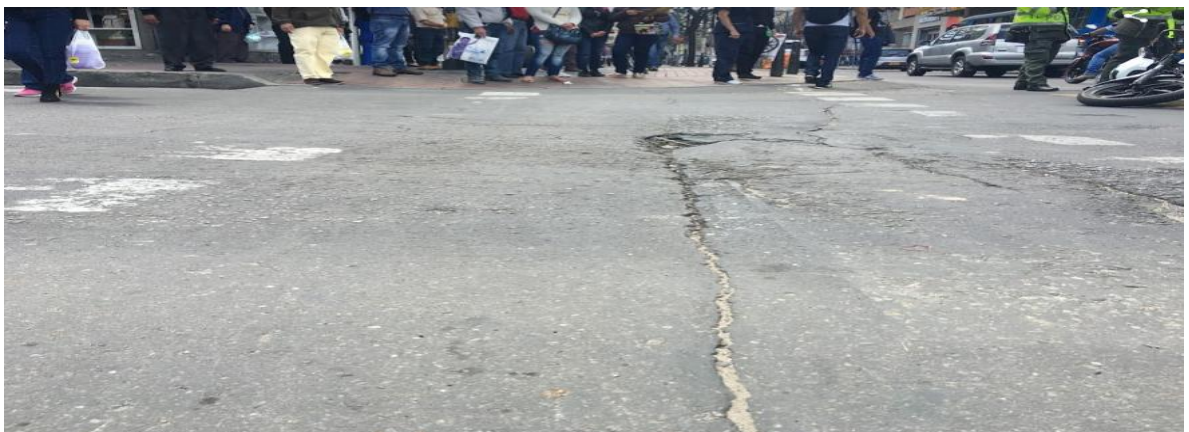
Ilustración 12: Estado actual de la intersección calle 51 con carrera 13. Fuente propia.

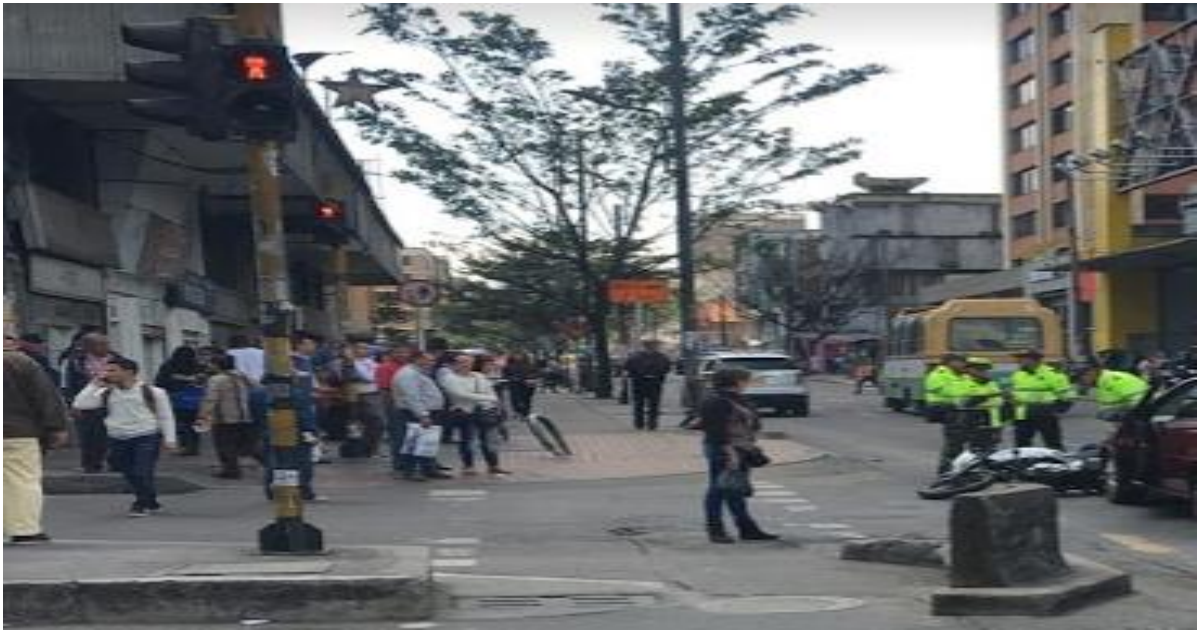
Ilustración 13: vista al sur, calle 53 con carrera 13 estado actual. Fuente propia.

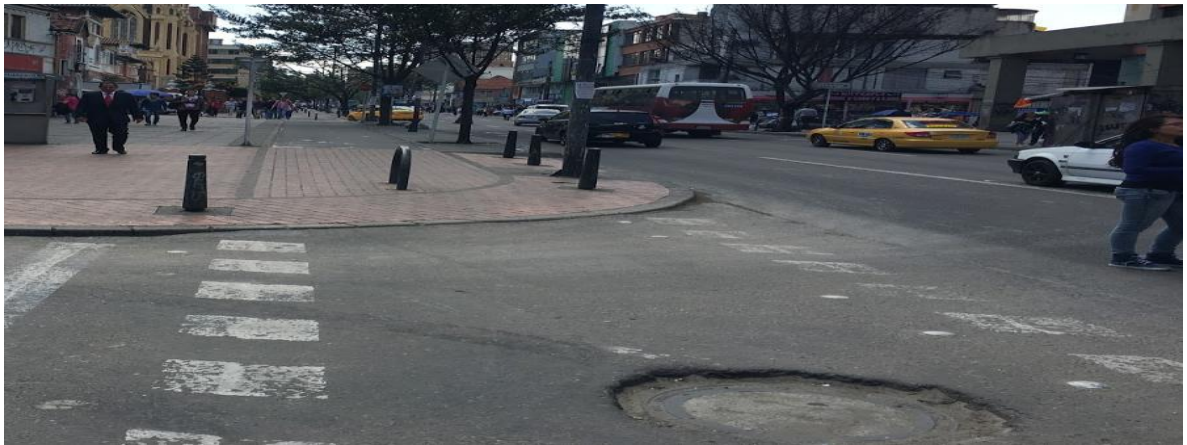
Ilustración 14: Problemática intersección calle 52ª con carrera 13. Fuente propia.

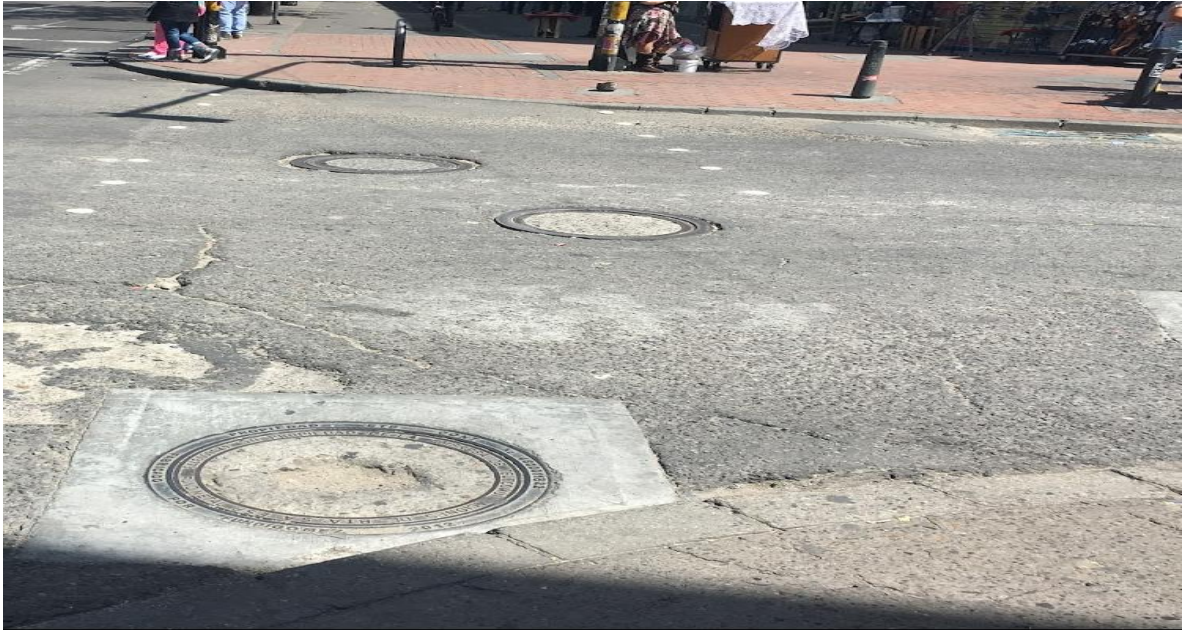
Ilustración 15: Problemática intersección calle 60 con carrera 13. Fuente propia.

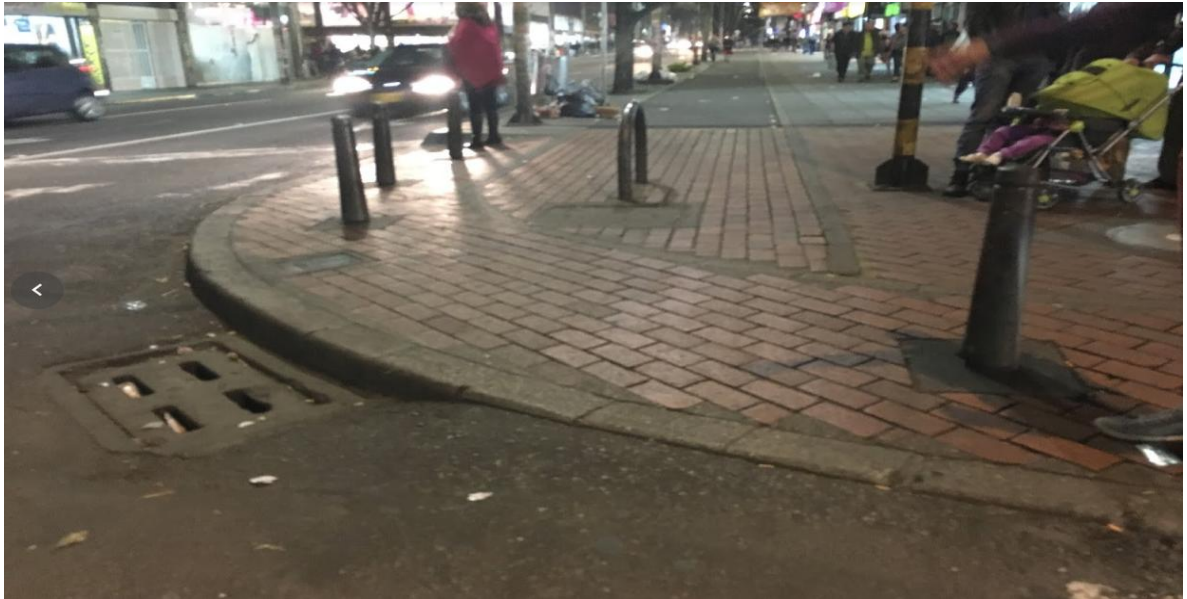
Ilustración 16: Problemática intersección calle 57 con carrera 13. Fuente propia.

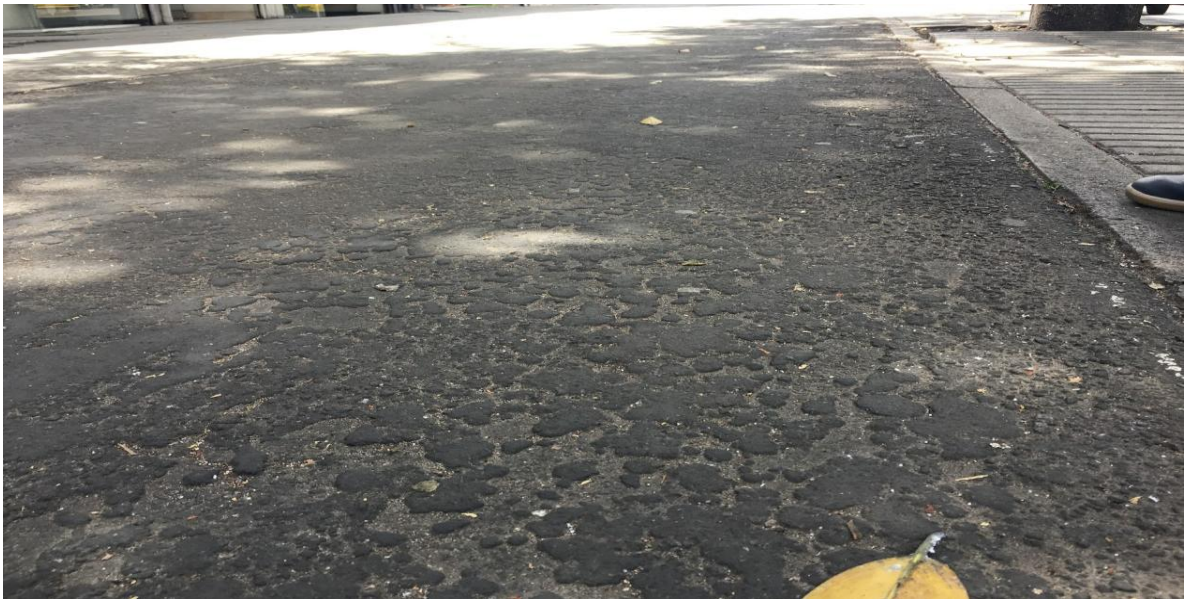
Ilustración 17: Punto crítico tramo 6 daño superficial pérdida de agregado. Fuente propia.

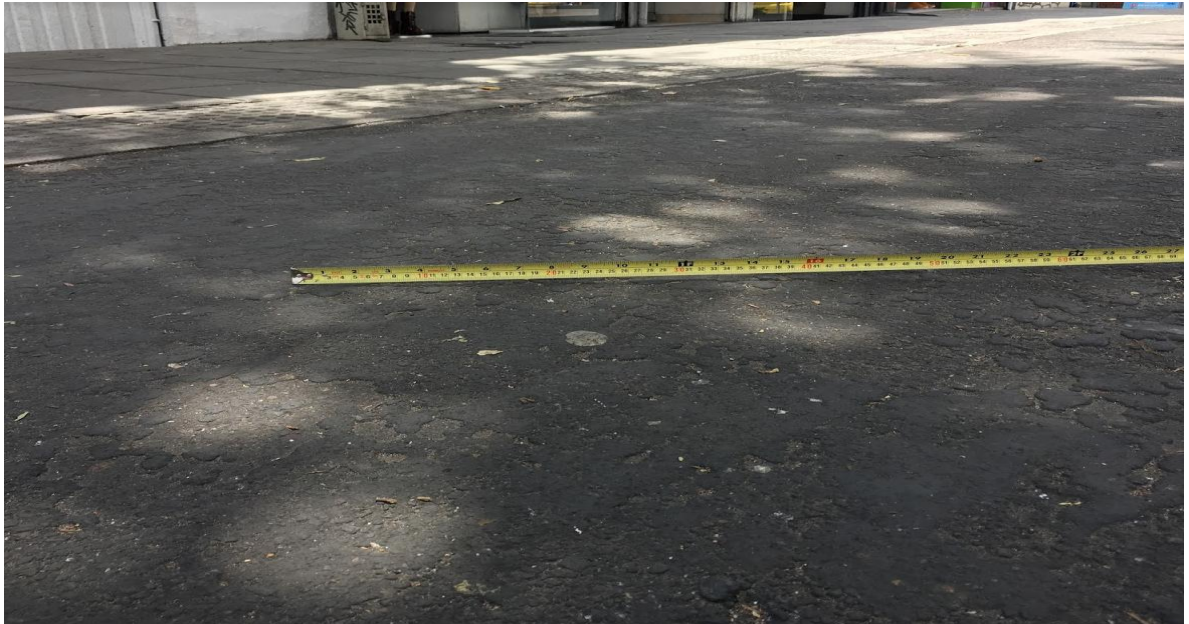
Ilustración 18: Punto crítico tramo 6 daño superficial exudación. Fuente propia.

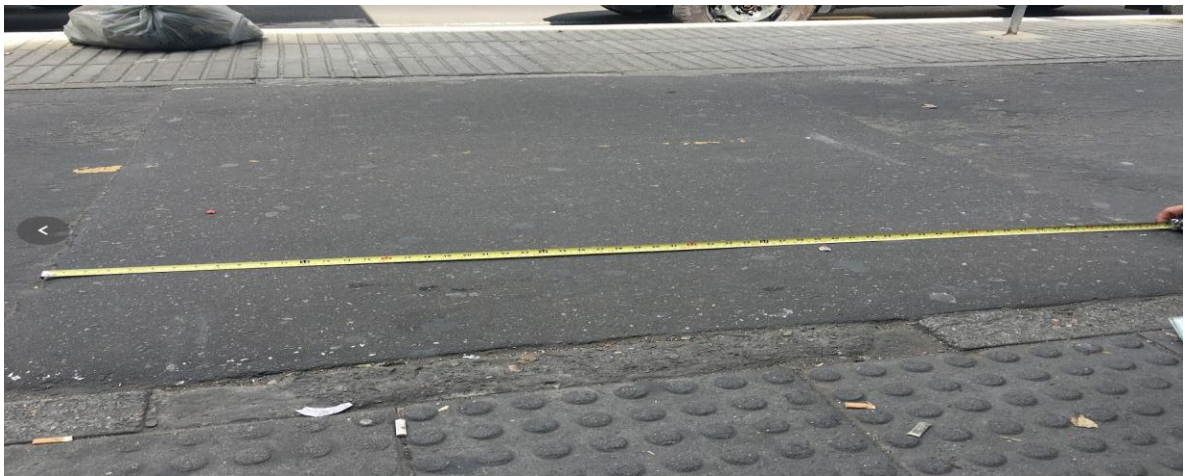
Ilustración 19: Punto crítico tramo 6 tipos de daño parche y fisura de borde con severidad alta.
