INFORME FINAL DE LA PRÁCTICA EN APOYO TÉCNICO EN LA CONTRALORÍA  
GENERAL DE BOYACÁ PARA EL CUMPLIMIENTO DE LAS ACTIVIDADES  
OTORGADAS EN LA DIRECCIÓN OPERATIVA DE OBRAS CIVILES Y  
VALORACIÓN DE COSTOS AMBIENTALES

UNIVERSIDAD SANTO TOMÁS  
FACULTAD DE INGENIERÍA AMBIENTAL  
SECCIONAL TUNJA

TRABAJO DE GRADO PARA OBTENER EL TÍTULO COMO PROFESIONAL  
INGENIERIA AMBIENTAL

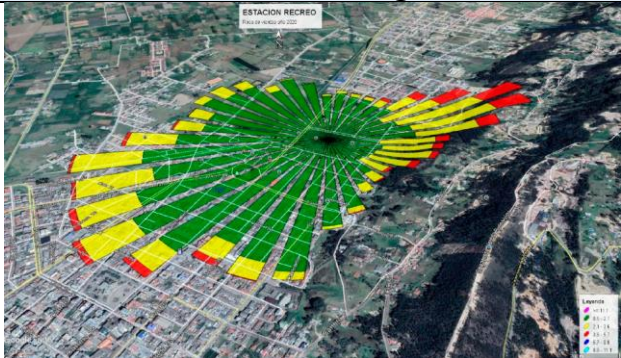
| Estación Bomberos-Nobsa | Estación Recreo-Sogamoso |
|---|---|
| <p>La dirección del viento, predomina en sentido ESTE Y SURESTE, el 36,8% con velocidades entre 0,50 m/s y 2,10 m/s, el 10,2% representa la velocidad del viento 2,10 m/s y 3,60 m/s, el 1,8% representa velocidad del viento entre 3,60m/s y 5,70 m/s y el 36,3% representa calma.</p> | <p>La dirección del viento, predomina en sentido SUROESTE, con una frecuencia de viento del 61,3%, con velocidad del viento entre 0,50 m/s y 2,10 m/s. Un 16,8% con velocidad de 2,10 m/s y 3,60 m/s, el 3,6% con velocidad entre 3,60 m/s y 5,70 m/s y el 17,8% representa calma.</p> |
