# **ELABORACIÓN DEL MAPA DE RIESGOS DE CALIDAD DEL AGUA PARA CONSUMO HUMANO DE LA QUEBRADA LA HOYA EN EL MUNICIPIO DE ZIPAQUIRÁ CUNDINAMARCA**

Trabajo de grado para optar al título de:  
**Ingeniero Ambiental**

Universidad Santo Tomás  
Facultad de Ingeniería Ambiental  
Bogotá D.C.

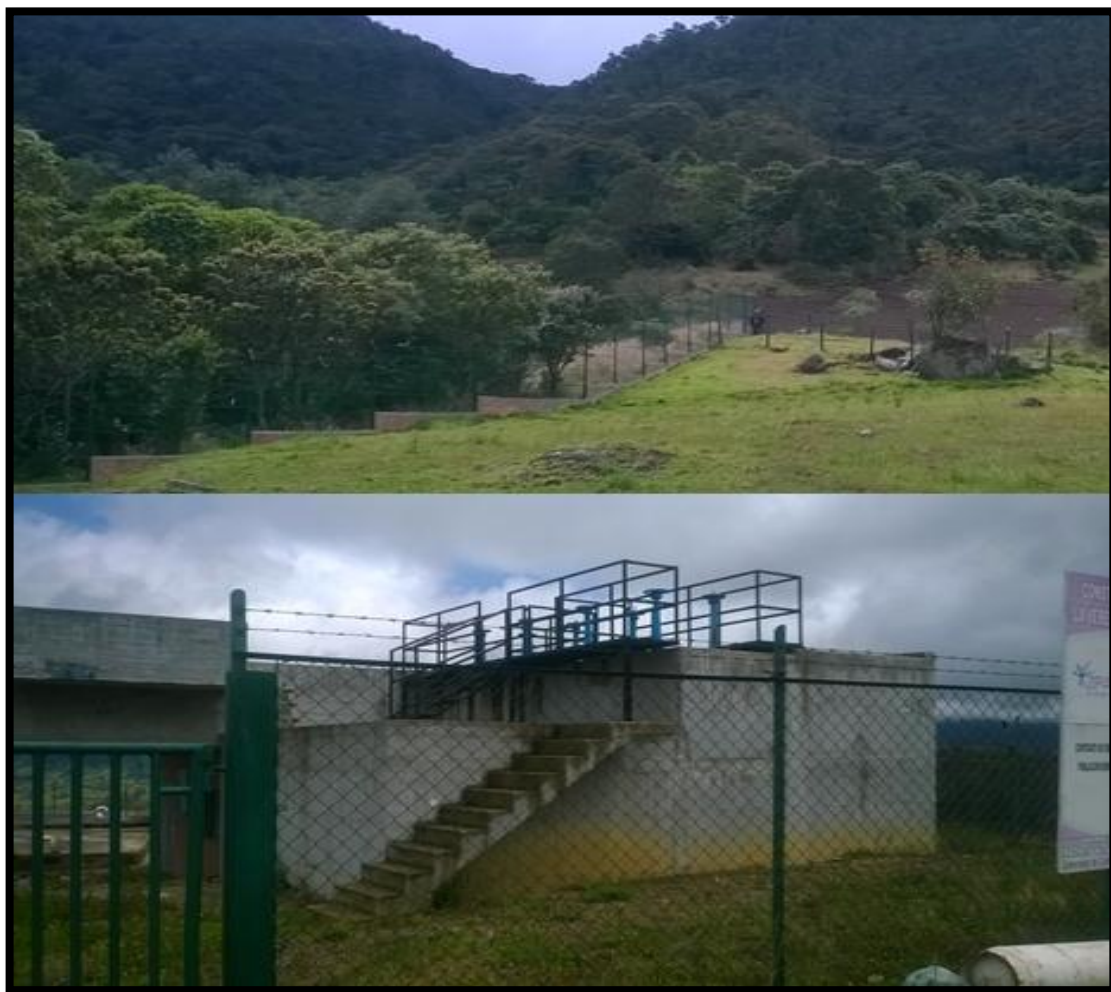
**Figura 2-1: Fotografía de la visita de reconocimiento de la zona de estudio.**

Una vez analizada toda la información recolectada se llevó a cabo un recorrido a la zona de estudio identificando la quebrada La Hoya y la PTAP del acueducto de San Jorge, con los datos recopilados se pudo establecer la situación actual de la fuente de abastecimiento y el estado estructural de la bocatoma y la PTAP (Figura 2-1). Se evidencia que la aducción de este acueducto tiene una distancia de 8Km aproximadamente, también se identifica que a lo largo de la quebrada hay una variedad de actividades tanto agrícolas como ganaderas.

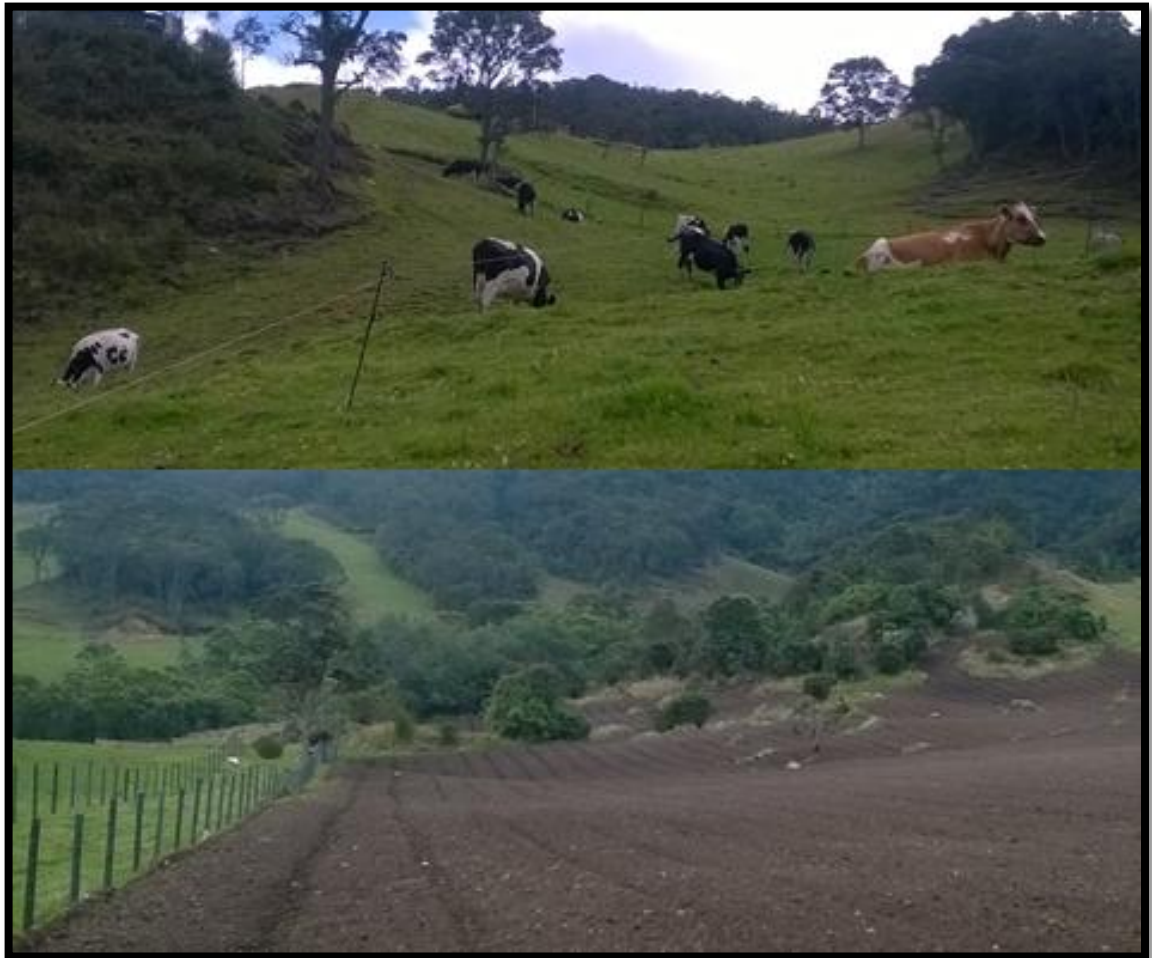
**Figura 3-1: Actividades ganaderas y agrícolas**

En la visita de inspección ocular se realizó un reconocimiento de todas las actividades económicas existentes en la zona de estudio identificando las principales actividades económicas que se realizan en la región: cultivos de papa, cultivos de zanahoria y la ganadería lechera (Figura3-1).
