## MAPA DE RIESGO DE LA CALIDAD DEL AGUA PARA CONSUMO HUMANO DEL ACUEDUCTO DEL MUNICIPIO DE MUZO BOYACÁ

**EN CUMPLIMIENTO DE LO ESTIPULADO POR LA RESOLUCIÓN 47-16  
DE 2010 RELACIONADO CON LA ELABORACIÓN DE LOS MAPAS DE  
RIESGO DE LA CALIDAD DEL AGUA PARA CONSUMO HUMANO**

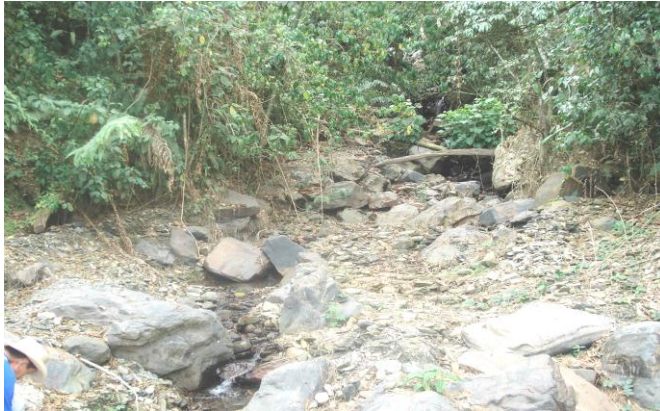
Quebrada Lirios. Aguas abajo de la bocatoma.

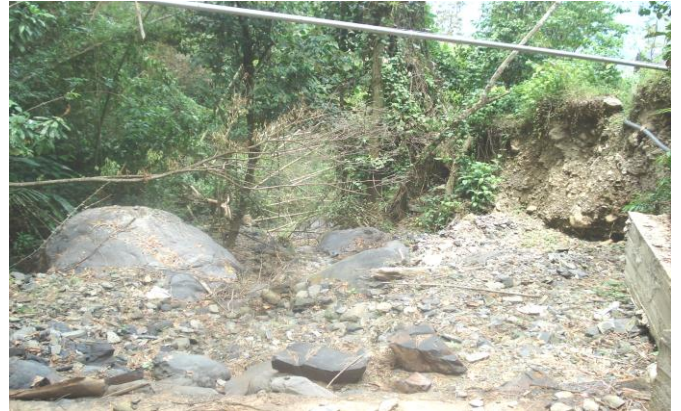
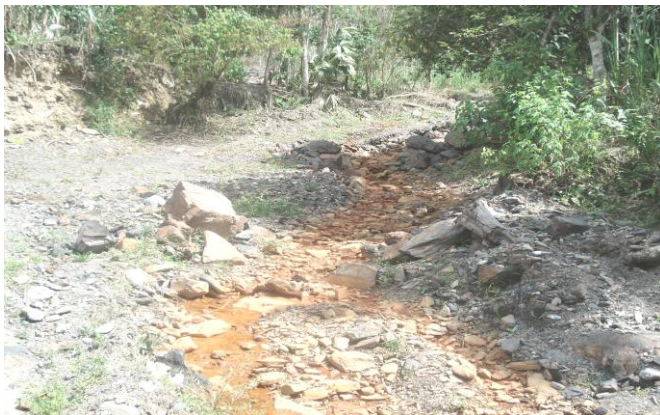
**Quebrada Pedregal. Vista** (*época de verano – Enero de 2010*)

Aproximadamente 500 metros aguas abajo de la bocatoma; a esta altura la lámina de agua es casi inexistente, tan solo se observa un hilo de agua que corre por el cauce de este drenaje natural.

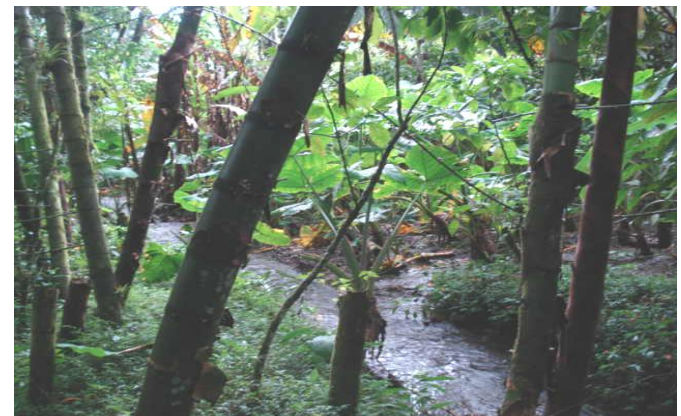
Q. La peña: Aguas abajo bocatoma

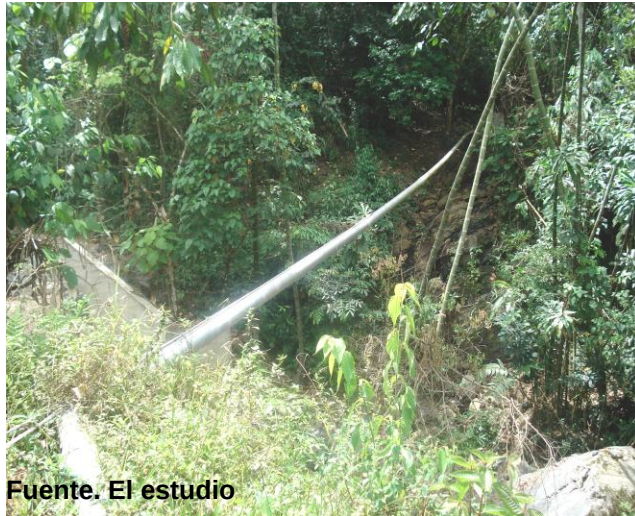
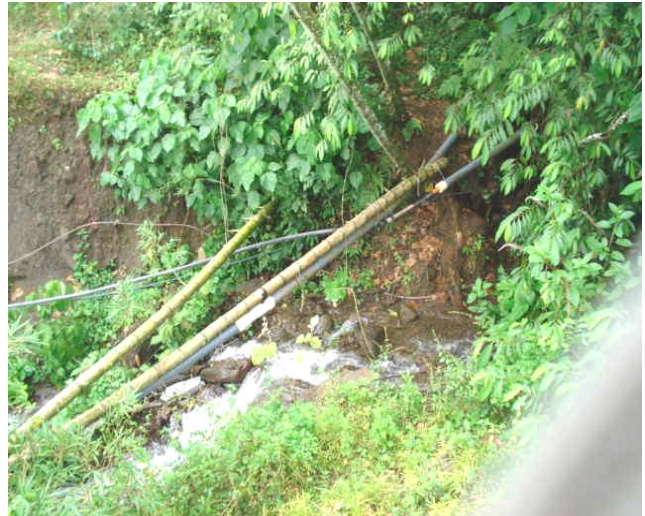
**FIG No 7: Línea de aducción paso elevado aducción Mateguadua y tramo elevado aducción la peña**

| Tramo | Tipo y material | D<br>(") | Accesorios | Observaciones |
|---|---|---|---|---|
| Aducción<br>B. La Peña – Filtro La<br>Peña | Tubería<br>PVC | 4 y 3 | | - El último tramo aproximadamente de<br>1.0 m conserva un diámetro de 3" el<br>restante es de 4".<br>- En la visita de campo se detectó<br>problemas por presencia de aire<br>dentro de la línea, lo que influye<br>directamente en la capacidad y<br>cantidad del caudal transportado y<br>puede generar rotura de la tubería de<br>la tubería.<br>- Existe un tramo elevado de aprox. 12<br>metros, que ha sufrido problemas,<br>pues las márgenes de la quebrada<br>donde se emplaza se han socavado<br>provocando inestabilidad del tramo de<br>aducción con la consecuente rotura de<br>la tubería que provisionalmente ha<br>sido estabilizada con guadua. |

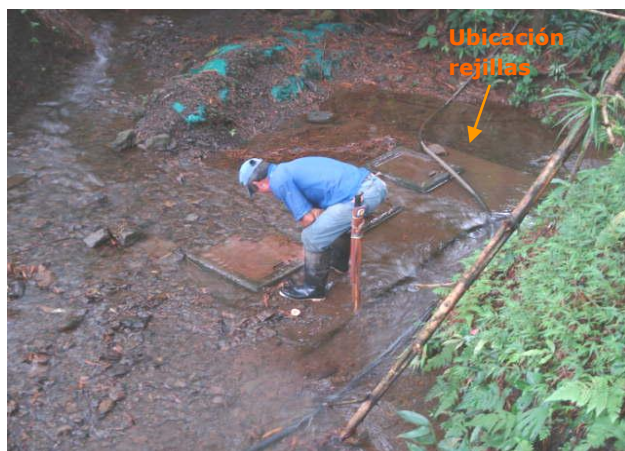
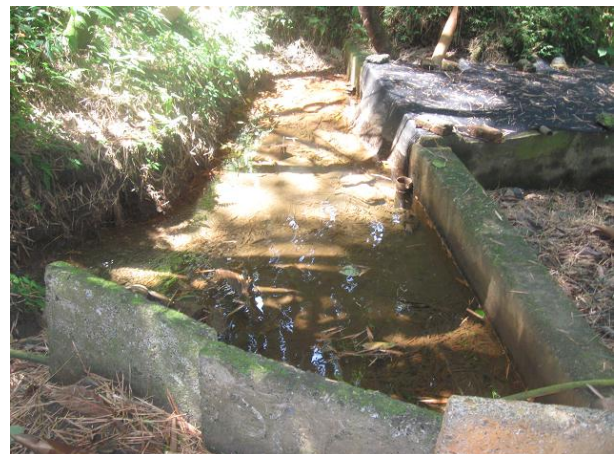
**FIG No 8: Captación La Peña.**

**Bocatoma La Peña.** Ubicada en el lecho de la Quebrada La Peña. Consta de un tanque de 4.0 m x 2.0 m y una altura de 1.50 m. En la cara posterior del tanque se ubican dos rejillas que dejan pasar el flujo a esta estructura. En época de verano esta quebrada al igual que las demás fuentes también reduce considerablemente el caudal.

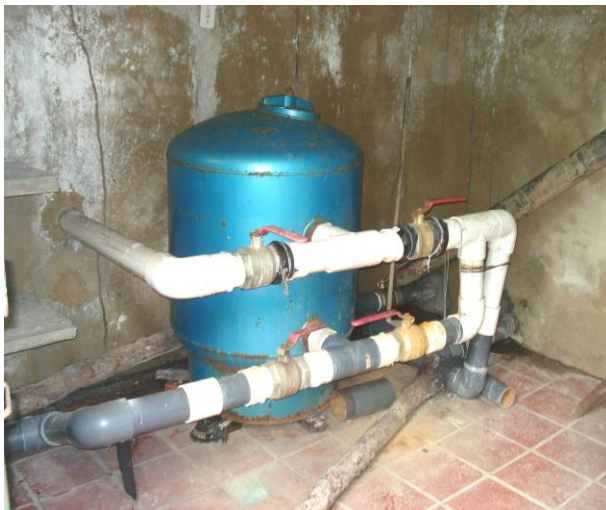
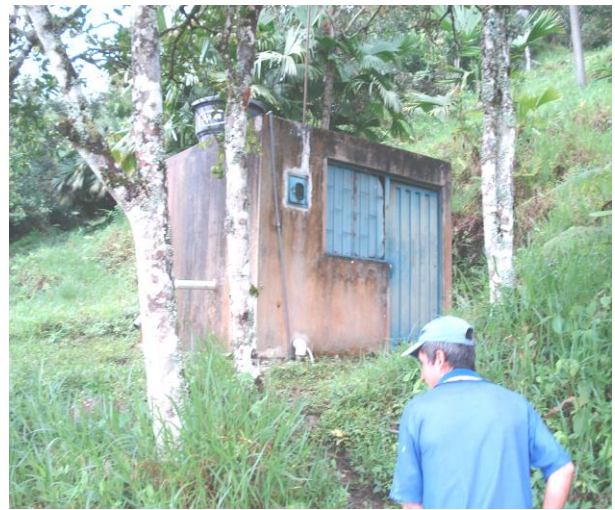
**FIG No 9 Filtro y caseta vereda La Peña.**

**Tratamiento captación La Peña.** El agua captada es enviada a un filtro a presión de lecho mixto de 1.0 m de altura total y diámetro de aproximadamente 0.70 m. Esta estructura se localiza dentro de una caseta. El filtro tiene aproximadamente 11 años de funcionamiento.

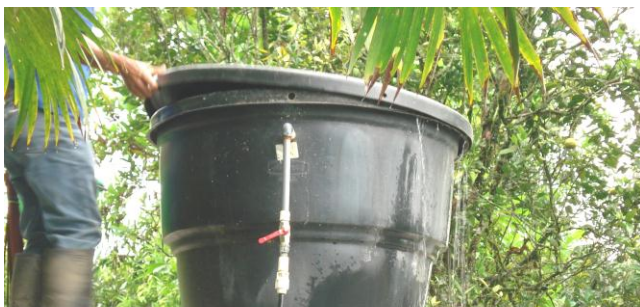
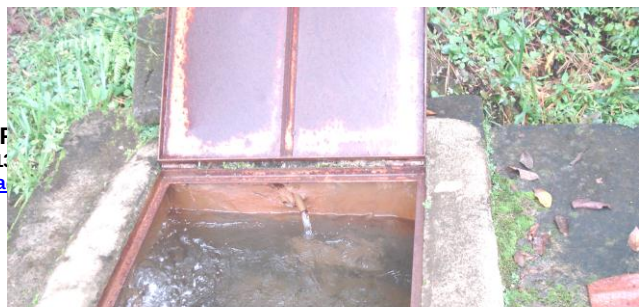
**FIG No 10: Tanque de dilución cloro y punto de aplicación de la solución desinfectante**

También se realiza desinfección con cloro granulado, la dilución se hace en un tanque de 500 l, ubicado sobre la caseta del filtro, en el momento de la vista dicho tanque presentaba reboses dado que el sistema de control de llenado esta averiado desde septiembre de 2006. La solución de desinfectante es aplicada directamente en el tanque de almacenamiento.

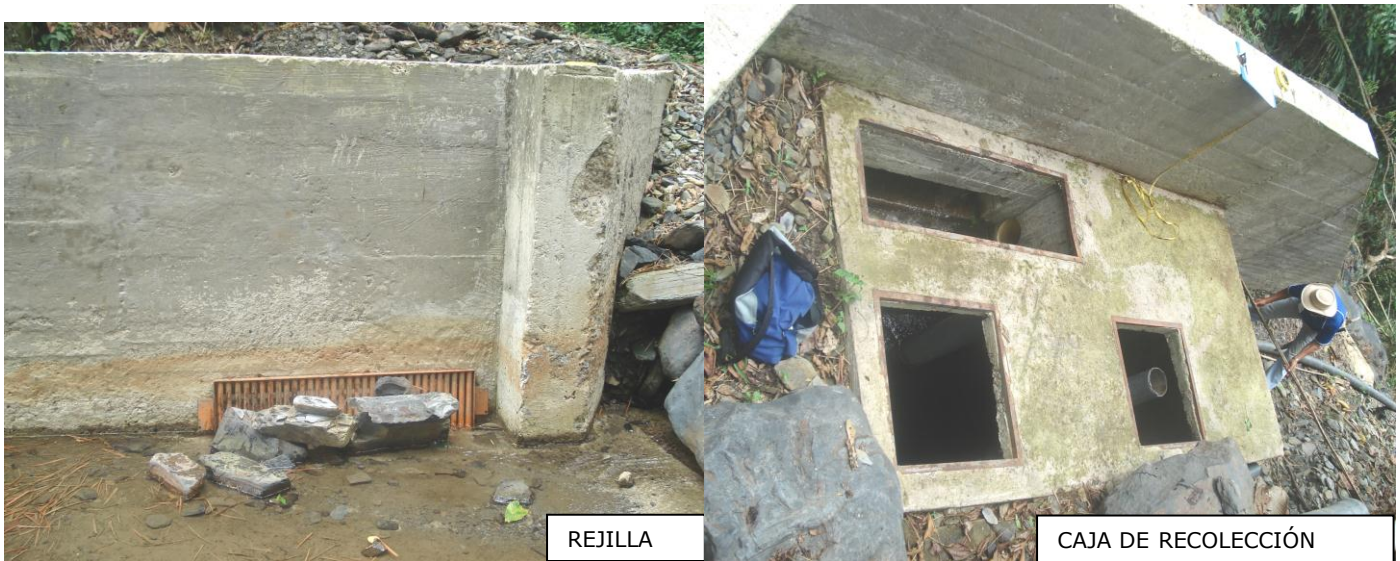
**FIG No 11: Detalles de la Bocatoma Los Lirios**

La bocatoma está compuesta por una rejilla en acero de 1.20 x 0.30 m que consta de 33 barras, ubicada lateralmente, enviando el líquido captado directamente a una cámara de recolección que cuenta con dos compartimientos conectados en serie por un vertedero ahogado, de allí se envía el líquido al desarenador ubicado a pocos metros de este lugar, por medio de tubería PVC de 4" de diámetro. Además cuenta con una caja que evacua el exceso de agua, devolviendo el flujo adicional a la quebrada por medio de un tramo de aproximadamente 5 m de tubería PVC de 12".

La captación tiene un ancho en la garganta de 4.70 metros y longitud total de aproximadamente 13.17 metros; el muro que encausa el flujo de la quebrada tiene una altura de 1.54 metros.

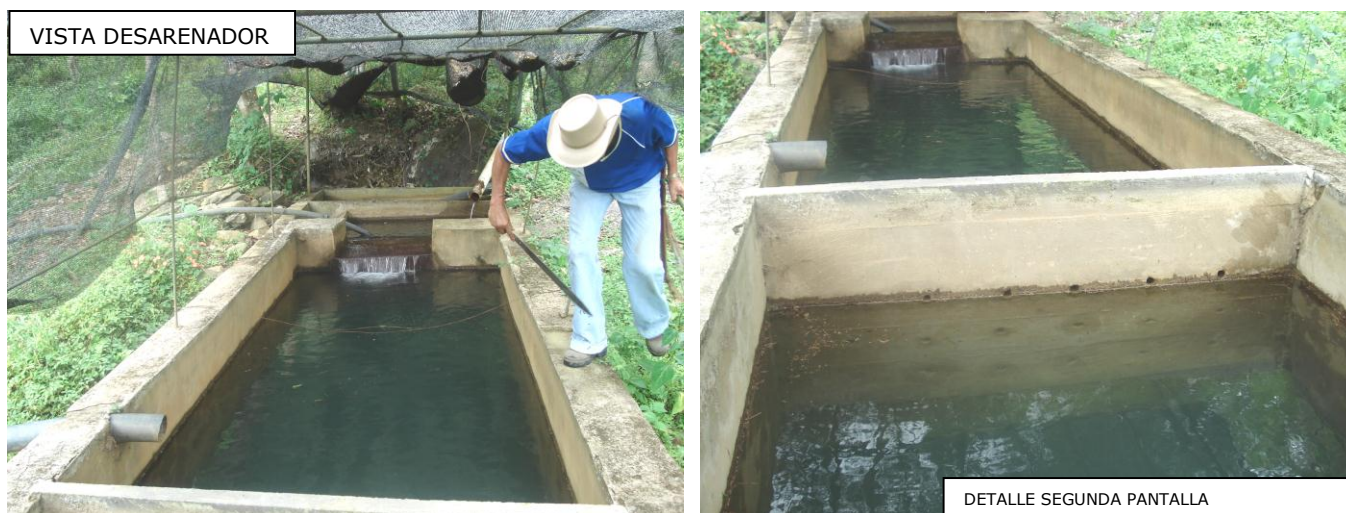
**FIG No 12: Detalles Desarenados Los Lirios**

Las dimensiones de la estructura son apropiadas para el caudal que debe tratar, cuya longitud total es de 10.43 m. Cuenta con tres tuberías que alimentan el desarenador, la primera proveniente de la quebrada Lirios en 4" PVC, la segunda de la Q. Mateguadua en manguera de 4" y una tercera de un nacimiento que llega en manguera de 2".

A esta estructura se le adecuó un toldillo en lona que cubre la totalidad del desarenador, el cual tiene como finalidad evitar el ingreso de material grueso como hojas, disminuyendo la contaminación del agua por este concepto.

El mantenimiento es semanal (según el fontanero) y consta de remover el material sedimentado y retirar las hojas atrapadas en el toldillo.

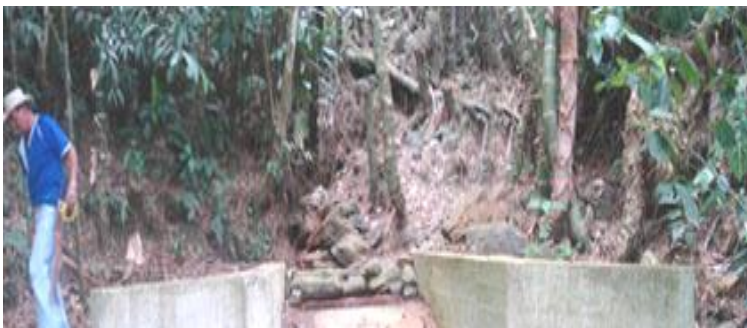
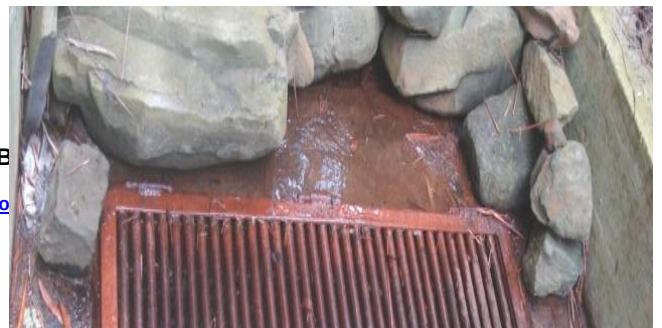
**FIG No 13: Detalles Bocatoma Mateguadus**

La captación es de fondo, en concreto construida a mediados del año 2005. Se localiza en la margen izquierda de la quebrada Lirios

La bocatoma está compuesta por una rejilla en acero de 1.18 x 0.39 m que consta de 32 barras, enviando el líquido captado directamente a una cámara de recolección por medio de un tramo de tubería de 8" PVC, de allí se envía el líquido al desarenador lirios, por medio de tubería PVC de 4" de diámetro. Además cuenta con una caja que evacua el exceso de agua. La captación tiene un ancho en la garganta de 1.50 metros y longitud total de aproximadamente 3.34 metros.

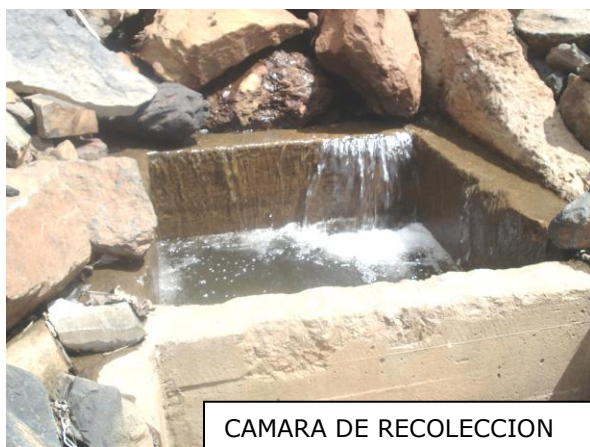
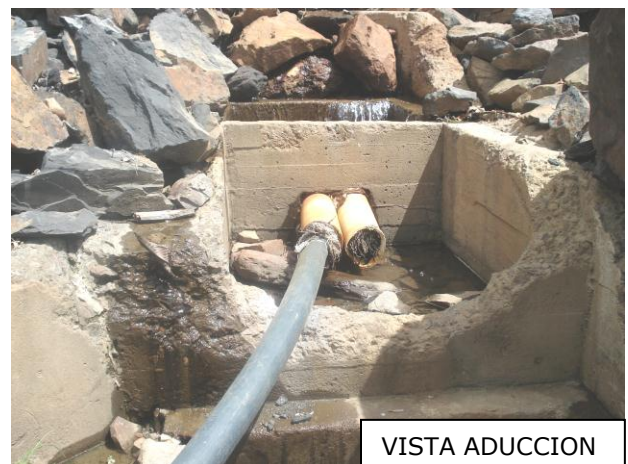
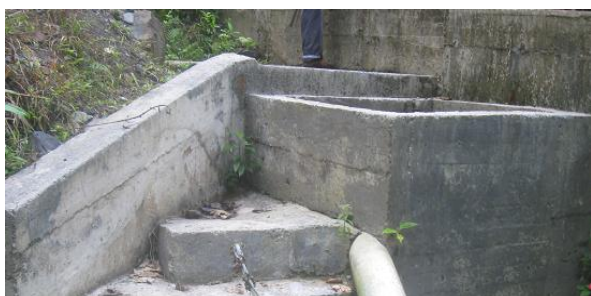
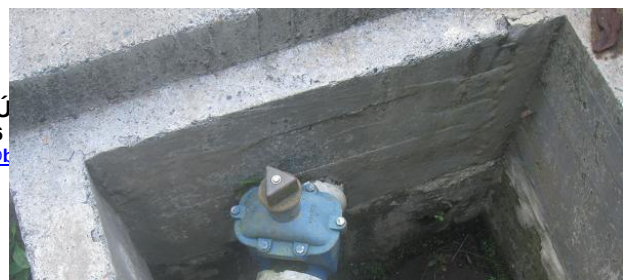
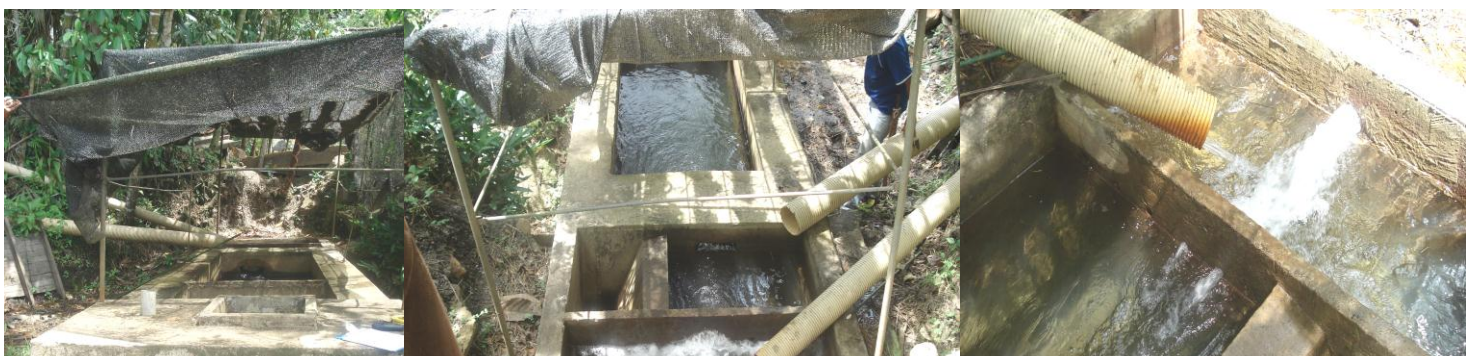
**FIG. No 14: Detalles Desarenador Pedregal**

Se localiza en la vereda Pedregal a 1086 m.s.n.m, El tiempo de servicio de este componente del sistema de acueducto es de aproximadamente veinte años.

El material constructivo es en concreto, el desarenador se encuentra en buen estado no registra fisuras.

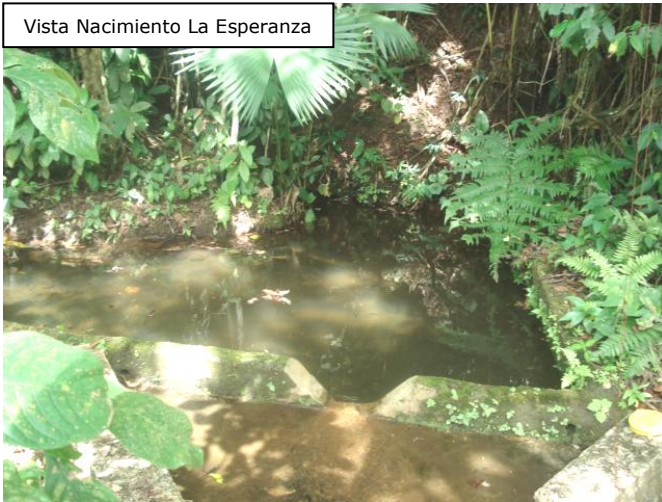
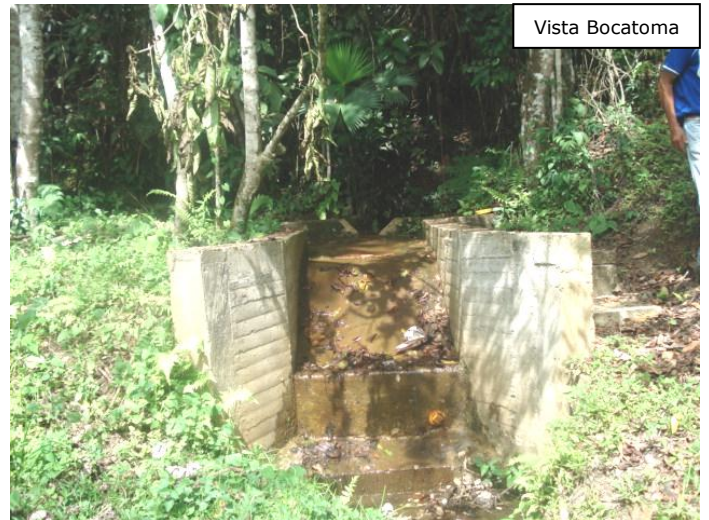
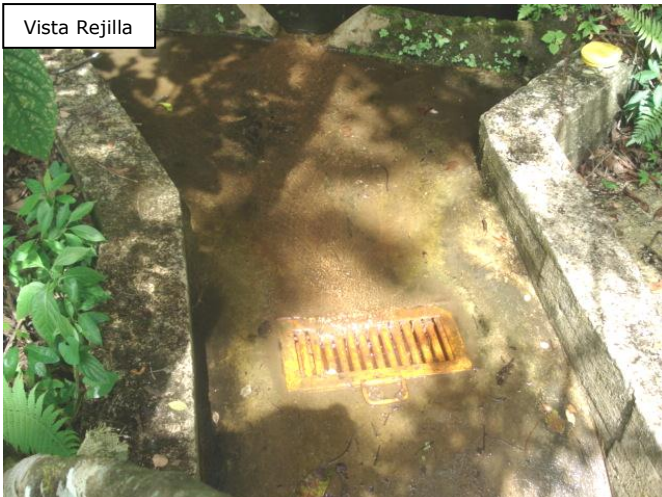
**FIG. No 15: Detalles Bocatoma La Esperanza**

**Bocatoma La Esperanza:** La bocatoma capta el líquido del Nacimiento La Esperanza. La captación es de fondo, en concreto. Se localiza a los 1086 m.s.n.m, las coordenadas planas son 009-97-838E; 011-03-950N. La bocatoma está compuesta por una rejilla en acero de 0.7 x 0.23 m consta de 23 barras, enviando el líquido captado directamente a una cámara de recolección, de allí se envía el líquido al desarenador ubicado a pocos metros de este lugar, por medio de tubería PVC de 4" de diámetro.

La captación tiene un ancho en la garganta de 1.20 metros.

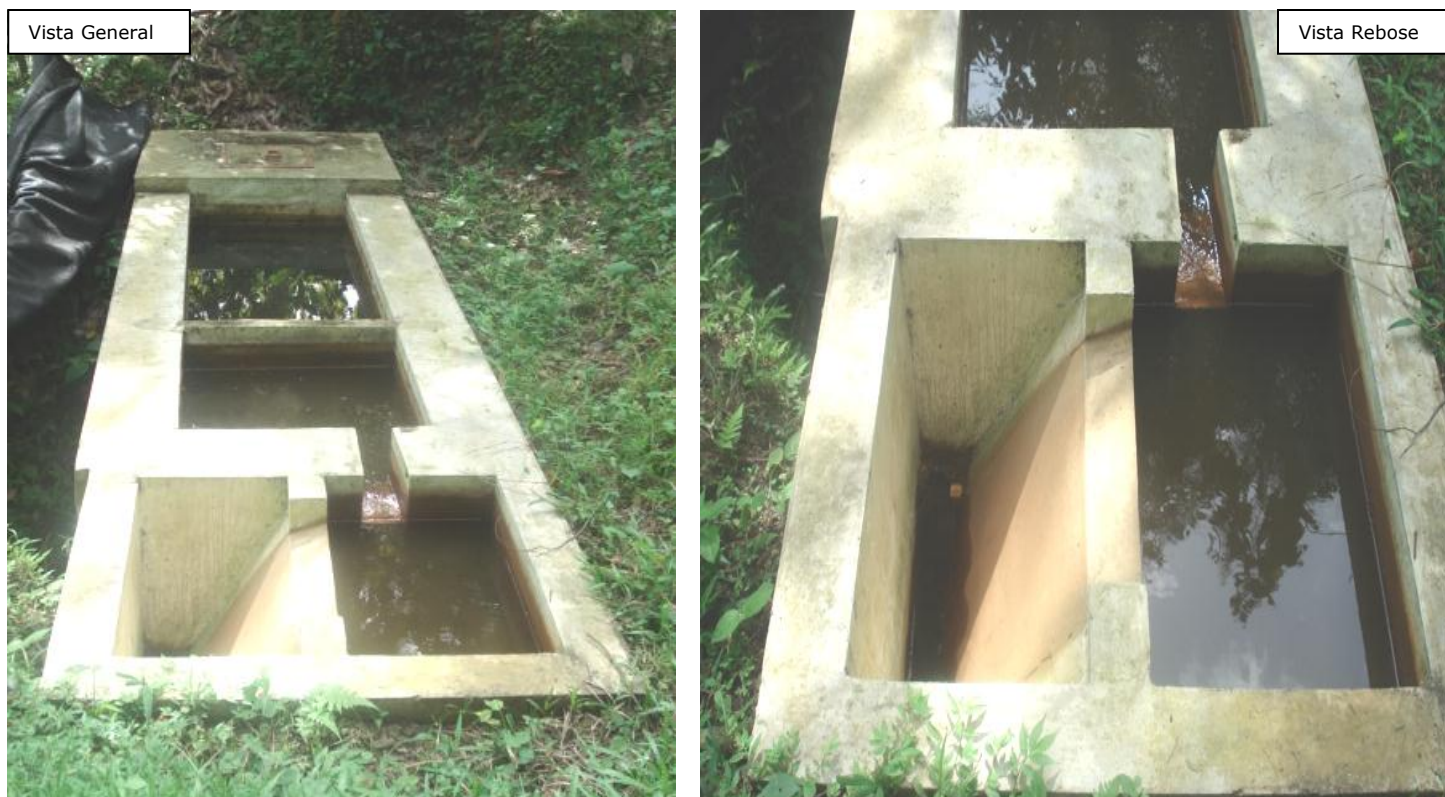
**FIG No 16: Detalles Sedimentador La Esperanza**

**Desarenador La Esperanza:** Se localiza a 1016 m.s.n.m, las coordenadas planas son: 009-97-846E; 011-03-943N. El tiempo de servicio de este componente del sistema de acueducto es de aproximadamente un año.

El material constructivo es en concreto, el desarenador se encuentra en buen estado no registra fisuras. La longitud total del desarenador es de 6.0 m., y un ancho de 1.30 metros

El agua ingresa a una primera cámara conectada a una segunda cámara (cámara de quietamiento) por medio de un canal o vertedero rectangular; de la cámara de quietamiento el líquido ingresa a la zona de sedimentación por medio de una pantalla deflectora, para finalmente ingresar a la cámara de recolección y evacuar el flujo al sedimentador por medio de una tubería en PVC de 4" de diámetro.
