ESTUDIO PATOLÓGICO SEGMENTO VIAL CORRESPONDIENTE AL CIV (Código de  
Identificación Vial IDU) N° 4000748 UBICADO EN LA CALLE 19 SUR ENTRE CARRERAS  
10 ESTE Y 10 BIS ESTE LOCALIDAD SAN CRISTÓBAL,  
BOGOTÁ D.C.

UNIVERSIDAD SANTO TOMAS  
VICERRECTORÍA DE UNIVERSIDAD ABIERTA Y A DISTANCIA  
ESPECIALIZACIÓN PATOLOGÍA DE LA CONSTRUCCIÓN  
BOGOTÁ, D. C.

Trabajo de Grado presentado como requisito parcial para optar al título de:  
Especialista en Patología de la Construcción

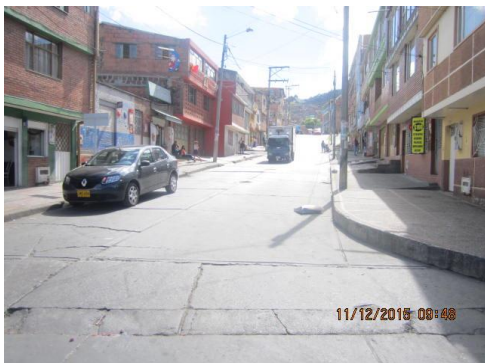
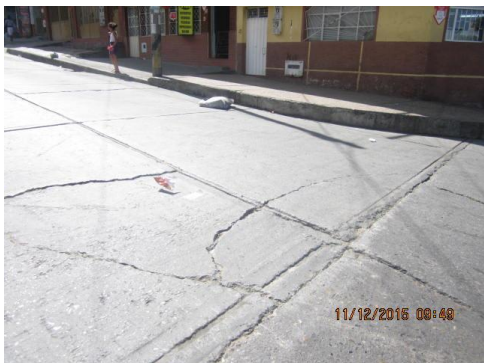
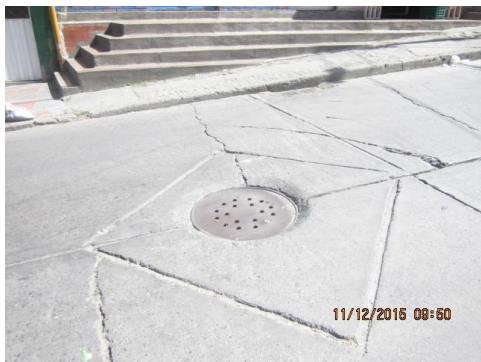
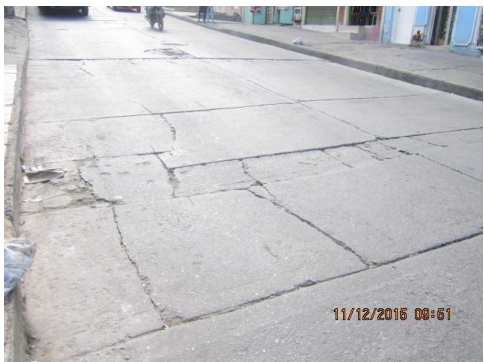
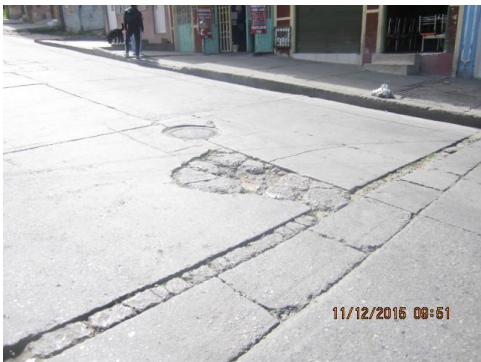
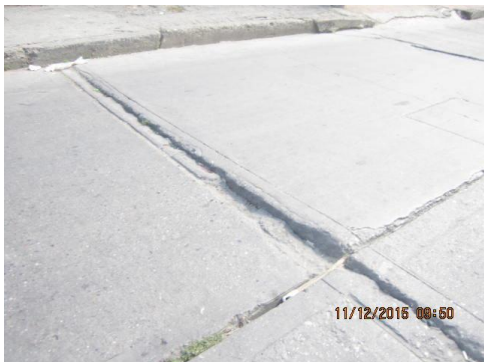
| C.I.V. 4000748 – BARRIO: San Blas<br>(Calle 19 Sur Entre Carreras 10 A y Carrera 10 Este ) | |
|---|---|
| <p><b>Generalidad del estado inicial</b></p> | |

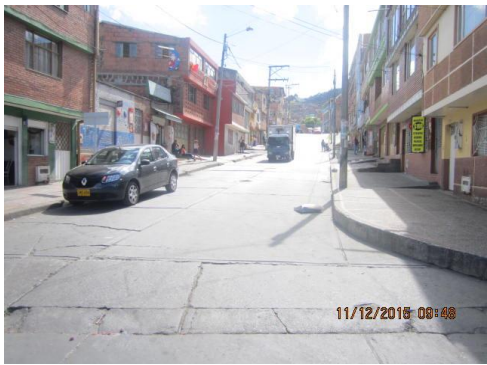
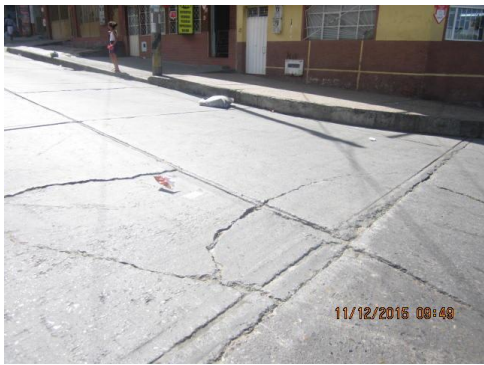
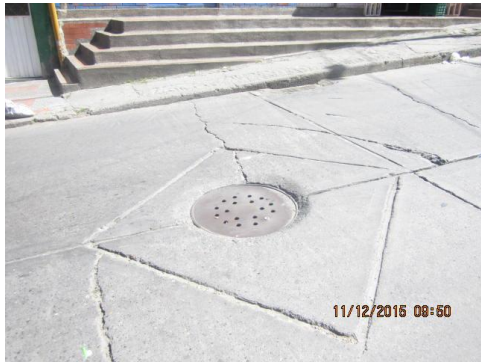
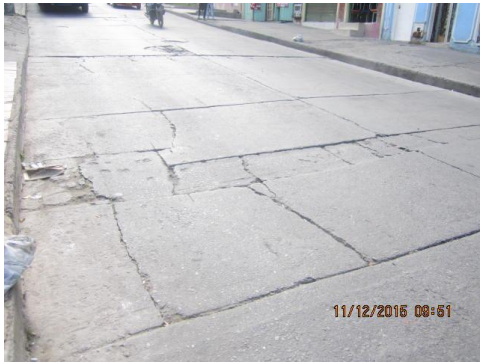
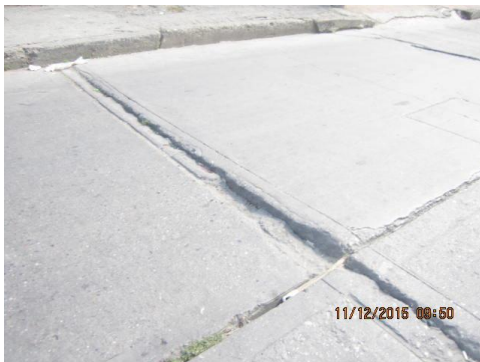
| <p><b>Generalidad del estado inicial</b></p> <p><b>Fotografía 19</b></p> | <p><b>Fotografía 20</b></p> |

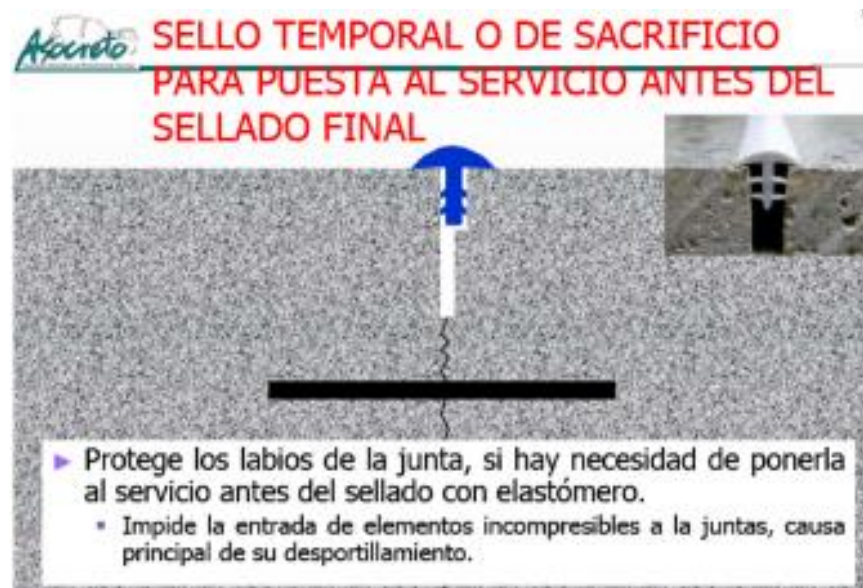
Figura 21. Esquema de protección de juntas. Fuente: ASOCRETO.

- Se recomienda hacer control estricto de la superficie o nivelación del material granular con equipo topográfico, antes de instalar el concreto. Lo anterior con el fin de evitar dejar desniveles o depresiones que generen en el concreto esfuerzo de tensión inadmisibles para el mismo.
- Se recomienda el empleo de protectores de juntas o sello temporal con el fin de evitar agrietamiento tipo desportillamientos en las juntas que, comúnmente se encuentran en los pavimentos recién construidos.

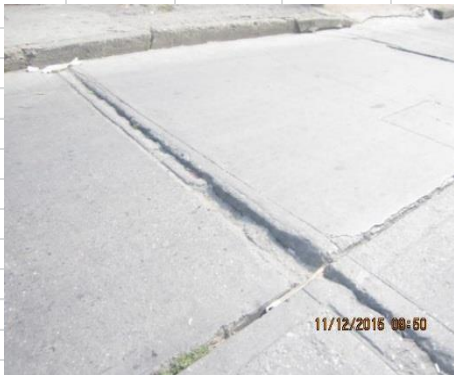
| UNIVERSIDAD SANTO TOMAS<br>FACULTAD DE CIENCIAS Y TECNOLOGIAS<br>ESPECIALIZACION EN PATOLOGIA DE LA CONSTRUCCION<br>BOGOTA D.C.<br>ESTUDIO PATOLOGICO AL CIV 4000748 – BARRIO: San Blas<br>(Calle 19 Sur Entre Carreras 10 A y Carrera 10 Este ) | | | |
|---|---|---|---|
| <p>Especificacion lesion: dislocamiento, provocada por transito repetitivo de cargas, en que una losa presenta un desnivel respecto a la otra losa.</p> | | <p>Especificacion lesion: roturas de esquina, fisuras que intersectan una junta transversal con una junta longitudinal o borde de calzada orientada en general a 45°,</p> | |

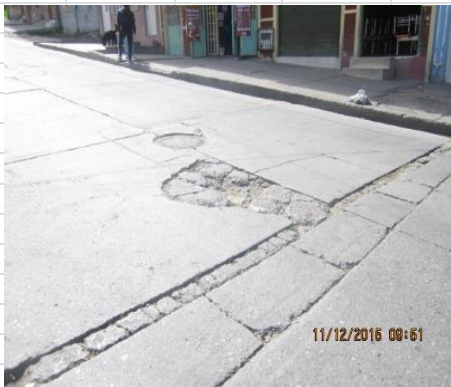
| UNIVERSIDAD SANTO TOMAS<br>FACULTAD DE CIENCIAS Y TECNOLOGIAS<br>ESPECIALIZACION EN PATOLOGIA DE LA CONSTRUCCION<br>BOGOTA D.C.<br>ESTUDIO PATOLOGICO AL CIV 4000748 – BARRIO: San Blas<br>(Calle 19 Sur Entre Carreras 10 A y Carrera 10 Este ) | | | |
|---|---|---|---|
| <p>Especificacion lesion: baches, descomposición o desintegración de la losa de concreto formando una cavidad de bordes irregulares.</p> | | <p>Especificacion lesion: se evidencia que el segmento vial es una ruta de servicio publico donde transita el SITP</p> | |

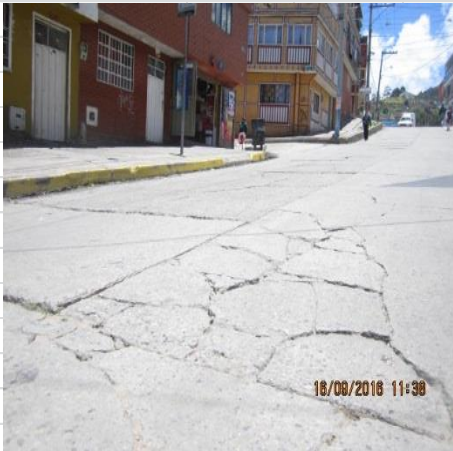
| Especificacion lesion: fisuras en bloque, fracturamineto que subdivide generalmente una porcion de losa en planos o bloques pequeños inferiores a 1 m2, provocadas por una condicion de soporte deficiente. | | Especificacion lesion: se evidencia la posibilidad de que alguna empresa de servicio publico haya realizado una intervencion de cambio de redes puede se de telefonos o de gas natural. | | | |

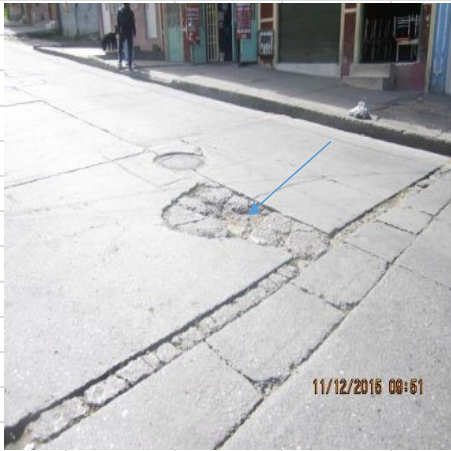
| Especificacion lesion: baches, descomposición o desintegración de la losa de concreto formando una cavidad de bordes irregulares. | | Especificacion lesion: se evidencia que el segmento vial es una ruta de servicio publico donde transita el SITP | | | |

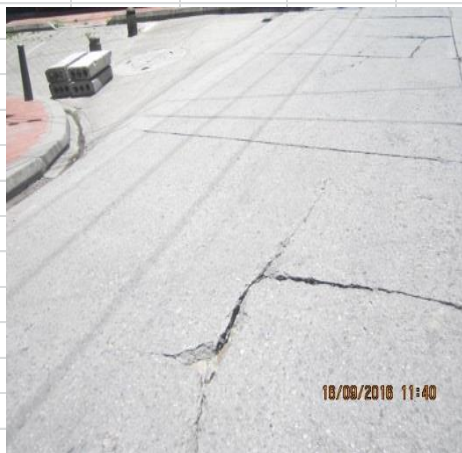
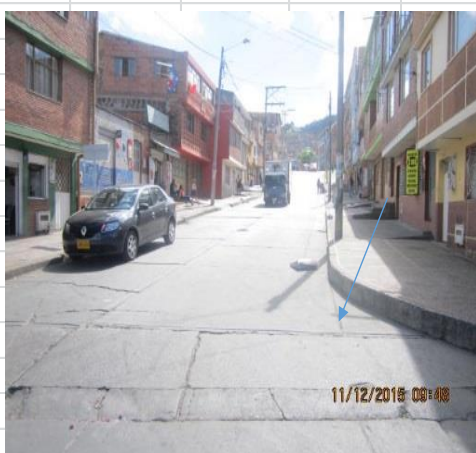
| | | | | Especificacion lesion: grietas longitudinales, son grietas casi paralelas al eje central del pavimento y pueden ser producidas por falta de juntas longitudinales para eliminar los esfuerzos de contraccion. | | Especificacion lesion: deficiencias en el material de sello, condiciones que posibilitan que material no compresible se acumule en las juntas, no permitiendo el movimiento de las losas provocando desportillamiento. | |

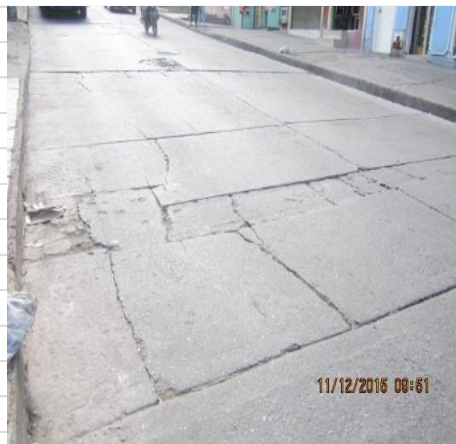
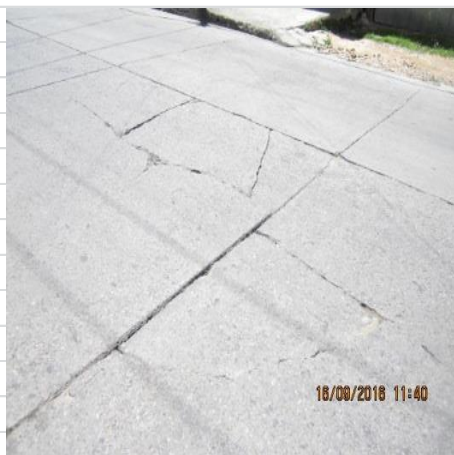
| | | | | Especificacion lesion: grietas tanto longitudinales como transversales, producidas por el constante movimiento de las placas de concreto, igualmente inducidos por cambios de temperatura y/o humedad bajo la carpeta de rodadura. | | Especificacion lesion: grietas longitudinales, son grietas casi paralelas al eje central del pavimento y pueden ser producidas por falta de juntas longitudinales para eliminar los esfuerzos de contraccion. | |

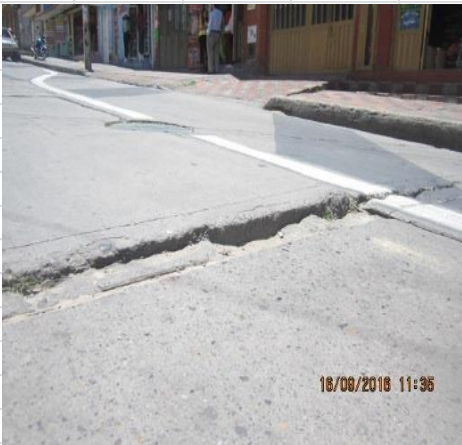
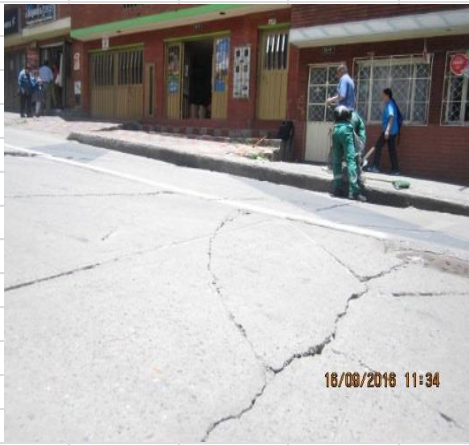
| UNIVERSIDAD SANTO TOMAS<br>FACULTAD DE CIENCIAS Y TECNOLOGIAS<br>ESPECIALIZACION EN PATOLOGIA DE LA CONSTRUCCION<br>BOGOTA D.C.<br>ESTUDIO PATOLOGICO AL CIV 4000748 – BARRIO: San Blas<br>(Calle 19 Sur Entre Carreras 10 A y Carrera 10 Este ) | | | |
|---|---|---|---|
| <p>Especificacion lesion: dislocamiento, provocada por transito repetitivo de cargas, en que una losa presenta un desnivel respecto a la otra losa, lacausa posible es la manifestación del fenómeno de bombeo.</p> | | <p>Especificacion lesion: hundimiento, depresión o descenso de la superficie en una área localizada del mismo. Puede estar acompañado de un fisuramiento significativo.</p> | |

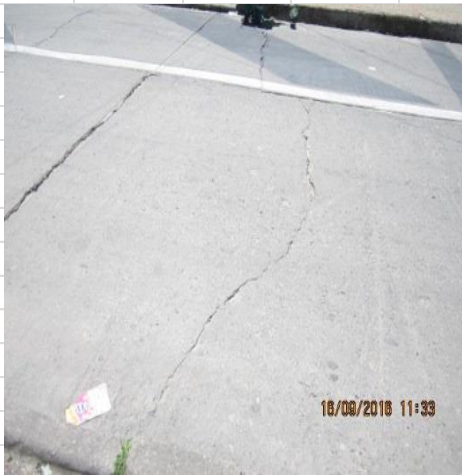
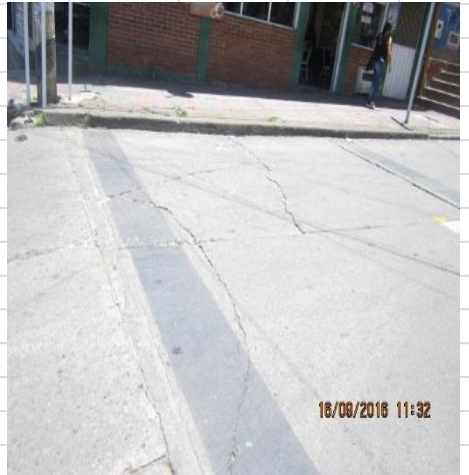
| UNIVERSIDAD SANTO TOMAS<br>FACULTAD DE CIENCIAS Y TECNOLOGIAS<br>ESPECIALIZACION EN PATOLOGIA DE LA CONSTRUCCION<br>BOGOTA D.C.<br>ESTUDIO PATOLOGICO AL CIV 4000748 – BARRIO: San Blas<br>(Calle 19 Sur Entre Carreras 10 A y Carrera 10 Este ) | | | |
|---|---|---|---|
| <p>Especificacion lesion: grietas longitudinales, son grietas casi paralelas al eje central del pavimento y pueden ser producidas por falta de juntas longitudinales para eliminar los esfuerzos de contraccion.</p> | | <p>Especificacion lesion: Grietas longitudinales y transversales. Este tipo de grietas son producidas por el constante movimiento de las placas de concreto.</p> | |

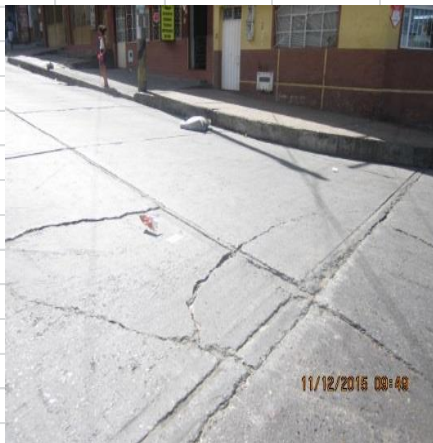
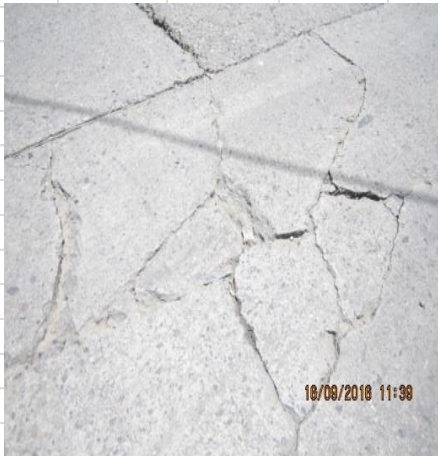
| <p>Especificacion lesion: Grietas longitudinales y transversales. Este tipo de grietas son producidas por el constante movimiento de las placas de concreto.</p> | | <p>Especificacion lesion: fisuras en bloque, fracturamineto que subdivide generalmente una porcion de losa en planos o bloques pequeños inferiores a 1 m2, provocadas por una condicion de soporte deficiente.</p> | |

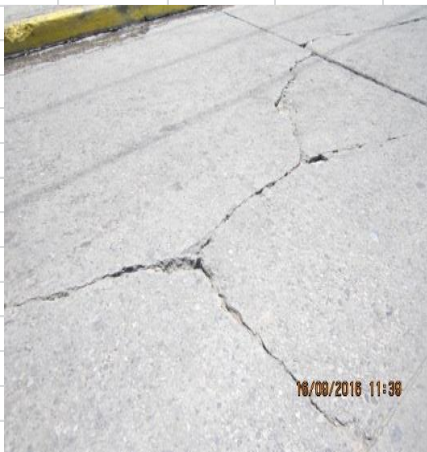
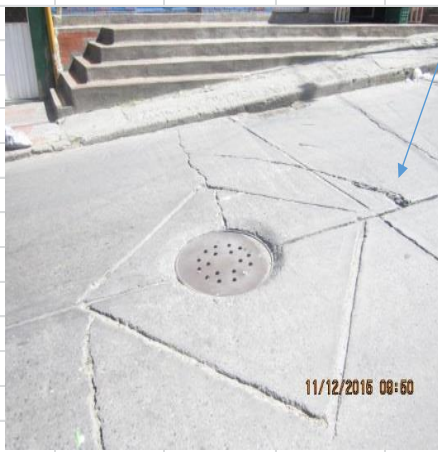
| <p>Especificacion lesion: Grietas longitudinales y transversales. Este tipo de grietas son producidas por el constante movimiento de las placas de concreto.</p> | | <p>Especificacion lesion: roturas de esquina, fisuras que intersectan una junta transversal con una junta longitudinal o borde de calzada orientada en general a 45°,</p> | |
