METODOLOGIA PARA LA EVALUACIÓN DE LA ESTANQUEIDAD QUE SE  
PRESENTA EN LOS TANQUES DE AGUA POTABLE EN LA CIUDAD DE TUNJA

UNIVERSIDAD SANTO TOMÁS SECCIONAL TUNJA  
FACULTAD DE INGENIERÍA CIVIL  
TUNJA  
2023

Proyecto de investigación para obtener el título de Ingeniero Civil

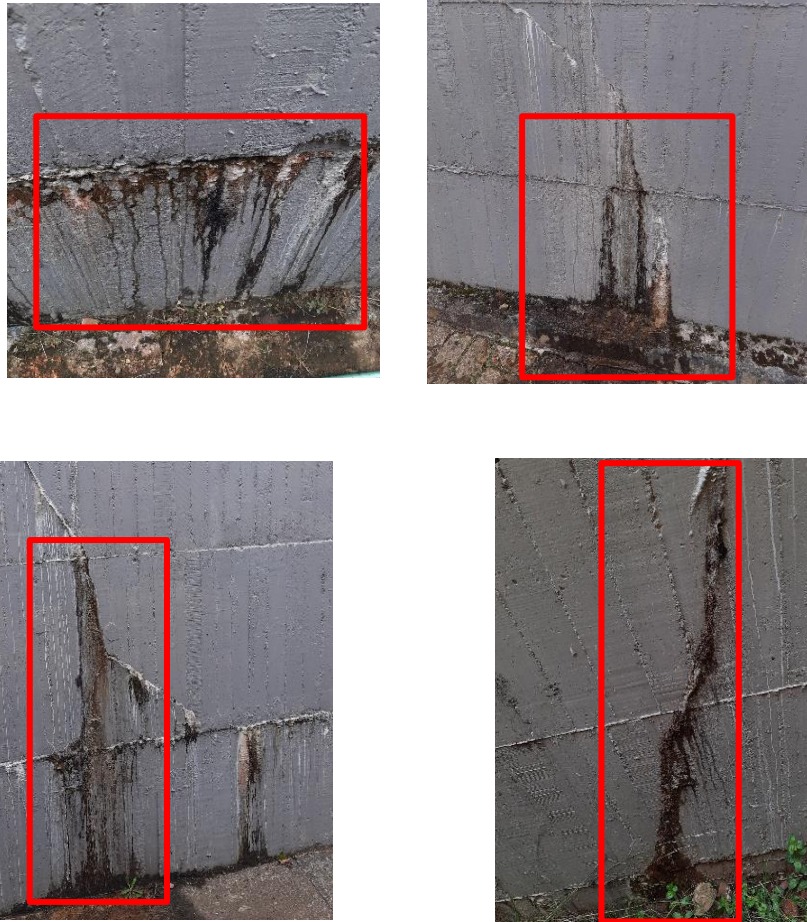
Figura 4. Visita tanques Oriente No 1.

Se evidenció que el tanque Oriente No 1 se encuentra en estado más crítico y con más filtraciones horizontales y verticales con presencia de agua a comparación del Tanque Oriente No 2 que no se encuentran filtraciones por ninguna de sus paredes que se puedan detectar a simple vista. Para la prueba de estanqueidad se puede cerrar la válvula de salida y de entrada y dejar funcionando uno solo de los tanques para seguir entregando el servicio de agua las 24 horas.

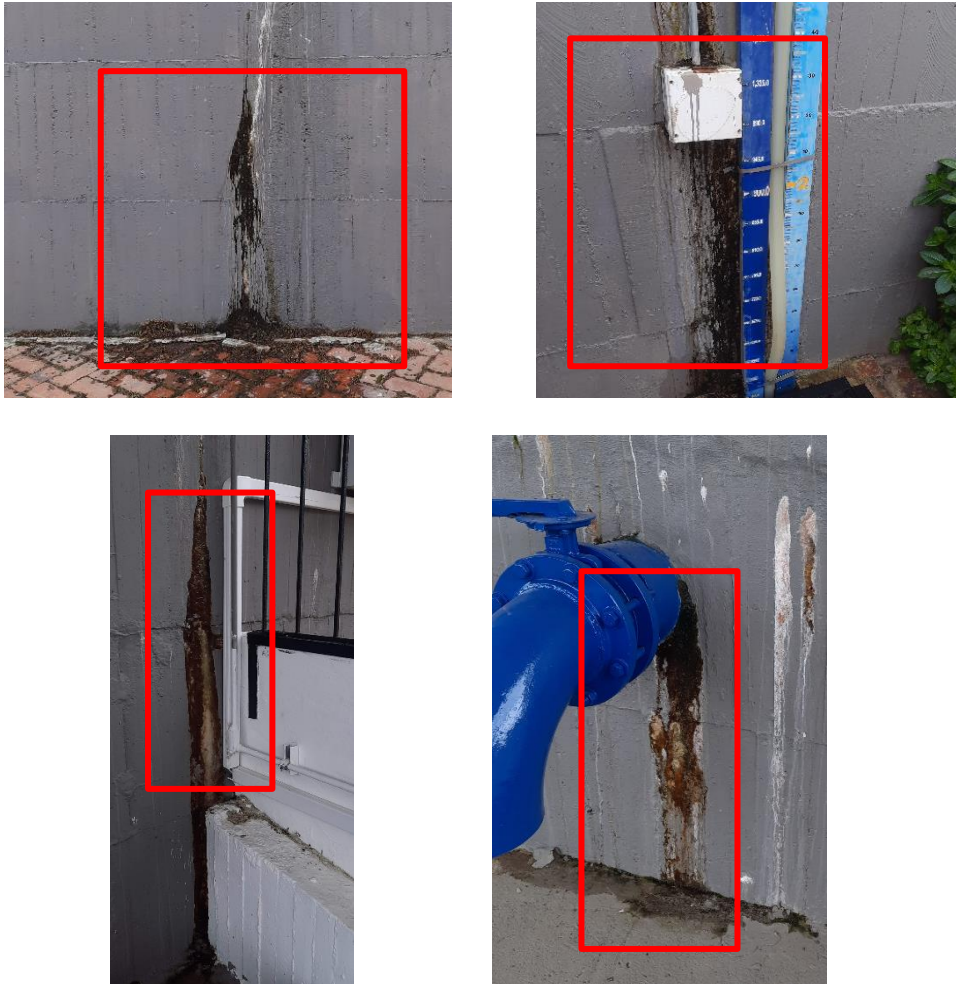
Figura 5. Visita tanque Centro.

En este tanque se logra observar que a su alrededor en sus paredes se encuentran fisuras verticales de gran tamaño con presencia de agua, es importante verificar donde se encuentra las tuberías de entrada y salida ya que se evidencian grandes filtraciones. Por lo observado este tanque se encuentra en un estado crítico ya que presenta fisuras en sus muros y requiere impermeabilizante.

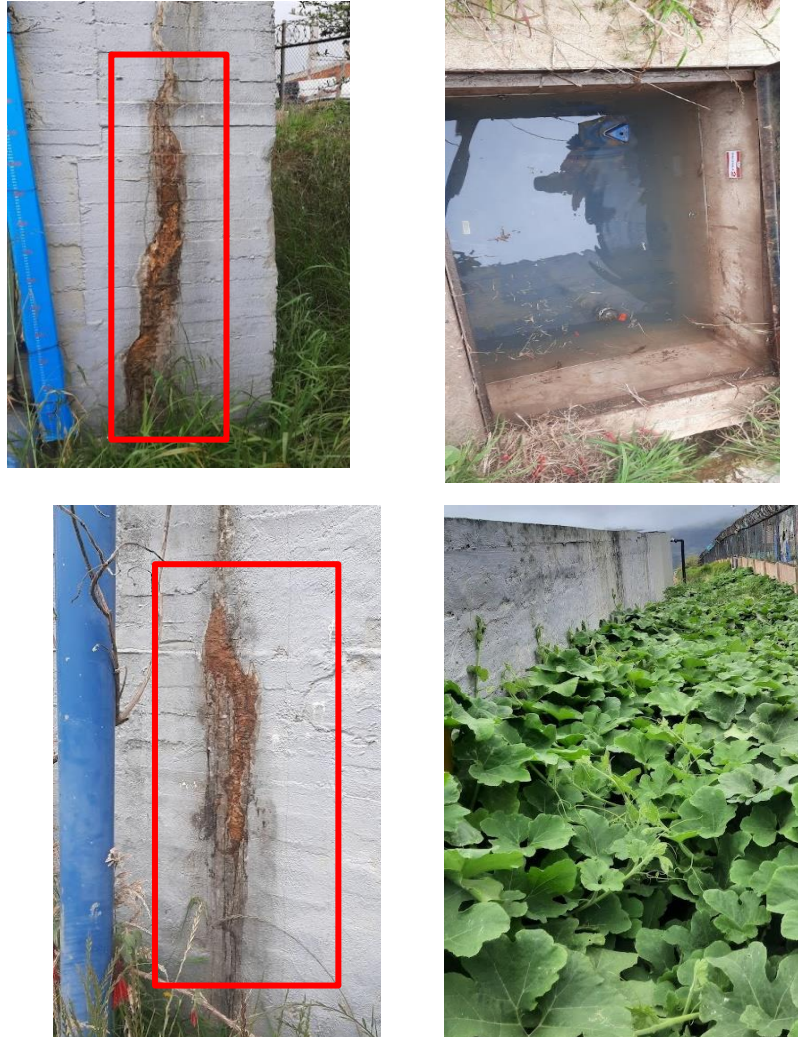
Figura 6. Visita tanque Colinas.

Se evidenció que el tanque Colinas se encuentra en estado un estado crítico con varias filtraciones verticales a su alrededor esto se evidencia ya que las cajas de las válvulas y donde se encuentran los macromedidores están inundadas. Es importante realizar una limpieza alrededor del tanque ya que en la cara de atrás del tanque se encuentra demasiada vegetación la cual no permite hacer la verificación del estado del tanque en esta pared.

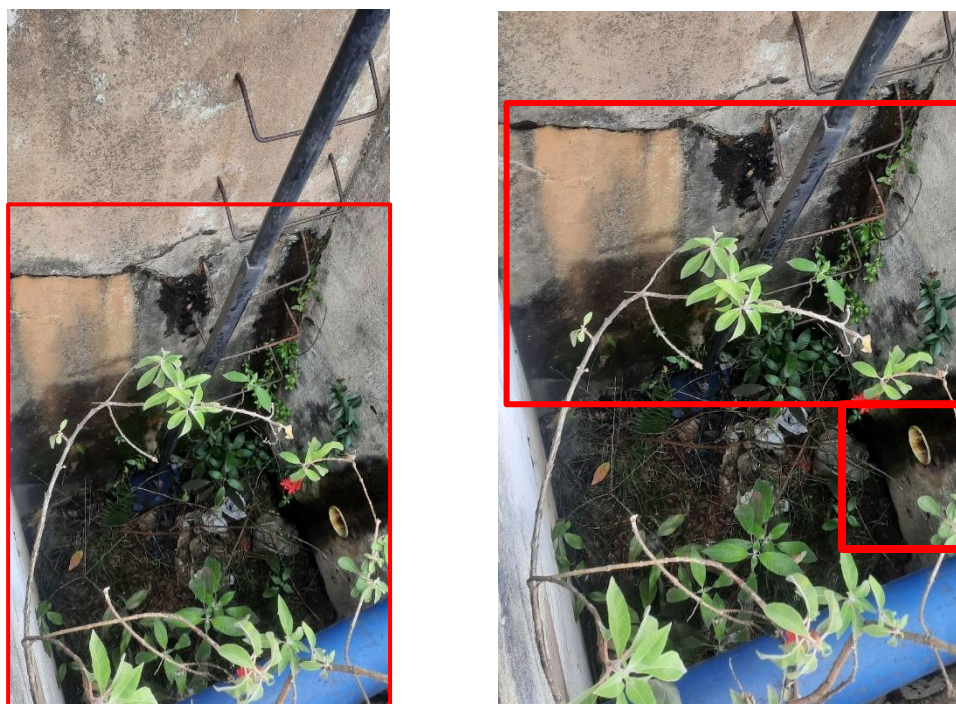
Figura 7. Visita tanque La Picota No 1.

En el tanque La Picota No 1 no es posible evidenciar el estado de sus paredes ya que este tanque es semienterrado sin embargo en la parte frontal del tanque donde está la tubería de salida es posible evidenciar que hay gran fuga de agua y presencia de plantas lo cual se recomienda retirar. Este tanque se encuentra en una prioridad alta ya que en su último lavado también se evidencia que el tanque en su interior se encuentra bastante afectado estructuralmente. (se encuentra en un estado crítico ya que se encuentra en deterioro total en muros, piso y columnas de pañete, grietas, las varillas de las columnas ya se encuentran fuera del recubrimiento del concreto).

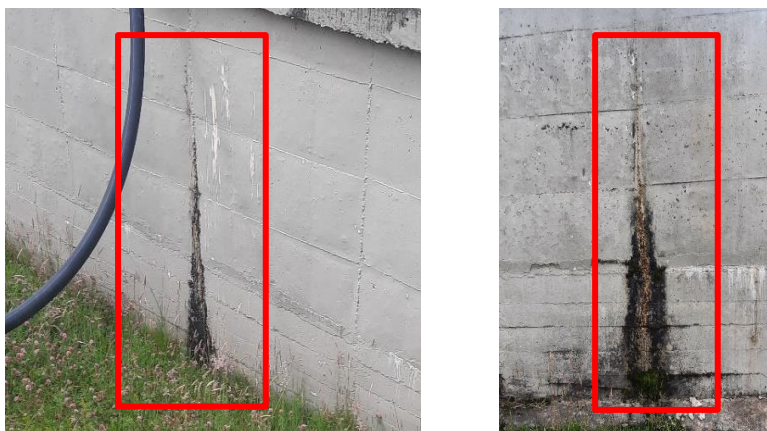
Figura 8. Visita tanque La Picota No 2.

En el tanque La Picota Ni 2 es posible evidenciar que en sus paredes se encuentran algunas filtraciones y otras ya han sido selladas con impermeabilizante sin embargo no es posible evidenciar en totalidad ya que este tanque también se encuentra semienterrado. Este tanque no se encuentra en estado crítico ya que no se logra evidenciar tantas filtraciones sin embargo se considera que es una prioridad intermedia consolidando con respecto a la información de lavado de tanques.

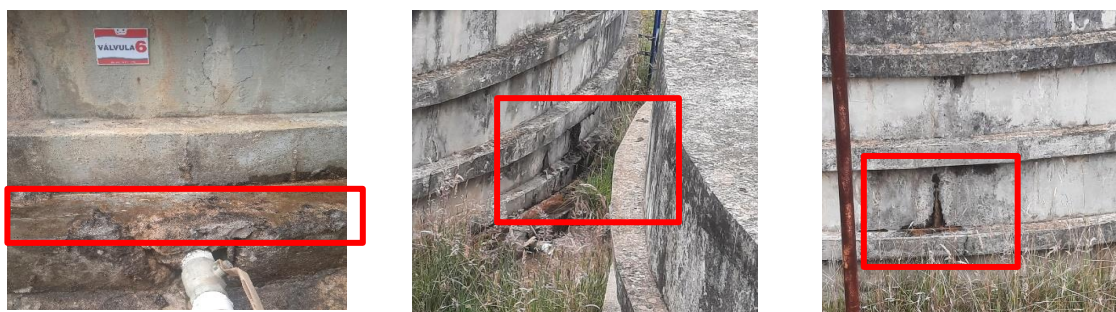
Figura 9. Visita tanques El Triunfo No. 1 y 2.

En estos tanques no es posible ingresar ya que no se cuenta con las llaves en lo que es posible observar se evidencia que en la parte inferior del tanque cuenta con presencia de agua y muy pocas grietas con filtración. Sin embargo, con base a las inspecciones realizadas en el lavado de tanques que Tanque Triunfo No.1 se evidencio que en el último lavado de tanque se encuentran grietas y fisuras en los muros del tanque también se evidencia desgaste de impermeabilizante es necesario impermeabilizar.

En el último lavado de tanque se evidenció que el pañete está desgastado y requiere impermeabilizante. Por otra parte, Tanque triunfo No.2 en su último lavado de tanque se encontró grietas y fisuras en los muros del tanque también se evidencia desgaste de impermeabilizante y también es necesario impermeabilizar.

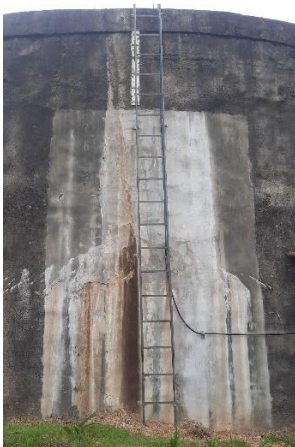
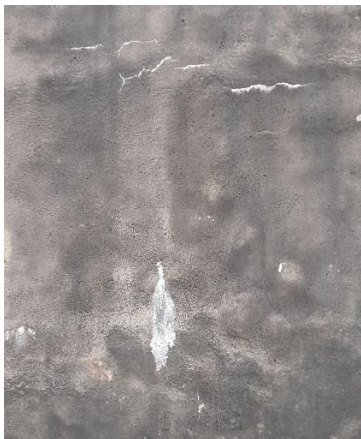
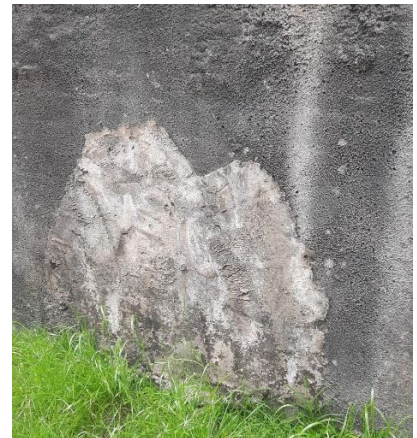
Figura 10. Visita tanque Circular.

Se observa que en tanque circular no hay filtraciones evidentes por la parte exterior y que las partes que han sido impermeabilizadas no cuentan con presencia de agua

sin embargo por la parte frontal del tanque donde se encuentra la escalera de acceso es en la única parte que se ve presencia de filtraciones de agua. No obstante, teniendo en cuenta la inspección de lavado de tanques por su interior tenemos que el en Tanque se encuentran grietas y fisuras en las paredes, se evidencia que el pañete se desprende y se requiere impermeabilizante.

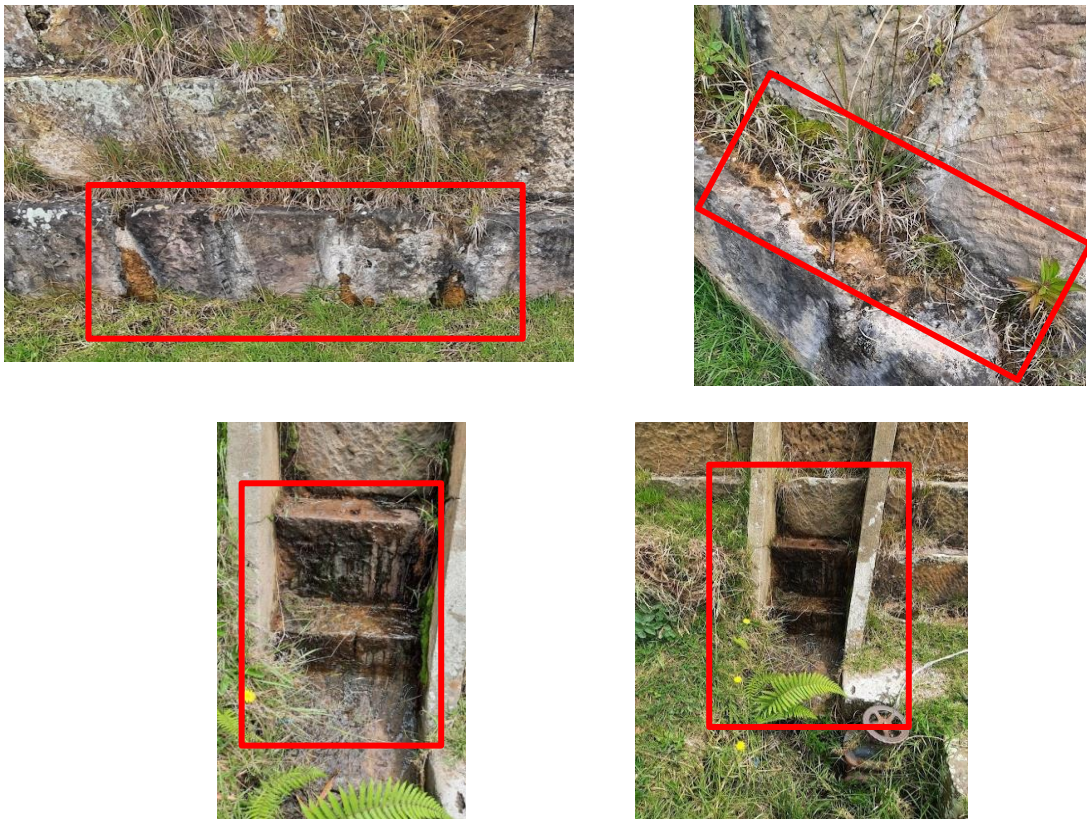
Figura 11. Visita tanque El Carmen.

Se observa que no muestra muchas filtraciones sin embargo en la parte inferior y en el costado donde se encuentra una de las válvulas de purga hay gran filtración de agua, no es posible verificar completamente ya que este tanque se encuentra semienterrado. En la inspección que se hizo en el último lavado se evidencio que el tanque se encuentra en buen estado y se realizaron resanes en las fisuras.

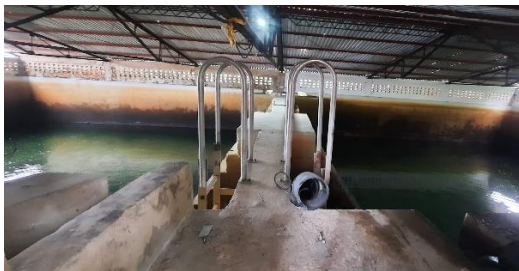
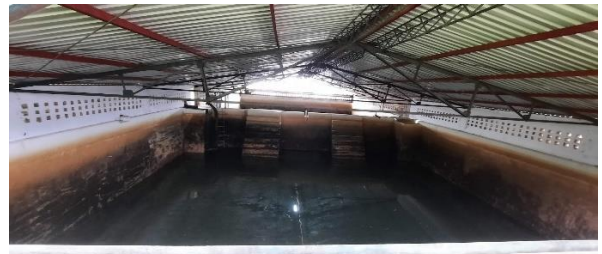
Figura 12. Visita tanques Gemelos No 1 y 2.

No se observan filtraciones que se puedan detectar a simple vista ya que este tanque es semienterrado sin embargo apoyándonos de la inspección locativa que se realizó en el último lavado de tanques encontramos que se evidenció múltiples grietas en muros, los muros se encuentran sin impermeabilizar, falta desnivel en el piso ya que se dificulta el lavado.

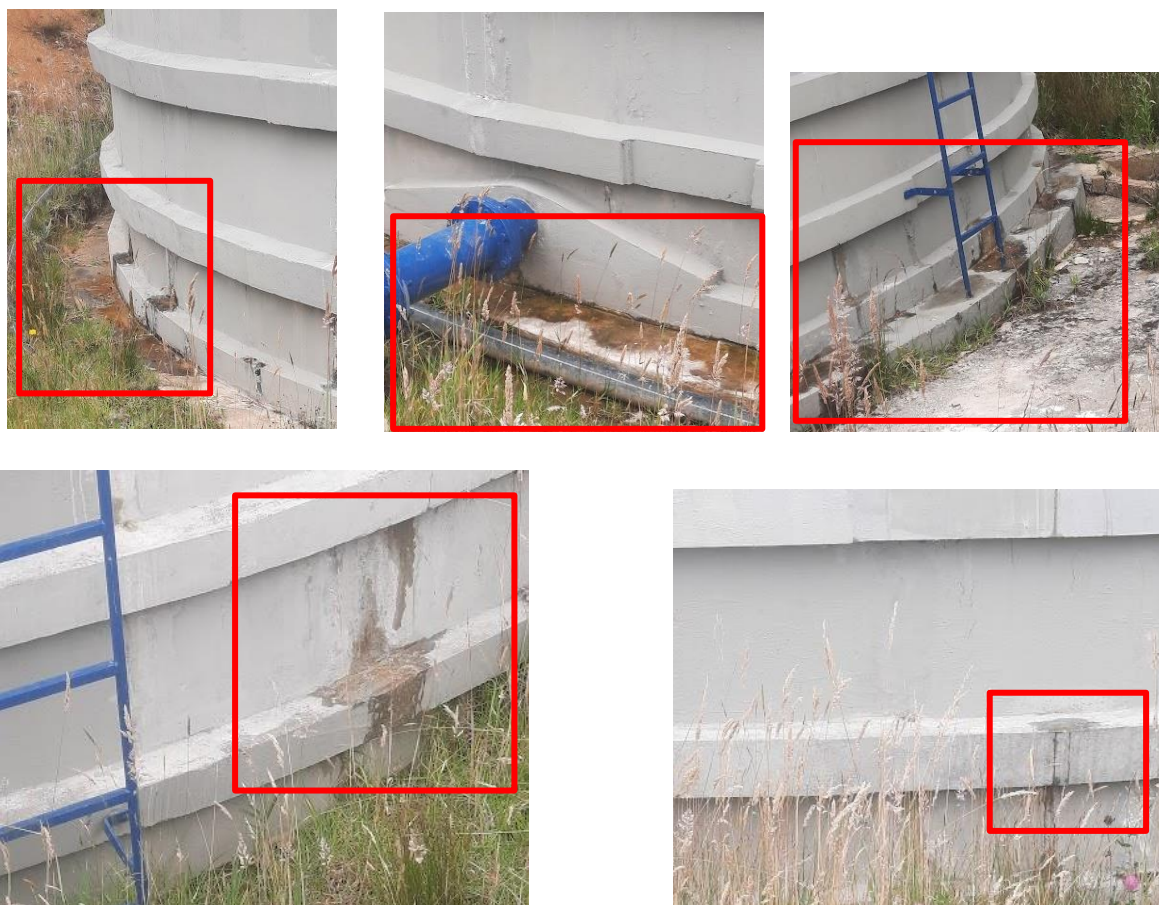
Figura 13. Visita tanques Milagro Redondos No 1 y 2.

En los dos tanques se evidencia que en su parte inferior se evidencia bastante filtración de agua, de igual manera en las cajas de las válvulas hay presencia de agua, se observan fisuras horizontales alrededor de los tanques con presencia de agua; de igual manera en el último lavado de tanque se evidencia que ambos presentan desgaste en los muros y piso, ya no tienen impermeabilizante.

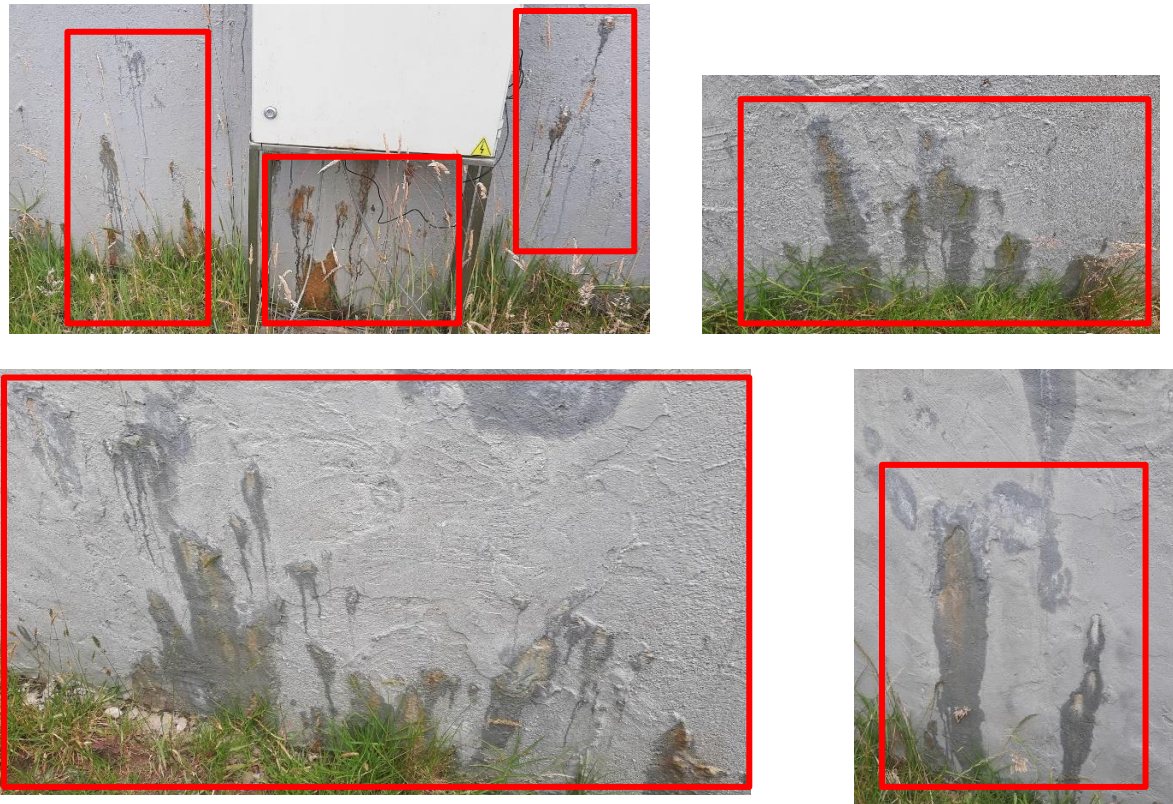
Figura 14. Visita tanque Milagro Cuadrado.

En el tanque se evidencia que tiene gran filtración de agua sobre todo en la parte inferior, se observan fisuras horizontales y verticales, con impermeabilizante que no ha sido impedimento para que se filtre el agua. Esto se soporta con la inspección que se hizo en su último lavado que indica que se evidencio grietas en muros y piso.

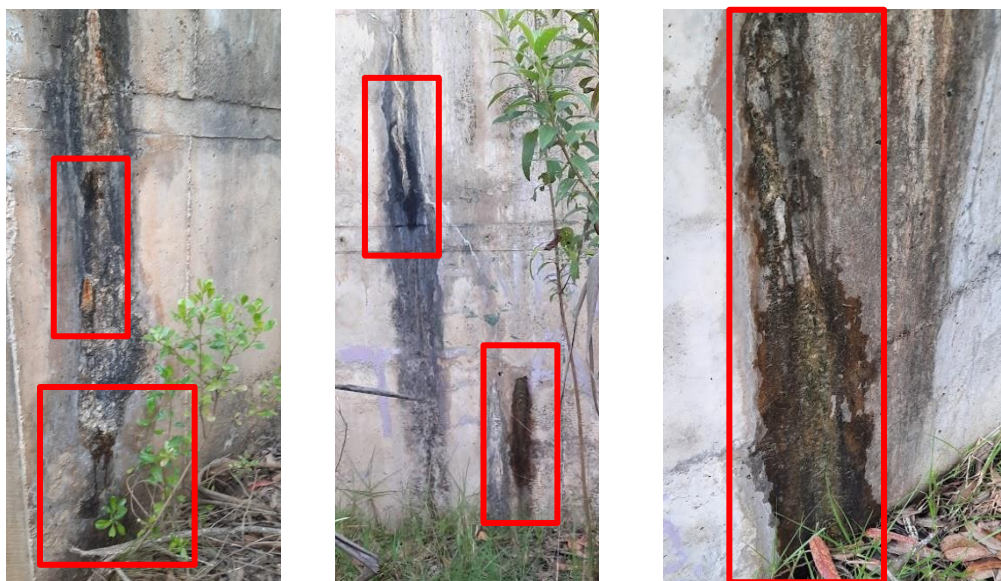
Figura 15. Visita tanque San Rafael.

En el tanque se evidencia que tiene filtración de agua sobre todo en la parte inferior y la mayoría de las fisuras son horizontales y son impermeabilizantes, pero aún se filtra el agua. Esto es soportado con la inspección que se hizo en su último lavado donde se observó que hay grietas en el piso y hay partes dónde se encuentra levantado el concreto.

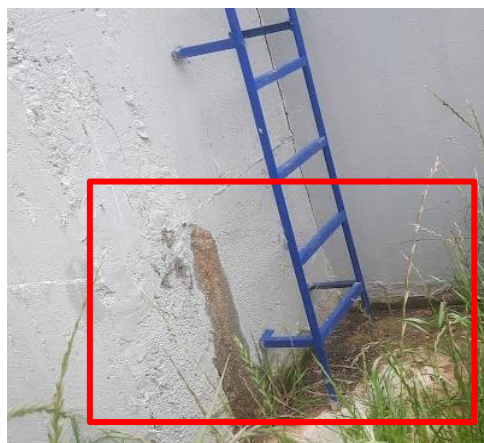
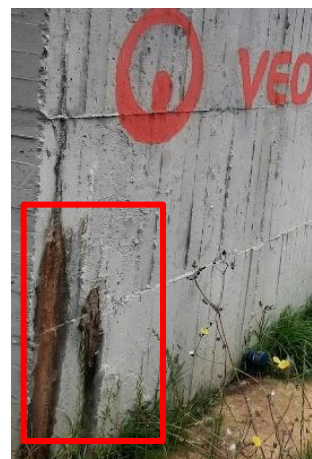
Figura 16. Visita tanque Mirador Escandinavo No 1.

En este tanque se evidencia que el tanque cuenta con dos fisuras verticales bastante amplias y con gran presencia de agua, una por la parte frontal y otra al lado donde se encuentra ubicada la escalera. Sin embargo, en la inspección de su último lavado se evidencio que el tanque por dentro se encuentra en muy buen estado y no presenta grietas en su interior.

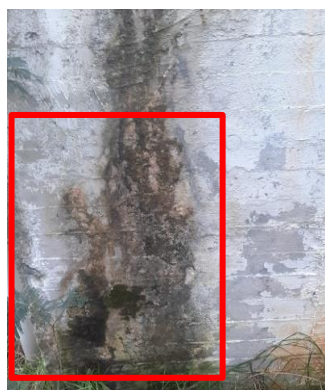
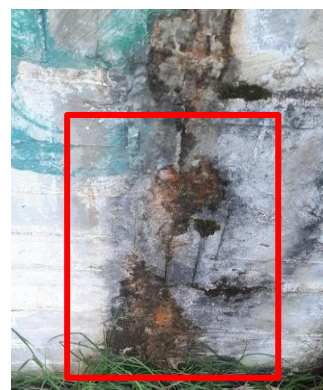
Figura 17. Visita tanque Mirador Escandinavo No 2.

En este tanque se evidencia que el tanque cuenta con dos fisuras bastante amplias y con gran presencia de agua por la parte frontal del tanque. En la inspección de su último lavado tanque mirador escandinavo donde se evidencia que en tanque se encuentra en buen estado, los muros no presentan grietas en su interior.

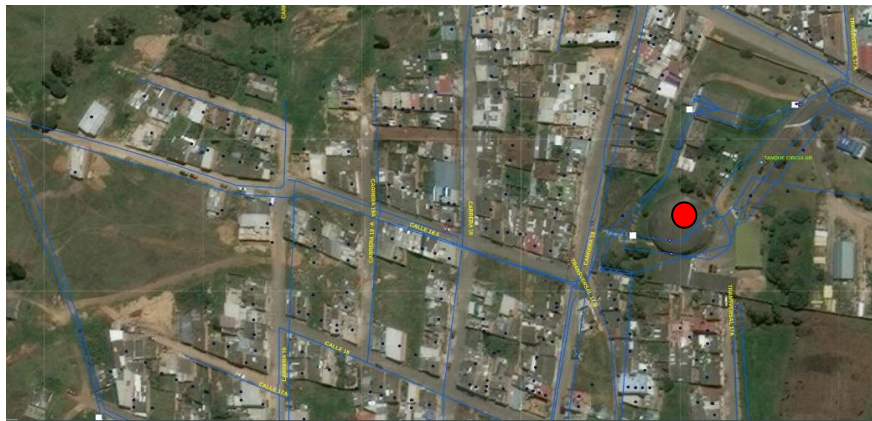
Figura 18. Prueba de estanqueidad tanque Circular.

En la figura 18, se muestra la ubicación de la realización de la prueba de estanqueidad.

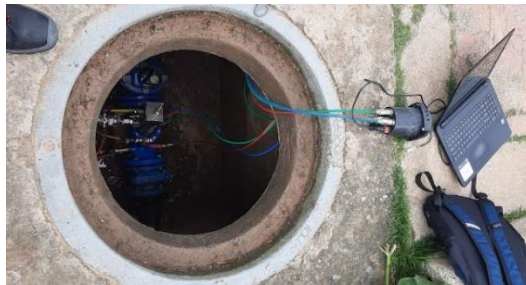
Figura 31. Conexión de Logger a Computador.

2. Se entra al programa CONFIGURATOR y el Logger tiene una actualización pendiente se procede a actualizar automáticamente.
