FORMATO DE MAPEO DE ELEMENTO ESTRUCTURAL

PROYECTO:	EDIFICIO REPUBLICANO TRAMO SUR COLEGIO DE BOYACÁ, TUNJA	MUNICIPIO:	TUNJA	No. PROYECTO:	
DIRECCIÓN:	Cra. 10 #19, Tunja, Boyacá	DEPARTAMENTO :	BOYACÁ	ELEMENTO EXAMINADO	COLUMNA
UNIVERSIDAD	Universidad Santo Tomás, Bogotá	MATERIAL:	30000 PSI	SECCIÓN:	D=45CM
PROGRAMA	Especialización en Patología de la construcción	MATERIAL	MAMPOSTERÍA	FECHA MUESTREO:	07-nov-2024
		PROCESO:	MAPEO COLUMNA	FECHA ENSAYO:	17-nov-2024

MAPEO DE ELEMENTO EN CONCRETO No. 1 – ESTRUCTURA COLUMNA

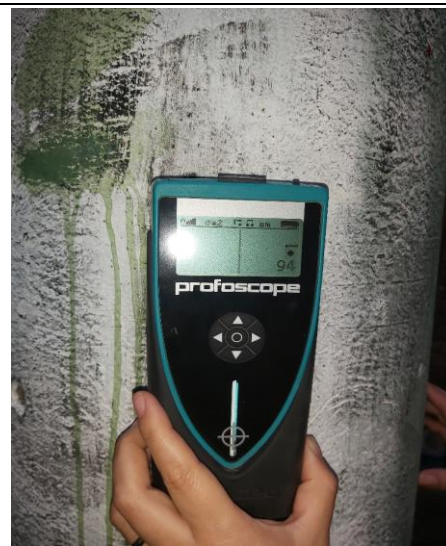
MAPEO DE ELEMENTO EN CONCRETO No. 2 – ESTRUCTURA COLUMNA

CRITERIO	NSR-10	CONSTRUIDO	GRADO ACEPTACIÓN
ESPESOR MÍNIMO DE LA SECCIÓN (SEGÚN NSR10- C.21.3.5.1)	25 cm	45 cm	CUMPLE
SEPARACIÓN DEL REFUERZO LONGITUDINAL	@20cm	0 cm	NO CUMPLE
TAMAÑO MÍNIMO DE LA BARRA (SEGÚN NSR10- C.21.3.4.3)	#4	0 cm	NO CUMPLE
CUANTÍA ACERO LONGITUDINAL (SEGÚN NSR10- C.21.3.5.2)	(MÍNIMO=0.01Ag)	0.0000	NO CUMPLE
CUANTÍA ACERO TRANSVERSAL (SEGÚN NSR10- C.21.3.5.6)	150 cm ²	300	NO CUMPLE
SEPARACIÓN MINIMA DEL REFUERZO (SEGÚN NSR10- C.7.6.3)	40.00 cm	0 cm	NO CUMPLE
RECUBRIMIENTO MINIMO (SEGÚN NSR10- C.7.7)	4 cm	0 cm	NO CUMPLE

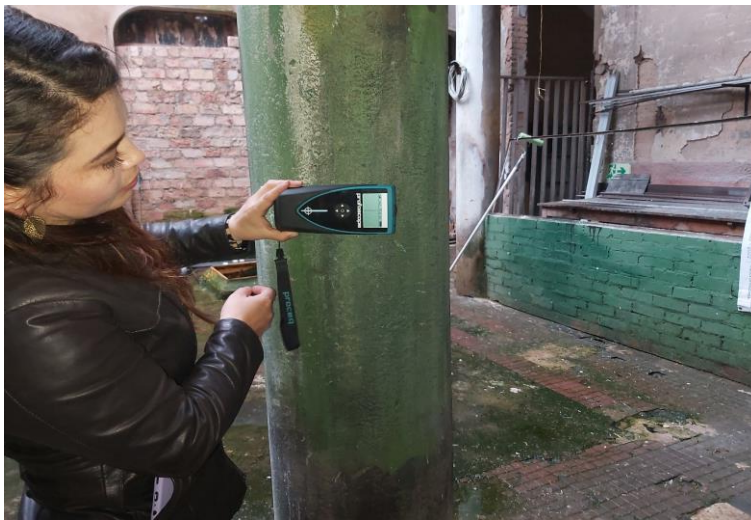
MAPEO DE ELEMENTO EN CONCRETO No. 3 – ESTRUCTURA COLUMNA

CRITERIO	NSR-10	CONSTRUIDO	GRADO ACEPTACIÓN
ESPESOR MÍNIMO DE LA SECCIÓN (SEGÚN NSR10- C.21.3.5.1)	25 cm	45 cm	CUMPLE
SEPARACIÓN DEL REFUERZO LONGITUDINAL	@20cm	0 cm	NO CUMPLE
TAMAÑO MÍNIMO DE LA BARRA (SEGÚN NSR10- C.21.3.4.3)	#4	0 cm	NO CUMPLE
CUANTÍA ACERO LONGITUDINAL (SEGÚN NSR10- C.21.3.5.2)	(MÍNIMO=0.01Ag)	0.0000	NO CUMPLE
CUANTÍA ACERO TRANSVERSAL (SEGÚN NSR10- C.21.3.5.6)	150 cm ²	300	NO CUMPLE
SEPARACIÓN MINIMA DEL REFUERZO (SEGÚN NSR10- C.7.6.3)	40.00 cm	0 cm	NO CUMPLE
RECUBRIMIENTO MINIMO (SEGÚN NSR10- C.7.7)	4 cm	0 cm	NO CUMPLE

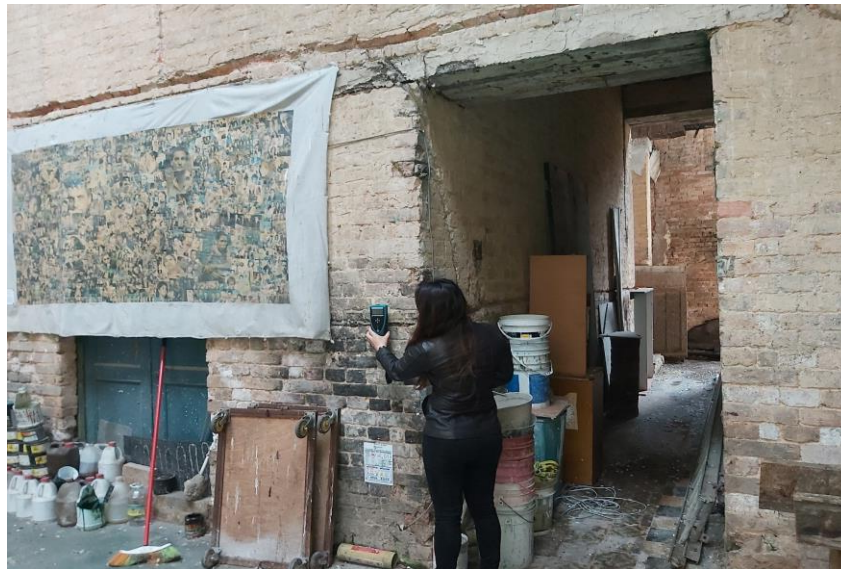
MAPEO DE ELEMENTO EN MAMPOSTERÍA 1

CRITERIO	NSR-10	CONSTRUIDO	GRADO ACEPTACIÓN
ESPESOR MINIMO DE LA SECCION (SEGÚN NSR10- C.23. C.14.6)	40 cm	20 cm	CUMPLE
TAMAÑO MINIMO DE LA BARRA (SEGÚN NSR10- C.23. C.7.12.2.2.2)	#4	0 cm	NO CUMPLE
CUANTIA ACERO VERTICAL (SEGÚN NSR10- C.23 C.14.3.2)	(MÍNIMO=0.30%)	0.000%	NO CUMPLE
CUANTIA ACERO HORIZONTAL (SEGÚN NSR10- C.23 C.14.3.3)	(MÍNIMO=0.30%)	0.000%	NO CUMPLE
SEPARACIÓN MAXIMA DEL REFUERZO (SEGÚN NSR10- C.23 C.14.3.5)	30 cm	0 cm	NO CUMPLE

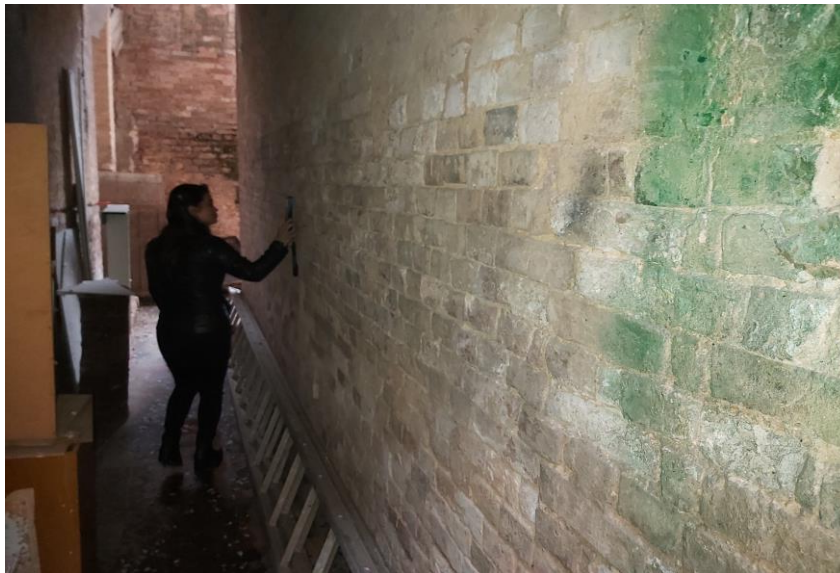
MAPEO DE ELEMENTO EN MAMPOSTERÍA 2

CRITERIO	NSR-10	CONSTRUIDO	GRADO ACEPTACIÓN
ESPESOR MINIMO DE LA SECCION (SEGÚN NSR10- C.23. C.14.6)	40 cm	20 cm	CUMPLE
TAMAÑO MINIMO DE LA BARRA (SEGÚN NSR10- C.23. C.7.12.2.2.2)	#4	0 cm	NO CUMPLE
CUANTIA ACERO VERTICAL (SEGÚN NSR10- C.23 C.14.3.2)	(MÍNIMO=0.30%)	0.000%	NO CUMPLE
CUANTIA ACERO HORIZONTAL (SEGÚN NSR10- C.23 C.14.3.3)	(MÍNIMO=0.30%)	0.000%	NO CUMPLE
SEPARACIÓN MAXIMA DEL REFUERZO (SEGÚN NSR10- C.23 C.14.3.5)	30 cm	0 cm	NO CUMPLE

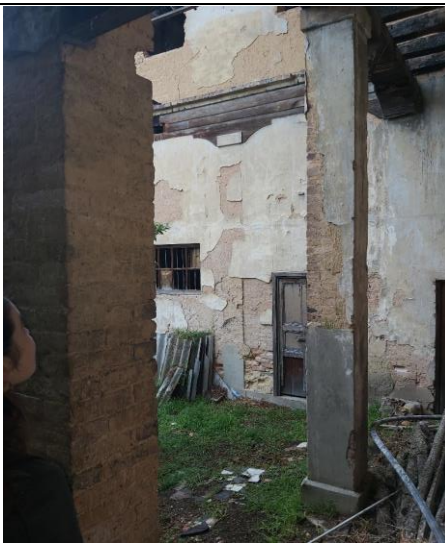
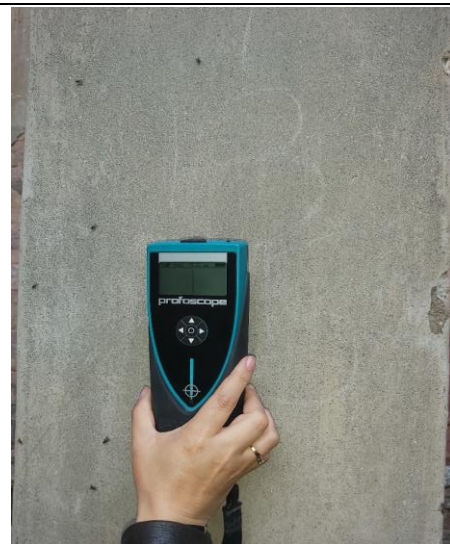
MAPEO DE ELEMENTO EN CONCRETO No. 4 – ESTRUCTURA COLUMNA

CRITERIO	NSR-10	CONSTRUIDO	GRADO ACEPTACIÓN
ESPESOR MÍNIMO DE LA SECCIÓN (SEGÚN NSR10- C.21.3.5.1)	25 cm	45 cm	CUMPLE
SEPARACIÓN DEL REFUERZO LONGITUDINAL	@20cm	0 cm	NO CUMPLE
TAMAÑO MÍNIMO DE LA BARRA (SEGÚN NSR10- C.21.3.4.3)	#4	0 cm	NO CUMPLE
CUANTÍA ACERO LONGITUDINAL (SEGÚN NSR10- C.21.3.5.2)	(MÍNIMO=0.01Ag)	0.0000	NO CUMPLE
CUANTÍA ACERO TRANSVERSAL (SEGÚN NSR10- C.21.3.5.6)	150 cm ²	300	NO CUMPLE
SEPARACIÓN MINIMA DEL REFUERZO (SEGÚN NSR10- C.7.6.3)	40.00 cm	0 cm	NO CUMPLE
RECUBRIMIENTO MINIMO (SEGÚN NSR10- C.7.7)	4 cm	0 cm	NO CUMPLE
