**CONTROL DE CALIDAD DE PROCESOS CONSTRUCTIVOS DE CAPAS  
ESTRUCTURALES DE PAVIMENTOS**

**Trabajo de grado en la modalidad de pasantía, para optar por el título de  
Ingeniero Civil.**

Acompañar a la empresa Nuclear Service S.A en las actividades del proyecto Corredor Vial Villavicencio en el área de control de calidad y en los procesos constructivos de capas estructurales de los pavimentos.

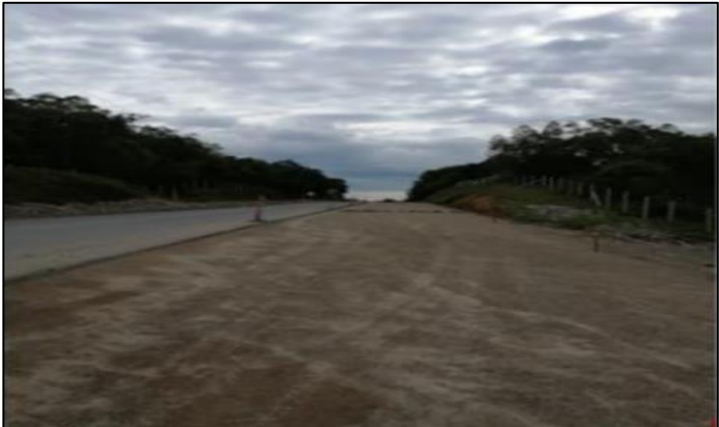
Figura 9. Verificación del tramo k0+150 al k0+420. (Fuente: Autor,2022)

A continuación, se ilustra la figura 9, en la cual se realiza la verificación de control de calidad del k0+150 al k0+420 margen derecha.

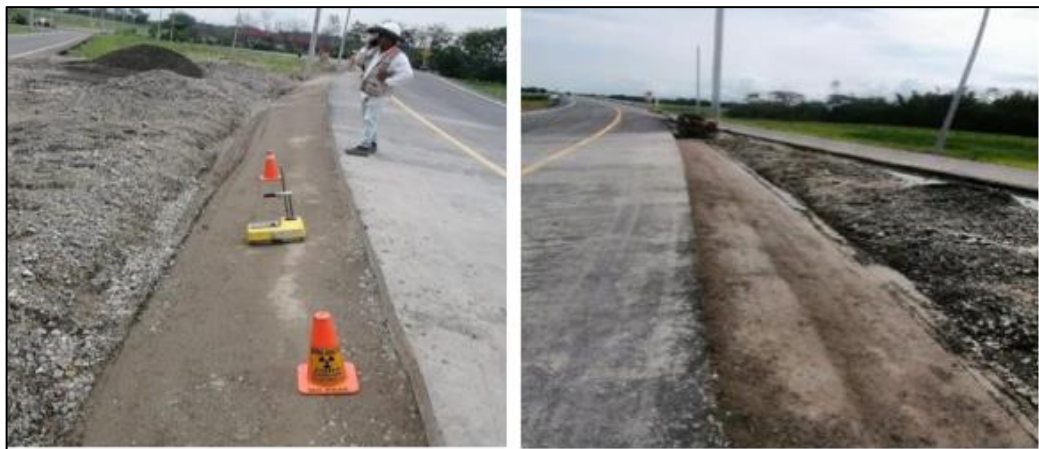
Figura 11. Inspección de cunetas de la unidad funcional 1. Fuente: (Corredor Fabian, 2022)

En la figura 11 se ilustra la inspección de cunetas de la unidad funcional 1.

El área de calidad realizó visita en el tramo de cunetas como se evidencia en la ilustración 11 pertenecientes a la unidad funcional 1, donde se proceden a realizar las siguientes actividades.

- Con base a lo anterior determinaron que la capa se podía liberar por que cumple los parámetros mínimos de compactación que son 90% para cunetas.

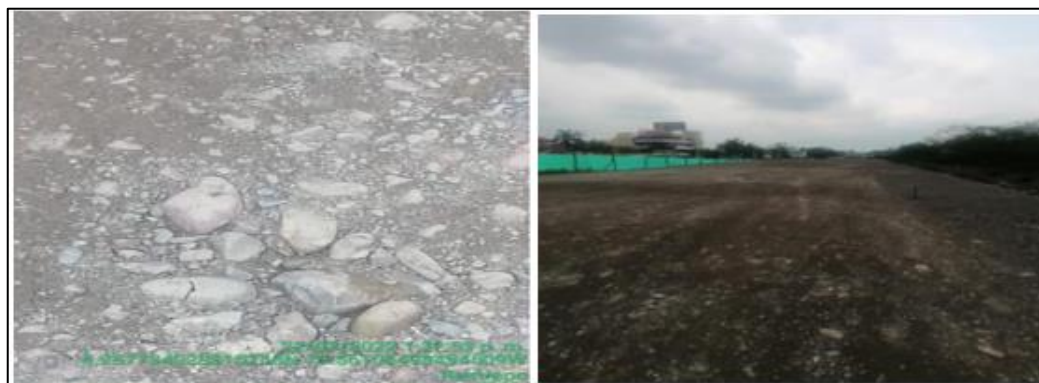
*Figura 12. Inspección de base granular unidad funcional 1. Fuente: (Corredor Fabian, 2022)*

El área de calidad realizó una visita en el tramo K13+214 al k13+260 perteneciente a la unidad funcional 1. “Base Granular “donde se llevan a cabo las actividades mencionadas como la solicitud de carteras topográficas, y la lista de liberación, al ingeniero encargado del tramo, partiendo de estos procesos, el área de calidad procede a la verificación visual ya revisar los espesores de la base, así como la calidad misma, donde determinaron que el

tramo presenta bastante segregación sobre tamaños y ellos le sugieren al ingeniero en corregir estos fallos que presentó el tramo.

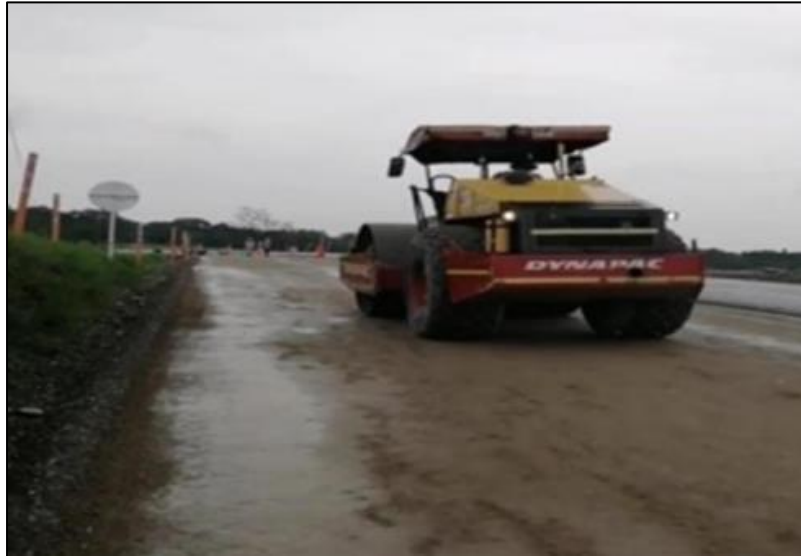
*Figura 13. Inspección del terraplén<4 de unidad funcional 1. Fuente: (Corredor Fabian, 2022).*

En la figura 13 se efectuó un seguimiento de control en el tramo k0+420 al k0+456” Terraplén<4”. Donde determinan que por inspección visual no cumple debido a que se evidencia varios sectores con acolchonamientos, debido a filtración al nivel freático por erosión.

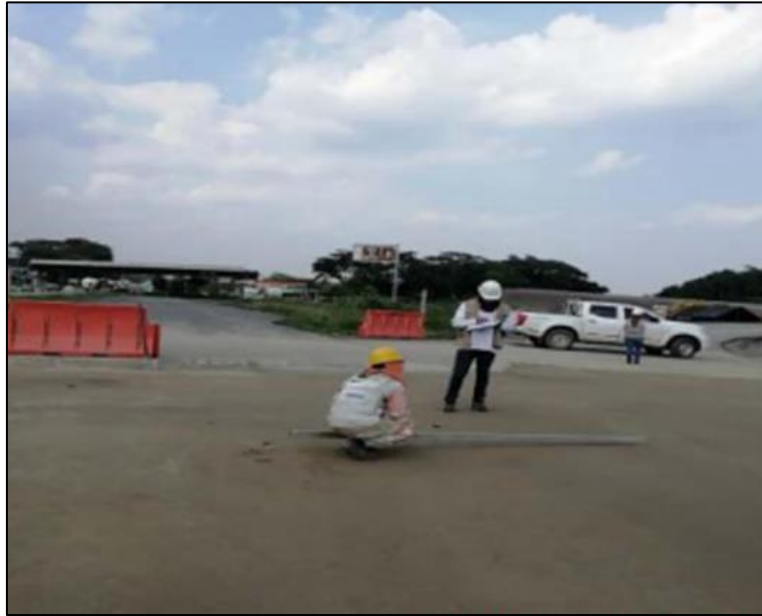
*Figura 14. Inspección de base granular de unidad funcional 1. Fuente: (Corredor Fabian, 2022).*

En la figura 14 se observa el grupo de calidad que realizó una visita en el tramo K14+320 al k14+420 perteneciente a una Base Granular.

- Una Inspección de la superficie que este uniforme, sin agrietamientos, ni segregación y basados en estos factores de calidad se toma la decisión de iniciar la pre liberación.
- El área de calidad verifica la extensión del material de la Base Granular para solicitar el Proctor modificado a laboratorio con el objetivo de poder realizar el ensayo del Densímetro Nuclear de acuerdo a la INV3-164-13.
- Después de tener los datos suministrados por el laboratorio, se lleva a cabo la toma de densidad con el Densímetro Nuclear, una profundidad de hasta 10 cm según el diseño donde se procede a utilizar una aplicación de puntos aleatorios y permitiendo calcular en 5 puntos el porcentaje de compactación con el objeto de obtener GCI superior de 98%.

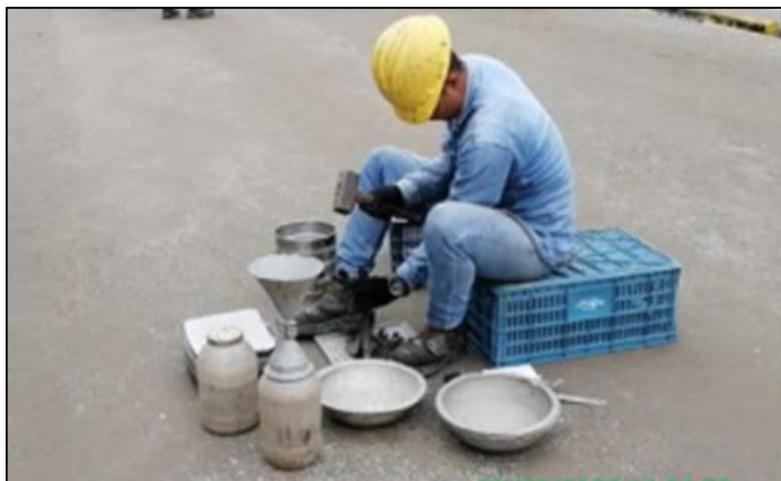
Figura 15. Inspección de base granular de unidad funcional 1. fuente: (Corredor Fabian, 2022).

Después de que se realizaron las actividades mencionadas anteriormente, el área de calidad decidió liberar la Base Granular, ya que presentó una superficie uniforme, sin agrietamientos, sin baches ni segregación, cumpliendo con los parámetros de calidad, por tal motivo proceden a hacer la liberación.

El área de calidad, con estos parámetros, decide solicitar la asistencia de Auditoría, donde se proceden a esperar un tiempo estipulado de 20 minutos de acuerdo a lo establecido por el comité. Terminado el tiempo estipulado se lleva a cabo la liberación de la Base Granular con acompañamiento de auditoría.

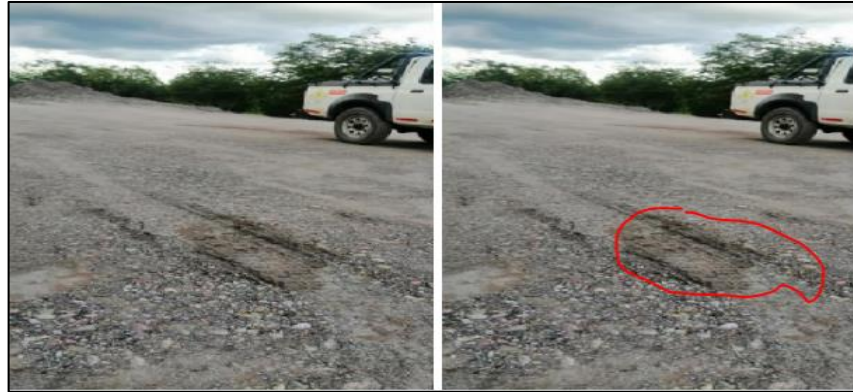
*Figura 16. Inspección de terraplén <3" de unidad funcional 1.*

El área de calidad efectuó una visita en el tramo k22+840 al k23+100 donde ellos sugieren tomar unas medidas de densidades para verificar su nivel de compactación. Pero como ingeniero auxiliar se sugirió que no se justifica la realización de esos ensayos, debido a que el tramo presenta fallas como hundimiento como se observa en la figura 16 con bastante segregación y material suelto, por tal motivo el área de calidad aceptó mi sugerencia y le sugiere al inspector que es mejor escarificar y cambiar el material con el objetivo de volver a conformar la corona.

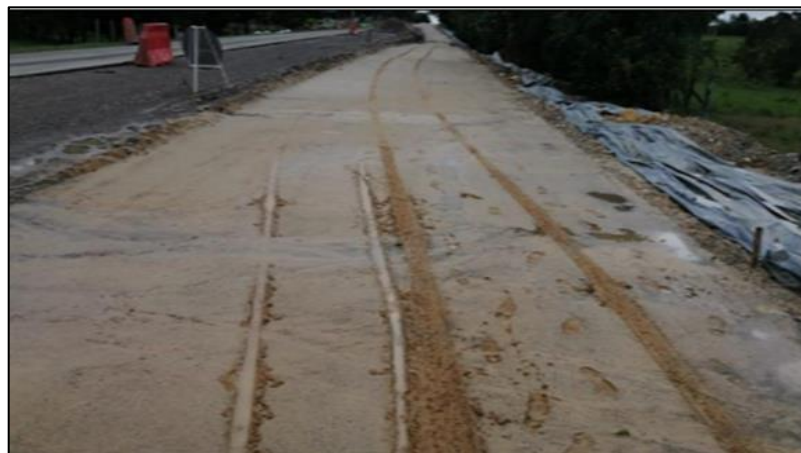
*Figura 17. Inspección corona 1 de unidad funcional 2. Fuente: (Corredor Fabian, 2022).*

El área de calidad realizó una visita en el tramo K80+160 al k80+190 margen derecha, donde obrasolicitarealizar una pre liberación con el fin de verificar la compactación del terreno. De manera que se inspeccionó el tramo y como grupo de calidad se decidió no

liberar debido a que presentaba un alto grado de saturación en el material, lo cual puede afectar daños en los equipos, como el Densímetro Nuclear, y el Cono de Arena. Se le sugiere al inspector que es mejor escarificar y cambiar el material con el fin de volverlo a conformar.

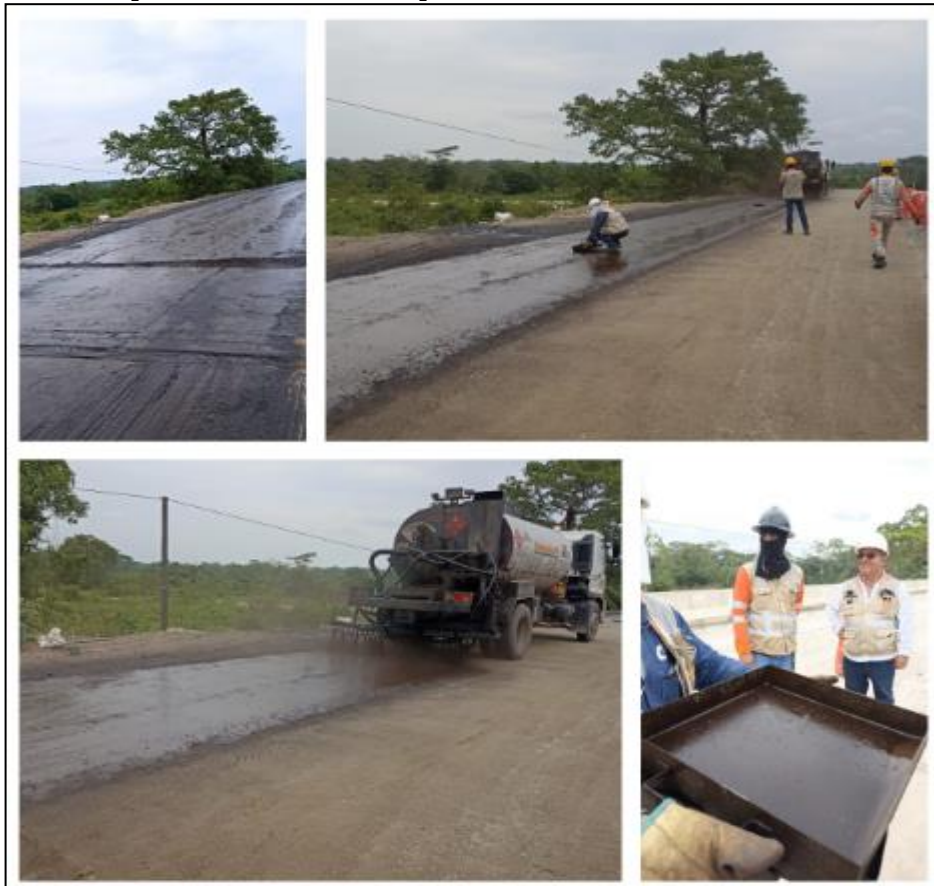
*Figura 18. Control de imprimación unidades funcional 3. Fuente: (Corredor Fabian, 2022).*

Se solicitó al área de calidad que esté presente en la Base Granular ubicada en el k81 + 500 al k81 + 670 Margen Derecha, donde se realiza la actividad de un riego o imprimación que se basa en una aplicación asfáltica de manera uniforme cuyo objetivo es cubrir la superficie de la base granular ya liberada, con el propósito de que este riego ayude a la adherencia entre la base granular y la mezcla asfáltica, evitando así que el material de base se desplace por presencia de cargas emitidas por el tránsito, con el fin que se garantice la protección a agentes externos que están en la intemperie.

El área de calidad le informó al ingeniero encargado de la imprimación que la humedad es adecuada por la cual puede efectuar la imprimación, pero le sugirió que en caso de un cambio climático que se presente como lluvias no se podrá llevar la actividad.

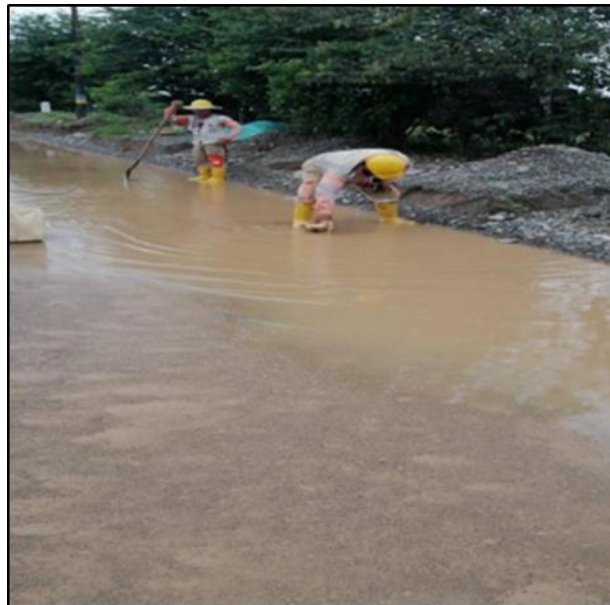
*Figura 19. Inundación y desprendimiento de material de la unidad 3. Fuente: (Corredor Fabian, 2022).*

En algunas ocasiones el área de obra no reportó ningún tramo al área de control de calidad, debido al efecto lluvia que provoca inundaciones en los tramos donde se ocasiona desprendimiento del material y saturándolos, por tal motivo el ingeniero o inspector encargado decide que es mejor escarificar y cambiar el material y volver a conformar el tramo.

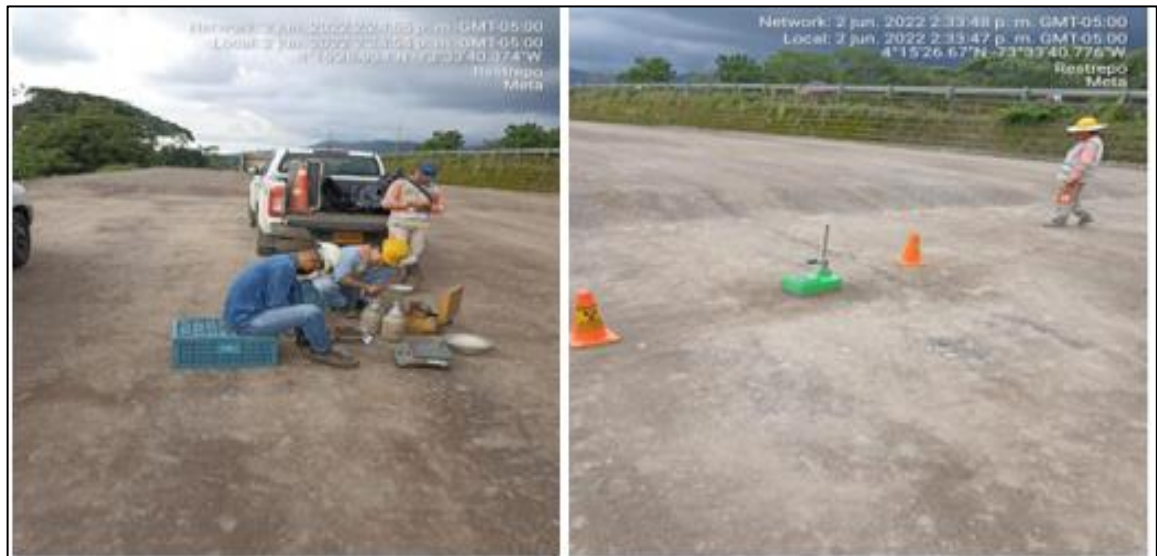
Figura 20. Inspección de terraplén <4in. Fuente: (Corredor Fabian, 2022).

En esta actividad el área de control de calidad realizó una visita en el kilómetro k0+290 al k0+430, donde se decidió ejecutar los procesos de control de calidad tales como:

- Inspección visual y proceder a solicitar la lista de liberación al inspector de obra.
- Toman la decisión de liberar por lo que es un terraplén <4in y no presenta fallas que impidan la no realización de los ensayos.

- Se midieron los cinco puntos del terraplén con el Densímetro Nuclear donde a través de la radiación gamma, con el objetivo de medir la densidad de capa granular a una profundidad de 0,3m que es para el diseño de vía nueva en terraplenes de <4" en la unidad funcional 1, se permitió determinar un  $G_{ci} = 94,7$ , que es aceptable para los porcentajes mínimos para este tipo de terraplén, en algunos casos los porcentajes de compactación se manejaron siempre por el diseño de la vía si es antigua o nueva, igualmente también cambian su espesor todo varia a través del diseño, por lo cual es importante siempre revisar carteras topográficas.

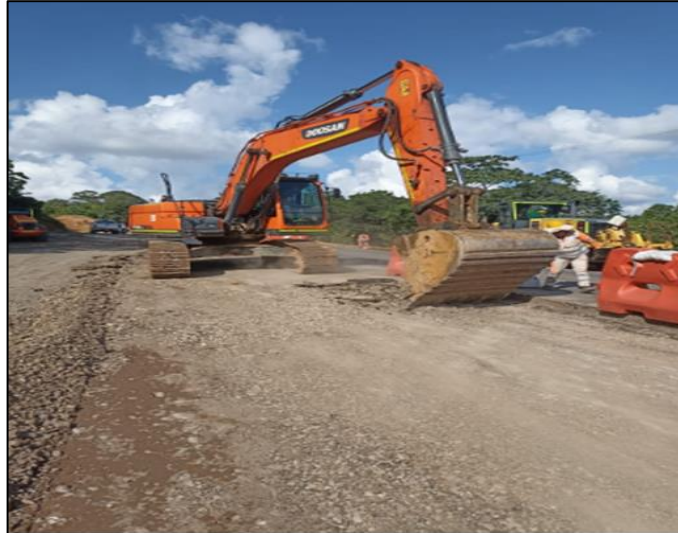
*Figura 21. Conformación de la estructura de pavimento Fuente: (Corredor Fabian, 2022).*

En la figura 21 se aprecia la conformación de la estructura de pavimento.
