PRÁCTICA PROFESIONAL COMO AUXILIAR DE RESIDENCIA DE OBRA EN  
LA CONSTRUCCIÓN DE AULAS ITINAR DE VILLA DE LEYVA Y PUENTES DE  
RÁQUIRA

UNIVERSIDAD SANTO TOMÁS  
FALCULTAD DE INGENIERÍA CIVIL

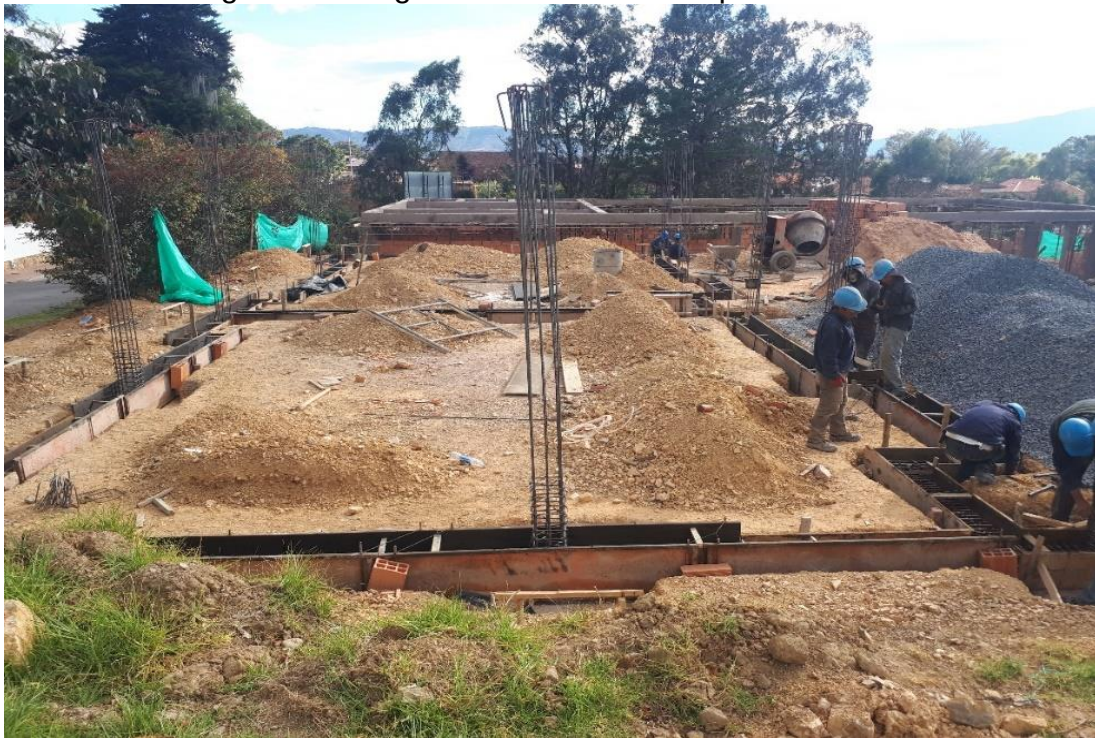
Figura 7. Fotografía del muro de Bloque de Aulas N° 3

Como pasante, al llegar a la obra se desarrollaban las actividades enfocadas en el armado de las vigas de cimentación para el bloque 3, el cuál fue asignado como auxiliar de residente entre las funciones de la pasantía, por esta razón el paso

siguiente fue revisar los planos de la planta de vigas de cimentación, de los elementos de confinamiento de mampostería no estructural, cortes y detalles del refuerzo de muros y sus respectivas dosificaciones. Aprovechando la actividad de la cuadrilla de obreros armando las vigas de cimentación se comenzó a revisar y verificar con ayuda de un flexómetro que la separación entre flejes fuera la indicada en el diseño estructural; Se hizo la verificación de traslapes del refuerzo longitudinal, cumpliendo con los valores de traslapes mínimos indicados en planos estructurales, así mismo se revisó que hubiera amarre en cada punto de intersección de los hierros y al terminar con esta labor, se procedió a dar fe que los parales y corbatas estuvieran cada uno de ellos en su sitio, para que así cuando llegue el interventor se dé el aval de la fundida y cumplir con la programación de obra.

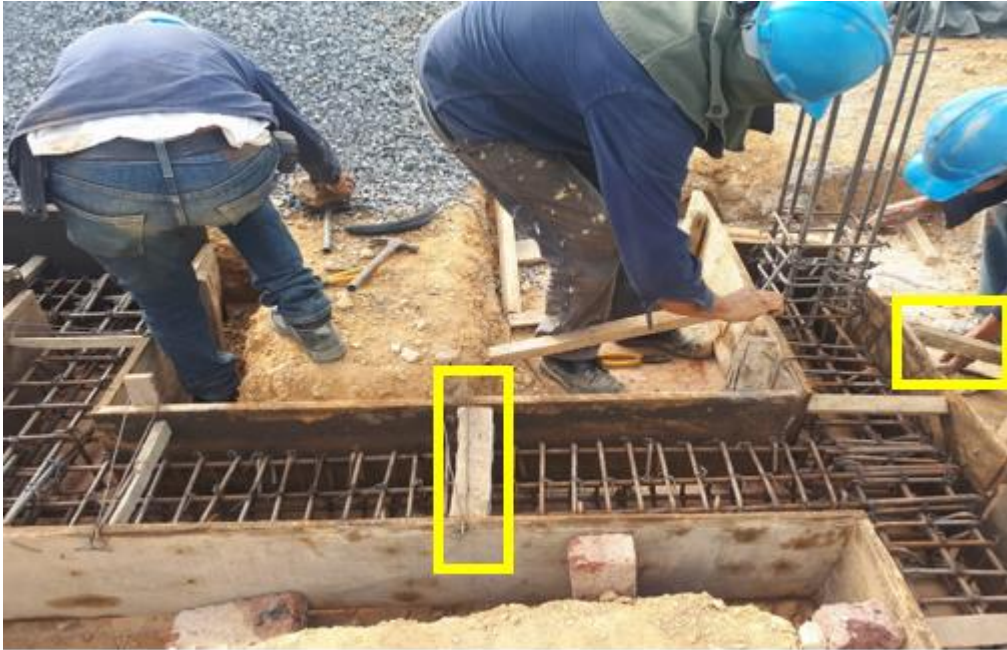
Figura 8. Fotografía: vigas de cimentación

En el encofrado se utilizó formaleta de madera, con el fin de moldear el concreto a aplicar, el encofrado debe ser puesto y ajustado correctamente ya que su función es contener y soportar el concreto fresco hasta que este cumpla con su periodo de endurecimiento por otro lado se le aplican dos fuerzas, donde, se tiene que los paraleles de madera empujando hacia adentro y las corbatas igualmente en madera que actúan haciendo un empuje hacia afuera, de esta forma se evita que haya deformación al momento de fundir, esto tanto a la viga de cimentación como para la viga aérea.

Se supervisó la preparación de la mezcla ya que de esta depende la resistencia y durabilidad del concreto. De acuerdo con la dosificación se manejó un concreto de 3000 psi que consta de un bulto de cemento, diez baldes de grava, cinco baldes de

arena y dos baldes y medio de agua. Luego pasaron a la mezcladora de cemento.  
[2]

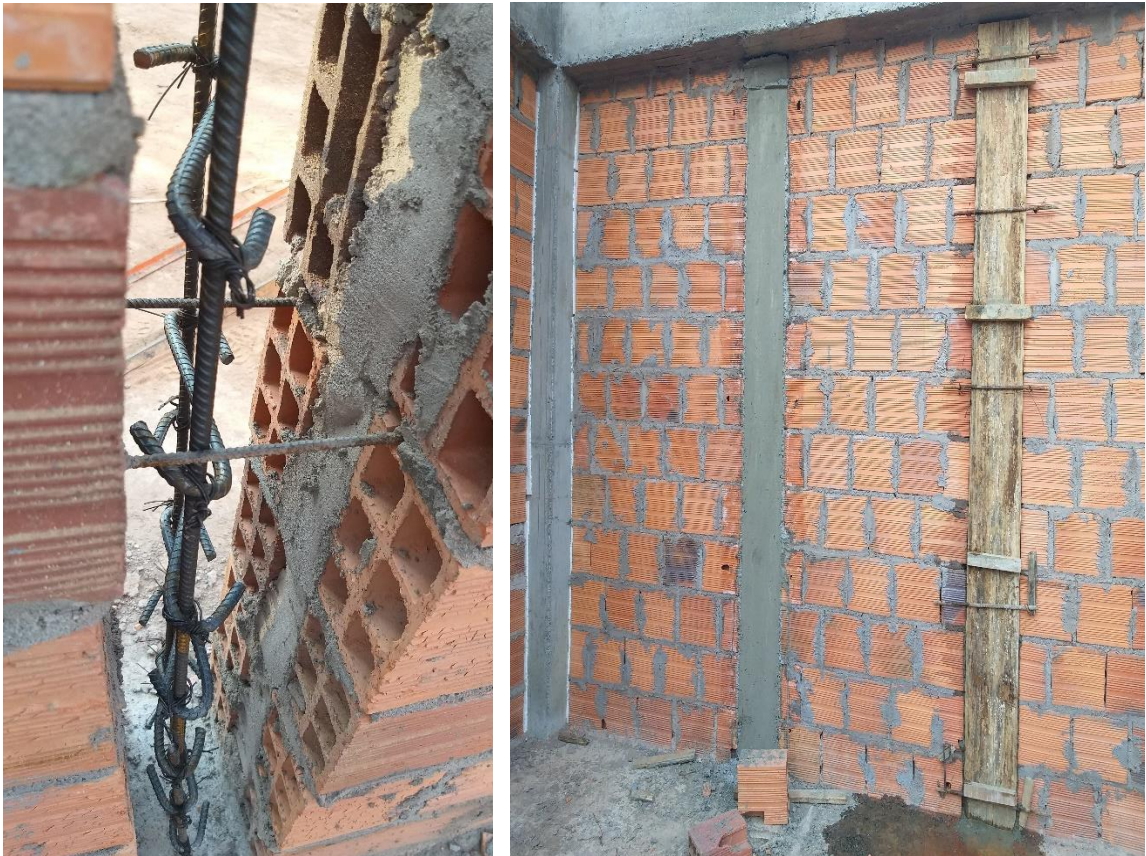
Figura 9. Fotografía: Columneta

Durante la etapa de mampostería se presentaron muros con grandes distancias, para estas se necesitó reforzamiento de elementos no estructurales puesto que al haber ventanas con grandes distancias el muro podría presentar inestabilidad y no cumplir con las derivas, se dio solución con la interconexión columna muro, al trabajar con bloque se decidió dejar el muro no endentado (sin dientes) en ambos

lados de la columneta ya que se aprovecharía los huecos que estos tienen para rellenar con la mezcla, por otro lado se tienen los anclajes horizontales que aportan a que la unión sea más fuerte y sólida al encontrarse con las columnetas.

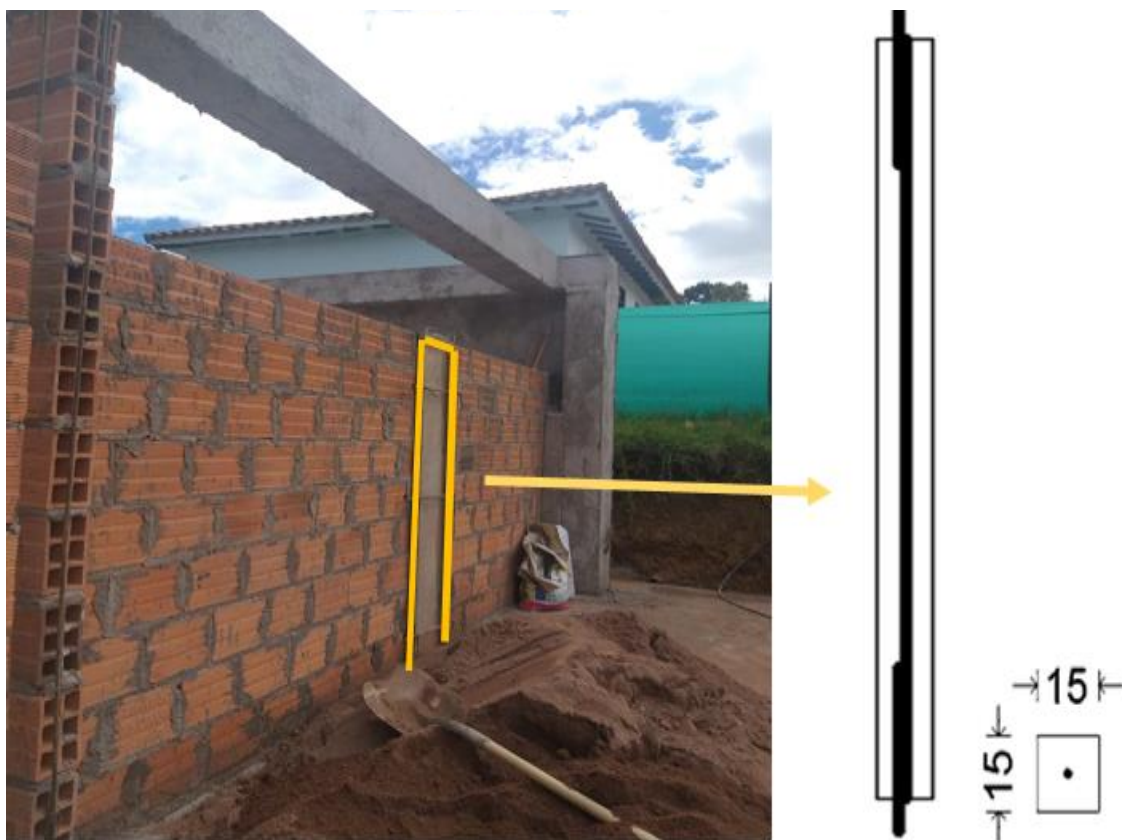
Figura 10. Fotografía e ilustración de columneta

Se presentaron dos tipos de muros

- Muro con venta: dado que es un muro donde hay una ventana es evidente que no se puede dejar suelto y al haber distancias que varían entre 2 y 4 metros se tomó como medida hacer columnetas en medio de los muros, las columnetas fueron hechas con una medida de 15 x 15 cm, armadas con

refuerzo de 1 varilla corrugada de 5/8" que sirven para mejorar la adherencia al concreto cumpliendo con la norma sismo resistente.

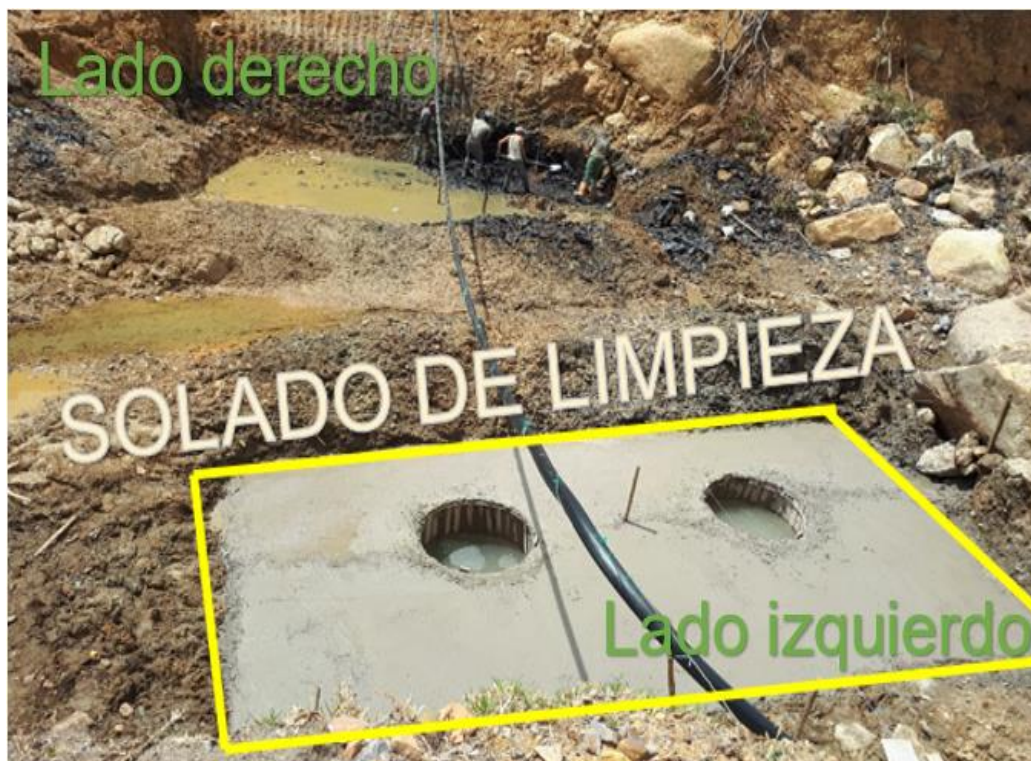
Figura 12. Fotografía: Avance Puente Chinguichanga

El puente Chinguichanga se encontró en un avance general del 15%.

En el lado derecho se estableció que:

- Se venía implementando el trabajo de excavación manual con el fin de manejar las medidas requeridas en planos.
- El retiro de material fue manual para despejar el espacio de trabajo, con los mismos residuos se hizo una barrera, evitando así la contaminación del agua con los materiales extraídos.
- No había excavación para pilotes ni fundición de solado de limpieza.

En el lado izquierdo se observó que:

- Había existencia de caisson con lámina de agua casi al borde del mismo, dónde se prolongaba una excavación de 1 y 2 metros, fundidos adecuadamente.
- El solado de limpieza fue encontrado en un estado considerable para trabajar sobre él.

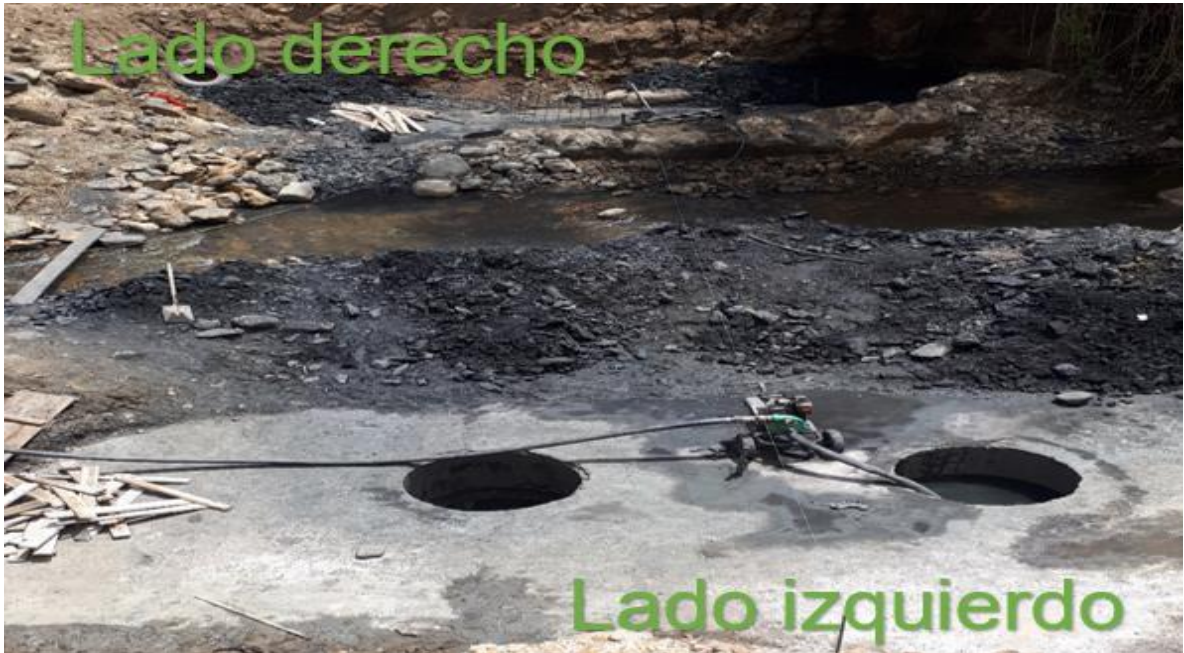
Figura 13. Fotografía: Avance puente candelaria oriente.

Este puente se encontró con un avance del 25% debido a que los separadores de escombros que apartan los residuos se encontraban con el agua que baja del río y habían solados de limpieza tanto en el lado izquierdo como en el derecho.

Se observó que:

Lado derecho:

- Proceso de excavación y fundida de los ambos caisson, cada uno con una profundidad de 3 metros.
- Durante la excavación se presentó constante filtración, por lo tanto, el agua fue extraída con ayuda de baldes.
- Se armaron los anillos in situ y se colocaron junto con las formaletas para posterior fundida.

Lado izquierdo:

- Los dos caisson se encontraron fundidos con 5 metros de profundidad.
- Al existir filtración fue necesario retirar el exceso de agua para que no se truncara el trabajo de los obreros, para agilizar el proceso de evacuación de agua se utilizó bombeo continuo logrando así bajar el nivel freático dentro de los pilotes.

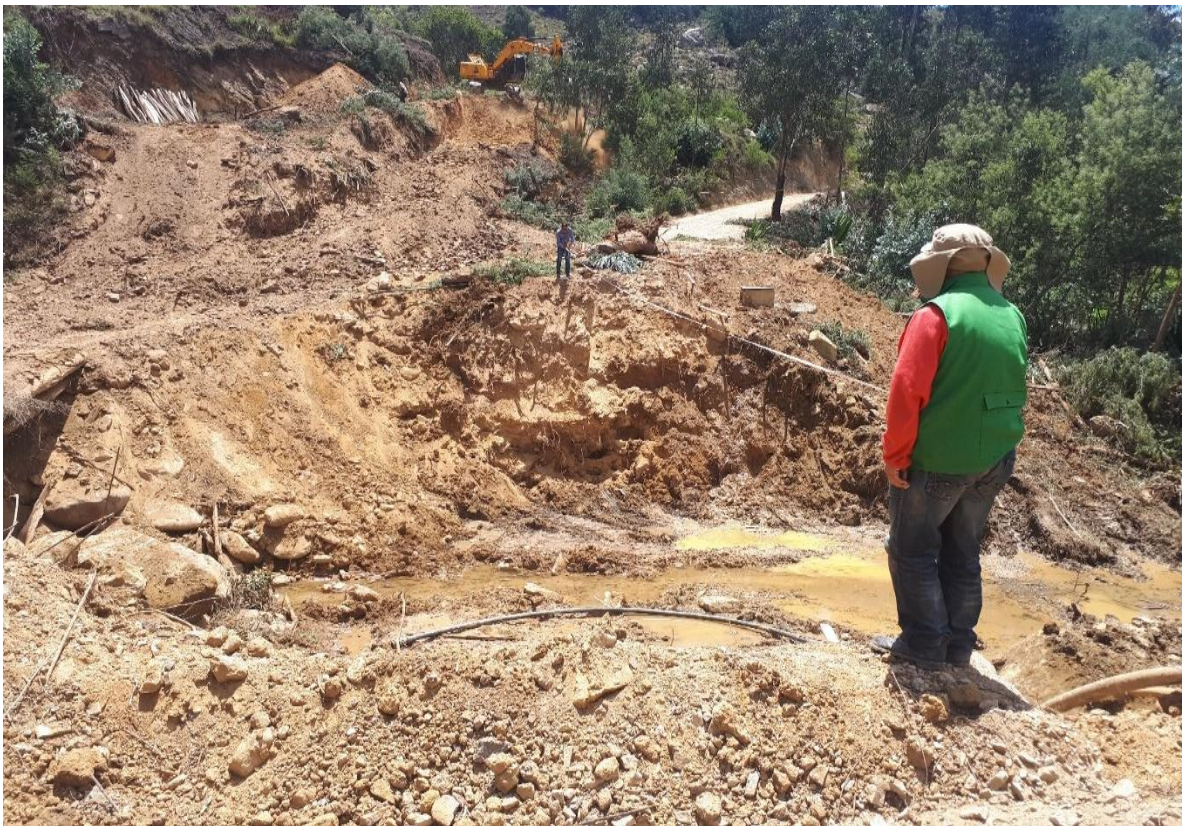
Figura 14. Fotografía: Avance puente Tapias

Al sólo encontrar descapote en el terreno, se concluye que fue el puente con menos cambios notorios, por tal motivo su avance era del 8%.

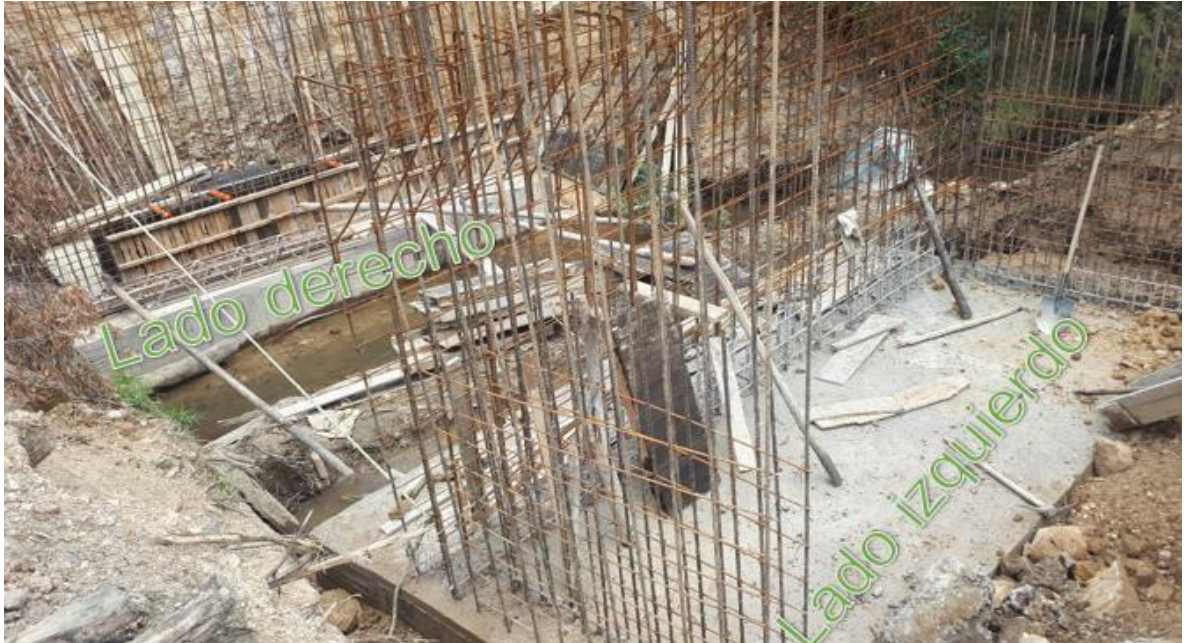
Figura 15. Fotografía: Avance Puente Gachaneca.

Comparando este puente con los demás, se da fe que es aquel con un proceso más desarrollado y avanzado, dándole un avance del 50%.

Se observó que:

- Contaba con pilotes totalmente terminados, incluyendo la colocación de la canasta de acero.
- Sobre el solado de limpieza se armó la zarpa y al mismo tiempo las aletas y vástago.
- La zarpa fue fundida y esto dio para terminar los amarres de aletas, vástagos y silla.
- Estaban siendo implementados los lloraderos en la parte baja de los vástagos.

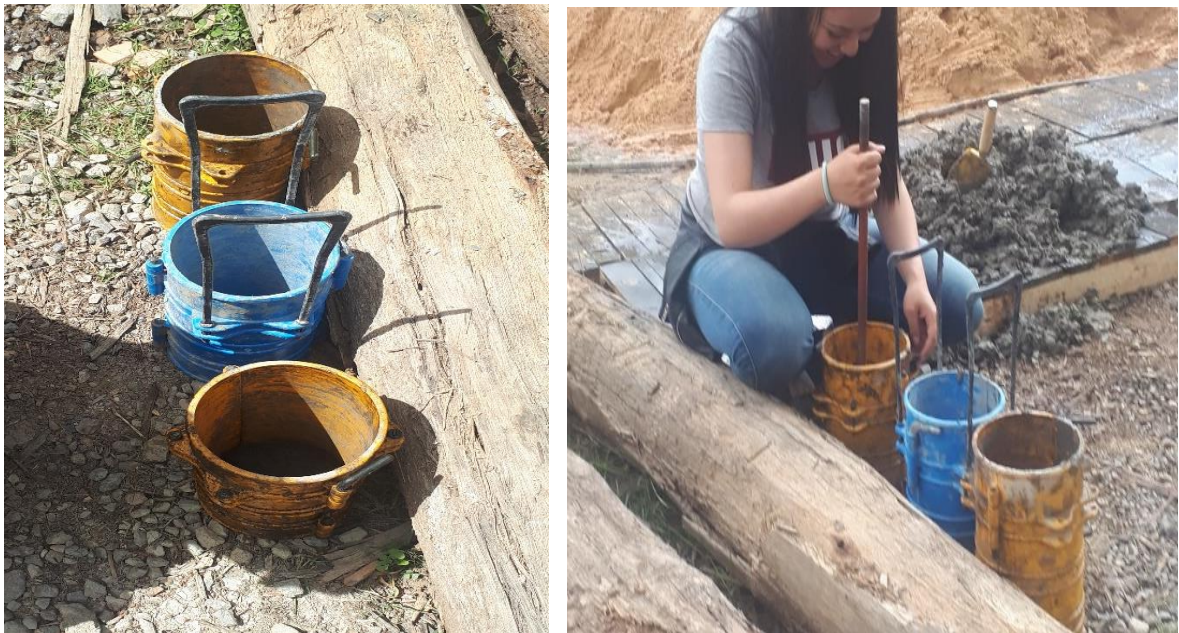
Figura 16. Fotografía: Elaboración muestras en concreto.

En la figura 16 se observa la forma correcta de la toma, elaboración y curado de muestras de concreto fresco

Antes de fundir cualquier elemento estructural es necesario hacer esta toma de muestra y seguir los pasos mostrados a continuación.

- Se usó camilla en PVC y se le agrego gasolina para que el concreto no se pegara a la misma, el proceso se realiza por etapas y para verificar que el resultado se arroje en los rangos adecuados sin ningún error este proceso se hizo para 3 cilindros.

- Se hicieron los tres ensayos al tiempo, al iniciar con la fundida de los cilindros se les agrega la misma cantidad de cemento.
- La capa de concreto es comprimida por una varilla lisa de acero cilíndrica con punta redondeada, dándole 25 golpes parejos hasta el fondo.

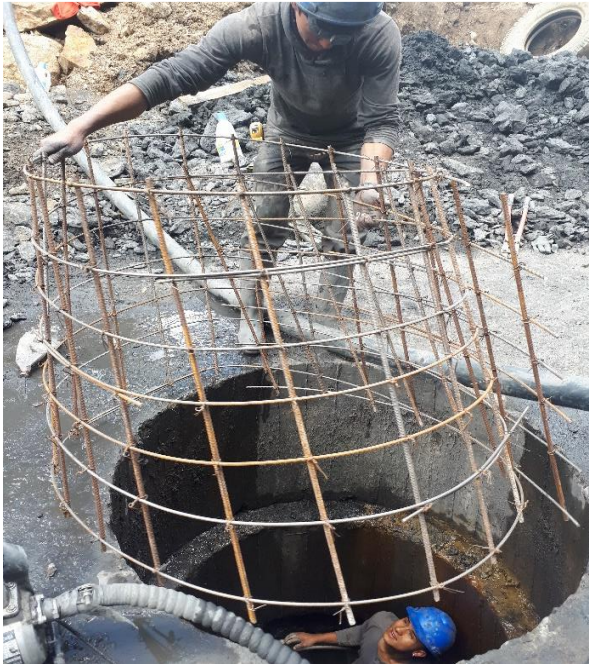
Figura 17. Fotografía: Caissons Y Pilotes

Un caisson es un tipo de cimentación semi-profunda que se utiliza cuando la estructura es muy pesada o en caso de que las capas del suelo no sean portantes, por eso no se puede usar la cimentación superficial. Estas estructuras se caracterizan porque se construyen en el sitio, haciendo referencia específicamente al armado de los anillos y la canasta de acero. [5]

La canasta fue armada por aparte, al ser finalizada su construcción se implanta en el pilote y fue fundido vaciando directamente el concreto en la estructura

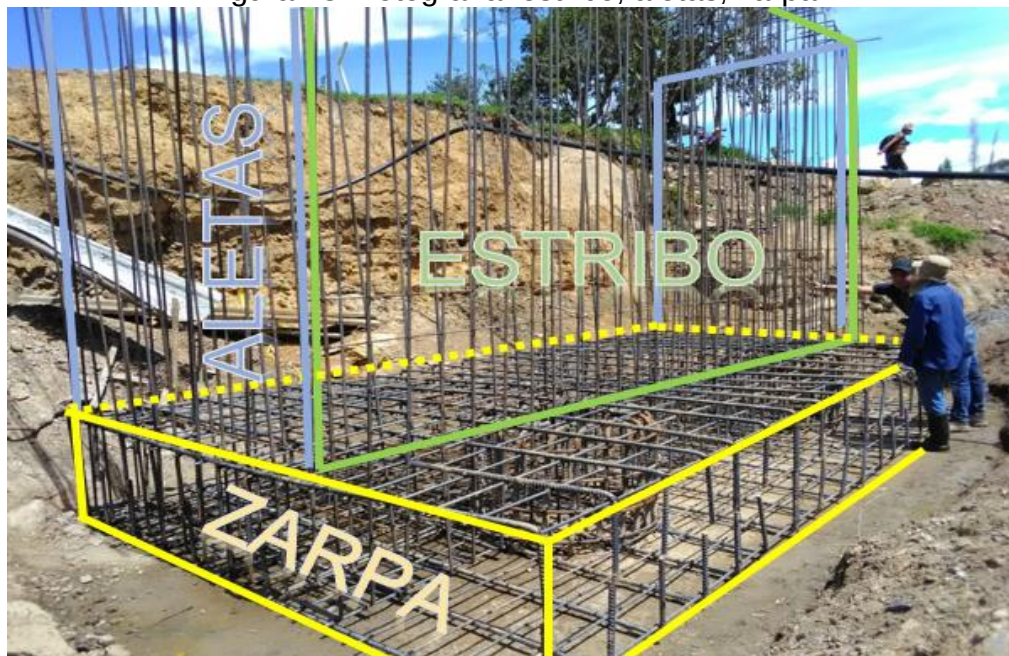
Figura 18. Fotografía: estribo, aletas, zarpa

Partiendo que desde los cimientos se debe dar buena calidad en la estructura para que esta nos brinde un buen comportamiento durante su vida útil, prestando seguridad a los transeúntes y vehículos que transiten por la zona. Para esto se debe llevar acabo unos procesos de construcción. [6]
