**Restauración integral a la casa Luis Perú de La Croix**

**Trabajo de grado presentado para optar al título de Arquitecto**

**Universidad Santo Tomas, Bucaramanga**

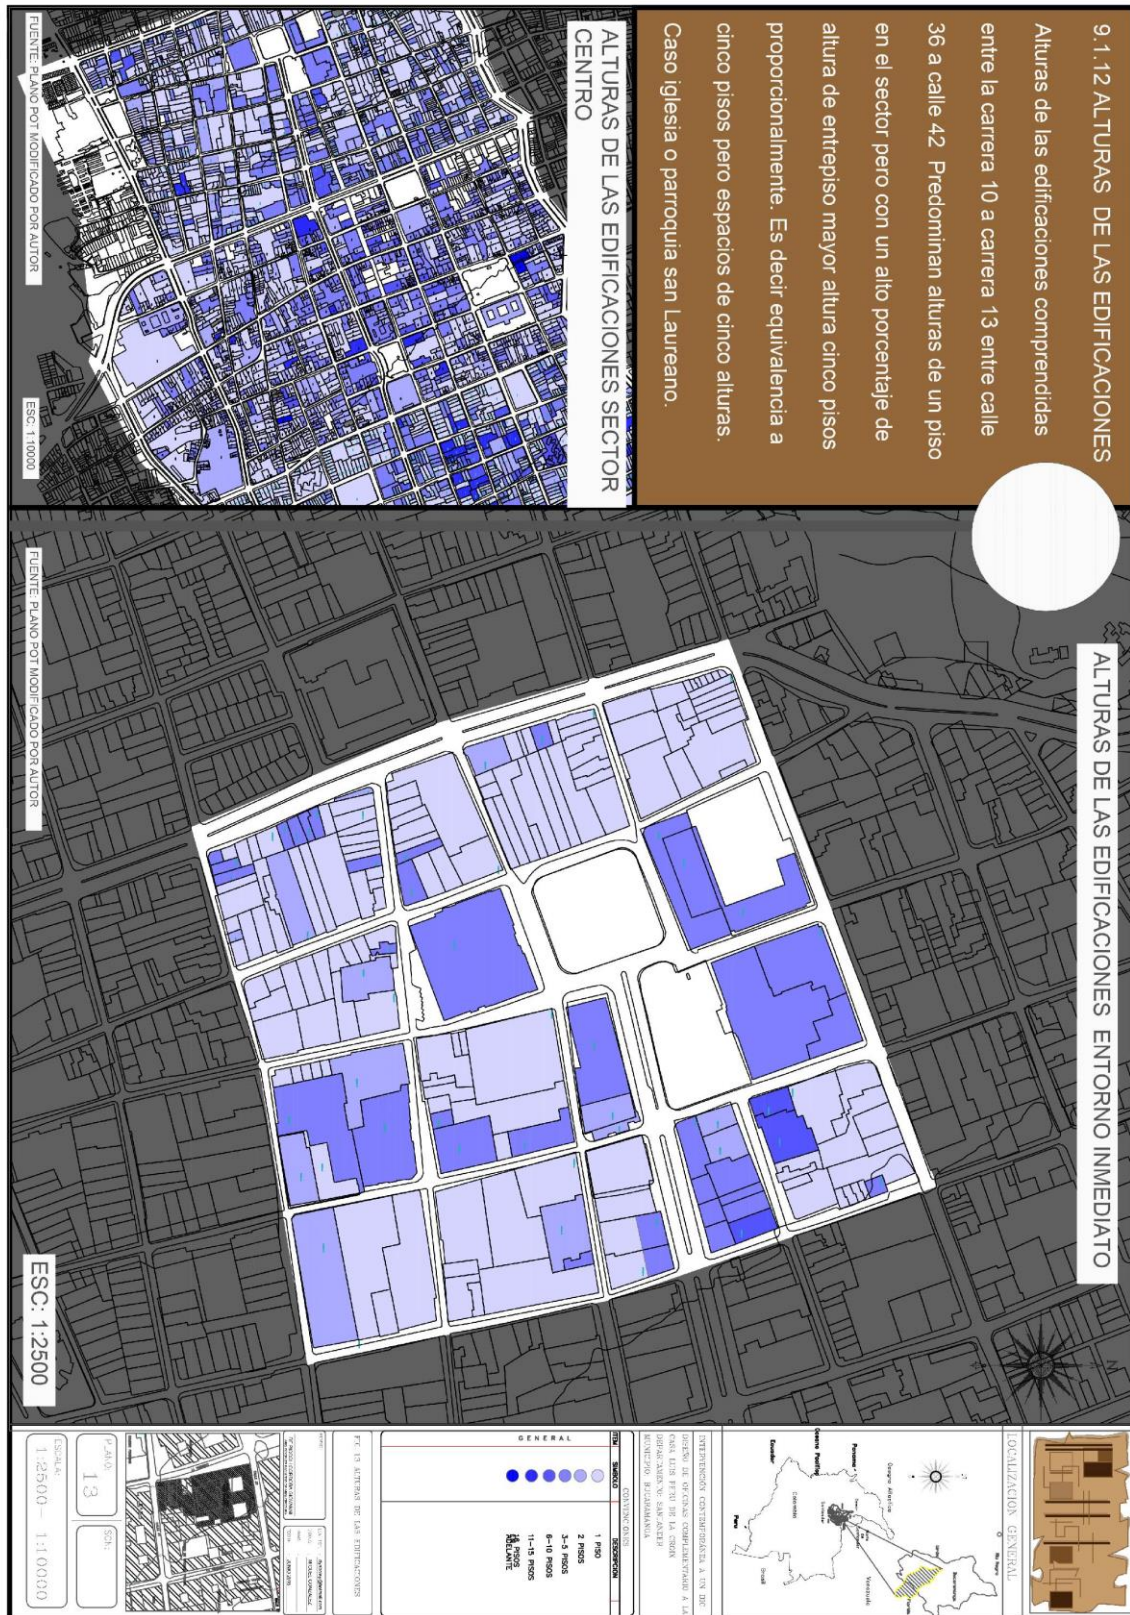
Figura 14. Alturas de las edificaciones.

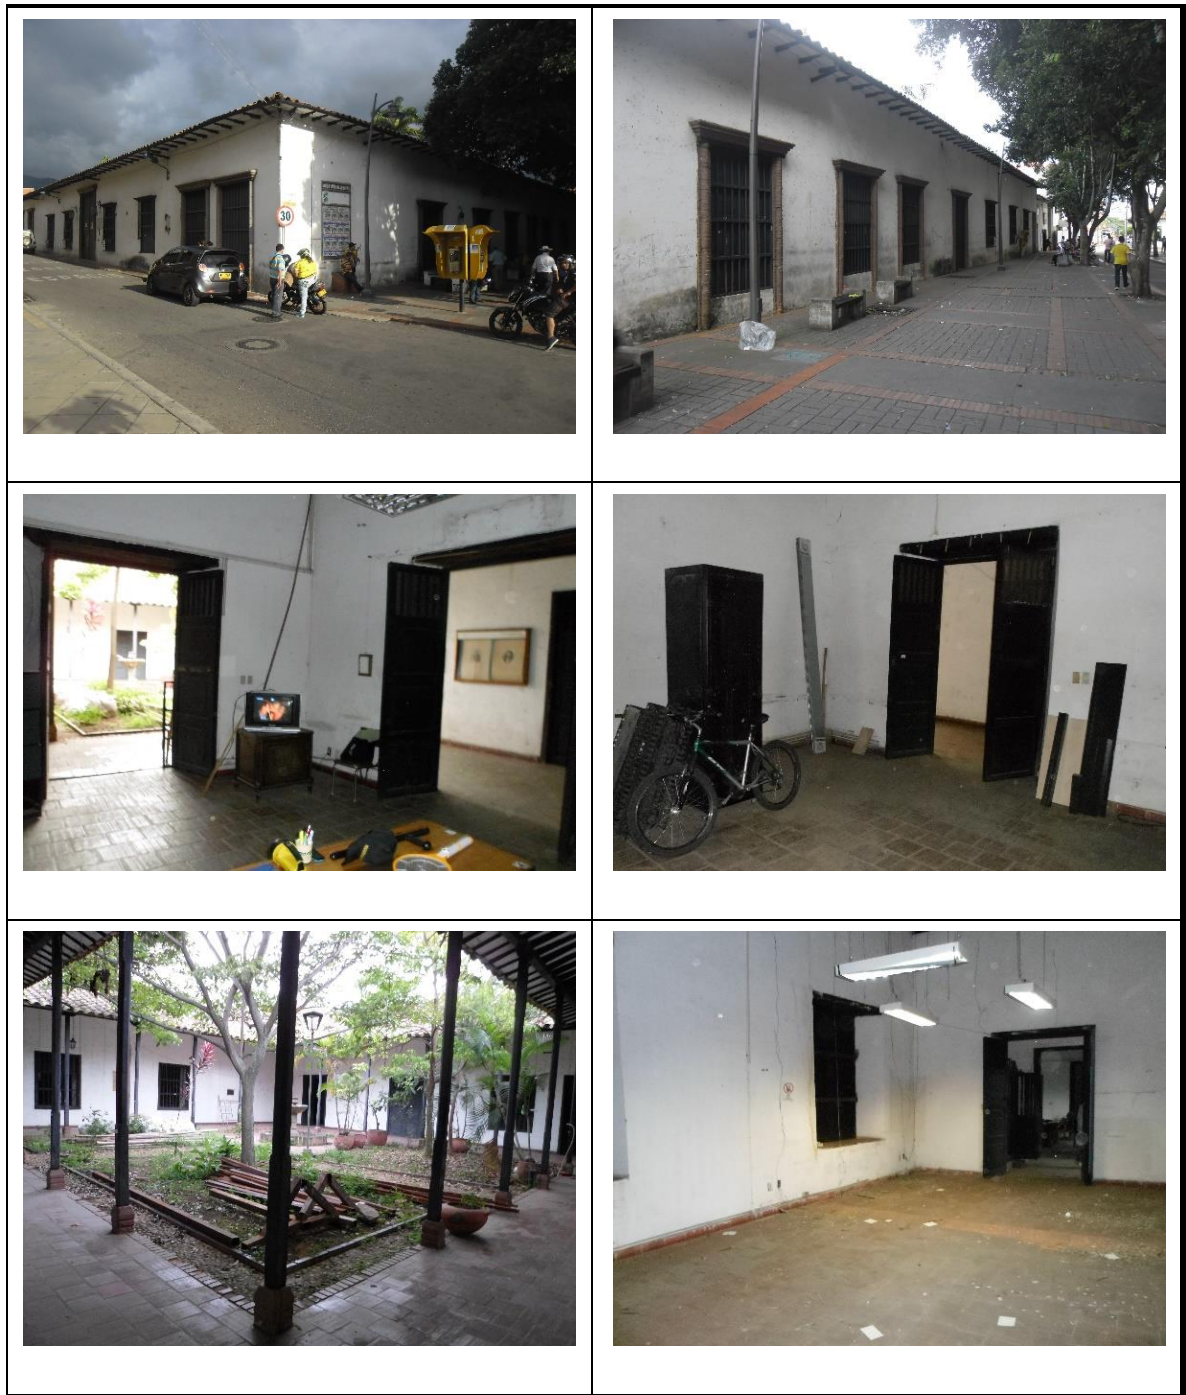
*Figura 69. Levantamiento fotográfico estado actual 1.*  
 Tomadas: entre el día 13 y 14 de octubre 2015.

El BIC presenta distintas patologías de la construcción, que compromete su integridad técnica y estilística como putrefacción: humedad, grietas o fisuras, hormigueos entre otros, el inmueble en la actualidad se encuentra sin uso, se prevé una restauración a cargo de la procuraduría, para reactivar el inmueble devolviendo la vida a la edificación, se observan distintos materiales de construcción en los patios de la edificación.

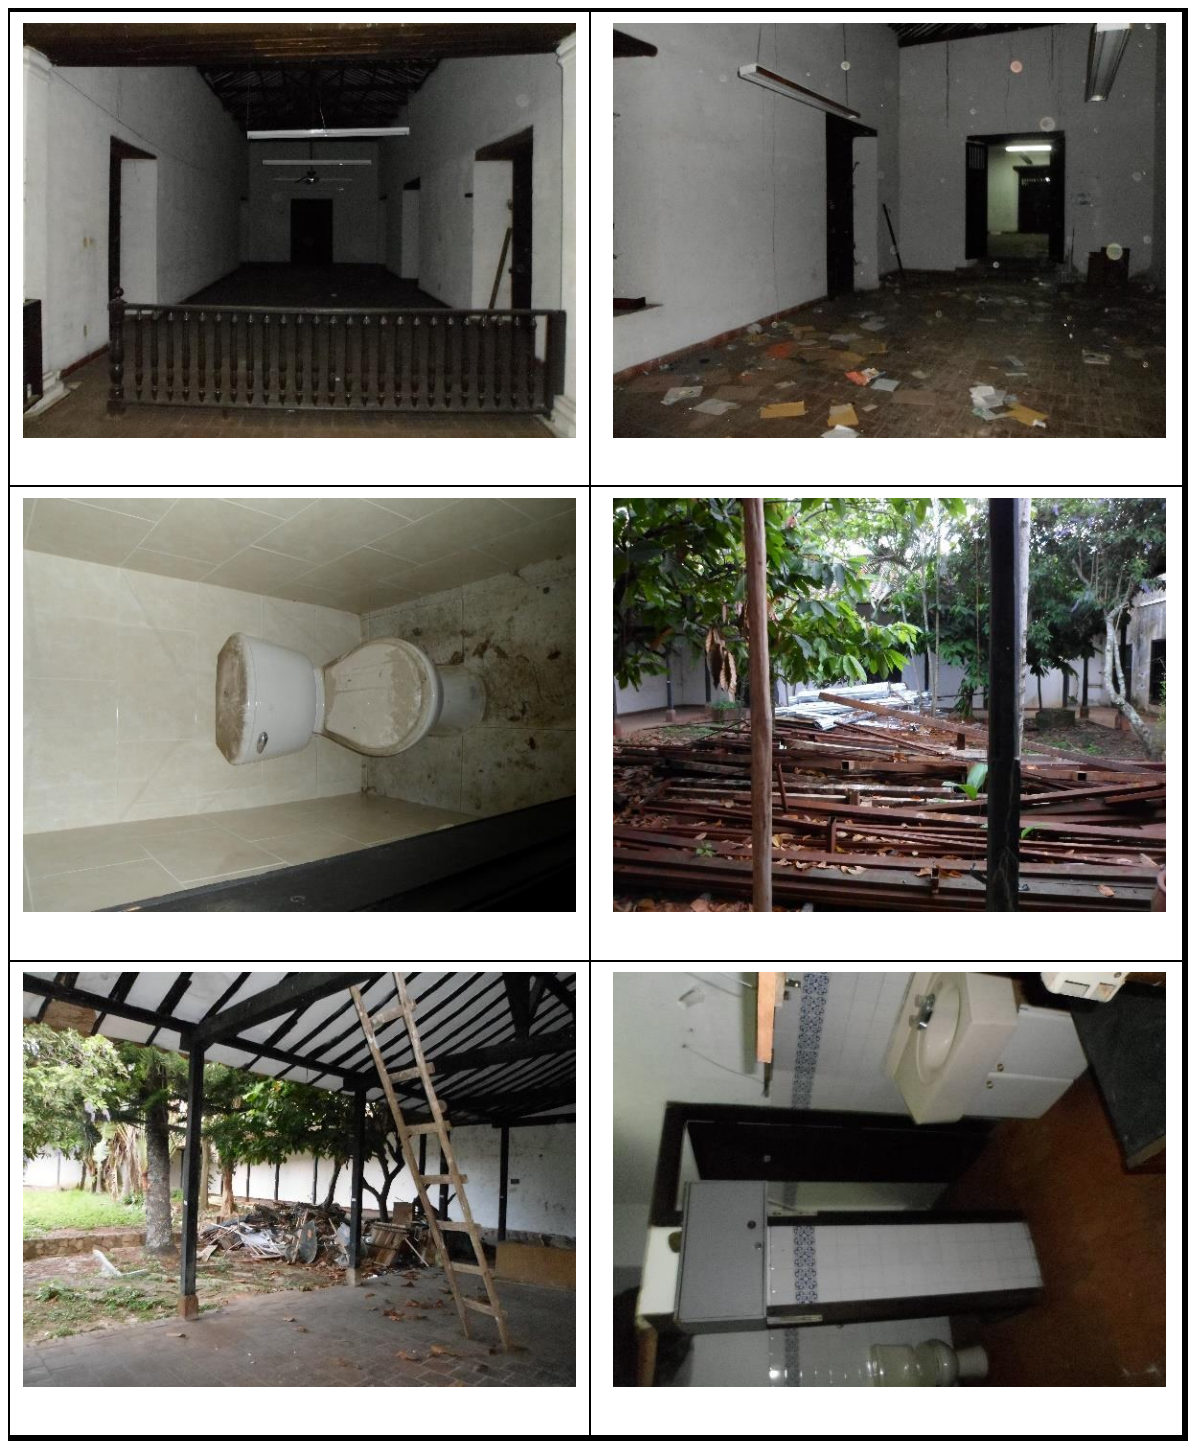
*Figura 70. Levantamiento fotográfico estado actual 2.*  
 Tomadas: entre el día 13 y 14 de octubre 2015.

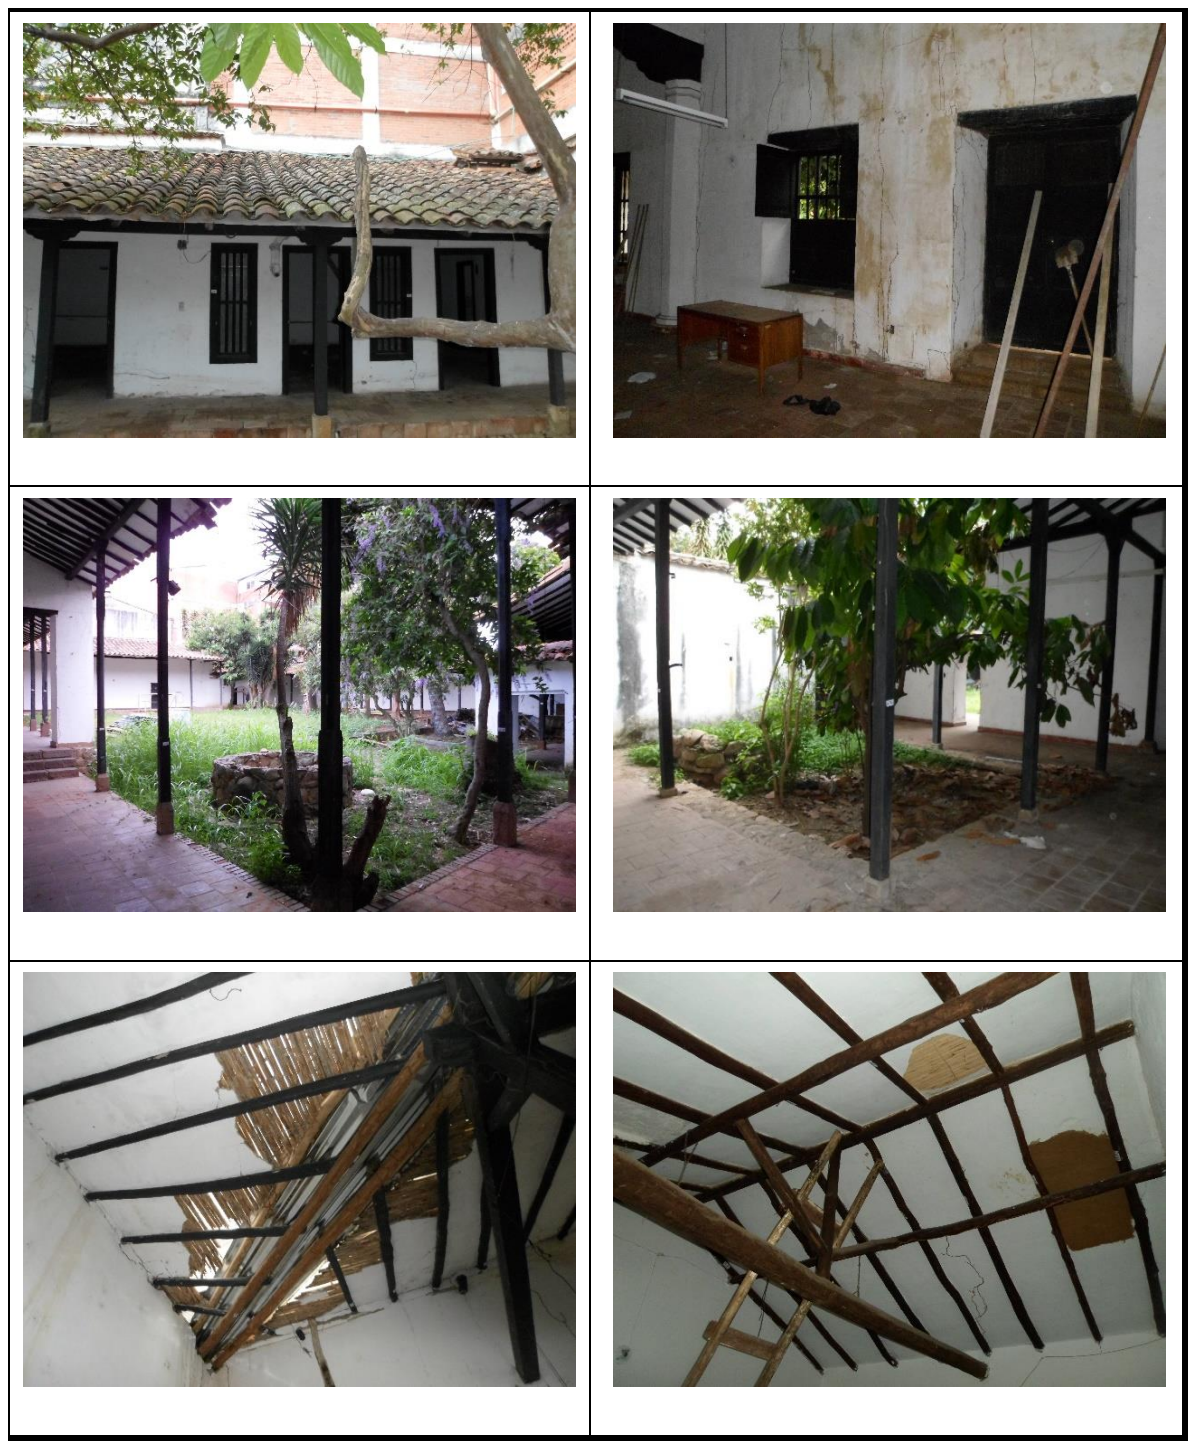
*Figura 71. Levantamiento fotográfico estado actual 3.*  
Tomadas: entre el día 13 y 14 de octubre 2015.

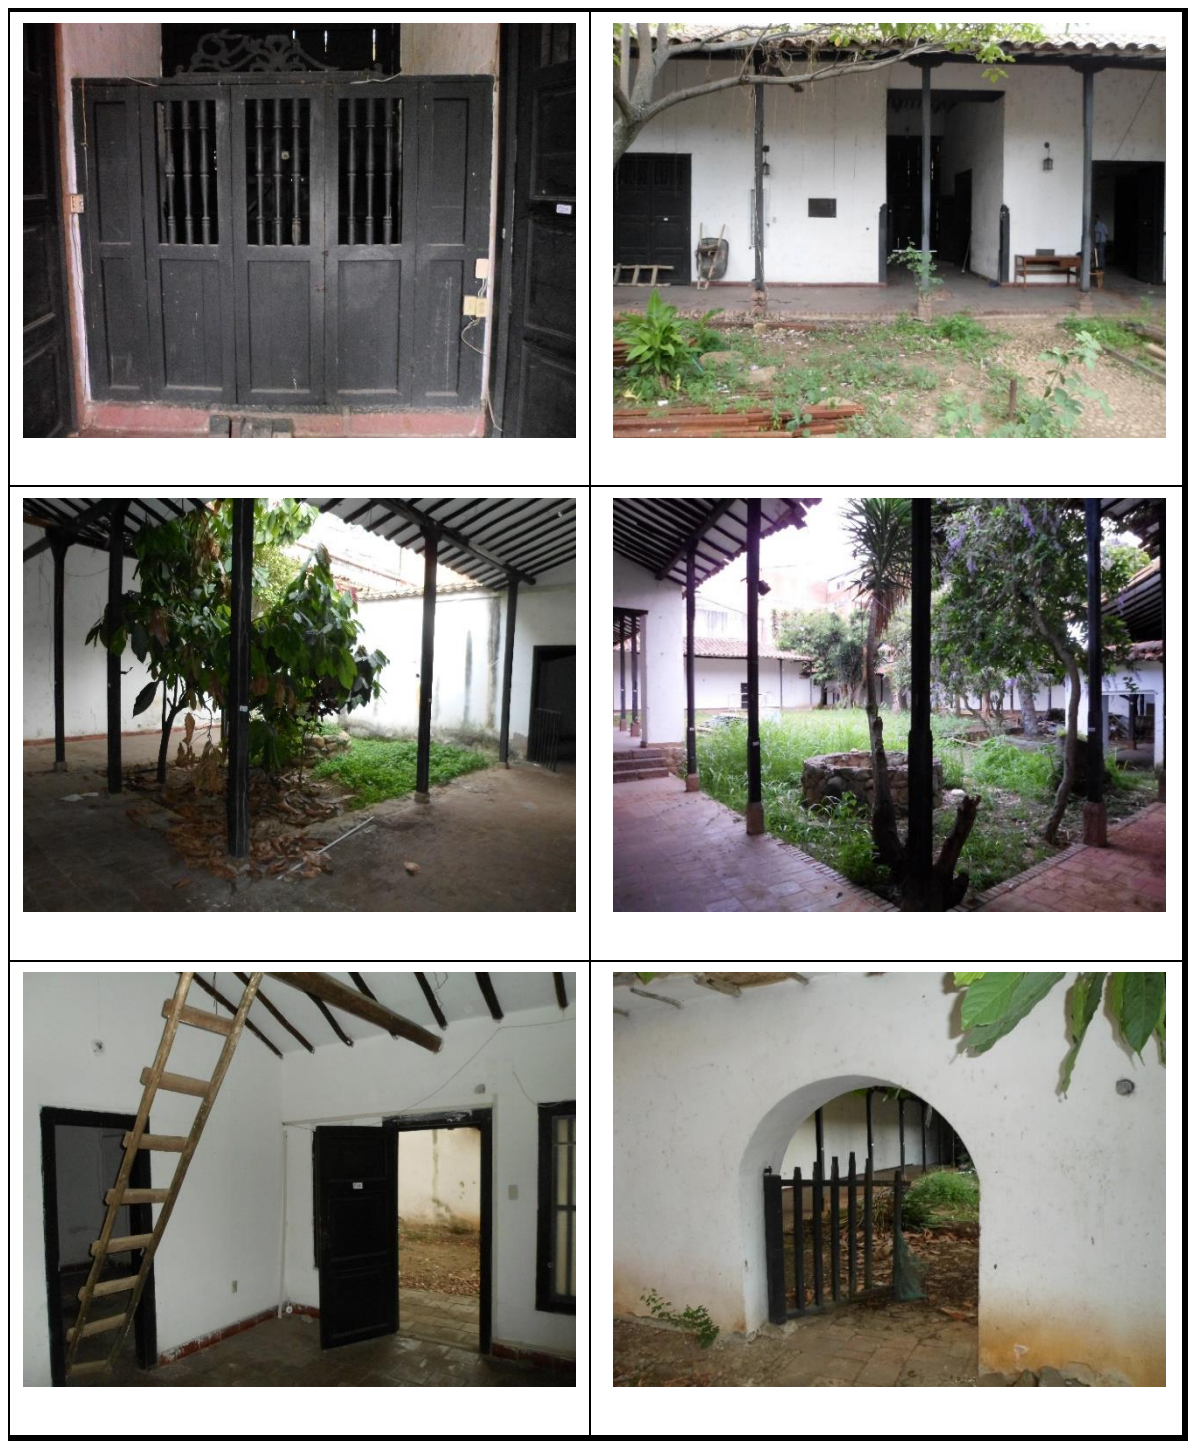
*Figura 72. Levantamiento fotográfico estado actual 4.*  
Tomadas: entre el día 13 y 14 de octubre 2015.

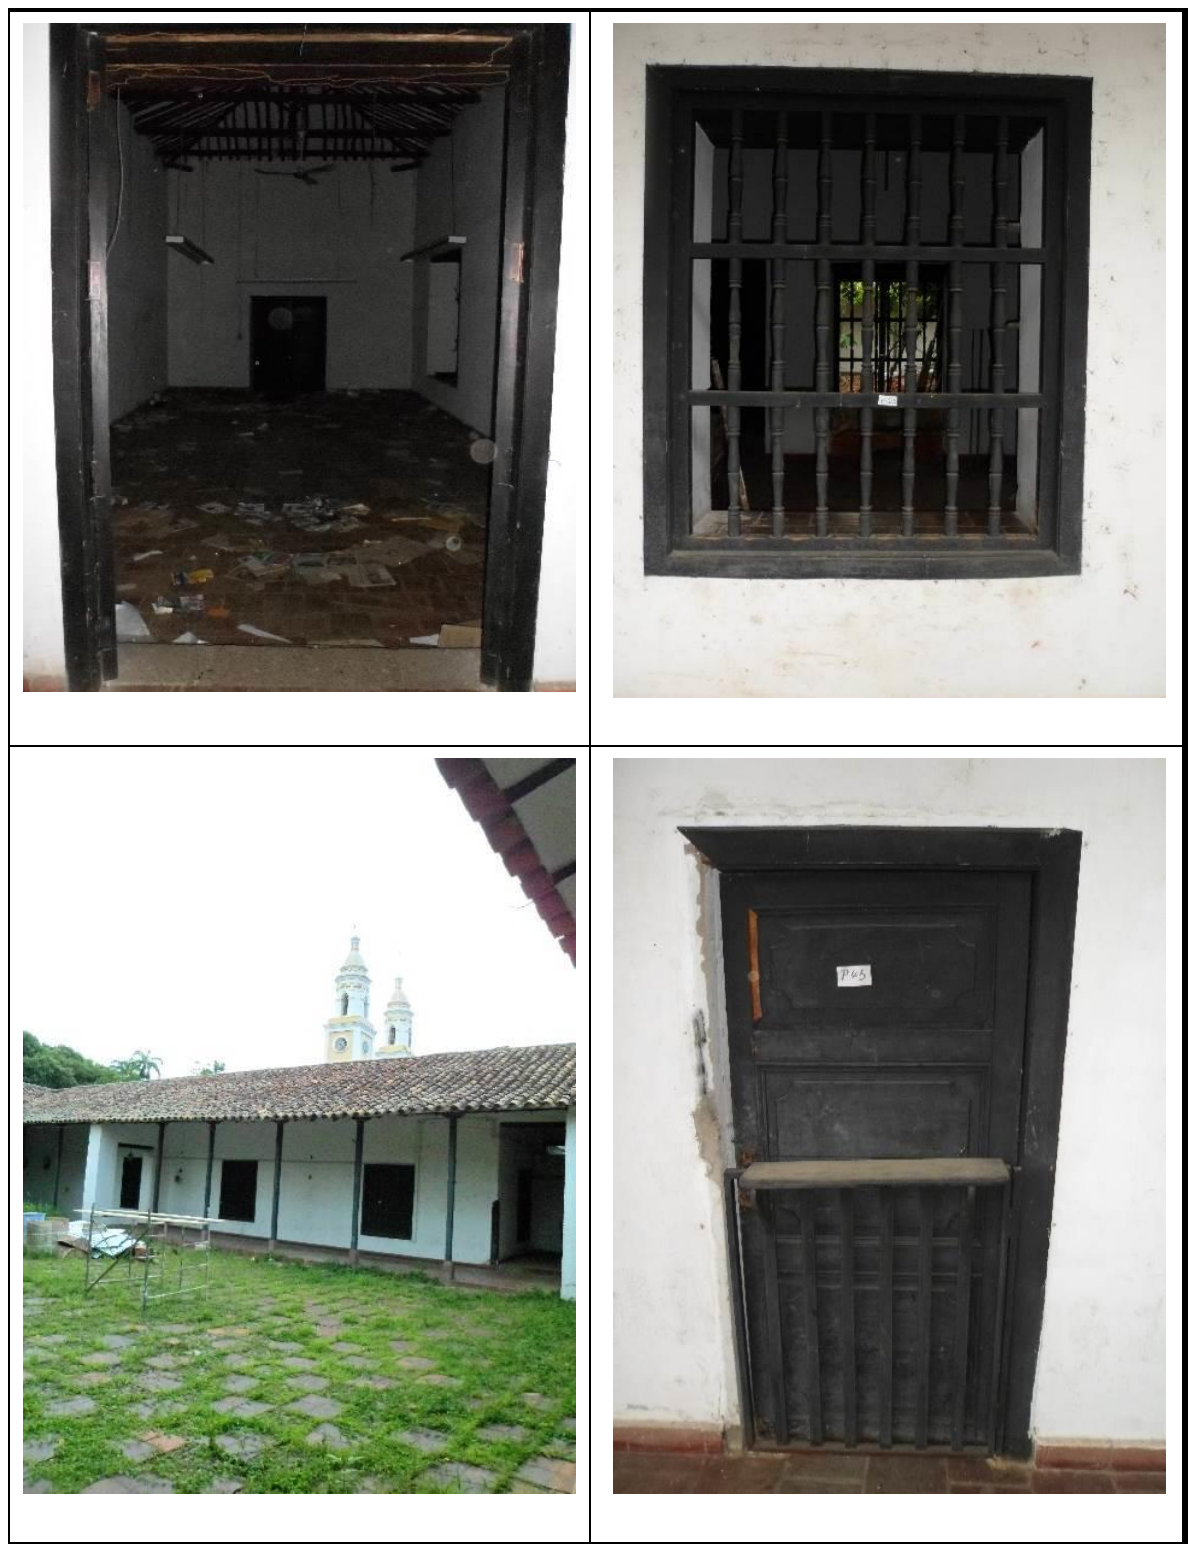
*Figura 73. Levantamiento fotográfico estado actual 5.*  
 Tomadas: entre el día 13 y 14 de octubre 2015.

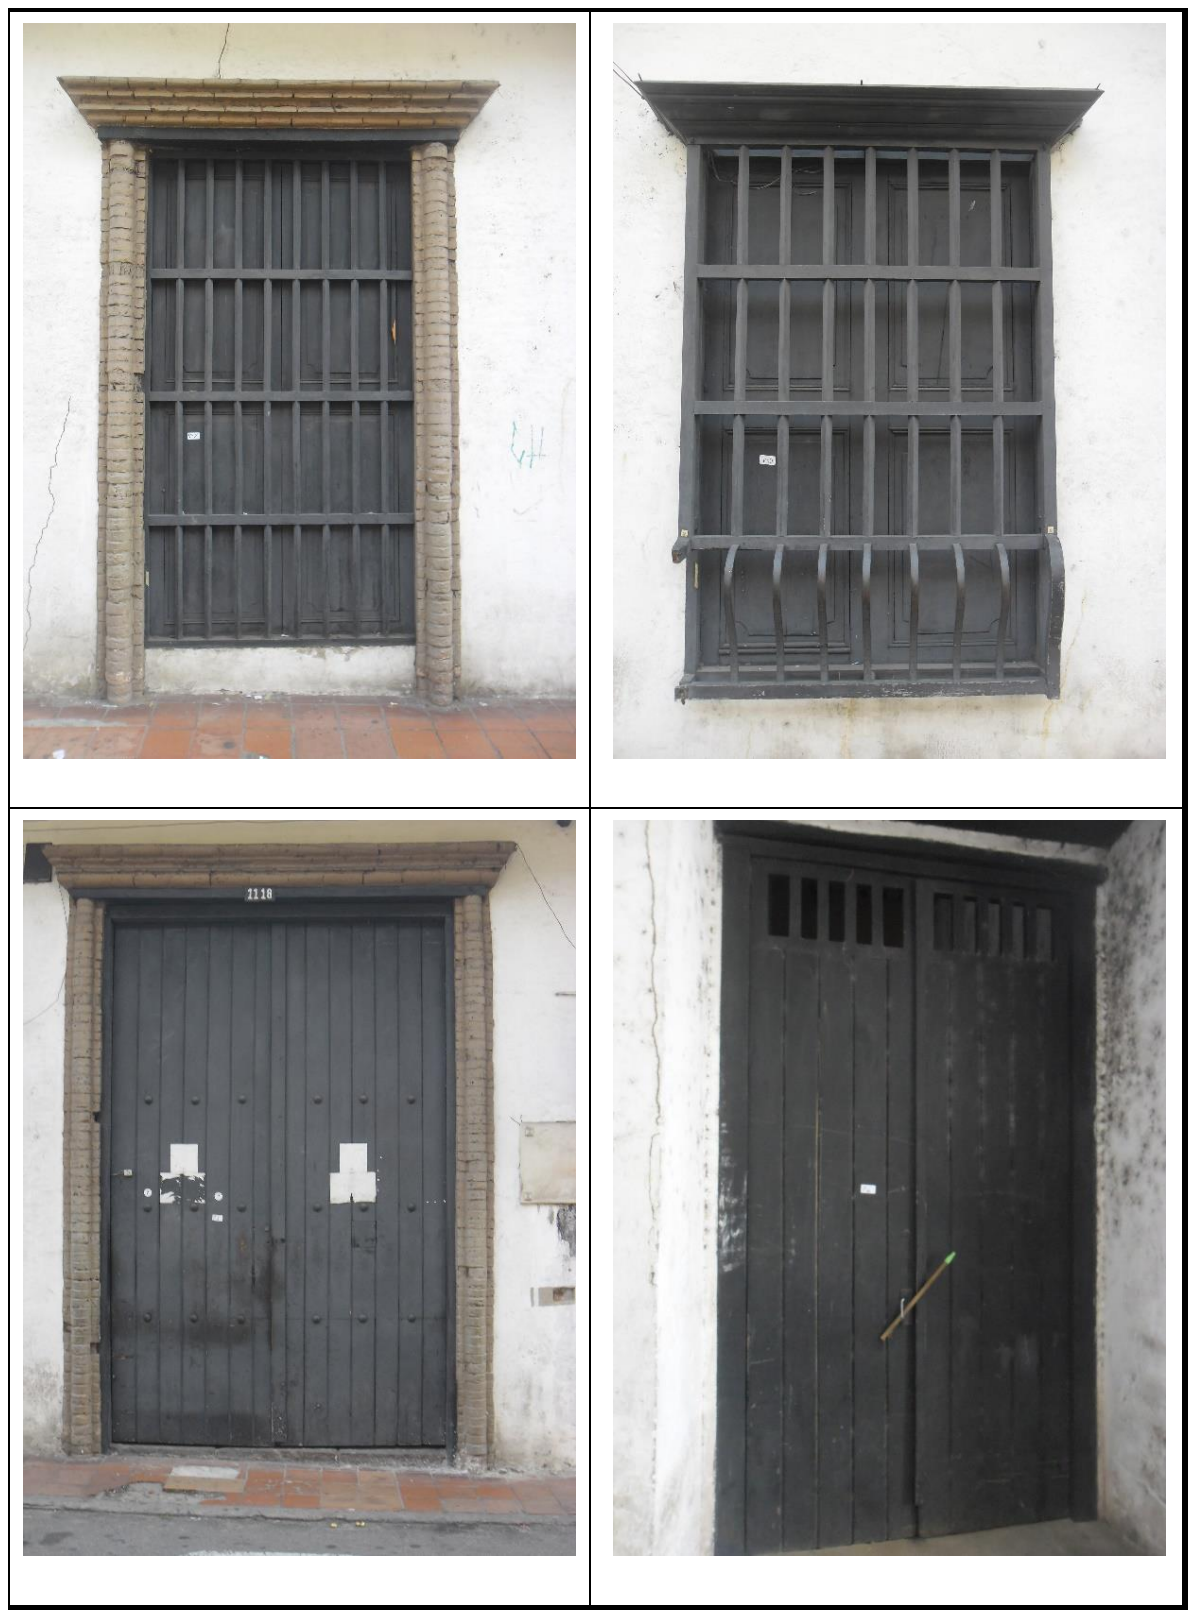
*Figura 74. Levantamiento fotográfico estado actual 6.*  
Tomadas: entre el día 13 y 14 de octubre 2015.

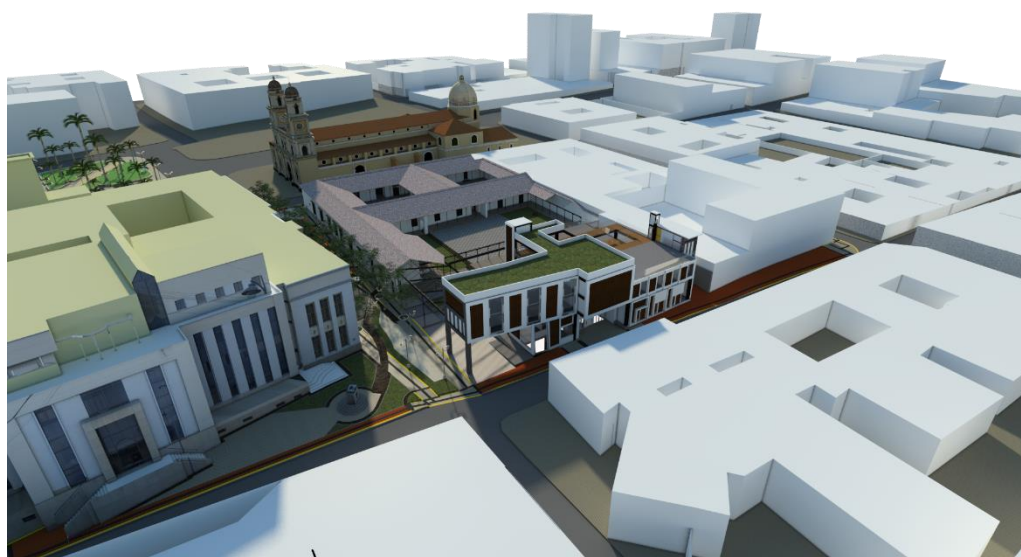
*Figura 96. Propuesta de restauro integral visualización 3d.  
Ver apéndice N.*
