PASANTÍA COMO PERSONAL DE APOYO EN LA SECRETARÍA DE OBRAS E
INFRAESTRUCTURA DEL MUNICIPIO DE TIBASOSA

UNIVERSIDAD SANTO TOMÁS – SECCIONAL TUNJA
DIVISIÓN DE ARQUITECTURA E INGENIERÍAS
FACULTAD DE INGENIERÍA CIVIL
TUNJA
2020

TRABAJO DE GRADO BAJO LA MODALIDAD DE PASANTÍA PARA OPTAR EL
TÍTULO DE INGENIERO CIVIL

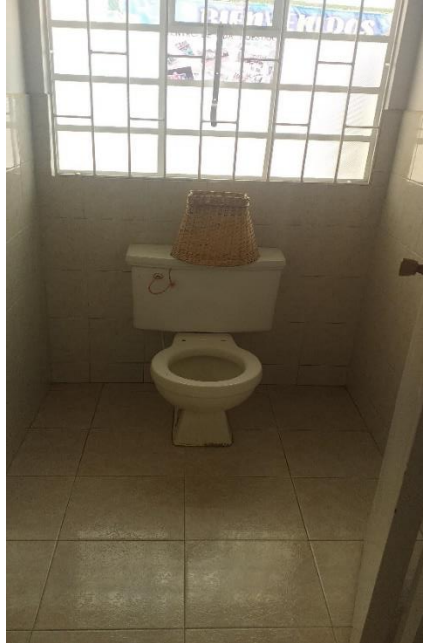
Ilustración 3 Baño a mejorar para discapacitados.

- Igualmente, para la certificación es el diseño de un baño para discapacitados, ya que el lugar no cuenta con uno (**ver Ilustración 3**).
- Se encuentra en mal estado el cielo raso de madera del gimnasio del Centro de Vida y se recomienda el cambio de este para un mejoramiento del mismo dando la recomendación que sea construido en PVC. (**ver Ilustración 4**)

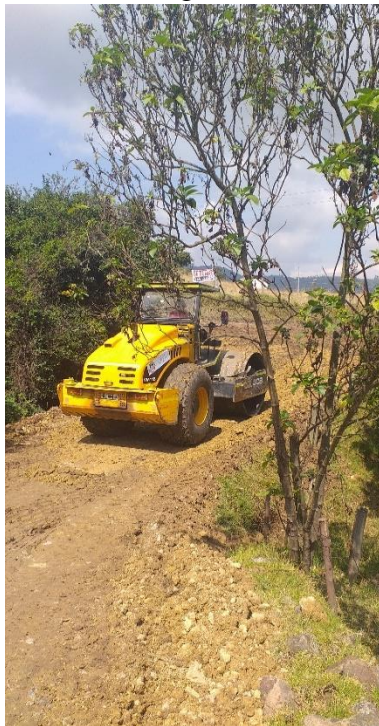
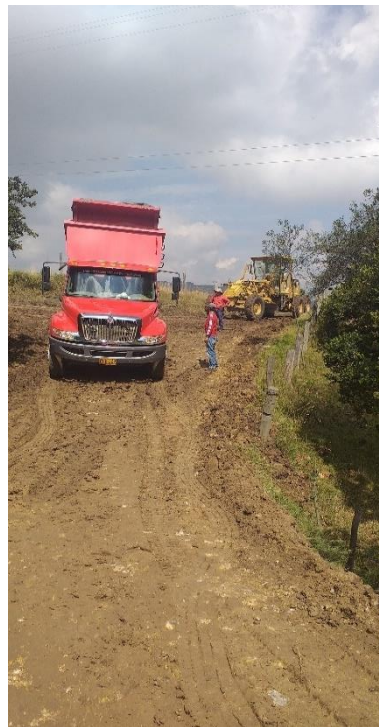
Ilustración 7 Maquinaria y equipo en el mantenimiento de las vías.

se inició por las veredas de la parte alta del municipio haciendo el trazado de este recorrido de la maquinaria con el siguiente equipo, para obtener un mayor rendimiento (**ver Ilustración 7**):

- Motoniveladora.
- Retroexcavadora.
- Vibro compactadora.
- Volquetas

Para esta actividad se hace las respectivas visitas periódicamente para mirar el rendimiento de la maquinaria, el tipo de afectación de la vía y llevar un control, ya que muchas veces se presenta que los trabajadores no realizan correctamente nivelamiento de la pendiente y no limpian las cunetas, debido a que es importante para el desagüe del agua de lluvia para que la vía tenga una mejor durabilidad.

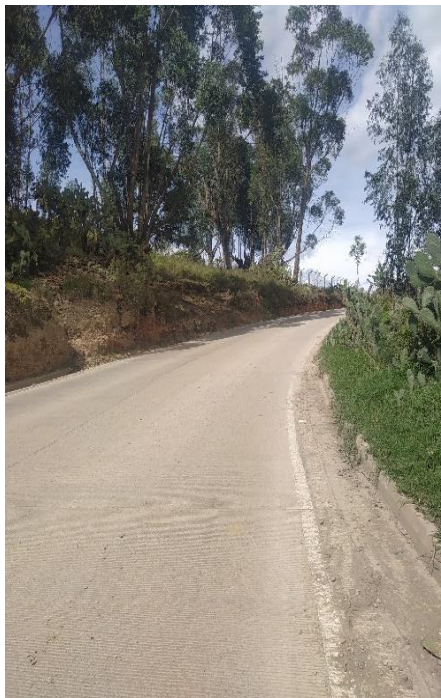
Ilustración 9 Inicio de la Obra Vía principal La Carrera.

La afectación sobre la vía se ve influenciada por el tránsito de carga pesada debido a que la principal actividad en la vereda La Carrera es la explotación y transporte de minerales; los daños que manifiesta la comunidad son ruptura de placas, hundimiento de cunetas, agrietamiento de bordillos, empozamiento de agua, y falta de mantenimiento en las cunetas que dificulta el paso del agua.

Al realizar la visita y el recorrido total de la vía, se verifica los daños que se manifiestan en el derecho de petición, observando a lo largo de la misma las dilataciones longitudinales no profundas cerca de las juntas de las placas, dichas dilataciones no generan daños a la estabilidad de la obra debido a la pendiente de la zona y la fluencia del concreto a la hora de la fundición de las placas, se evidencia hundimiento de las cunetas en la curva sector La Capilla, debido al tránsito en esta vía de carga pesada y en la curva al encontrarse dos vehículos se ven obligados a subir sobre las cunetas y bordillos de la vía, generando así el hundimiento de las cunetas ya que no soportan el peso de los vehículos, el desprendimiento de los bordillos es afectado debido a que su diseño no es el soporte de altas cargas; cabe recalcar que la calzada no es suficientemente amplia para el ángulo de giro de tractomulas y de dos volquetas que se encuentren en los dos carriles. **(ver Ilustración 9).**

Posteriormente a la visita se hace un acta de reunión en la que se establece lo pactado por las partes interesadas (Comunidad, Alcaldía, y Contratista), determinando que la afectación de la vía depende directamente del tráfico pesado debido a que no hay un control del transporte, para evitar el empozamiento se dejó claro que en trabajo conjunto con la comunidad, empresas mineras, se realice el mantenimiento y limpieza de cunetas para evitar el empozamiento del agua lluvia, y se concluye que no es necesario el hacer cumplir la póliza de estabilidad de obra. (**Ver anexo 4**).

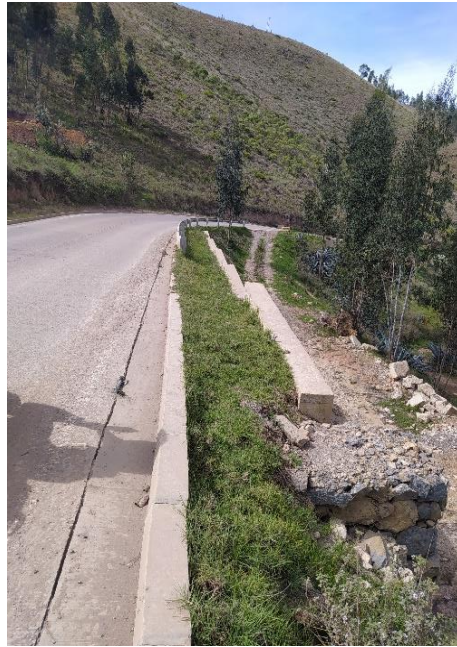
Ilustración 10 Muro de contención.

En metros más abajo del sector La Capilla se presenta hundimiento de la cuneta debido a un vacío en el costado derecho bajando para el sector La Laguna, el contratista realizó un muro de contención en el vacío y a lo largo de la supervisión no se ha presentado más desplazamiento de la cuneta desde que se entregó la obra, esto manifestado por el supervisor. **(ver Ilustración 10)**

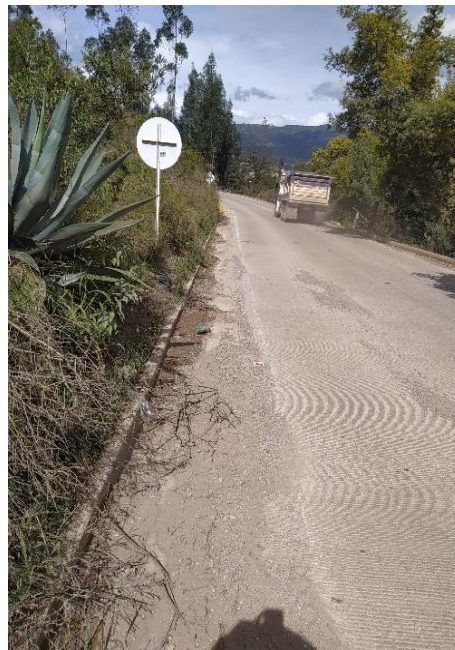
Ilustración 11 Sedimentos en las cunetas de la vía.

El empozamiento en el sector La Laguna, se genera por falta de limpieza de las cunetas vía arriba, ya que presentan sedimentos por causa de la lluvia y del tránsito de los vehículos (**ver Ilustración 11**); el contratista manifiesta que se realizaron estudios y que el desagüe de las aguas lluvias son correctos, para que no se presente el empozamiento debe realizarse mantenimiento periódicamente a las cunetas; a lo largo de toda la vía se presentan bordillos desprendidos por golpes generados por las llantas de las tractomulas y volquetas, en ningún sector de la vía se presentan hundimientos en las placas, se logra evidenciar el exceso de velocidad de los vehículos en todo el trayecto de la vía.

Continuar con el mejoramiento de las vías rurales del municipio debido, al deterioro constante por la falta de limpieza en las cunetas de estas, logrando evidenciar lo dañino que es el empozamiento del agua en una vía de afirmado de piedra.
