**INCUMPLIMIENTO DEL CONTRATO DE OBRA EN NOBSA- BOYACÁ**

**Estudio de las causales de incumplimiento al contrato de obra que tiene por objeto la  
“construcción parque temático de la campana, en la vereda Ucuenga en el Municipio de  
Nobsa-Boyacá”**

**Trabajo de grado para optar el título de Especialista en Interventoría y Supervisión de  
la Construcción**

**Universidad Santo Tomás, Bucaramanga**

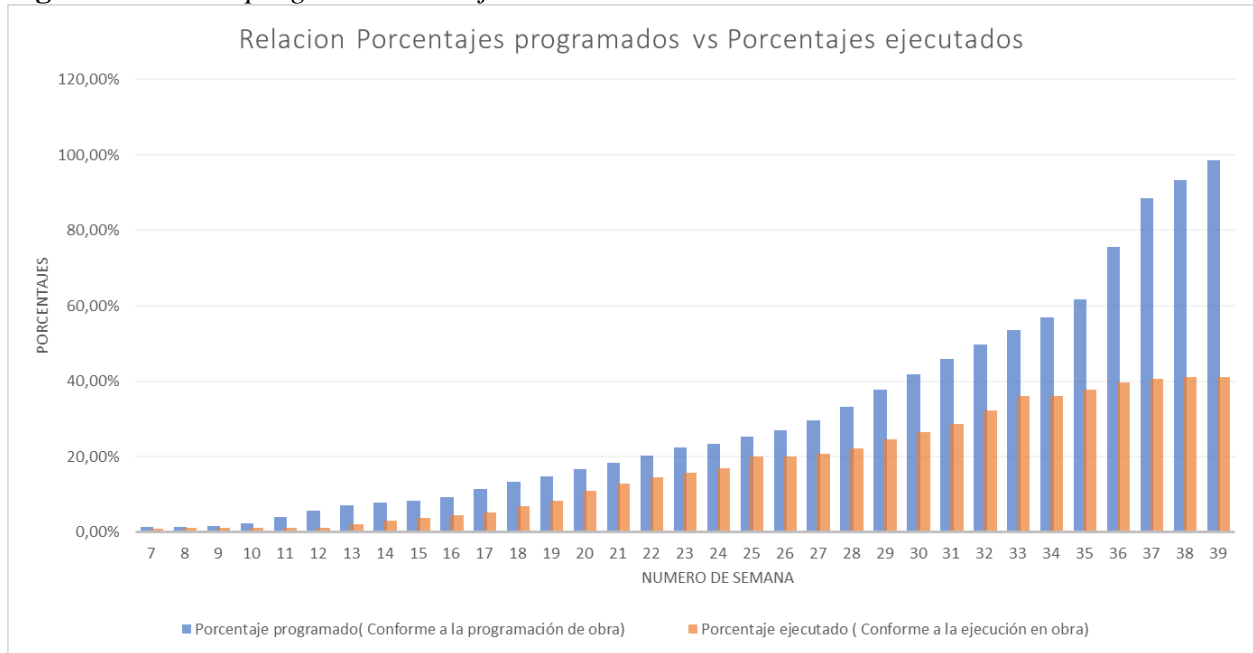
**Figura 9.** *Valores programados vs Ejecutados.*

En síntesis, la comparación entre los valores de obra programados y los valores de obra ejecutados semanalmente revela que el cronograma presentado por el contratista estableció metas de cumplimiento superiores a su capacidad de ejecución real. Específicamente, aunque las semanas 1 a 6 mostraron avances conforme a la programación, a partir de la semana 7 se comenzaron a evidenciar atrasos significativos, alcanzando un 58.31% en la semana 39. Esta diferencia pone en cuestión la factibilidad de los recursos, la asignación de los mismos y la metodología constructiva planteada en la planificación inicial del proyecto por el constructor.

La identificación de este mal planteamiento entre la planificación y la ejecución permite identificar las limitaciones del proceso de programación y subraya la necesidad de analizar los factores que incidieron en la sobreestimación de la productividad, así como el impacto económico de dichos atrasos, que para la semana 39 requeriría una inversión adicional de \$4,691,584,199.89.

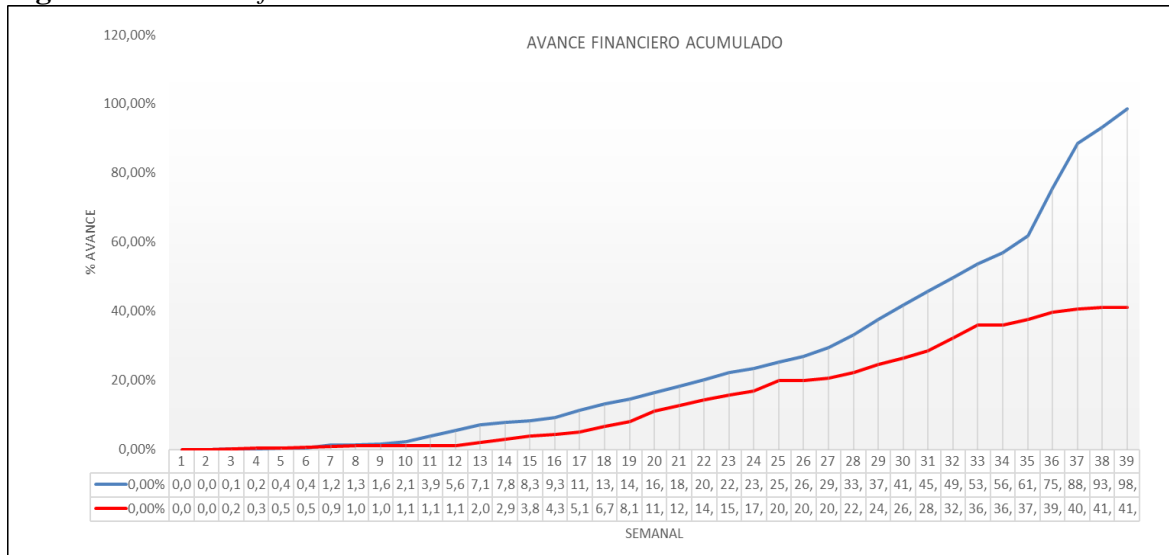
**Figura 22..** Valores físicos acumulados

La representación gráfica muestra el avance financiero acumulado programado versus el avance financiero acumulado ejecutado a lo largo de las 39 semanas del proyecto. Si bien la ejecución inicial se alinea con la programación, se evidencia un desfase creciente a partir de la semana 20, con una recuperación parcial al cierre; no obstante, el avance ejecutado total es sustancialmente menor al programado.

El gráfico presenta una comparación entre el avance acumulado físico programado y el avance acumulado físico real o ejecutado. Se observa una clara diferencia entre ambos, donde el avance programado muestra un crecimiento constante y significativo a lo largo del tiempo, alcanzando casi el 100% de finalización, mientras que el avance real se mantiene prácticamente nulo hasta la semana 30 y, aunque experimenta un ligero incremento, se estanca en torno al 15% al final del periodo analizado, evidenciando un incumplimiento sustancial del cronograma físico previsto.
