**Reforma y ampliación de la casa de la cultura en Charalá Santander**

**Trabajo de grado para optar el título de Arquitecto**

**Universidad Santo Tomás, Bucaramanga**

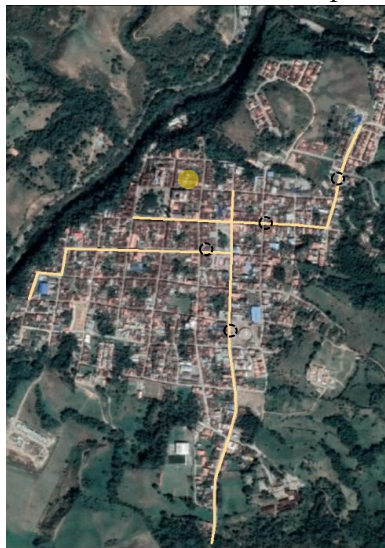
Figura 4. Vista aérea del municipio en amarillo sus vías principales

Las vías principales y con mayor congestión dentro del municipio, corresponden a las calles N° 23 y 24 y la carrera N° 14, estas son vías primarias para el desplazamiento dentro del municipio, que a su vez reparten hacia las vías secundarias, estas vías se catalogan de esta manera debido a que son vías de conexión, ingreso y salida del municipio hacia otros y hacia veredas y corregimientos. El lote no se ubica sobre ninguna, lo que hace que el entorno directo sea poco transcurrido haciendo que la movilidad alrededor de este sea de manera rápida y fluida, incluso si se ubica cercano a la gran mayoría de los edificios dotacionales que existen en el municipio.

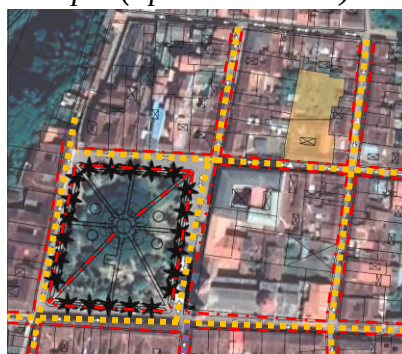
**Figura 6.** Vista aérea del municipio (tipos de tránsito)

--- Tránsito peatonal  
... Tránsito vehicular

La edificación ya existente, con el lote para la nueva construcción que permita la ampliación de esta, situada en mitad de la calle en la que se ubica, cuenta con un único acceso peatonal, debido a su estado de conservación sobre el terreno, este es el único acceso con el que contara el proyecto. La vía directamente relacionada con el lote es tránsito vehicular en doble sentido, lo que facilita la llegada.

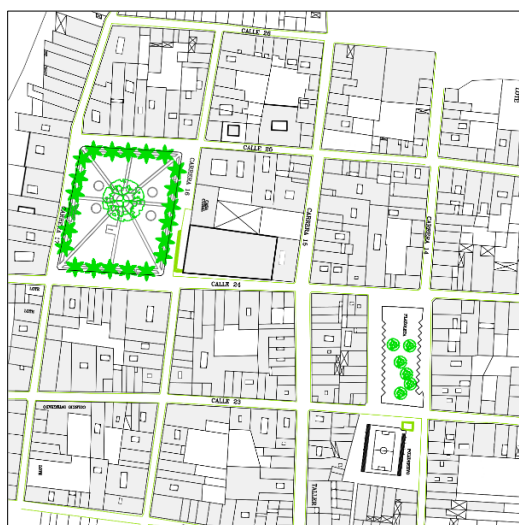
**Figura 7.** *Plano llenos y vacíos (Tipología edilicia)*

Puesto que Charalá, está construida en sus inicios en una base colonial gran parte de las construcciones del centro histórico están edificadas bajo una tipología de claustro.

Un claustro es un tipo de patio que por al menos uno de sus lados se encuentra una galería. La palabra viene del latín *claudere*, con el significado de «cerrar». El claustro es un espacio que se usa como mediador de relaciones espaciales, su función principal es la de ser un lugar de paso entre los diferentes espacios

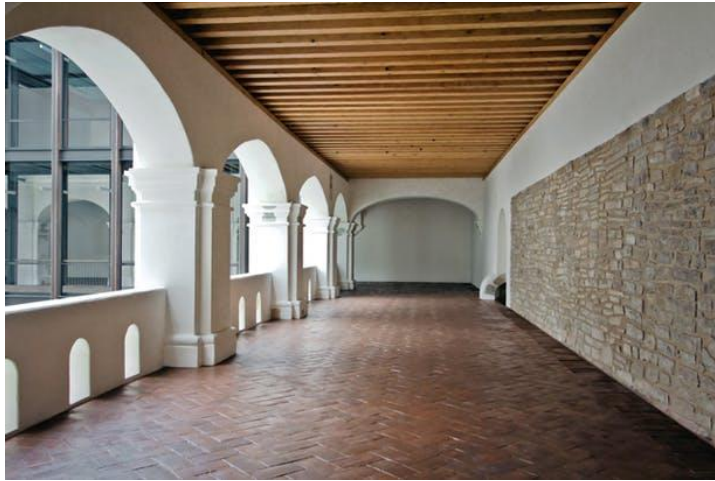
**Figura 31.** *Centro cultural San Pablo*

La intervención realizada en la estructura generó cambios importantes ya que a través de esto fue posible liberar las circulaciones dentro del convento. Sin embargo, la demanda de espacios para actividades culturales llevó a plantear —en un gesto de sensibilidad coherente— un pabellón de cristal de 700m<sup>2</sup> repartidos en tres niveles soportados con perfiles PTR y entrepaños de madera.

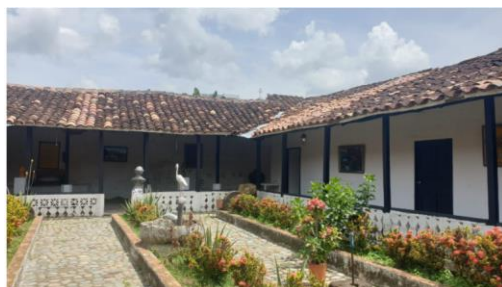
**Figura 33.** *Interior del Inmueble*

Típico de las viviendas de la época, el acceso a la casa se hace por medio de un zaguán que hace de recibimiento a la misma, en el interior de la casa de la cultura de Charalá cuenta con un patio central o claustro, que ayuda como conexión para las salas que está se ubican alrededor y que forman parte del inmueble que se encuentra rodeado por clásicos pedestales de madera que hacen parte de la estructura del edificio, además de los propios muros del inmueble construido en tapia pisada.

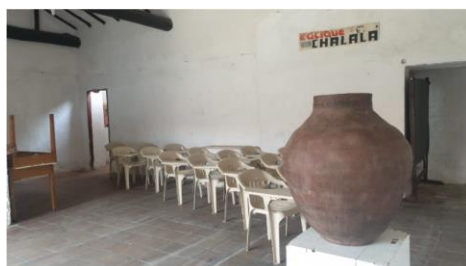
**Figura 34.** *Interior del Inmueble*

En una de las salas del rededor y que ocupa casi por completo unos de los laterales o de las galerías del patio se encuentra el museo histórico y antropológico del municipio que se estableció en la casa, frente a esta sala, al otro lado del patio, se encuentra una un poco más pequeña donde se establece el salón multifuncional, que está compuesto por un espacio para unos 50 espectadores, un podio y detrás de este un depósito particular para este. Como una de las adecuaciones que se han realizado dentro del inmueble, se ha adaptado un espacio para usar como baño.

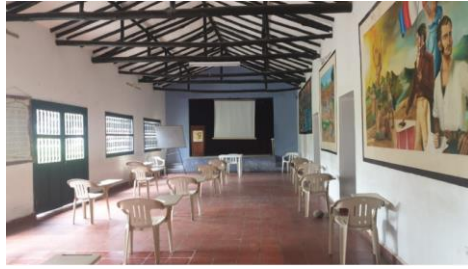
**Figura 35.** *Interior del Inmueble*

La casa tiene una circulación, que es principal y fácil de seguir dentro del inmueble, gracias además a que es bastante clara y precisa dentro del espacio que rodea el claustro y que a la vez realiza la conexión principal a un espacio tipo patio, abierto y verde en la parte posterior de la vivienda, donde en la actualidad se ubica un pequeño kiosco que sirve como espacio complementario a la casa.

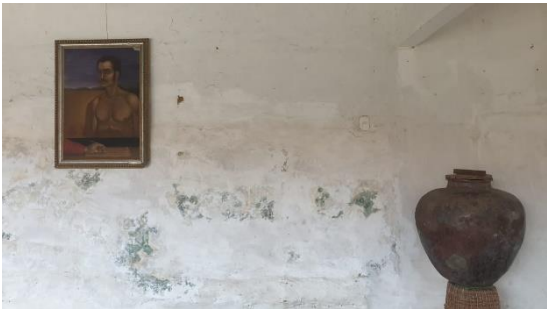
| Ficha | Patología: | Descripción: |
|---|---|---|
| 1 | Humedad por capilaridad | Proceso por el cual el agua y la humedad presente en la zona sobre la que está asentada la edificación ascienden poco a poco hasta alcanzar una altura. |
| <b>Causa:</b> | Se debe a que los materiales de la construcción absorben el agua del terreno a través de la cimentación, causadas por la saturación de agua de lluvia que no tiene como evacuar. | <b>Posible solución:</b><br>Se podría llegar a resolver por medio drenajes, aireación o ventilación del muro afectado. |

| | TIPO DE DEGRADO | IMAGEN | PATOLOGÍA | DESCRIPCIÓN DEL FENÓMENO | CAUSA | UBICACIÓN |
|--|---|---|---|---|---|---|
| | Degrado físico | | Humedad por capilaridad | Proceso por el cual el agua y la humedad presente en la zona sobre la que está asentada la edificación ascienden poco a poco hasta alcanzar una altura | Se debe a que los materiales de la construcción absorben el agua del terreno a través de la cimentación, causadas por la saturación de agua de lluvia que no tiene como evacuar. | |

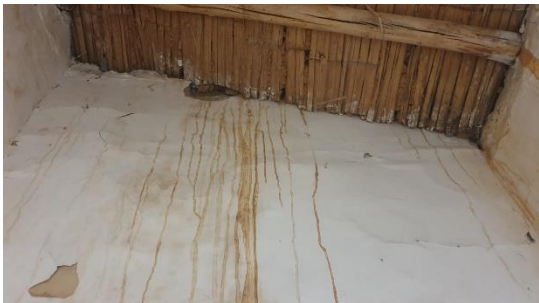
| Ficha | Patología: | Descripción: |
|---|---|---|
| 2 | Humedad por filtración | Tiene un aspecto habitual de manchas oscuras y desconchados en las paredes. |
| <b>Causa:</b><br>Se origina por agua que penetra desde el interior hasta el exterior de la vivienda apareciendo en paredes o techos. | | <b>Posible solución:</b><br>El remedio más habitual consiste en reparar los desperfectos y reestablecer la impermeabilización o instalar una nueva en el caso de que no existiese. |

| | TIPO DE DEGRADO | IMAGEN | PATOLOGÍA | DESCRIPCIÓN DEL FENÓMENO | CAUSA | UBICACIÓN |
|--|---|---|---|---|---|---|
| | Degrado físico | | Humedad por filtración | Tiene un aspecto habitual de manchas oscuras y desconchados en las paredes. | Se origina por agua que penetra desde el interior hasta el exterior de la vivienda apareciendo en paredes o techos. | |

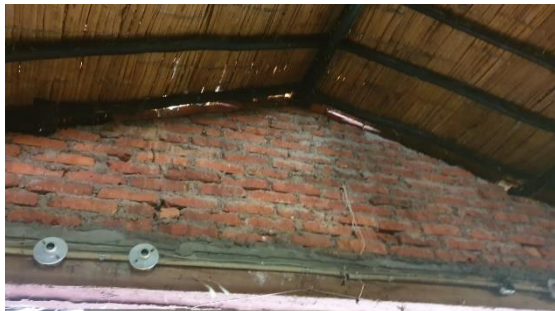
| z | Patología: | Descripción: |
|---|---|---|
| 3 | Erosión y pulverización del ladrillo | Se entiende por erosión eólica como el arrastre de materiales granulométricamente minúsculos (arena) a través del viento, los cuales impactan en superficies sólidas, ya sea piedra y rocas, las cuales sufren un desgaste por el constante choque entre estos elementos, debilitando la superficie impactada. |

Se origina entre otros, por causa de la acción de los agentes atmosféricos, que provocan pérdida de la capa superficial de los materiales, además de la pérdida de resistencia, aumento de la capacidad de absorción de agua, hasta llegar a la disgregación o descomposición del material.

La causa son los agentes atmosféricos, por lo que no se puede tomar una medida directa para solucionar el daño, para la reparación de la causa; analizando los paramentos para realizar una posible sustitución, de no ser posible se debe intentar el rellenar las juntas o aplicar un tratamiento

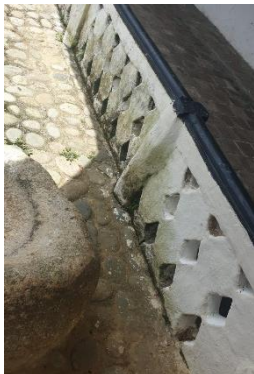
| <b>Ficha:</b> | <b>Patología:</b> | <b>Descripción:</b> |
|---|---|---|
| <b>4</b> | Incrustación vegetal (musgosidad) | Plantas parasitas que crecen en zonas de la edificación favorecidas por la acumulación de materia orgánica, y humedad |
| <b>Causa:</b> | se origina entre otros, por causa de la acción de los agentes atmosféricos, que provocan pérdida de la capa superficial de los materiales, además de la pérdida de resistencia, aumento de la capacidad de absorción de agua, hasta llegar a la disgregación o descomposición del material | <b>Posible solución:</b><br>Asegurar una limpieza inmediata y continua de los muros afectados, y aplicar una capa protectora y aislante sobre la pintura o el acabado del muro.<br>Mantener una continua vigilancia sobre los muros afectados y realizar limpieza periódica de estos. |

| | TIPO DE DEGRADO | IMAGEN | PATOLOGÍA | DESCRIPCIÓN DEL FENÓMENO | CAUSA | UBICACIÓN |
|--|---|---|---|---|---|---|
| | Degrado biológico | | Incrustación vegetal (musgosidad) | Plantas parásitas que crecen en zonas de la edificación favorecidas por la acumulación de materia orgánica, y humedad | se origina entre otros, por causa de la acción de los agentes atmosféricos, que provocan pérdida de la capa superficial de los materiales, además de la pérdida de resistencia, aumento de la capacidad de absorción de agua, hasta llegar a la disgregación o descomposición del material | |

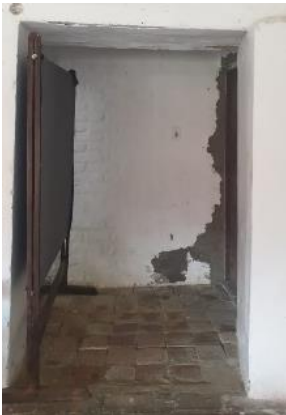
| <b>Ficha:</b> | <b>Patología:</b> | <b>Descripción:</b> |
|---|---|---|
| 6 | Discontinuidad de<br>(elementos impropios) | Es antrópica, debido a la acción del ser humano. |

| Acción del ser humano. | Limpieza y remoción o desmonte del material empleado y usar uno que vaya de acuerdo con la estructura y los materiales de la edificación |

| | TIPO DE DEGRADO | IMAGEN | PATOLOGÍA | DESCRIPCIÓN DEL FENÓMENO | CAUSA | UBICACIÓN |
|--|---|---|---|---|---|---|
| | Degrado antrópico | | Discontinuidad de materiales (Resane) | Es antrópica, debido a la acción del ser humano. | Acción del ser humano. | |

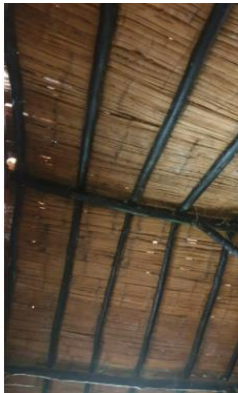
| Ficha | Patología: | Descripción: |
|---|---|---|
| 7 | Deterioro o ruina del material | En parte o en todo, en virtud de su diseño con pérdida de sus propiedades físico-mecánicas. Estos deterioros pueden producir flechas, alabeos, grietas, fisuras o deformaciones de los elementos. |
| <b>Causa:</b><br>Se origina debidos a agentes externos como roces con el viento, filtraciones de agua que golpea con el material o presencia de animales. | | <b>Posible solución:</b><br>Realizar remoción y limpieza en las áreas afectadas para proceder a impermeabilizar, repechar, revisar y sellar las juntas. |

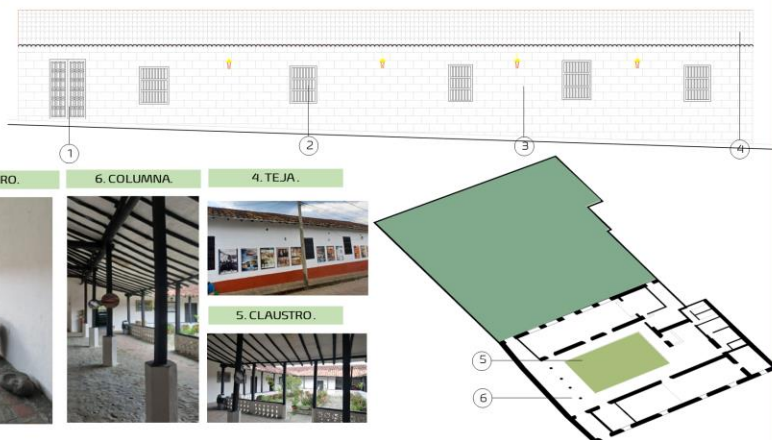
La casa de la cultura José Acevedo y Gómez es una vivienda de estilo colonial o neo hispano, localizada en centro del municipio de Charalá o casco histórico del mismo, tuvo un único cambio de uso, de vivienda a establecimiento cultural.
