Medellín, 04 de diciembre del 2023  
Ref.: DPDM-638-23

Obra: ALCALDIA MUNICIPAL DE SALGAR

Referencia: Resultados de carbonatación

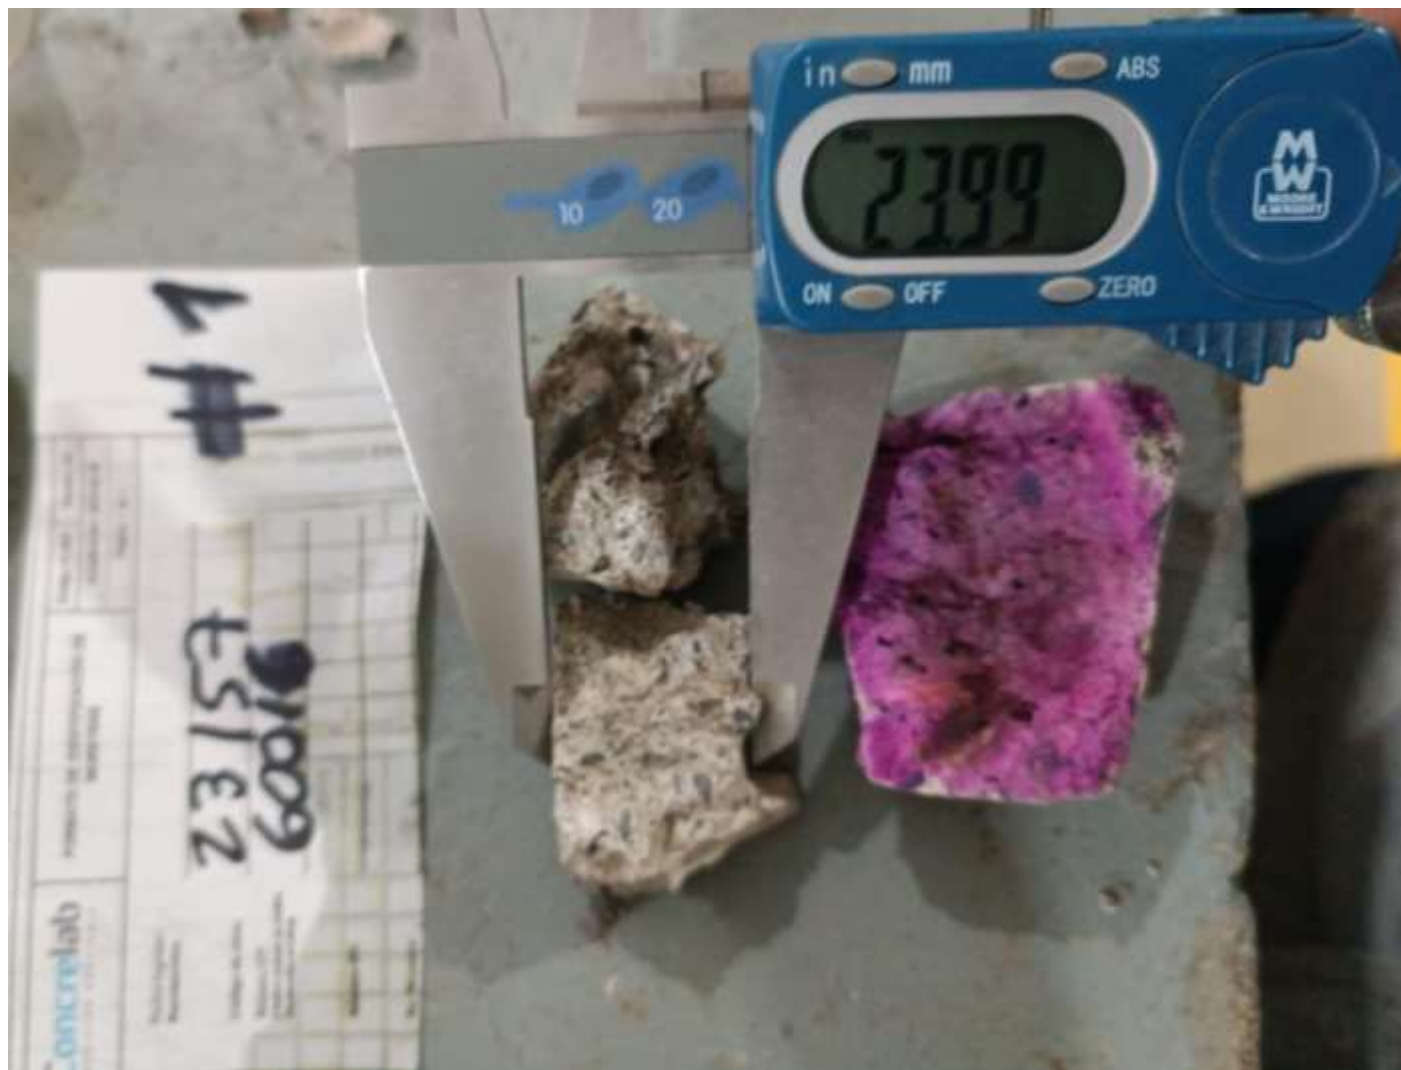
Foto N°1. Núcleo N°1

| Muestra N° | Localización | Avance de carbonatación en (mm) |
|---|---|---|
| 1 | PATIO CENTRAL AL LADO DE LA FUENTE, DERECHO | 23.99 |

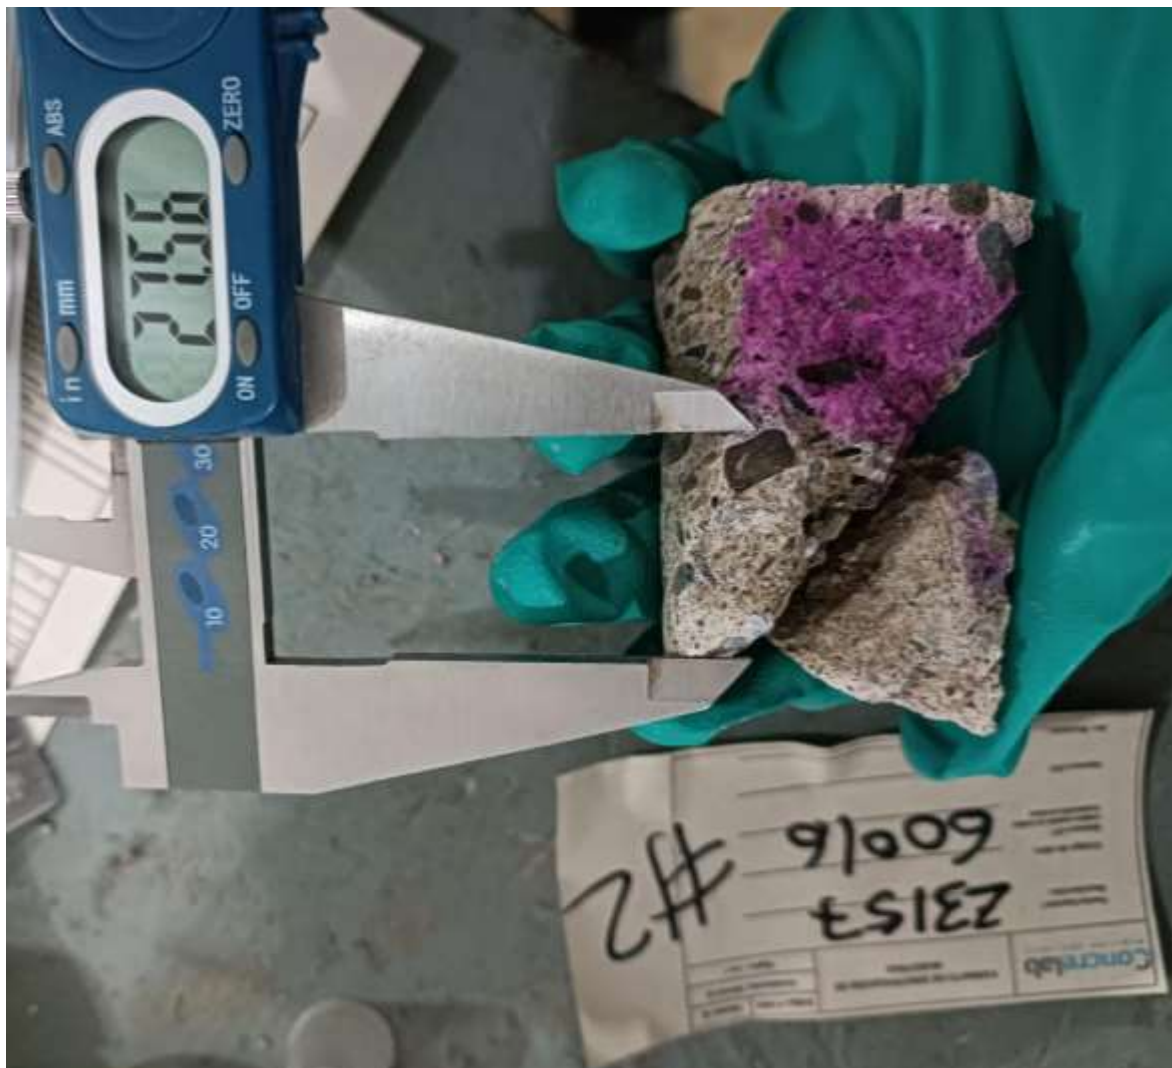
Foto N°2. Núcleo N°2

| Muestra N° | Localización | Avance de carbonatación en (mm) |
|---|---|---|
| 2 | PATIO CENTRAL AL LADO DE LOS BAÑOS | 27.56 |

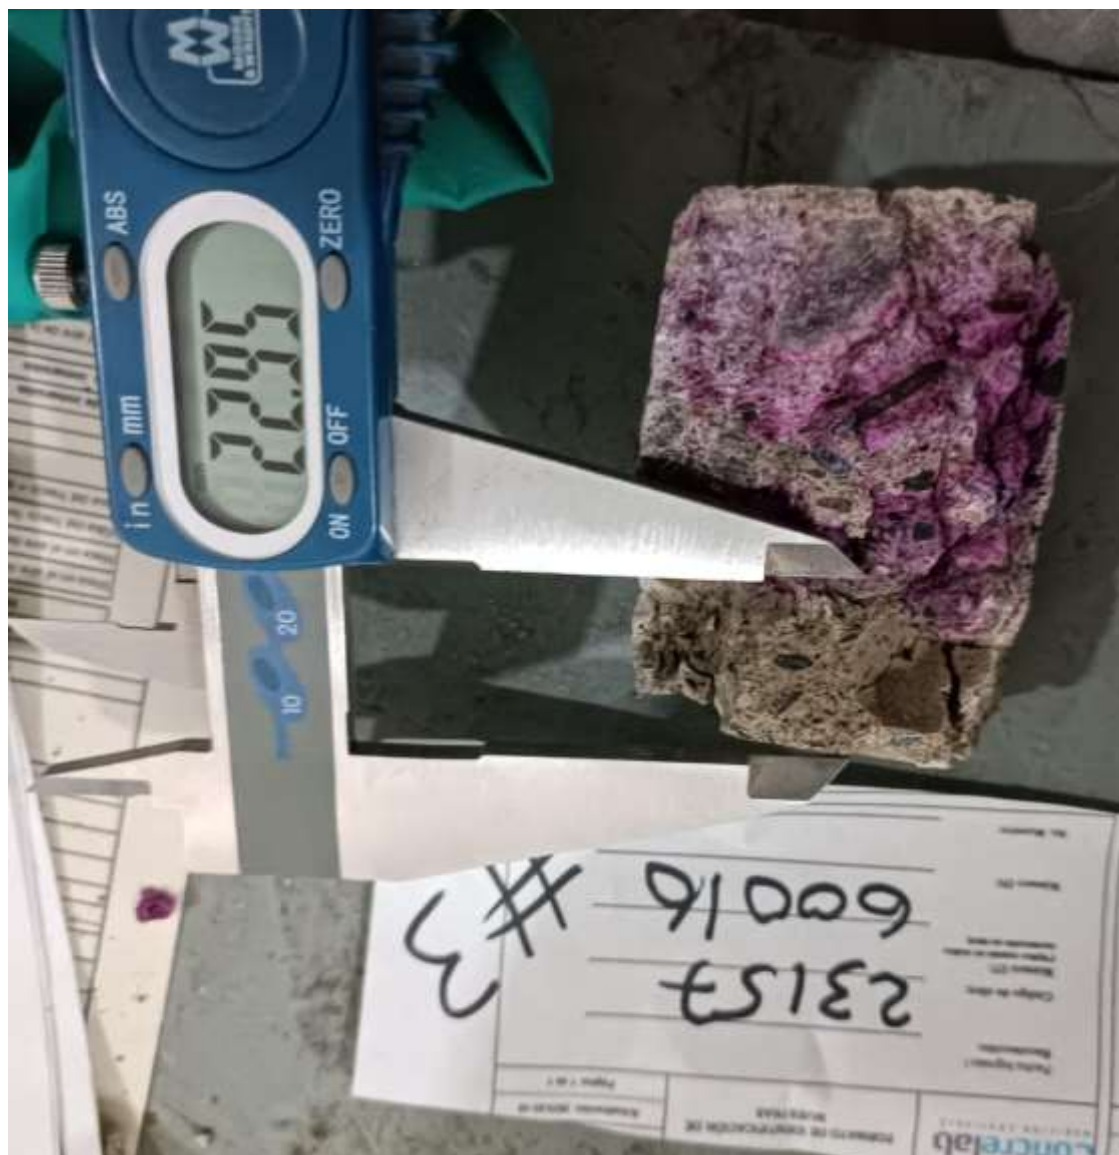
Foto N°3. Núcleo N°3

| Muestra N° | Localización | Avance de carbonatación en (mm) |
|---|---|---|
| 3 | PATIO CENTRAL AL LADO DE LA FUENTE, IZQUIERDO | 22.95 |
