Gestión Territorial y Técnica Aplicada a la Infraestructura Urbana de Tunja

Universidad Santo Tomás-Seccional Tunja

Pasantía o Proyecto Social para obtener el título de Ingeniero Civil

La pasantía fue desarrollada en la Secretaría de Infraestructura Territorial de la Alcaldía Mayor de Tunja, como parte del proceso formativo para optar al título de Ingeniero Civil de la Universidad Santo Tomás, Seccional Tunja. El principal objetivo de este trabajo fue brindar apoyo técnico en las labores de seguimiento, supervisión y documentación de intervenciones territoriales, con énfasis en la conservación y el funcionamiento adecuado de la malla vial del municipio. Igualmente, esta pasantía permitió reconocer la importancia de realizar proyectos que fortalezcan el control técnico y administrativo del desarrollo vial de la ciudad. De igual manera, esta instancia práctica tuvo relación con los desafíos actuales que enfrentan las administraciones locales en materia de movilidad urbana, logrando realizar análisis técnico, y formulación de propuestas para mejorar los procesos internos de supervisión y gestión documental.

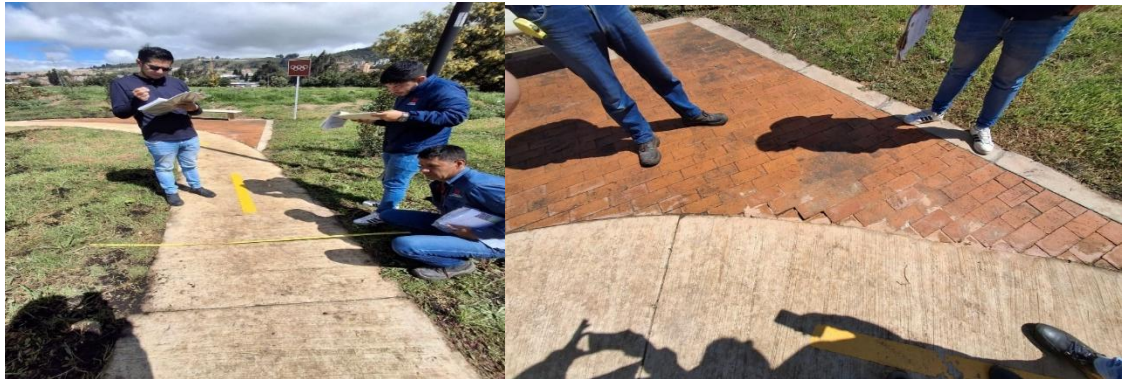
Figura 17. Inspección entrega hayuelos constructora.

La inspección llevada a cabo por la Secretaria de Infraestructura Territorial en coordinación con la constructora Hayuelos S.A., identificó que algunas patologías estructurales previamente detectadas en la primera visita habían sido corregidas, como el sellado de grietas. Sin embargo, se observaron algunas patologías de asentamiento en el parque frente al colegio San Viator, donde se requiere un análisis técnico adicional.

Además, se verificó que en los senderos y plazoletas construidos el comportamiento estructural es adecuado, con estructuras bien ancladas y sin fisuras, incluyendo los sistemas de desagüe. Se indica que es necesario continuar con la visita para evaluar las afectaciones en las plazoletas donde se asentó la estructura articulada.

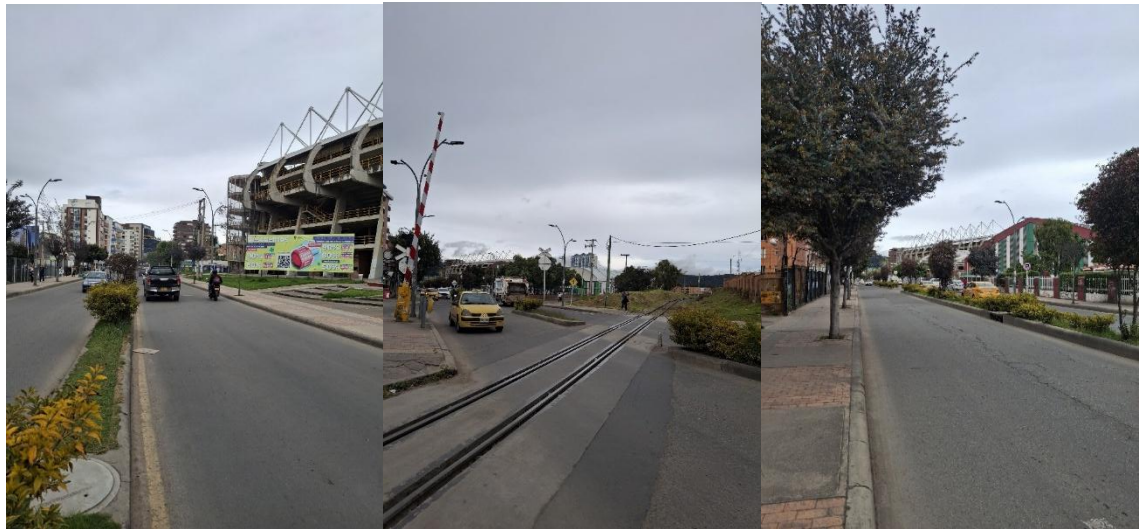
Figura 18. Registro fotográfico Avenida Olímpica.

La visita llevada a cabo por la secretaria de infraestructura informa que la Avenida Olímpica, ubicada entre la Glorieta Norte y la Glorieta del Gobernador, es una vía principal de gran importancia para la movilidad urbana, que actualmente presenta algunos deterioros menores, como baches y fisuras, propios del uso y el paso del tiempo. Estos daños han sido atendidos mediante mantenimientos preventivos y reparaciones realizados en 2024 y 2025, sin que sea necesario realizar obras mayores o estudios técnicos adicionales en este momento, pues la estructura de la vía se encuentra en buenas condiciones. La vía recibe una rutinaria atención para garantizar su funcionalidad y seguridad, y su estado actual permite satisfacer las necesidades de tránsito vehicular y transporte público sin riesgos significativos.

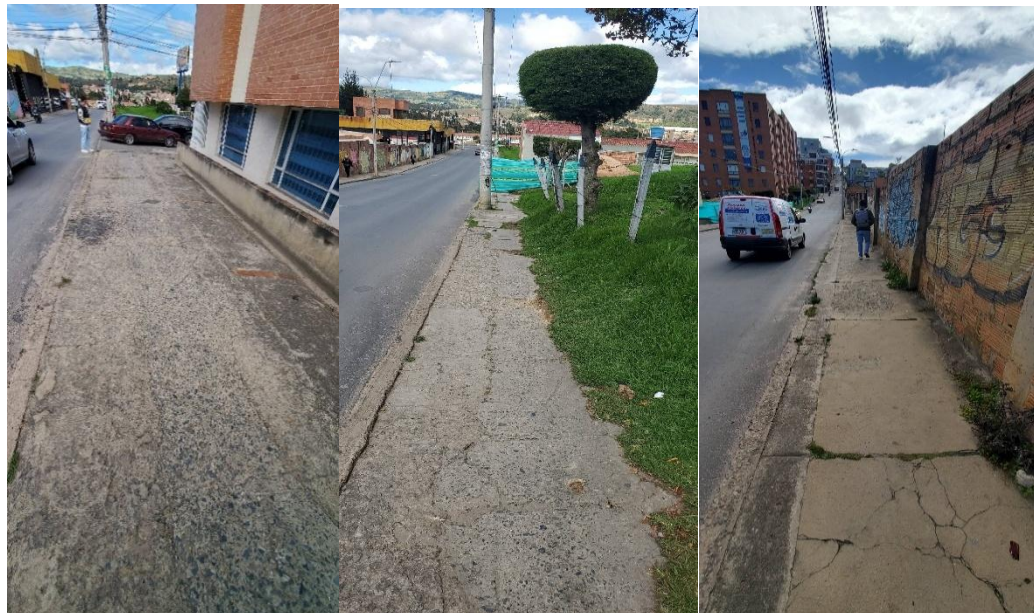
Figura 19. Recolección de datos longitud y ancho andenes calle 22 con Av. Oriental.

Se realizó una evaluación del estado y utilización de los andenes ubicados en la Calle 22, desde la Avenida Oriental hasta la Carrera 7 en Tunja, abarcando el período 2014-2024. Se recopilaron datos sobre el estado físico de los andenes, identificando patologías como desgaste, obstáculos, daños estructurales y problemas de accesibilidad. Además, se analizó la propiedad y uso jurídico de estas infraestructuras, que en su mayoría corresponden a predios privados considerados de uso público, sin documentación formal de propiedad municipal. También, se documentó la existencia de obstáculos que afectan la movilidad peatonal, y se recomendó realizar acciones de mantenimiento por parte de los propietarios, dada la falta de contratos específicos del municipio para su rehabilitación.

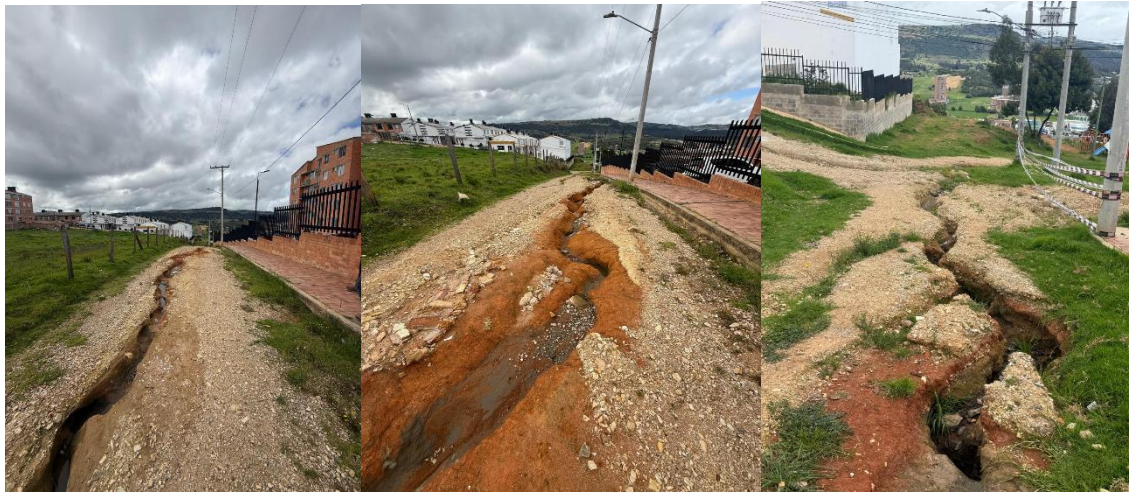
Figura 20. Tramo 4 entre Calle 54 y Cra 13.

Se realizó una inspección en la Calle 54 y Calle 53 con Cra 12 y Cra 13 para evaluar el estado actual de la vía en los alrededores de la urbanización Villa Toledo. Durante la vista se observó que la subrasante por su condición de exposición a los periodos frecuentes de precipitaciones y la descarga de aguas de escorrentía superficial desde la bocacalle de la Carrera 15 con Calle; presenta altos niveles de saturación del suelo, afloramiento de canales naturales tipo zanja, apozamiento de aguas en zanjas, yacimiento de material vegetal y desconfiguración de la capa de material granular que constituye la Calle 54 entre Carrera 13 y Carrera 15.

La Calle 54, entre las carreras 13 y 15, no ha sido cedida completamente al municipio, ya que solo el 50 % del área desde el eje de la vía hacia la urbanización está incorporado como espacio público. El otro 50 %, correspondiente al costado norte, aún pertenece a propietarios privados. No obstante, debido al riesgo de volcamiento del muro perimetral del conjunto residencial Villa Toledo, la socavación del corredor peatonal contiguo y el aumento del caudal de escorrentía por lluvias intensas, se requiere una intervención urgente. Esta se ejecutará próximamente con material granular y maquinaria vial para estabilizar el suelo y prevenir un posible siniestro.

- Profundidad de socavación: 0.85-1.20 m
- Ancho de zanjas por escorrentía: 0.40-0.65 m
- Longitud de zanjas por escorrentía: 5.5-70 m

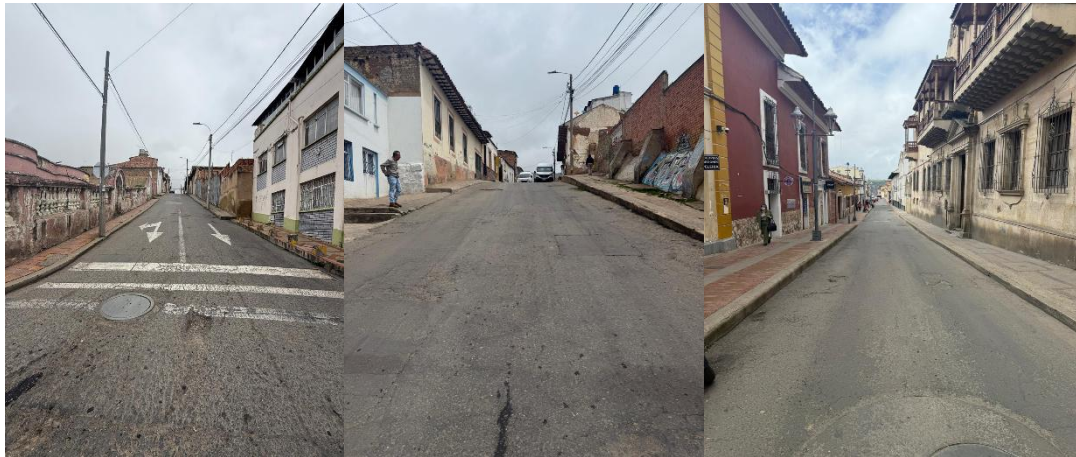
Figura 21. Recolección de datos longitud y ancho calle 17 entre Cra 7 y Av. colon.

Se realiza recorrido en el tramo vial entre la calle 17 entre cra 7 y av. Colon. Allí se comprende algunas patologías puntuales y dispersos entre muchos aspectos técnicos que la infraestructura vial posee; fallas a nivel superficial y en la estructura interna del pavimento conformado. Esto, incluyo la presencia de piel de cocodrilo, grietas longitudinales transversales, presencia de baches, hundimientos, ahuellamientos y fallas generalizadas por la acción del tránsito, el clima entre otros.

Se observó que algunas áreas también han sido intervenidas anteriormente en la vía. también que los planes de obra intervienen desde la Avenida Colón hasta la Carrera 12, y se proyecta mantener las próximas intervenciones en la Calle 17 desde la Avenida Colón hasta la Carrera 7. Como parte del proceso de visita e intervención se pedía la información sobre la fecha de construcción e instalación del pavimento de la vía pública Calle 17 entre Carrera 7 y Avenida Colon. Esta información recolectada contribuyo al análisis de los procedimientos constructivos aplicados para el correspondiente mantenimiento del tramo vial, pero no tienen un rastreo de fecha en los documentos, por ende, se desconoce la fecha de mantenimiento de la vía de este tramo. Sin embargo, en la gestión que adelanta la presente Administración Municipal en la que se apropiaron los recursos presupuestales con la finalidad del suministro de mezcla asfáltica para el mantenimiento de la malla vial de la ciudad.

Patología	Área Afectada (m ²)	Longitud (m)	Ancho (m)
Piel de cocodrilo	6	12	0.5
Grietas longitudinales	215	50	4.3
Grietas transversales	150	25	6
Baches	12.8	4	3.2
Hundimientos	8.4	3	2.8
