**Evaluación urbanística de parques públicos como espacios inclusivos para personas con  
movilidad reducida, en la localidad de Engativá.**

Andrés Felipe Galvis Bustos & Daniel Alejandro Galindo Lara.  
Noviembre 2020.

Universidad Santo Tomás  
Facultad de ingeniería civil  
Bogotá D.C

Trabajo de grado, para optar al título de: ingeniero civil

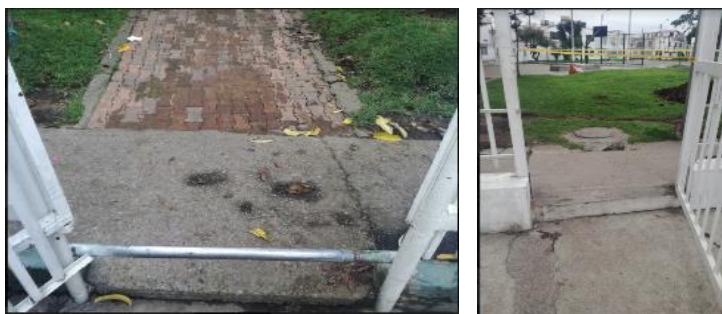
Figura 11. *Accesos Con Obstáculos MG*

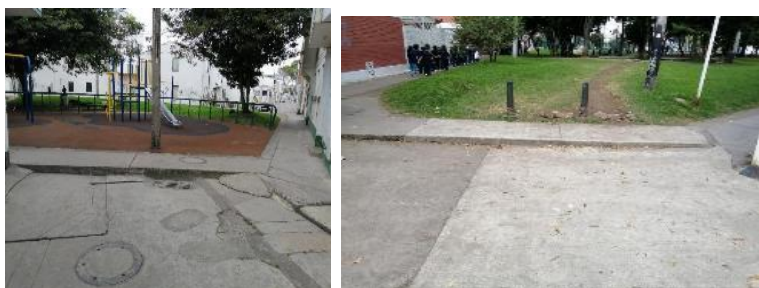
- El ingreso por los tres (3) accesos principales en dirección Norte - Este (acceso principal andén carrera 99b y acceso principal andén diagonal 76b) y el acceso principal en dirección Este - Sur (acceso principal andén calle 75c), presentan problemas en la estructura, agrietamiento y pérdida de agregados. Además, se debe considerar que estos tres (3) son los accesos más grandes que tiene el parque.

Figura 12. *Accesos Principales MG*

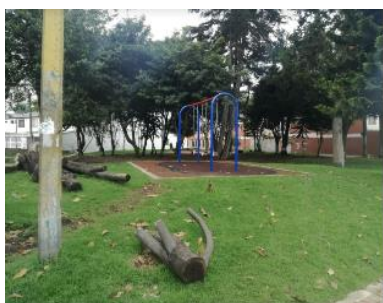
Figura 13. *Acceso A Zona De Juegos 1 MG (Terreno Descubierto)*

- El parque cuenta con tres (3) zonas de juegos recreativos y cinco (5) zonas deportivas. La zona de juegos uno (1), no cuenta con un acceso universal; su ingreso se realiza mediante un sendero en terreno descubierto, que presenta ondulaciones y hundimientos en todo su recorrido. Los otros dos (2) accesos a las zonas de juegos dos (2) y tres (3), se encuentran en buenas condiciones y prestan un adecuado servicio para los usuarios:

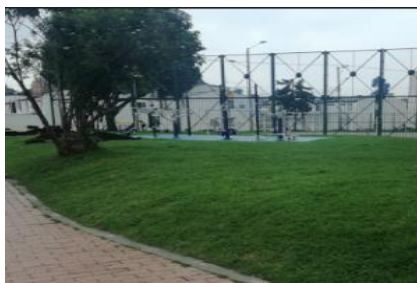
Figura 14. Acceso A Zona Deportiva 1 MG

- La zona deportiva uno (1), no cuenta con un acceso universal, por tanto, los usuarios tienen que adentrarse sobre la zona cubierta por césped, a una altura de cien (100) centímetros.

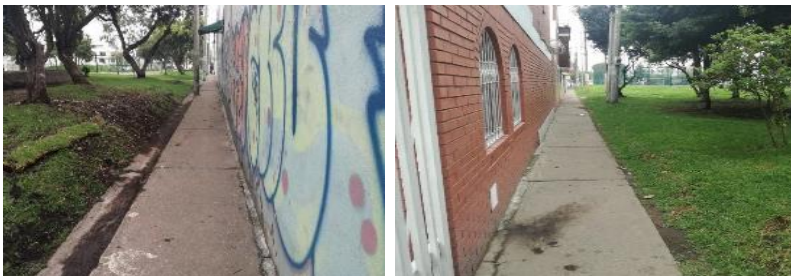
estado, se evidencian agrietamientos, pérdida de agregados en el concreto, hundimientos en algunas zonas del terreno generando desniveles. Además, se observan algunos obstáculos verticales (postes de luz) en su recorrido, que reducen el espacio. El andén Calle 76b con dirección perpendicular Norte - Este ( $30^\circ$ ), tiene un ancho de ciento veinte (120) centímetros y se encuentra a nivel de las casas aledañas. En cuanto a su estado, se evidencian agrietamientos, pérdida de agregados en el concreto, originando baches en el terreno. Además, no se observan obstáculos verticales en su recorrido. El andén Transversal 97a con dirección perpendicular Este ( $80^\circ$ ) tiene un ancho variado entre doscientos (200) y ciento veinte (120) centímetros, y se encuentra a nivel de las casas aledañas. En cuanto a su estado, se evidencian agrietamientos y pérdida de agregados en el concreto y hundimientos en algunas zonas del terreno generando desniveles. Además, se observan algunos obstáculos verticales (postes de luz) en su recorrido, que reducen el espacio. El andén Transversal 97a con dirección perpendicular Este ( $90^\circ$ ) tiene un ancho de ciento cinco (105) centímetros y se encuentra a nivel de las casas aledañas. En cuanto a su estado, se evidencian agrietamientos y pérdida de agregados en el concreto. También, se observan algunos obstáculos verticales (postes de luz) en su recorrido, que reducen el espacio. El andén Calle 75c con dirección perpendicular Sur - Oeste ( $218^\circ$ ) tiene un ancho variado entre ciento cinco (105) y ciento veinte (120) centímetros, y se encuentra a nivel de las casas aledañas. En cuanto a su estado, se evidencian agrietamientos y pérdida de agregados en el concreto. Además, no se observan algunos obstáculos verticales (postes de luz) en su recorrido, que reducen el espacio.

Figura 15. *Andenes MG*

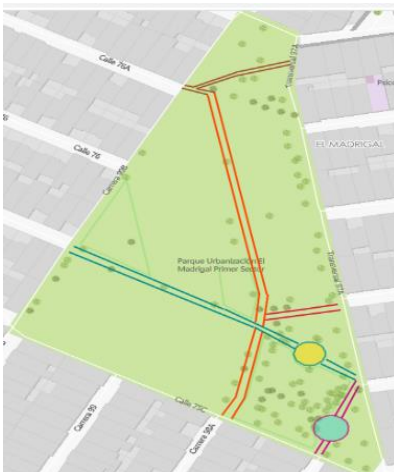
Figura 16. *Vista Aérea MG - Demarcación De Senderos*

- Los senderos internos del parque se encuentran divididos en dos (2) tipos;
  - Los principales, son senderos pavimentados en adoquín de ladrillo con patrón en hiladas, los cuales tienen un ancho que oscila entre ciento cincuenta (150) y doscientos cuarenta

(240) centímetros, y presentan daños menores. Éstos posibilitan el acceso a ciertas partes del parque, como lo son las dos (2) canchas de baloncesto, la zona de skate y los diferentes accesos externos del parque.

- Los secundarios, son unos senderos estrechos en adoquín de concreto con un ancho que oscila entre los sesenta (60) y cien (100) centímetros. Éstos permiten el paso a algunos sectores del parque, pero se encuentran limitados por los daños considerables que presentan estos senderos.

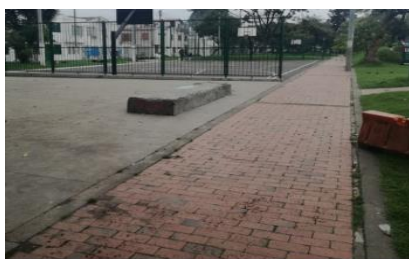
Figura 17. *Senderos MG*

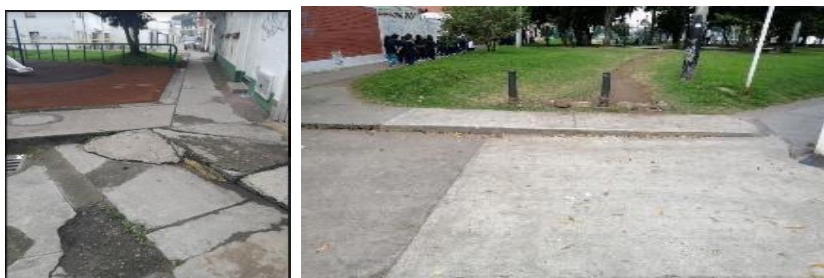
Figura 18. *Rampa y Desnivel Externos MG*

- El parque cuenta con una (1) rampa externa, un (1) desnivel externo y dos (2) rampas internas:
  - Una (1) rampa en el acceso por la Diagonal 76b con dirección Este (90°), con un ancho de cuarenta y cinco (45) centímetros, que se encuentra en pésimas condiciones, debido a que se evidencian fisuras, grietas longitudinales en juntas y en general una pésima ubicación estructural. No cuenta con líneas demarcadas.

- El (1) desnivel por el acceso de la Calle 75c con dirección Este - Sur ( $115^\circ$ ), tiene un ancho de setenta (70) centímetros, el cual disminuye la altura del terrero de quince (15) centímetros a siete (7) centímetros, por el cual las personas con coches para bebés, sillas de ruedas, o cualquier otra necesidad, pueden ingresar. No cuenta con líneas demarcadas.

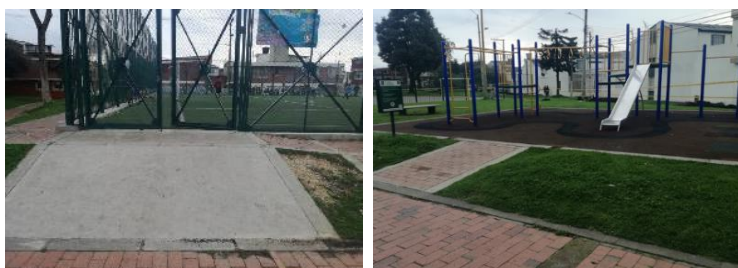
Figura 19. *Rampas Internas MG*

- En la zona interna del parque, hay dos (2) rampas que dan acceso a la cancha de césped y a la zona de juegos dos (2) que queda en la parte norte del parque.

- La rampa interna dos (2), que da acceso a la zona de juegos dos (2), tiene un ancho de cien (100) centímetros, un largo de doscientos (200) centímetros, se encuentra a una altura de cuarenta (40) centímetros y su pendiente longitudinal es de 20%. En cuanto a su estado estructural, se encuentra en buen estado, ya que hace dos (2) años fue construida, aunque no cuenta con líneas demarcadas.

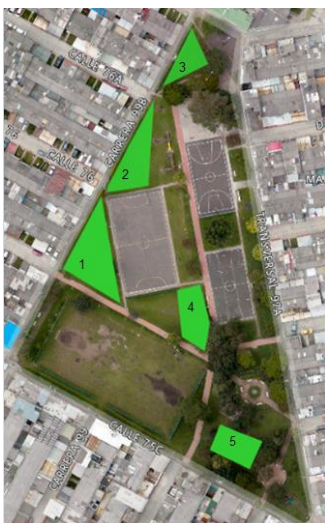
Figura 20. *Áreas libres – Vista Aérea MG*

El parque tiene un área total de diez mil novecientos noventa (10990) metros cuadrados y cuenta con cinco (5) áreas libres inclusivas, ya que se pueden considerar para la realización de actividades cognitivas, sociales y físicas que contemplen la utilización de un campo abierto, en el cual únicamente reposa una capa vegetal podada y algunos árboles. Considerando el Espacio Público Efectivo (EPE) de 3,8 metros cuadrados, expuesto por el Observatorio de Espacio Público de Bogotá (2012), se puede asumir que la capacidad máxima de usuarios es de aproximadamente dos mil ochocientos noventa y dos (2892).

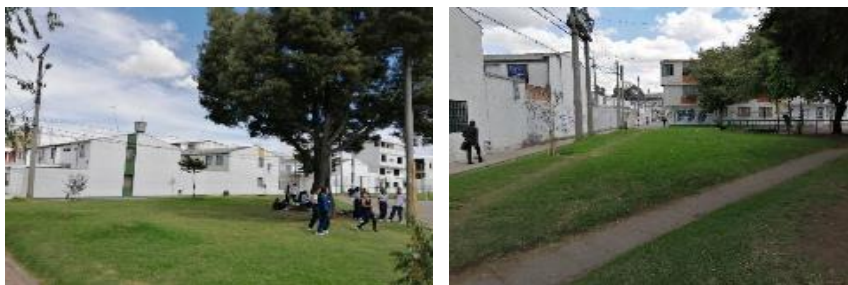
Figura 21. *Áreas Libres MG*

- Área libre 1: Área aproximada de trescientos noventa y dos (392) metros cuadrados, y se encuentra en dirección Oeste del parque.
- Área libre 2: Área aproximada de doscientos sesenta y dos (262) metros cuadrados, y se encuentra en dirección Noroccidente del parque.
- Área libre 3: Área aproximada de ciento cuarenta y nueve (149) metros cuadrados, y se encuentra en dirección Norte del parque.
- Área libre 4: Área aproximada de doscientos diecisiete (217) metros cuadrados, y se encuentra en dirección Sur del parque.
- Área libre 5: Área aproximada de doscientos seis (206) metros cuadrados, se encuentra en dirección Sur.

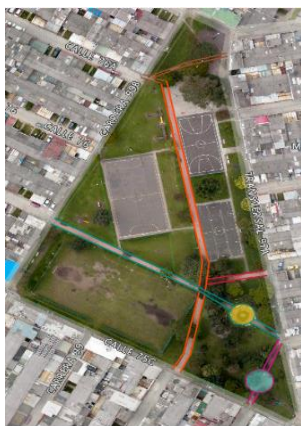
Figura 22. *Senderos Principales MG - Vista Aérea*

El parque cuenta con dos (2) senderos que cruzan el parque de norte a sur y de este a oeste; Hay tres senderos que parten de las entradas y que se comunican con los dos (2) senderos principales. El material del pavimento de los cinco (5) senderos principales, es en adoquín (ladrillo) con patrón en hiladas, y su ancho oscila entre los ciento cincuenta (150) y doscientos cuarenta (240) centímetros; Estos presentan daños menores, algunos presentan grietas y elevaciones irregulares, y no se observan barreras que impidan el paso peatonal ni la reducción de espacio.

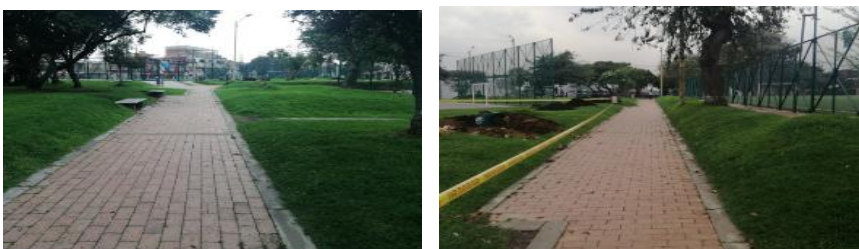
Figura 23. *Senderos Principales MG*

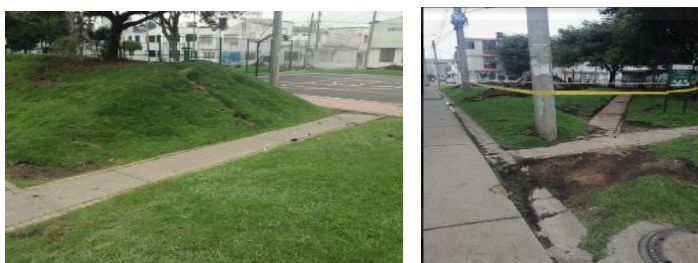
Los senderos secundarios conforman un total de nueve (9) senderos estrechos en baldosa de concreto, que se encuentran generalmente alrededor de las canchas de fútbol. Las medidas de éstos oscilan entre los sesenta (60) y cien (100) centímetros y es necesario mencionar que presentan daños severos en algunos puntos, tales como hundimientos, agrietamientos y fisuraciones. Además, las zonas más perjudicadas son las uniones entre estos senderos al realizarse un cambio de dirección.

Figura 24. *Senderos Secundarios MG*

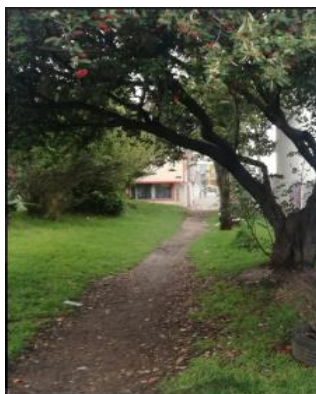
Figura 25. *Senderos Capa Vegetal MG*

Nota: Los senderos demarcados sobre la capa vegetal no fueron tenidos en cuenta para el estudio del estado de estos, debido a que el uso de dichos senderos no es necesario para movilizarse entre las diferentes zonas del parque.

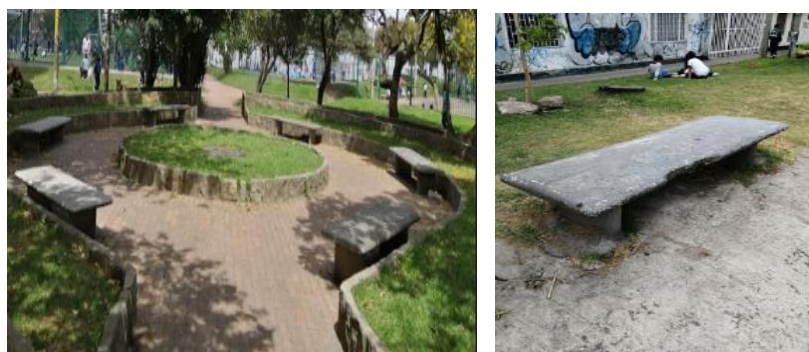
Figura 27. Zona de Descanso MG

Para la caracterización de esta variable, se consideran las bancas como los únicos elementos que podrían brindar un servicio adecuado de accesibilidad, teniendo en cuenta que son los únicos mobiliarios que brindan especialmente un servicio de descanso. Dispone de dos (2) zonas de descanso principalmente, cada una de estas compuestas por seis (6) bancas sencillas sin espaldar, construidas en concreto. Además, cuenta con bancas distribuidas por todo el parque, lo cual contempla un total de treinta (30) bancas de concreto, que brindan servicio de descanso.

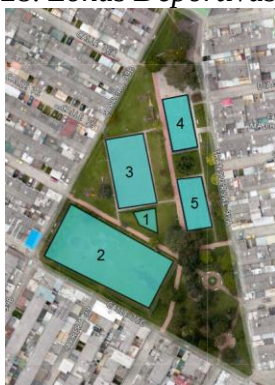
- La zona de gimnasio se compone por siete (7) mobiliarios, cuatro (4) de uso doble y uno (1) de uso triple. De éstos mobiliarios, uno (1) brinda un servicio universal o especializado para el uso de personas con movilidad reducida
- La cancha de fútbol de césped se encuentra en buen estado y está bordeada por una reja como medida de protección.
- La demarcación de la cancha de microfútbol no se diferencia en su totalidad, debido a que la pintura se encuentra levemente desgastada. Los mobiliarios de arcos de acero no presentan daño alguno.
- Las dos (2) canchas de baloncesto se encuentran en buen estado, y la única característica de éstas, es que la demarcación de la pintura se encuentra levemente desgastada. Los mobiliarios de arcos de acero no presentan daños.

Figura 28. *Zonas Deportivas – Vista Aérea MG*

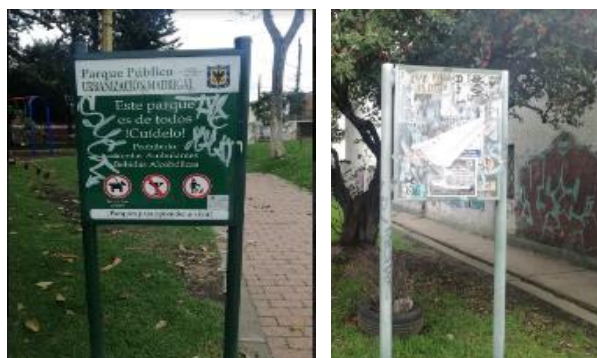
Figura 29. Señalización MG

- El parque cuenta con veintitrés (23) señalizaciones de las cuales el quince (15) - es decir el 65.22 por ciento - se encuentra en malas condiciones, y tres (3) de ellas se encuentran en un estado deplorable.

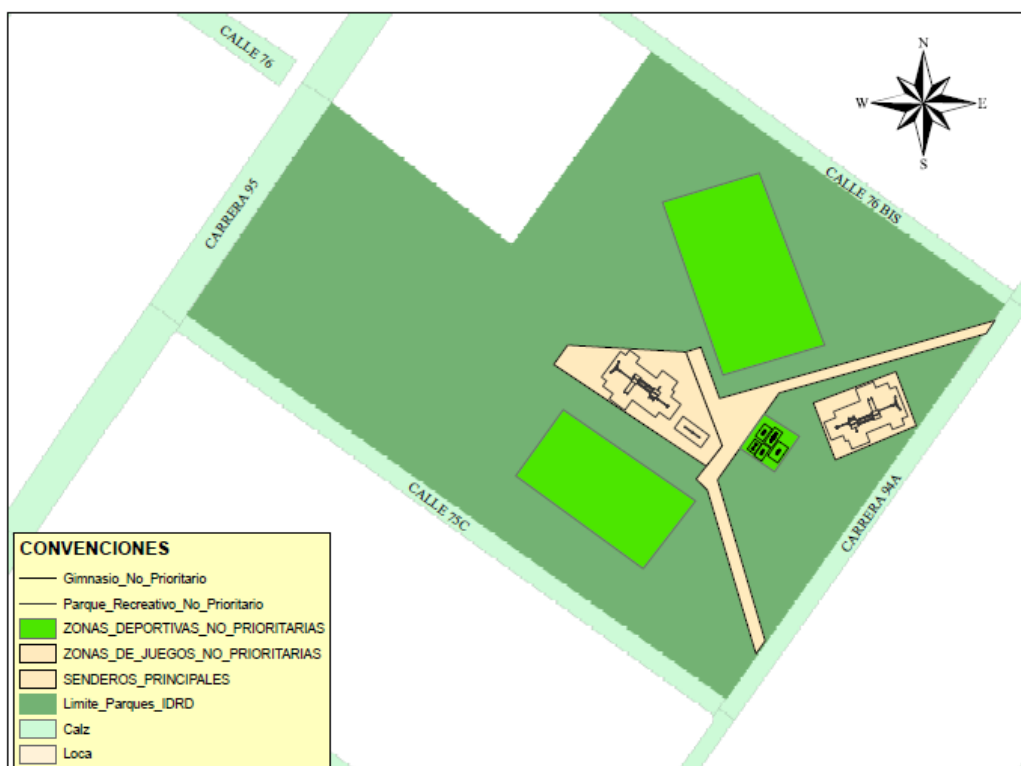
Figura 30. *Plano General Del Estado Actual SR*

En la figura 30, se presenta un plano general del estado actual del parque, mostrando sus ocho (8) accesos respectivos, vías de circulación peatonal, zonas deportivas, zonas de juegos, zonas de descanso y la identificación de las áreas libres. Posteriormente se presenta detalladamente la caracterización de cada una de las variables.

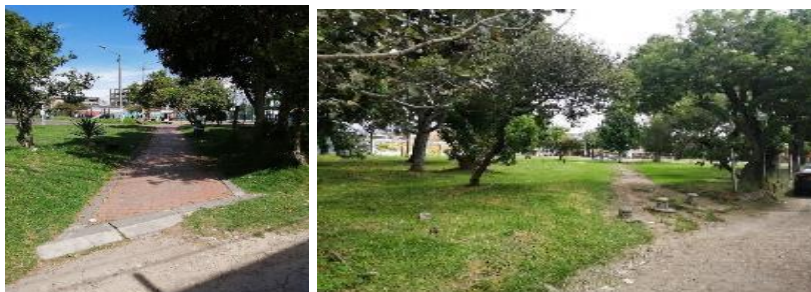
Figura 31. *Accesos SR*

que únicamente están sobre marcados en la capa vegetal. El ingreso por el acceso en dirección Sur-Occidental (227°) - Calle 75c -, se encuentra obstaculizado por unos bolardos incrustados sobre la carpeta vegetal del sendero que permite el flujo de acceso.

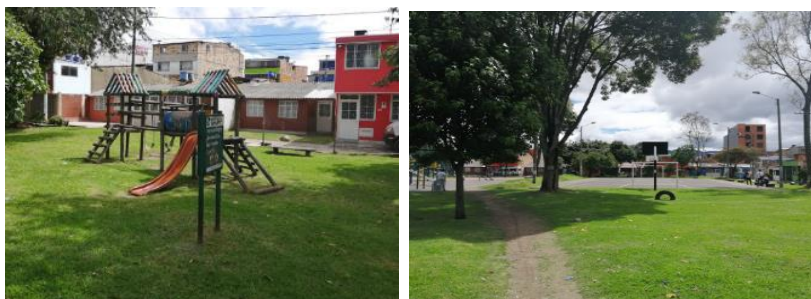
Figura 32. *Acceso A Zonas De Juegos SR*

El parque cuenta con dos (2) zonas de juegos recreativos y tres (3) zonas deportivas. La zona de juegos uno (1), no cuenta con un acceso universal; su ingreso se realiza mediante una zona de césped (terreno natural), ya que no existe un sendero que señale la circulación hacia esta zona. La zona de juegos dos (2), cuenta con tres (3) accesos, uno (1) mediante el sendero en terreno descubierto de la calle 75C con dirección oeste - sur (227°), y los otros accesos, por los senderos principales de adoquín de ladrillo de la carrera 94A con dirección Este-Sur.

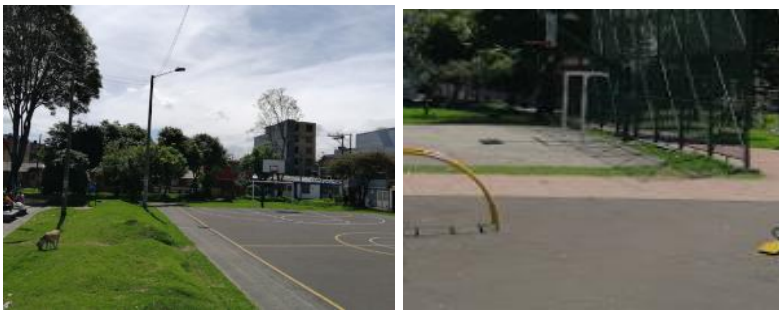
Figura 33. Acceso A Canchas Múltiples SR

- Para acceder a la zona deportiva uno (1), que corresponde a la cancha múltiple de microfútbol y baloncesto, los usuarios deben cruzar por medio de un sendero en terreno descubierta que presenta desniveles, el cual fue demarcado por la misma comunidad. Para acceder a la zona deportiva dos (2), que corresponde a la cancha múltiple de microfútbol y baloncesto, los usuarios tienen un acercamiento por la parte central del parque, pero deben atravesar una pequeña parcela de césped natural.

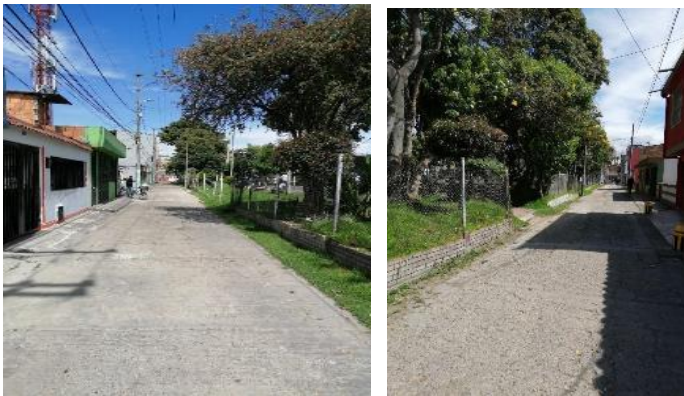
Figura 35. *Andenes/Calles Externas SR*

El parque Santa Rosita - El Segundo, no cuenta con andenes adjuntos que conforman su zona perimetral, debido a que se encuentra bordeada por una reja de seguridad de dos (2) metros de altura. A su alrededor se encuentran las vías de circulación peatonal y vehicular.

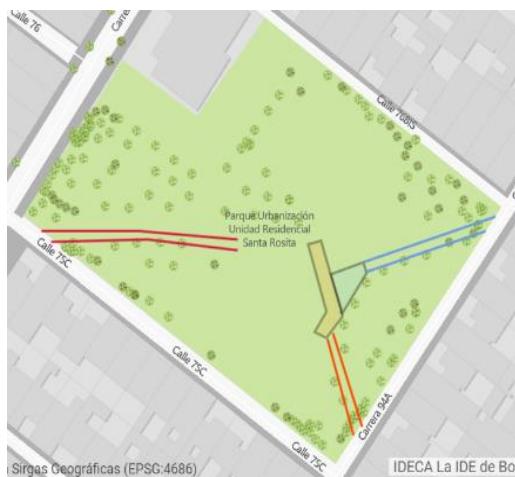
Figura 36. *Vista Aérea De Senderos SR*

- Las características del único sendero interno del parque son;
  - Un sendero pavimentado en adoquín de ladrillo con patrón en hiladas, con un ancho que oscila entre doscientos dieciséis (216) y doscientos cuarenta (240) centímetros, presentando daños mínimos. Éstos se intersectan por una plazoleta principal que posibilita el acceso o el acercamiento a ciertas partes del parque, como lo son; las dos (2) canchas múltiples de microfútbol y baloncesto, y las dos (2) zonas recreativas de juegos. Además, cuenta con senderos en terreno descubierto, sobre marcados sobre la capa vegetal, lo cuales comunican algunos accesos con las zonas internas del parque. Además, cuenta con senderos en terreno descubierto, sobre marcados sobre la capa vegetal, lo cuales comunican algunos accesos con las zonas internas del parque.

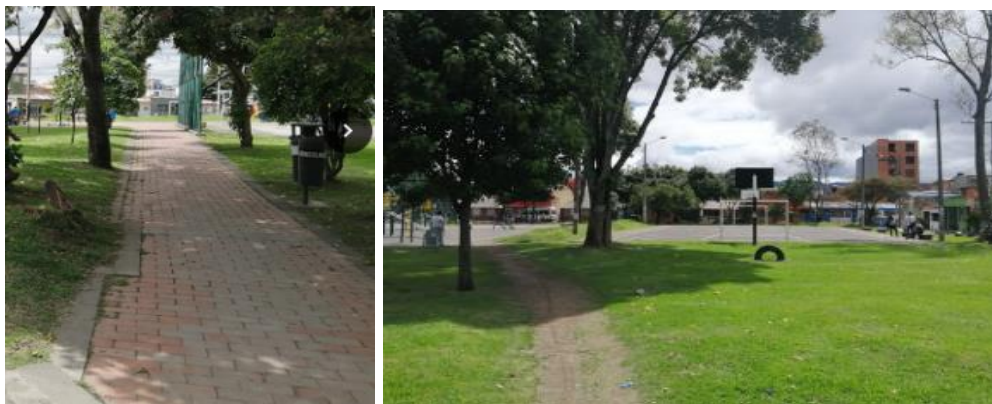
Figura 37. *Senderos SR*

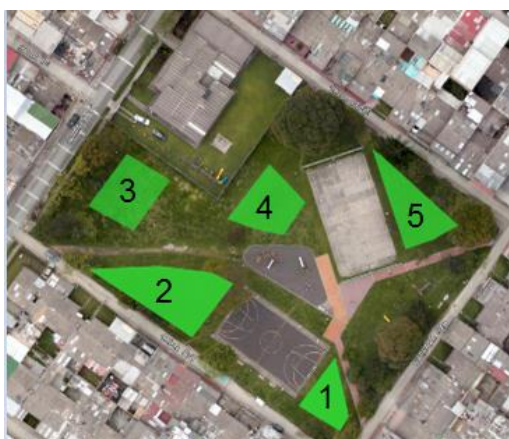
Figura 38. *Áreas Libres – Vista Aérea SR*

El parque tiene un área total de siete mil trescientos ochenta y uno (7381) metros cuadrados y cuenta con cinco (5) áreas libres inclusivas, ya que se pueden considerar para la realización de actividades cognitivas, sociales y físicas que contemplen la utilización de un campo abierto, en el cual únicamente reposa una capa vegetal podada y algunos árboles. Considerando el Espacio Público Efectivo (EPE) de 3,8 metros cuadrados, expuesto por el Observatorio de Espacio Público de Bogotá, se puede asumir que la capacidad máxima de usuarios es de aproximadamente mil novecientos cuarenta y dos (1942).

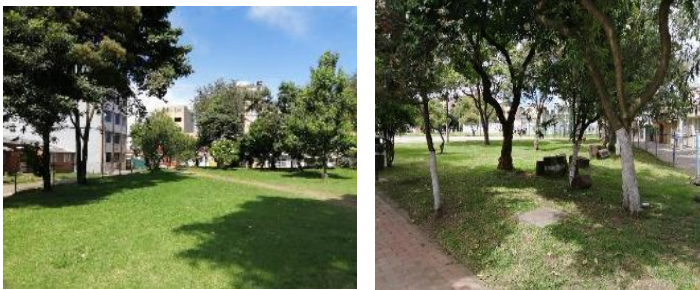
Figura 39. *Áreas Libres SR*

- Área libre 1: Área aproximada de ciento cuarenta y un (141) metros cuadrados, y se encuentra en dirección Sur-Este del parque.
- Área libre 2: Área aproximada de trescientos noventa y cuatro (394) metros cuadrados, y se encuentra en dirección Oeste del parque.
- Área libre 3: Área aproximada de doscientos cincuenta y cinco (265) metros cuadrados, se encuentra en dirección Norte-Oeste del parque.
- Área libre 4: Área aproximada de doscientos veintiún (221) metros cuadrados, y se encuentra en dirección Este del parque.
- Área libre 5: Área aproximada de doscientos cuarenta y ocho (248) metros cuadrados, se encuentra en dirección Este del parque.

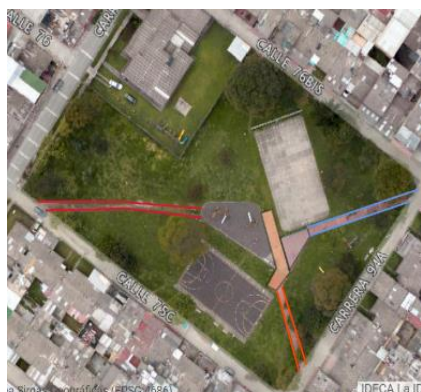
Figura 40. *Senderos Principales SR - Vista Aérea*

- El parque cuenta con dos senderos principales. El material del pavimento de los dos (2) senderos principales, es en adoquín (ladrillo) con patrón en hiladas y su ancho oscila entre los doscientos dieciséis (216) y doscientos cuarenta (240) centímetros; Estos presentan daños menores, algunos presentan grietas y elevaciones irregulares, y no se observan barreras que impidan el paso peatonal ni la reducción de espacio. Los desniveles que se presentan en las entradas del acceso, presentan un desgaste en la composición material del pavimento, con pérdida de agregados, grietas, y descascaramiento.

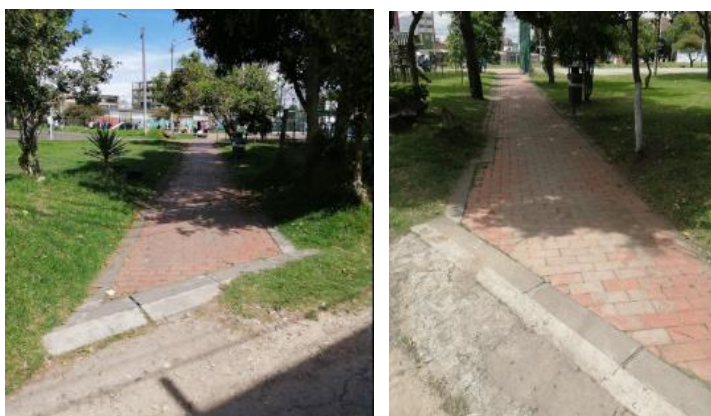
Figura 41. *Senderos Principales SR*

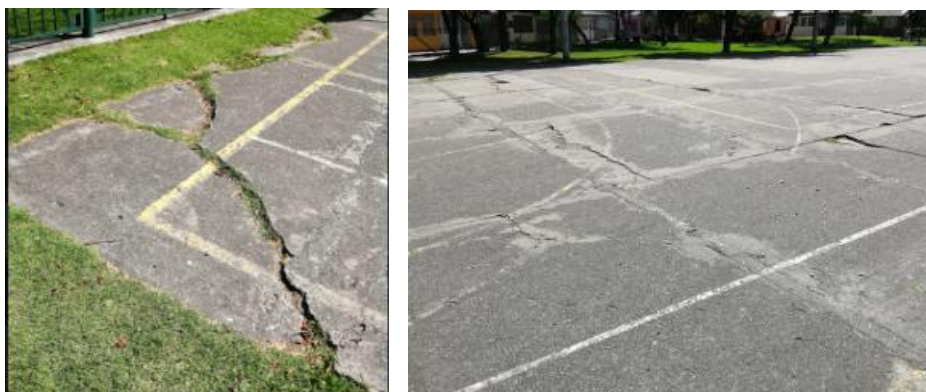
- La cancha múltiple dos (2), en su estructura de pavimento rígido, presenta daños significativos, como grietas transversales, hundimientos, grietas de esquina con afloramiento de capa vegetal, escalonamiento de junta transversal, descascaramiento con leves fisuras, y separación de juntas longitudinales.

Figura 42. *Pavimento De La Cancha Múltiple 2 SR*

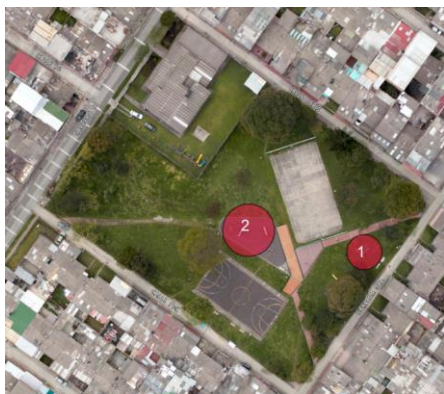
- Posee un total de dos (2) zonas de juegos recreativos no prioritarias para personas con discapacidad o movilidad reducida, que cuentan con cuatro (4) mobiliarios de uso recreativo respectivamente.
  - La primera de las zonas de juegos posee un (1) mobiliario de parque infantil compacto construido en madera. Éste se encuentra en un estado avanzado de deterioro y la funcionalidad que presta es mínima.
  - La segunda zona de juegos posee dos (2) mobiliarios de parque infantil compacto, un (1) sube y baja doble, construidos en acero. Éste se encuentra en buen estado y la pintura no presenta desgastamiento considerable.

Figura 43. *Zonas De Juegos – Vista Aérea SR*

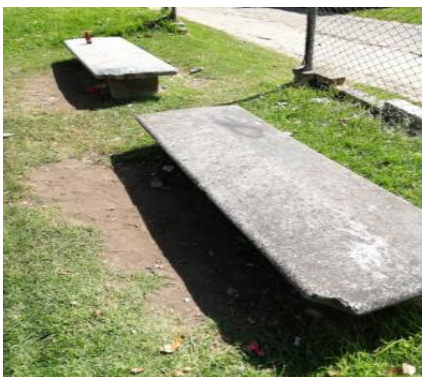
cercanas a la zona central del parque; Estas bancas, presentan deterioro en su estructura, principalmente en las esquinas.

Figura 44. Zona de Descanso SR

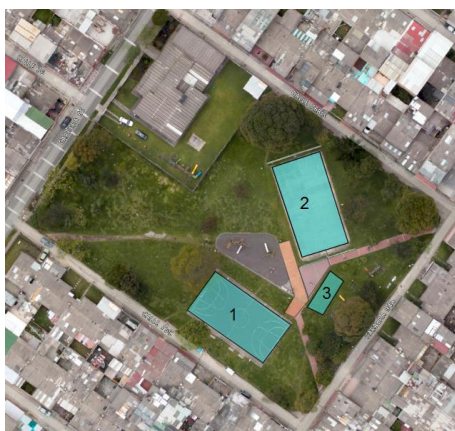
- La demarcación de la cancha múltiple (1) se diferencia en su totalidad, la pintura no se encuentra desgastada. Los mobiliarios de arcos de acero no presentan daño alguno.
- La demarcación de la cancha múltiple (2) no se diferencia en su totalidad, debido a que la pintura se encuentra levemente desgastada. Los mobiliarios de arcos de acero no presentan daño alguno.
- La zona de gimnasio se compone por cinco (5) mobiliarios, tres (3) de uso doble y uno (1) de uso triple. Además, uno (1) de ellos dispone de un servicio universal.

Figura 45. Zonas Deportivas – Vista Aérea SR

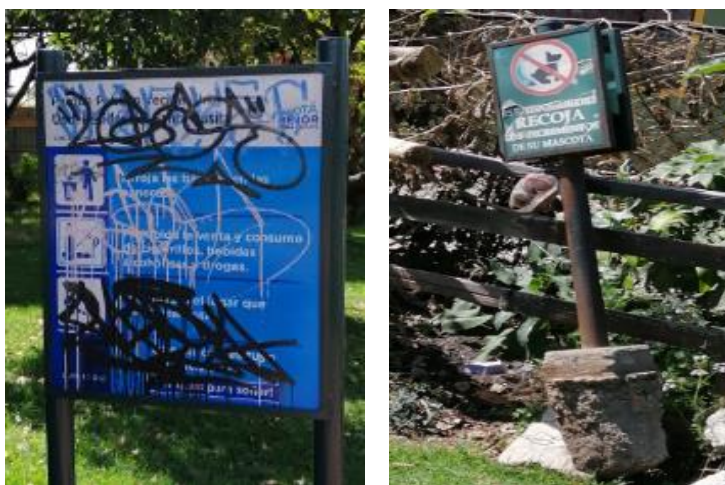
Figura 46. Señalización SR

- El parque cuenta con trece (13) señalizaciones de las cuales el cinco (5) - es decir el 38.46 por ciento - se encuentra en malas condiciones, y cuatro (4) de ellas se encuentran en un estado deplorable.

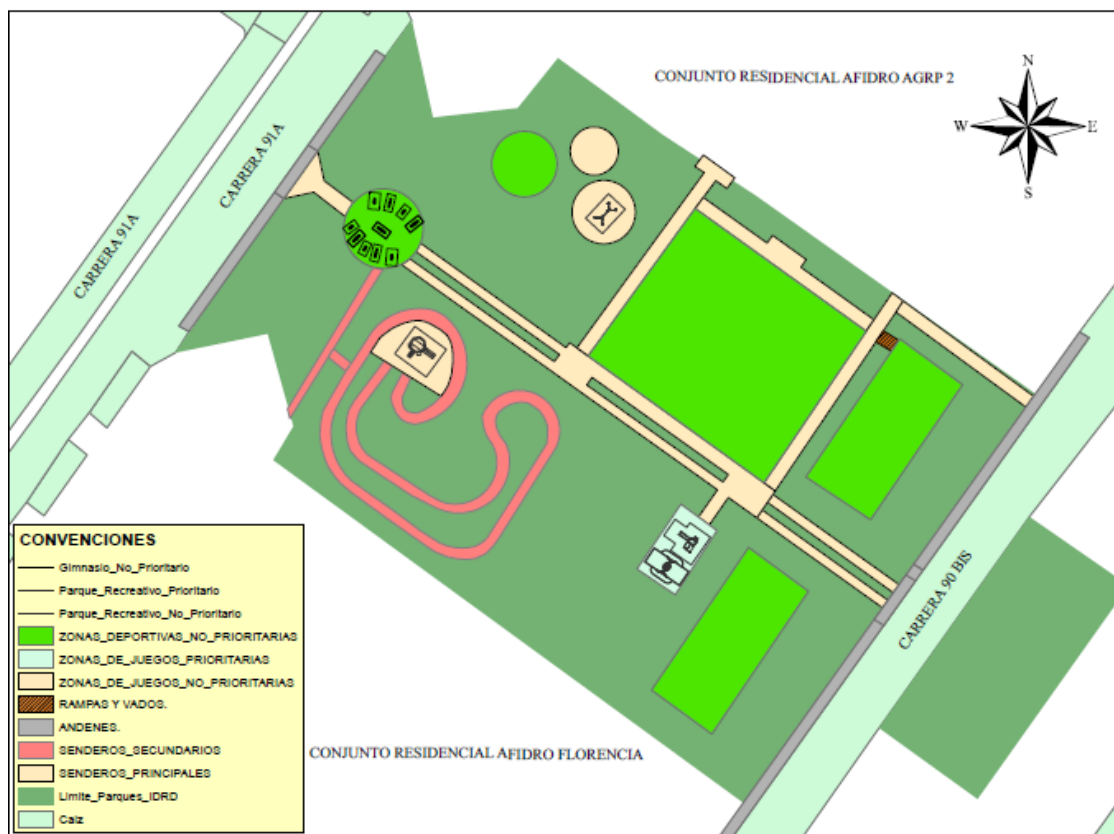
Figura 47. *Plano General Del Estado Actual TR*

En la figura 47, se presenta un plano general del estado actual del parque, mostrando sus cuatro (4) accesos respectivos, vías de circulación peatonal, zonas deportivas, zonas de juegos,

zonas de descanso y la identificación de las áreas libres. Posteriormente se presenta detalladamente la caracterización de cada una de las variables.

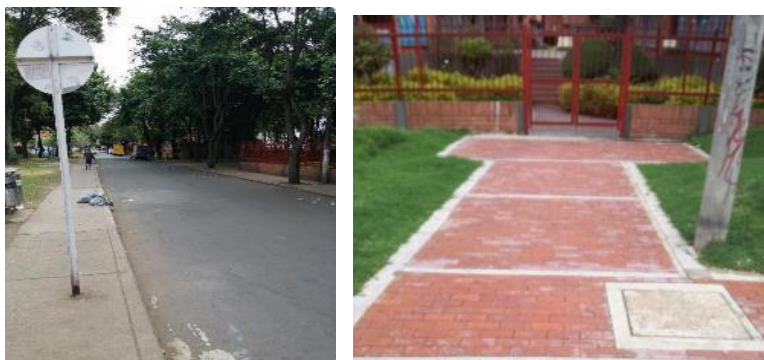
Figura 48. Accesos TR

- Dos (2) accesos se ubican sobre las carreras 91A -con dirección norte-oeste (315°)- y 90 Bis -con dirección este-sur (130°)-. Estos son accesos espaciosos, debido a que por toda su zona perimetral correspondiente se permite el ingreso al parque, y el único acceso que cuenta con rampas o vados, es la carrera 90 Bis. Los otros dos (2) accesos colindan con los conjuntos Afidro Agrp 2 y Afidro Florencia de apartamentos unifamiliares con dirección Norte-Este (33°) y con dirección Sur-Oeste (213°) respectivamente, mediante una puerta de seguridad.

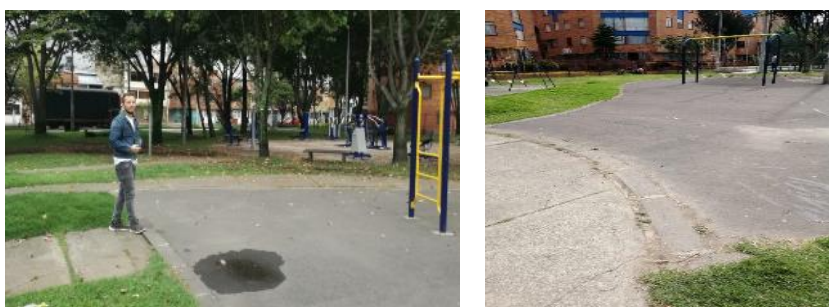
*Figura 49. Acceso A Zonas De Juegos TR*

dos (2) sub-zonas; La sub-zona 3A cuenta con un acceso que se realiza mediante el paso por la zona deportiva gimnasio dos (2), que a su vez conecta con un sendero secundario. La sub-zona 3B, aunque se encuentra adjunta a la sub-zona 3A, no cuenta con un acceso universal; su ingreso se realiza mediante el paso por terreno descubierto, que presenta ondulaciones y hundimientos.

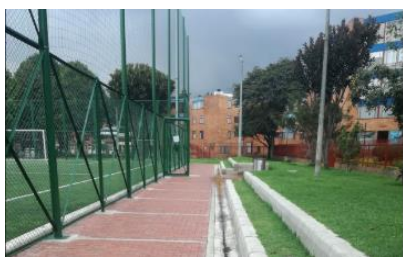
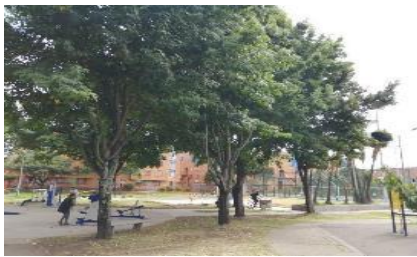
Figura 50. *Accesos A Zonas Deportivas TR*

sendero secundario que no presenta obstáculos y que proviene desde la zona deportiva cinco (5); Gimnasio poco común. Para acceder a la zona deportiva cinco (5), que se compone de un gimnasio poco común de once (11) mobiliarios y el acceso a éste se realiza por el sendero principal que atraviesa el parque, el cual se encuentra en buenas condiciones.

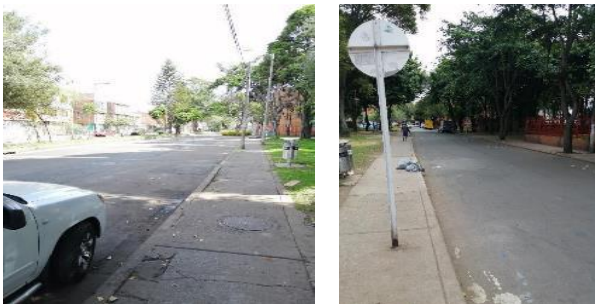
- El andén de la Carrera 91A con dirección perpendicular Norte - Oeste ( $310^\circ$ ), tiene un ancho de ciento sesenta (160) centímetros y se encuentra a una altura de diez (10) centímetros de la vía de circulación vehicular. En cuanto a su estado, se evidencian agrietamientos, pérdida de agregados en el concreto, separación en juntas longitudinales, hundimientos en algunas zonas del terreno generando desniveles. Además, se observan algunos obstáculos verticales (postes de luz) en su recorrido, que reducen el espacio. El andén de la carrera 90 Bis con dirección perpendicular Este - Sur ( $130^\circ$ ), tiene un ancho de ciento cincuenta (150) centímetros y se encuentra a una altura de 10 centímetros de la vía

de circulación vehicular. En cuanto a su estado, se evidencian agrietamientos, pérdida de agregados en el concreto, separación en juntas longitudinales, hundimientos en algunas zonas del terreno generando desniveles. Además, se observan algunos obstáculos verticales (señales de tránsito) en su recorrido, que reducen el espacio.

Figura 51. *Andenes TR*

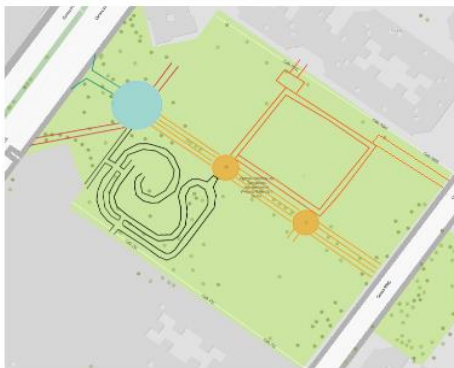
Figura 52. *Vista Aérea TR - Demarcación De Senderos*

- Los senderos internos del parque se encuentran divididos en dos (2) tipos;
  - Los principales, son senderos pavimentados en adoquín de ladrillo con patrón en hiladas, los cuales tienen un ancho que oscila entre ciento setenta (170) y doscientos cincuenta (250) centímetros, y presentan daños menores. Éstos posibilitan el acceso a ciertas partes del parque, como lo son las zonas deportivas dos (2), tres (3) y cinco (5).
  - Los secundarios, son unos senderos estrechos en losas de concreto con un ancho que oscila entre los ciento cuarenta (140) y doscientos diez (210) centímetros. Éstos permiten el paso a la zona de juegos recreativos dos (2) del parque.

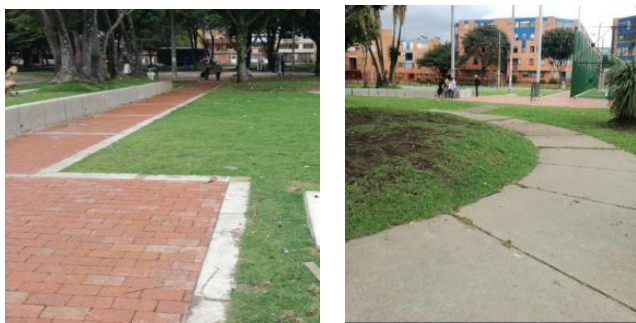
Figura 53. *Senderos TR*

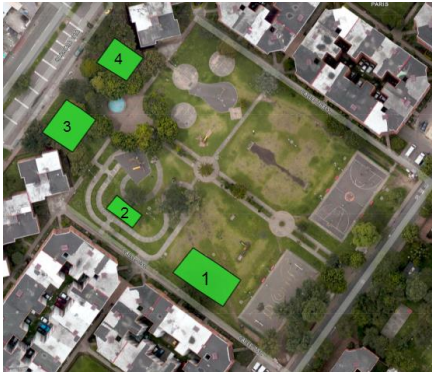
Figura 55. *Áreas Libres – Vista Aérea TR*

El parque tiene un área total de diez mil setecientos dos (10702) metros cuadrados y cuenta con cuatro (4) áreas libres inclusivas, ya que se pueden considerar para la realización de actividades cognitivas, sociales y físicas que contemplen la utilización de un campo abierto, en el cual únicamente reposa una capa vegetal podada y algunos árboles. Considerando el Espacio Público Efectivo (EPE) de 3,8 metros cuadrados, expuesto por el Observatorio de Espacio Público de Bogotá, se puede asumir que la capacidad máxima de usuarios es de aproximadamente dos mil ochocientos dieciséis (2816).

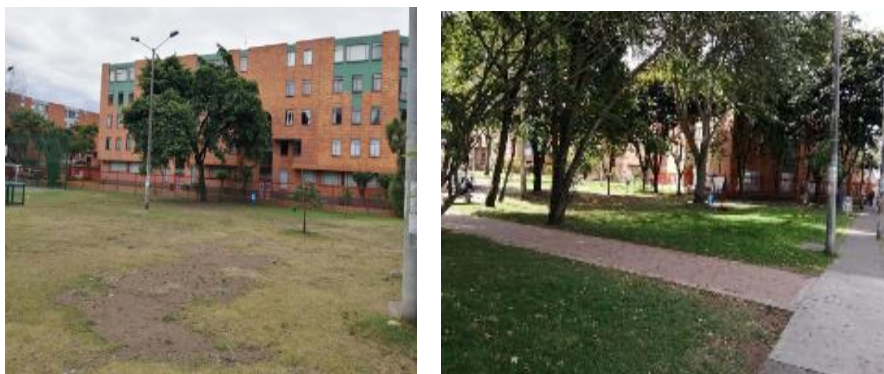
Figura 56. *Áreas Libres TR*

- Área libre 1: Área aproximada de doscientos setenta y cuatro (274) metros cuadrados, y se encuentra en dirección Sur del parque.
- Área libre 2: Área aproximada de ochenta y tres (83) metros cuadrados, y se encuentra en dirección Sur-Oeste del parque.
- Área libre 3: Área aproximada de doscientos nueve (209) metros cuadrados, y se encuentra en dirección Oeste del parque.
- Área libre 4: Área aproximada de ciento cincuenta (150) metros cuadrados, y se encuentra en dirección Oeste-Norte del parque.

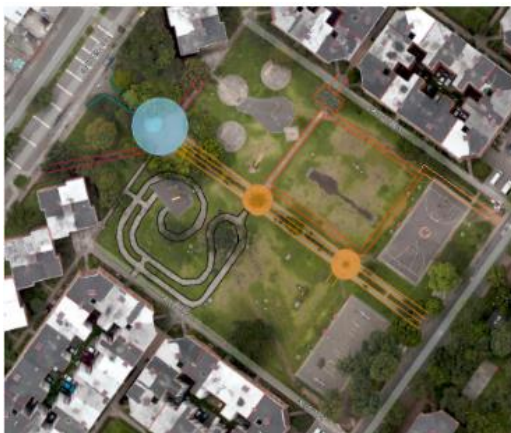
Figura 57. *Senderos Principales SR - Vista Aérea*

El parque cuenta con dos (2) senderos principales que cruzan el parque de sentido Este-Sur al Noroeste. Hay dos (2) senderos que son vertientes del sendero principal, uno (1) se comunica con el juego inclusivo y el otro rodea la cancha sintética de fútbol, que a su vez permite el acceso por la puerta del conjunto residencial Afidro Agrp 2. El material del pavimento de los tres (3) senderos, es en adoquín (ladrillo) con patrón en hiladas, y su ancho oscila entre ciento setenta (170) y doscientos cincuenta (250); Estos presentan daños menores, algunos presentan grietas y

El sendero secundario, se encuentra alrededor de la zona de juegos dos (2), construidos en losa de concreto. Las medidas de éstos oscilan entre ciento cuarenta (140) y doscientos diez (210) centímetros y es necesario mencionar que presentan daños severos en algunos puntos, tales como; Afloramiento de agua en algunas zonas provocado por hundimientos del terreno, separación en las juntas con afloramiento de capa vegetal, agrietamientos y fisuraciones.

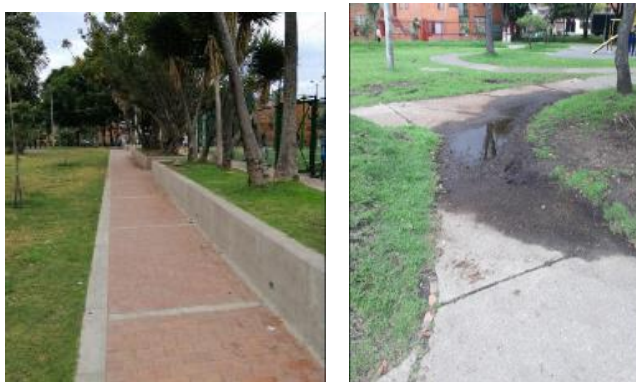
Figura 58. *Senderos TR*

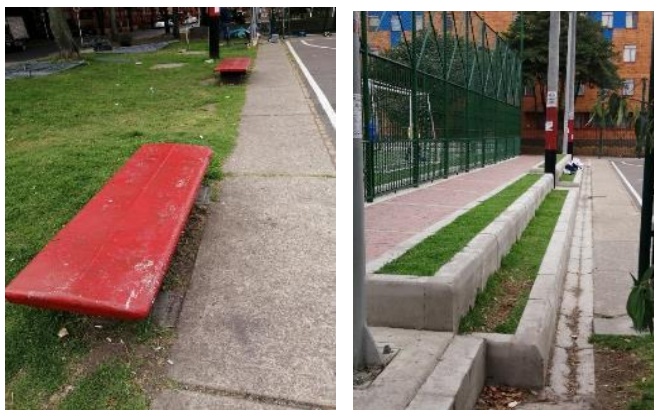
Figura 60. Zona De Descanso TR

Para la caracterización de esta variable, se consideran las bancas como los únicos elementos que podrían brindar un servicio adecuado de accesibilidad, teniendo en cuenta que son los únicos mobiliarios que brindan especialmente un servicio de descanso. El parque no dispone de zonas de descanso destacadas, únicamente cuenta con ocho (8) bancas de concreto sin espaldar, y cuatro (4) gradas en concreto que se encuentran cercanas a la cancha de baloncesto y a la cancha sintética de fútbol. Tanto las bancas como las gradas se encuentran en óptimas condiciones y no presentan daños considerables.

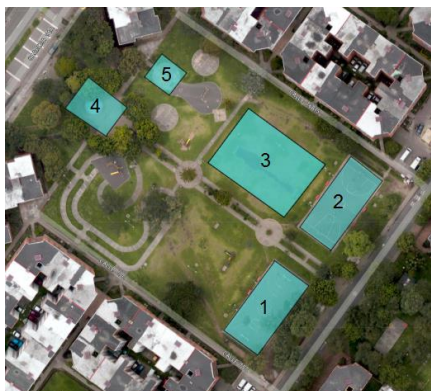
Figura 61. Zonas Deportivas – Vista Aérea TR

- La demarcación de la zona deportiva uno (1), que corresponde a la cancha múltiple de baloncesto y microfútbol se diferencia en su totalidad, la pintura no se encuentra desgastada. Los mobiliarios de arcos de acero no presentan daño alguno.
- La demarcación de la zona deportiva dos (2), que corresponde a la cancha de baloncesto se diferencia en su totalidad, la pintura no se encuentra desgastada. Los mobiliarios de tablero de acero no presentan daño alguno.
- La zona deportiva tres (3), que corresponde a la cancha de fútbol sintética se encuentra en buen estado y está bordeada por una reja como medida de protección.
- Las dos (2) zonas de gimnasio son:

- En la zona deportiva cuatro (4), se encuentra un (1) Gimnasio Tradicional, que se compone por cinco (5) mobiliarios; dos (2) de uso doble y tres (3) de uso individual.
- La zona deportiva cinco (5), corresponde a un (1) Gimnasio Poco Común, con un (1) mobiliarios séxtuple de servicio universal o especializado para el uso de personas con movilidad reducida, uno (1) cuádruple y nueve (9) individuales.

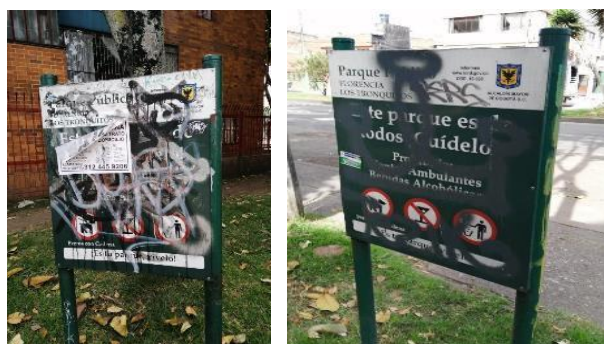
Figura 62. Señalización TR

- El parque cuenta con cuarenta y cinco (45) señalizaciones de las cuales cinco (5) - es decir el 11.11 por ciento - se encuentra en malas condiciones, y dos (2) de ellas se encuentran en un estado deplorable.

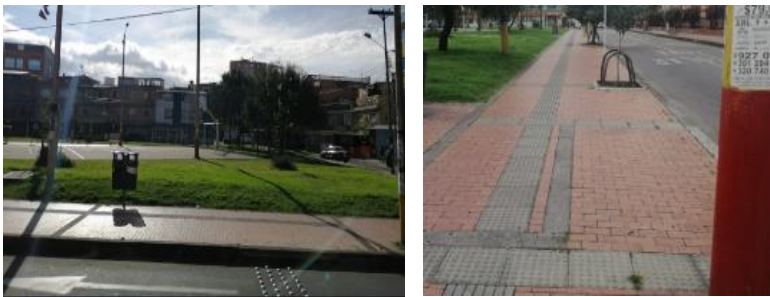
Figura 64. *Accesos Principales EM*

vez conectan con los senderos principales del parque, los cuales están contruidos en adoquín de ladrillo con patrón en hiladas.

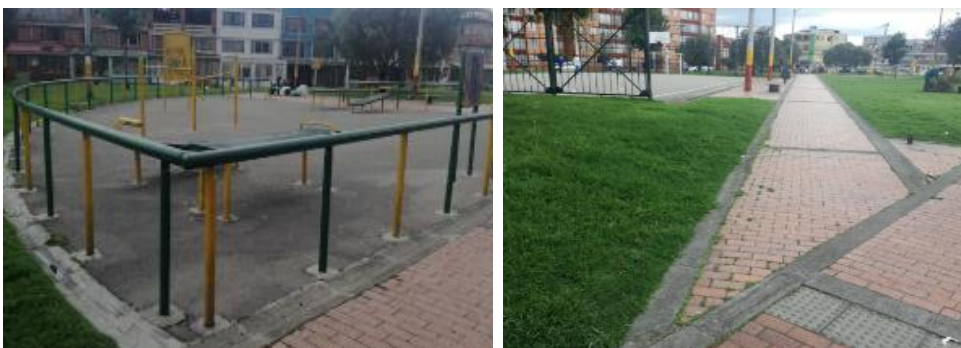
Figura 65. *Accesos a Zonas Internas EM*

- El parque no cuenta con zonas de juegos recreativos, pero cuenta con dos (2) zonas deportivas; una (1) cancha múltiple de baloncesto y de microfútbol y un (1) gimnasio tradicional bordeado por una baranda separadora. Para acceder a la cancha múltiple de baloncesto y de microfútbol, los usuarios ingresan mediante el sendero principal que cruza al parque con sentido Sureste al Noroeste. Para acceder al gimnasio tradicional, los usuarios ingresan mediante un sendero principal que cruza al parque con sentido Este a Oeste, que conecta con este espacio.

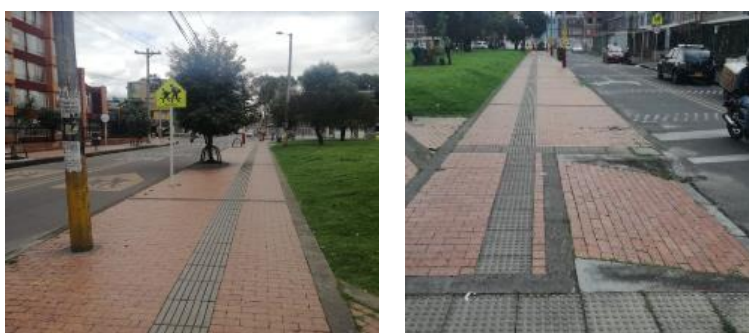
Figura 66. *Andenes EM*

- El andén que colinda con la diagonal 74B con dirección perpendicular Sur-Oeste (217°) tiene un ancho de trescientos cincuenta (350) centímetros, y se encuentra a una altura de veinte (20) centímetros de la vía de circulación vehicular. En el eje del sendero, se observan baldosas de concreto con líneas guías demarcadas, con un ancho de cincuenta (50) centímetros, que se encuentran de manera vertical y horizontal sobre el trazo del andén. En cuanto a su estado, los adoquines de ladrillo no presentan desgastes significativos, algunas zonas de hundimientos generan desniveles. Además, se observan obstáculos verticales (postes de luz y señales de tránsito) en su recorrido, que reducen el espacio.

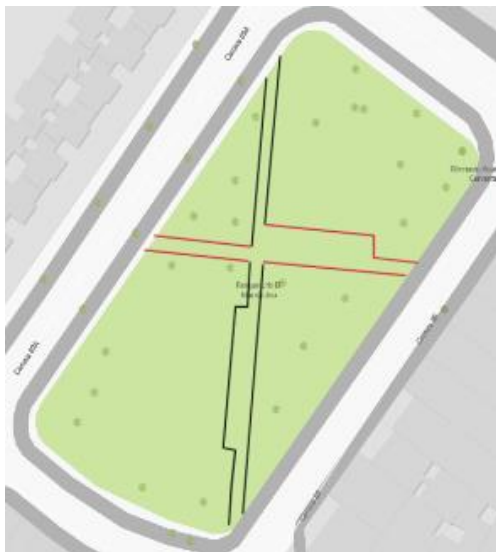
Figura 67. *Vista Aérea De Senderos EM*

- El parque solo cuenta con un (1) tipo de senderos (Senderos Principales):
  - Los senderos principales están pavimentados en adoquín de ladrillos con patrón en hiladas, con un ancho de doscientos (200) centímetros, presentando daños mínimos. El sendero con dirección sureste a noroeste posibilita el acceso o el acercamiento a la cancha múltiple de microfútbol y baloncesto. El otro sendero con dirección este a oeste posibilita el acceso al gimnasio tradicional.

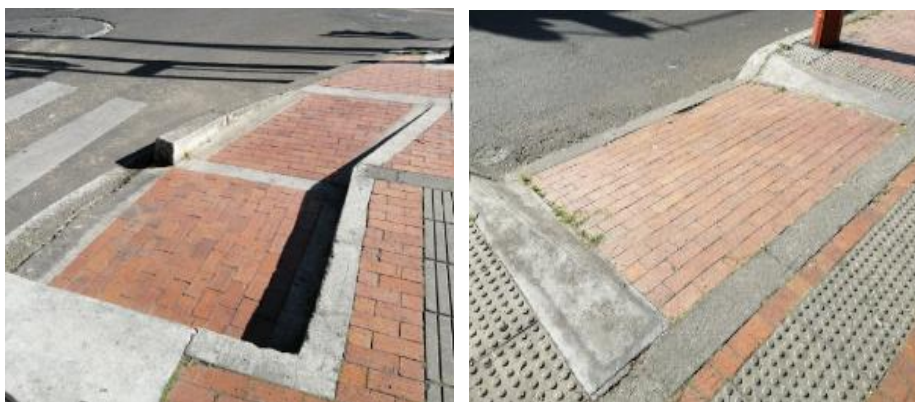
Figura 69. *Rampas EM*

- La quinta rampa se encuentra por el andén de la Diagonal 74B, su estructura de adoquín de ladrillo con patrón en hiladas se encuentra en óptimas condiciones, aunque no cuenta con líneas demarcadas. Un ancho de doscientos cuarenta y cinco (245) centímetros, una altura de veinte (20) centímetros, un largo de doscientos (200) centímetros, y una pendiente longitudinal de 10%.

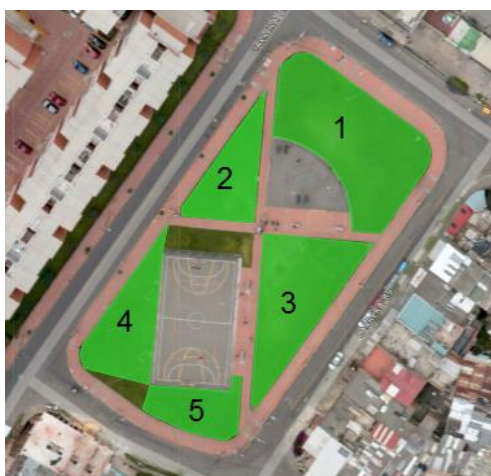
Figura 70. *Áreas Libres – Vistas Aéreas EM*

El parque tiene un área total de tres mil quinientos dieciséis (3516) metros cuadrados y cuenta con cinco (5) áreas libres inclusivas, ya que se pueden considerar para la realización de actividades cognitivas, sociales y físicas que contemplen la utilización de un campo abierto, en el cual únicamente reposa una capa vegetal podada y algunos árboles. Considerando el Espacio Público Efectivo (EPE) de 3,8 metros cuadrados, expuesto por el Observatorio de Espacio Público de Bogotá, se puede asumir que la capacidad máxima de usuarios es de aproximadamente novecientos veinticinco (925).

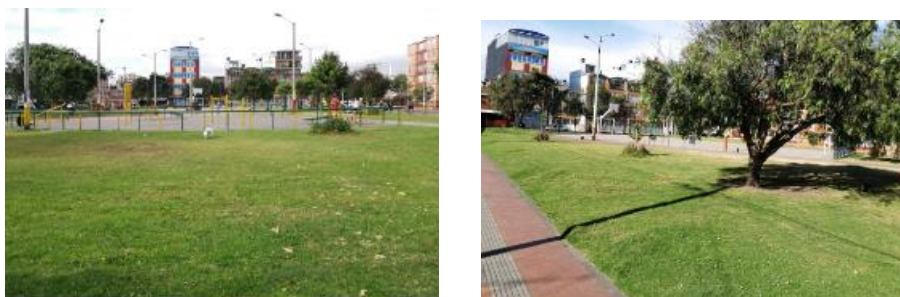
Figura 71. Áreas Libres EM

- Área libre 1: Área aproximada de setecientos setenta y nueve (779) metros cuadrados, y se encuentra en dirección Norte-Este del parque.
- Área libre 2: Área aproximada de doscientos setenta y ocho (278) metros cuadrados, y se encuentra en dirección Norte -Oeste del parque.

- Área libre 3: Área aproximada de quinientos diecisiete (517) metros cuadrados, se encuentra en dirección Sur-Este del parque.
- Área libre 4: Área aproximada de trescientos veintiocho (328) metros cuadrados, se encuentra en dirección Oeste del parque.
- Área libre 5: Área aproximada de doscientos quince (215) metros cuadrados, se encuentra en dirección Sur-Oeste del parque.

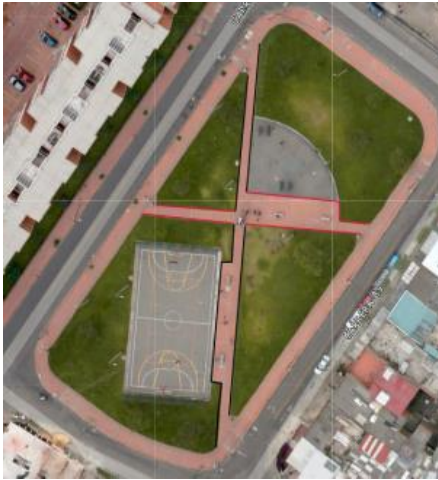
Figura 72. *Senderos Principales EM - Vista Aérea*

- El parque cuenta con dos (2) senderos principales de pavimento en adoquín de ladrillo con patrón en hiladas y su ancho es de doscientos (200) centímetros; Éstos no presentan daños severos, pero sí algunos otros considerables como afloramiento de capa vegetal entre las juntas. Además, no se observan barreras que impidan el paso peatonal ni la reducción de espacio.

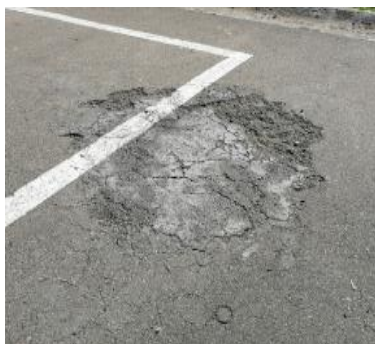
Figura 74. *Pavimento De La Cancha Múltiple EM*
