**Evaluación urbanística de parques públicos como espacios inclusivos para personas con  
movilidad reducida, en la localidad de Engativá.**

Andrés Felipe Galvis Bustos & Daniel Alejandro Galindo Lara.  
Noviembre 2020.

Universidad Santo Tomás  
Facultad de ingeniería civil  
Bogotá D.C

Trabajo de grado, para optar al título de: ingeniero civil

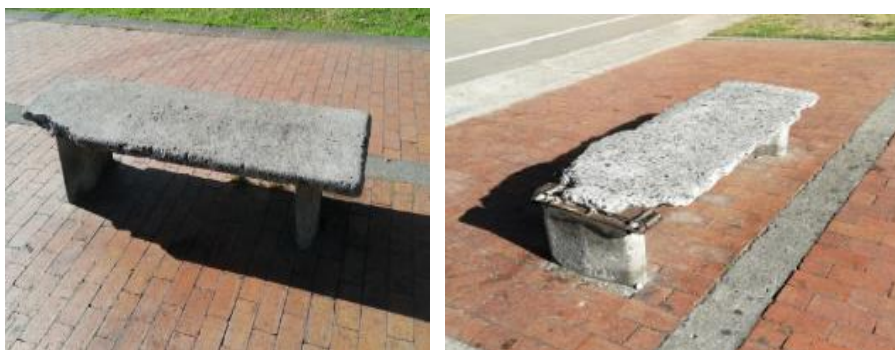
Figura 75. *Bancas EM*

los únicos mobiliarios que brindan especialmente un servicio de descanso. El parque no dispone zonas de descanso destacadas, pero cuenta con un total de cuatro (4) bancas en concreto sin espaldar, con daños severos en su estructura superficial de concreto, tales como descascaramiento y afloramiento de sus refuerzos, junto con las oxidaciones de éstos.

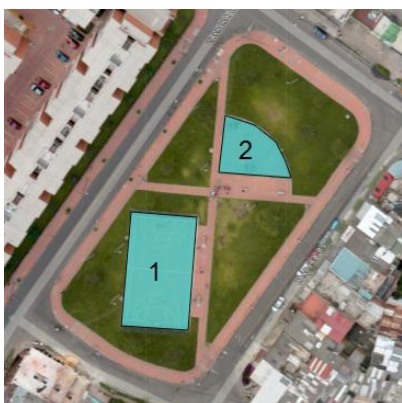
Figura 76. Zonas Deportivas – Vista Aérea EM

- El parque cuenta con dos (2) zonas deportivas no prioritarias para personas con discapacidad o movilidad reducida; una (1) cancha múltiple de baloncesto y de microfútbol y una (1) zona de gimnasio tradicional:
  - La zona deportiva uno (1), consta de una cancha múltiple de baloncesto y microfútbol, en donde la demarcación se diferencia en su totalidad y los mobiliarios de arcos de acero no presentan daño alguno.
  - La zona deportiva dos (2), consta de un gimnasio tradicional, que cuenta con seis (6) mobiliarios para el uso individual de actividades deportivas, y un (1) mobiliario de uso doble. Éstos están contruidos en acero y se encuentran en buenas condiciones, y algunos, prestan un servicio básico a usuarios con problemas de movilidad reducida.

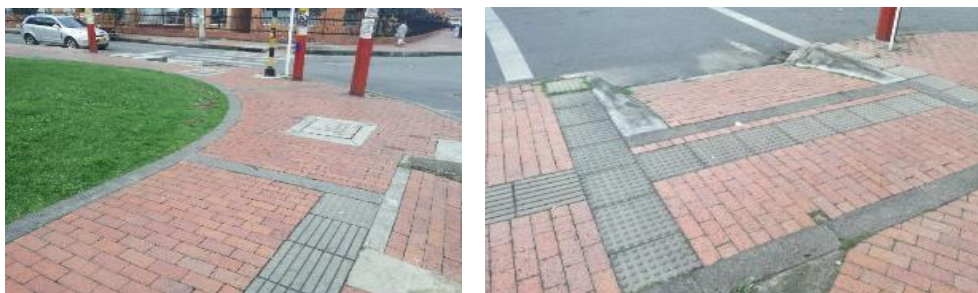
Figura 77. Señalización Línea Guía EM

- El parque cuenta con una línea guía demarcada sobre sus andenes, con el fin de indicar el trayecto de éstos a personas con reducción de visibilidad. Pero es importante señalar que las esquinas no cuentan con esta línea guía.

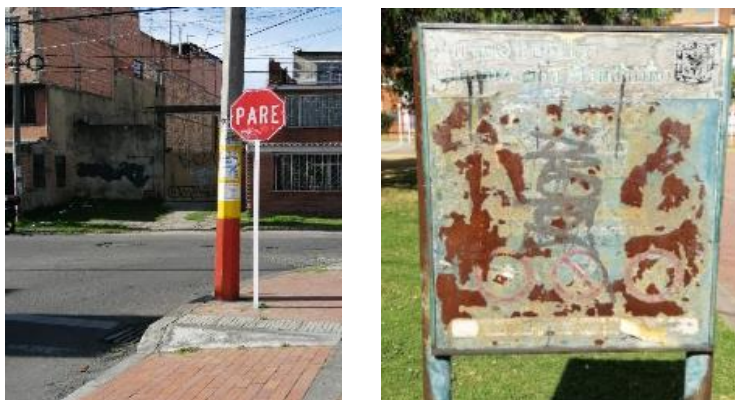
Figura 78. Señalización EM

- El parque cuenta con once (11) señalizaciones de las cuales una (1) - es decir el 9.09 por ciento - se encuentra en malas condiciones, y cinco (5) de ellas se encuentran en un estado deplorable.

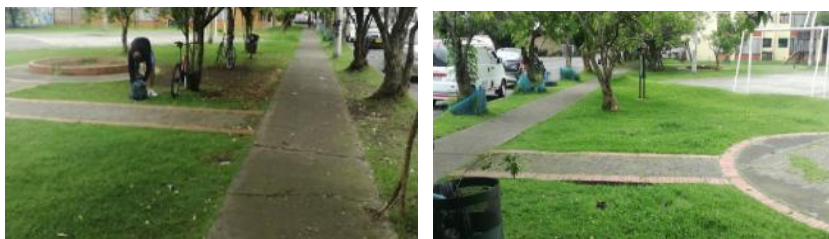
Figura 80. *Accesos UE*

El parque cuenta con un (1) acceso al parque en toda la zona perimetral sobre la Calle 71A Bis -con dirección perpendicular norte-este (40°)-; Para el ingreso, solo existen dos (2) senderos principales, uno ubicado al sureste y el otro al noreste del parque; Construidos en adoquín de concreto.

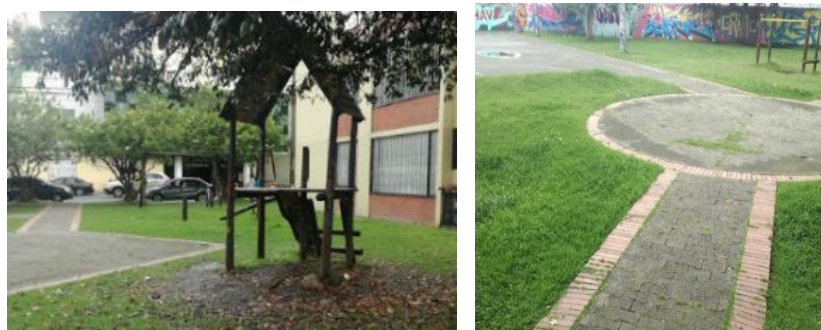
Figura 81. *Acceso A Zonas Internas UE*

El parque cuenta con dos (2) zonas de juegos recreativos y una (1) zona deportiva. La zona de juegos (1), no cuenta con un acceso universal; su ingreso se realiza mediante una zona de césped (terreno natural) que se encuentra adjunta al sendero con dirección sureste y a una pequeña plazuela de concreto. La zona de juegos dos (2), cuenta con un (1) solo acceso, su ingreso se realiza mediante una zona de césped (terreno natural) que se encuentra adjunta al sendero con dirección noreste del parque y a la zona deportiva. Para acceder a la cancha múltiple de microfútbol y baloncesto, los usuarios ingresan mediante los dos (2) senderos, ya mencionados anteriormente.

| | | PARQUES SELECCIONADOS DE ENGATIVÁ |
|---|---|---|
| | <b>Accesos a las zonas deportivas</b> | El acceso a la única zona deportiva es por medio de los 2 senderos existentes en el parque, que presentan deterioro en las baldosas de concreto, por tal motivo es necesario el mejoramiento de estos. |

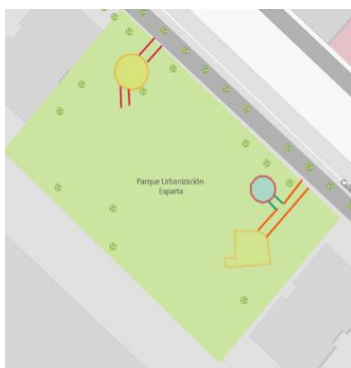
Figura 83. *Vista Aérea De Senderos UE*

- Los senderos internos del parque se encuentran divididos en dos (2) tipos;
  - Los senderos principales están pavimentados en adoquín de concreto, con un ancho de ciento cincuenta (150) centímetros, presentando daños mínimos. El sendero con dirección sureste se intersecta a una plazoleta que posibilita el acceso o el acercamiento a ciertas partes del parque, como lo son; la cancha múltiple de microfútbol y baloncesto, y la zona de juegos uno (1). El otro sendero con dirección noreste se intersecta con una plazoleta que posibilita el acceso a la cancha y a la zona de juegos dos (2). Existe una vertiente del sendero principal que comunica a la construcción de una fuente con el sendero sureste del parque. Está construido en adoquín de concreto con patrón en hiladas, con un ancho de ciento cincuenta (150) centímetros.

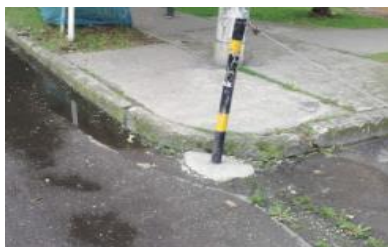
Figura 85. *Ingreso Al Andén UE*

El parque no cuenta con rampas en ninguna zona del parque, que posibiliten el ingreso a las zonas del mismo.

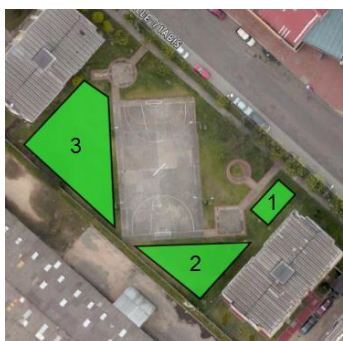
Figura 86. *Áreas Libres – Vista Aérea UE*

El parque tiene un área total de mil setecientos sesenta y nueve (1769) metros cuadrados y cuenta con tres (3) áreas libres inclusivas, ya que se pueden considerar para la realización de actividades cognitivas, sociales y físicas que contemplen la utilización de un campo abierto, en el cual únicamente reposa una capa vegetal podada y algunos árboles. Considerando el Espacio Público Efectivo (EPE) de 3,8 metros cuadrados, expuesto por el Observatorio de Espacio Público de Bogotá, se puede asumir que la capacidad máxima de usuarios es de aproximadamente cuatrocientos sesenta y cinco (465).

- Área libre 1: Área aproximada de cuarenta (40) metros cuadrados, y se encuentra en dirección Sur-Este del parque.

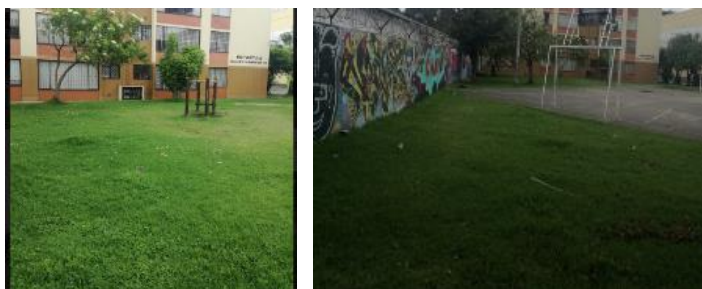
Figura 87. *Áreas Libres UE*

- Área libre 2: Área aproximada de ciento treinta y nueve (139) metros cuadrados, y se encuentra en dirección Sur del parque.
- Área libre 3: Área aproximada de doscientos noventa y seis (296) metros cuadrados, se encuentra en dirección Oeste del parque.

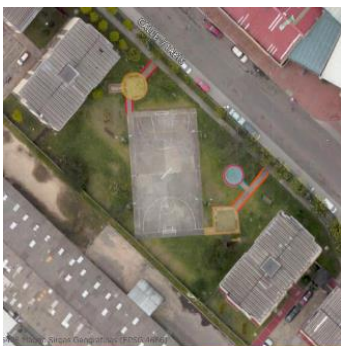
Figura 88. *Senderos Principales UE - Vista Aérea*

- El parque cuenta con dos senderos principales. El material del pavimento de los dos (2) senderos principales, es en adoquín de concreto en patrón en hiladas, y su ancho es de ciento cincuenta (150) centímetros; Estos presentan daños menores, algunos presentan grietas y elevaciones irregulares, y no se observan barreras que impidan el paso peatonal ni la reducción de espacio.
- El parque actualmente contempla una (1) cancha múltiple de baloncesto y de microfútbol, que en su estructura de pavimento rígido, presenta daños significativos, como grietas transversales, hundimientos, provocando encharcamientos, grietas de esquina con afloramiento de capa vegetal, escalonamiento de junta transversal, descascaramiento con leves fisuras, y separación de juntas longitudinales.

| | <b>PARQUES SELECCIONADOS DE ENGATIVÁ</b> | |
|---|---|---|
| <b>ESTADO DE PAVIMENTO</b> | Los senderos principales no requieren mayores reparaciones debido a que no representan un peligro para los usuarios. En los senderos secundarios, es necesario reemplazar varias de las baldosas de concreto debido a su mal estado; por agrietamiento, hundimientos y pérdida de agregados. | Los senderos principales no requieren mayores reparaciones debido a que no representan un peligro para los usuarios. En la zona deportiva 2, el pavimento en su estructura rígida, presenta daños significativos, los cuales pueden originar caídas o lesiones a los usuarios que utilicen esta zona. Es necesario reemplazar varias de las losas de concreto debido a su mal estado; por agrietamiento, hundimientos y pérdida de agregados. |

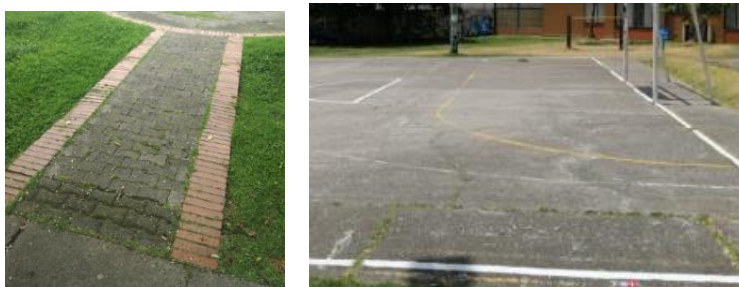
Figura 89. *Estado De Pavimento UE*

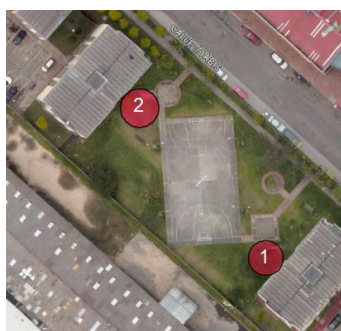
Figura 90. Zona De Juegos – Vista Aérea UE

- Posee un total de dos (2) zonas de juegos recreativos no prioritarias para personas con discapacidad o movilidad reducida, que cuentan cada uno con un (1) mobiliario de uso recreativo respectivamente.
  - La zona de juegos uno (1), posee un (1) mobiliario de rodadero, (1) mobiliario de columpios y un (1) mobiliario de sube y baja; Estos tres (3) mobiliarios están contruidos en madera se encuentran en un estado avanzado de deterioro, debido a que no cuentan con los elementos necesarios para su propósito.
  - La zona de juegos dos (2), posee un (1) mobiliario de pasamanos, construido en acero y madera, y un (1) juego de rayuela. Éstos se encuentran en mal estado y la pintura presenta un desgastamiento considerable.

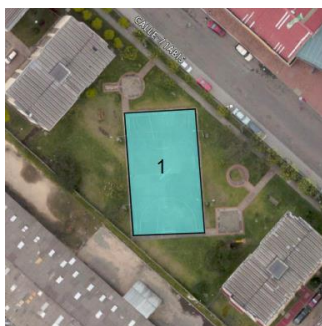
Figura 91. *Zonas Deportivas UE*

El parque cuenta con una (1) zona deportiva no prioritaria para personas con discapacidad o movilidad reducida; una (1) cancha múltiple de baloncesto y microfútbol, donde la demarcación no se diferencia en su totalidad, debido a que la pintura se encuentra levemente desgastada. Los mobiliarios de arcos de acero no presentan daño alguno.

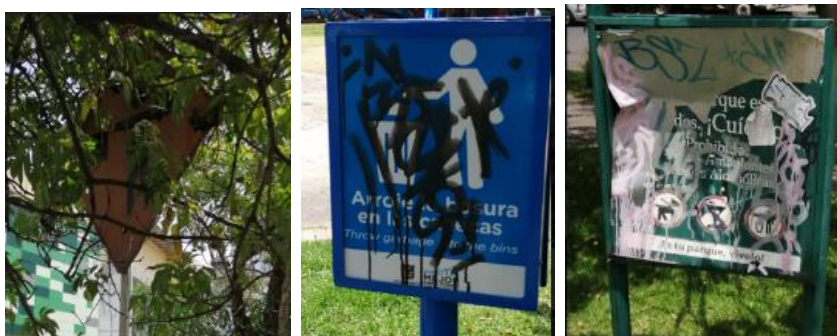
Figura 92. Señalización UE

- El parque cuenta con diecinueve (19) señalizaciones de las cuales tres (3) - es decir el 15.78 por ciento - se encuentra en malas condiciones, y una (1) de ellas se encuentra entre las ramas de los árboles, lo cual conlleva a que los peatones y los conductores no tengan accesibilidad visual.

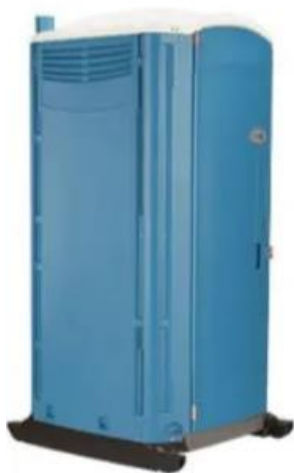
Figura 103. *Cabina De Baño Público Portátil*

- b. Instalación de una (1) cabina de baño público portátil.
  - Área de 1,34 metros cuadrados.

- Dimensiones de ciento doce (112) centímetros de ancho y ciento veinte (120) centímetros de largo, la cual cuenta con un orinal y lavamanos.

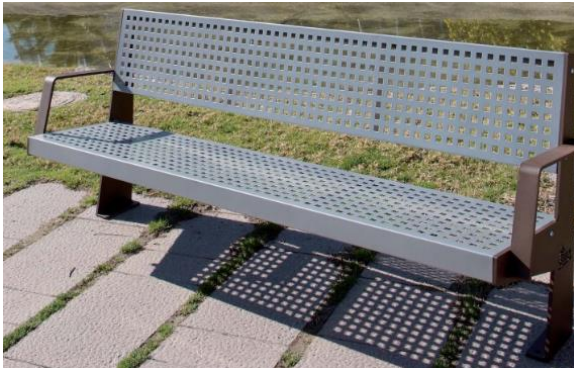
Figura 104. Bancas Metálicas

2. Reemplazo de las Bancas existentes por bancas metálicas e instalación de nuevas en áreas cercanas a las zonas de juegos y zonas deportivas según corresponda.
  - Dimensiones de doscientos catorce (214) centímetros de largo, sesenta (60) centímetros de ancho y ochenta y seis (86) centímetros de altura.
  - Estructura de acero con espesor de doce (12) milímetros.
  - Asiento de acero de plancha perforada de dos (2) milímetros de espesor.
  - Respaldo de acero perforado de cuarenta y cinco (45) centímetros de altura.
  - Reposabrazos de pletina sesenta (60) por diez (10) milímetros en los extremos a una altura de veinte (20) centímetros.

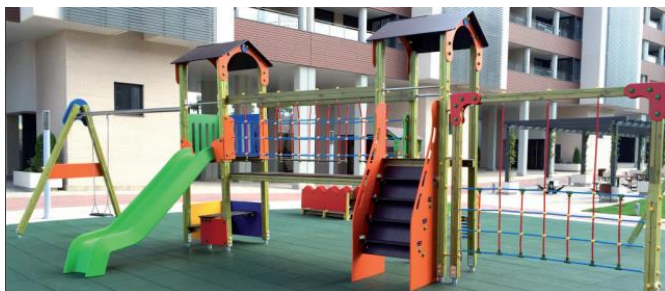
Figura 107. *Parque Infantil Compacto*

- Área de ocupación total de setenta y tres (73) metros cuadrados.
- Estructura: Madera laminada de pino de Suecia.
- Paneles: Polietileno de alta densidad de trece (13) y diecinueve (19) milímetros.
- Deslizador: Polietileno de ciento cincuenta (150) centímetros.
- Plataformas y peldaños: Contrachapado fenólico antideslizante de quince (15) y dieciocho (18) milímetros.
- Altura de caída: ciento cincuenta (150) centímetros

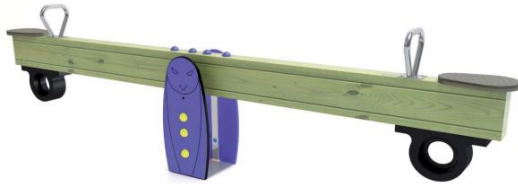
Figura 109. *Balancín*

- Área de ocupación total de 12,72 metros cuadrados.
- Estructura: Madera laminada de pino de Suecia
- Asideros: Acero inoxidable
- Asientos: Contrachapado fenólico antideslizante
- Mecanismo de balanceo: Acero inoxidable
- Altura de caída: setenta y nueve (79) centímetros

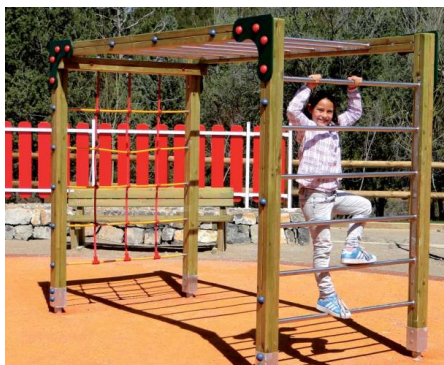
Figura 111. *Pasamanos*

- Área de ocupación total de 38,50 metros cuadrados.
- Estructura: Madera laminada de pino de Suecia
- Red: Polipropileno con alma de acero trenzado
- Trepa: Acero inoxidable
- Altura de caída: doscientos veinte (220) centímetros

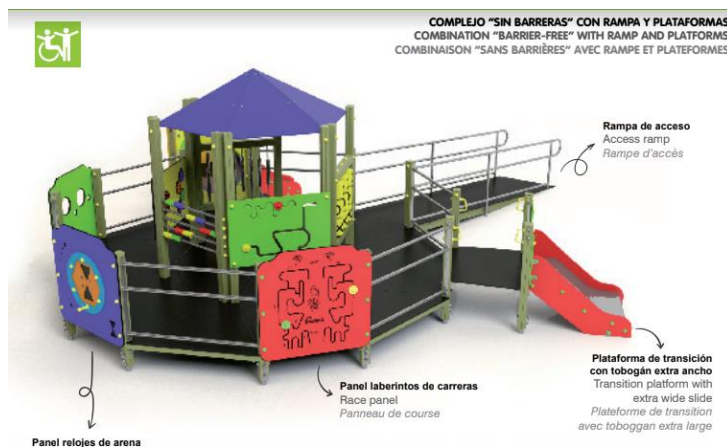
Figura 113. *Complejo "Sin Barreras" Con Rampa Y Plataformas*

- Deslizadores: Acero inoxidable de cincuenta y ocho (58) centímetros.
- Barras y Barandillas: Acero inoxidable.
- Altura de caída: cien (100) centímetros

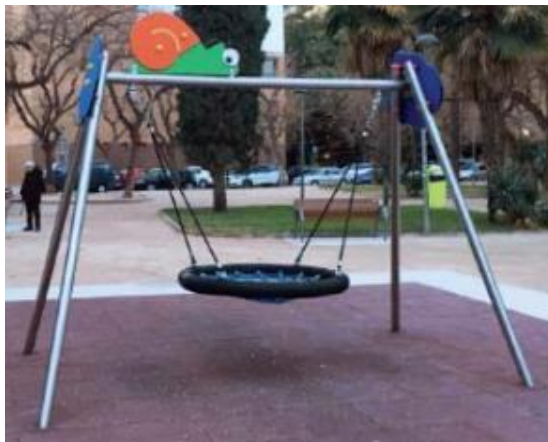
Figura 115. *Columpio Con Asiento De Cesta*

- Asiento: Poliéster trenzado (4 filamentos) con alma de acero
- Paneles: Polietileno de alta densidad de trece (13) y diecinueve (19) milímetros.
- Cuerdas: Armadas con alma de acero y multifilamentos
- Cadenas: Eslabón corto DIN766 con seis (6) milímetros de diámetro.
- Altura de caída: Ciento cuarenta y cuatro (144) centímetros.

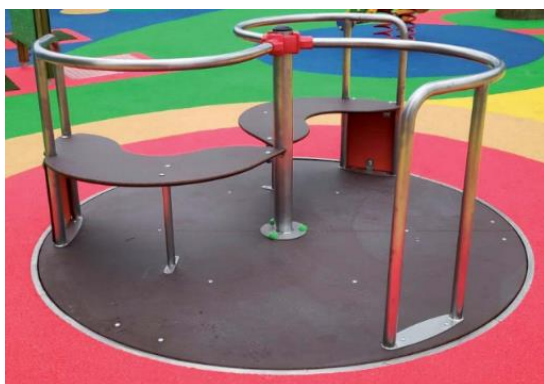
Figura 117. *Carrusel Con Uso Prioritario De Personas Con Alguna Discapacidad*

- Área de ocupación de 28,30 metros cuadrados.
- Estructura: Acero inoxidable.
- Bastidor: Acero galvanizado en caliente.
- Plataforma y asientos: HPL antideslizante.
- Paneles decorativos: Polietileno en alta densidad.
- Altura de caída: cien (100) centímetros

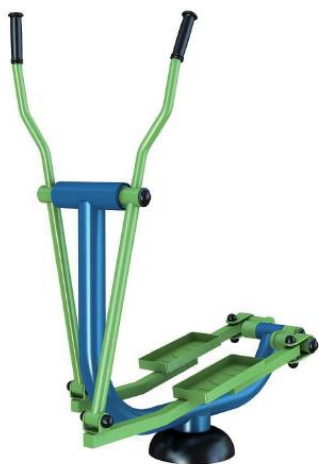
Figura 119. *Máquina De Gimnasio NO Prioritario Para Ejercicio Cardiovascular*

- Área de ocupación de 14,50 metros cuadrados
- Estructura: Acero cincado y doble capa de pintura electroestática al horno
- Asideros: PVC para exterior
- Embellecedor base: Aluminio
- Tornillería: Acero inoxidable y galvanizado

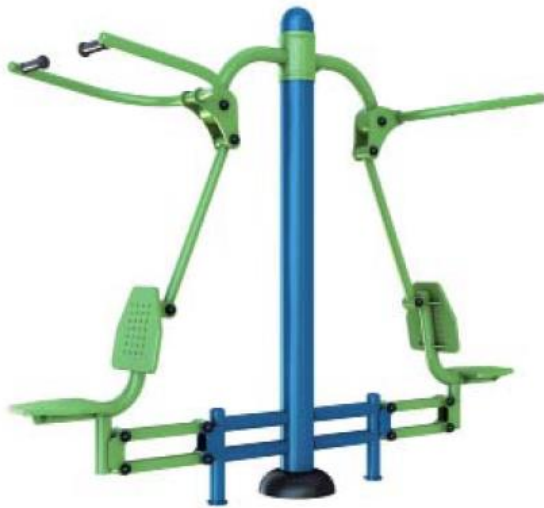
Figura 120. *Máquina de Gimnasio NO Prioritaria Para Hombro, Pecho Y Espalda*

- Asideros: PVC para exterior.
- Embellecedor base: Aluminio.
- Tornillería: Acero inoxidable y galvanizado.

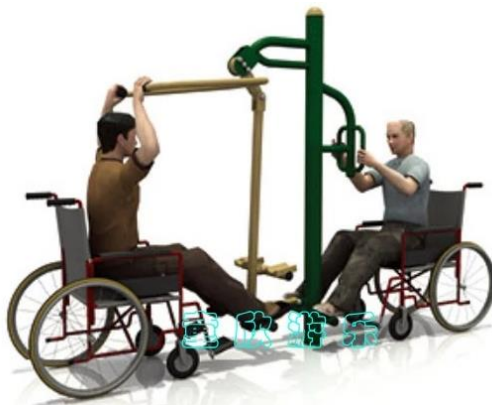
Figura 121. Máquinas De Gimnasio Prioritario Para Hombro Y Pecho

- Área de ocupación de 9,9 metros cuadrados.
- Material: Chapa de acero galvanizado y tubo de vacío de ciento catorce (114), y sujetadores de acero inoxidable.

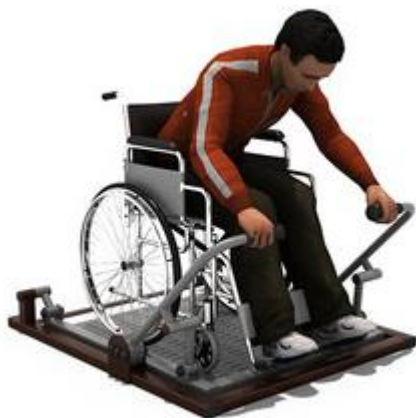
Figura 122. Máquina De Gimnasio Prioritario Para Pecho Y Espalda

- Área de ocupación de 9,9 metros cuadrados.
- Material: Tubos de acero galvanizado.

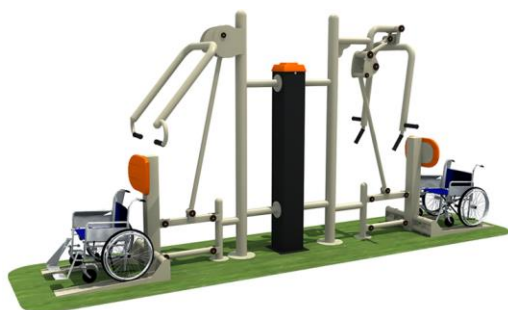
Figura 123. *Máquinas De Gimnasio Prioritario Para Hombro, Pecho y Espalda*

- Área de ocupación de 18,6 metros cuadrados
- Material: Tubos de acero galvanizado, procesados con soldadura de arco de dióxido de carbono, solidez de alta temperatura.

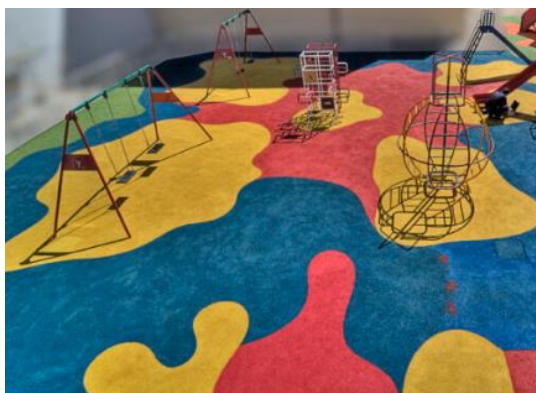
Figura 124. Esquema Del Pavimento De Caucho Reciclable

- Peso aproximado entre 38 kg/m<sup>2</sup>
- Superficie antideslizantes
- Granulometría: Calidad estándar: 2-4 milímetros

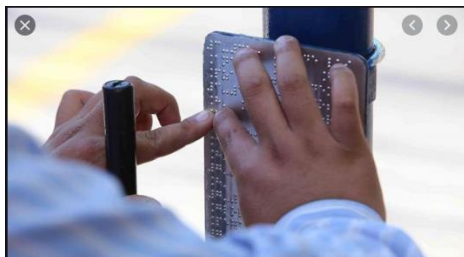
Figura 125. *Ejemplo De Señal Con Lenguaje Braille*

- Incluye un relieve con lenguaje braille, con el cual las personas con problemas de reducción visual podrán tener en cuenta las barreras y cruces existentes en el parque.

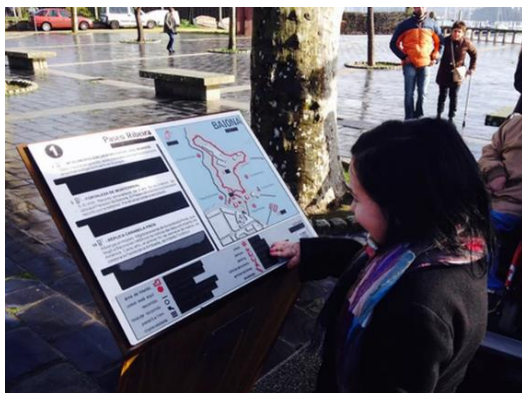
Figura 126. *Ejemplo De Panel Informativo Inclusivo*

- b. Instalación de un (1) panel informativo inclusivo a una altura de cien (100) centímetros, los cuales ayuden a orientar a toda clase de usuarios.
- Incluye un relieve en el trazado del mapa del parque, con el cual las personas con problemas de reducción visual podrán tener en cuenta parte de la geometría del parque.
  - Incluye un menú informativo en sistema braille, el cual describe las características del parque.

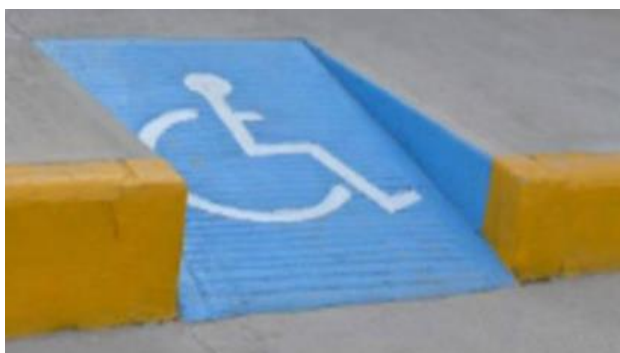
Figura 129. *Demarcación De Señal*

- b. Trazado de señales demarcadas según corresponda. Las demarcaciones sobre el suelo se realizarán en la medida que sean necesarias con el fin de identificar el perímetro de zonas en particular y prevenir el acceso a éstas.
- c. En cada una de las rampas, se pintara el símbolo de discapacidad para ser aún más notoria la accesibilidad.

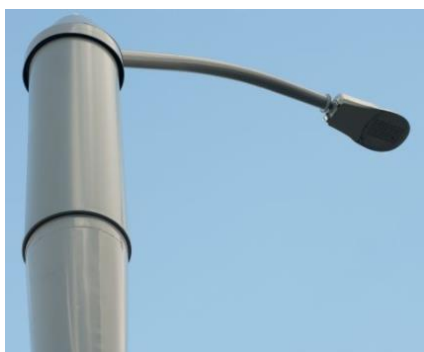
Figura 130. *Poste De Luz Eléctrica*

Se debe asegurar una iluminación de al menos 10 lux en las zonas de tránsito peatonal (senderos, andenes y rampas), y de 5 lux en las demás áreas (zonas de descanso, zonas de juegos y zonas deportivas). (UMA, 2008)

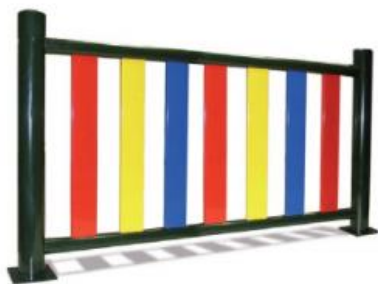
Figura 131. *Baranda De Seguridad*

- Vallado compuesto por módulos de doscientos (200) centímetros de largo y altura de noventa y cinco (95) centímetros.
- Estructura: Acero galvanizado sendzimir
- Acabado: Pintura epoxi en polvo al horno

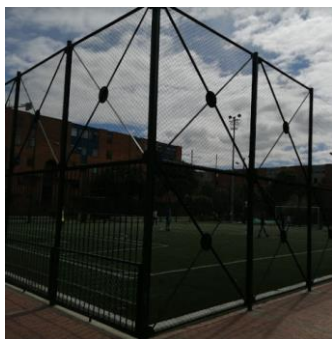
Figura 132. *Reja De Seguridad De Cancha*

- Reja de seguridad para canchas: deberá cubrir los extremos más cortos de sus lados perimetrales (teniendo en cuenta el flujo de juego que se desarrolla).

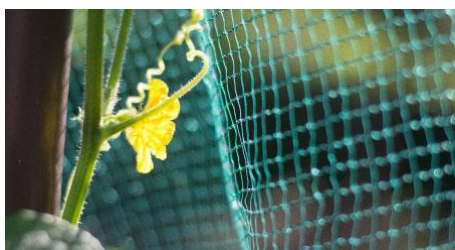
Figura 133. *Reja De Seguridad Para Plantas*

- Reja de seguridad para las plantas aromáticas : Se dispondrá de una cerca de seguridad para cada una de las plantas aromáticas a instalar, las cuales pueden ser de un material que permita el paso de luz solar y a su vez brinde protección a las plantas de elementos externos.
- Malla de trama cuadrada, fabricada en polietileno de alta densidad y con estabilizador ultravioleta.

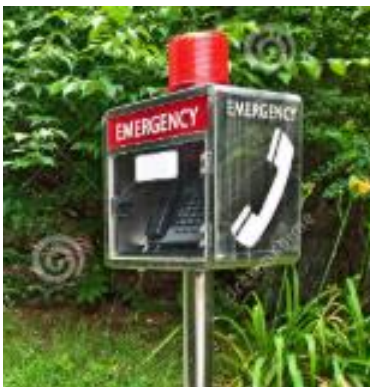
Figura 134. *Ejemplo De Teléfono De Emergencia*

- Sirven para comunicarse con el CAI más cercano, e informar de la situación o anomalía presentada en el momento, brindando protección y monitoreo de la zona.
