**SUPERVISIÓN EN OBRAS DE SEÑALIZACIÓN Y DEMARCACIÓN VIAL –  
FREESTONE CONSTRUCCIONES S.A.S.**

**INFORME FINAL DE PASANTIA PARA OPTAR AL TÍTULO DE INGENIERO  
CIVIL**

Esta pasantía se desarrolla en la empresa **FREESTONE CONSTRUCCIONES S.A.S.** a la cual mediante el proceso de licitación las administraciones de los municipios de Tocancipá, Chía, Villapinzón y la Reserva Natural Aposentos en Sopó Cundinamarca adjudican los contratos de “Implementación del Plan de Seguridad en Señalización y Demarcación Vial”.

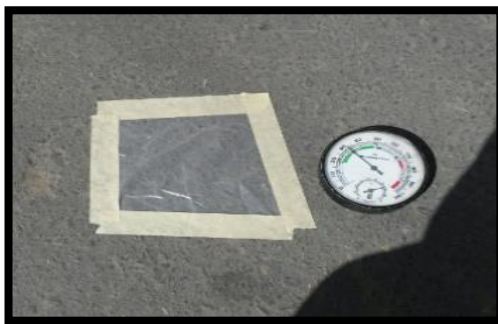
- **Punto de rocío:** mayor a 10 °C. se obtiene con pistola infrarroja de temperatura de referencia *Sainsonic Ss5380*.
- **Humedad:** menor al 80%. se obtiene con pistola infrarroja de temperatura de referencia *Sainsonic Ss5380* o higrómetro de mano.
- **Temperatura:** debe estar entre 5 °C y 40 °C. se obtiene con pistola infrarroja de temperatura de referencia *Sainsonic Ss5380* o higrómetro de mano.
- **Viento:** menor a 20 km/h. se obtiene por medio de anemómetro de mano o en su defecto aplicación *accuweather*.
- **Estado:** no debe haber grietas ni presencia de materiales granulares.
- **Aseo:** la superficie debe estar libre de polvo, grasa, aceite y sustancias que puedan afectar la adherencia de los materiales.

**Fotografía 1. Prueba de contenido de humedad y medición con higrómetro de piso.**

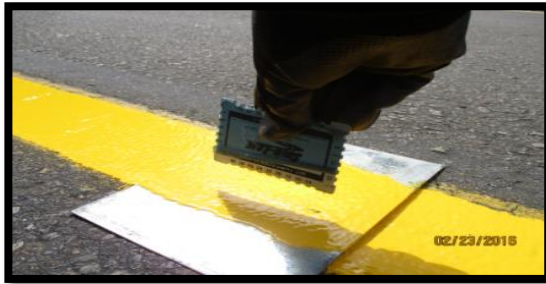
**Fotografía 2. Lamina de muestra y galga para espesor húmedo.**

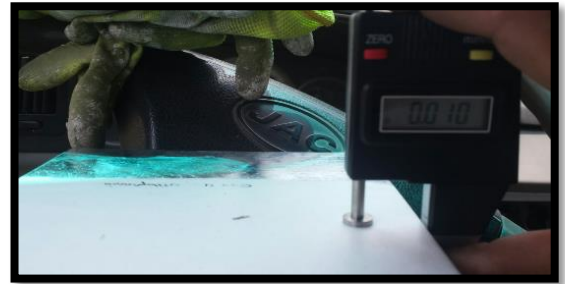
**Fotografía 3. Toma de espesor seco con medidor de espesor digital.**

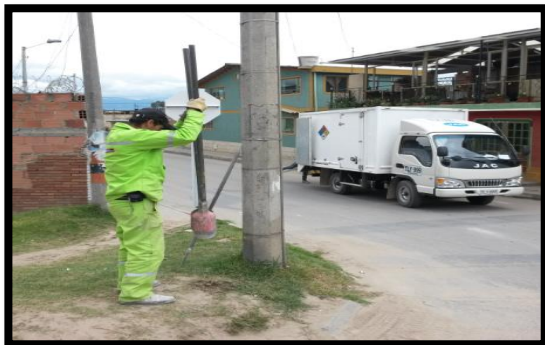
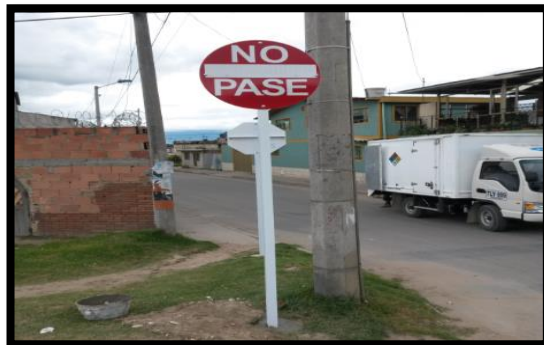
**Fotografía 14. Instalación SR-04 Calle 17, ANTES.**

**Fotografía 15. Instalación SR-04 Calle 17, DESPUES.**

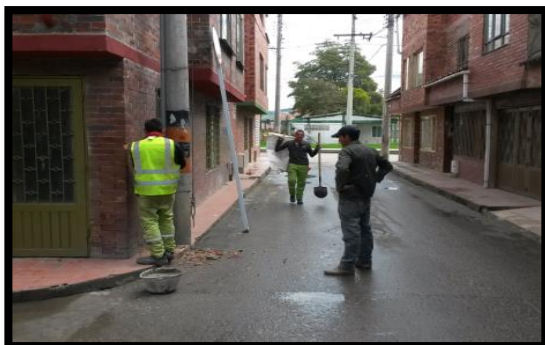
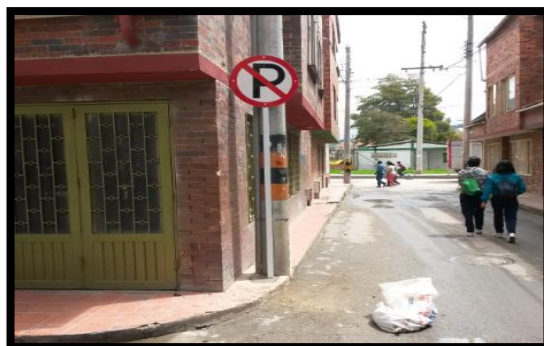
**Fotografía 16. Instalación SR-28, ANTES.**

**Fotografía 17. Inst. SR-28, DESPUES.**

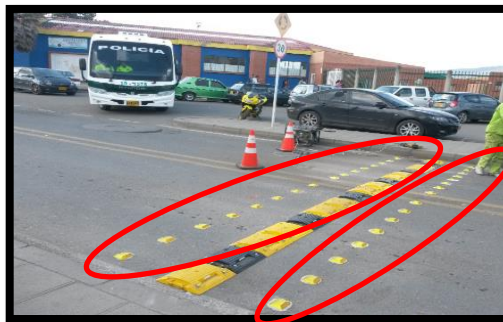
**Fotografía 19. Tachas para visibilidad nocturna de resaltos.**

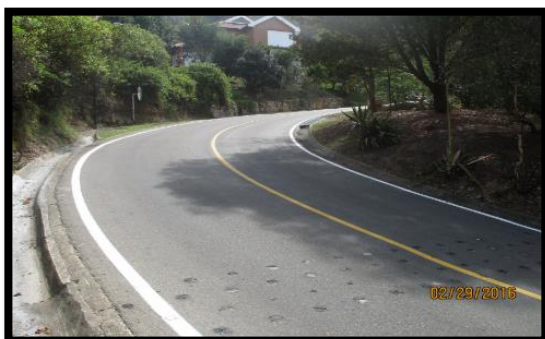
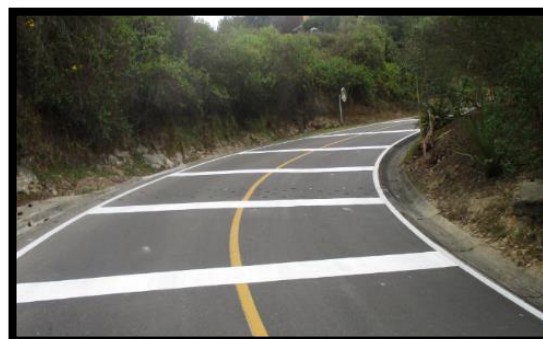
**Fotografía 26. Líneas logarítmicas para curva peligrosa, ANTES.**

**Fotografía 27. Líneas logarítmicas para curva peligrosa, DESPUES.**

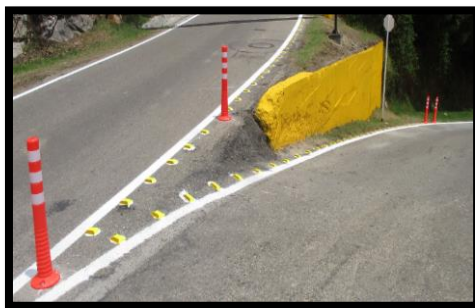
**Fotografía 30. Hitos plásticos muro 2.**

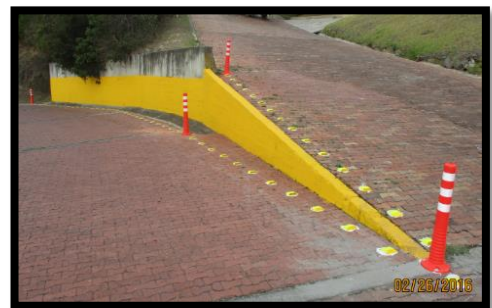
**Fotografía 31. Hitos plásticos muro 1.**

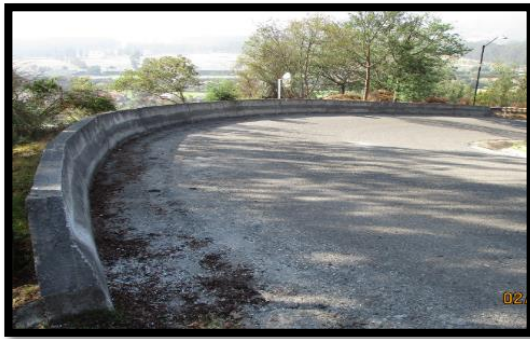
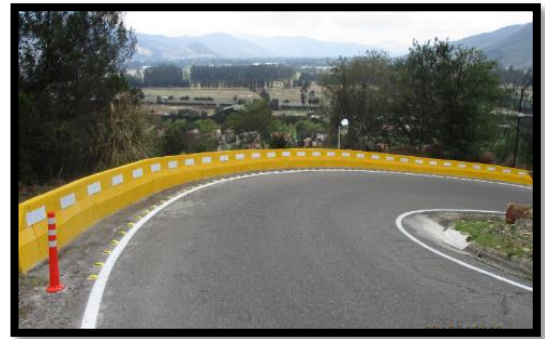
**Fotografía 32. Muro 3. ANTES.**

**Fotografía 33. Muro 3. DESPUES.**

Se realizó la instalación de 80 cintas en base metálica para demarcación de muros en concreto con papel reflectivo grado diamante al cubo en láminas de 50 x 15 cm.

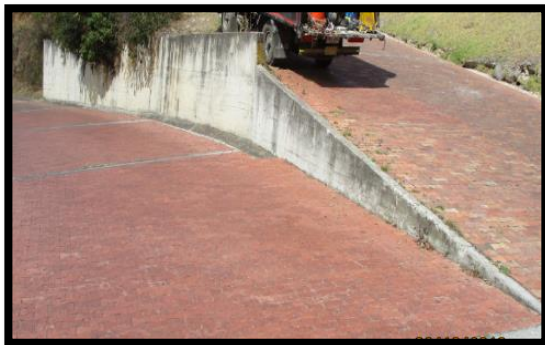
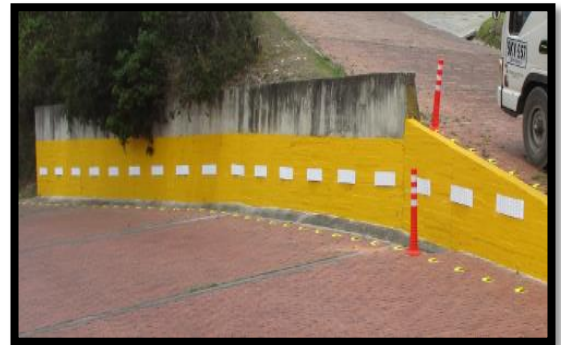
**Fotografía 34. Muro 1. ANTES.**

**Fotografía 35. Muro 1. DESPUES.**

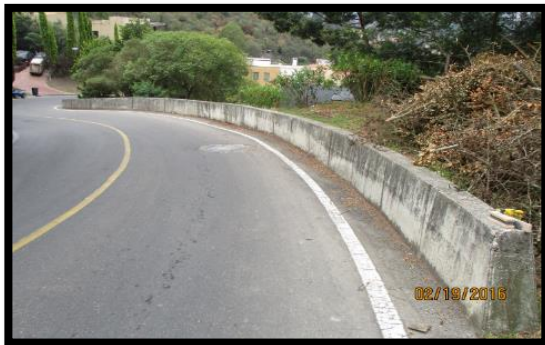
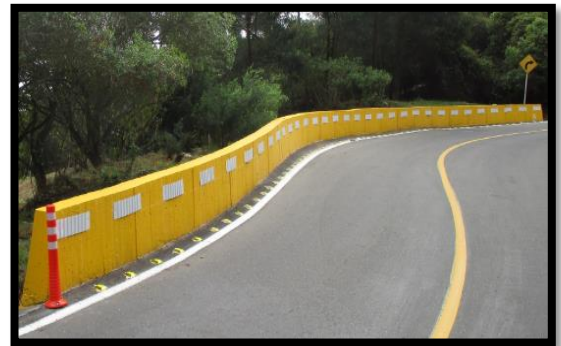
**Fotografía 36. Muro 4. ANTES.**

**Fotografía 37. Muro 4. DESPUES.**
