**Evaluación de Alternativa de Protección de Taludes con el Uso de Mantos Sintéticos y Bioingeniería para el Control de Erosión en el Proyecto en Ejecución de Canalización, Mitigación y Control de Inundaciones de la Quebrada La Colonia en el Corregimiento de Gibraltar, Municipio de Toledo**

**Monografía presentada como trabajo de grado para optar el título de Especialista en Interventoría y Supervisión de la Construcción**

**Universidad Santo Tomás, Bucaramanga**

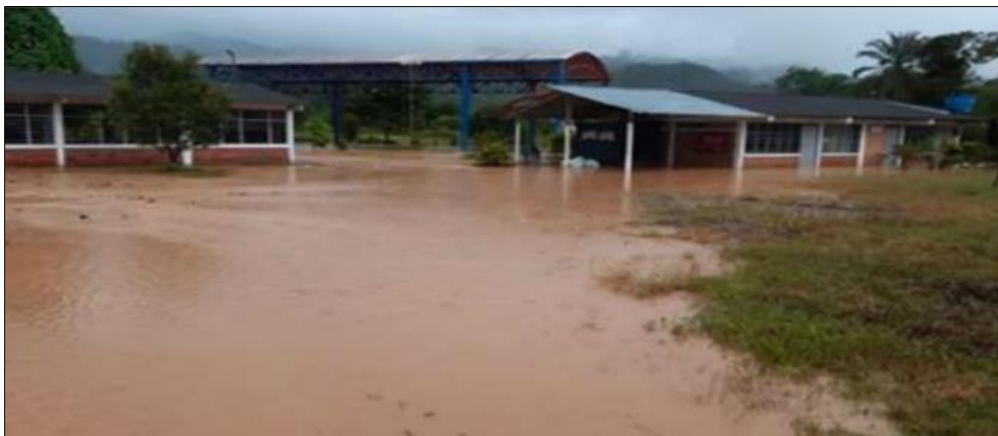
**Figura 1.** *Estado de la Institución Educativa del corregimiento de Gibraltar en la temporada de lluvias del 2021*

La etapa de formulación del proyecto para la intervención de la quebrada La Colonia en el municipio de Toledo, Norte de Santander, la adelantó la administración municipal, que a través de un Concurso de Méritos Abierto realizado en el año 2021 contrató la consultoría, la cual realizó un levantamiento topo-batimétrico del cauce, toma de muestras y estudios de suelos, estudio hidrológico, la modelación de diferentes alternativas de intervención en el diseño hidráulico y el análisis de un presupuesto que definiera el costo de la intervención a realizar y que permitiera ofrecer una solución a la comunidad del corregimiento que constantemente padece las inundaciones de la quebrada, como se evidencia el estado de la IE en temporada de lluvias. Ver figura 1.

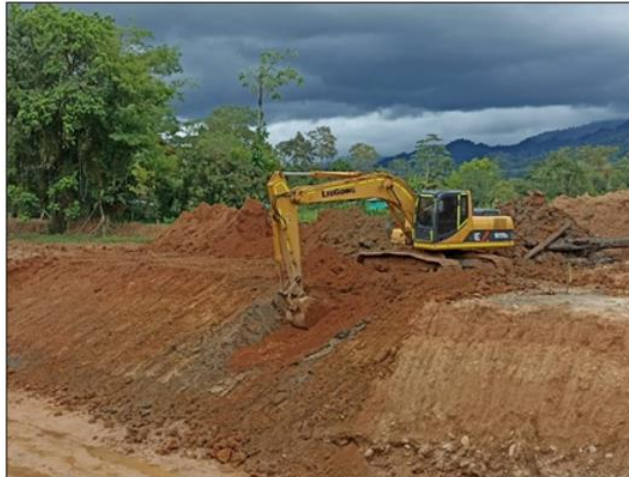
**Figura 3.** *Conformación de taludes en la ejecución del proyecto*

excavaciones que se adelantaron mostraron que el terreno del desvío ha sido el resultante del depósito de material a través de los años y que no presenta un grado de cohesión considerable que resista los efectos de la erosión y socavación. En dicho proceso de supervisión y control de obra se hace pertinente y con el propósito de darle cabal cumplimiento al alcance del proyecto y su objeto contractual, analizar, revisar y evaluar la necesidad de plantear una alternativa para brindar la protección de los taludes, como se aprecian en las figuras 3 y 4.

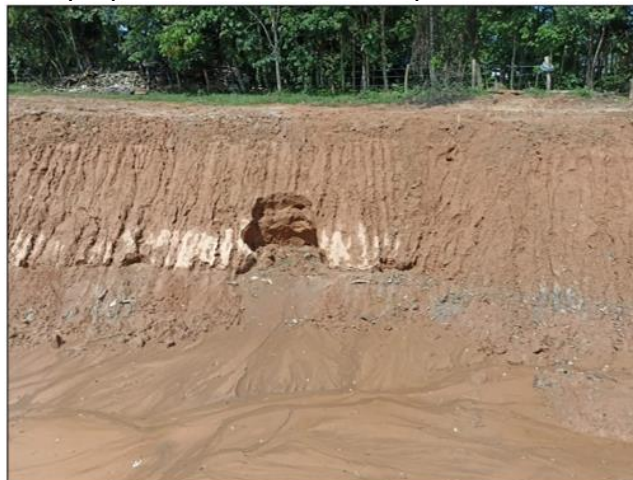
**Figura 4.** *Efecto del agua superficial en los taludes conformados*

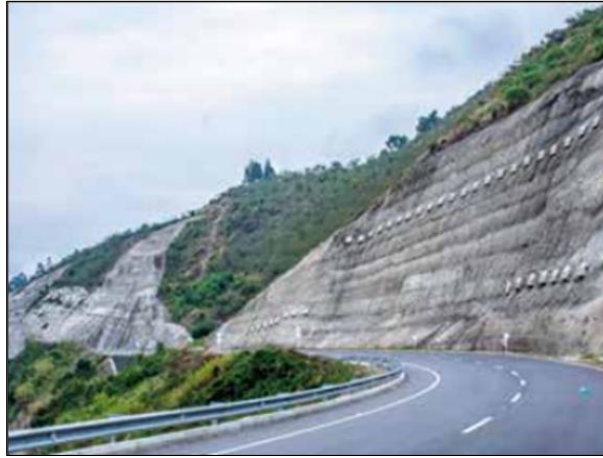
**Figura 5.** *Obra de contención con anclajes postensados, concreto lanzado y malla electrosoldada en la vía Cúcuta – Pamplona*

*Estabilización de taludes con obras civiles de alta complejidad:* cómo se puede apreciar en la siguiente figura, la cual muestra una intervención realizada en un talud al costado de la nueva vía 4G del trayecto Cúcuta – Pamplona: Este tipo de intervención de obra civil se realizó con anclajes y recubrimiento del talud con concreto lanzado y reforzado con malla electrosoldada, su principal limitante es el costo y el tiempo que puede llegar a requerir este tipo de intervenciones, además del impacto ambiental que implica su realización. Ver figura 5.

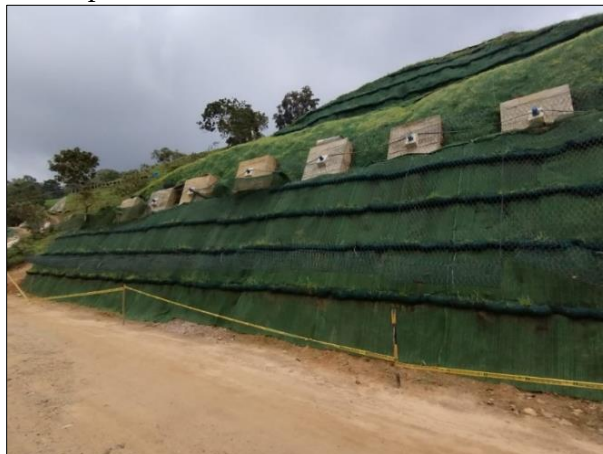
**Figura 6.** *Obra de contención con un sistema combinado, anclajes postensados, manto sintético, malla eslabonada y siembra de pasto con semilla en la vía Chinácota – Ragonvalia*

*Estabilización de taludes con sistema combinado:* una muestra de dicha alternativa es la siguiente figura, en donde se puede evidenciar el tipo de intervención combinada, con el uso de anclajes para el talud y reforzado con geo-sintéticos y malla eslabonada, la intervención también incluye la siembra de semilla de pasto que permite brindar estabilidad y durabilidad al talud, se realizó en la intervención de la vía secundaria del municipio de Chinácota a Ragonvalia en el departamento de Norte de Santander. Ver figura 6.

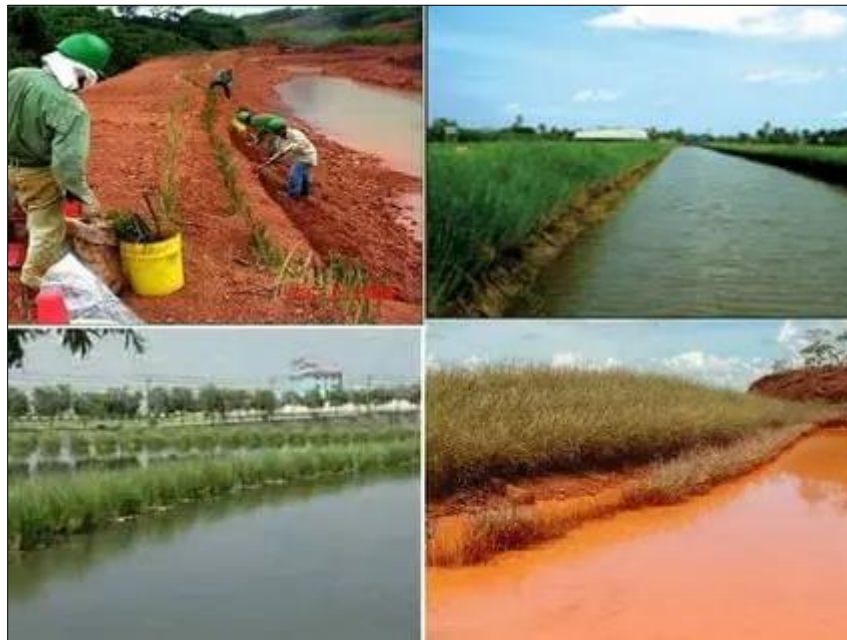
**Figura 7.** *Siembra de vetiver en márgenes de fuentes hídricas*

Estabilización de taludes con bioingeniería: En la siguiente figura, se puede evidenciar la alternativa de intervención con revegetalización en los márgenes de una canalización, el tipo de planta utilizado es el vetiver, en la primera muestra se evidencia el proceso de siembra de los estolones, las siguientes imágenes muestran los resultados obtenidos. El vetiver se caracteriza por ser una planta de ser prolifera eficientemente en terrenos poco cohesivos, cercanos a fuentes hídricas y su uso para este tipo de intervenciones se debe a su rápido crecimiento y expansión con raíces de hasta 2 m de longitud, logrando resultados en un corto periodo de seis meses a un año. Ver figura 7.

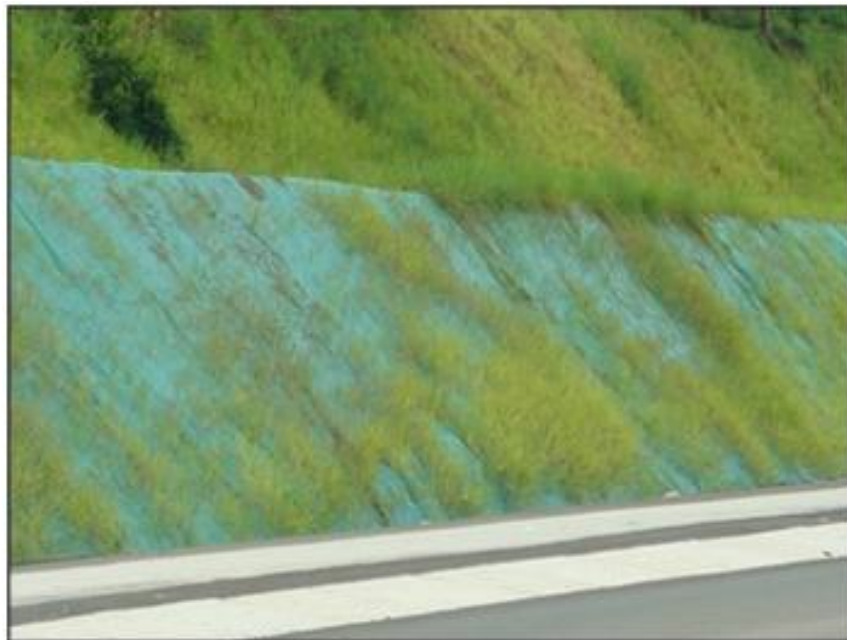
**Figura 8.** *Uso del biomantos en taludes*

El uso de esta alternativa consiste en el recubrimiento de los taludes con mantos hechos en materiales naturales orgánicas o inorgánicas que se degradan y se combinan el con el material existente. Dicha alternativa cuenta con la revisión realizada por INVIAS para la elaboración de sus especificaciones técnicas en el capítulo 8 de Geobioingeniería (Art. 850-22). Las Geobiomallas deben cubrir la superficie del suelo protegiéndolo contra la erosión, esta tecnología confina en su interior un sustrato biótico para garantizar la regeneración de la cobertura vegetal (INVIAS 2022). Ver figura 8 y 9.

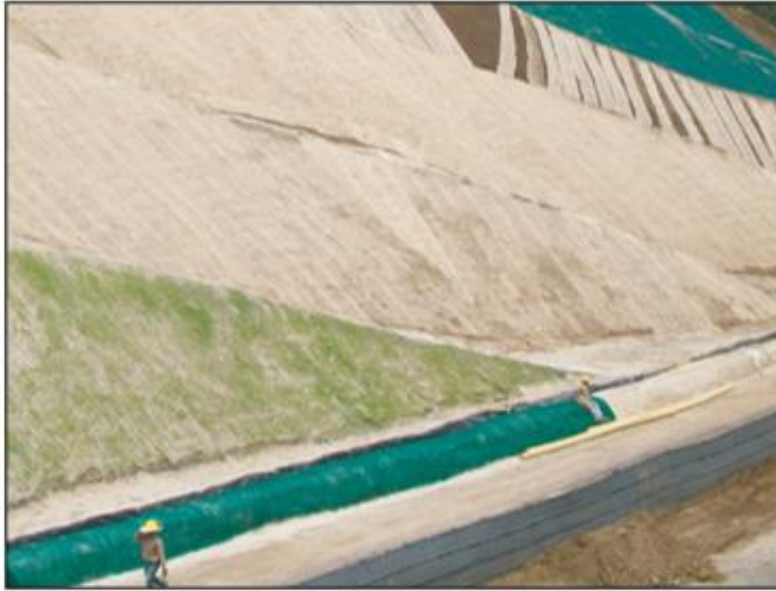
**Figura 9.** *Agromantos instalación en taludes*

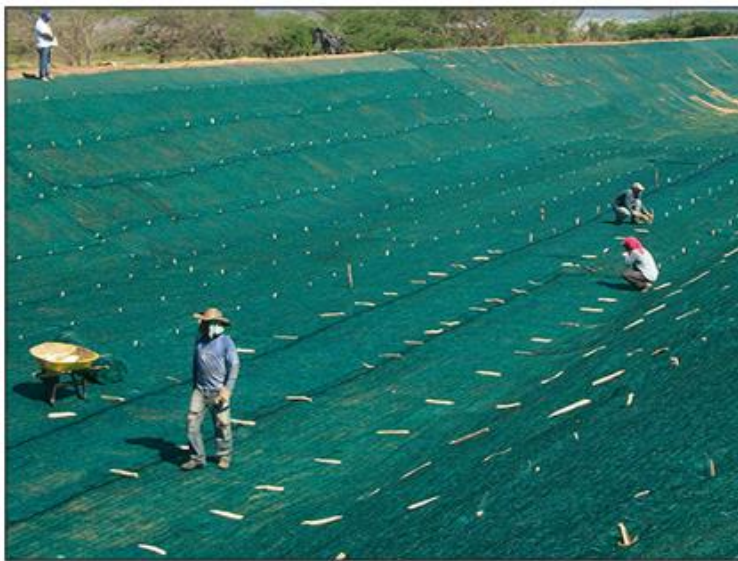
**Figura 11.** *Uso del biomantos en taludes*

Esta alternativa consiste en el recubrimiento de los taludes con mantos hechos en materiales sintéticos no degradables que permiten y el crecimiento de vegetación y control de erosión, puede trabajarse en canalizaciones. Dicha alternativa cuenta con la revisión realizada por INVIAS para la elaboración de sus especificaciones técnicas en el capítulo 8 de Geobioingeniería (Art. 850-22). Ver figura 11.

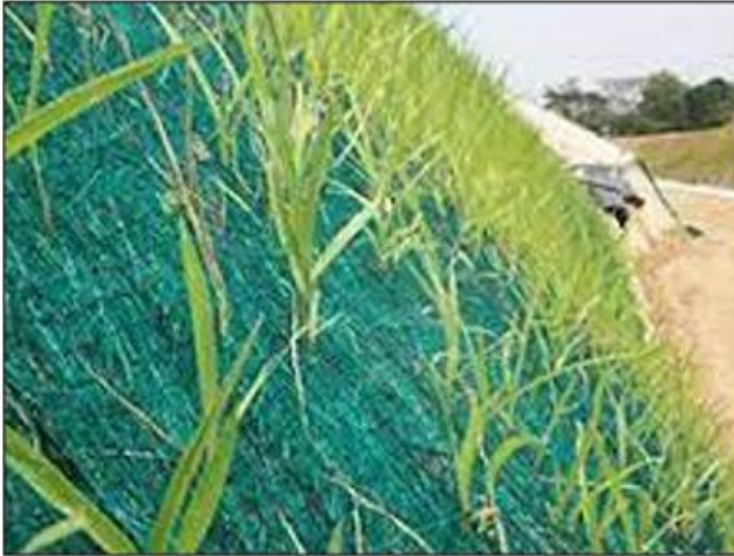
**Figura 12.** *Floración de vegetación a través del manto*

Las Geobiomallas deben cubrir la superficie del suelo protegiéndolo contra la erosión, esta tecnología confina en su interior un sustrato biótico para la regeneración de la cobertura vegetal (INVIAS 2022). Ver figura 12.

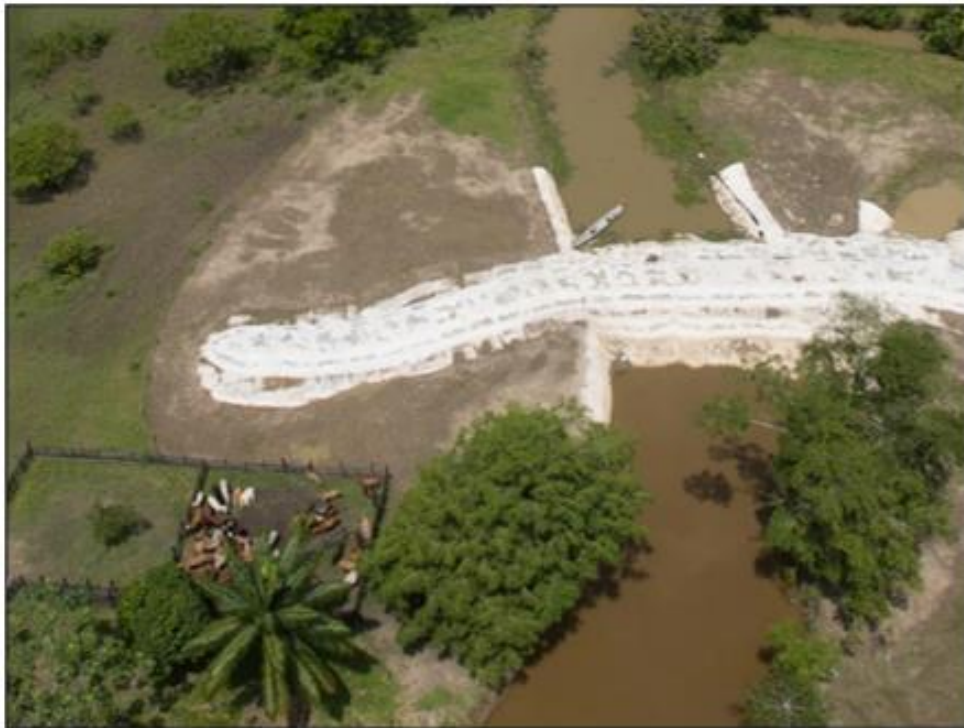
**Figura 14.** *Uso de las bolsas de flexocreto*

Formaleta flexible en tela sintética de doble capa, unida por puntos de filtración, entretejidos que se fabrican con fibras de nylon o poliéster de alta tenacidad. Al llenarse con concreto (se recomienda usar piedra con tamaño 3/8”) o mortero fluido, con el fin de a fin de garantizar una pantalla de espesor adecuada (en promedio 10cm); Se convierte en una solución práctica y económica para el revestimiento y control de erosión, puede ser instalada en ambientes secos o húmedos (PAVCO 2022). Ver figura 14 y figura 15.

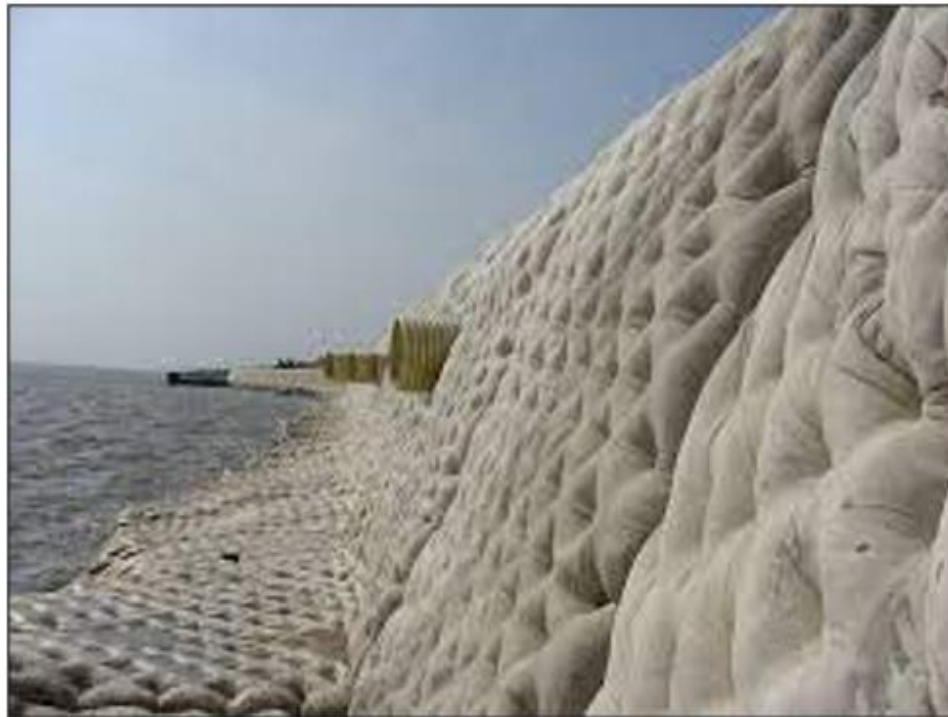
**Figura 15.** *Flexocreto instalado en taludes con alta pendiente*

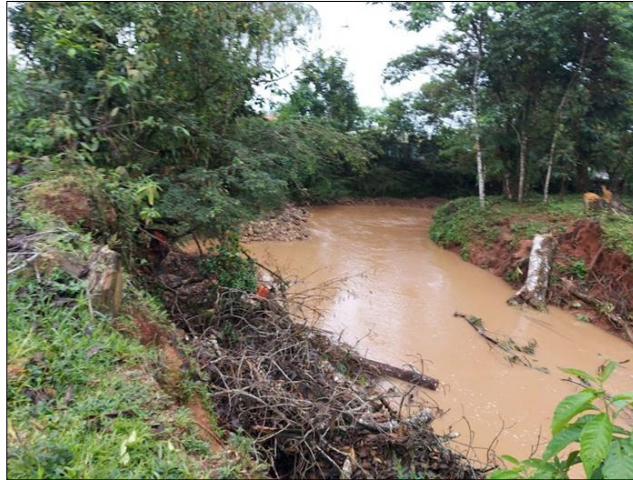
**Figura 19.** Estado de la curva del primer desvío se puede constatar que existían fuertes efectos de erosión en sus márgenes

Así mismo, se pudo evidenciar los fuertes efectos causados por la erosión en la curva del primer desvío. Ver figura 19.

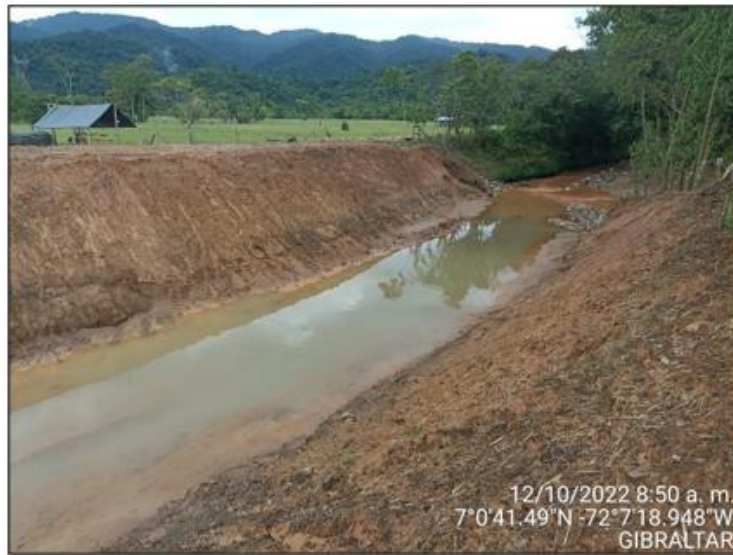
**Figura 31.** *Tramo en intervención*

También faltó que el geotecnista contemplara que la interacción del agua va a tener sus efectos, por lo menos hasta que la nueva sección se conforme y permita mantenerse estable con el tiempo. Adicionalmente se necesita que la intervención sea eficiente y no implique mayor desgaste constructivo que genere la necesidad de nuevos y mayores estudios y diseños, costos que obliguen a adicionar al proyecto o a limitar su alcance. Ver figura 31 y figura 32.

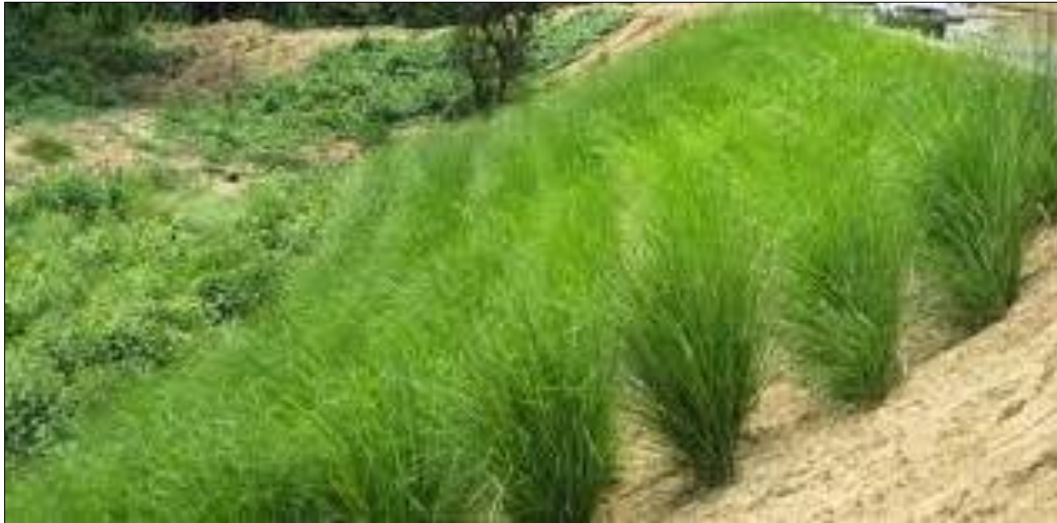
**Figura 34.** *Uso del vetiver en taludes*

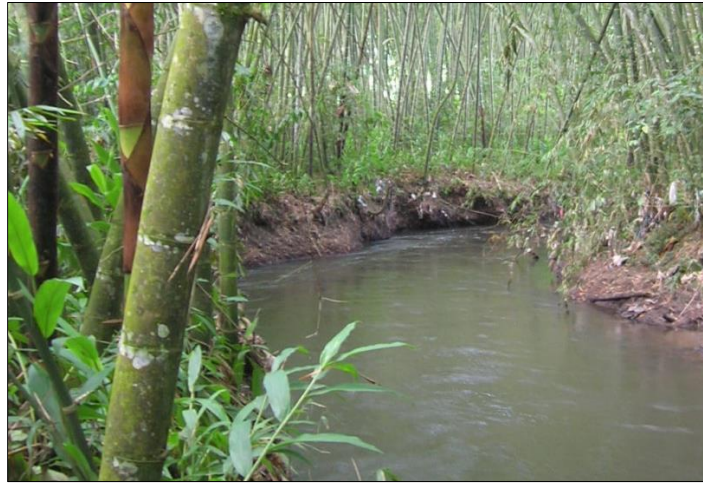
**Figura 35.** *Uso de la guadua en taludes*

*Uso de guadua como control de la erosión y meteorización:* El uso de la guadua ha sido altamente extendido, tiene la propiedad que extiende sus raíces por varios años antes de iniciar en crecimiento de su basa y la extensión de estas raíces por tanto aumenta la firmeza en terrenos poco cohesivos. Tiene un extendido uso en fuentes hídricas lo cual se adapta a las condiciones del proyecto que está en consideración. Ver figura 35.

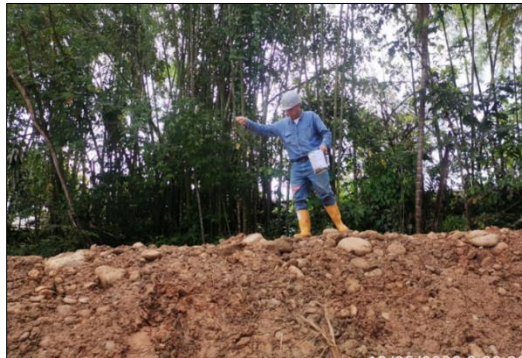
**Figura 36.** *Riego de semillas en jarillones de protección*

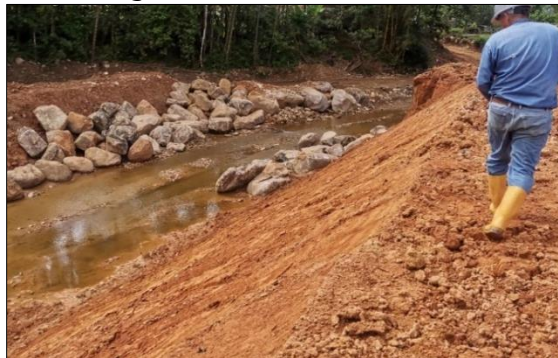
**Figura 37.** *Riego de semillas en margen de la canalización*

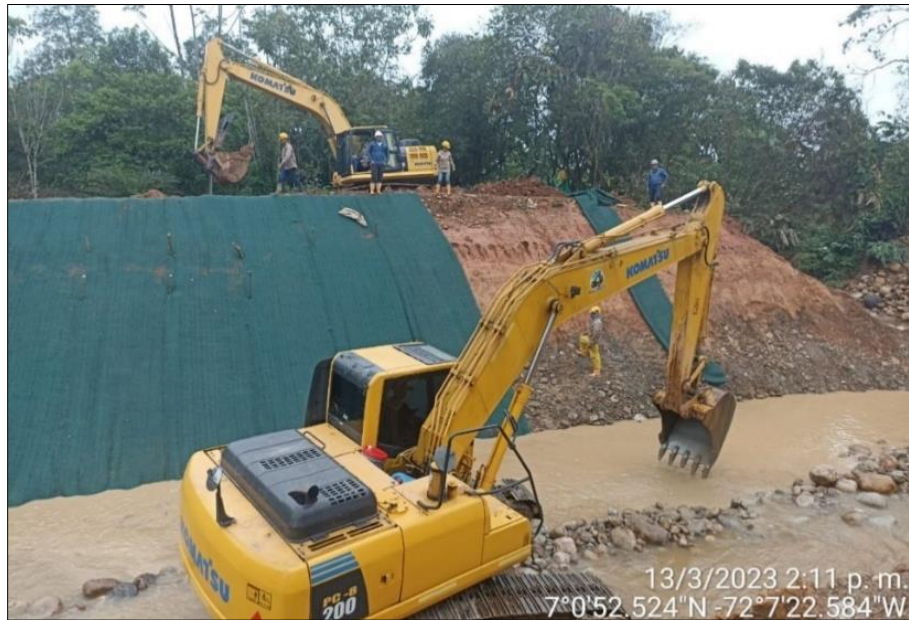
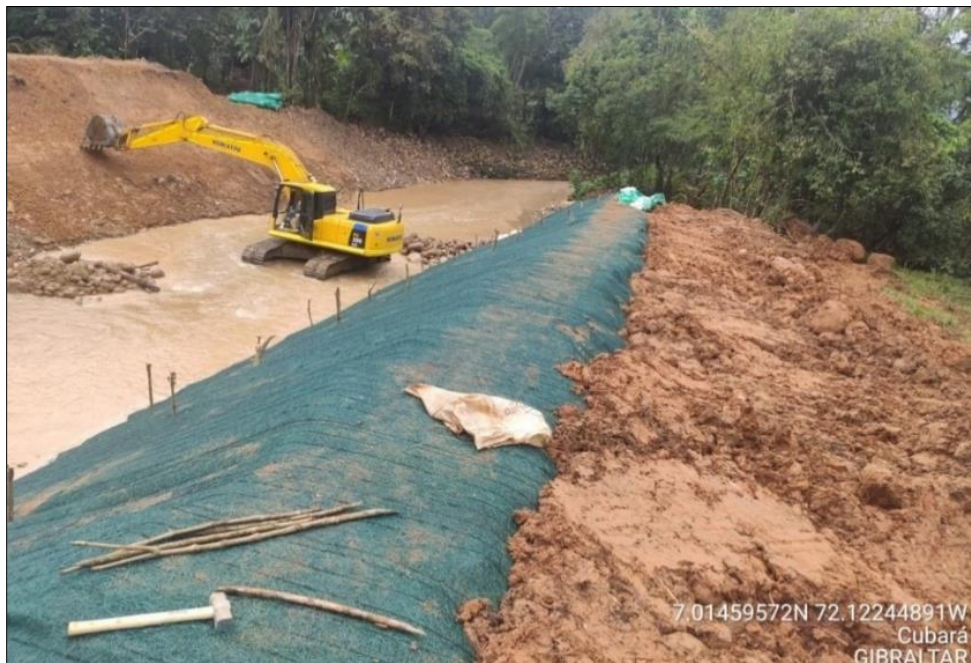
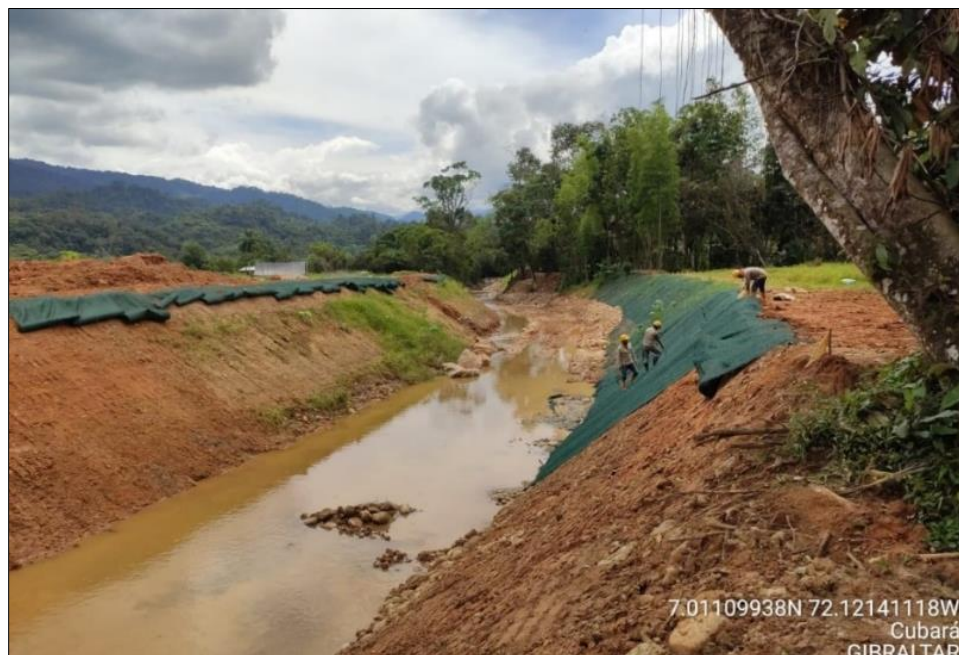
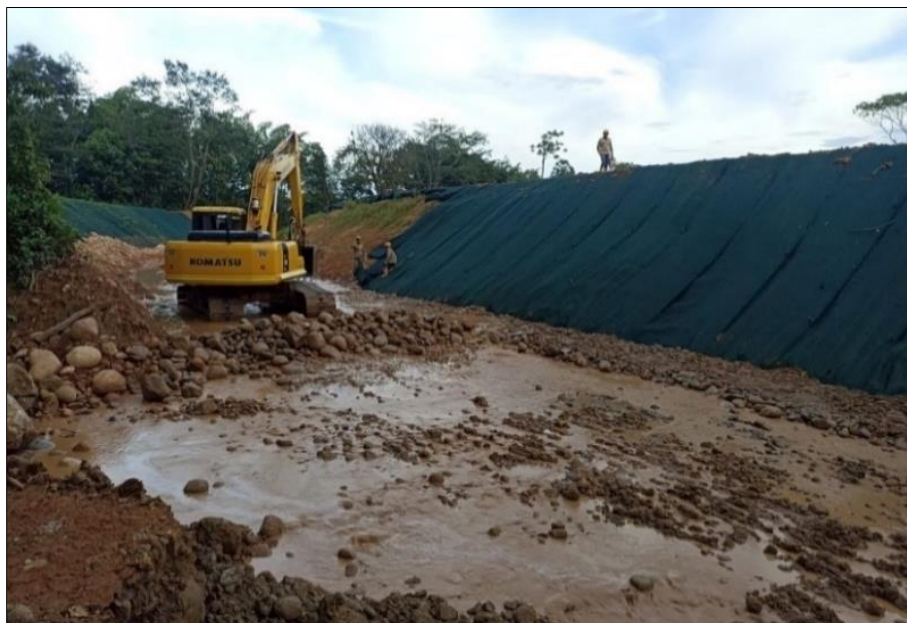
**Figura 38.** *Instalación del manto*

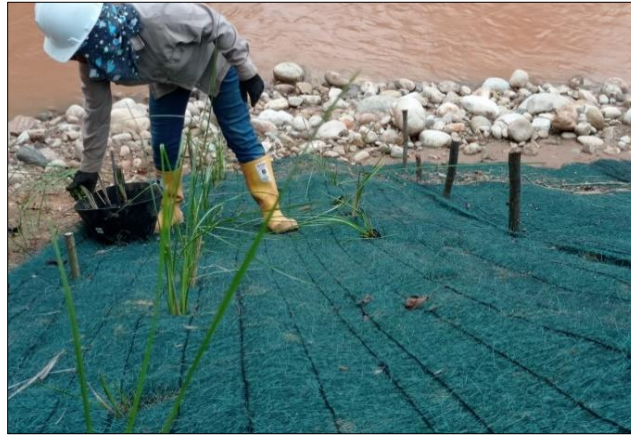
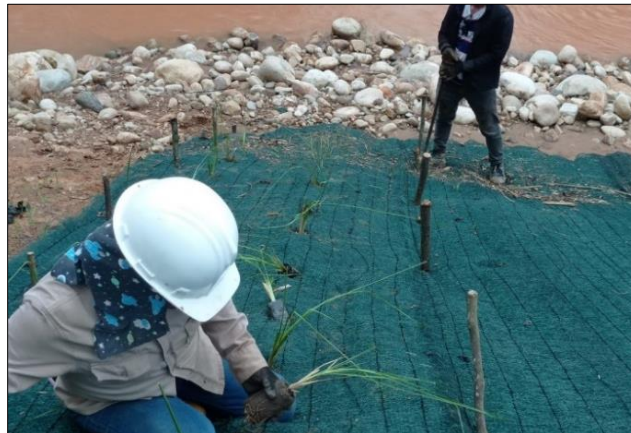
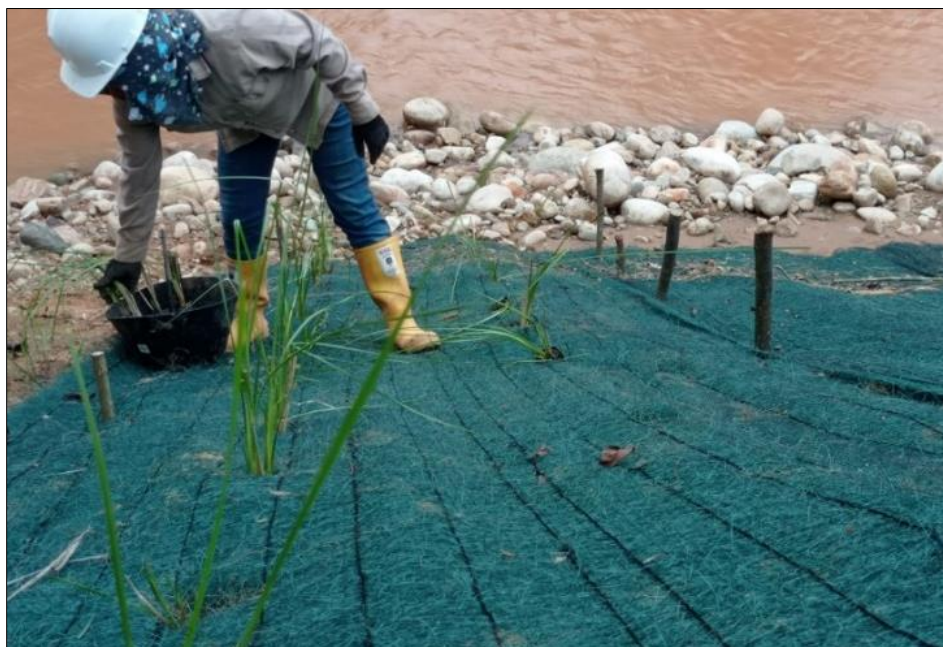
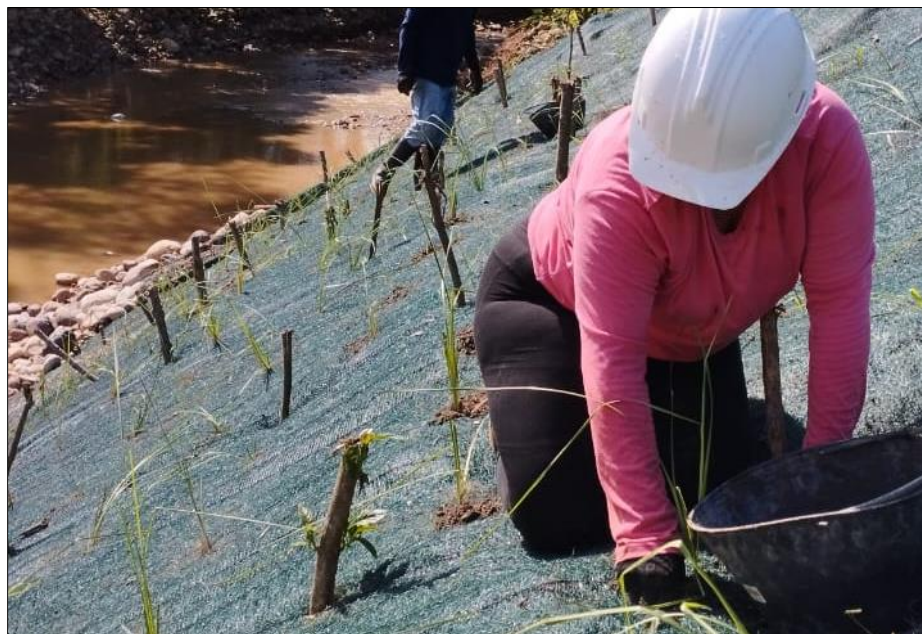
**Figura 42.** *Siembra de estolón de vetiver*

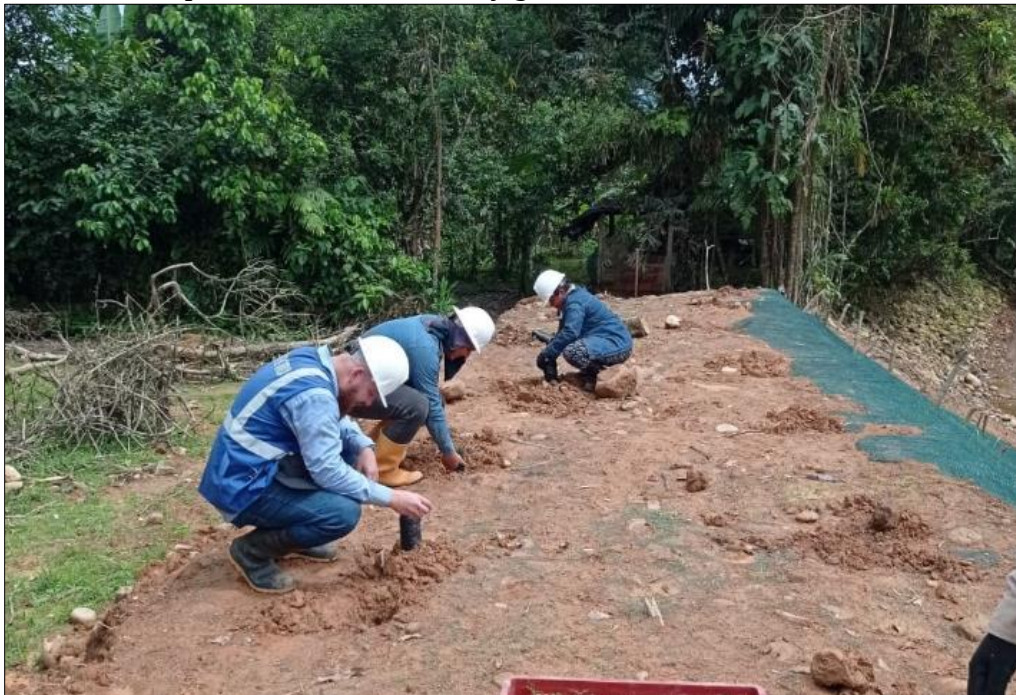
**Figura 46.** *Siembra de plántulas de carbonero y guadua*

**Figura 47.** *Siembra de plántulas de guadua*

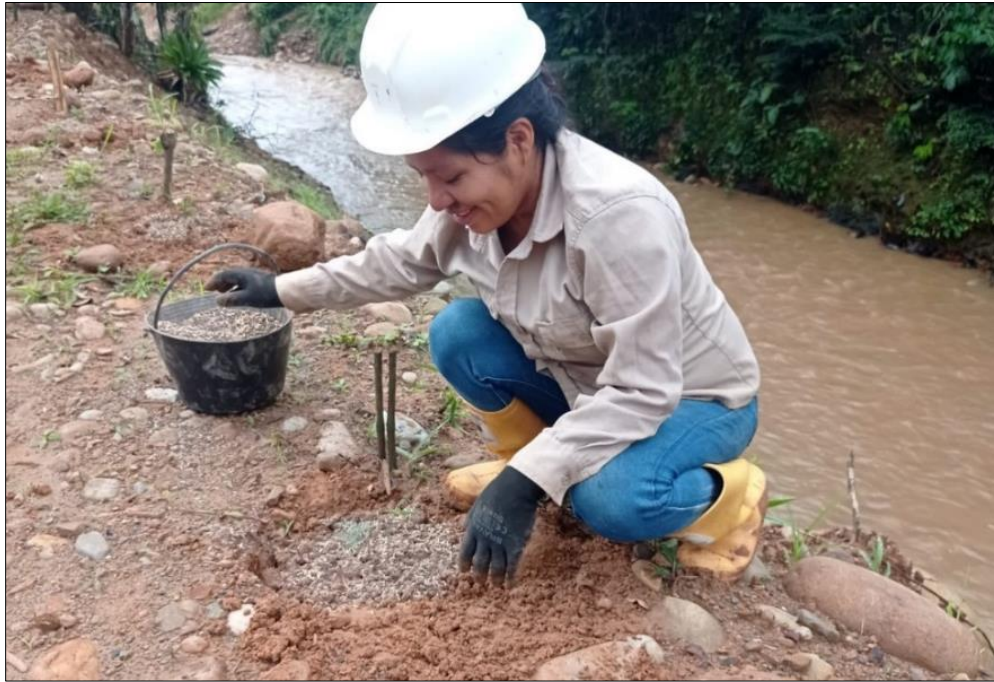
**Figura 49.** *Preparación del terreno*

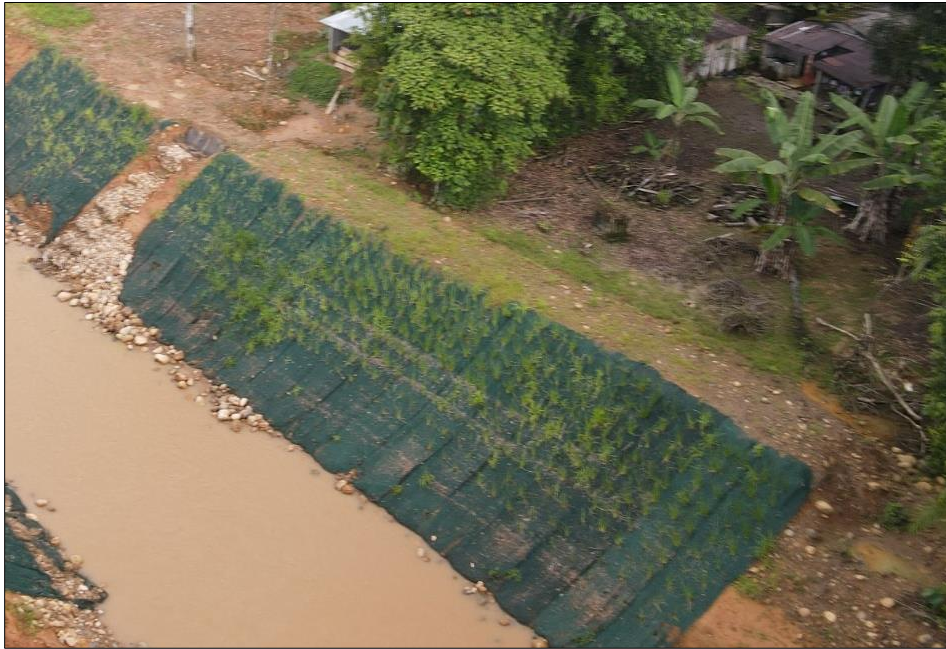
**Figura 50** *Crecimiento del vetiver por toma aérea*
