DISEÑO DE UNA GUÍA DE IDENTIFICACIÓN DE PELIGROS LOCATIVOS Y
VALORACIÓN DE RIESGO EN INSTALACIONES ESCOLARES PARA EL
COLEGIO PANTALEÓN GAITÁN PÉREZ CON MIRAS AL CUMPLIMIENTO DE
LA NORMA NTC 4595

UNIVERSIDAD SANTO TOMÁS
INGENIERÍA INDUSTRIAL
PRÁCTICAS
BOGOTÁ D.C
2019

Trabajo de grado para obtener el título de:
INGENIERA INDUSTRIAL

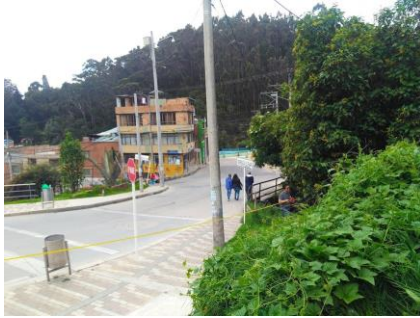
Imagen 2 y 3: Quebrada el Pilar vista de lejos y desde la entrada del colegio

- Se debería tener una distancia mínima de 200 metros a la redonda de un nacimiento permanente de agua, como lo es la quebrada El Pilar. Esto no se cumple dado que la distancia desde la entrada del colegio hasta la orilla derecha es de 13 metros. En este punto, la quebrada cuenta con una malla poco segura para los niños. Por otra parte, se pueden evidenciar, algunos focos de contaminación debido a basuras arrojadas por la comunidad.

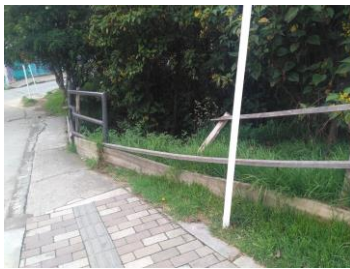
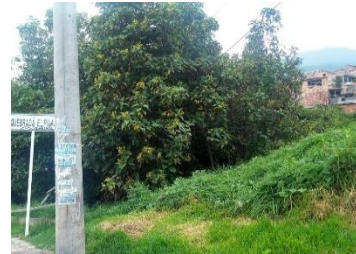
Imagen 4 y 5: Delimitaciones de la quebrada el Pilar

- No se tienen barreras de seguridad que eviten el paso de los menores a la quebrada, para lo que se propone pasar una petición a la alcaldía local solicitando un cuidado preventivo y periódico de la quebrada, en el cual se procure la conservación de la fuente hídrica y se logre la instalación de una delimitación o barrera la cual prevenga posibles caídas.

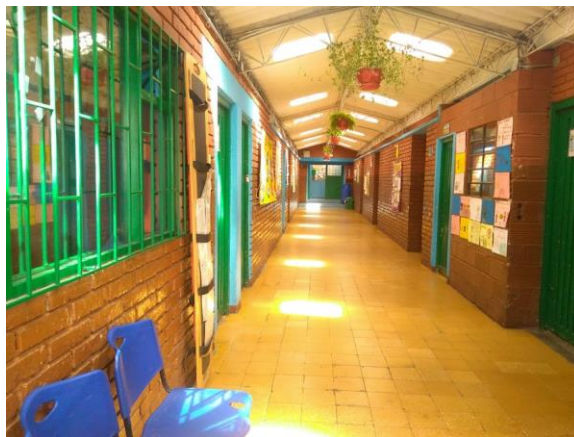
Imagen 6: Pasillo principal

- Todos los pasillos tienen en conjunto un área de 148 metros cuadrados los cuales cumplen con los requerimientos de la norma dado que en ella especifica que estos no deben ocupar más del 50% del área construida lo cual representaría un máximo de 303 metros cuadrados.

- Los pasillos son anchos y accesibles lo cual permite su rápida evacuación.

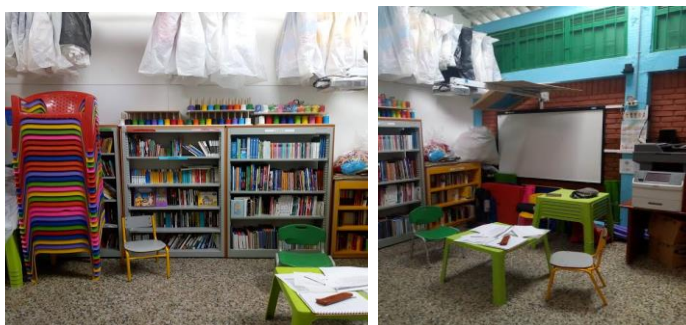
Imagen 7 y 8: Biblioteca vista de frente y de costado

- La biblioteca mide 25,20 metros cuadrados, según la norma esta debería tener un área total de 48,96 metros ya que debe estar en la capacidad de atender al menos el 10% de la población estudiantil y contar con 2,4 metros cuadrados por estudiante.

- La biblioteca debería contar con zonas de trabajo individual o en pequeños grupos.
- La biblioteca no cuenta con un espacio aislado en el cual se puedan realizar actividades lúdicas (ludoteca).
- La sala de informática tiene un área de 42,12 metros cuadrados, esta debería tener al menos 2,2 metros cuadrados por estudiantes lo que significa que para el grupo más pequeño serian 44 metros cuadrados y para el más grande serian 63,8 metros cuadrados.

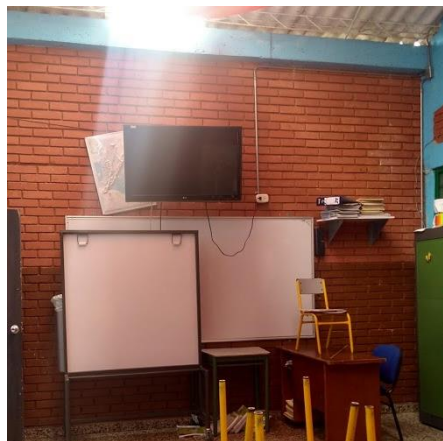
Imagen 11: Televisor salón 6

- El salón 8 presenta un cambio respecto a los demás salones dado que en éste se usan cortinas, ver anexo 2
- La iluminación general del colegio es adecuada.
- El colegio cuenta con una alarma contra intrusos.
- Cada ambiente pedagógico cuenta con un computador y en 8 de ellos hay Access point.
- Todos los ambientes de la institución cuentan con sistemas de sonido y equipos que permiten el desarrollo de las diferentes actividades que se realizan a lo largo del año, estos son computadores, teatros en casa, video bean y televisor.

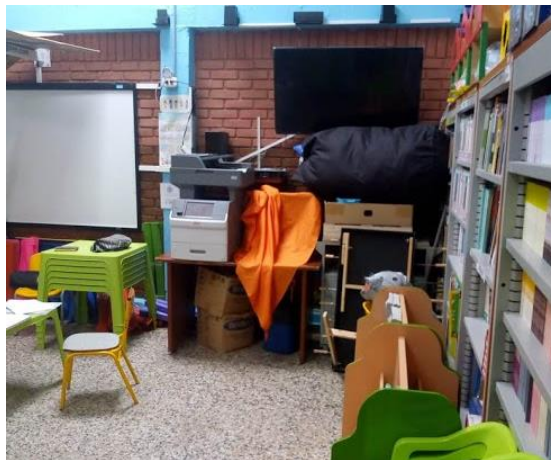
Imagen 13: Estantería Biblioteca

- Los ambientes A no cuentan con tomacorrientes reguladas (Naranja)
- En los ambientes B (Biblioteca) no se cuenta con tomacorrientes en todos los muros dado que la estantería de esta no lo permite.

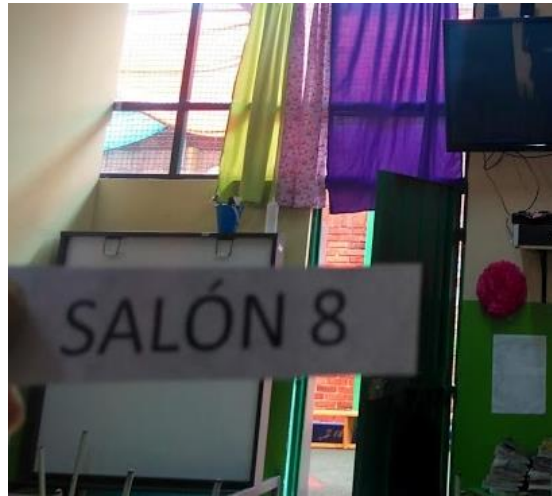
Imagen 16: Tablero del salón 8 de jardín

- Las aberturas de luz deben totalizar al menos 1/3 del área de piso en esta zona climática, no cumple dado que esta debería ser de 97 metros cuadrados y solo se cuenta con 65 metros cuadrados
- En la sala de informática se encuentra una pantalla de proyección que tiene un ancho de 2 metros que se encuentra a una distancia de 2 metros del foco de atención, no cumple dado que esta distancia debería ser de al menos 2 por el ancho de la pantalla, es decir tendría que ser de cuando menos 4 metros.
- El salón de jardín (Salón 8) no cuenta con tablero fijo, no está acorde a la norma dado que la distancia entre el suelo y el tablero debe ser de entre 0,5 metros y 0,80 metros, y el tablero móvil con el que se cuenta tiene una altura del piso a el de 1 metro.

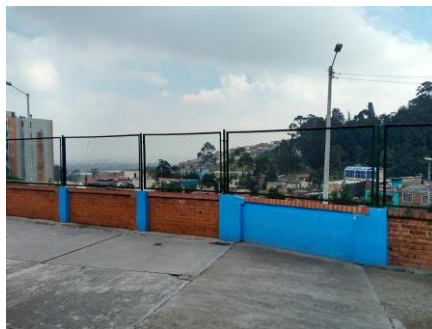
Imagen 17: Cerramientos

- Los cerramientos no deben tener alambre de púas ni terminaciones en puntas, el colegio cuenta con cerramientos en malla acordes a lo estipulado en la norma, ya que esta cuenta, además, con espacios de 5 centímetros.

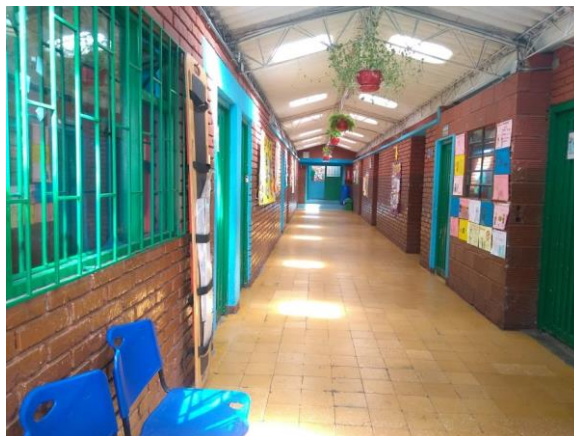
Imagen 18: Pasillo principal

- Dado que las instalaciones fueron construidas hace más de 50 años no se cuenta con estructuras acogidas a la norma NSR-10 de sismo resistencia.
- Se debería garantizar el tránsito independiente de estudiantes de preescolar y primaria, sin embargo, el colegio cuenta con un mismo pasillo que es usado por todos los estudiantes.

8. Se recomienda reubicar las materas que cuelgan a lo largo del pasillo ya que estos son objetos de fácil rotura y no deberían estar a más de 0,8 metros del suelo.

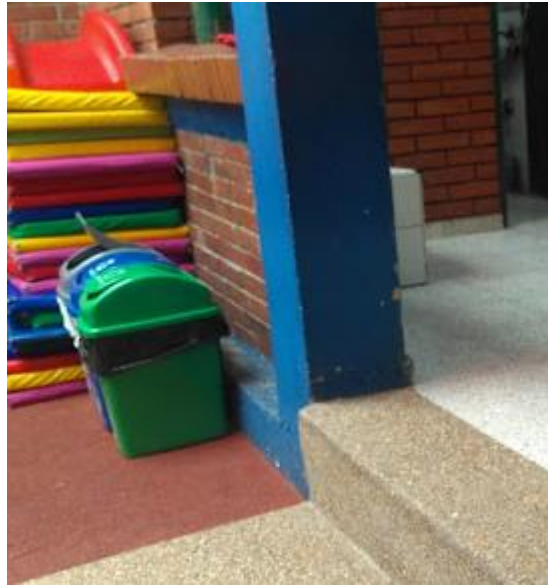
Imagen 19: Canecas del colegio

encuentran canecas de diferentes colores y sus respectivas bolsas, no se hace la separación de residuos obligatoria.

- Las canecas no se encuentran elevadas, esto se debería hacer para evitar que los animales rieguen la basura.
