**Zonificación y recomendaciones de intervención a tramo vial deteriorado aplicando
herramientas SIG**

**Trabajo de grado
para optar por el título de Ingeniero Civil**

Universidad Santo Tomás

IMPLEMENTACIÓN DE SIG EN TRAMO VIAL DE BOGOTÁ PARA RECOMENDACIÓN DE INTERVENCIÓN

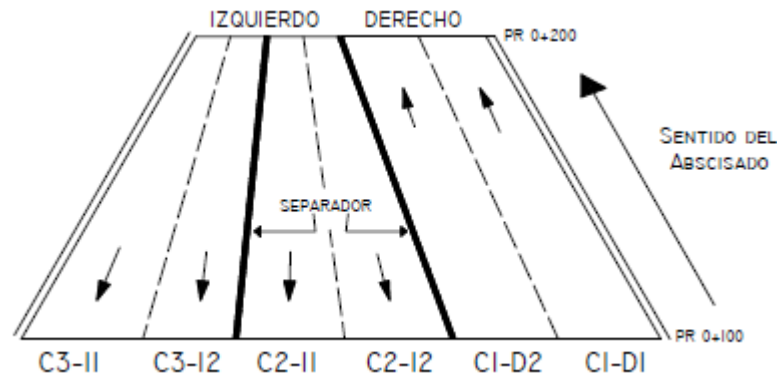
Nomenclatura de carriles con varias calzadas

Figura 5. Numeración de carriles para vía con varias calzadas, Invias. Instituto Nacional de Vías INVIAS. (2006). Manual para la inspección visual de pavimentos flexibles. Instituto Nacional de Vías INVIAS. 29p. <https://www.invias.gov.co/index.php/archivo-y-documentos/documentos-tecnicos/manuales-de-inspeccion-de-obras/974-manual-para-la-inspeccion-visual-de-pavimentos-flexibles/file>

- C1-D1: Calzada 1- derecho externo
- C1-D2: Calzada 1- derecho interno
- C2-I2: Calzada 2- izquierdo interno
- C2-I1: Calzada 2- izquierdo externo
- C3-I2: Calzada 3- izquierdo interno
- C3-I1: Calzada 3- izquierdo externo

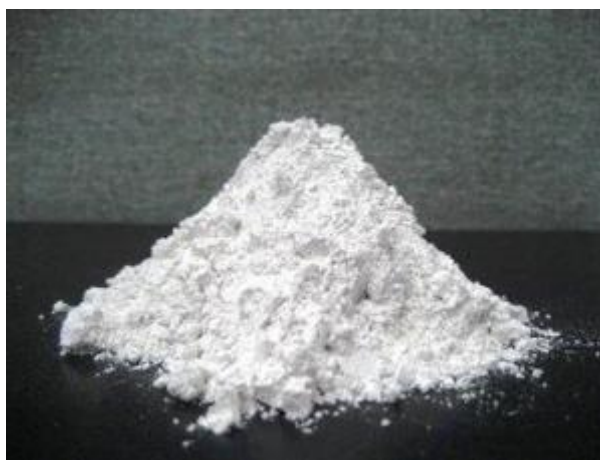
Figura 7. Cal hidratada con pureza mínima del 92%. Natsteel Ltd. (2020). *Cal Hidratada* [Comercial]. Alibaba. <https://spanish.alibaba.com/product-detail/hydrated-lime-104707592.html>

Cal Hidratada en Mezclas Asfálticas.

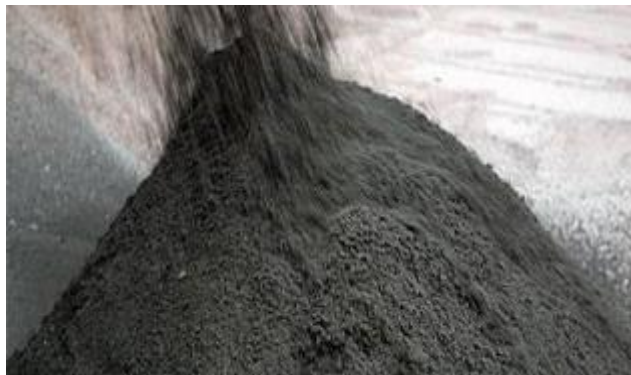
Figura 8. Ceniza volante obtenida de los residuos de carbón. Asocem. (2018, junio 27). *Investigación: Elevar el uso de las cenizas volantes en el cemento* [Comercial]. Asocem. <http://www.asocem.org.pe/noticias-internacionales/investigacion-realizada-para-aumentar-las-cenizas-volantes-en-el-cemento>

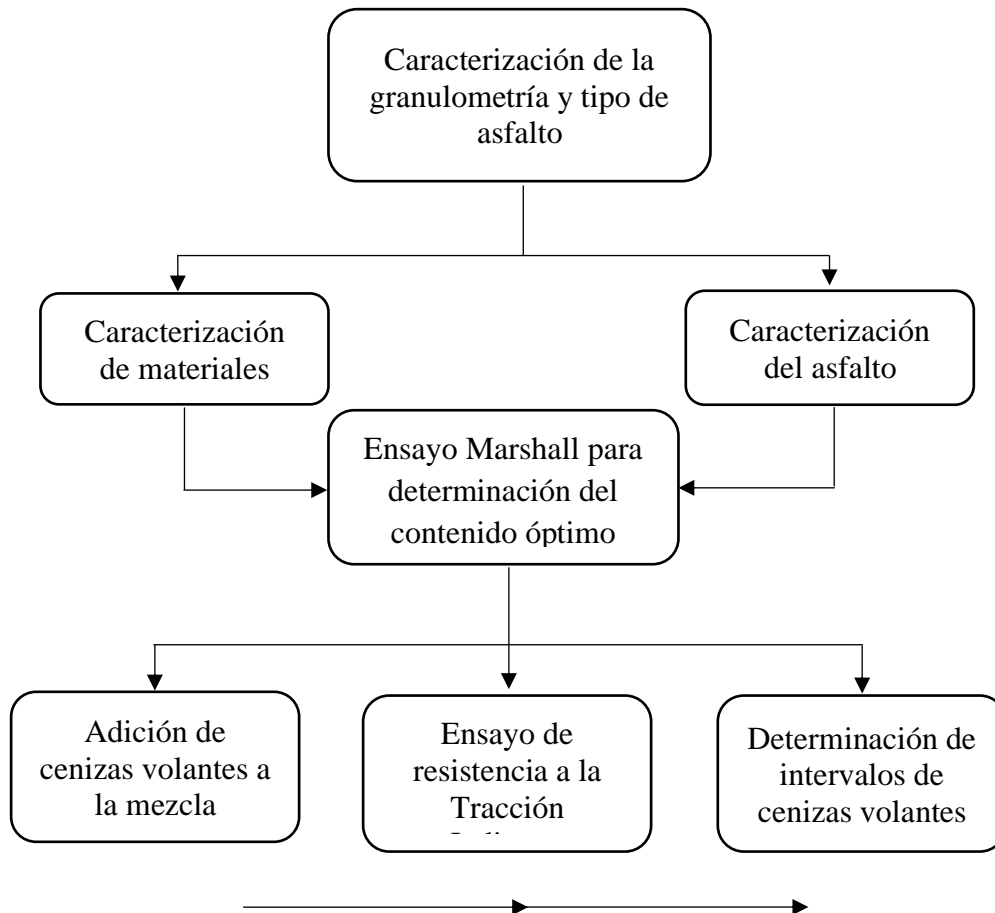
Diagrama del procedimiento para incorporación de ceniza volante en la mezcla asfáltica

Figura 9. Diagrama del procedimiento para incorporación de ceniza volante en la mezcla asfáltica. Fuente 1. Ortiz, O. J. R., Rivera, J. R. T., & Tauta, J. F. C. (2006). *Comportamiento mecánico y dinámico de una mezcla asfáltica con adición de cenizas volantes*. 12p. Fuente 2. Reyes, Ó. J., & Rincón, J. F. (2009). Influence of characteristics of mineral filler in the resistance of asphalt mixture. *Revista EIA*, 11p, 93-103.

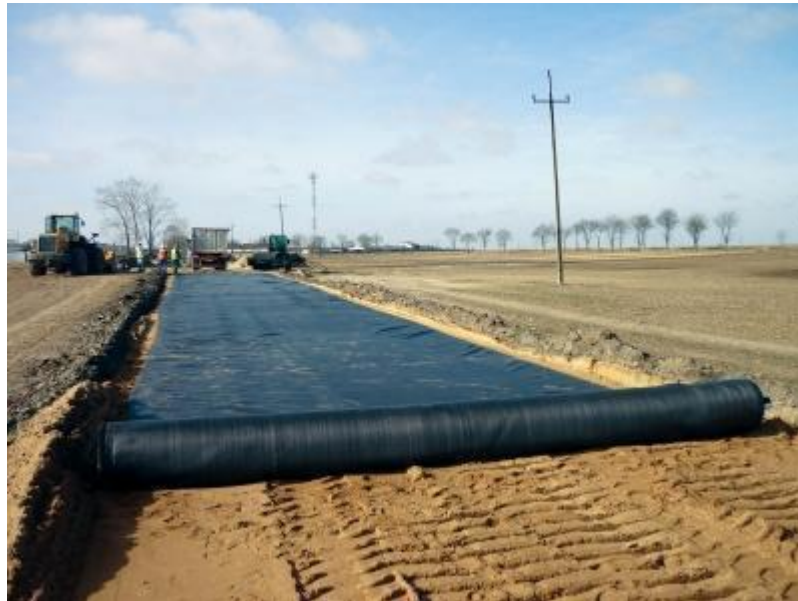
Aplicación de geotextiles

Figura 10. Puesta en obra para aplicación de geotextiles. Geotexan. (2013). El uso de geosintéticos en las vías de acceso a parques eólicos. [Comercial]. *Geotexan*. <https://geotexan.com/el-uso-de-geosinteticos-en-las-vias-de-acceso-a-parques-eolicos/>

La implementación de este tipo de método trae grandes beneficios como la disminución de los costos de mantenimiento debido a que incrementa la vida útil del pavimento. Según el Pavco (2012), las principales ventajas del uso de este mecanismo son:

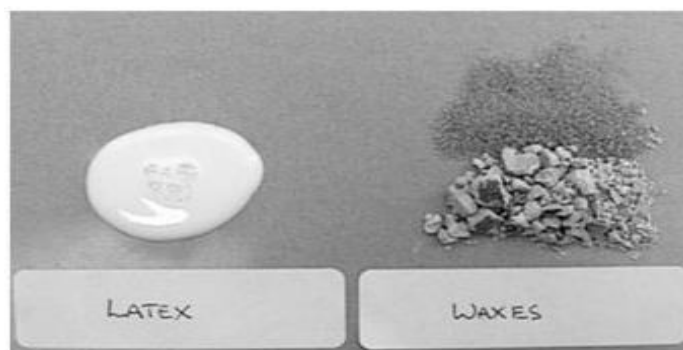
Figura 13. Comparación microscópica de los polímeros tipo elastómeros (Látex y Waxes). Robinson, H. L. (2004). Chapter 5: Polymers Used in Asphalt [Académica]. Engineering 360. <https://www.globalspec.com/reference/50496/203279/chapter-5-polymers-used-in-asphalt>

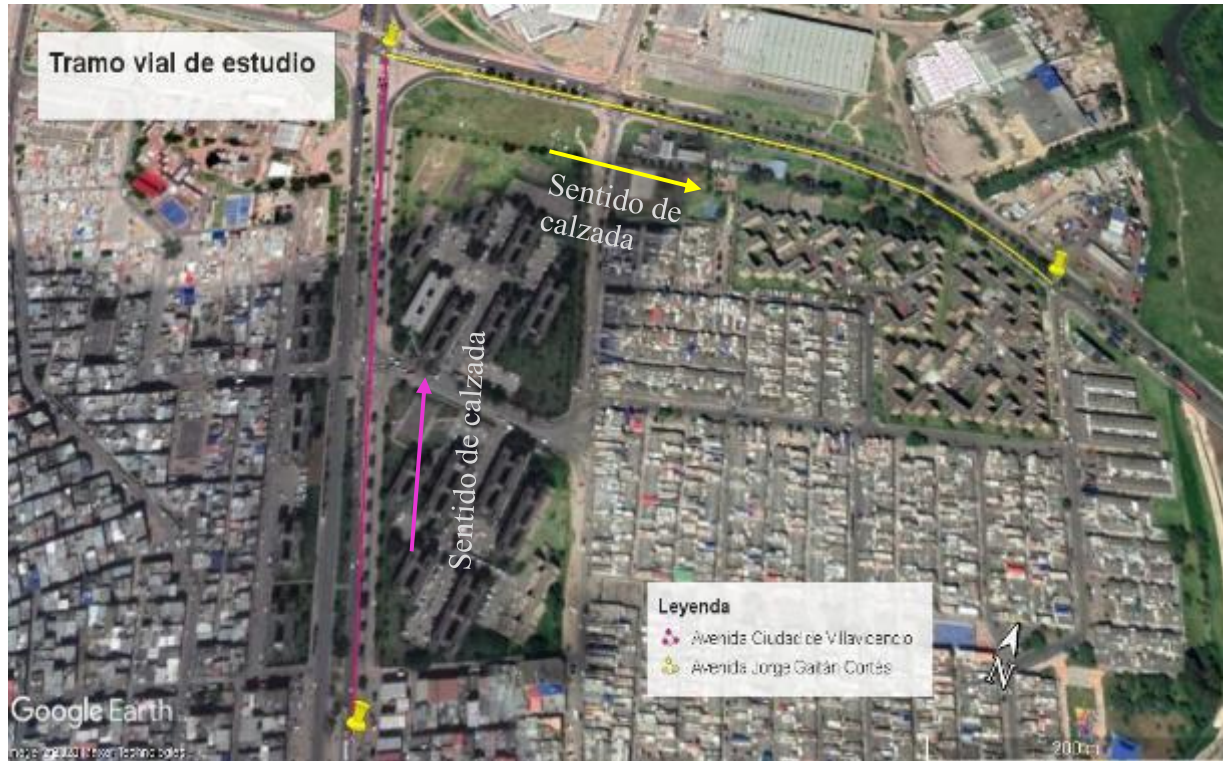
Vista aérea de los tramos de estudio

Figura 16. Tramo vial de estudio unificado (Av. Cdad. De Villavicencio & Av. Gaitán Cortés, Bogotá), DISTANCIA TOTAL DE TRAMO: 1.164 km, Distancia Av. Villavicencio: 547 m, Distancia Jorge Gaitán Cortés: 617 m. Google Earth. (2020). [Avenida Ciudad de Villavicencio & Avenida Jorge Gaitán Cortés]. Recuperado el 03 de junio de 2020 de <https://earth.google.com/web/@4.57872848,-74.15511301,2565.24368682a,897.85375129d,35y,0h,0t,0r>

En las visitas a las vías de inspección se lleva a cabo una reorganización de los datos mediante la división del tramo de estudio en cuatro segmentos según la vía seleccionada, además, se realiza una breve descripción de acuerdo a la longitud, altitud, localización y codificación establecidas por Google Earth y el Instituto de Desarrollo Urbano (2020).

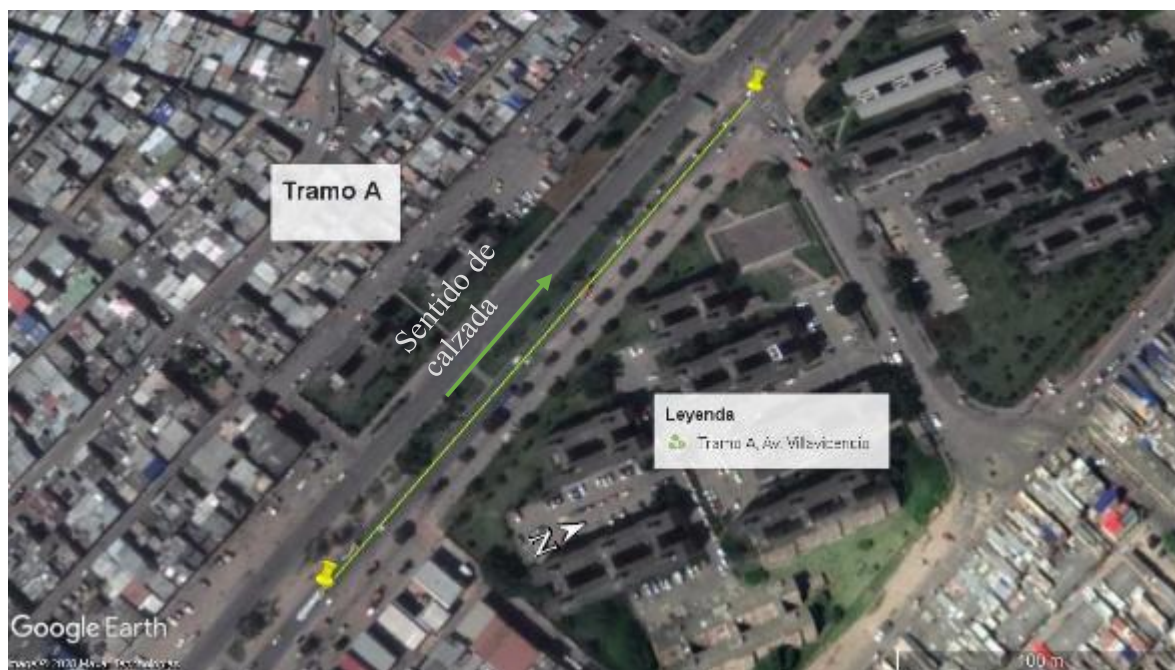
Vista aérea del Tramo A

Figura 17. Tramo A, Av. Villavicencio, sentido oriente occidente. Google Earth. (2020). [Avenida Ciudad de Villavicencio]. Recuperado el 03 de junio de 2020 de <https://earth.google.com/web/@4.57706943,-74.15554643,2567.14130786a,446.53211972d,35y,0h,0t,0r>

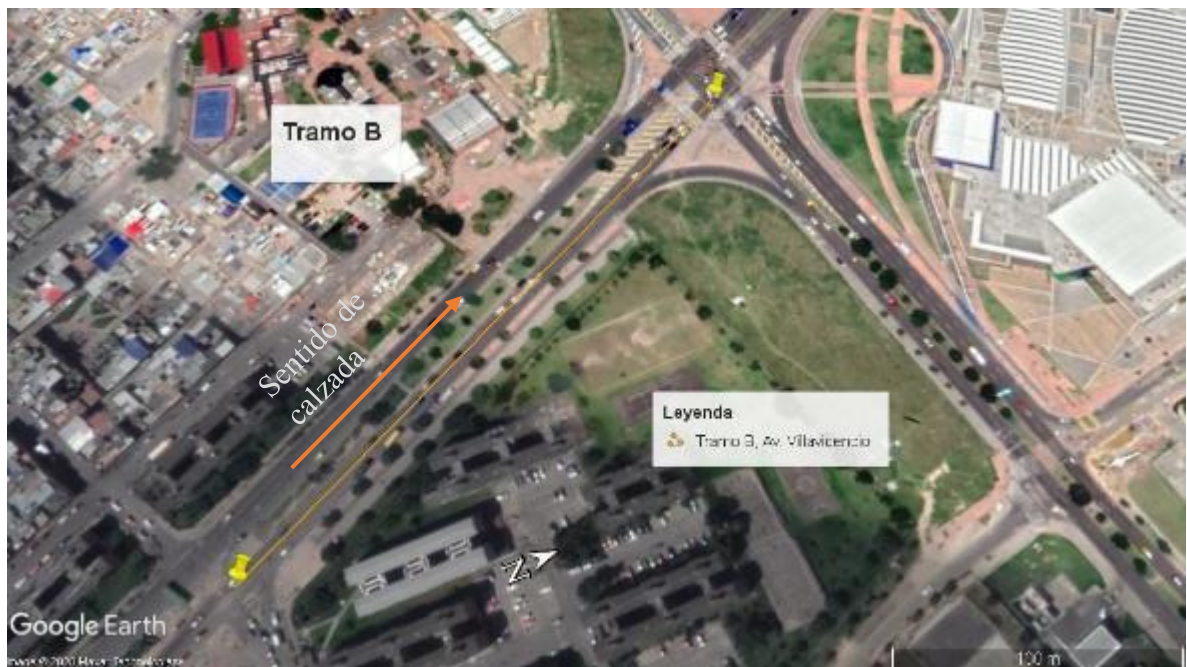
Vista aérea del Tramo B

Figura 18. Tramo B, Av. Villavicencio, sentido oriente occidente. Google Earth. (2020). [Avenida Ciudad de Villavicencio]. Recuperado el 03 de junio de 2020 de <https://earth.google.com/web/@4.57917748,-74.15650941,2566.43087462a,447.24260585d,35y,0h,0t,0r>

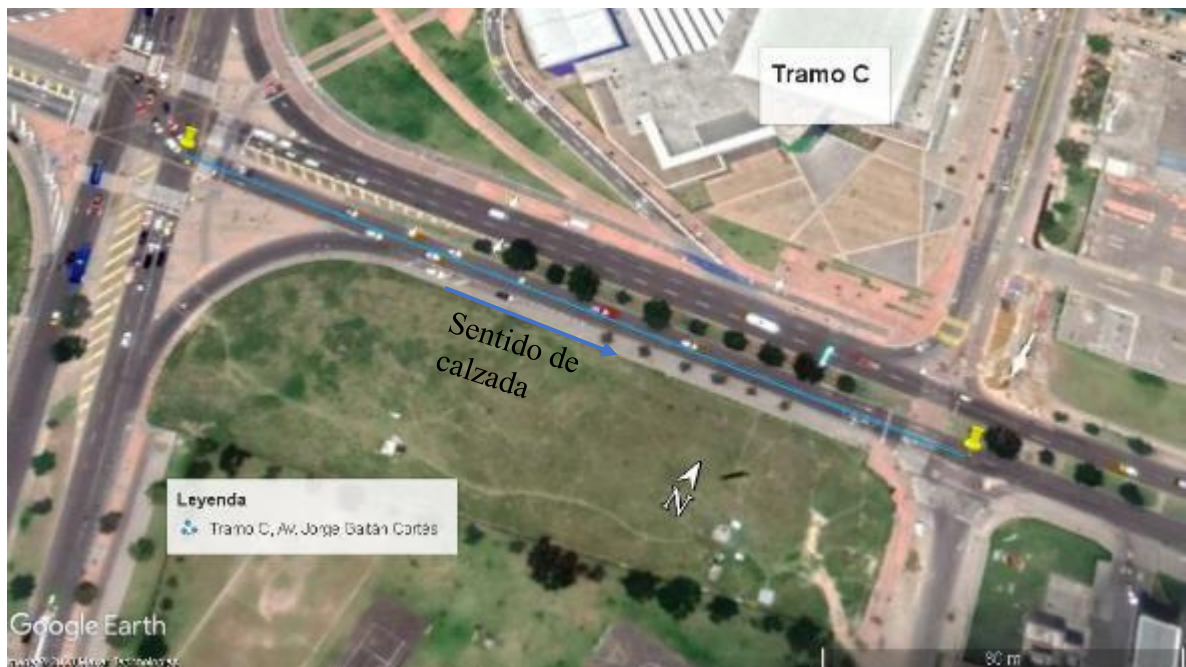
Vista aérea del Tramo C

Figura 19. Tramo C, Av. Gaitán Cortés, sentido sur norte. Google Earth. (2020). [Avenida Jorge Gaitán Cortés]. Recuperado el 03 de junio de 2020 de <https://earth.google.com/web/@4.58060569,-74.15651433,2564.18589653a,218.26099635d,35y,0h,0t,0r>

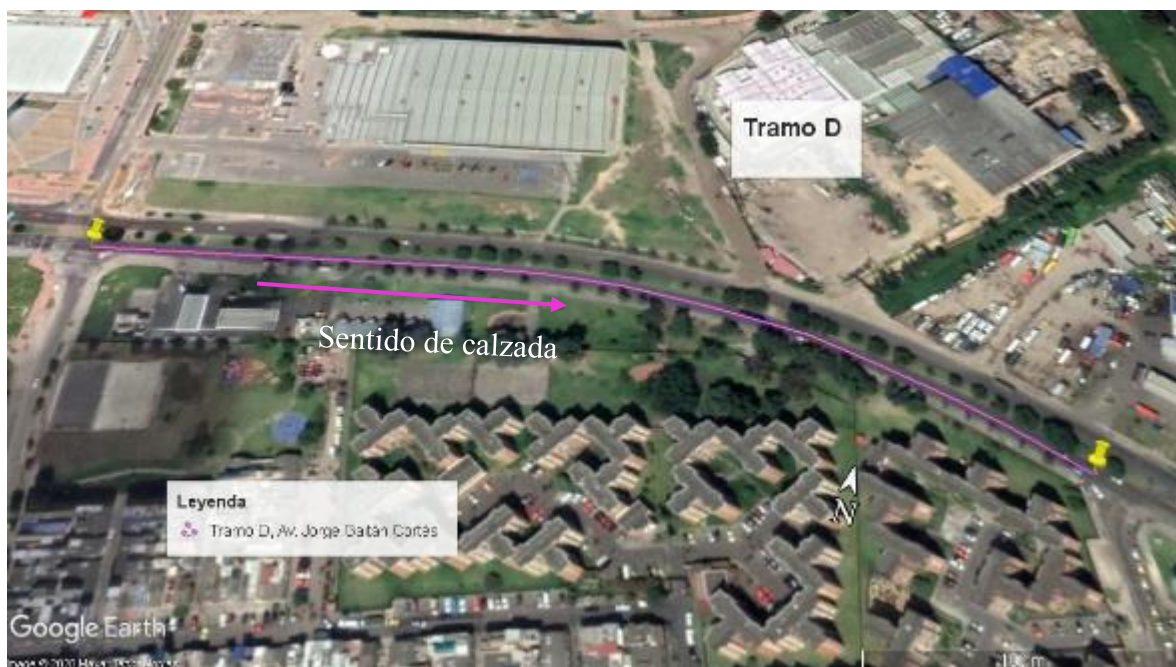
Vista aérea del Tramo D

Figura 20. Tramo D, Av. Gaitán Cortés, sentido sur norte. Google Earth. (2020). [Avenida Jorge Gaitán Cortés]. Recuperado el 03 de junio de 2020 de <https://earth.google.com/web/@4.58096975,-74.15393653,2563.09245202a,308.33851121d,35y,0h,0t,0r>

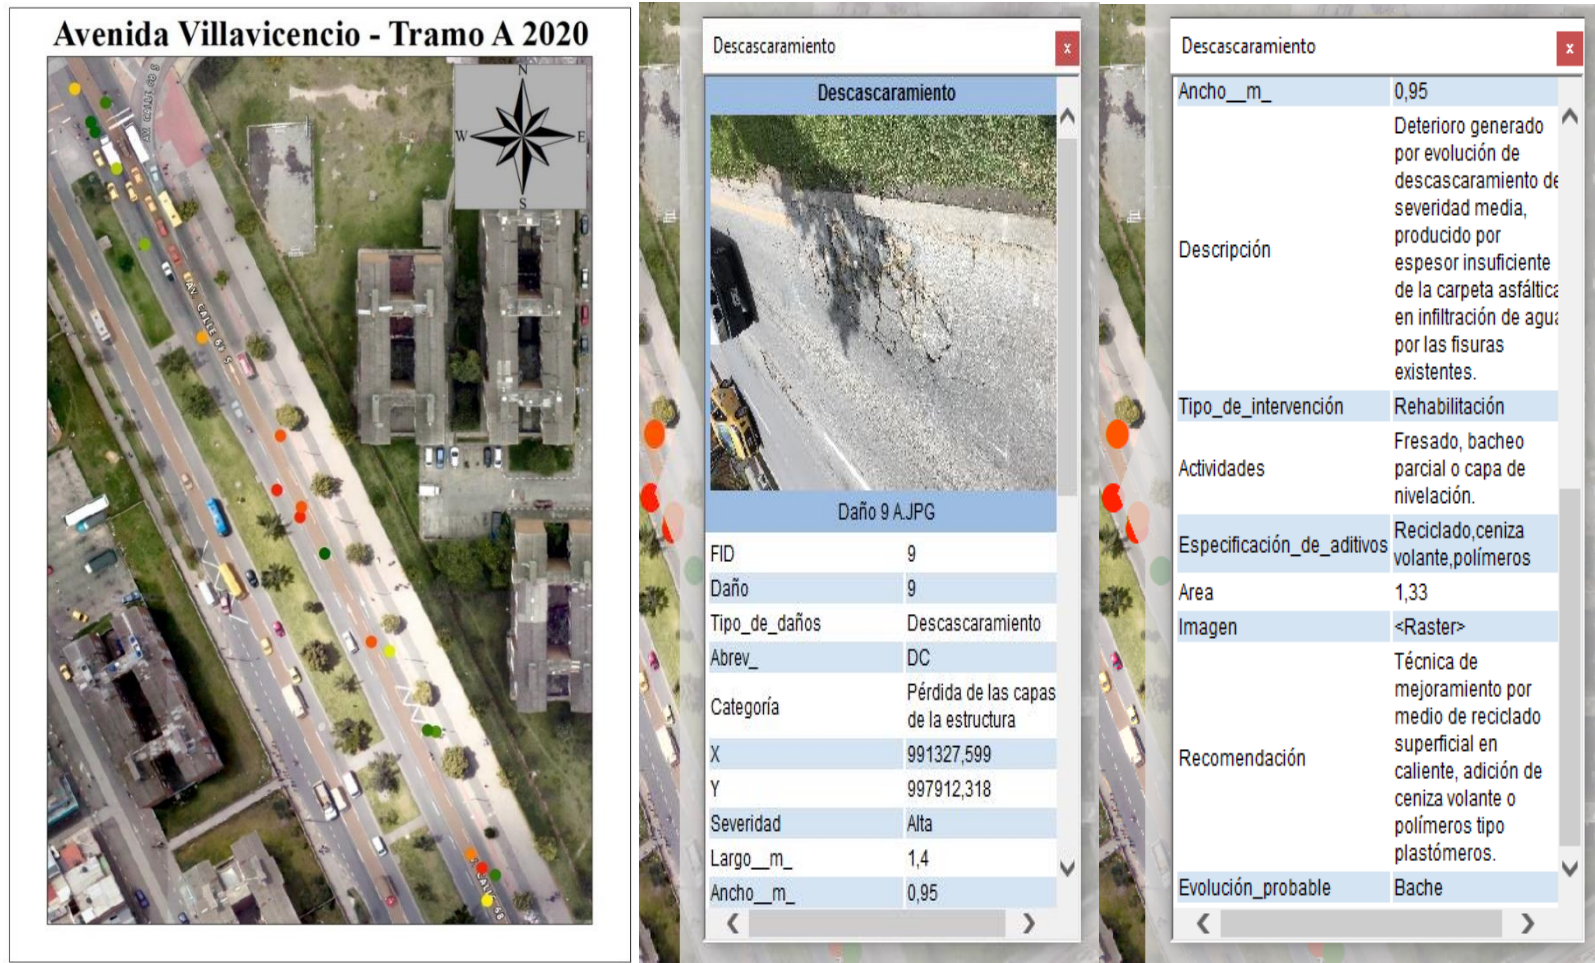
Ubicación de daños en el tramo A con sus respectivas descripciones

Figura 21. Visualización de la ubicación de los daños en el tramo A con su descripción y registro fotográfico. Cogollos Franco A.G., & Martínez Rodríguez M.L., (2020)

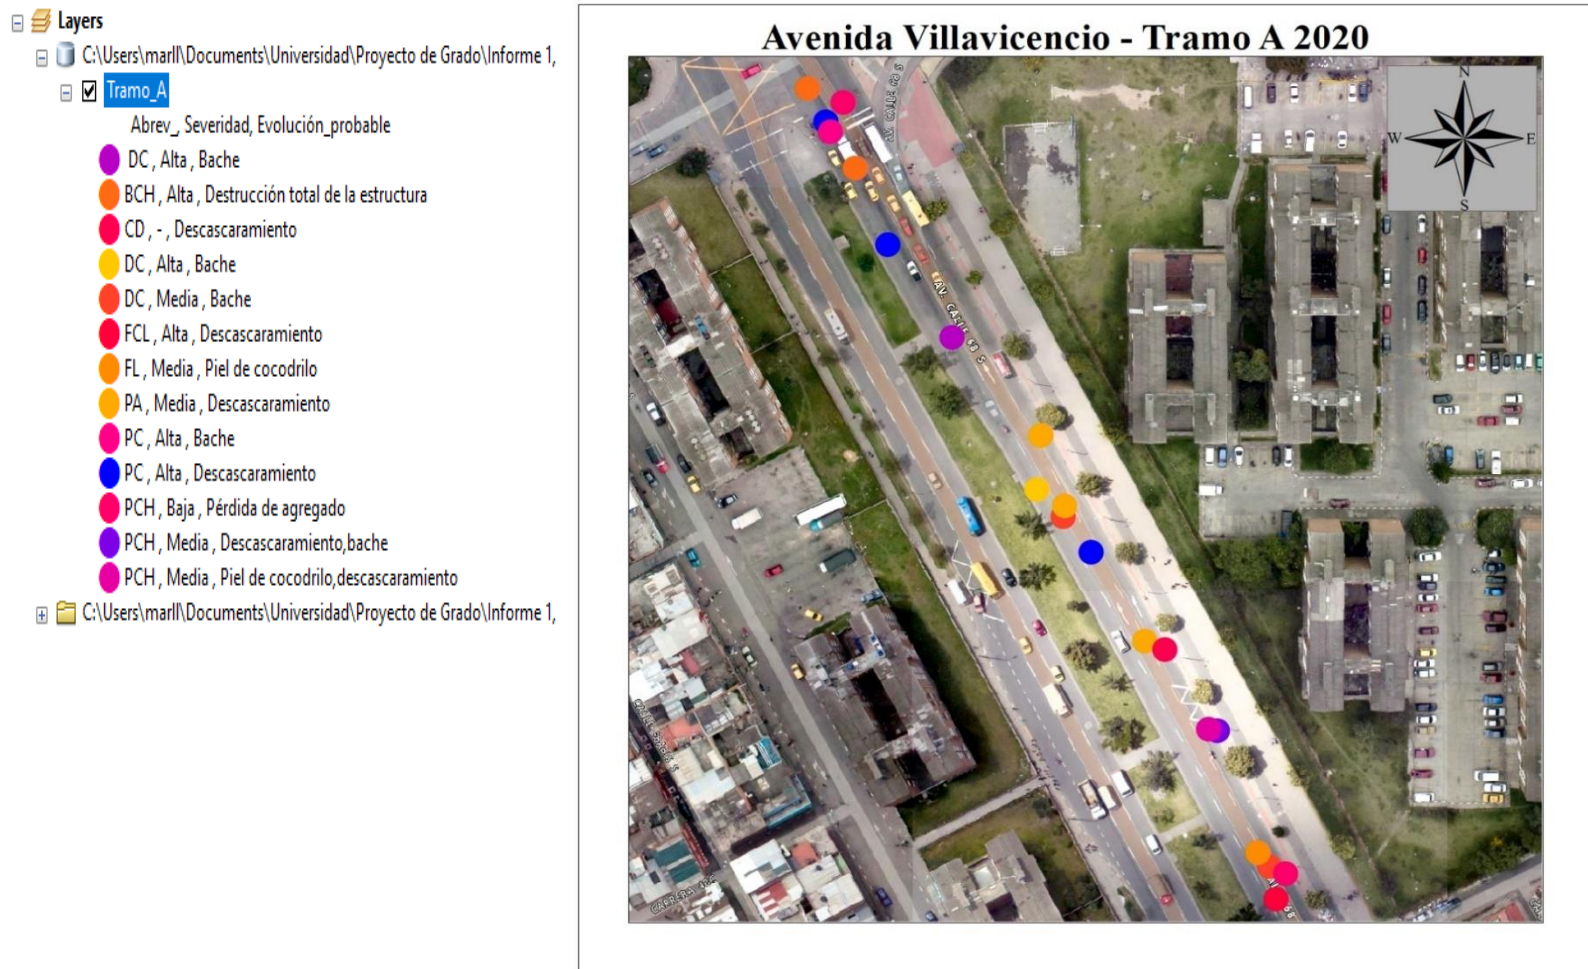
Zonificación de daños con su respectiva evolución probable

Figura 23. Zonificación realizada con la categorización del tipo de daño presentando una gama de colores de acuerdo a la severidad y evolución probable del mismo. Cogollos Franco A.G., & Martínez Rodríguez M.L., (2020)
