PASANTÍA EMPRESARIAL  
APOYO TÉCNICO EN INGENIERÍA CIVIL EN EL ÁREA DE CONTROL FISCAL Y  
PARTICIPACIÓN CIUDADANA DE LA CONTRALORÍA MUNICIPAL DE  
VILLAVICENCIO

Informe de pasantía presentado como requisito para optar al título de Ingeniera Civil

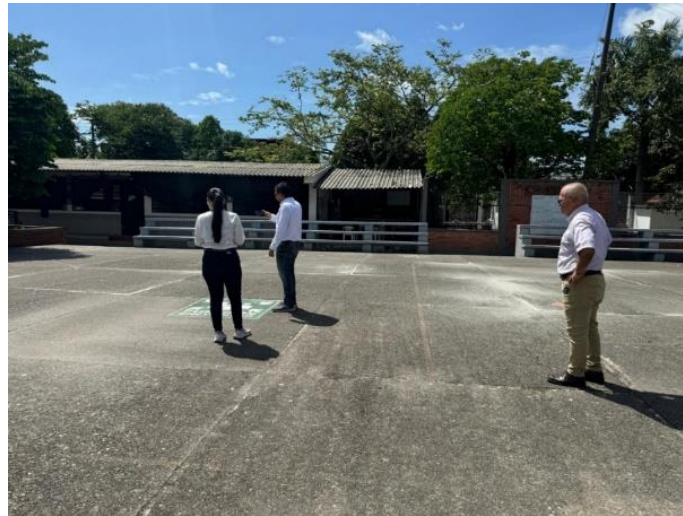
**Figura 4.** *Visita técnica a IEO Arnulfo Briceño Contreras Sede Juan de Dios*

Luego de la revisión de los documentos del Auto de Apertura de Proceso de Responsabilidad Fiscal Ordinario, centrados en las deficiencias identificadas en la institución educativa Arnulfo Briceño Contreras, sede Juan de Dios Bermúdez, ubicada en el barrio Villa Mérida, se llevó a cabo una visita técnica a dicha institución. En esta visita, se realizó un recorrido en compañía del ingeniero Wilder Benítez, el contralor auxiliar de Responsabilidad Fiscal, Julio Parrado, y el rector de la institución, Henry Santiago. Durante el recorrido, el rector informó acerca de las mejoras implementadas y cómo se abordaron cada una de las deficiencias señaladas. Asimismo, se realizó el respectivo registro fotográfico para documentar las condiciones actuales

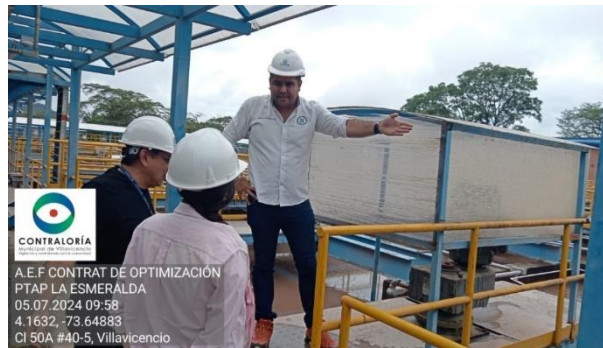
**Figura 5.** Visita técnica a PTAP de La Esmeralda.

El recorrido fue dirigido por el ingeniero Rafael Chavarro, jefe de planta, quien detalló que, en ese momento solo se encontraban operando los filtros y el sistema de cloración, mientras que el resto de las instalaciones no estaban en servicio.

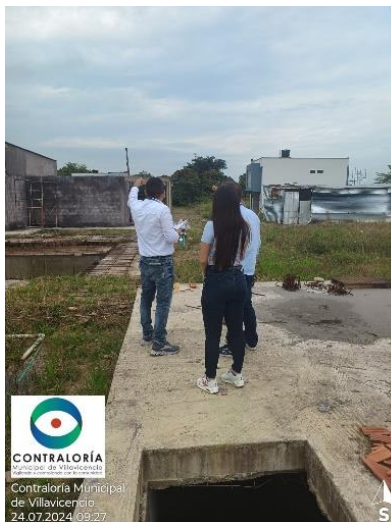
**Figura 6.** Visita técnica a condominio Bosques de Santa Ana.

En la auditoría realizada, se desarrolló una visita técnica al condominio Bosques de Santa Ana, ubicado en la vereda Zuria, cerca del barrio Charrascal, en compañía de los delegados de Piedemonte E.I.C.M. y sus aliados estratégicos, Construcciones CIMA.

Durante esta inspección, se documentaron las condiciones actuales del proyecto, así como las intervenciones previas que habían sido ejecutadas para, posteriormente, complementar el informe técnico de obra con registro fotográfico, sirviendo como evidencia visual del estado de dicho proyecto.

En primer lugar, se observa una piscina cuya estructura de refuerzo de acero está expuesta y parcialmente inundada. La presencia de agua en esta etapa constructiva puede comprometer la integridad del refuerzo, deteriorando la capacidad del acero a largo plazo.

El análisis de las deficiencias encontradas consistió en que las instalaciones del Condominio Bosques de Santa Ana no se encuentran en un estado óptimo. Una de las principales preocupaciones es la ausencia de licencias de construcción; además, se identificaron serias deficiencias en la gestión de materiales, puesto que, se han expuesto de manera prolongada a la intemperie, lo cual puede reducir su vida útil. Por otra parte, los elementos, tales como columnas de concreto armado, losas de cimentación y la piscina con acero de refuerzo al descubierto, presentan problemas críticos debido a la vulnerabilidad de este a la humedad y la presencia de agua en la estructura de la piscina, pues son factores que pueden acelerar la corrosión y comprometen la estabilidad estructural.

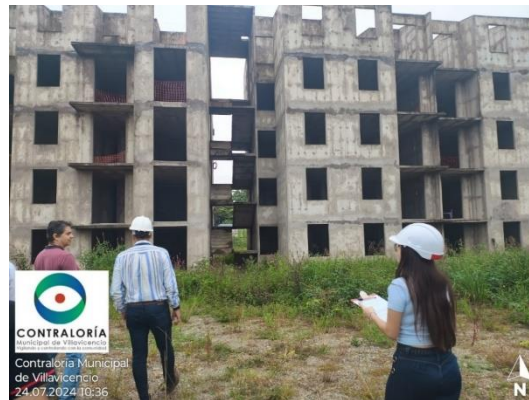
**Figura 7.** Visita técnica a Urbanización La Victoria.

En la auditoría realizada, se desarrolló una visita técnica a la Urbanización La Victoria ubicado en la quinta etapa del barrio La Madrid, en compañía de los delegados de Piedemonte E.I.C.M. y sus aliados estratégicos, Construsar Ingeniería Ltda.

Durante esta inspección, se documentaron las condiciones actuales del proyecto, así como las intervenciones previas que habían sido ejecutadas para, posteriormente, complementar el informe técnico de obra con registro fotográfico, sirviendo como evidencia visual del estado de dicho proyecto.

En la identificación de las irregularidades se encontró que las instalaciones de la Urbanización La Victoria no se encuentra bajo las condiciones adecuadas, donde se destaca que, la edificación principal, a pesar de que la estructura de concreto armado parece cumplir con los estándares de construcción, la falta de mantenimiento temporal es evidente, con vegetación creciendo alrededor que podría causar problemas futuros de humedad y deterioro de materiales. Igualmente, la presencia de manchas de humedad en las paredes de concreto sugiere una falta de impermeabilización adecuada, lo que puede derivar en problemas de durabilidad y deterioro.

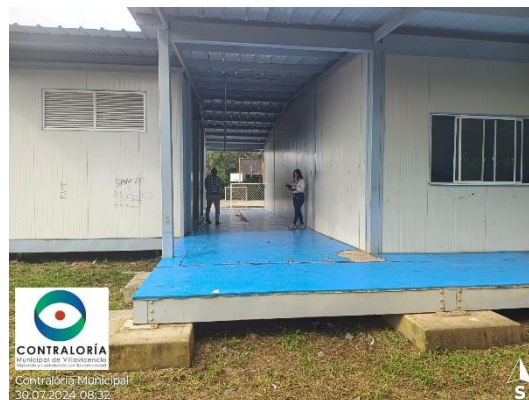
**Figura 9.** *Visita técnica a IEO Alfonso López Pumarejo.*

En respuesta a una denuncia realizada a través de redes sociales, que cuestionaba la inversión superior a mil millones de pesos en la Institución Educativa Alfonso López Pumarejo, sede Rincón de Pompeya, se llevó a cabo una visita técnica para dar inicio a la investigación correspondiente. La denuncia hacía referencia a la construcción de cuatro salones, cuyos pisos, presuntamente, serían de cartón y presentaban deterioro tras solo cinco meses de uso.

La visita técnica se realizó con la participación del rector de la institución, Luis Chisco, quien guio el recorrido e informó sobre el estado actual de las estructuras entregadas. Como complemento de la inspección, se llevó a cabo registro fotográfico, el cual sirvió como soporte para, posteriormente documentar lo evidenciado en el respectivo informe técnico de obra.

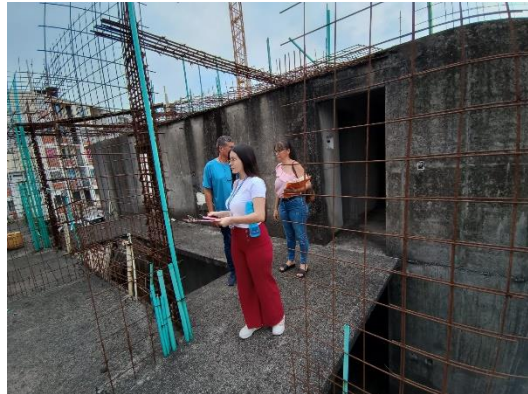
**Figura 11.** *Visita técnica a conjunto Torres de San Antonio.*

En atención a una denuncia presentada por una residente del conjunto Torres de San Antonio, que señalaba presuntas deficiencias en las instalaciones, se realizó una visita técnica por parte de la Contraloría Municipal para inspeccionar las áreas afectadas. La visita contó con la presencia de la denunciante y varios residentes, quienes guiaron el recorrido y señalaron las presuntas problemáticas.

Durante la inspección, se llevó a cabo un registro fotográfico, el cual se utilizará como evidencia en el informe técnico de obra con las irregularidades identificadas y se levantó el acta de visita.

De acuerdo con la visita técnica realizada al conjunto Torres de San Antonio, en la cual participaron algunos de los residentes, se procedió a la elaboración del informe técnico de obra, donde se relacionaron las observaciones identificadas durante la inspección y las intervenciones realizadas en el sitio. Además, se incluyó un registro fotográfico como soporte de las deficiencias encontradas.

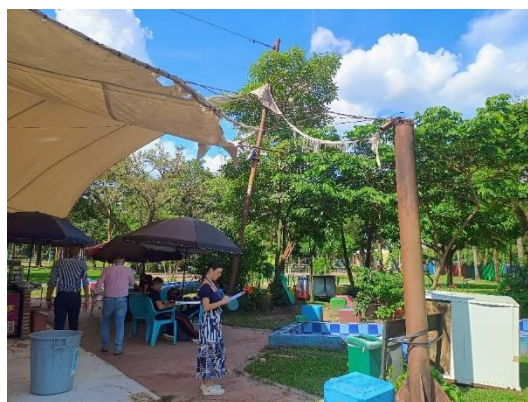
**Figura 12.** *Visita técnica a Parque Los Fundadores.*

Durante la visita técnica de obra realizada en el Parque Los Fundadores, se contó con el acompañamiento de funcionarios del Instituto de Turismo de Villavicencio y de la Contraloría Municipal de Villavicencio. El recorrido para el desarrollo de esta Auditoría de Gestión y Financiera al Instituto de Turismo inició en el monumento Puertas de Agua, donde se evidenció una alta contaminación en la fuente.

Por otra parte, se inspeccionó la zona de juegos infantiles, observando un notable deterioro en todas las estructuras, siendo especialmente preocupante el estado de los toboganes. Adicional a esto, se recorrió el área de comercio, donde se detectó un daño significativo en la carpa instalada. Como complemento de esta visita técnica, se realizó el respectivo registro fotográfico y acta de visita como evidencia de las observaciones encontradas.

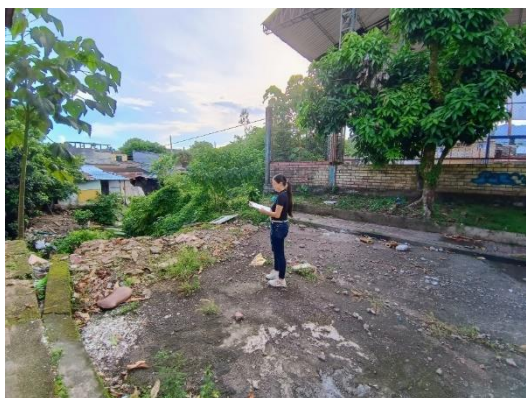
**Figura 13.** *Visita técnica a escenarios deportivos del IMDER.*

Durante el recorrido, se evidenciaron daños en el cielo raso y las paredes del área de contratación en las instalaciones principales del IMDER. Posterior a esto, se inspeccionó el complejo deportivo Parque Villa Bolívar, donde se informó que los equipos de mantenimiento asignados a este espacio están actualmente en operación en el complejo deportivo de La Reliquia.

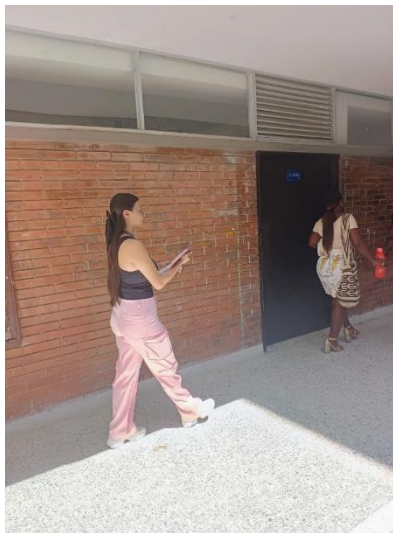
**Figura 15.** *Visita técnica a Institución Educativa INEM Luis López de*

En cumplimiento del proceso de responsabilidad fiscal No. 020-2020-0714, se desarrolló una visita técnica a la Institución Educativa INEM Luis López de Mesa. Esta actividad contó con la participación de los directivos del colegio y representantes del Consorcio Villavicencio Educativa.

El objetivo principal de la visita fue verificar la existencia, ubicación y estado de los elementos correspondientes al gimnasio de la institución. Durante el recorrido, se constató que algunos de los elementos no estaban en uso, mientras que otros se encontraban almacenados en la bodega de la institución. Además, se documentaron las observaciones realizadas en el lugar, incluyendo el registro fotográfico como evidencia del estado actual de los equipos.

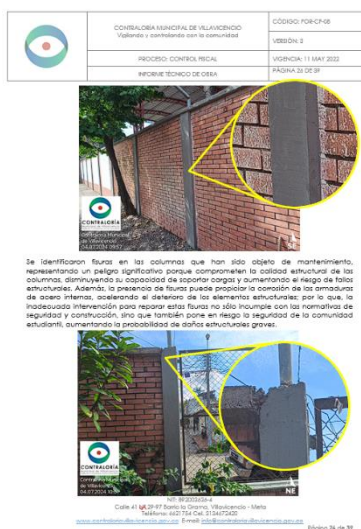
**Figura 17.** Informe técnico de obra IEO Arnulfo Briceño Contreras-Sede Juan de Dios

En atención a la auditoría realizada al plantel educativo, se revisaron los planes de mejoramiento y contratos correspondientes a las obras de mantenimiento de las instalaciones, donde se procedió a realizar un análisis detallado de los procesos constructivos y demás actividades llevadas a cabo para la subsanación de los ítems que describían las deficiencias halladas. Posteriormente, se adjuntó el registro fotográfico realizado durante la visita técnica y se identificaron cada una de las falencias que aún se seguían presentando.

Se concluye que, tras una exhaustiva revisión y análisis de las deficiencias encontradas en las instalaciones de la Institución Educativa Arnulfo Briceño Contreras, Sede Juan de Dios Bermúdez, ubicada en el barrio Villa Mérida, las mismas no se encuentran en un estado óptimo. La falta de documentación específica respecto a los diseños y estudios técnicos necesarios para garantizar la seguridad estructural y funcional de la infraestructura pone en duda la correcta ejecución de las intervenciones de mantenimiento realizadas. Esta carencia de información técnica precisa, sumada a la evidencia de patologías visibles como fisuras en columnas, deterioro en los aceros de las placas de graderías y en las estructuras de las canchas múltiples, y deficiencias en el falso techo, representa un grave peligro para la integridad física de la comunidad educativa.

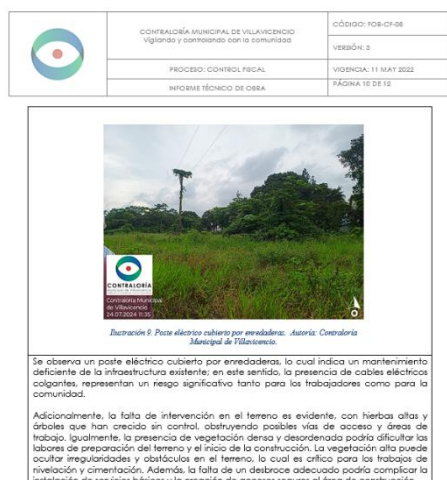
**Figura 20.** Informe técnico de obra Las Corocoras.

En el análisis de las incongruencias identificadas en las instalaciones de Las Corocoras se evidenció que los procesos constructivos del proyecto no han iniciado. La infraestructura actual, particularmente el camino de acceso compuesto por grava suelta y piedras es inadecuado y temporal. Por otra parte, la ausencia de canales de drenaje puede provocar erosión y posibles inundaciones, comprometiendo la estabilidad del terreno.

En cuanto a la infraestructura existente, la presencia de postes eléctricos invadidos por enredaderas y cables eléctricos colgantes representa un riesgo considerable tanto para los trabajadores como para la comunidad, lo que demuestra una gestión inadecuada del proyecto.

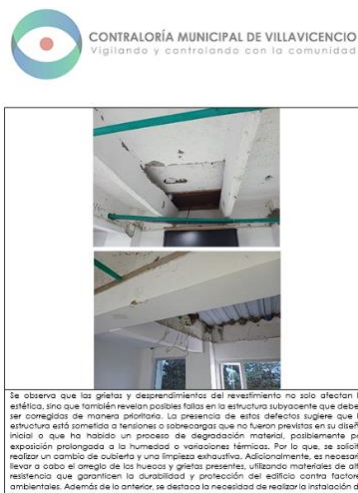
**Figura 22.** Informe técnico Contraloría Municipal de Villavicencio.

Entre las deficiencias obtenidas se constató la presencia de grietas y desprendimientos en los revestimientos, sumado a las fallas en el sistema eléctrico. Además, se evidenció deterioro en el sistema de iluminación, con varias luminarias inoperativas, situación que podría estar asociada a una falta de mantenimiento o una instalación inadecuada.

En cuanto a las instalaciones sanitarias, se observan deficiencias, particularmente en los fluxómetros y sifones de los baños, generando problemas de inoperatividad y salubridad, debido a la emisión de gases y malos olores que afectan el ambiente.

Finalmente, se recomienda realizar un diagnóstico técnico integral del sistema hidrosanitario y de abastecimiento, particularmente en los baños, debido a la recurrencia de problemas como malos olores y derrames de agua al accionar las cisternas. Estas deficiencias afectan tanto la funcionalidad como las condiciones de salubridad de las instalaciones.

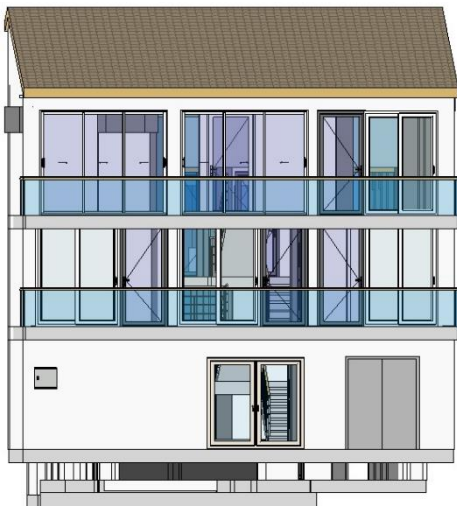
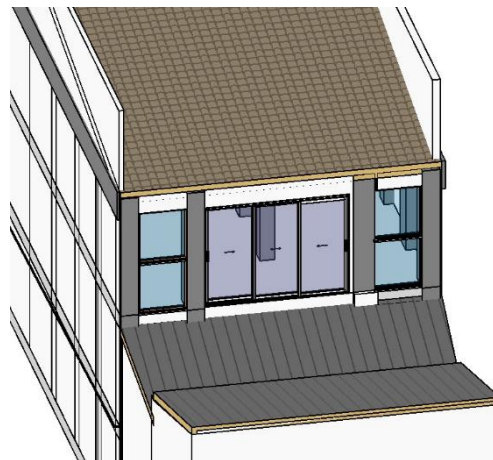
**Figura 38.** *Perspectiva exterior.*

Finalmente, se desarrolló el modelo 3D de las instalaciones mediante el uso del software especializado Autodesk Revit, integrando de manera eficiente las dimensiones y características constructivas del edificio. Dicho modelo ofrece una herramienta versátil para la visualización, planificación y análisis de futuras intervenciones en el espacio físico.
