**Análisis de los riesgos de la erosión como la principal problemática ambiental de la  
cuenca alta del Río Sinú en el departamento de Córdoba**

**Universidad Santo Tomas**

**Trabajo de grado presentado como requisito para optar título de Especialistas en  
Gestión Integral de Cuencas Hidrográficas**

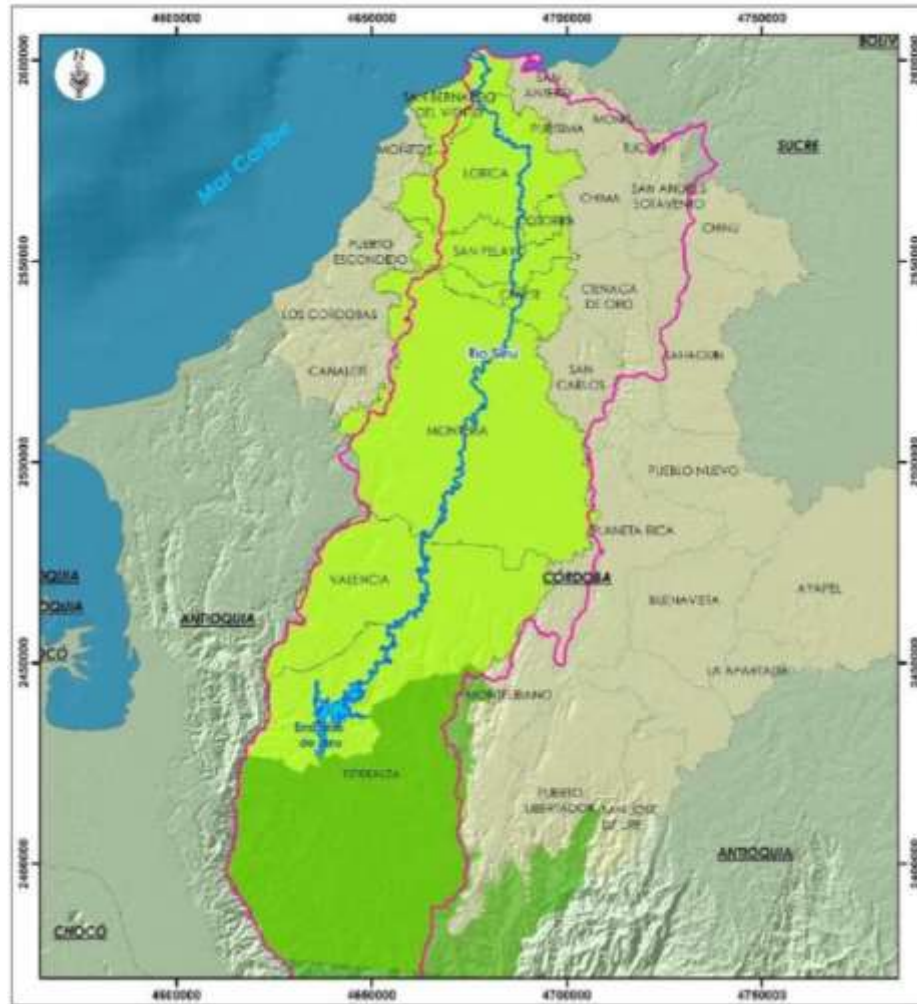
**Figura 3.**

*Mapa localización de la cuenca Río Sinú.*

*Nota.* El mapa muestra la ubicación de la cuenca Río Sinú y los municipios que atraviesa en el departamento de Córdoba. Tomado de *Plan de Ordenamiento y Manejo de la Cuenca del Río Sinú* (p. 112), por CVS, 2016, POMCA Sinú.
