## ETAPA 1: INVESTIGACIÓN

TÍTULO: Diseño arquitectónico para el Colegio Departamental Integrado Nuestra Señora de Lourdes del municipio de Betulia, Santander.

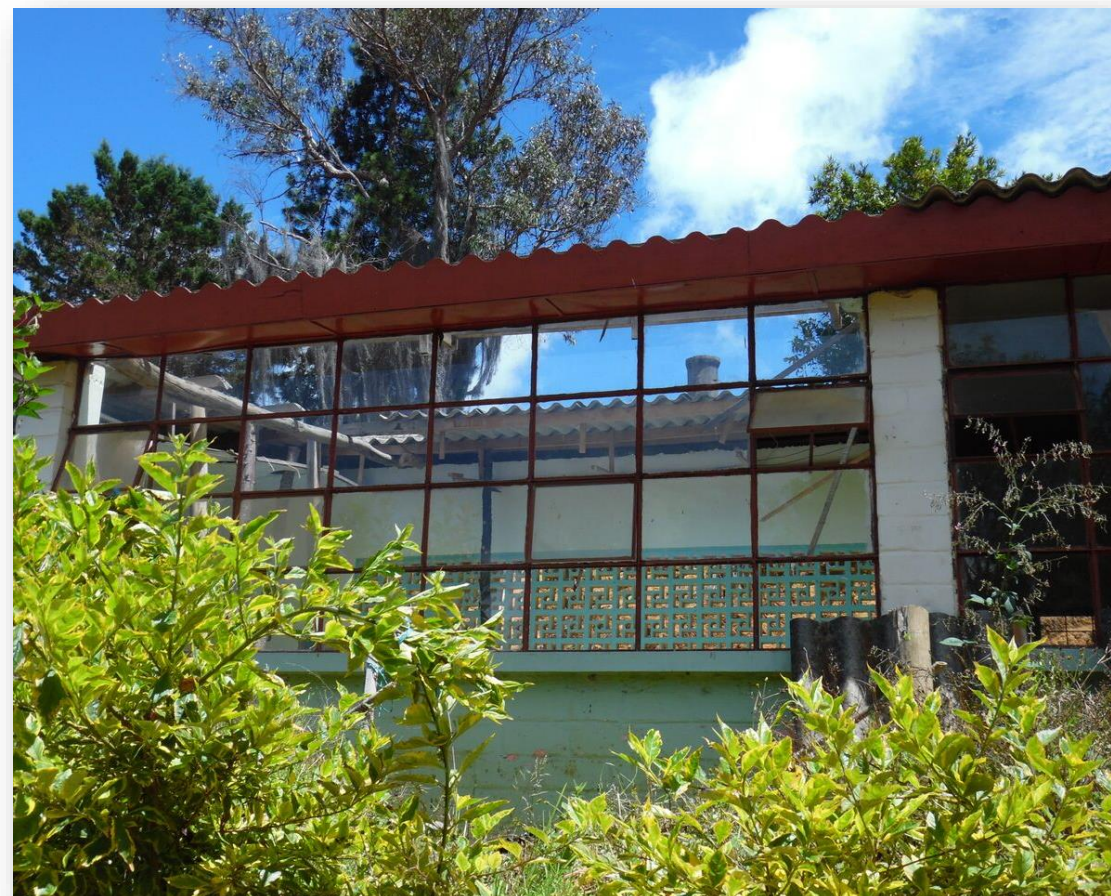
Deterioro en aulas del colegio  
Tomada por los autores

- Las instalaciones actuales del colegio se encuentran en situación de colapso,
- Se presentan grandes inconvenientes estructurales en diferentes espacios.
- Servicios básicos deficientes, escasa iluminación y ventilación.
- No existen espacios para funcionamiento básico de un establecimiento educativo.

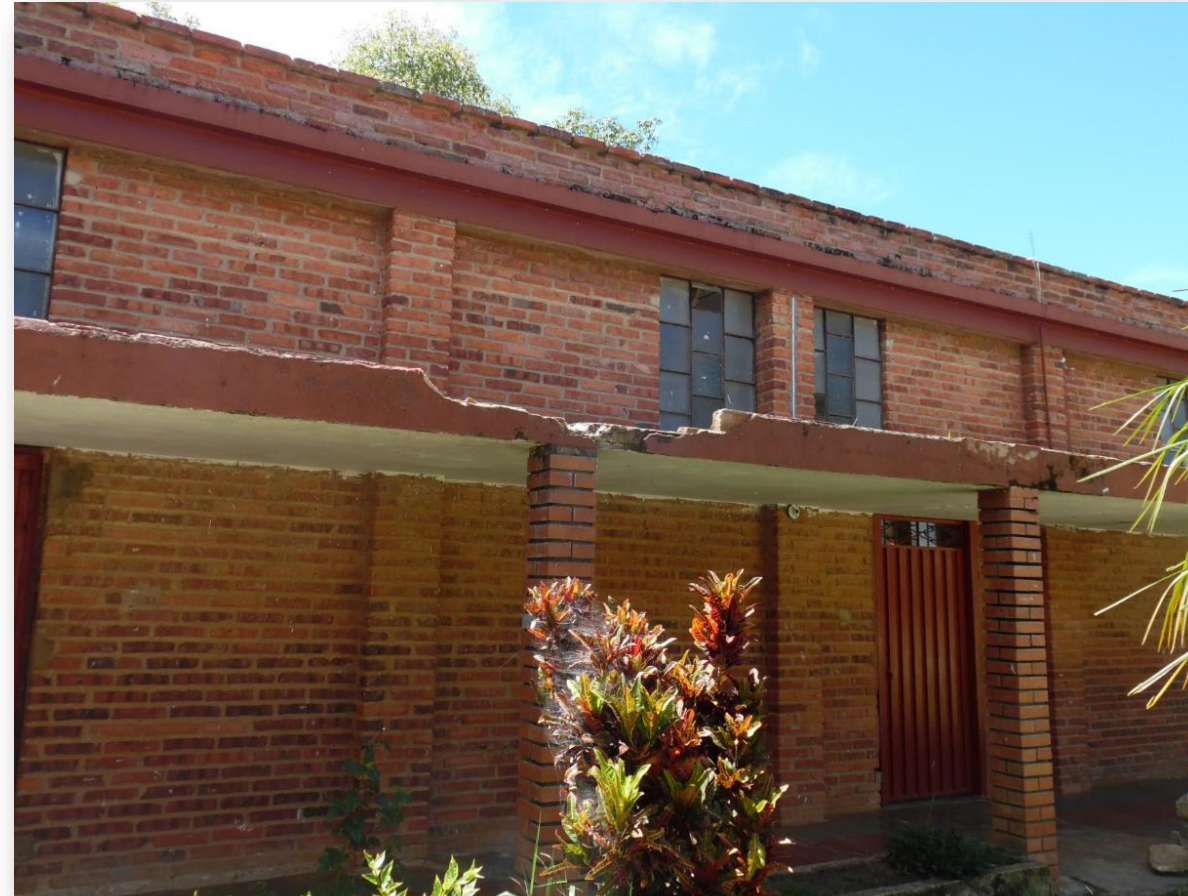
Daños estructurales en el auditorio a causa del sismo.  
Tomada por los autores

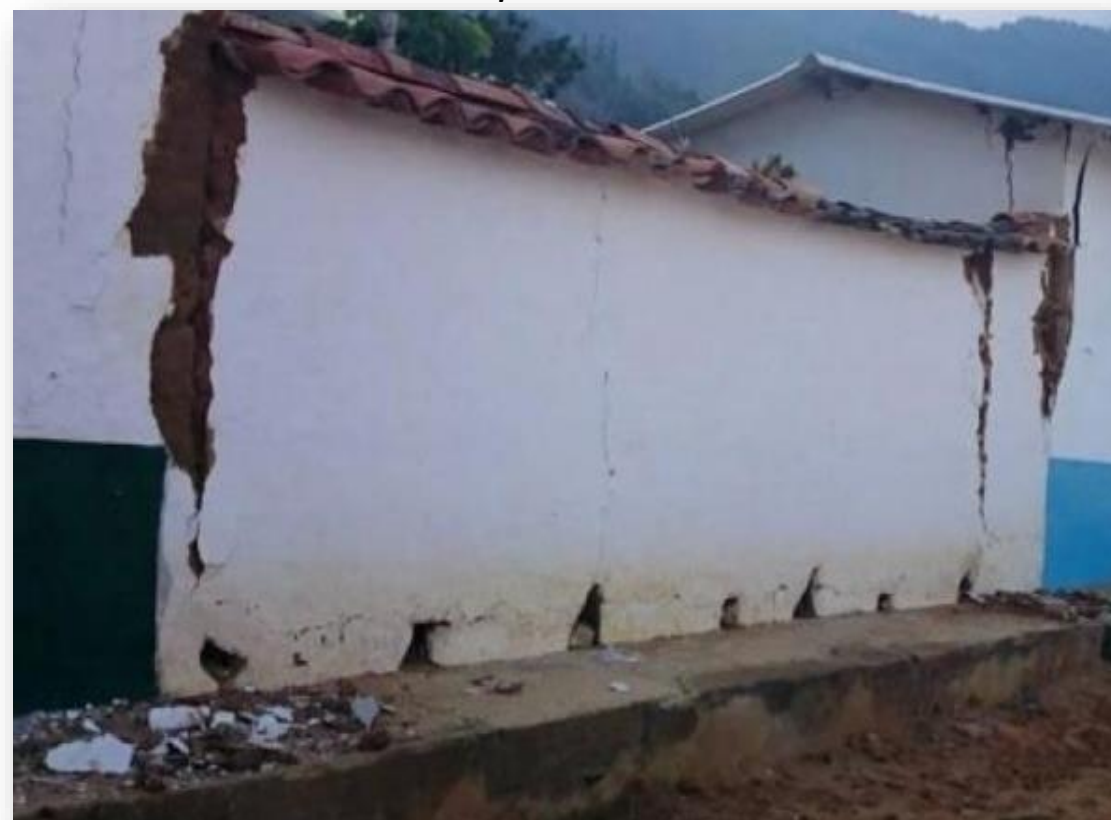
Daño en edificaciones de Betulia por sismo 2010  
Fuente: informe del sismo - RSNC

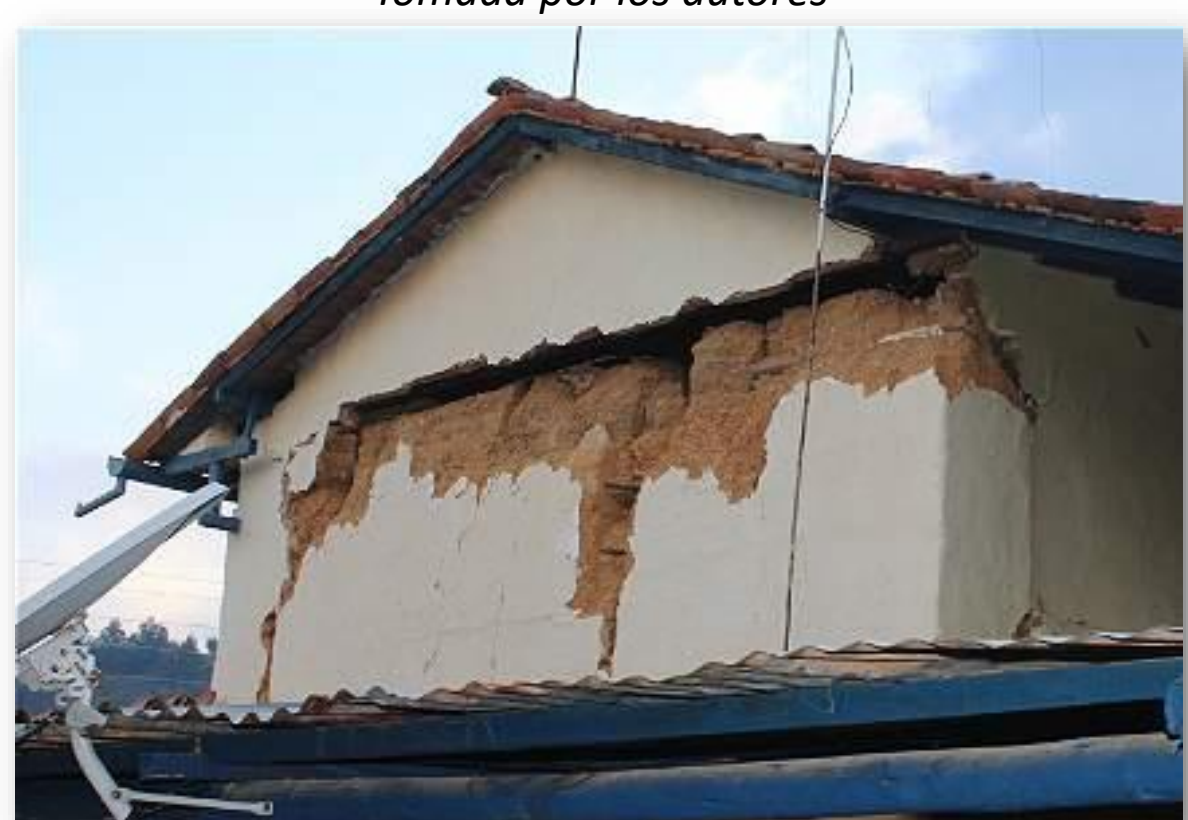
Daño en edificaciones de Betulia por sismo 2010  
Fuente: informe del sismo - RSNC

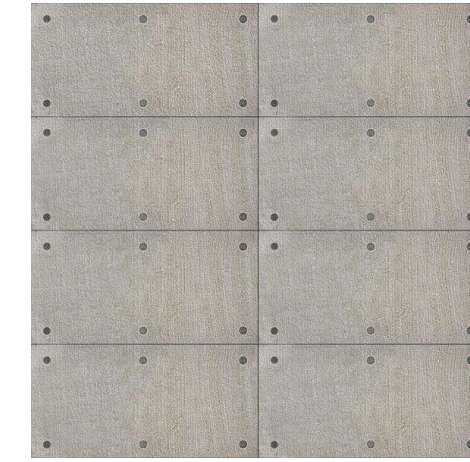
Adoquín para el piso de las aulas de fácil limpieza y cambio de material en caso de deterioro

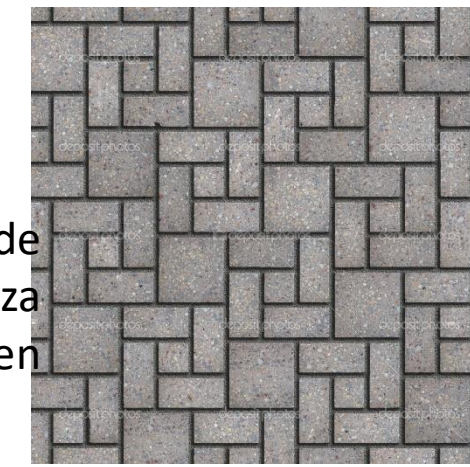
Ladrillo a la vista fabricado en Betulia facilitando el traslado y economizando costos

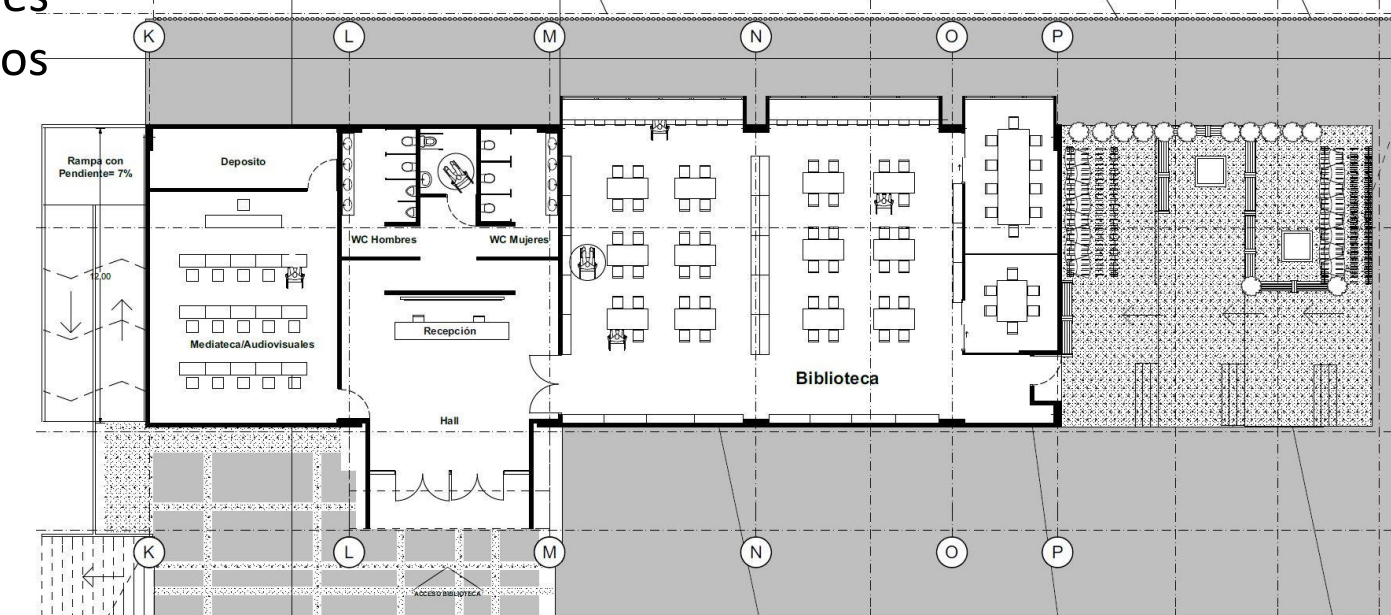
Planta Sin Escala

Planta Arquitectónica Biblioteca.  
Fuente: Elaboración Propia.

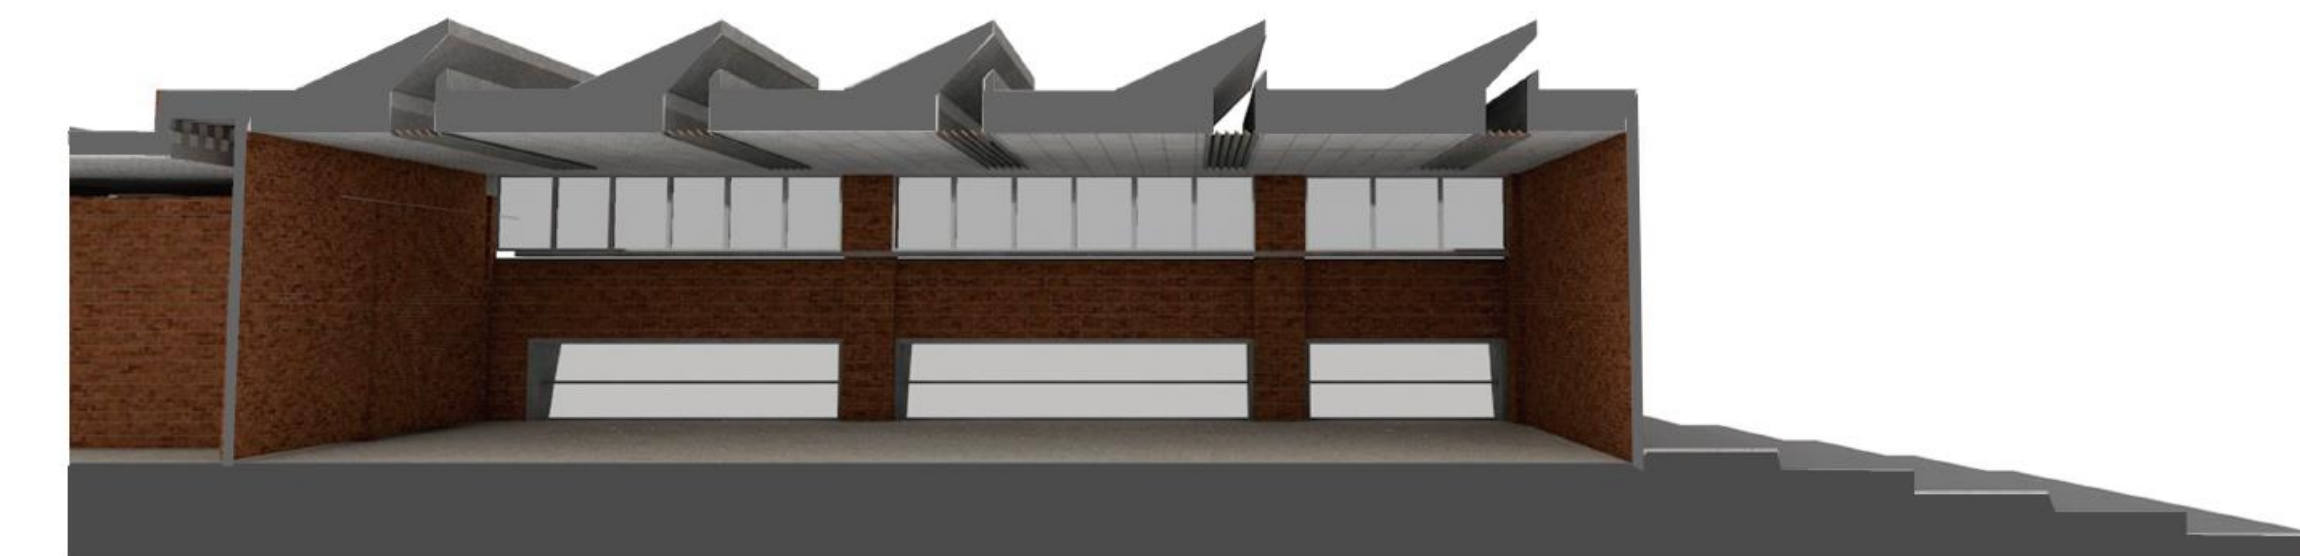
Corte Render Sin Escala

Corte Render Biblioteca.  
Fuente: Elaboración Propia.

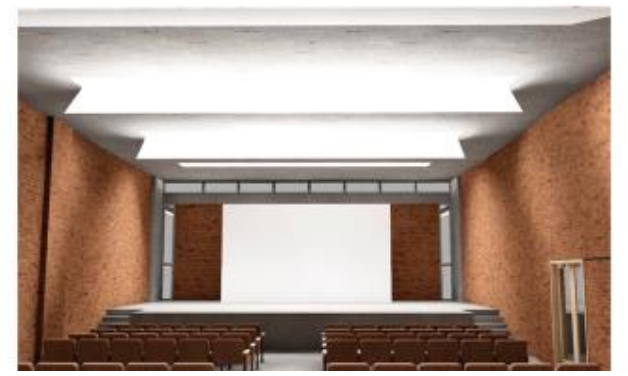
Reflexión del sonido en paneles reflectantes

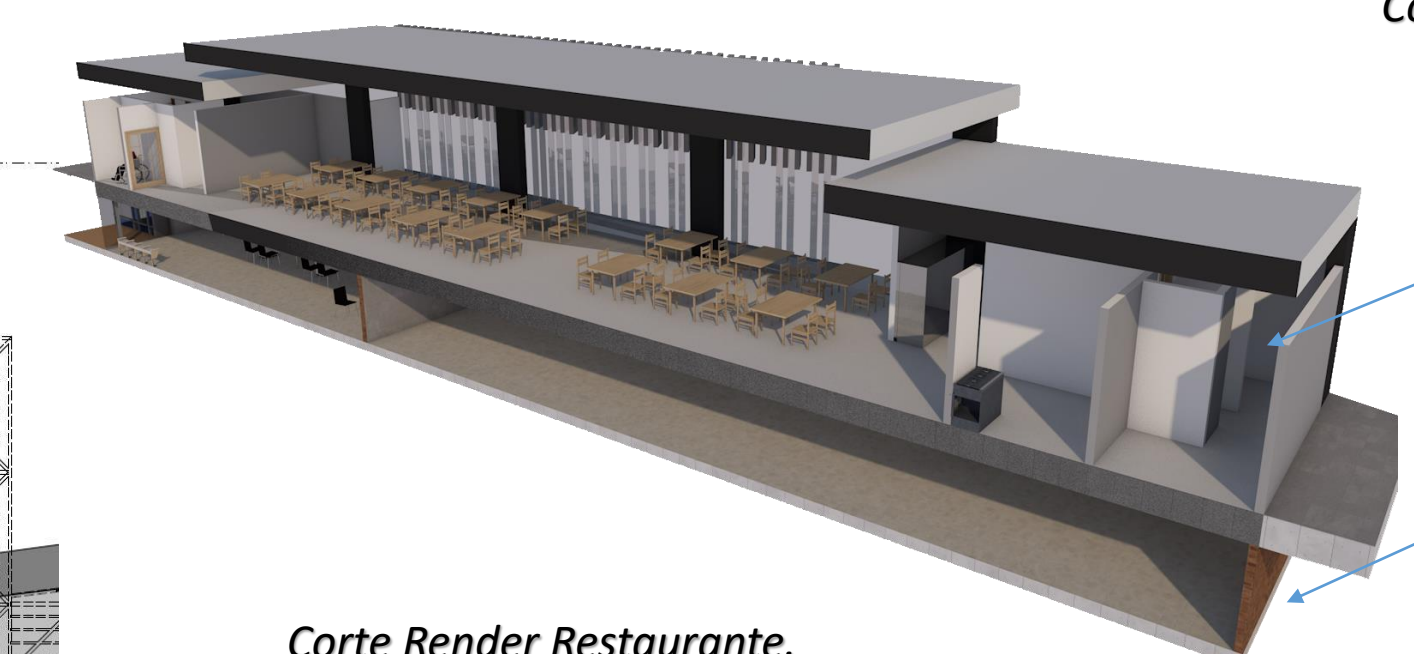
Corte Render Restaurante.  
Fuente: Elaboración Propia.
