## INFORME DE ENSAYO: COMPRESIÓN DE CILINDROS DE CONCRETO

Obra: Torres del parque

Finalidad: Determinar la calidad del concreto hecho en obra

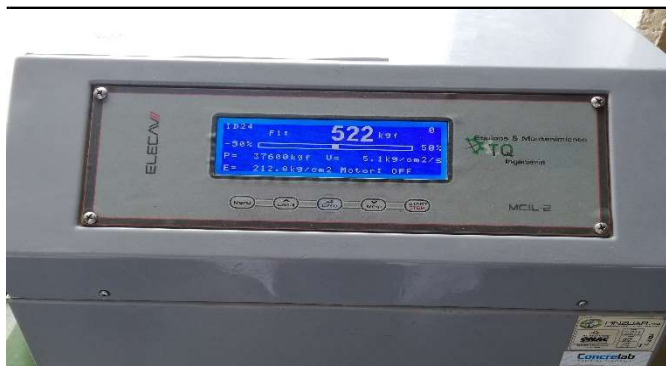
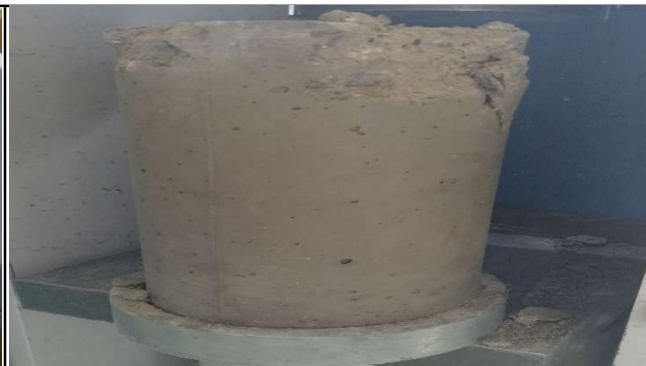
### Anexo

Tipo de falla Tipo 2  
Peso unitario 2,48 (kg/cm<sup>3</sup>)

Poros

El cilindro a los 7 días, alcanza la resistencia de diseño. La fractura fue en el lado de cabeza superior en los cabezales no adheridos.

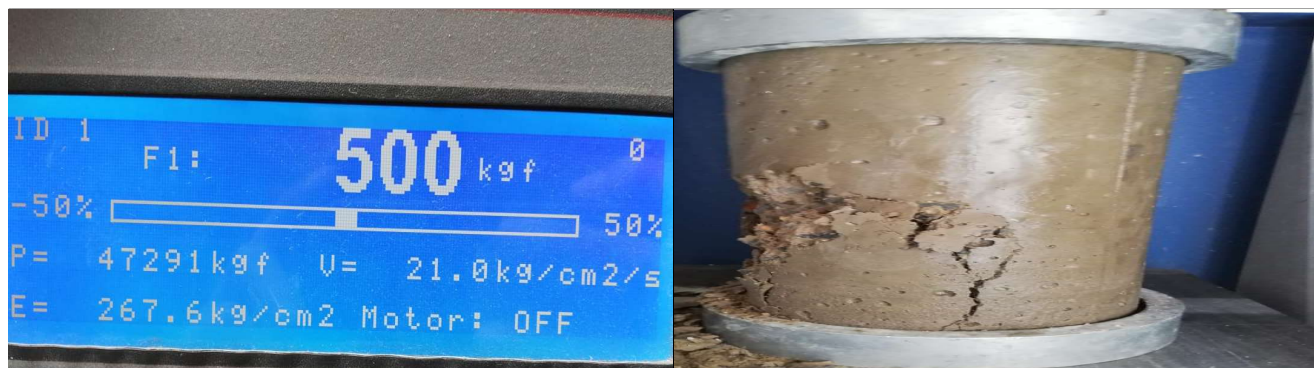
### Anexo

Tipo de falla Tipo 4  
Peso unitario 2,52

Poros

La resistencia a la compresión a los 14 días estuvo por encima de la de 7 días.

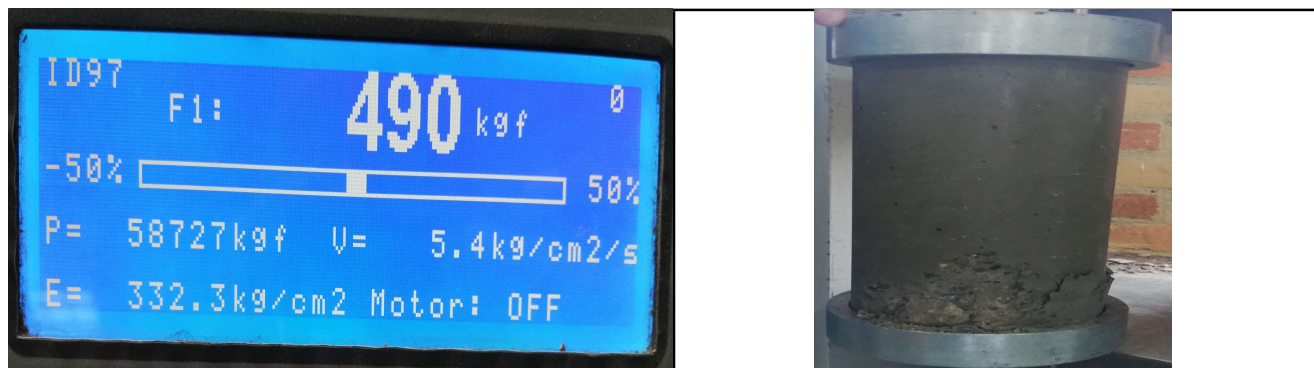
### Anexo

Tipo de falla Tipo 5  
Peso unitario 2,52

Poros

La resistencia a la compresión a los 28 días cumplió con la de diseño especificada en el plano estructural

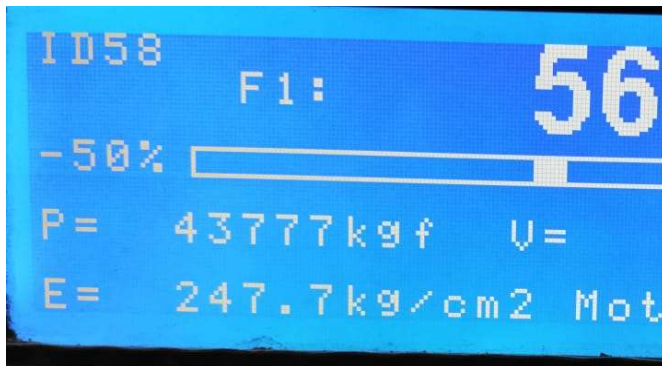
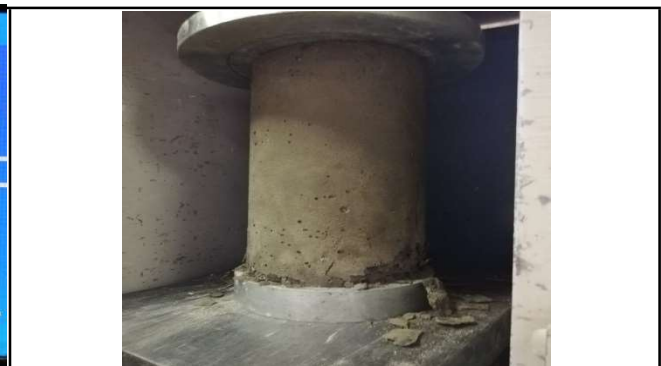
## Anexo

Tipo de falla Tipo 5

Poros

Cilindro con aditivo de acelerante

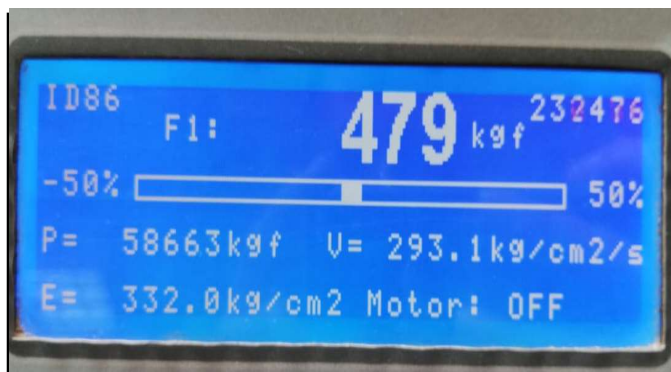
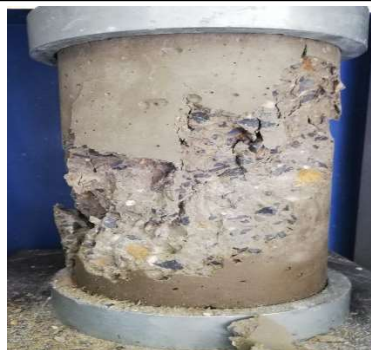
### Anexo

Tipo de falla Tipo 4

Poros

Cilindro con aditivo de acelerante
