**PASANTIA COMO AUXILIAR DE INGENIERÍA CIVIL EN EL PROYECTO
“CONSTRUCCIÓN Y ADECUACIÓN DE INFRAESTRUCTURA FÍSICA PARA
LA CIRCULACIÓN DE PERSONAS EN CONDICIÓN DE MOVILIDAD
REDUCIDA UPTC TUNJA”**

**UNIVERSIDAD SANTO TOMÁS DE AQUINO
FACULTAD DE INGENIERÍA CIVIL
TUNJA
2021**

**Trabajo de grado modalidad pasantía para optar por el título de
Ingeniera Civil**

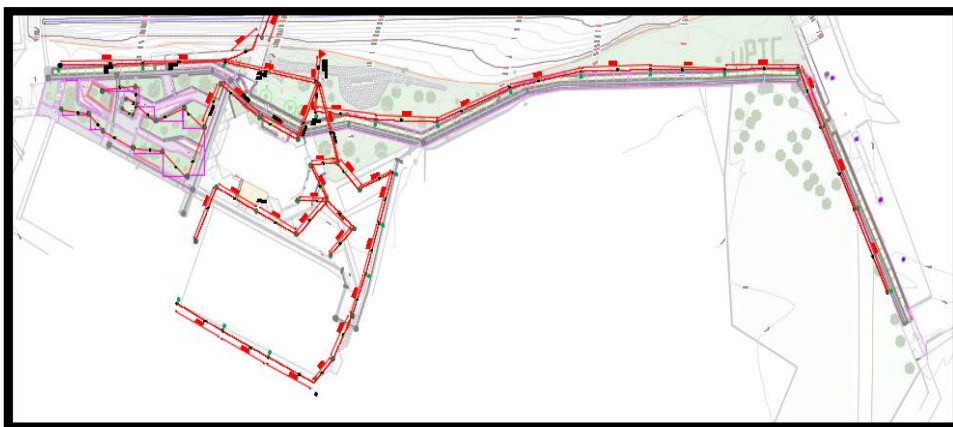
Figura 8. Plano Diseño iluminación alumbrado público

Se realizó una verificación de los planos de Diseño de iluminación alumbrado público diseñados en base a la norma NTC 2050-1998, normatividad de la compañía energética de Boyacá y otras normas compatibles y/o complementarias. El diseño incluye elementos de iluminación como farol decorativo LED 40W, Luminaria 50W LED y farol colonial 45W LED distribuidos como se muestra en la figura 8. Se realizó un recorrido en obra y una verificación de la funcionalidad de las luminarias anteriores las cuales se encontraban en mal estado, rotos, y sin ningún funcionamiento.

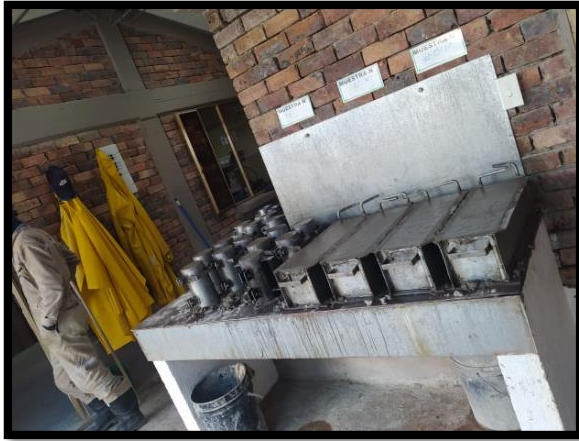
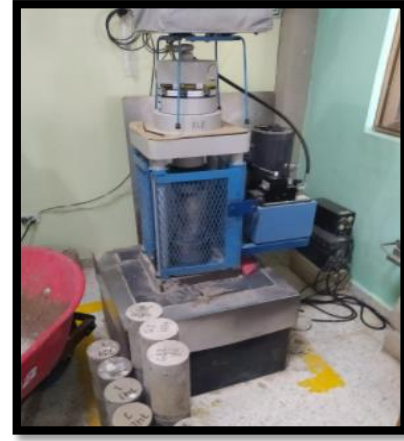
En la planta de Colconcretos S.A realizan el control de calidad de cada mezcla, como lo muestra la figura 19, y posteriormente se procede a fallar los cilindros en la prensa de ensayos de compresión figura 18.

Figura 19. Toma de muestras Colconcretos S.A

Figura 18. Laboratorio Colconcretos S.A

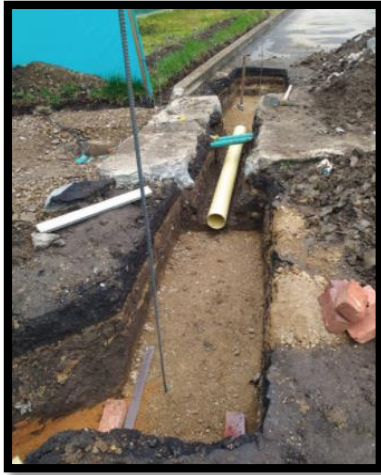
Figura 21. Excavación manual sumideros

En compañía del maestro de obra se realizó una supervisión técnica a las excavaciones para construcción de vigas y muros de contención de raíces, excavación para postes de luminarias de alumbrado público, excavación de sumideros, cajas de inspección etc. se rectificaron medidas según los planos y niveles de esta actividad.

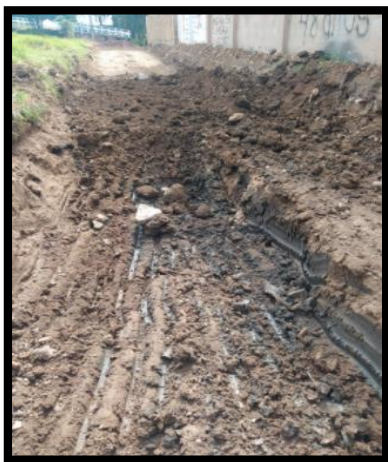
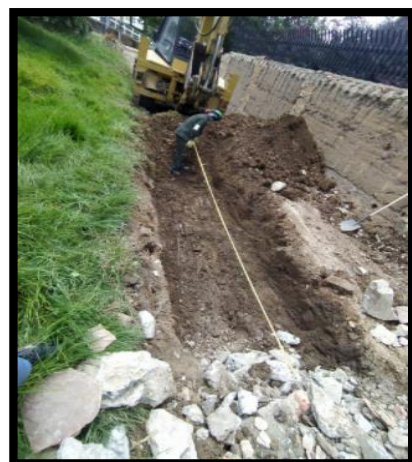
Una de las excavaciones más relevantes fue la excavación de un fallo que se presentó en el sendero de medidas 20m de largo, 2 m de ancho y 0.70 m de profundidad. El fallo se generó por material contaminado posiblemente por el río La Vega que se encuentra aledaño al sendero, esta excavación se rellenó con escombro ya que fue necesario para el tránsito de material que ingresaba a obra, posteriormente se generó un mejoramiento de este con suelo cemento para proceder a la compactación de subbase B-400.

Figura 23. Excavación fallo material contaminado.

Figura 22. excavación fallo material contaminado.

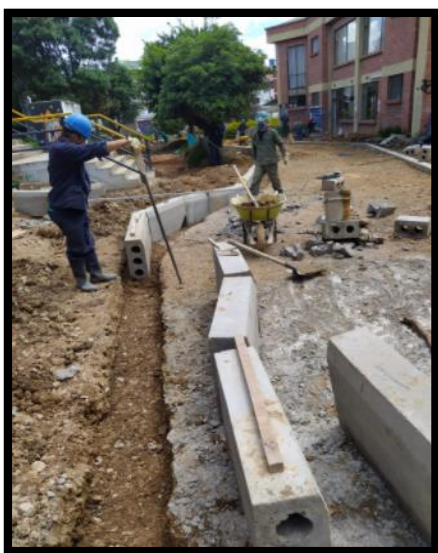
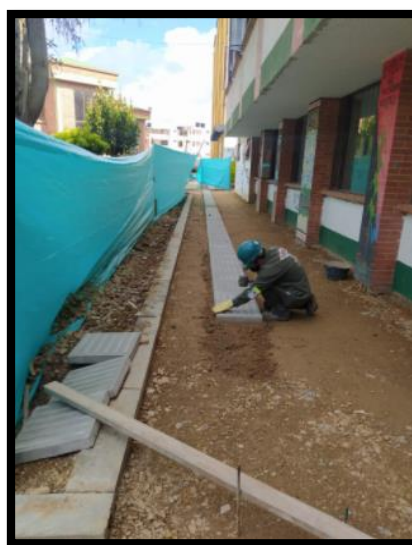
La colocación de los elementos de confinamiento en concreto se realizó según niveles de topografía y con ayuda del maestro de construcción y la manguera de niveles.

Figura 25. Instalación de bordillos sardinel.

Figura 24. Instalación loseta

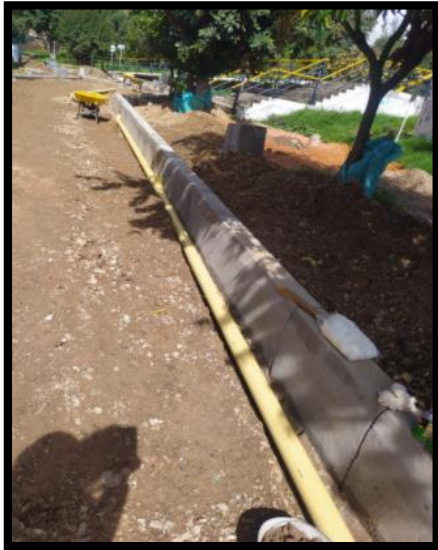
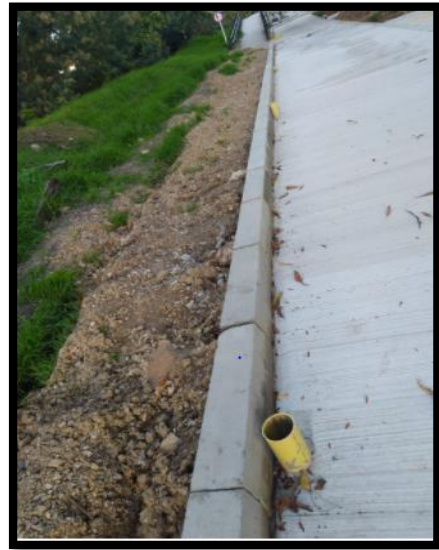
Principalmente se planteó la construcción de diferentes sumideros de rejilla y cunetas, ejemplo figura 26, sin embargo, finalmente se tomó la decisión de realizar un sistema mixto, es decir, buscando remplazar la cuneta se realizó la construcción de sifones con tubería sanitaria de 6" más Tee sanitaria 4" cada 5m aproximadamente, ya que las pendientes del sendero así lo requerían, a su vez se planeó bombeo en la ciclovía y andenes en algunas zonas para garantizar drenaje a zonas verdes, se realizó una supervisión al proceso constructivo, una verificación de niveles para funcionamiento correcto de sumideros y una participación en los comités de obra para la toma de decisiones. Ver figura 28 y figura 27 observar para proceso constructivo inicial y final.

Figura 28. Tubería sanitaria 6" para sifón

Figura 27. Sifones en placa de concreto

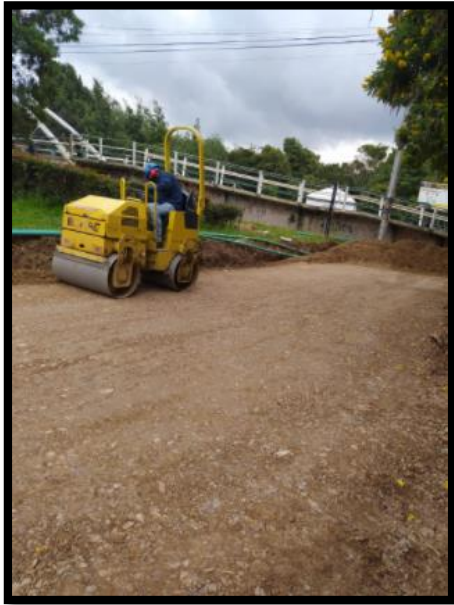
Figura 31. Compactación Subbase.

Una vez compactado el material de subbase por maquinarias como vibrocompactador Benitin (figura 31), vibrocompactador tipo rana (figura 30) y compactador tipo canguro, se debe supervisar esta actividad para lograr una compactación adecuada y proceder a realizar el ensayo de densidades en terreno – método cono de arena según INVE E-161 / NTC 1667, y lograr tener unos excelentes resultados de los ensayos realizados.

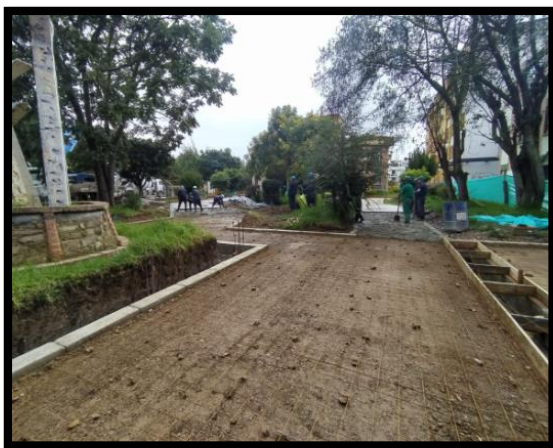
Figura 33. *Instalación de malla electrosoldada.*

Se verificó que la instalación de la malla electrosoldada de 4.5mm con su respectivo amarre de traslajos y paneles, este proceso es importante supervisarlo ya que de no poner algún elemento que separe la superficie de la subbase con la malla electrosoldada, se pueden producir grietas incluso en corto plazo como posiblemente ocurrió en el proceso constructivo y se evidencia figura 34, al igual que los paneles o separadores, los traslajos son de gran importancia en el momento de instalar la malla electrosoldada. posteriormente se procede a poner formaleta donde se requiera según las zonas donde se realizó el cubicaje de concreto. Ver figura 33.

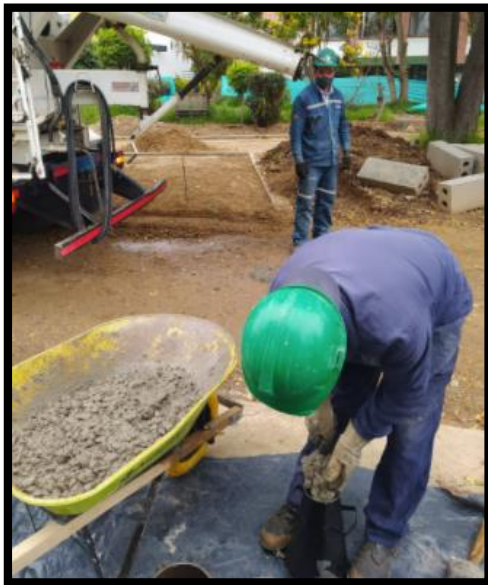
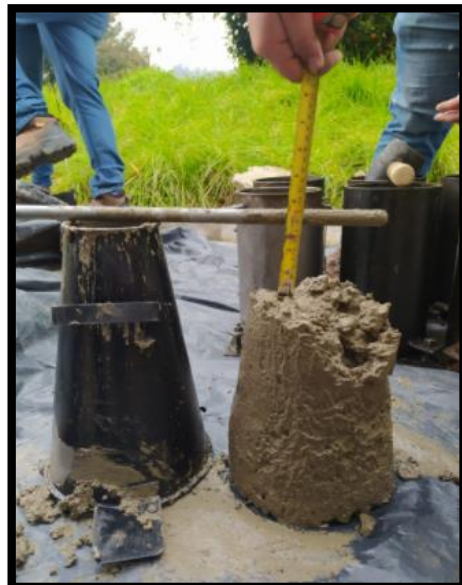
Antes de cada descarga de mezcla de concreto, junto con el personal técnico que sirvió de apoyo para realizar estos ensayos en obra, se realizó la respectiva prueba de asentamiento como se practicó en la capacitación dada por Colconcretos S.A, según la NTC 396, se llenó el cono de Abrams y con la varilla de acero de 16mm de diámetro, se procede a apisonar el concreto con 25 golpes en tres volúmenes, y una vez retirado el molde, medir inmediatamente su asentamiento, esto nos indica si agregarle aditivo a la muestra llegada a obra o no para que aumente o disminuya su asentamiento.

Figura 39. Toma de asentamiento.

Figura 38. Toma de asentamiento.

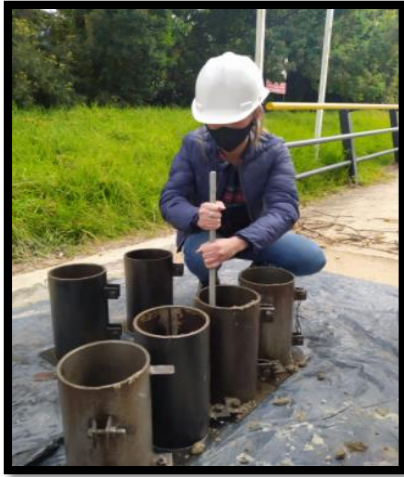
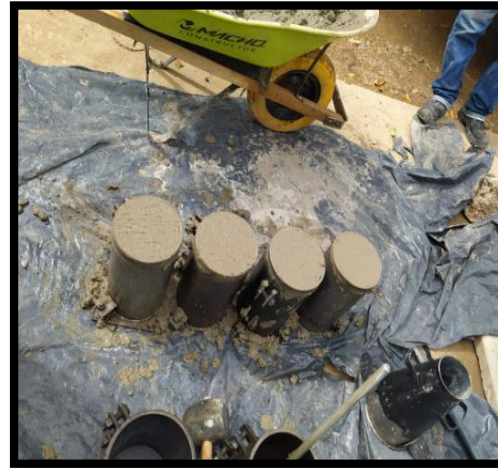
Por otra parte, se realizó la toma de muestras según norma técnica NTC 454, para la elaboración de especímenes de ensayo y curado del mismo NTC 550, Se humedecen los instrumentos metálicos con ACPM, se debe tomar después de descargar el 10% de la mezcla en obra y tampoco después de que haya descargado el 90%, las herramientas que con las que se debe contar es con: carretilla, mazo con cabeza de caucho, palustre o pala, molde dependiendo el tipo de ensayo, varilla acero cilíndrica, llana metaliza y guantes de caucho. En este caso al ser un concreto MR según la NTC 454 se falla a resistencia a flexión.

Figura 41. Elaboración cilindros de concreto.

Figura 40. Elaboración cilindros de concreto.

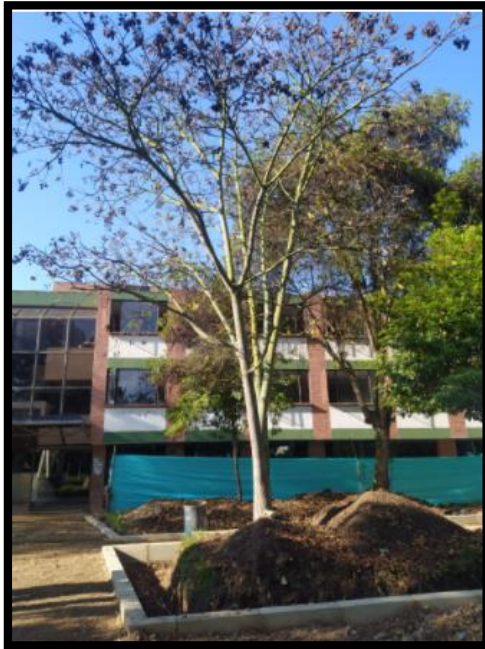
Figura 46. *Árbol Cedro seco.*

A consecuencia de las actividades de excavación, las raíces del cedro presente en la plazoleta fueron cortadas y el árbol con el paso de los días termino sin hojas y seco como muestra la figura 46.

Se realizó seguimiento de los árboles que sufrieron rasguños en su tronco ocasionados por la entrada y salida de maquinaria de la obra, se procedió a aplicar pasta cicatrizante para los troncos y las raíces del árbol Cedro que fueron cortadas, este proceso permite y ayuda a que los árboles curen su herida rápidamente y de esta forma evita la aparición de infecciones y otras enfermedades.

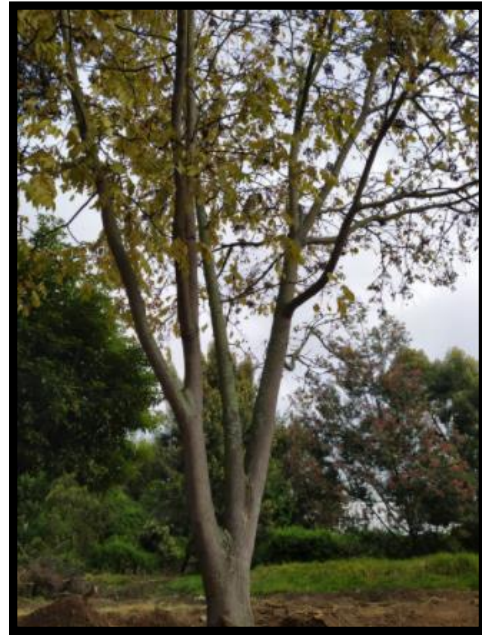
Figura 45. *Árbol Cedro recuperado.*

Para lograr la recuperación constante del árbol Cedro, como un aporte al daño ambiental ocasionado, se le prestó especial cuidado, regándolo diariamente y aplicando vitaminas, abono y cicatrizante, finalmente el árbol volvió a recuperar sus hojas.
