EVALUACIÓN DEL RIESGO POR FENÓMENOS DE REMOCIÓN EN MASA  
ASOCIADOS CON LA DISTRIBUCIÓN ESPACIAL Y ACTIVIDADES PRODUCTIVAS DE  
LA POBLACIÓN DEL AÑO 1987-2018, DENTRO DE LA VEREDA VANGUARDIA ALTA

UNIVERSIDAD SANTO TOMÁS  
FACULTAD DE INGENIERÍA AMBIENTAL  
VILLAVICENCIO

Trabajo de grado para optar al título de Ingeniería Ambiental

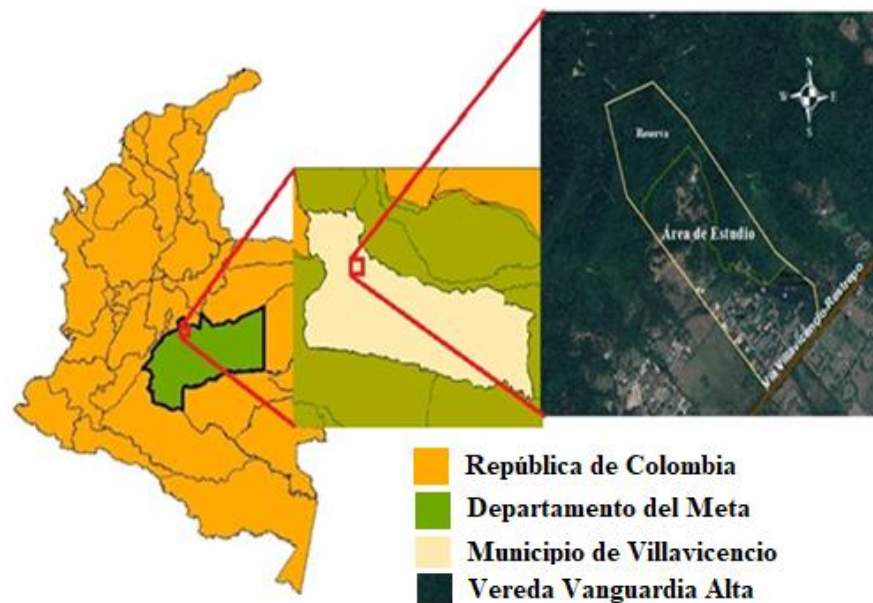
Figura 1. Ubicación área de estudio. Por Hernández. L, 2019

El área de estudio se encuentra ubicada dentro de la vereda Vanguardia Alta (zona considerada como piedemonte llanero) del Municipio de Villavicencio del departamento del Meta, al kilómetro 3 de la vía Villavicencio - Restrepo, cuenta con un área de 54,59 Ha donde el 42,2% corresponde a la Reserva Forestal Protectora Vanguardia, como se puede ver en la figura 1. Así mismo, se localizan establecimientos de vivienda y locales comerciales además del Bioparque los Ocarros, siendo este una entidad dedicada a la conservación de la fauna de los Llanos Orientales y la prestación de servicios recreativos y educativos, promoviendo la conservación, restauración y control de los factores de deterioro de la biodiversidad y el medio ambiente.
