**AFECTACION SOCIOAMBIENTAL  
EN LA VEREDA EL LLANO - CUENCA BAJA DEL RÍO ANCHICAYÁ**

**UNIVERSIDAD SANTO TOMAS  
VICERRECTORIA DE UNIVERSIDAD ABIERTA Y A DISTANCIA  
FACULTAD DE CIENCIAS Y TECNOLOGÍAS  
ADMINISTRACION AMBIENTAL Y DE LOS RECURSOS NATURALES  
BUENAVENTURA – VALLE**

**Trabajo de grado para optar al título de  
Administrador Ambiental y de los Recursos Naturales.**

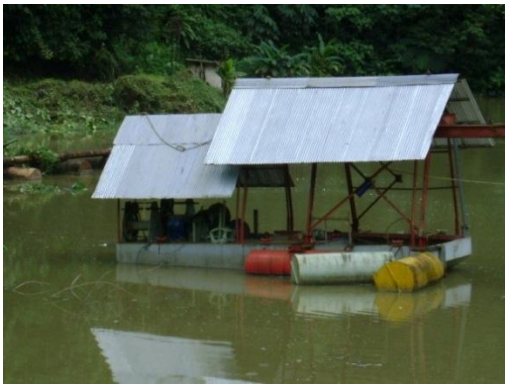
Barcaza mantenimiento zona de toma

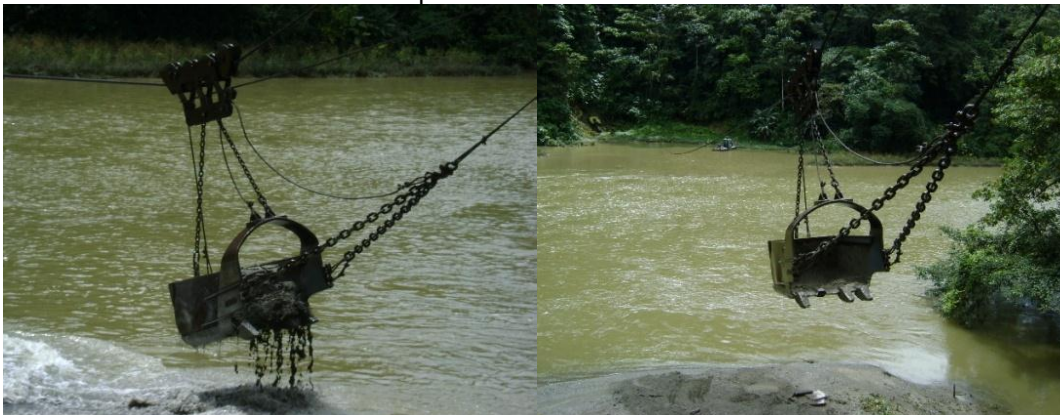
Pala del Sawerman con 1 m<sup>3</sup> de capacidad

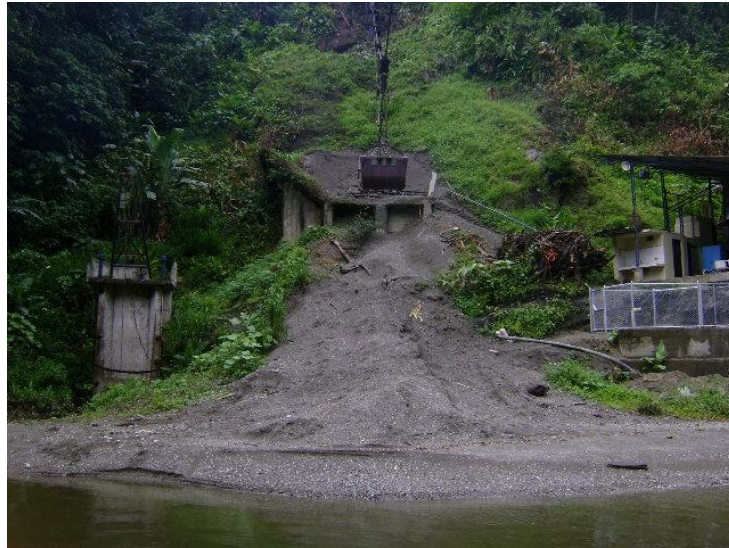
### Descarga del sedimento del *sawerm* al túnel de barrido
