# **METODOLOGÍAS DECLARATORIAS BIC**

*Matrices DOFA – Análisis comparativo de metodologías declaratorias*

# **FICHA DE INVENTARIO DE BIENES CULTURALES INMUEBLES**

*Ministerio de Cultura de Colombia*

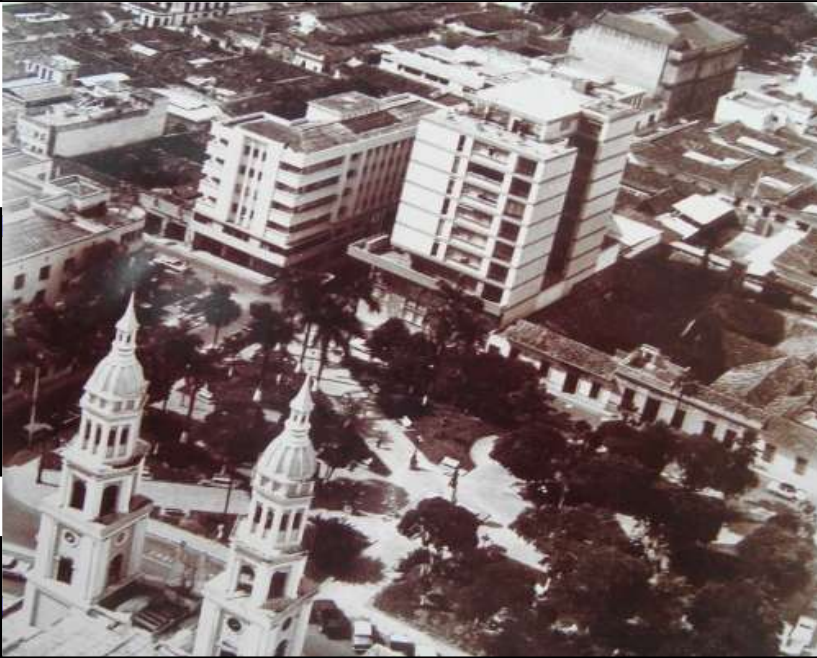
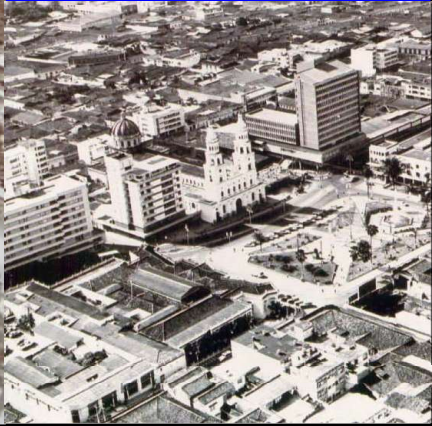
| | | | <div>10. Descripción física general</div> <p>Este predio es un ambiente verde catalogado para su época de creación como un pulmón de oxigenación y purificación del aire. Su diseño y características naturales, lo hacen parte del espacio público de Bucaramanga y también lugar de encuentro. Estos parques fueron trazados como objetivos estéticos de una mejor ciudad en busca de calidad de vida. Recorrerlo, sentirlo y disfrutarlo es una manera de mostrarnos como ciudadanos integrales, donde nos mostramos como seres coherentes y con alto sentido de pertenencia. Caminar este escenario público es una manifestación de respeto a libertades individuales y el derecho a la buena convivencia. Sus características de parque nos invita a cuidarlo, preservarlo y mantenerlo. El esparcimiento y el tiempo libre y nuestra fortaleza social está allí plasmado en su forma y frecuencia de uso.</p> | | |

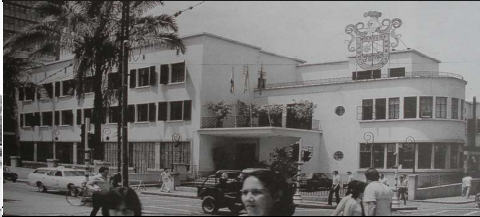
| <p>Predio esquinero de 3 pisos, su estilo es Moderno, su acceso es por la carrera 19, allí comparte esta acción con un parqueadero temporal de vehículos. Juega en su volumen las forma simétricas y rectas con los volúmenes curvos. Después del vestíbulo o lobby de recibimiento se controla todo un primer piso y se dan las alternativas hacia donde proseguir. En frente está la escalera en caracol, con baranda metálica y pasamanos en madera, el piso de dicho punto fijo es en granito pulido con pestañita de huella en voladizo y redondeada, igualmente su guardaescoba. Su cielo raso es falso con malla gallero y entramado en madera. Su estructura de cubierta es metálica y su teja es en asbesto cemento. Su cubierta está escondida y sus canales están empotrados al antepecho que sobresale de su tercer piso. Claramente se define su uso por niveles, siendo su primer piso el área de servicios y zona social y después del segundo piso su área de habitaciones. En el costado posterior occidental se haya la piscina, con acabados en cerámica y piso en el mismo material. Su exterior o piso para bañistas es en granito pulido. Sus muros en ladrillo macizo, frisados, estucados y revestidos en vinilo. Es un edificio organizado a través de patios y que a la vez acomodan toda una movilidad espacial y humana.</p> | | | | | |

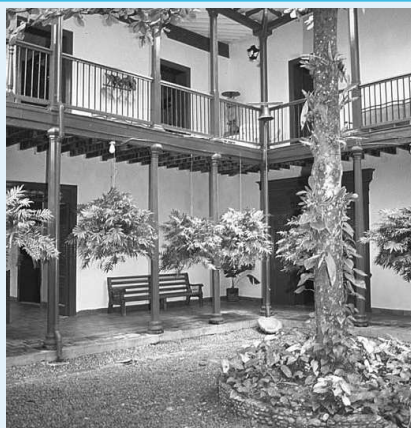
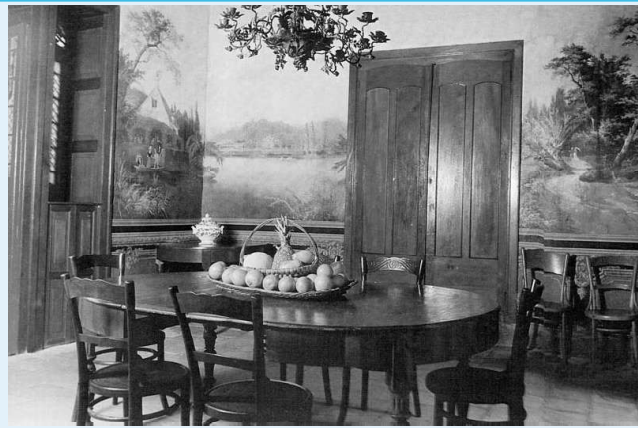
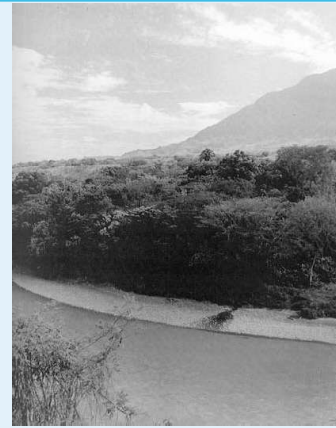
### 11. Fotografía de Detalle

Aunque podemos encontrar singularidades tanto en su mano de obra como en los materiales utilizados, el interior de la casa se distingue principalmente por poseer papel de colgadura en las habitaciones y en especial un papel pintado o "panneau" europeo que adorna la totalidad de los muros del comedor.

El "panneau", traído desde Francia a principios del siglo XX en la época de la bonanza cafetera por Carlos y Ricardo Botero Saldarriaga (hijos de D. José Miguel Botero), muestra escenas de la vida cotidiana en Europa a mediados del siglo XIX. Su técnica es papel polí-cromado e impreso. Está elaborado en tiras de papel de un ancho aproximado de 1 mt y una altura total de 2.44 mts. En la parte inferior esta rematado por un zócalo con decoración floral y cartelas, también en papel impreso de 1.2 mts. de altura. Las dimensiones del comedor son de 5.84 x 5.06 x 3.64 mts de altura y a excepción de los muebles fijos y los vanos del espacio. Toda la superficie libre de los muros se encuentra cubierta.
