**INTERVENTORÍA TÉCNICA, ADMINISTRATIVA Y FINANCIERA PARA LA  
CONSTRUCCIÓN DE LA “P.T.A.P”, MUNICIPIO DE SÁCHICA Y LA “E.S.E”  
DEL MUNICIPIO DE SANTA SOFÍA, DEPARTAMENTO DE BOYACÁ**

**UNIVERSIDAD SANTO TOMÁS**  
**FACULTAD DE INGENIERIA CIVIL**

**Proyecto de grado en modalidad “PASANTÍA” presentado como requisito  
para obtener el título de Ingeniero Civil.**

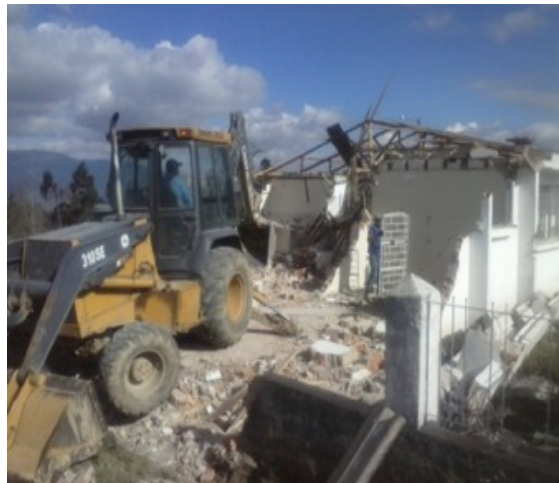
Ilustración 4. Demolición mecánica ESE.

3.1.1.2. Demolición de edificación existente. Por parte del auxiliar de interventoría se vigilo el proceso de demolición del centro de salud (antiguo) del municipio de Santa Sofía, con el fin de generar una nueva cimentación en el mismo lugar del proyecto. Las demoliciones realizadas se hicieron por medio mecánico con retiro de escombros a una distancia no mayor a 5 km, contemplando las medidas de seguridad en los trabajadores presentes en obra. Como se observa en la ilustración 4 la demoliciones de la estructura se hacen por medio mecánico generando un desalojo previo en los enceres de la estructura.

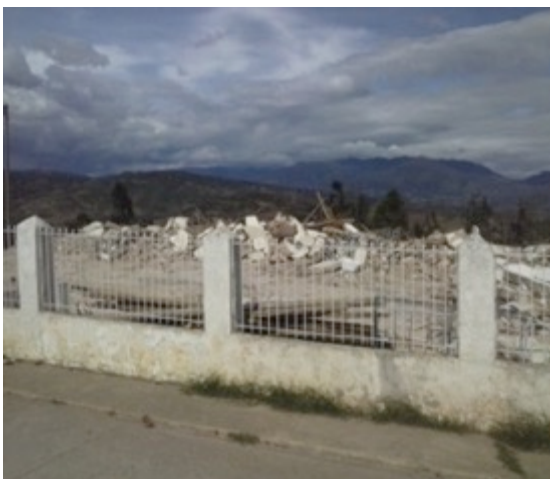
**Ilustración 5.** Retiro de material producto de la demolición

El pasante de interventoría en cumplimiento de sus funciones, se vigilo las medidas de seguridad para la realización de las demoliciones con la finalidad de adecuar el lote de construcción. La ilustración 4 evidencia las demoliciones mecánicas ejecutadas en la edificación del centro de salud antiguo. En la ejecución de las obras realizadas para la demolición se hicieron con retiro de materia a 5 km del lugar de la obra.

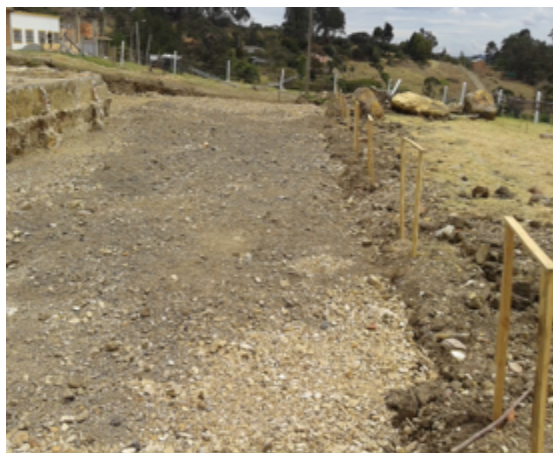
**Ilustración 6.** Localización y replanteo

3.1.1.3. Localización y replanteo. El constructor realizó la localización y replanteo del área del proyecto por medio de un levantamiento topográfico del centro de salud (viejo). El auxiliar interventoría en cumplimiento de sus funciones, realizó la verificación de cotas y puntos de referencia ubicando los ejes del proyecto, los cuales debían coincidir con un muro central en concreto que no fue demolido ya que se encontraba muy rígido no se considero demolerlo. La ilustración 6 evidencia la ubicación de los ejes perimetrales para el replanteo.

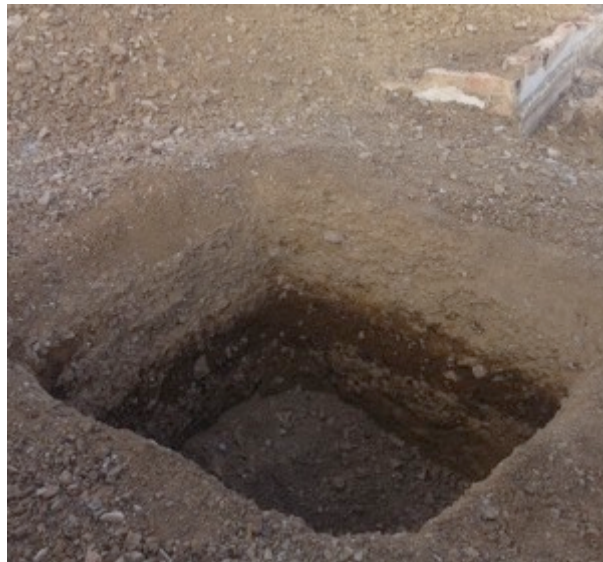
Ilustración 7. Excavaciones manuales para Zapatas

3.1.1.4. Excavaciones manuales para cimentación. El constructor realizó las excavaciones manuales en relleno ya compactado para ubicar de zapatas y vigas de cimentación sobre ejes 1, 2, D y C. Los sitios excavados se encuentran sobre los ejes mencionados. Además se generaron excavaciones manuales para la instalación de red sanitaria y aguas lluvias. Teniendo en cuenta los ejes correspondientes a los diseños estructurales, la interventoría inspeccionó que se generen las excavaciones en la ubicación indicada en el plano. Las excavaciones manuales realizadas correspondieron a las secciones de zapatas y vigas de cimentación en un área ya compactada. En relación a la ilustración 14 se evidencia el proceso constructivo para las excavaciones en zapatas.

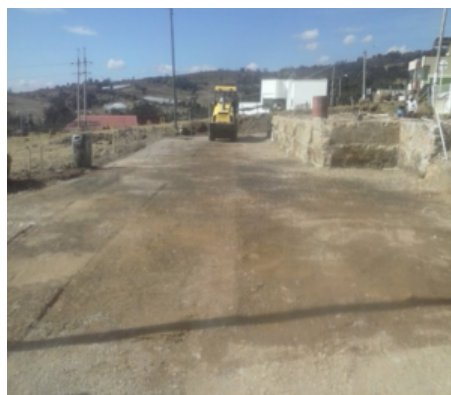
Ilustración 8. Compactación de material seleccionado.

3.1.1.5. Relleno material seleccionado. Las condiciones iniciales del lote del proyecto, presentaban un material de relleno que se hizo necesario retirar debido a que era un material orgánico que no era apto para cimentar. El relleno generado fue hecho en material seleccionado, siendo instalado en capas no mayores a 20 cm de espesor, posteriormente, se compactó con plancha vibratoria y se continuó con las demás capas. Para el relleno instalado se hizo uso de vibro mecánico el cual mejora el nivel de compactación del área del proyecto. El proceso de compactación se realizó aplicando las capas y adicionándole un porcentaje de humedad, con el fin de obtener un porcentaje de compactación mayor al 95% de acuerdo al diseño y especificaciones de la norma<sup>5</sup>.

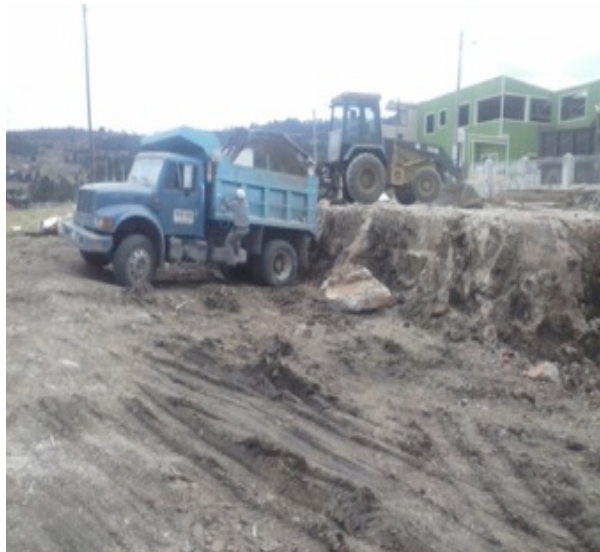
Ilustración 9. Excavaciones mecánicas de material orgánico

3.1.2.1. Excavación mecánica y retiros. El constructor realizó la excavación en toda el área del proyecto a excepción de unos muros centrales, los cuales se rellenarán de material seleccionado en el área que comprendía el centro de salud (antiguo). Es de tener en cuenta que las excavaciones generadas fueron 414,41 m<sup>3</sup>. El pasante en el proceso constructivo evidenció que era necesario excavar en el relleno existente, debido a que las características del material no funcionaban como suelo de cimentación, por esta razón, se hizo necesario generar la excavación hasta un nivel de -2.50 m, donde se encontró suelo firme y de acuerdo al estudio funcionaba como suelo de cimentación.

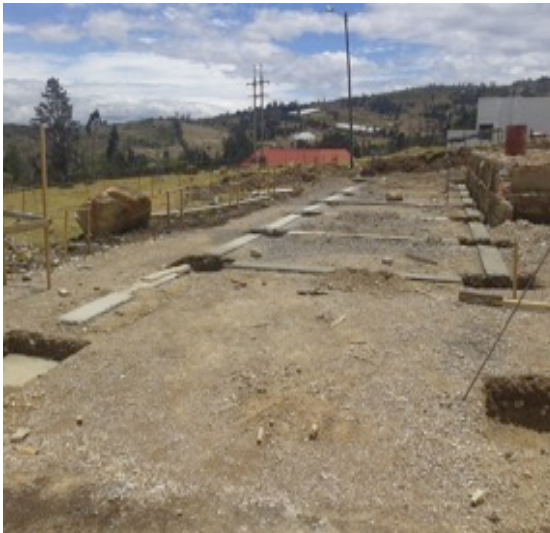
Ilustración 10. Excavaciones manuales para Zapatas.

3.1.2.2. Concreto de zapatas de 3000 Psi. Se realizó la construcción de zapatas profundas a nivel (-2,50m) en los ejes; D, C, 1, 2. Las zapatas son de una sección de (1m\*1m\*0.35m), para los ejes A y B. La cimentación estará a un nivel de -0.20m, con respecto al nivel cero de la vía.

El concreto utilizado para la fundida de zapatas es de una resistencia de 3500 PSI, corroborados en ensayos de laboratorio por parte de la interventoría del proyecto. El proceso constructivo de las zapatas en concreto consistió en hacer las excavaciones en material compactado de acuerdo a la ilustración 10. Posteriormente, se hizo un solado de protección de espesor de 4cm y finalmente se construyó la sección de zapata del diseño con una relación de mezcla de 3500 PSI.

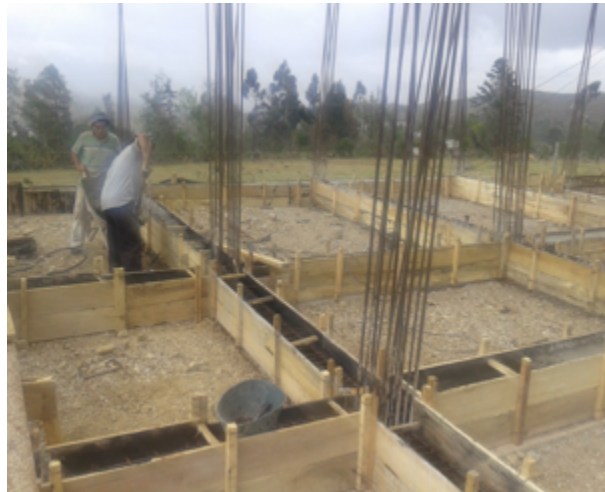
Ilustración 11. Fundida de vigas de cimentación.

3.1.2.3. Concreto de vigas de cimentación (Nivel -1.50). Para la cimentación profunda del centro de salud se construyeron vigas de cimentación en los ejes D y C. Se fundieron vigas intermedias entre estos ejes. Los materiales utilizados para la construcción fueron acero de 60.000 PSI y concreto de 24,5 MPA (3500 PSI). La sección de vigas construidas se realizó instalando el refuerzo de diseño con

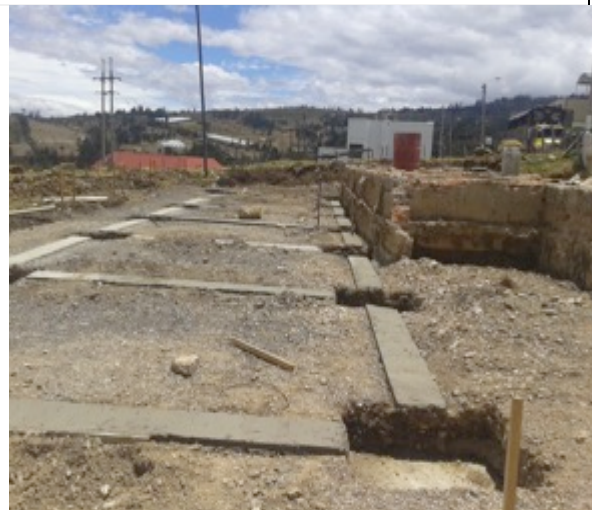
Ilustración 12. Solados en elementos para elementos de cimentación.

Con el fin de impermeabilizar el relleno de material seleccionado, con la cimentación del proyecto, se aplicó una capa de mortero con un espesor de 4 cm,

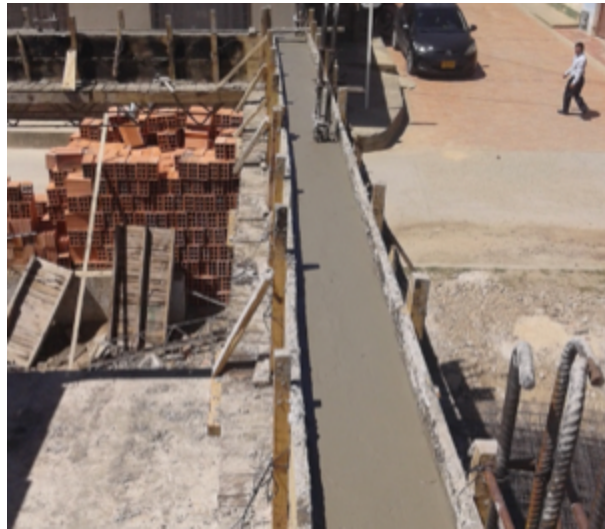
**Ilustración 13.** fundida de viga en concreto reforzado.

El pasante de interventoría verificó que los elementos instalados correspondieran a las características de los diseños, para la fundida de las vigas de concreto se hizo un seguimiento en la relación de mezcla del diseño y se realizaron constantemente ensayos de laboratorio para corroborar la resistencia del concreto. En las fotografías 25 y 26 se relacionan los procesos constructivos en la instalación del refuerzo, armado y fundida de concreto para vigas aéreas.

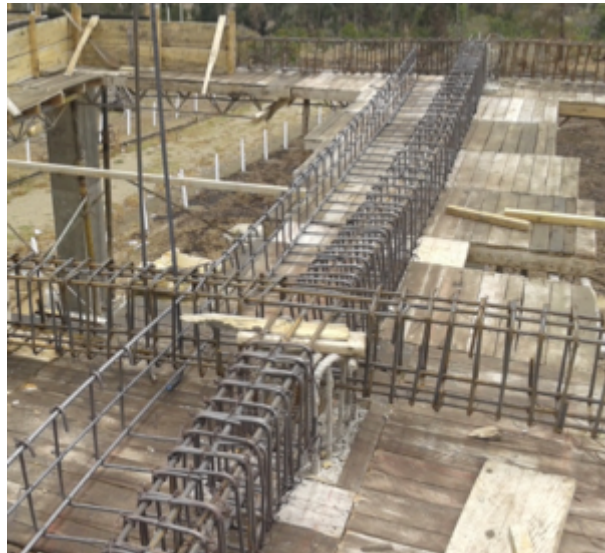
**Ilustración 14.** Instalación de refuerzo para viga-canal

3.1.3.2. Viga canal, concreto 3000 psi impermeabilizado: Los elementos de viga canales en concreto son estructuras horizontales que pueden sostener carga entre dos apoyos sin crear empuje lateral en éstos. Las vigacanales recogen las aguas lluvias hacia un punto de bajante, permitiendo desaguar el agua lluvia recolectada en el área de cubierta. Para el proceso constructivo se realizó la instalación de los refuerzo de acuerdo a las características de los diseños.

Para la fundida de las vigas de canales, se utilizó una relación de mezcla correspondiente a los 3000 PSI con adición de impermeabilizante, el cual garantiza que no se generen infiltraciones o presencia de humedad. El pasante de interventoría realizó un seguimiento al proceso constructivo teniendo en cuenta las especificaciones técnicas de los elementos. En la ilustración 14 se observa el proceso constructivo en la instalación del refuerzo y el terminado en la sección de la viga canal en concreto.

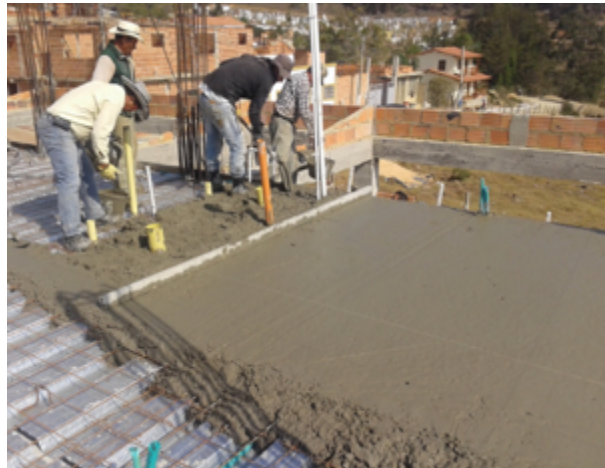
**Ilustración 15.** Instalación de placa Steel Deck.

3.1.3.3. Placa Steel Deck calibre 20, 2 pulgadas y espesor 12 cm. El Steel Deck<sup>6</sup> corresponde a una estructura mixta horizontal en la que la colaboración entre los elementos de acero y los de hormigón generan un elemento estructural **(ACESCO, 2012)** optimizado, que se utiliza para aligerar placas de entrepiso. Su proceso constructivo exige que no tenga luces muy largas debido a que necesita una sección de contacto para soportar el esfuerzo, instalándose sobre la sección de la viga y posteriormente se le adiciona la mezcla en concreto que generan un solo elemento. El pasante de interventoría en el cumplimiento de sus funciones comprobó las especificaciones técnicas, garantizando que se dé cumplimiento al diseño del proyecto.

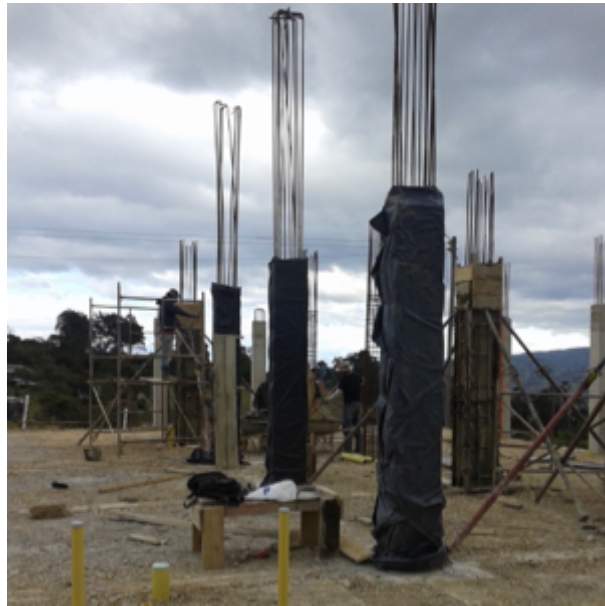
**Ilustración 16.** Columnas de concreto reforzado.

3.1.3.4. Columnas mayores a 3 metros. En todos los ejes del proyecto se construyeron columnas menores a 3 m, estas columnas tienen continuidad desde la zapata hasta los pisos superiores. La relación de mezcla utilizada para el concreto es de una resistencia de 3500 PSI. Su proceso constructivo se llevó a cabo con el amarre de refuerzo desde la sección de la zapata hasta la altura final del piso. Posteriormente, fueron encontradas en formaleta metálicas hasta los niveles correspondientes al piso superior.

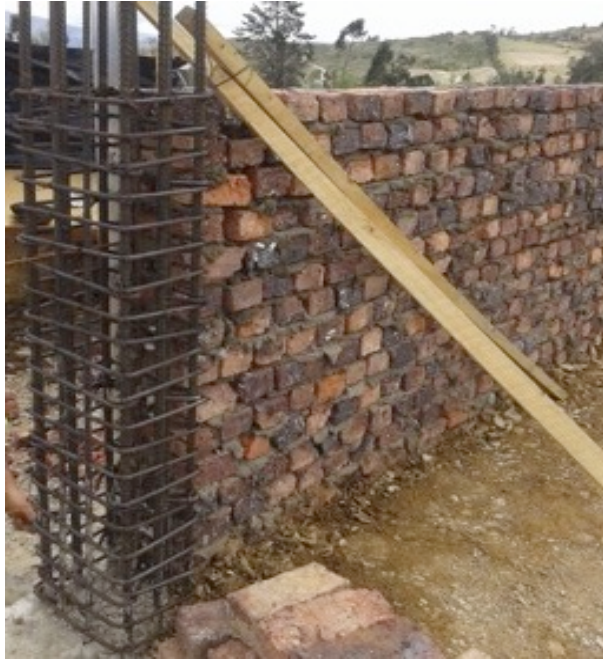
**Ilustración 17.** Instalación de refuerzo para columnas.

3.1.3.5. Columnas menores a 3 m. El constructorZ para los ejes (D, 1 y C) construyo columnas menores a 3 m, con un sistema confinado dentro del muro de contención. La columna tiene continuidad desde la zapata hasta la viga de amarre, con una sección de columnas diseñada en concreto de 3500 PSI, con refuerzo de 60.000 PSI. El auxiliar de interventoría para el proceso constructivo de las columnas y columnetas menores a 3 m, verificó que cada uno de los elementos estuviera correspondiendo de acuerdo a la especificación técnica de los diseños estructurales. En la imagen 31, se evidencia la instalación del refuerzo de acuerdo a la especificación técnica de los diseños.

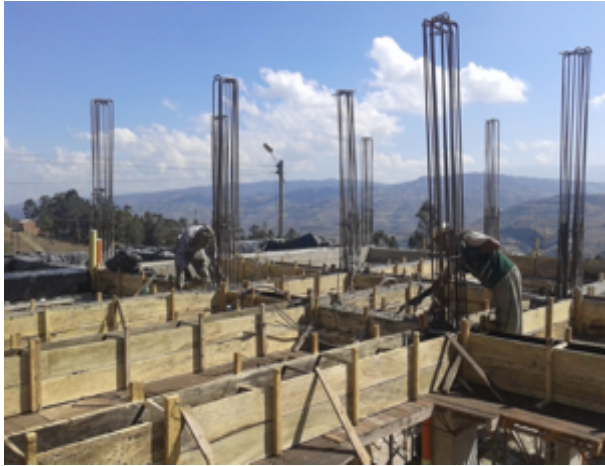
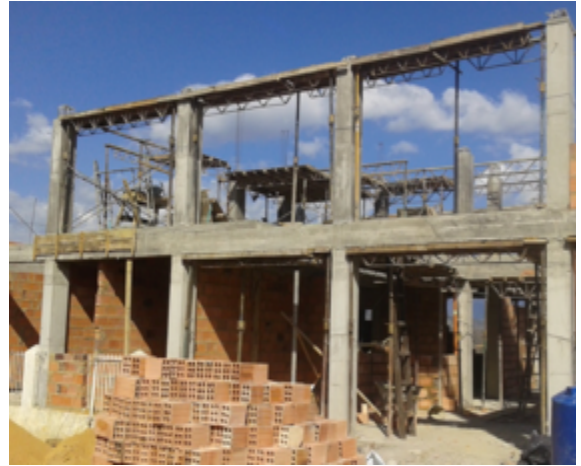
**Ilustración 18.** Proceso constructivo de vigas aéreas

3.1.3.6. Suministro e instalación de acero de 60000. Para la instalación de los elementos estructurales que conforman al proyecto como vigas y columnas, se instaló el refuerzo de acuerdo al diseño estructural, el cual plantea un refuerzo variado y no genera simetría alguna entre elementos. En el proceso constructivo se respetó las indicaciones estructurales como despiece de columnas, vigas de cimentación y vigas aéreas y demás elementos. La interventoría en cumplimiento de sus funciones realizó un seguimiento en la instalación de elementos en acero los cuales conforman vigas, columnas y placas de acuerdo a los diseños.

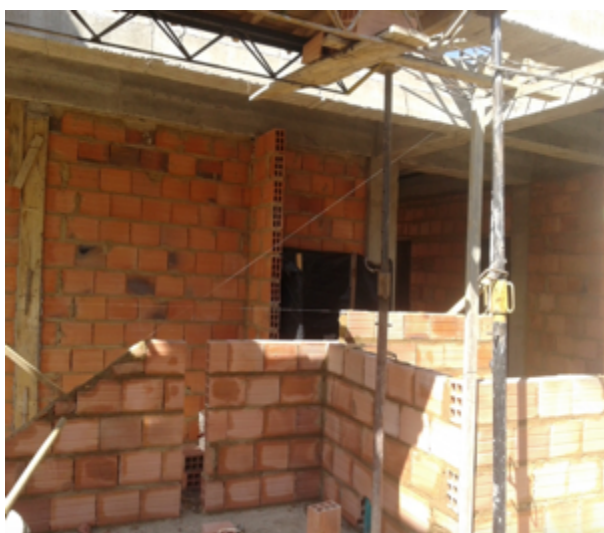
**Ilustración 20.** Proceso constructivo de mampostería.

3.1.4. Mampostería. La mampostería estructural es un sistema rígido, lo que implica que su desplazamiento lateral durante un evento sísmico es muy bajo y presenta daños mínimos en los acabados, este sistema hace parte del sistema denominado “muros de carga”. Dentro de los edificios de mampostería estructural se destacan elementos de arcilla cocida por cuanto tienen una gran aceptación tanto técnica como estéticamente. En la construcción de la empresa social del estado el municipio de Santa Sofía, el diseño estructural contempló la instalación de mampostería no reforzada en bloque numero 5. La estructura de la ESE es un pórtico de concreto reforzado constituido por vigas y columnas.

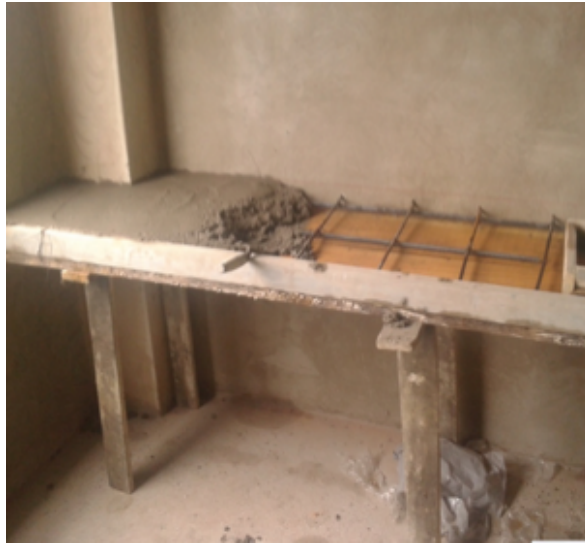
**Ilustración 21.** Proceso constructivo de mesones

Son elementos no estructurales que tienen como finalidad soportar elementos necesarios para limpieza y lavado, como se evidencia en la imagen. Según la norma médico-arquitectónica (**Forero, 1996**), se hace necesario la instalación de elementos para lavado y desinfección de aparatos o disponer de un ambiente específico para este proceso en áreas de atención. La inspección en el proceso constructivo consistió en instalar el refuerzo y marcar los niveles de mesones a una altura de 0.90 m. El refuerzo instalado se hizo en barras de  $\frac{1}{2}$ ", separada cada 20 cm, y ancladas al muro. El concreto utilizado en la placa de los mesones con resistencia es mayor a 3000 PSI.

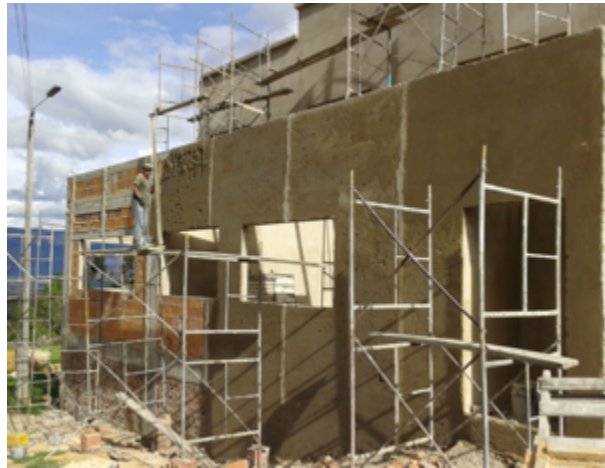
**Ilustración 22.** Instalación de pañete sobre muro.

3.1.4.3. Pañete sobre muro. Consiste en un revestimiento de muros con una o varias capas de mezcla de arena lavada fina y cemento, llamada mortero y cuyo fin es el de emparejar la superficie que va a recibir un tipo de acabado tal como pinturas, forros, etc. dando mayor resistencia y estabilidad a los muros, este proceso también es llamado revoque o repello<sup>8</sup>. El proceso constructivo en la instalación de pañete para muro, consiste en adicionar una capa de 2 cm de espesor con el fin de generar una superficie uniforme y plana. El pasante de interventoría hizo la verificación en la relación de mezcla correspondiente a una relación 1:4, y verifica que se aplique de manera uniforme al muro.

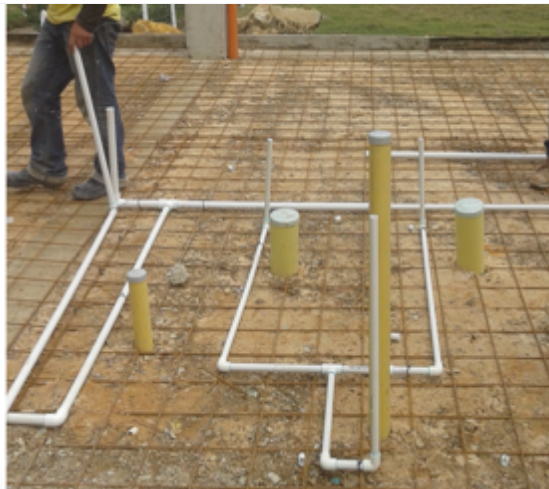
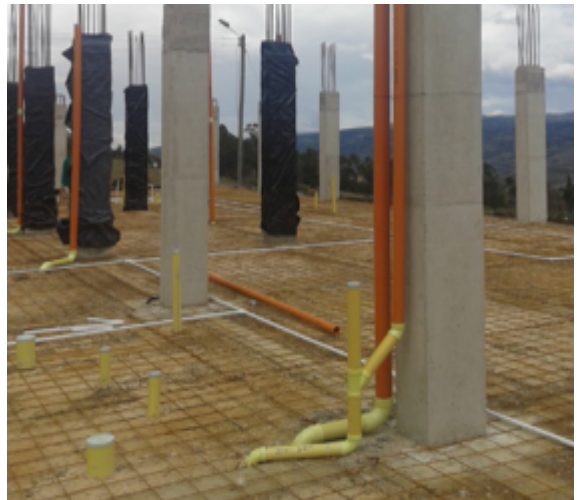
**Ilustración 23.** Redes de agua potable.

3.1.5. Instalaciones hidráulicas y sanitarias. Las redes hidráulicas son el conjunto de elementos como: redes, tanques elevados, cisternas, tuberías de succión, válvulas de control, válvulas de servicio, bombas, equipos de bombeo y demás aparatos necesarios para proporcionar agua fría, agua caliente, a los muebles sanitarios, hidrantes y demás servicios especiales de una edificación. El proceso constructivo en las redes hidráulicas y sanitarias consistió en dejar los ramales de conexión debajo de la placa de contra piso, con una pendiente en diseño del 2% para ramales principales y ramales secundarios con pendientes mayores. El pasante de interventoría realizó un seguimiento continuo en la instalación y ubicación de las redes sanitarias e hidráulicas antes de fundir placa de contra piso y placa de entrepiso para segundo nivel. Las tuberías hidráulicas se encuentran embebidas en las placas mencionadas, no obstruyendo ningún elemento estructural.

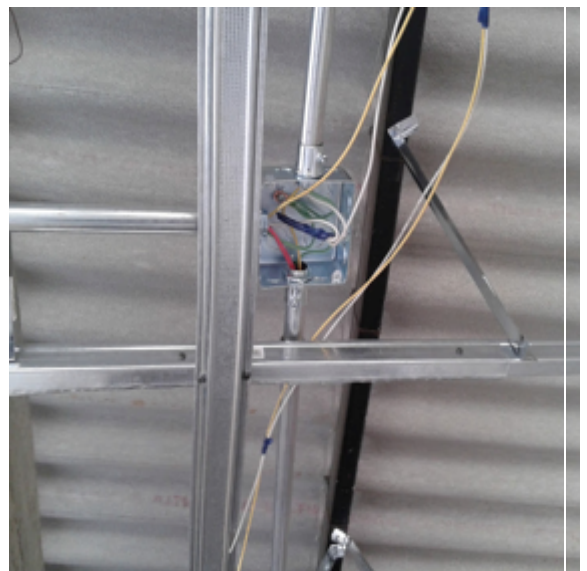
**Ilustración 25.** Tendida de red eléctrica.

3.1.6. Instalaciones eléctricas. Los circuitos eléctricos instalados, tienen como objetivo incluir equipos y accesorios necesarios para asegurar su correcto funcionamiento a la conexión con los aparatos eléctricos. El proceso constructivo de las instalaciones eléctricas, correspondió al cableado e instalación de tubería, las cuales se encontraban instaladas debajo de la placa de contra piso como se ve en la ilustración 25, correspondiente a toma corrientes red de datos y TV. El pasante de interventoría en cumplimiento de sus funciones inspeccionó que la red de cable se instalará de acuerdo a los diseños eléctricos propuestos y que correspondiera a la ubicación del diseño.

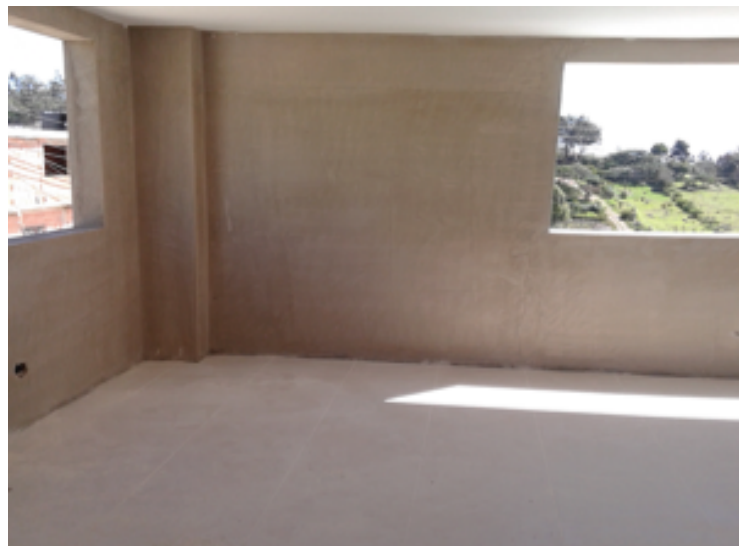
**Ilustración 27.** Instalación de enchapes de piso

El pasante de interventoría en cumplimiento de sus funciones realizó un seguimiento en la instalación de estucos para muros internos como se refleja en la ilustración 27. Las áreas que no tienen en cuenta la instalación de estucos son la sala de procedimientos y los baños, debido a que se encuentran enchapadas totalmente y por tanto no es necesario aplicarle base en estuco y pintura 3 manos.

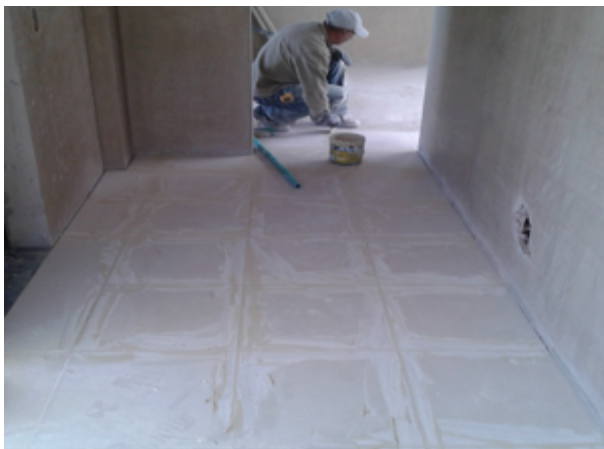
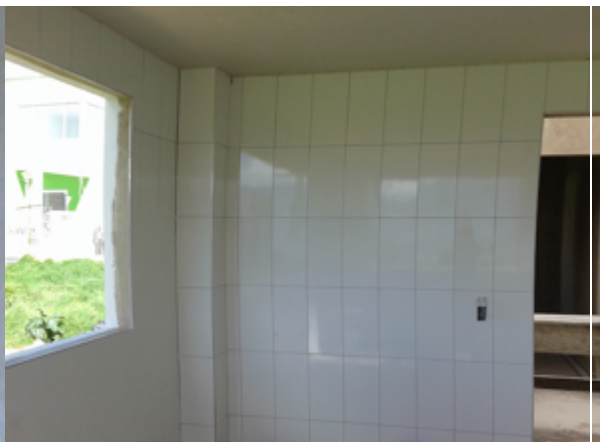
**Ilustración 28.** Enchape de piso.

3.1.8. Enchape en cerámica blanca. Los elementos necesarios para hacer los acabados en edificaciones facilitan adecuar áreas de acuerdo al uso del proyecto. En el proyecto de reconstrucción de la empresa social del estado del municipio de Santa Sofía, se instalaron elementos de enchape en muros y pisos de acuerdo al uso del proyecto. En el proceso constructivo se instalaron elementos sobre una superficie alistada, la cual se encontraba totalmente nivelada, con mortero de sobre-simiento para todas las áreas de piso incluyendo los dos niveles de la edificación, como se proyecta en la ilustración 28 para los emchapes de piso y en zonas de de muro la ilustración 29. La instalación de enchape en muro se realizó para todas las áreas en contacto de humedad como lo son baños y salas de procedimientos.

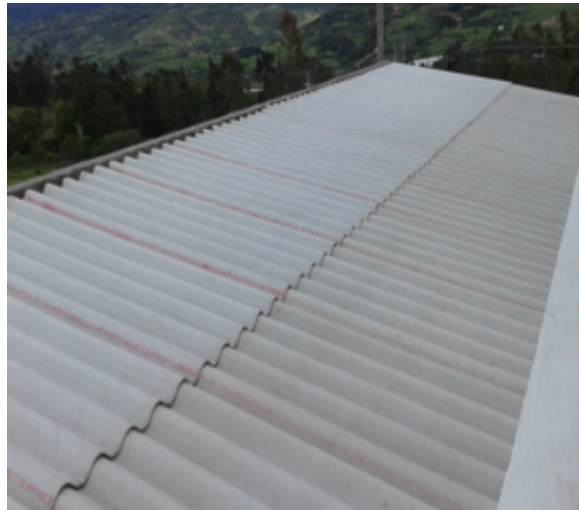
**Ilustración 30.** Proceso constructivo de cubierta

3.1.9. Instalación de cubiertas. Son elementos constructivos que protegen a las edificaciones en la parte superior y, por extensión, a la estructura sustentante de dicha cubierta. Cuando el material que forma la cubierta es la teja y dependiendo la materia se le conoce como cubierta.

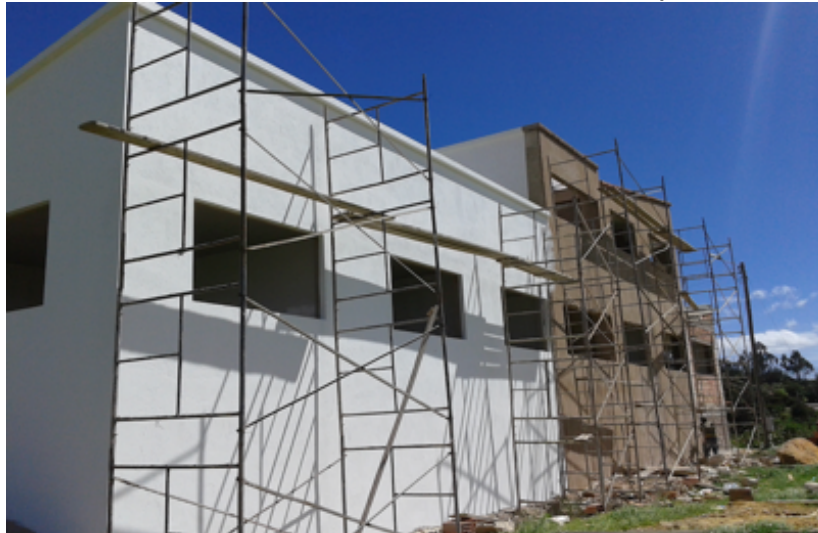
Ilustración 31. Proceso constructivo de fachada posterior ESE

3.1.10.1. Fachada posterior de la edificación. La fachada posterior de la edificación fue pañetada y se le agregó un terminado en Graniplas que se encuentra ubicada en toda el área como se evidencia en la ilustración 31.

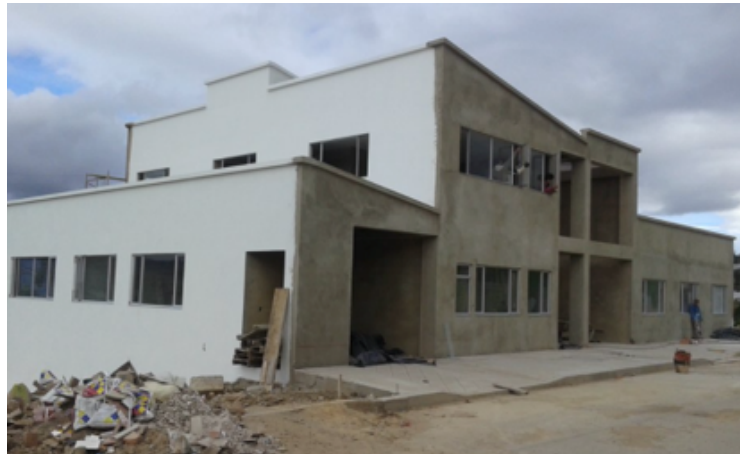
Ilustración 32. Fachada Principal.

La fachada principal de la edificación se le proyectará la instalación de graniplas como terminado final. El proyecto se encuentra ubicado al frente del ancianato del municipio, las características de fachada proyectan los ventanales en aluminio como se evidencia en la ilustración 32.

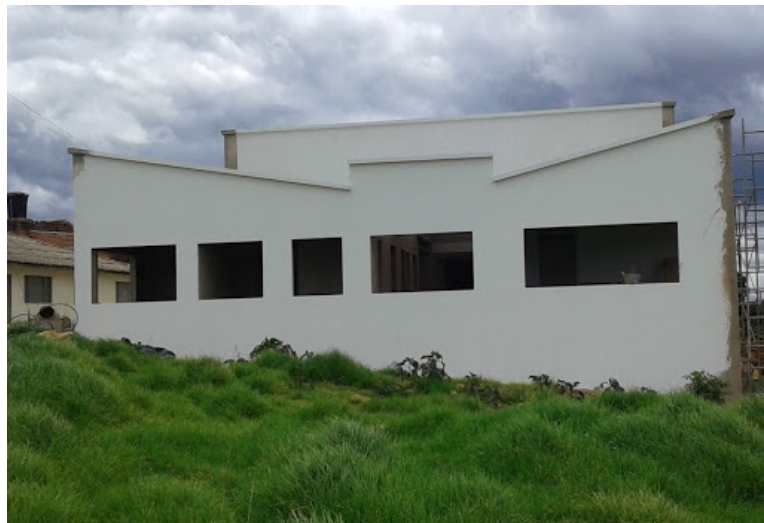
Ilustración 33. Fachada lateral derecha

3.1.10.3. Fachada lateral derecha. De acuerdo a los diseños arquitectónicos del proyecto para la fachada derecha solo consta de un piso, encontrándose las zonas de atención medica, evidenciado en la ilustración 33 para el centro de salud del municipio de Santa Sofía.

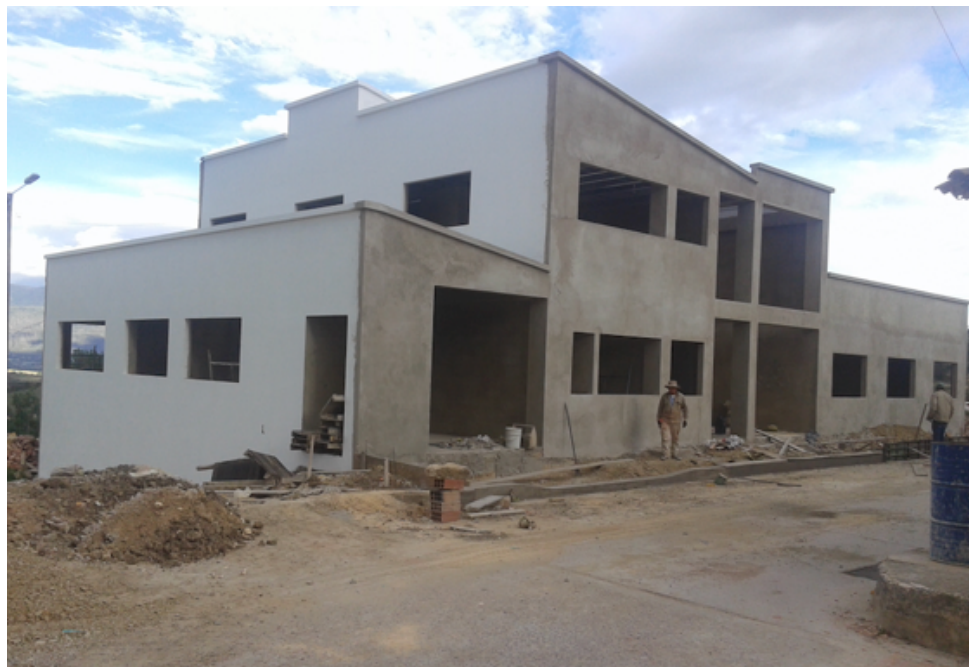
**Ilustración 34.** Instalación de graniplas en fachada

3.1.10.4. Fachada lateral izquierda: Para la presente fachada se genera la instalación de graniplas sobre pañete en toda el área, estando a un costado de donde se tiene proyectada una vía de ingreso como se refleja en la ilustracion 34.

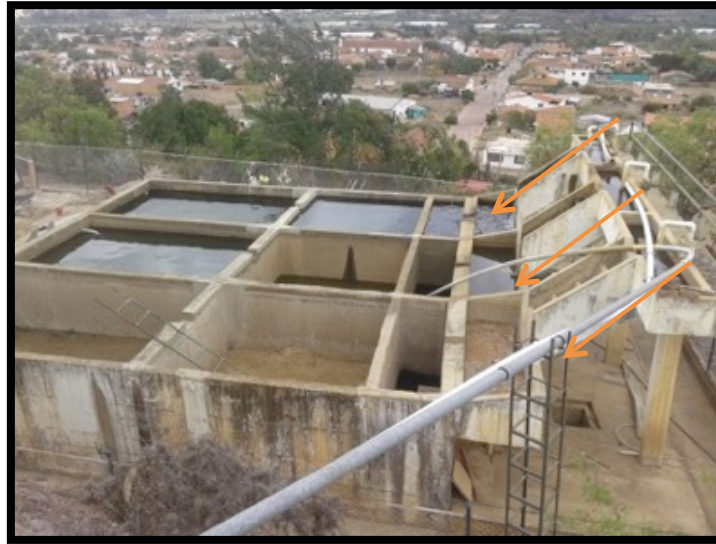
**Ilustración 35.** Módulos planta de tratamiento existente

4.1.2. Identificación en detalle del estado inicial de la planta de tratamiento. La planta de tratamiento de agua potable del municipio Sáchica tenía tres módulos que hacen parte de los procesos de tratamiento de forma independiente. Los módulos presentan patologías que están impidiendo el funcionamiento de la PTAP. Los módulos identificados de la ilustración 35, presentan los muros de infiltración e impiden los procesos de tratamiento. El funcionamiento de los módulos existentes cuenta con cámaras de aireación, tanque de floculación y tanque de sedimentador que posteriormente va al tanque de almacenamiento.

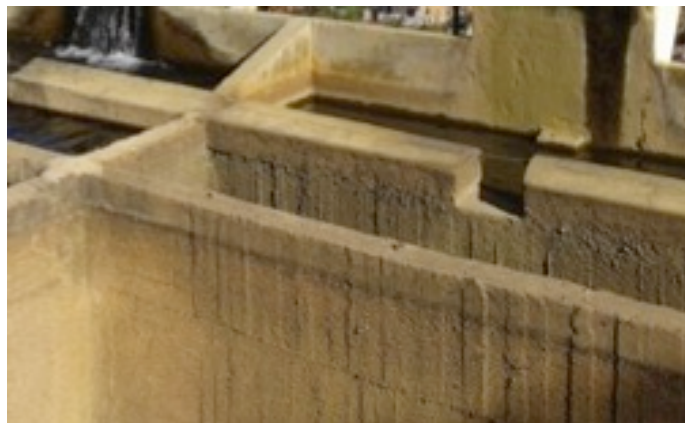
**Ilustración 36.** Abrasión de módulos

El estado actual de la planta de tratamiento de agua potable presenta patologías en los módulos existente que impiden el buen funcionamiento de los proceso de tratamiento, dentro de las más relevantes está el desgaste de los muros y fisura o grietas longitudinales. La planta de tratamiento cuenta con tres módulos que funcionan de forma independiente con procesos de floculación y sedimentación, de los módulos mencionados, sólo 1 se encuentra funcionando normalmente los otros dos módulos no funcionan debido a grietas en muros, que hacen que se generen pérdidas en el líquido. Por esta razón los módulos a intervenir son los que están sin funcionamiento y se hace necesario reforzar los muros para poder garantizar el buen funcionamiento de la optimización de la planta de tratamiento.

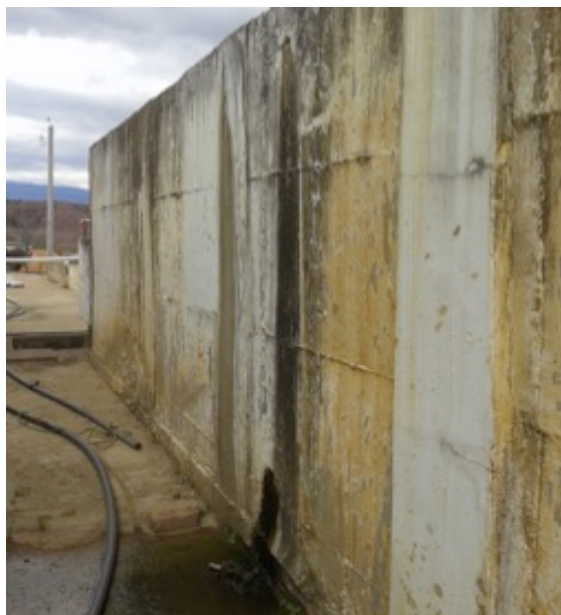
**Ilustración 37.** Eflorescencia en módulos de PTAP

4.1.2.2. Eflorescencia. Se generan manchas de color blanco por ácido de sales, que se depositan en la superficie de los ladrillos o el hormigón. Los muros externos presentan eflorescencias por deterioro y escapes de agua hacia el exterior de la zona de tanques.

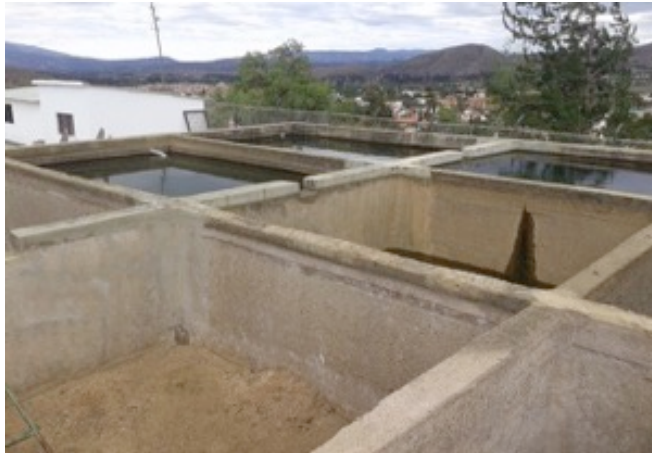
**Ilustración 38.** Flechas en muros centrales

4.1.2.3. Flechas en losas o vigas sobre los que apoyan muros o tabiques. La fisura por lo general es vertical y en el centro del muro o tabique. Si el muro es largo se desarrolla en forma horizontal. La grieta vertical afecta el funcionamiento de los módulos de tratamiento, ya que se infiltra el agua y genera pérdidas presente entre el módulo 1 y el 2. En la ilustración 38 se evidencia los daños por las flechas para los muros de la planta de tratamiento de agua potables del municipio de Sáchica.

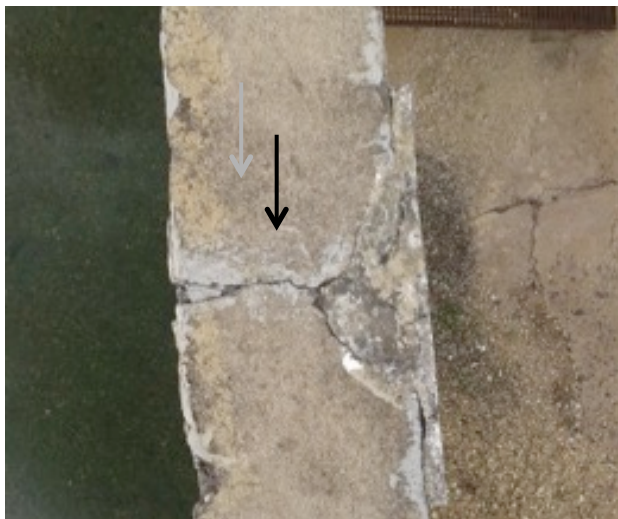
**Ilustración 39.** aberturas en muros centrales

4.1.2.4. Abertura de muros. Una abertura debilita al muro e impone que se deban redistribuir las cargas hacia los costados de la misma, ocasionando esfuerzos diferenciales que generan tracciones. Los muros divisorios entre módulos de tratamiento, presentan aberturas en zonas centrales que impiden el funcionamiento de PTAP con las características de la ilustración 39.

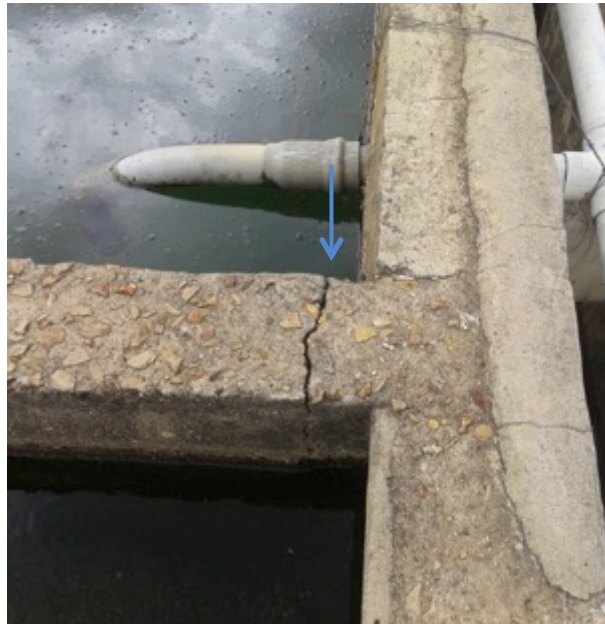
**Ilustración 40.** Grieta de muros verticales

1.1.1.1. Abertura de muros: Una abertura debilita al muro e impone que se deban redistribuir las cargas hacia los costados de la misma, ocasionando esfuerzos diferenciales que generan tracciones. Las aberturas presentadas generan infiltraciones entre los módulos impidiendo el proceso de tratamiento como se resalta en la ilustración 40.

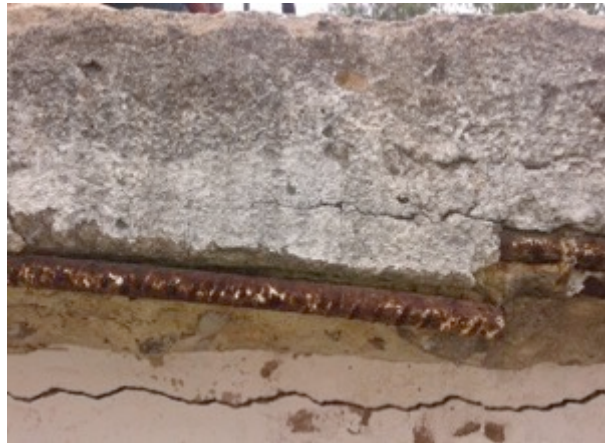
**Ilustración 41.** Corrosión química del acero

1.1.1.2. Corrosión química. Teniendo en cuenta las condiciones ambientales se genera una agresión por parte de los compuestos presentes en el aire contaminado: dióxido de azufre, dióxido de carbono, sulfatos, cloruros, cenizas y escorias. El recubrimiento de muro presentado en la ilustración 41 es insuficiente para la protección del acero, creando deterioro del acero y pérdida de resistencia en los muros.

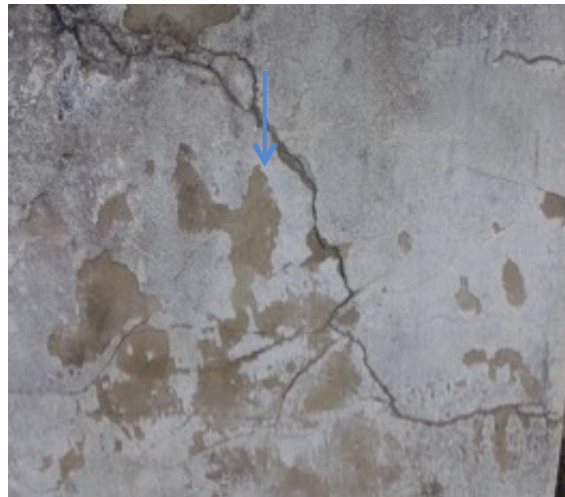
**Ilustración 42.** Rotura vertical de muros.

1.1.1.3. Rotura leve en muro. Existe fisuras verticales menor a 1 cm. y no se observa desaplome de muros. El módulo 3 presenta rotura de muro de forma vertical en muros externos generando escapes. El estado actual es inservible como se observa en la ilustración 42

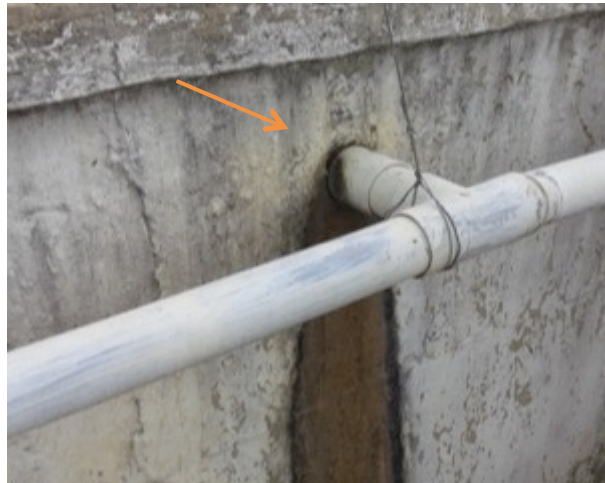
**Ilustración 43.** Fugas en tuberías externas

1.1.1.4. Fugas con pasamuros. Los módulos de sedimentación presentan fugas que pasan los muros (ver ilustración 43), siendo estas fugas causantes de deterioro, de acuerdo a la ilustración 43.

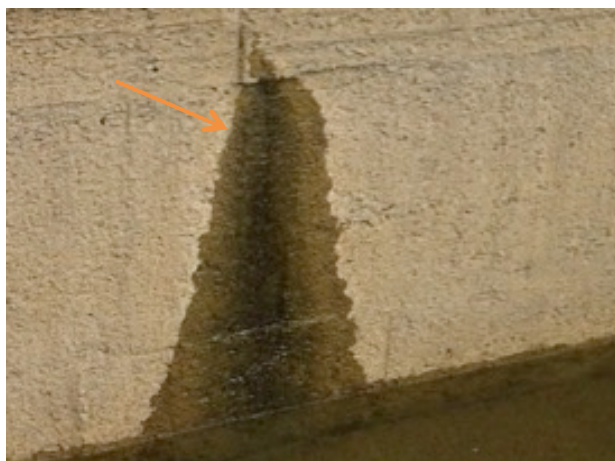
**Ilustración 44.** Fugas Externa de muros

1.1.1.5. Fugas en muros. El grado de deterioro en muros hizo que se filtrará el agua hacia el exterior debilitando los módulos y generando fugas de agua hacia el exterior de los módulos como se indica en la ilustración 44.

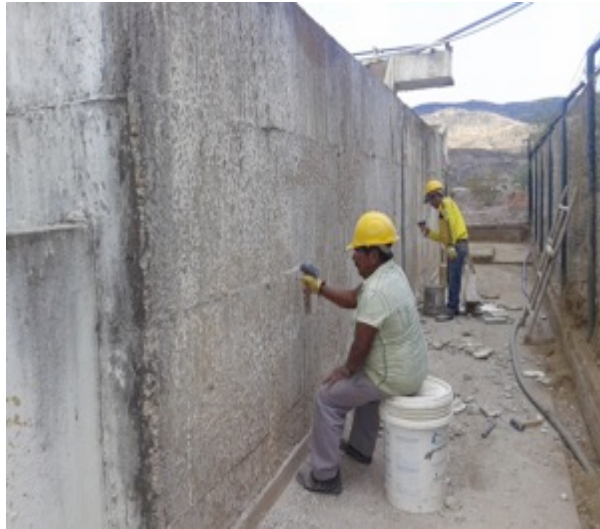
Ilustración 48. Abusardada en muros

El pasante inspeccionó que se hiciera de forma uniforme en picado en muros en todas las caras internas y externas del módulo 1 y 2. Se hizo necesario generar una superficie robusta para poder garantizar la adherencia en concreto de reforzamiento que se deberá instalar posteriormente en cada uno de los módulos.

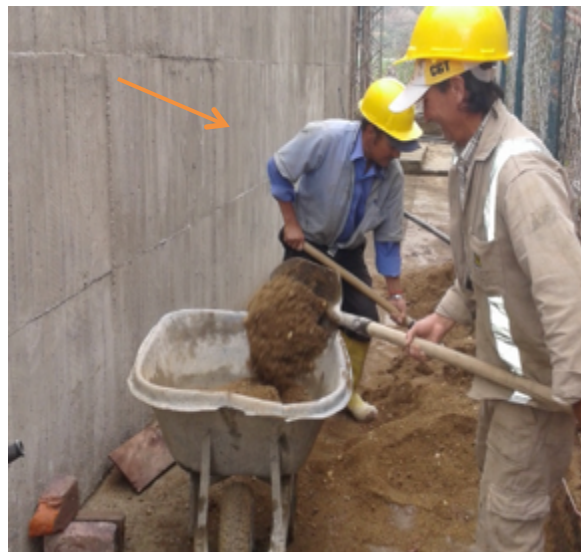
Ilustración 49. Retiro de material de filtro

Los módulos de tratamiento presentaban una capa de material filtrante en cual estaba colmatado de lodos y material de sedimento, por tanto, para poder intervenir los módulos de tratamiento se hizo necesario retirarlos con distancia mayor a 5 km de longitud. El pasante de interventoría realizó el seguimiento continuo al retiro de material filtrante (ver ilustración 49), de la misma forma, se hizo inspección en el uso adecuado de los elementos de protección personal y las medidas de seguridad adecuadas para el bienestar de los trabajadores.

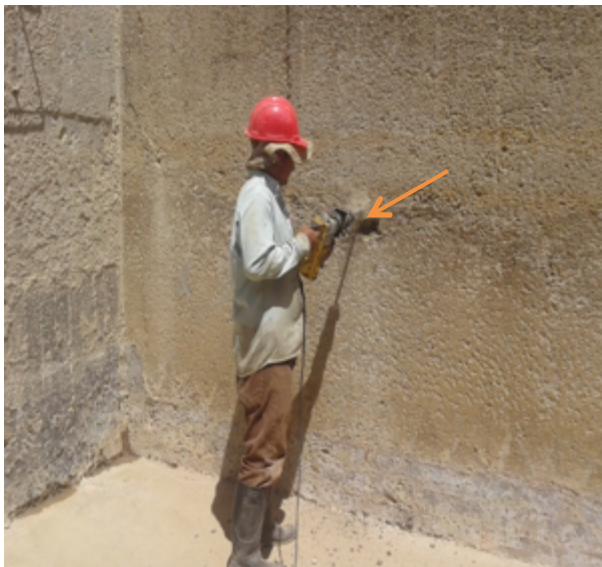
Ilustración 50. Perforaciones para anclajes

4.1.2.7. Anclajes de muro (zona de refuerzo). Debido a la propuesta del reforzamiento (Republica,) planteada para muros del módulo 1 y 2 se realizó perforaciones para instalación de anclajes en muro con separaciones debido al diseño estructural. El pasante de interventoría realizó toma de niveles para poder cimbrar y generar perforaciones en anclajes de muro, se hizo la inspección en que cada perforación realizada traspasara el muro, posteriormente se debió adicionar Sikadur 32 en la perforación realizada adicionando el refuerzo de anclaje.

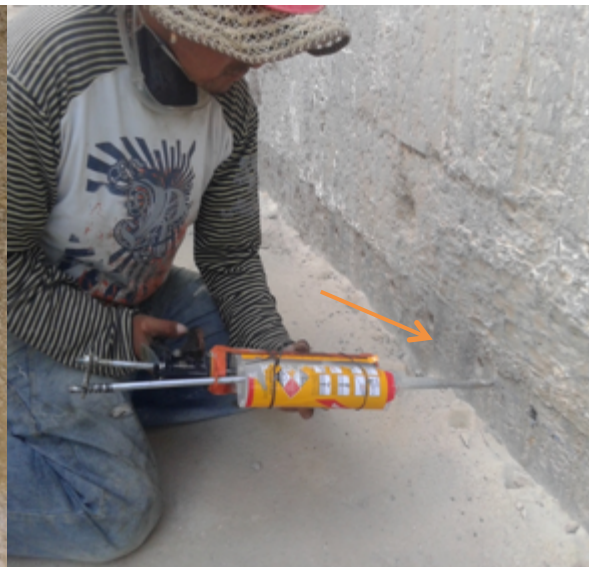
. Anclajes con Sikadur

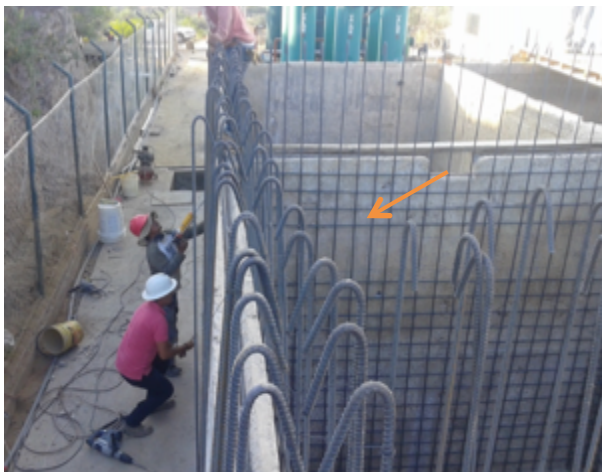
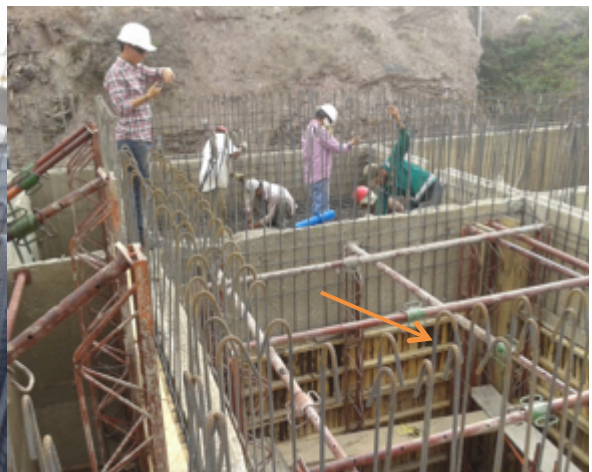
4.1.2.8. Instalación de refuerzo de 6000 PSI en muros. El diseño estructural planteado para el reforzamiento de módulos fue en barras de refuerzo de  $\frac{1}{2}$ " separadas cada 20 cm en el sentido vertical y horizontal, la forma de instalar el refuerzo se hizo generando anclajes en placa y con la proyección del refuerzo hasta el nivel de referencia en la cota de diseño. El pasante de interventoría en la instalación del refuerzo hizo la verificación en cada una de las medidas del refuerzo instalado (ver ilustración 52 y 53) y los niveles de diseño de los módulos de floculadores, sedimentadores y filtro que presentan variación uno respecto al otro.

Ilustración 52. Instalación de reforzamiento en muros

Ilustración 53. Adecuación de refuerzo para zona de floculación

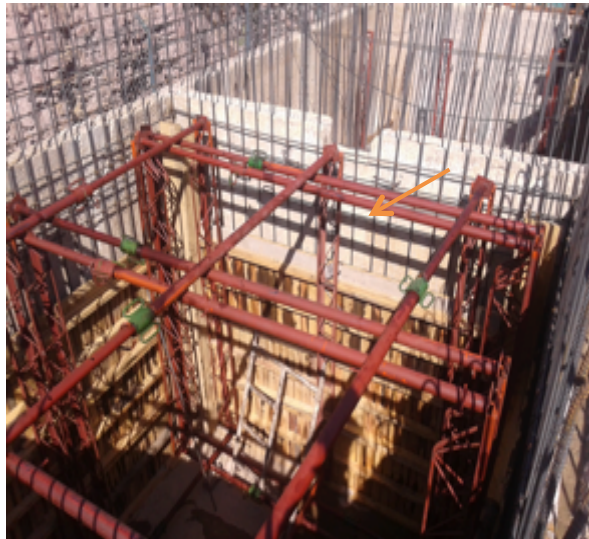
Ilustración 54. Proceso constructivo del reforzamiento

4.1.2.9. Reforzado de 4000 psi para muro - concretos de reparación. El concreto destinado para muros tiene resistencias mayor a 4000 PSI y la fundida realizada para este tipo de concretos tiende a ser especial debido al espesor del muro ( $E=10\text{cm}$ ), los cuales se instalaron hasta una altura de muro existente (ver ilustración 54) y luego se continuo con proyección del ancho total de muro hasta el nivel de diseño en cada uno de los módulos. El pasante de interventoría realizó un seguimiento continuo en la calidad de los concretos instalados para reforzamiento

en muro, de acuerdo al diseño de mezcla del proyecto se hizo la verificación con cilindros testigos en cada una de las fundidas los cuales dieron resistencias mayores a los 4000 PSI.

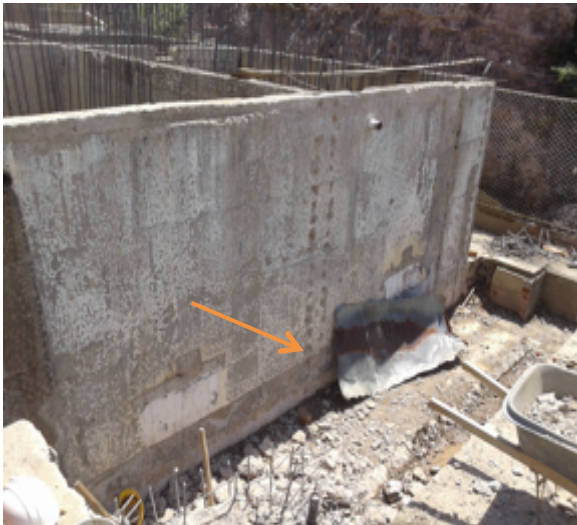
Ilustración 55. Demolición de placas en concreto

4.1.2.10. Demolición placas macizas en concreto  $E \leq 0,15$  m. En obras exteriores a los módulos de tratamiento se adelantó la demolición de placa en concreto con espesores de ( $E=0,25$ ), ubicadas en zona de red de desagüe. Las demoliciones contempladas se hicieron para poder incluir el mejoramiento en recebo y poder disminuir los niveles de la placa.

El pasante de interventoría en compañía del nivel de precisión define las cotas del relleno y la ubicación de placa fundida de acuerdo al espesor de la placa de contra piso demolida, cada uno de los escombros generados son retirados a distancia no mayor a 5 km como se observa en la ilustración 55.
