**INTERVENTORÍA TÉCNICA, ADMINISTRATIVA Y FINANCIERA PARA LA  
CONSTRUCCIÓN DE LA “P.T.A.P”, MUNICIPIO DE SÁCHICA Y LA “E.S.E”  
DEL MUNICIPIO DE SANTA SOFÍA, DEPARTAMENTO DE BOYACÁ**

**UNIVERSIDAD SANTO TOMÁS**  
**FACULTAD DE INGENIERIA CIVIL**

**Proyecto de grado en modalidad “PASANTÍA” presentado como requisito  
para obtener el título de Ingeniero Civil.**

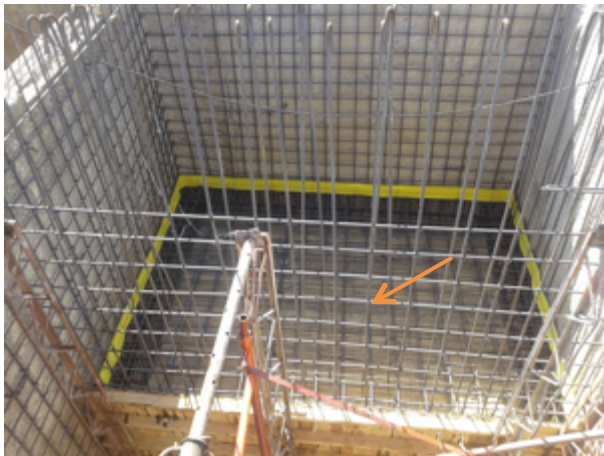
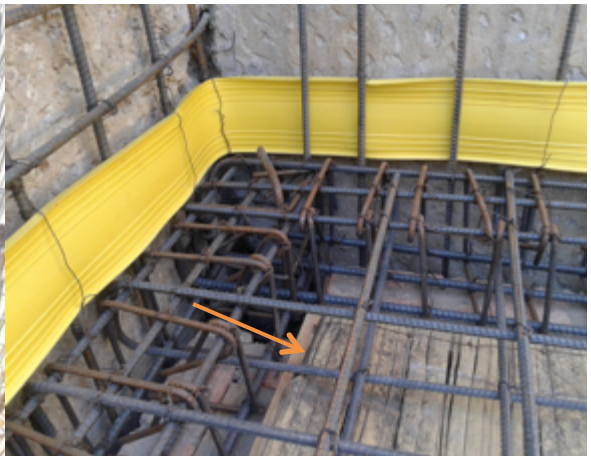
Ilustración 56. Instalación de cinta Sika

Ilustración 57. Proceso constructivo de sello hidráulico

La cinta Sika PVC debe ser embebida a lo largo de la junta, para formar un diafragma hermético que previene el paso del líquido a través de la junta. Se ofrece una variedad de tamaños y perfiles para cumplir con diferentes aplicaciones

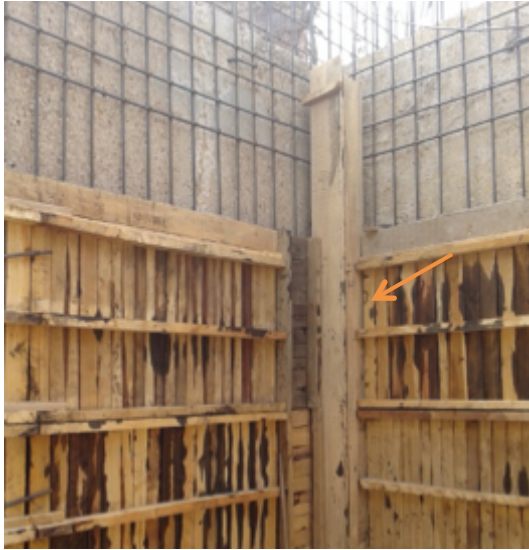
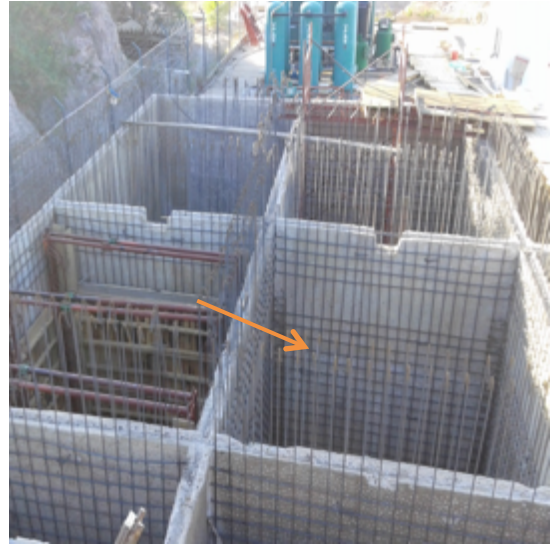
4.1.2.12. Reforzamiento en muros. Los muros existentes de los tanques de tratamiento de agua potable presentaban un desgaste notorio debido a la vida útil del concreto, en base al rediseño generado para el mejoramiento de los módulos de tratamiento, se hizo necesario generar un reforzamiento en las dos caras de los muros existentes con la finalidad de rigidizar los muros y poder adecuar los módulos de tratamiento de acuerdo al diseño (ver ilustración 59). El pasante en cumplimiento de sus funciones como auxiliar de interventoría realizó una inspección, siguiendo el reforzamiento planteado por el diseñador estructural. Dicho reforzamiento se generó a lado y lado de los muros perimetrales del módulo 1 y módulo 2, el refuerzo planteado se realizó en barras de refuerzo de  $\frac{1}{2}$ " espaciadas cada 20 cm en la vertical y cada 15 cm en la horizontal. Para la instalación del refuerzo se hizo necesario generar anclajes de piso y muros en cada barra, con perforación de  $\frac{1}{2}$ " y aplicación de anchor-flix (Producto Sika) **(Butista, JUAN ALBERTI, 2015)**, quedando empotradas en el muro.

Ilustración 58. Proceso constructivo del reforzamiento.

Ilustración 59. Refuerzo en módulos de tratamiento

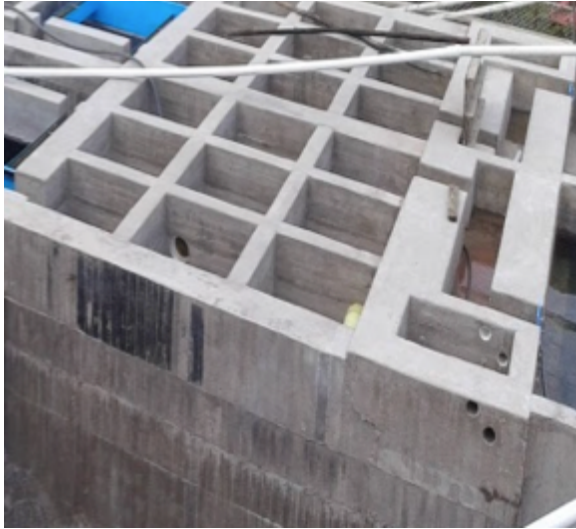
**Ilustración 62.** Módulos de floculación tipo Alabama

4.1.2.15. Floculadores tipo Alabama. Los floculadores son unidades que proporcionan a la masa del agua una agitación lenta que fomenta el crecimiento de floculos y su conservación hasta que salgan de ella. La energía que produce la agitación del agua puede ser origen hidráulico o mecánico. El proceso constructivo de las unidades de floculadores, se realizó en concreto reforzado, apoyadas sobre una placa de concreto que se encuentra a (Nivel +2,20m) de acuerdo a la ilustración 64, desde el nivel de piso. En el proceso constructivo se realizaron los muros divisorios con las mismas características de diseño, dejando instalados los miples de paso en las cotas de diseño y diámetros de tubería de diseño como se evidencia en la ilustración 63 .

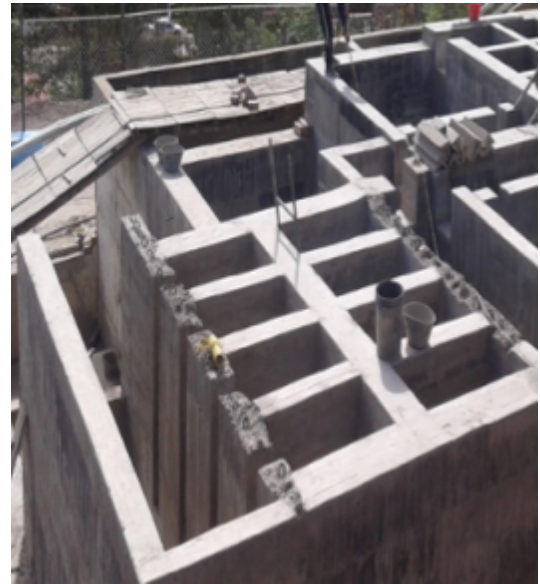
Ilustración 67. Módulos de filtros rápidos.

La adecuación e instalación del espacio para los filtros rápidos se realizó en concreto reforzado, con espacios y características de diseño, el pasante realizó la inspección detallada de en el montaje y fundida de los filtros rápidos, las imágenes relacionadas muestran las capas de material filtrante y el área destinada de los módulos.

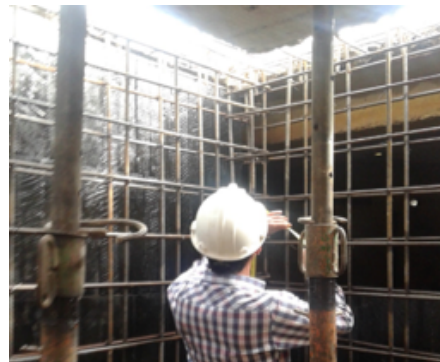
**Ilustración 68.** Módulo de cloración y **Ilustración 69.** Proceso constructivo desinfección

**4.1.2.18.** Tanque de cloración. La cloración es un medio sencillo y eficaz para desinfectar el agua y hacerla potable<sup>13</sup>. Consiste en adicionar productos clorados en el agua para matar los microorganismos en ella contenidos. El proceso constructivo del tanque de cloración fue dentro del tanque de almacenamiento de agua potable, el cual tiene una capacidad 138 m<sup>3</sup>. El espacio de cloración se hizo en muros de concreto reforzado con una resistencia de 4000 PSI. Se generó un corte en la placa superior del tanque y se aisló la junta entre la placa de contra piso y el muro perimetral con el muro nuevo. El refuerzo instalado para los muros fue continuo y anclado desde la placa de contra piso hasta la placa superior del tanque de almacenamiento, la imagen 119 relaciona una vista en planta del los módulos de cloración y el proceso constructivo que se llevo a cabo para la ejecución del modulo.
